# 峨眉鄉無負擔社區苦茶體驗園區

## 周邊環境改善二期工程

111年度優良農建工程  
實地評審簡報

行政院農業委員會水土保持局臺北分局

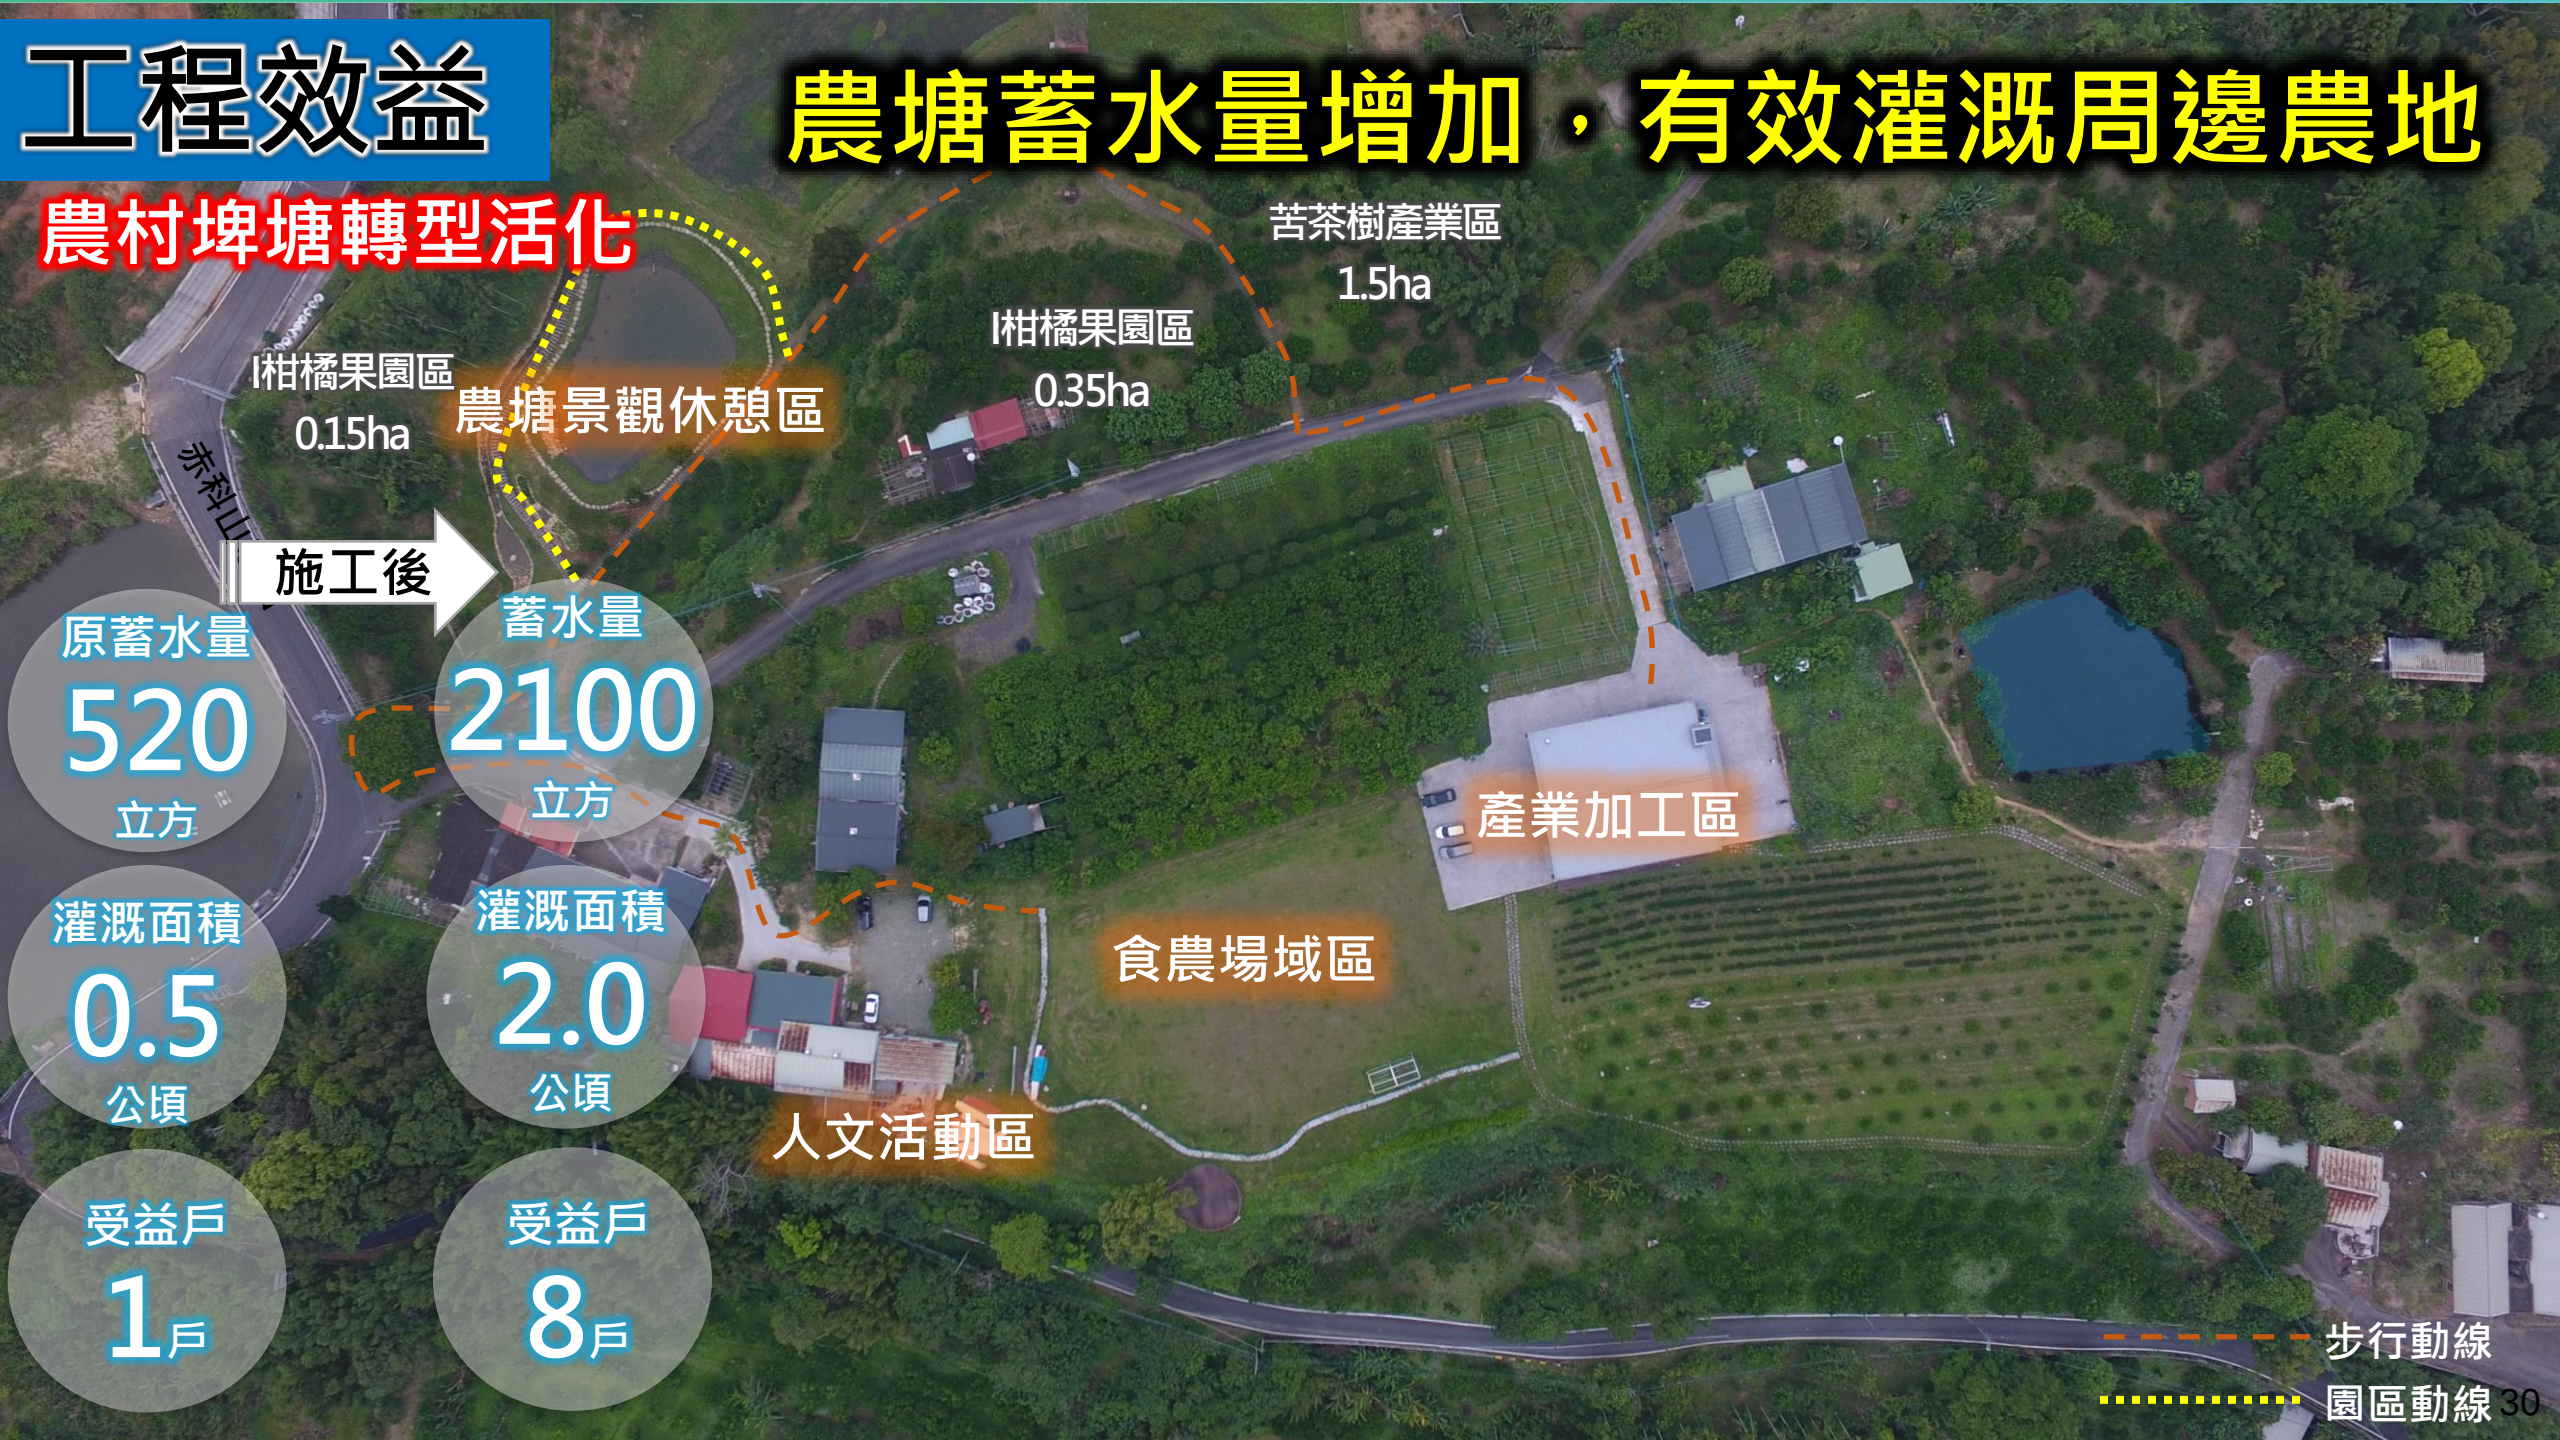
## 農塘蓄水量增加，有效灌溉周邊農地

原蓄水量  
520  
立方

蓄水量  
2100  
立方

灌溉面積  
0.5  
公頃

灌溉面積  
2.0  
公頃

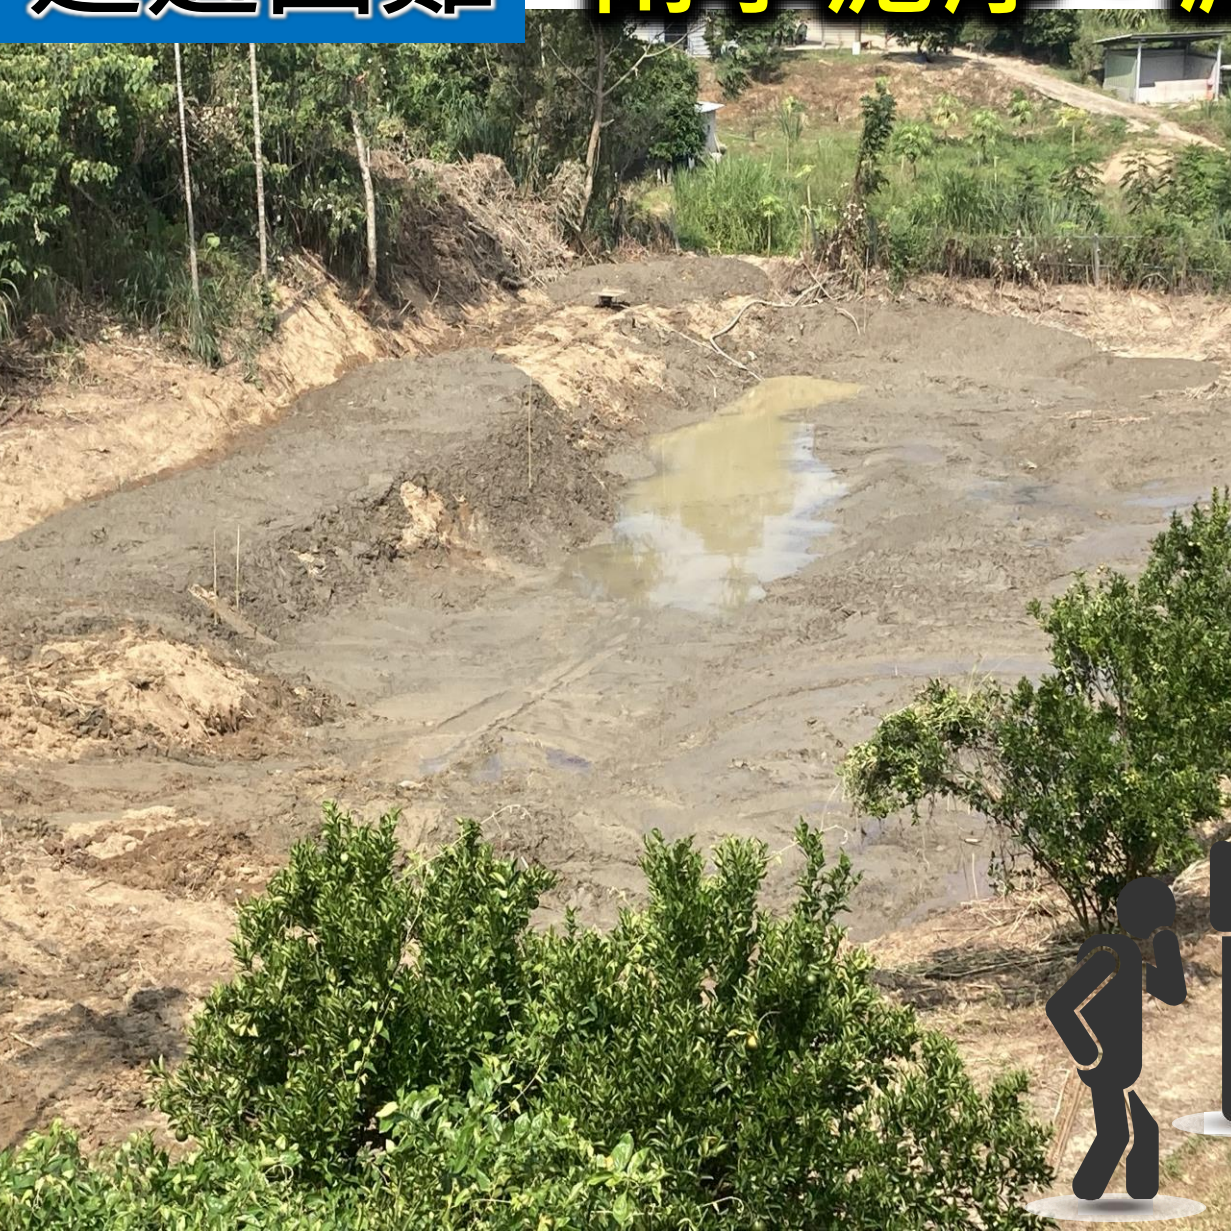
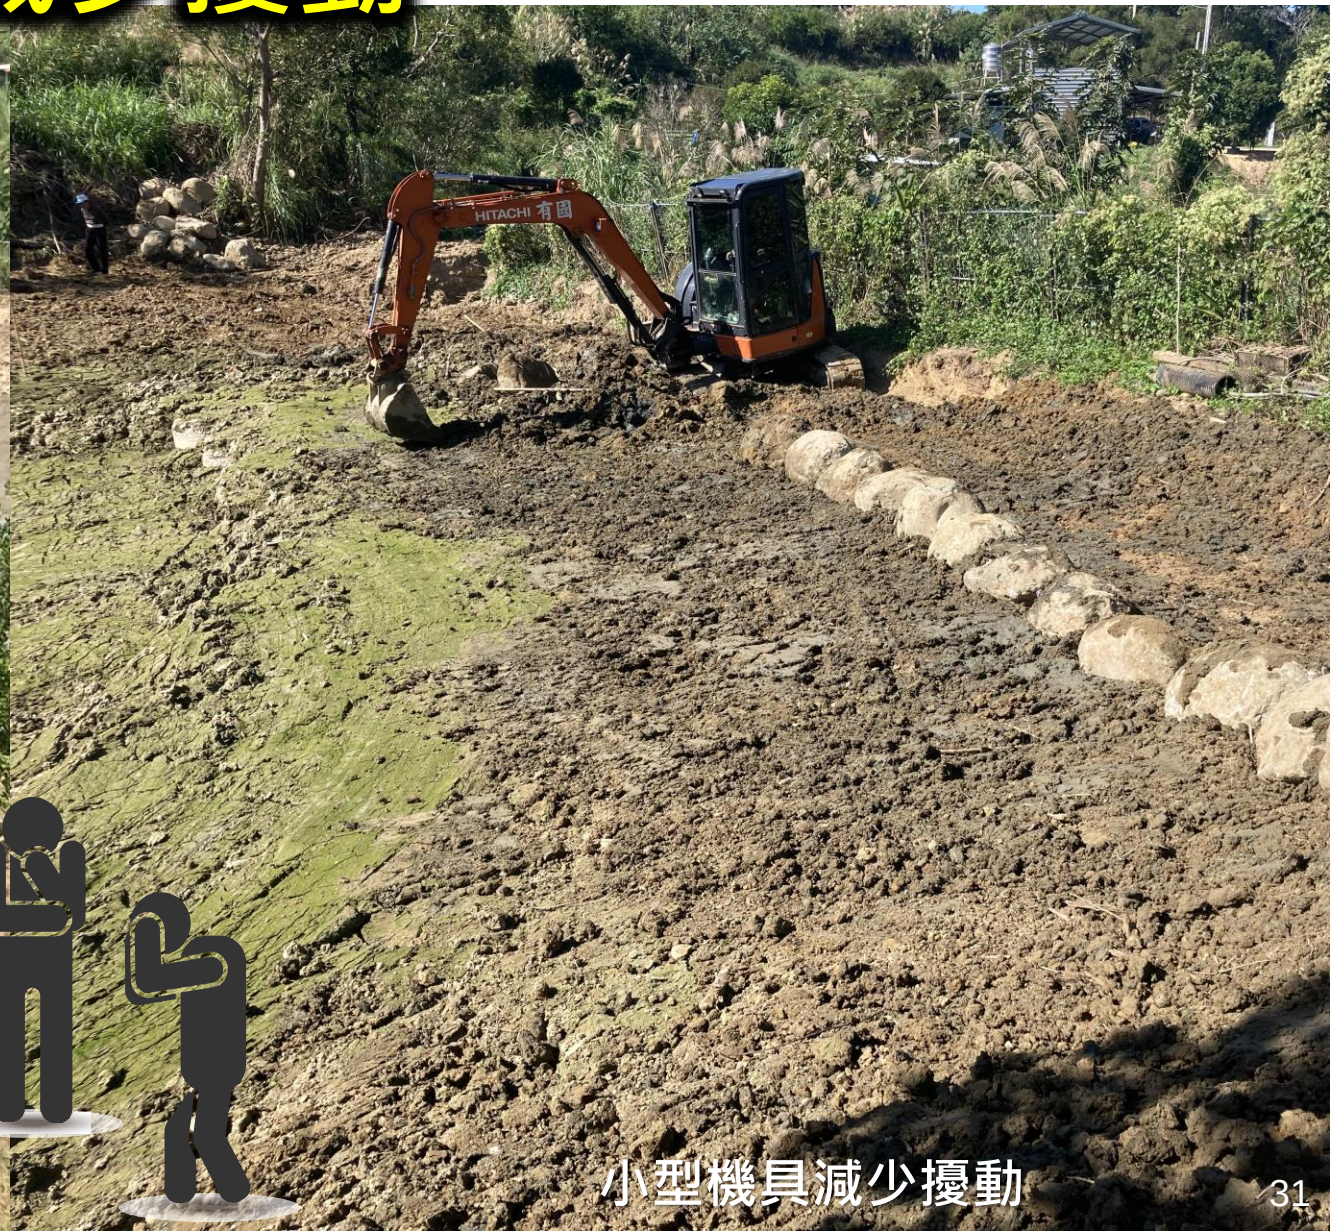
# 雨季泥濘、減少擾動

小型機具減少擾動

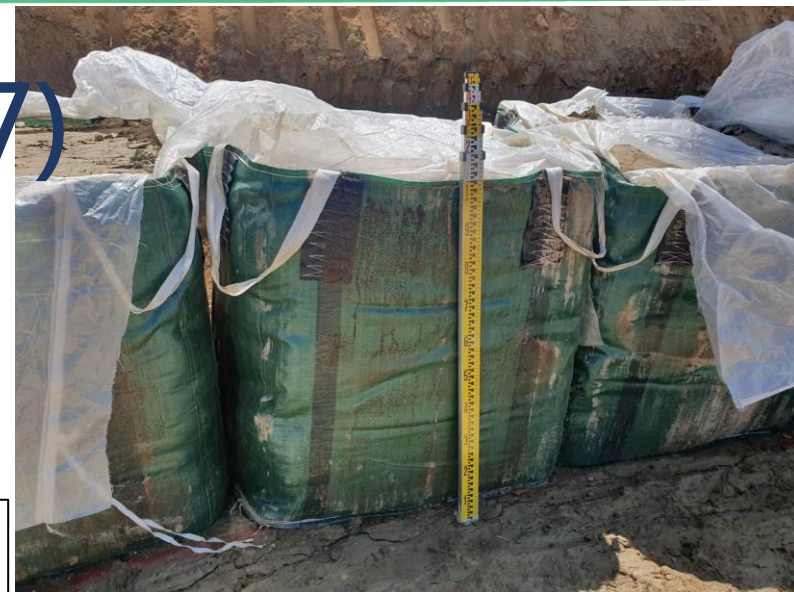
太空包尺寸查驗

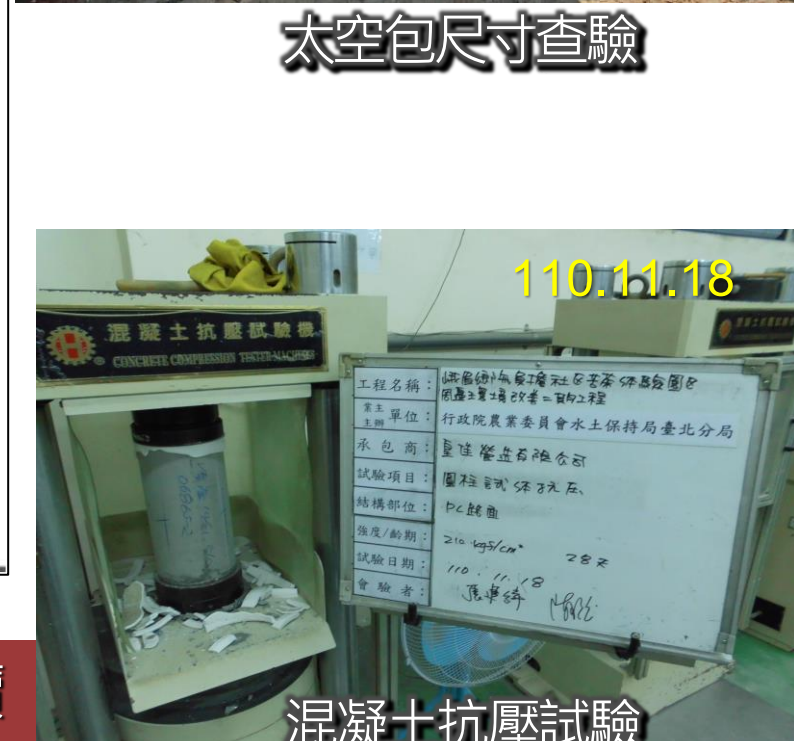
混凝土抗壓試驗

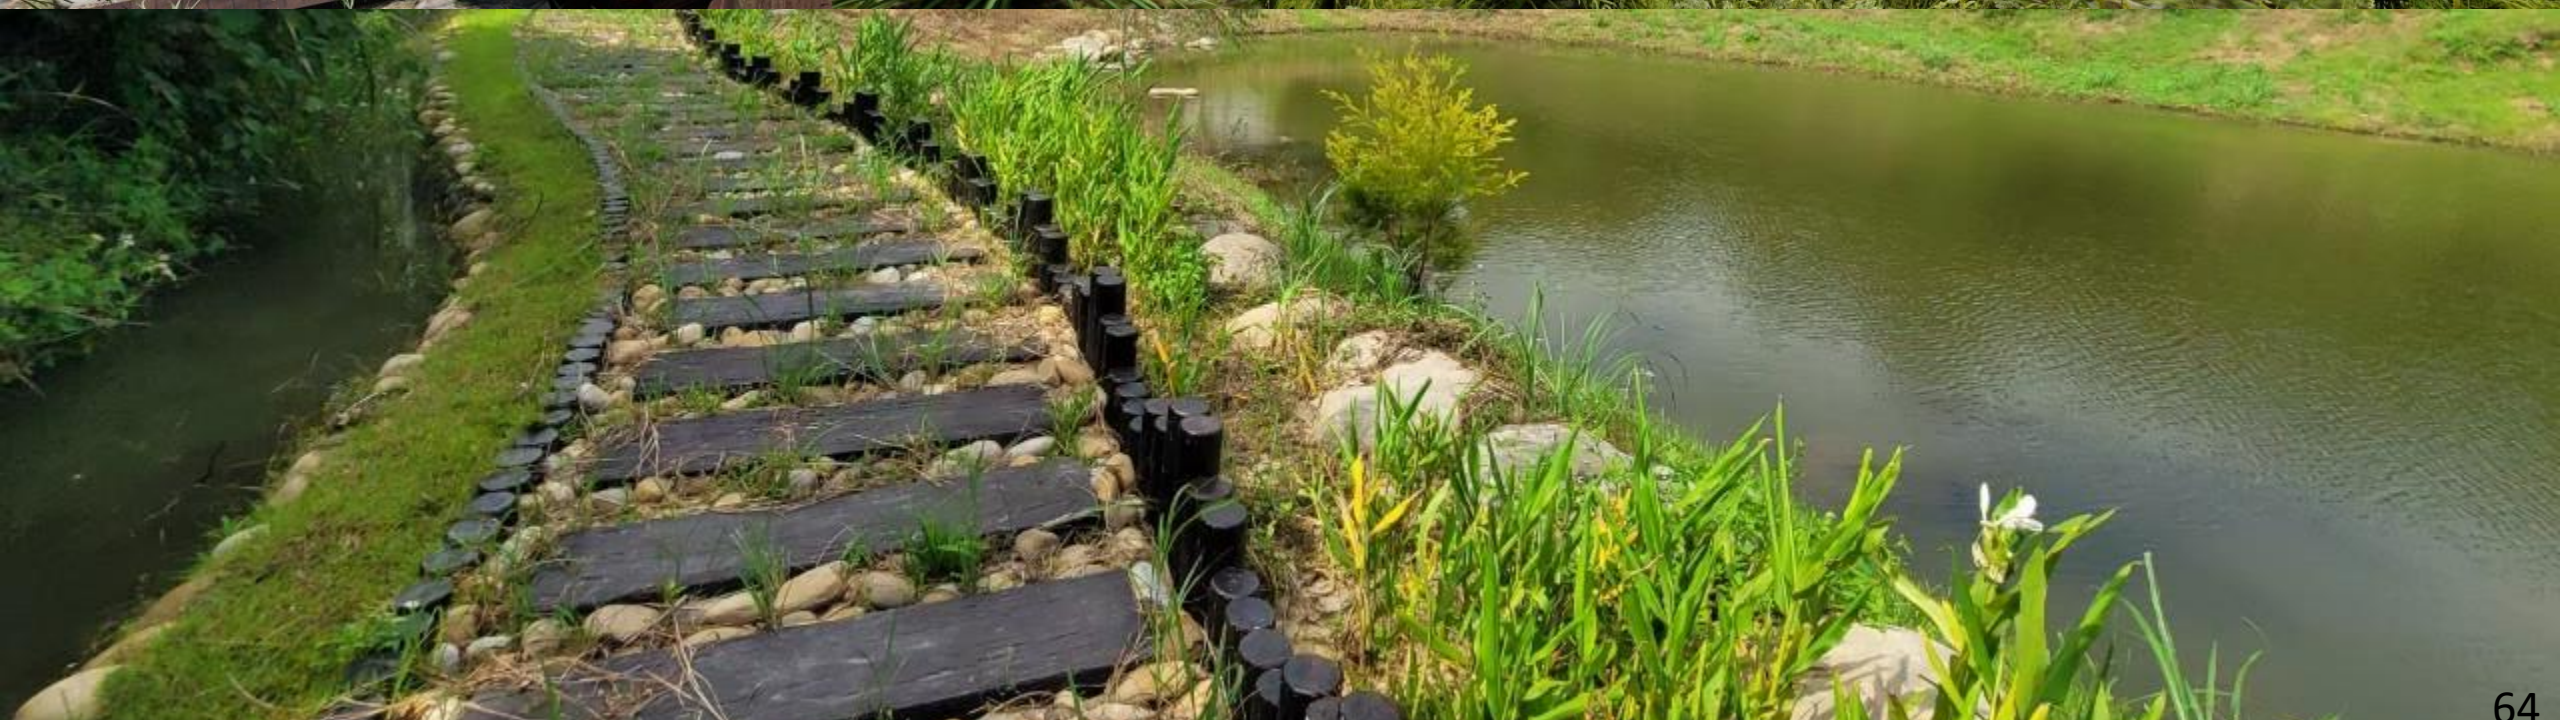
## 3D建模應用設計中調整設計

利用空拍及3D  
建模場域打造
