# 行政院農業委員會

## 110年度優良農建工程**治山防災類**實地評審

### 高遶本生橋下游野溪治理二期工程

水土保持局臺北分局

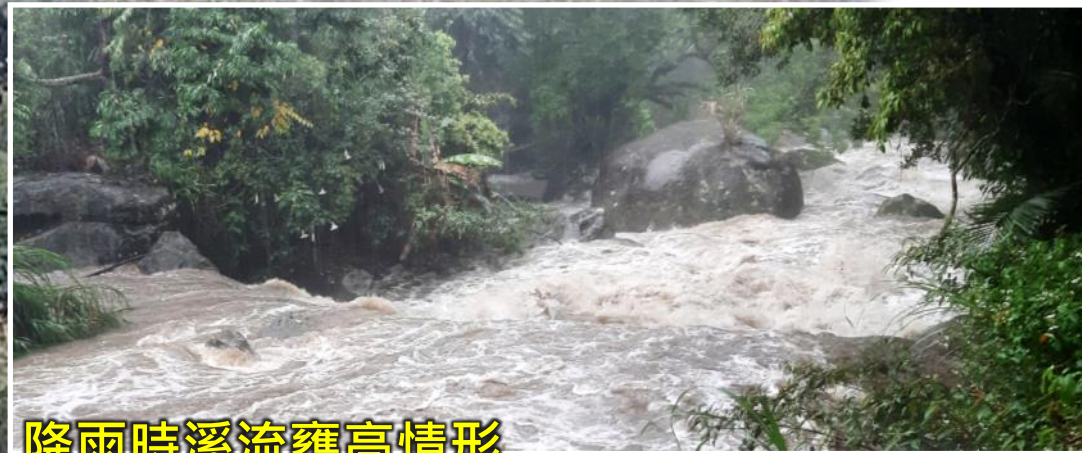
溪床大量巨石堆積情形

降雨時溪流壅高情形

溪床大量巨石堆積影響  
通洪斷面。

- 主支流匯流之下游處，溪流量大
- 水位壅高造成溢淹

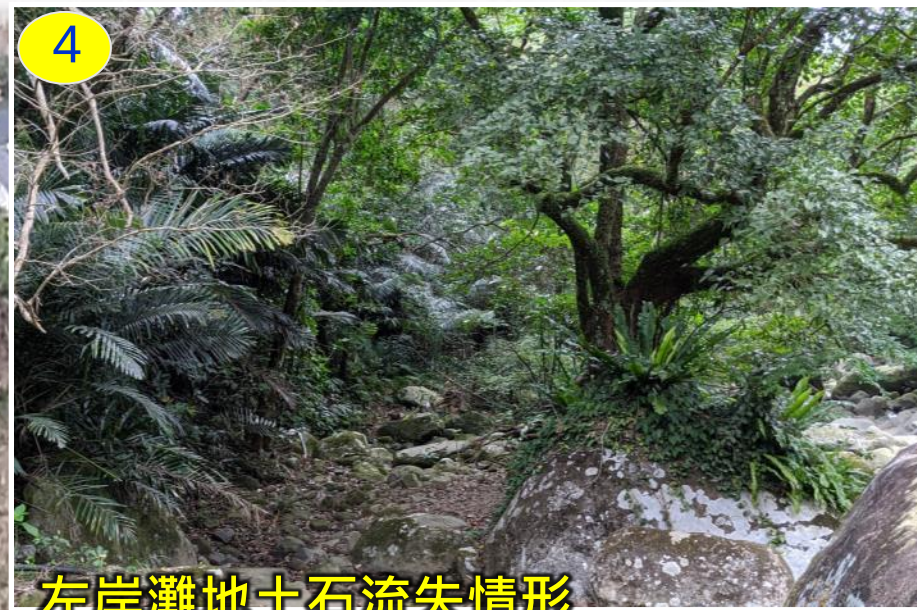
右岸邊坡土石流失情形

左岸灘地土石流失情形

### 溪流沖刷致坡腳土石流失

- 溪床大量巨石堆積影響水流流向，溪流亂流、挑流沖刷致岸邊淘空土砂流失。

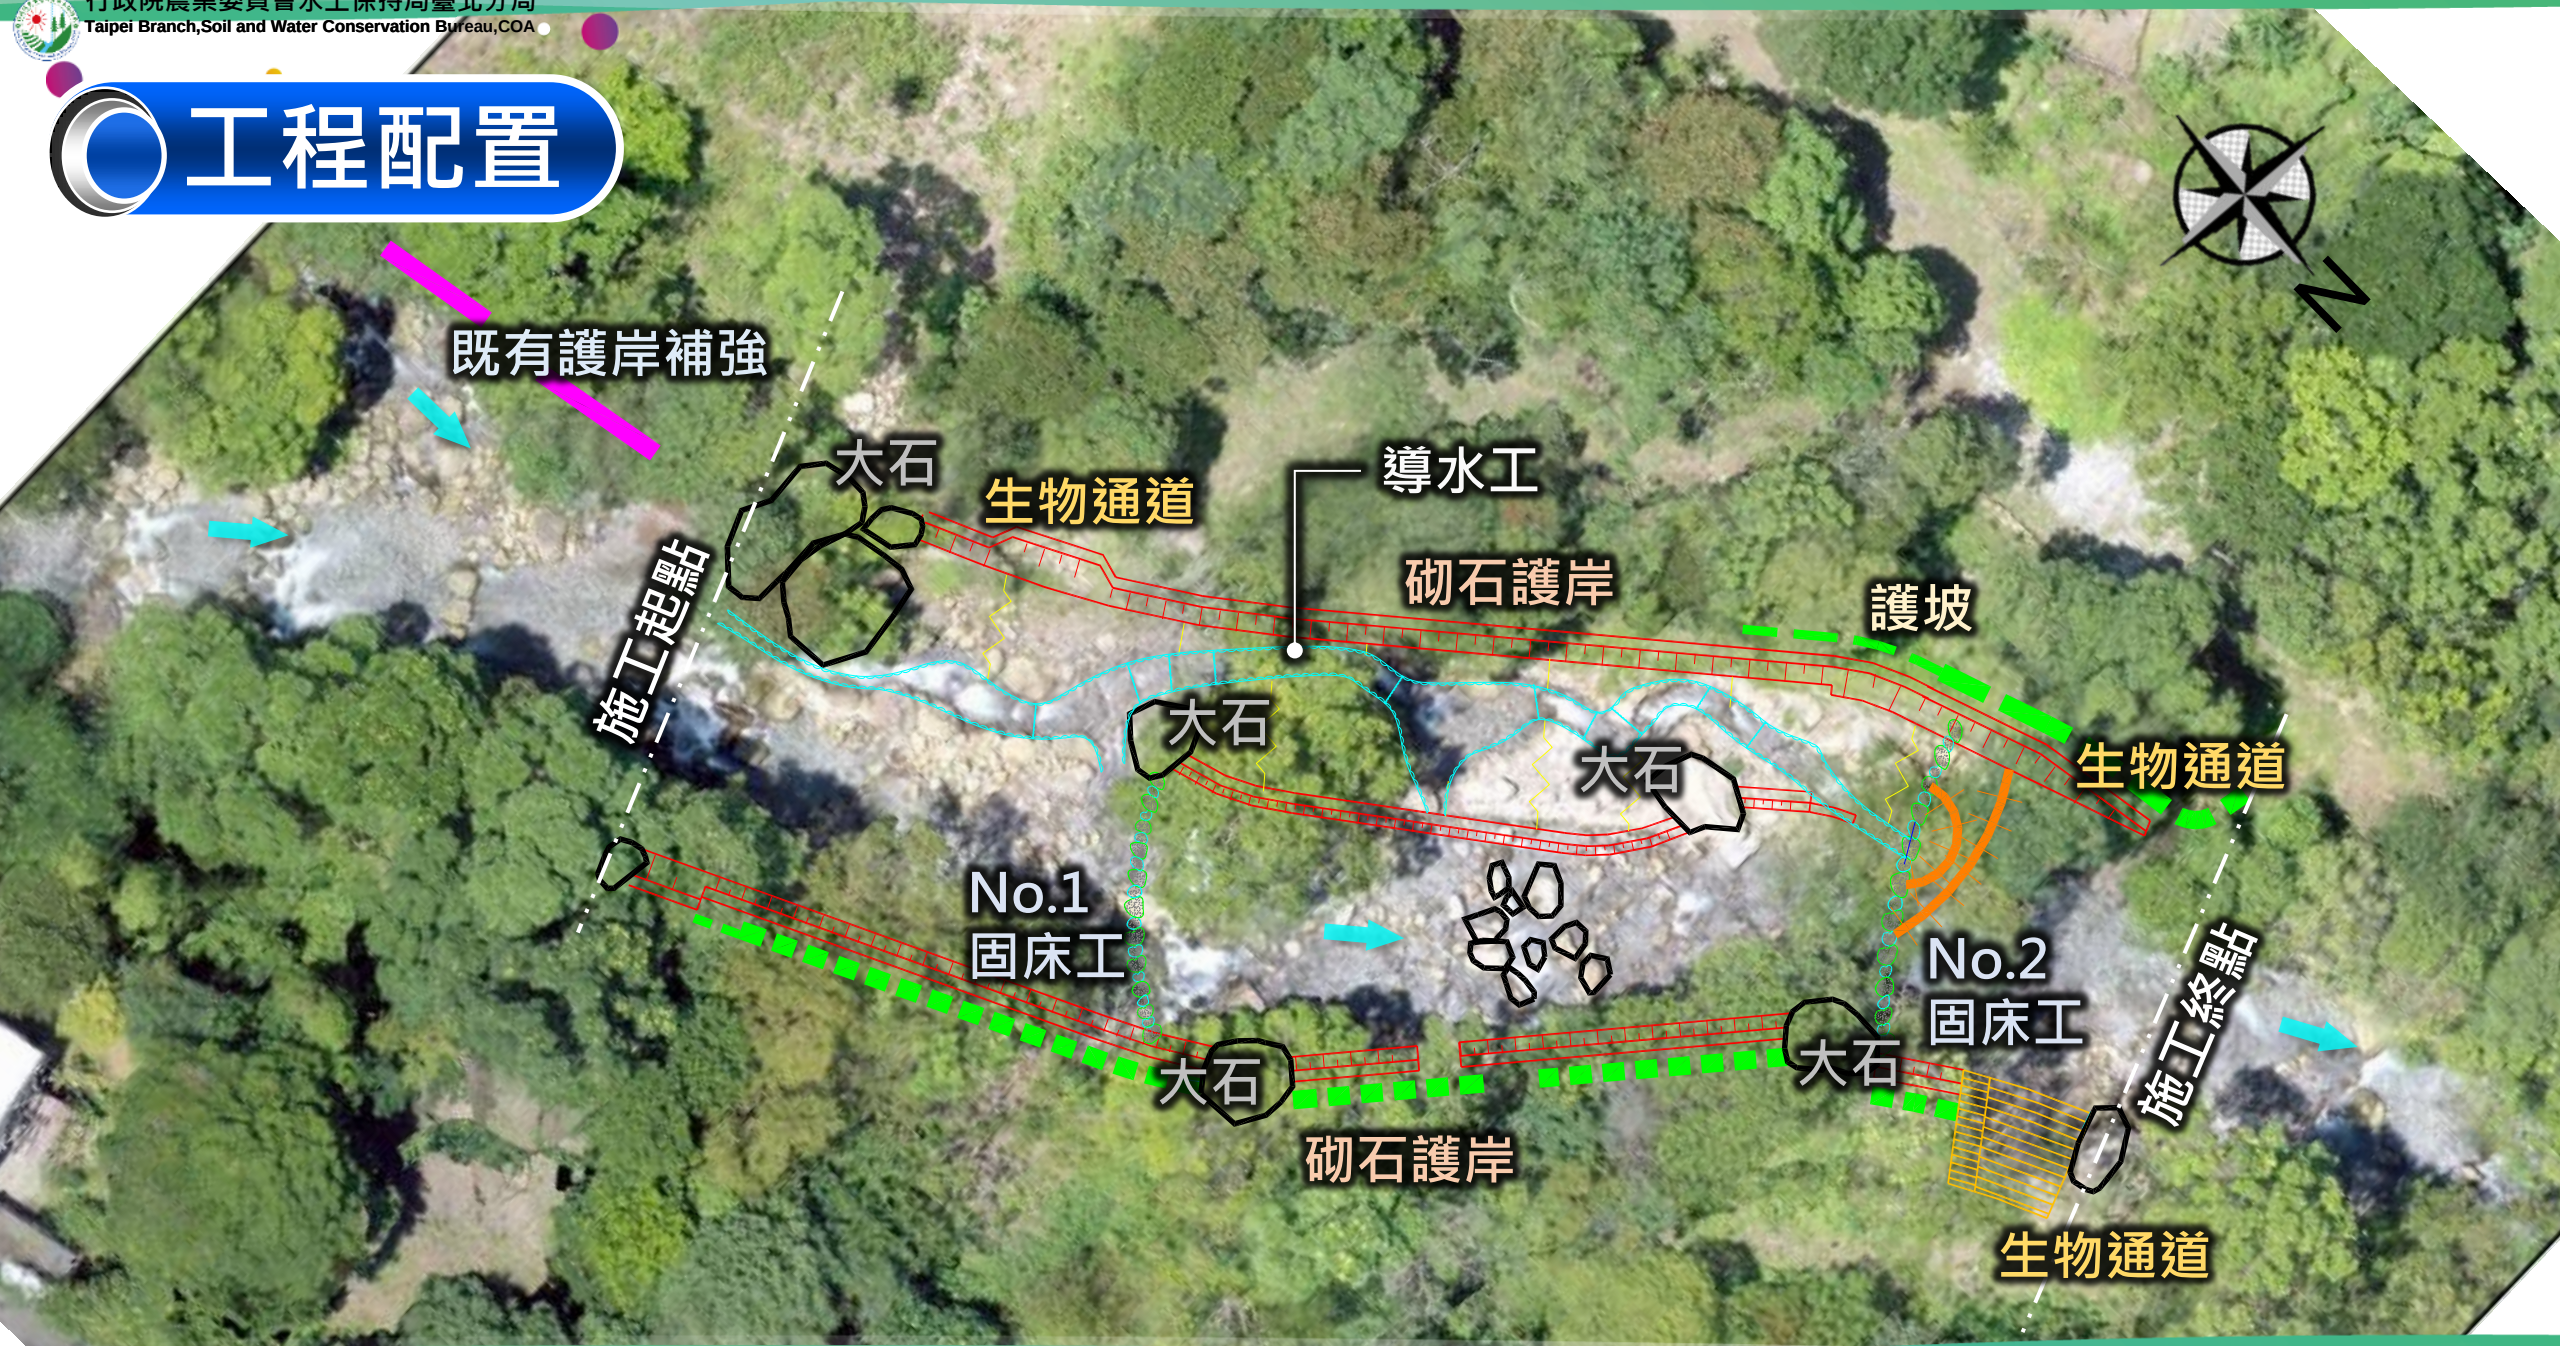
# 工程配置

| 項次 | 工項 | 數量 |
| 1 | 砌石護岸 | 219.4 m |
| 2 | 砌石固床工 | 2 座 |
| 3 | 護坡 | 25.3 m |
| 4 | 導水工 | 74.5 m |

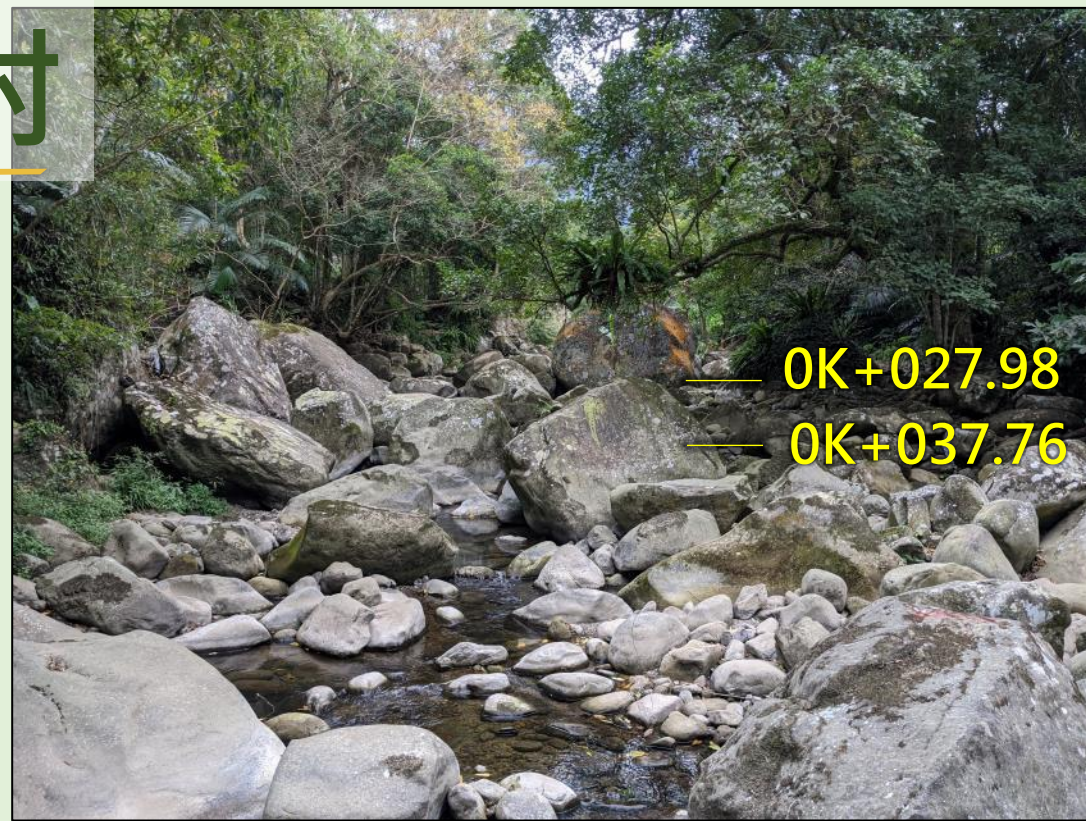
# 現況溪床通洪斷面檢討

- 樁號0K+027.98~0K+037.76段，經檢算排水斷面 $Q_p > Q$ ，**未符合**50年頻率規範要求，河道因巨石堆積通洪斷面不足。

➡ 檢討後堆積石塊需予以移除。

- 0K+037.76~0K+080段，經檢算排水斷面 $Q > Q_p$ ，**符合**50年頻率規範要求。

➡ 檢討後保留灘地並加以應用。

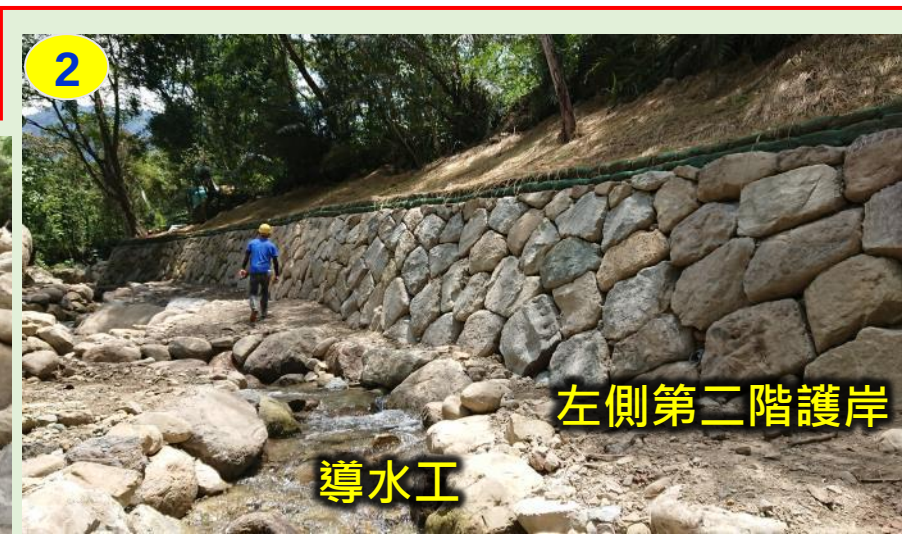
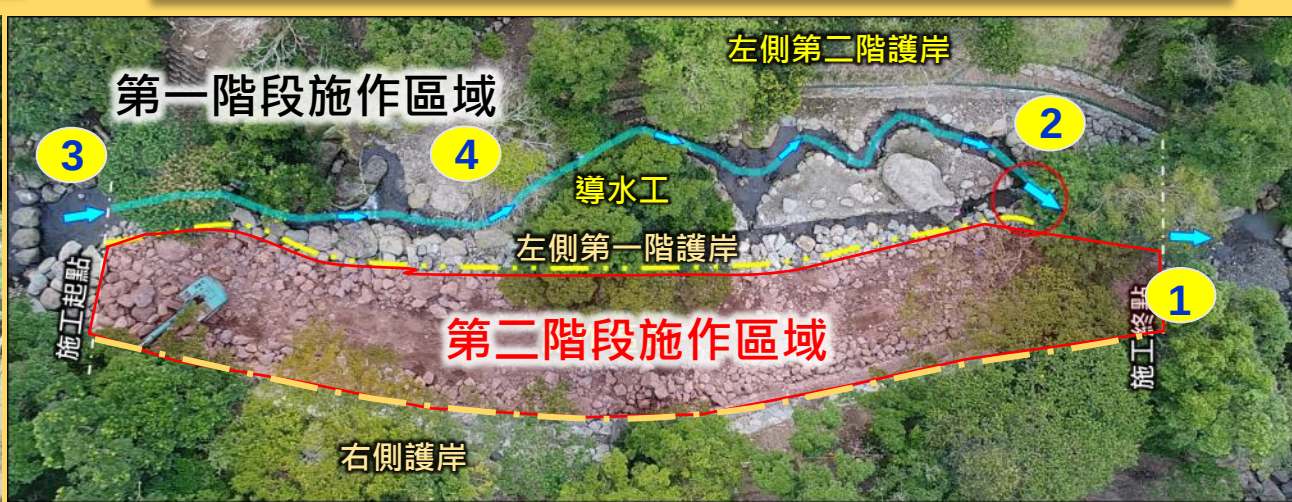
## 施工中導排水

- ✓ 降低施工作業影響。
- ✓ 避免場域外水質混濁。
- ✓ 生物棲避、迴溯通道。

施工要徑

左側第二階護岸 → 導水工

左側第一階護岸、右岸護岸、固床工

導排水動線

導水工

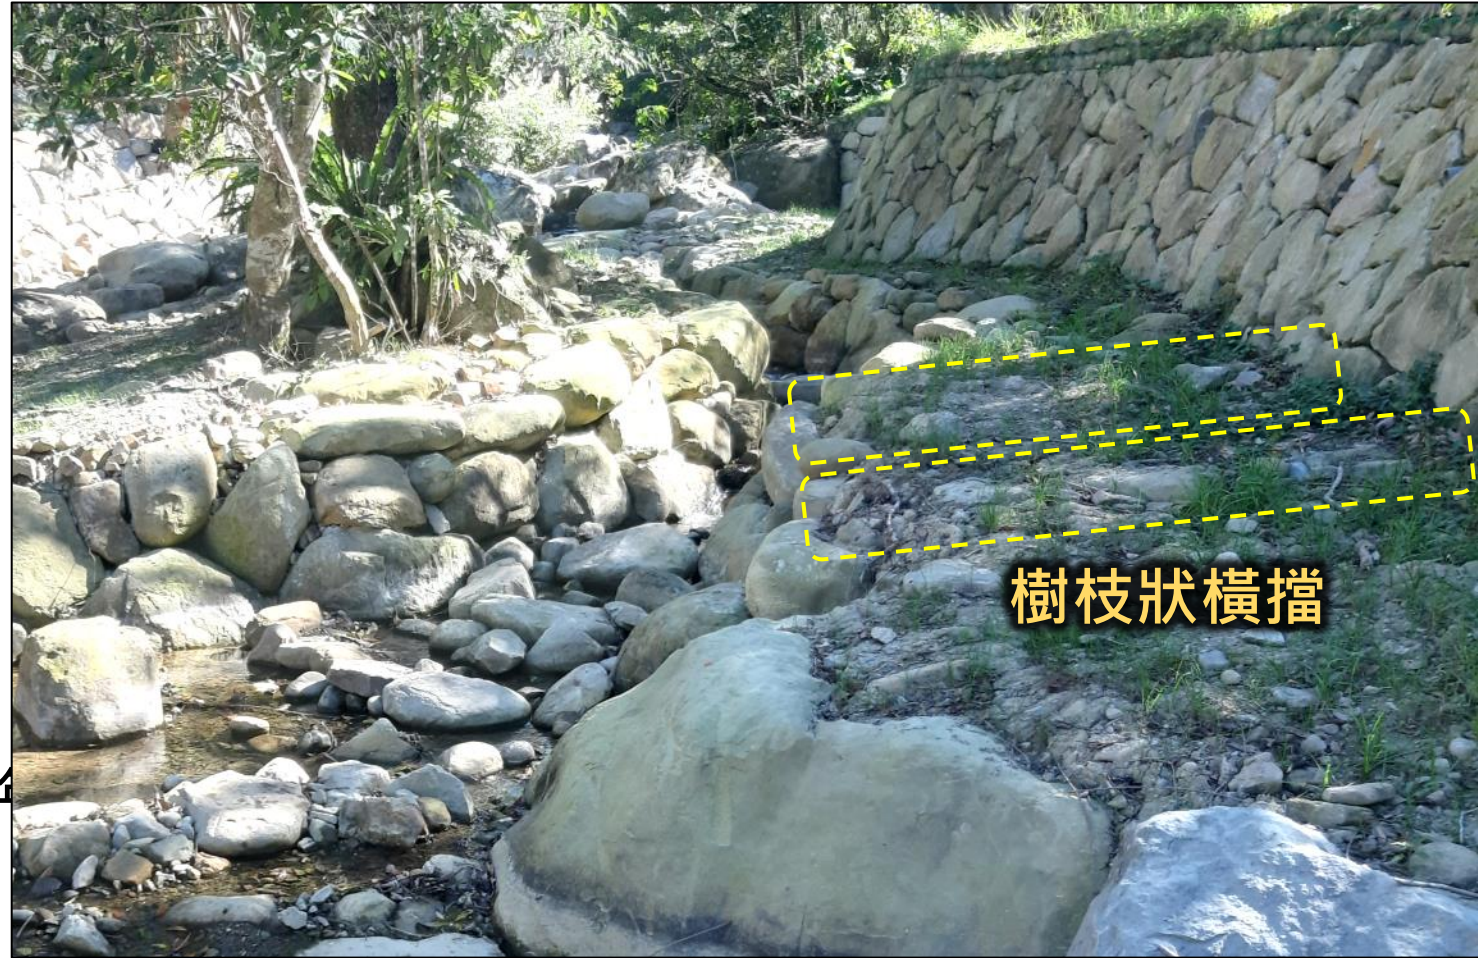
樹枝狀橫擋

以拋排塊石設置樹枝狀橫擋，減緩高洪峰流量時灘地漫流造成縱向沖刷。

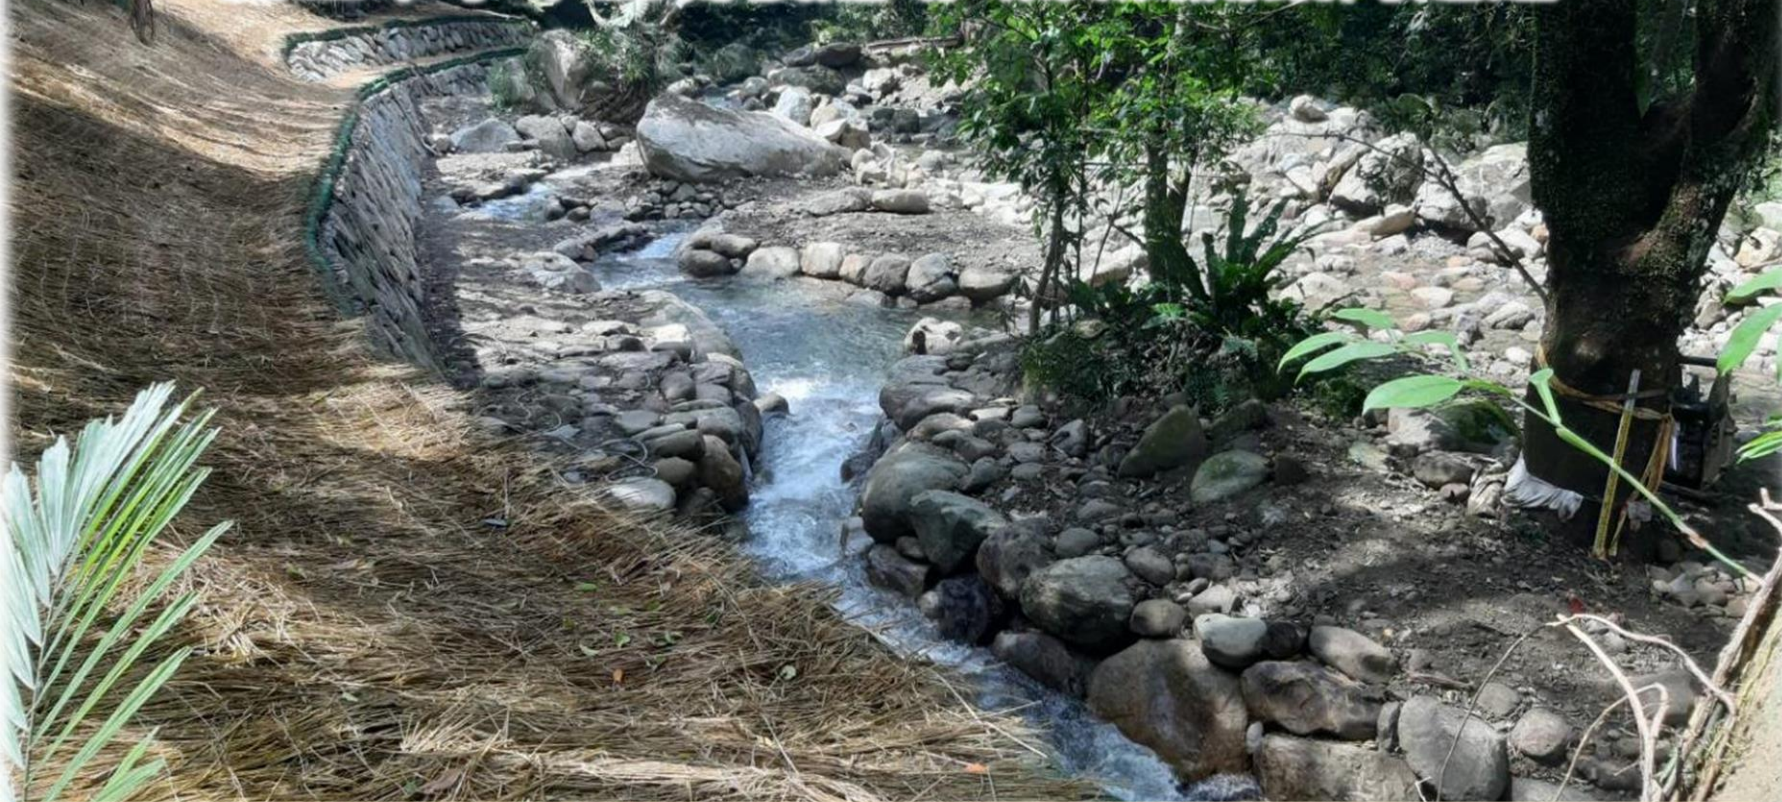
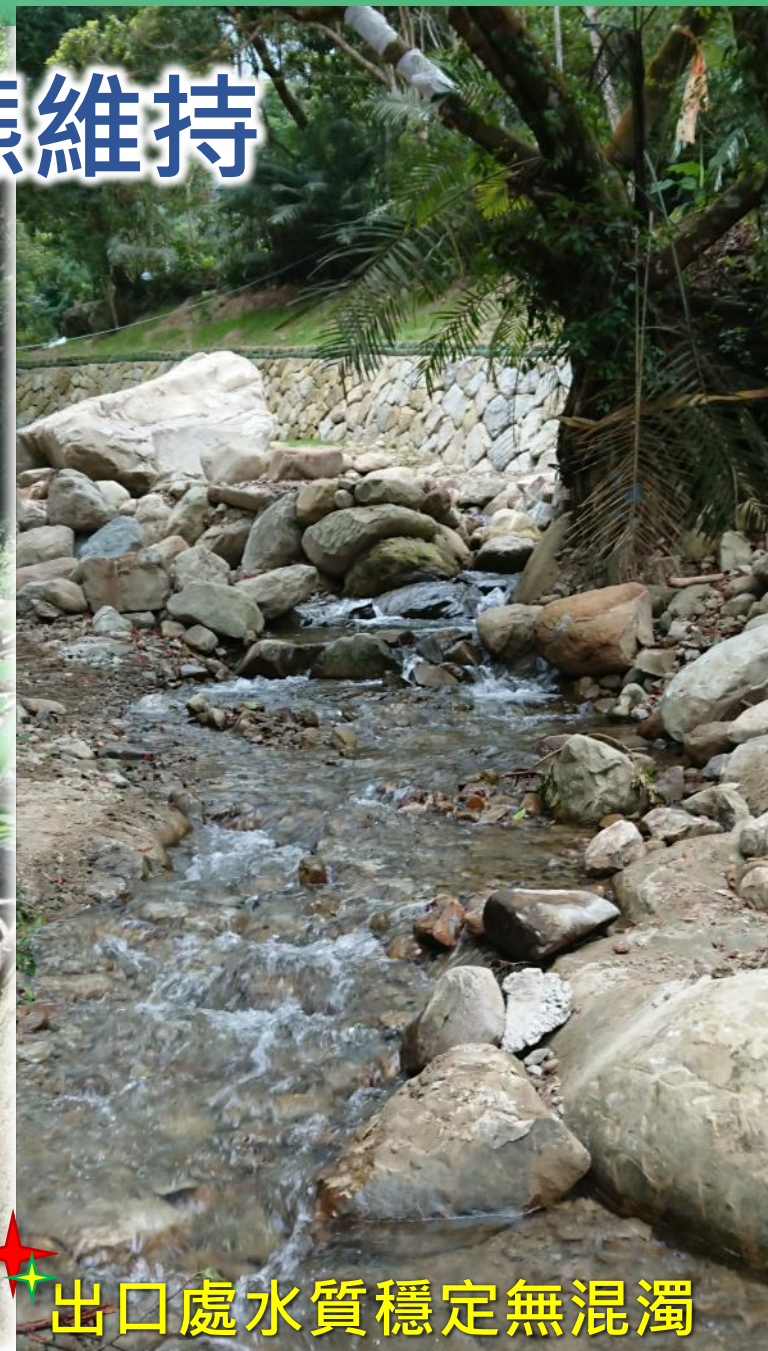
- ✓ 施工中導排水，避免下游水質影響
- ✓ 施工中水中生物棲避場域及洄溯縱向通道

施工要徑 左側第二階護岸 → 導水工 → 左側第一階護岸、右側護岸、固床工

導排水動線 主流河道 導水工

出口處水質穩定無混濁

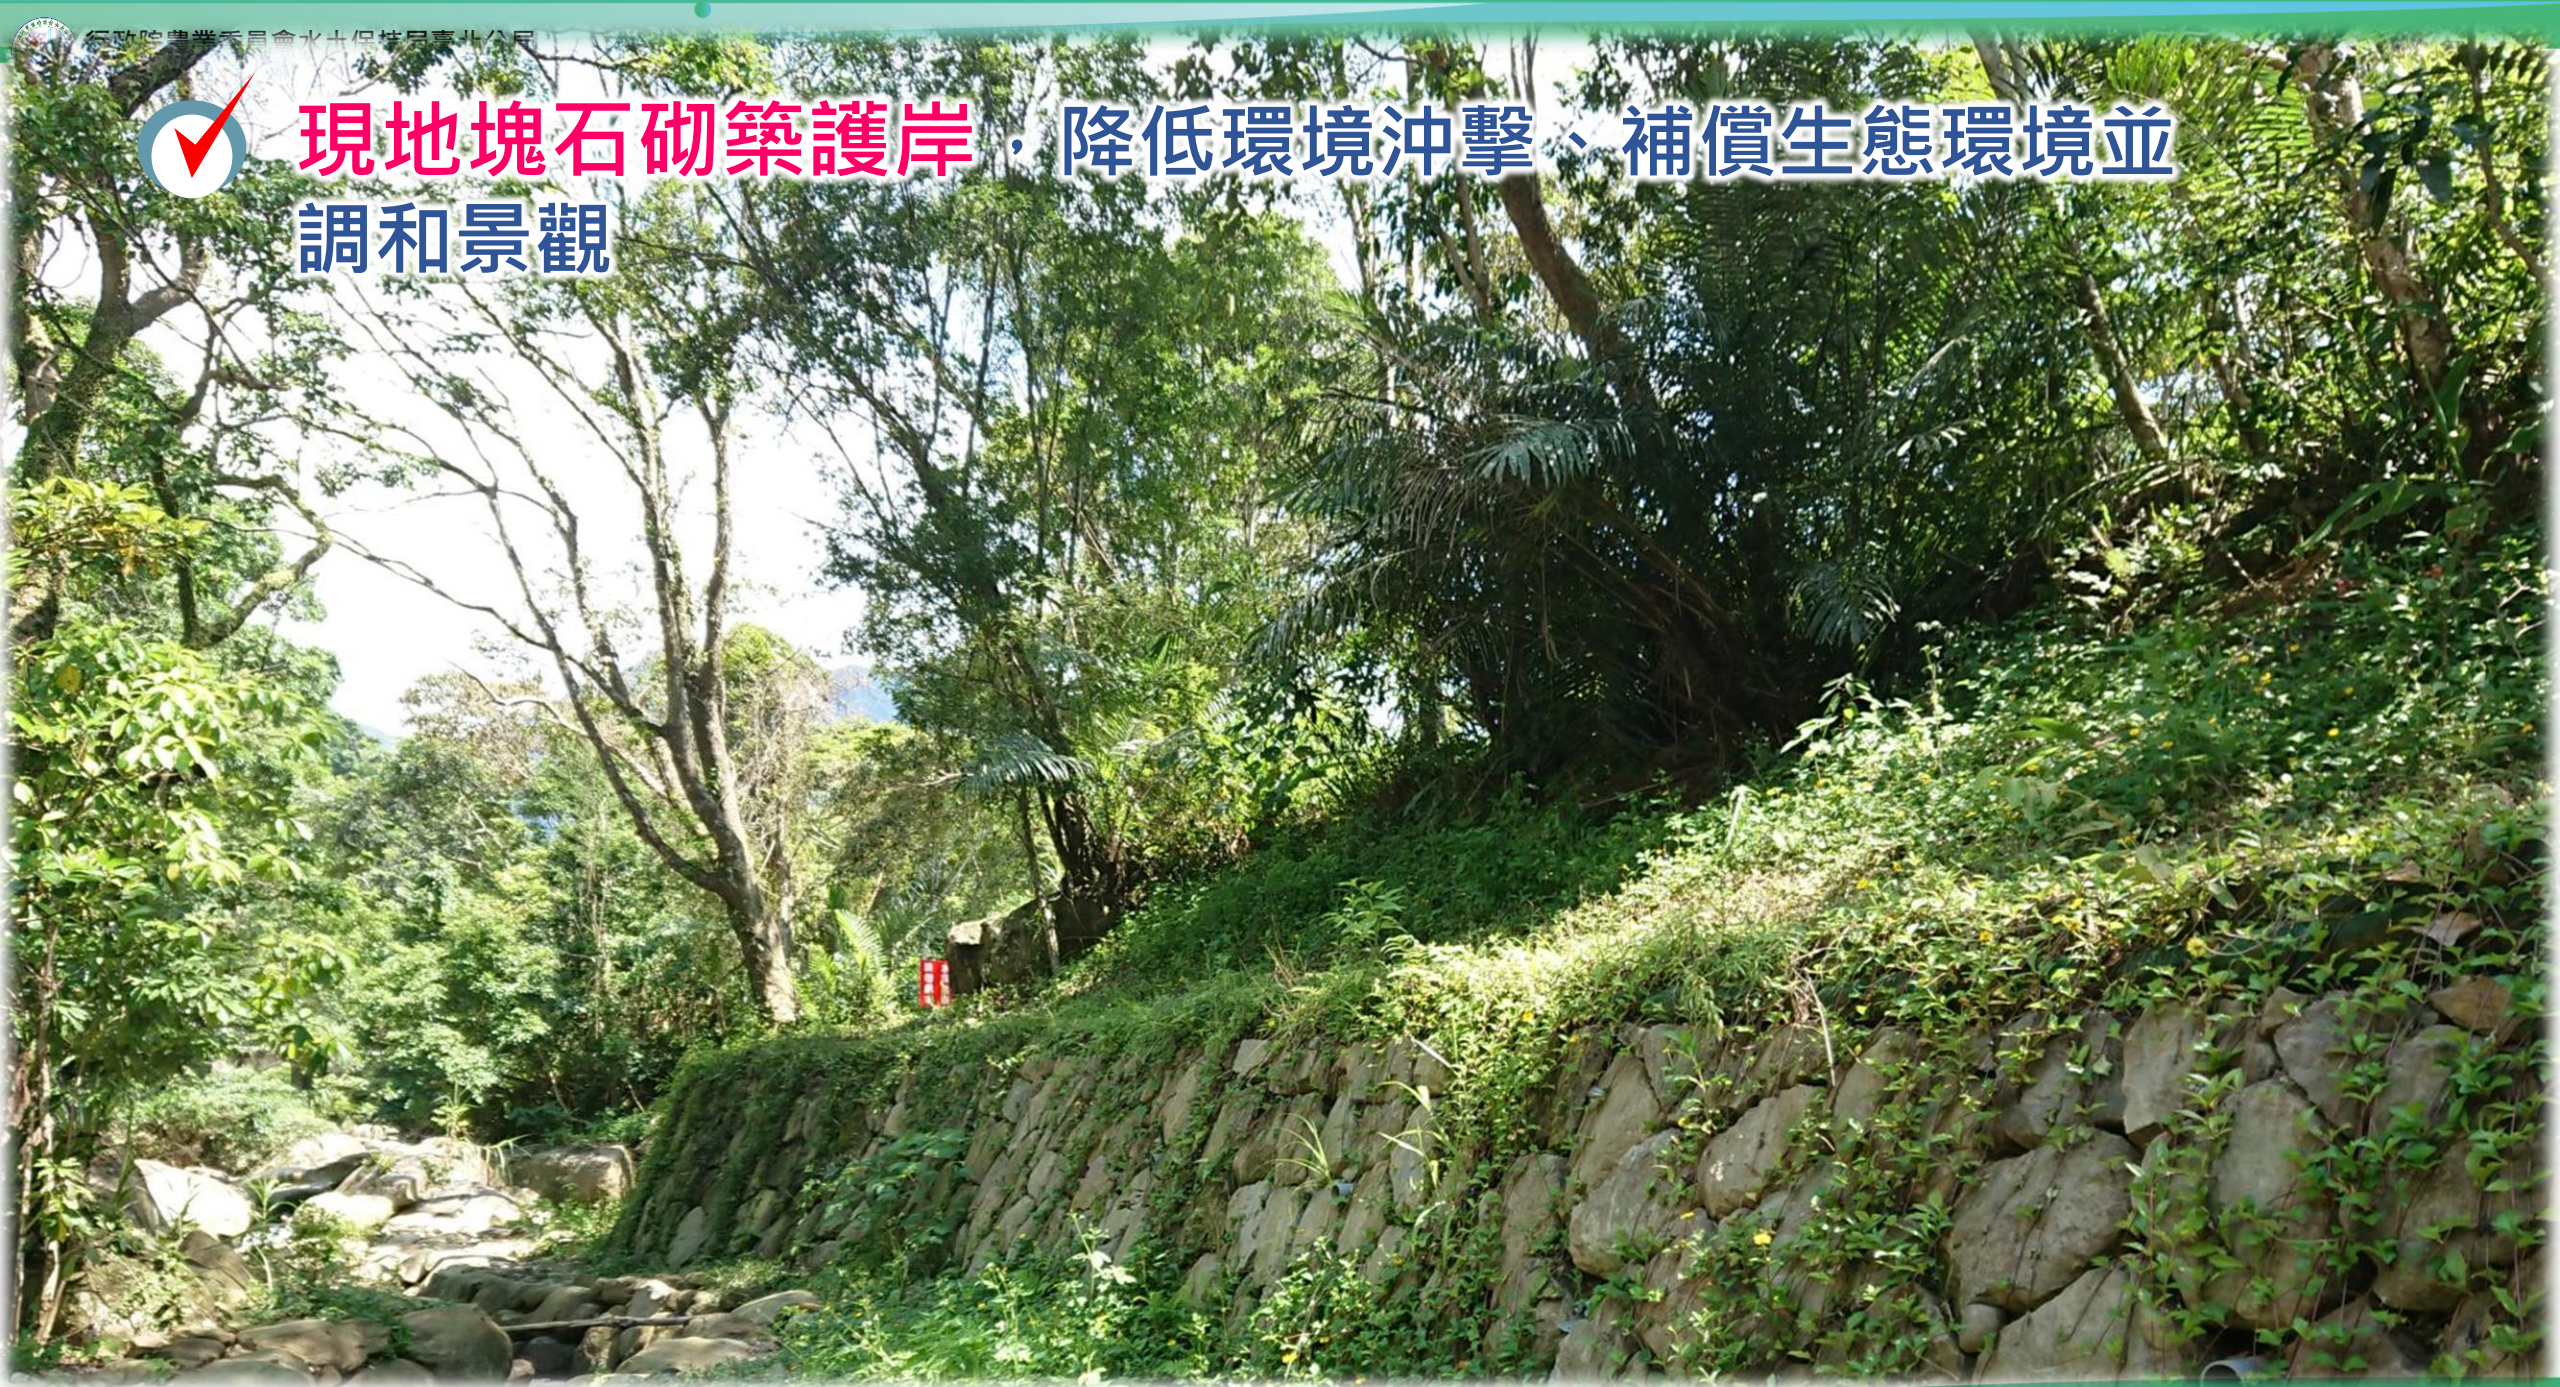
# 現地塊石砌築護岸，降低環境沖擊、補償生態環境並調和景觀

固床工考量溢流水沖擊，下游處拋疊現地塊石一定長度，  
兼具護坦功能，有效基礎保護及營造下游面的生態環境。

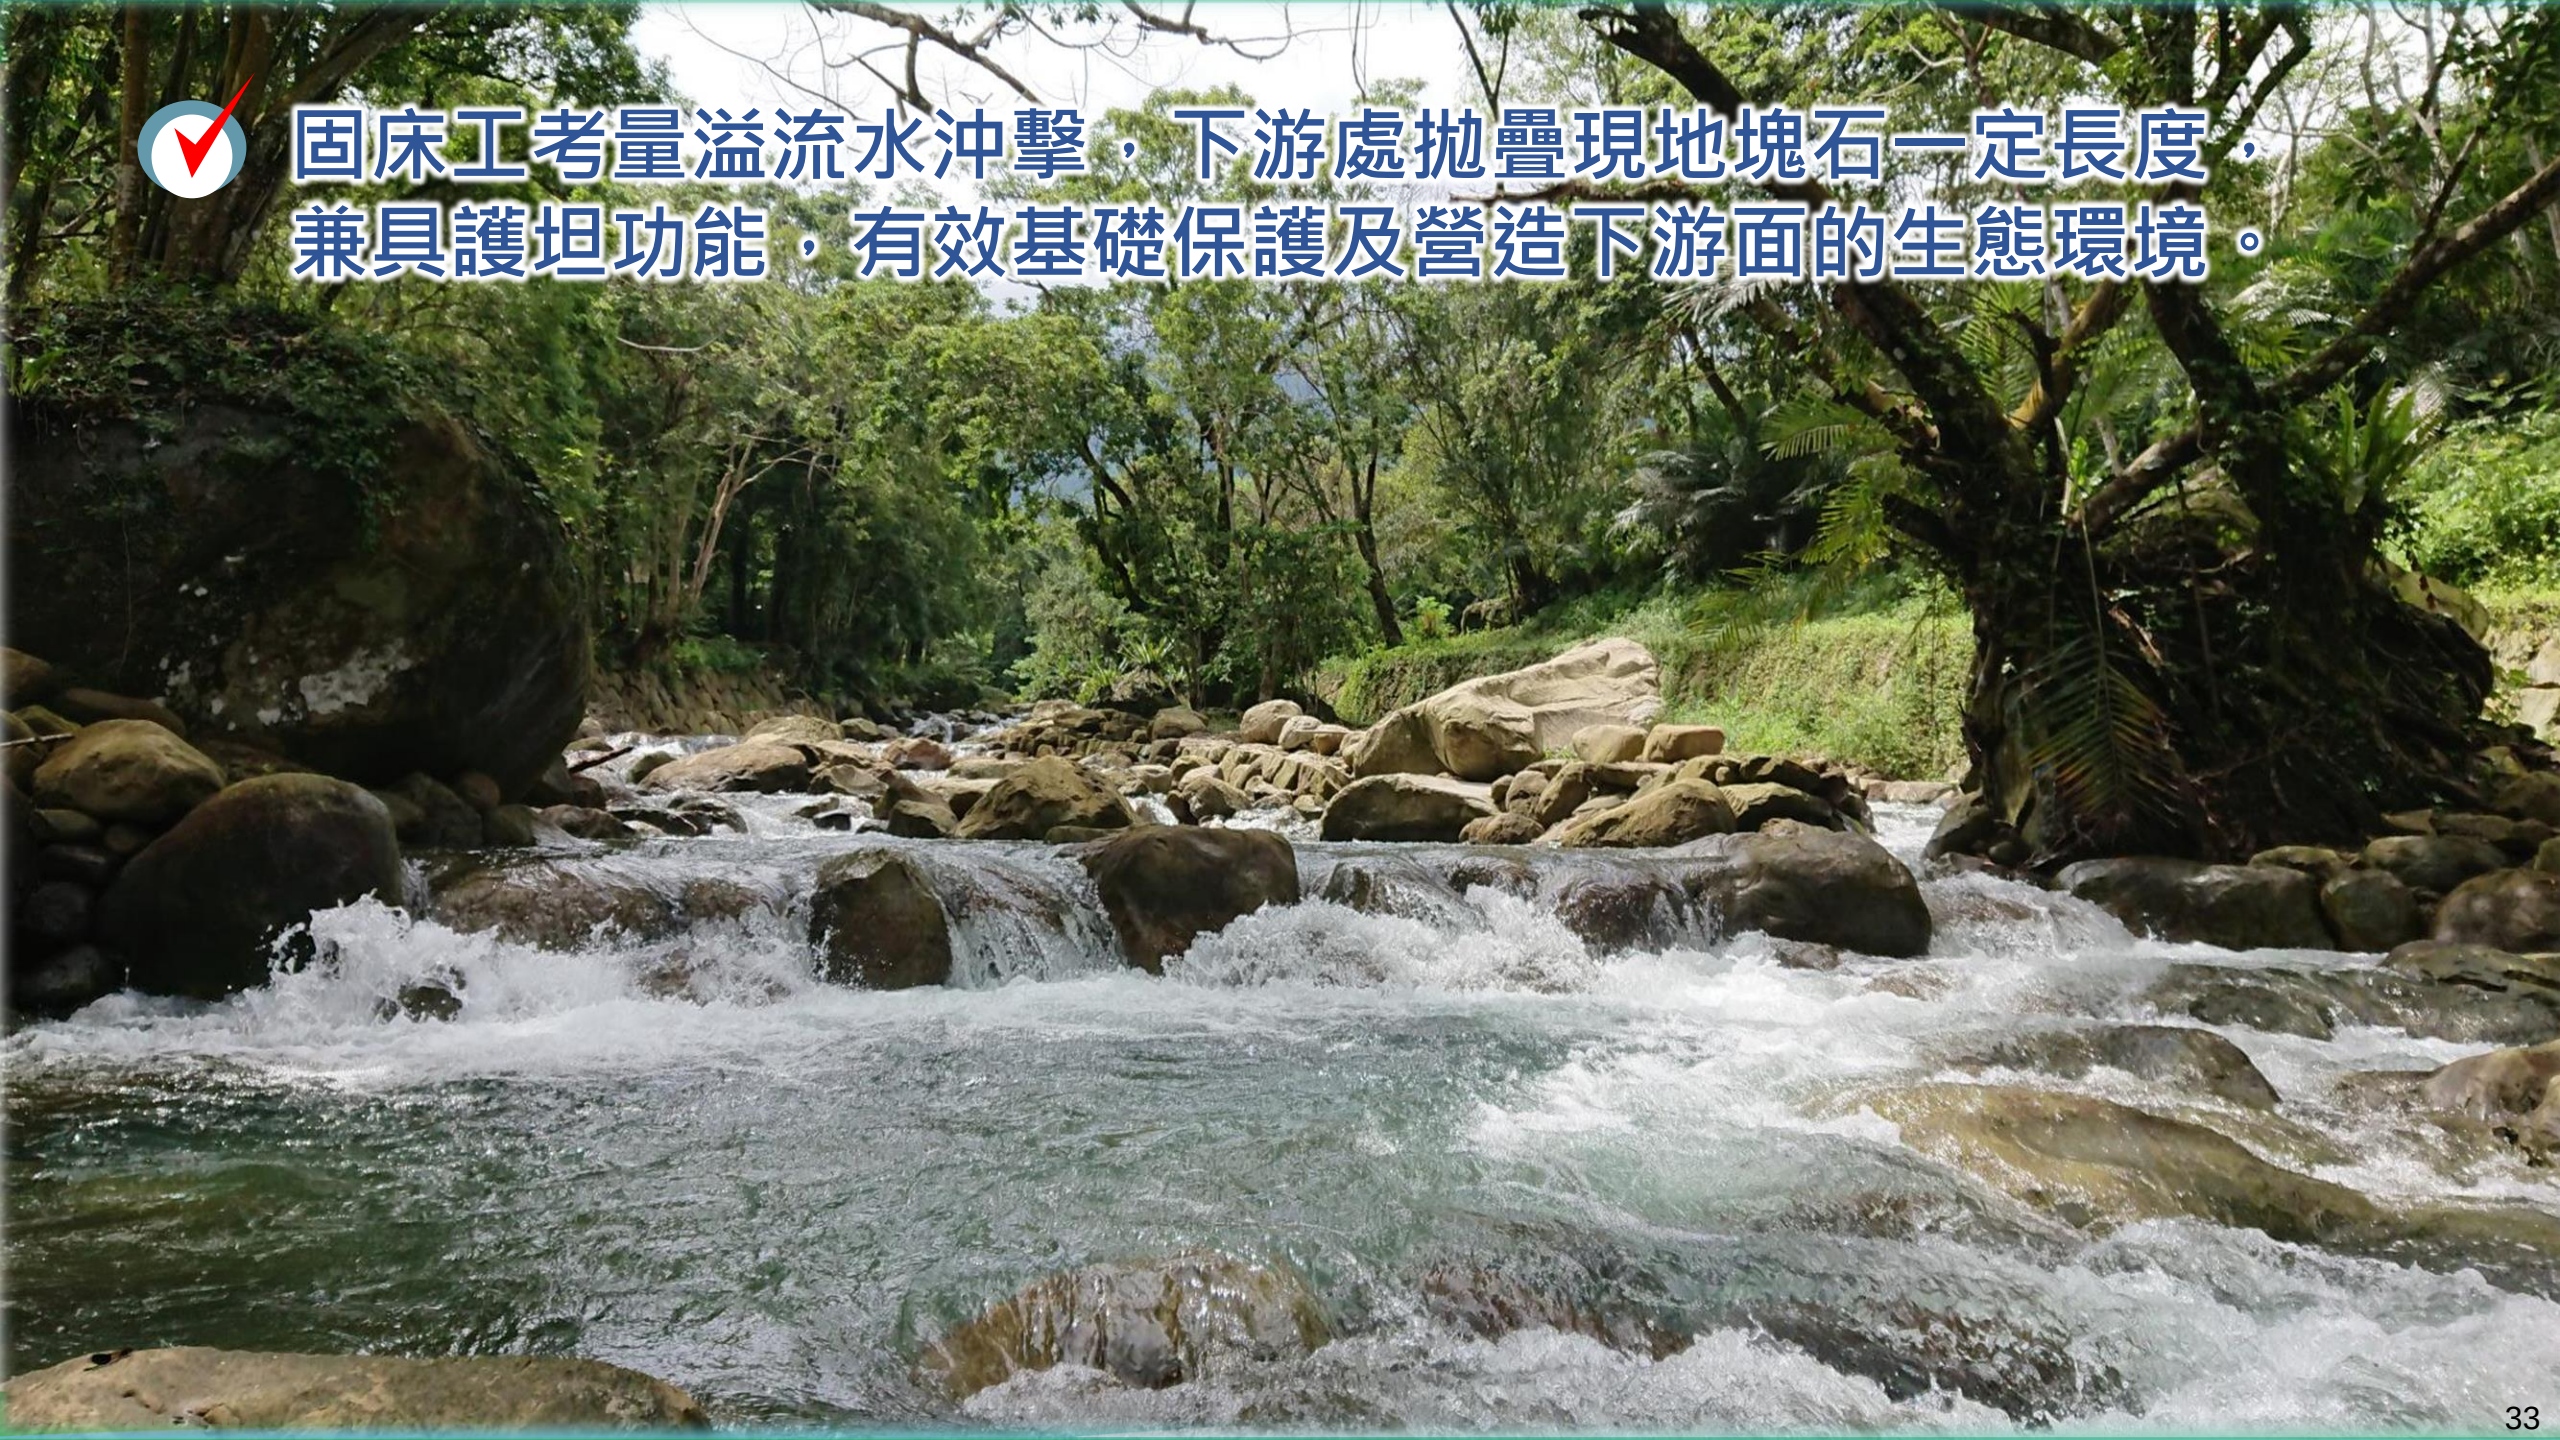
固床工採集現地大石並配合現場巨石微拱方式砌築堆疊施作，降低環境沖擊，並補償生態環境。

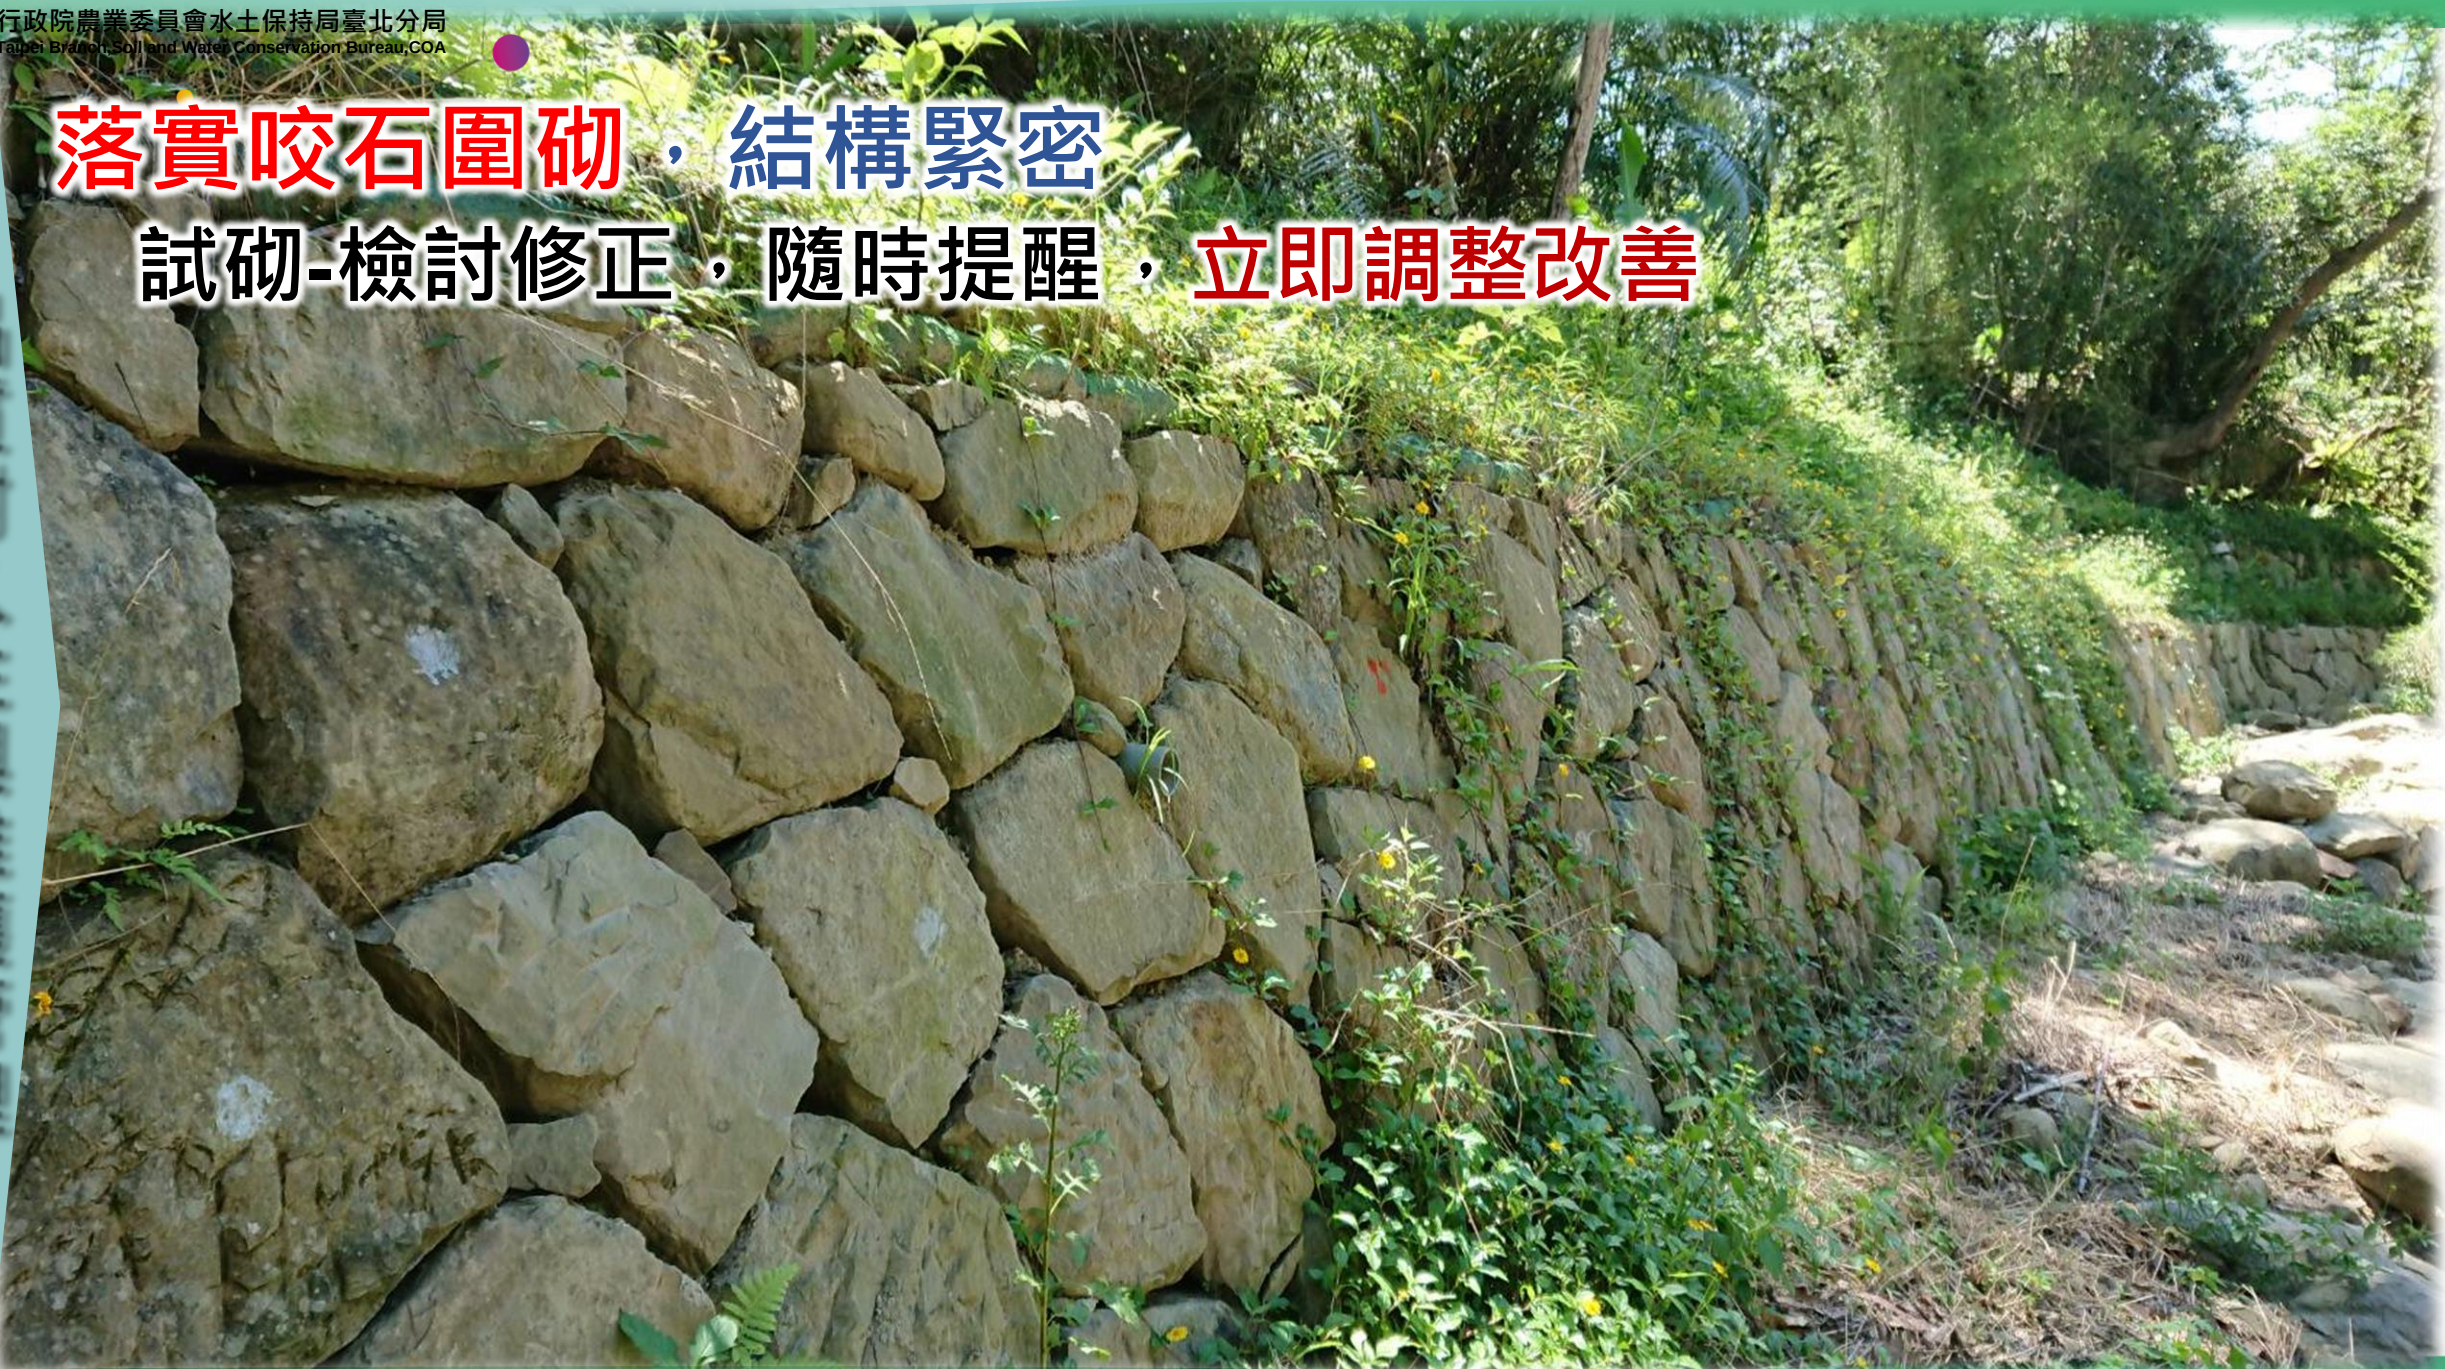
# 固床工銜接護岸下游處兩側坡腳拋石，強化護岸基礎保護
