# 行政院農業委員會

## 110年度優良農建工程**治山防災類**實地評審

### 高遶本生橋下游野溪治理二期工程

水土保持局臺北分局

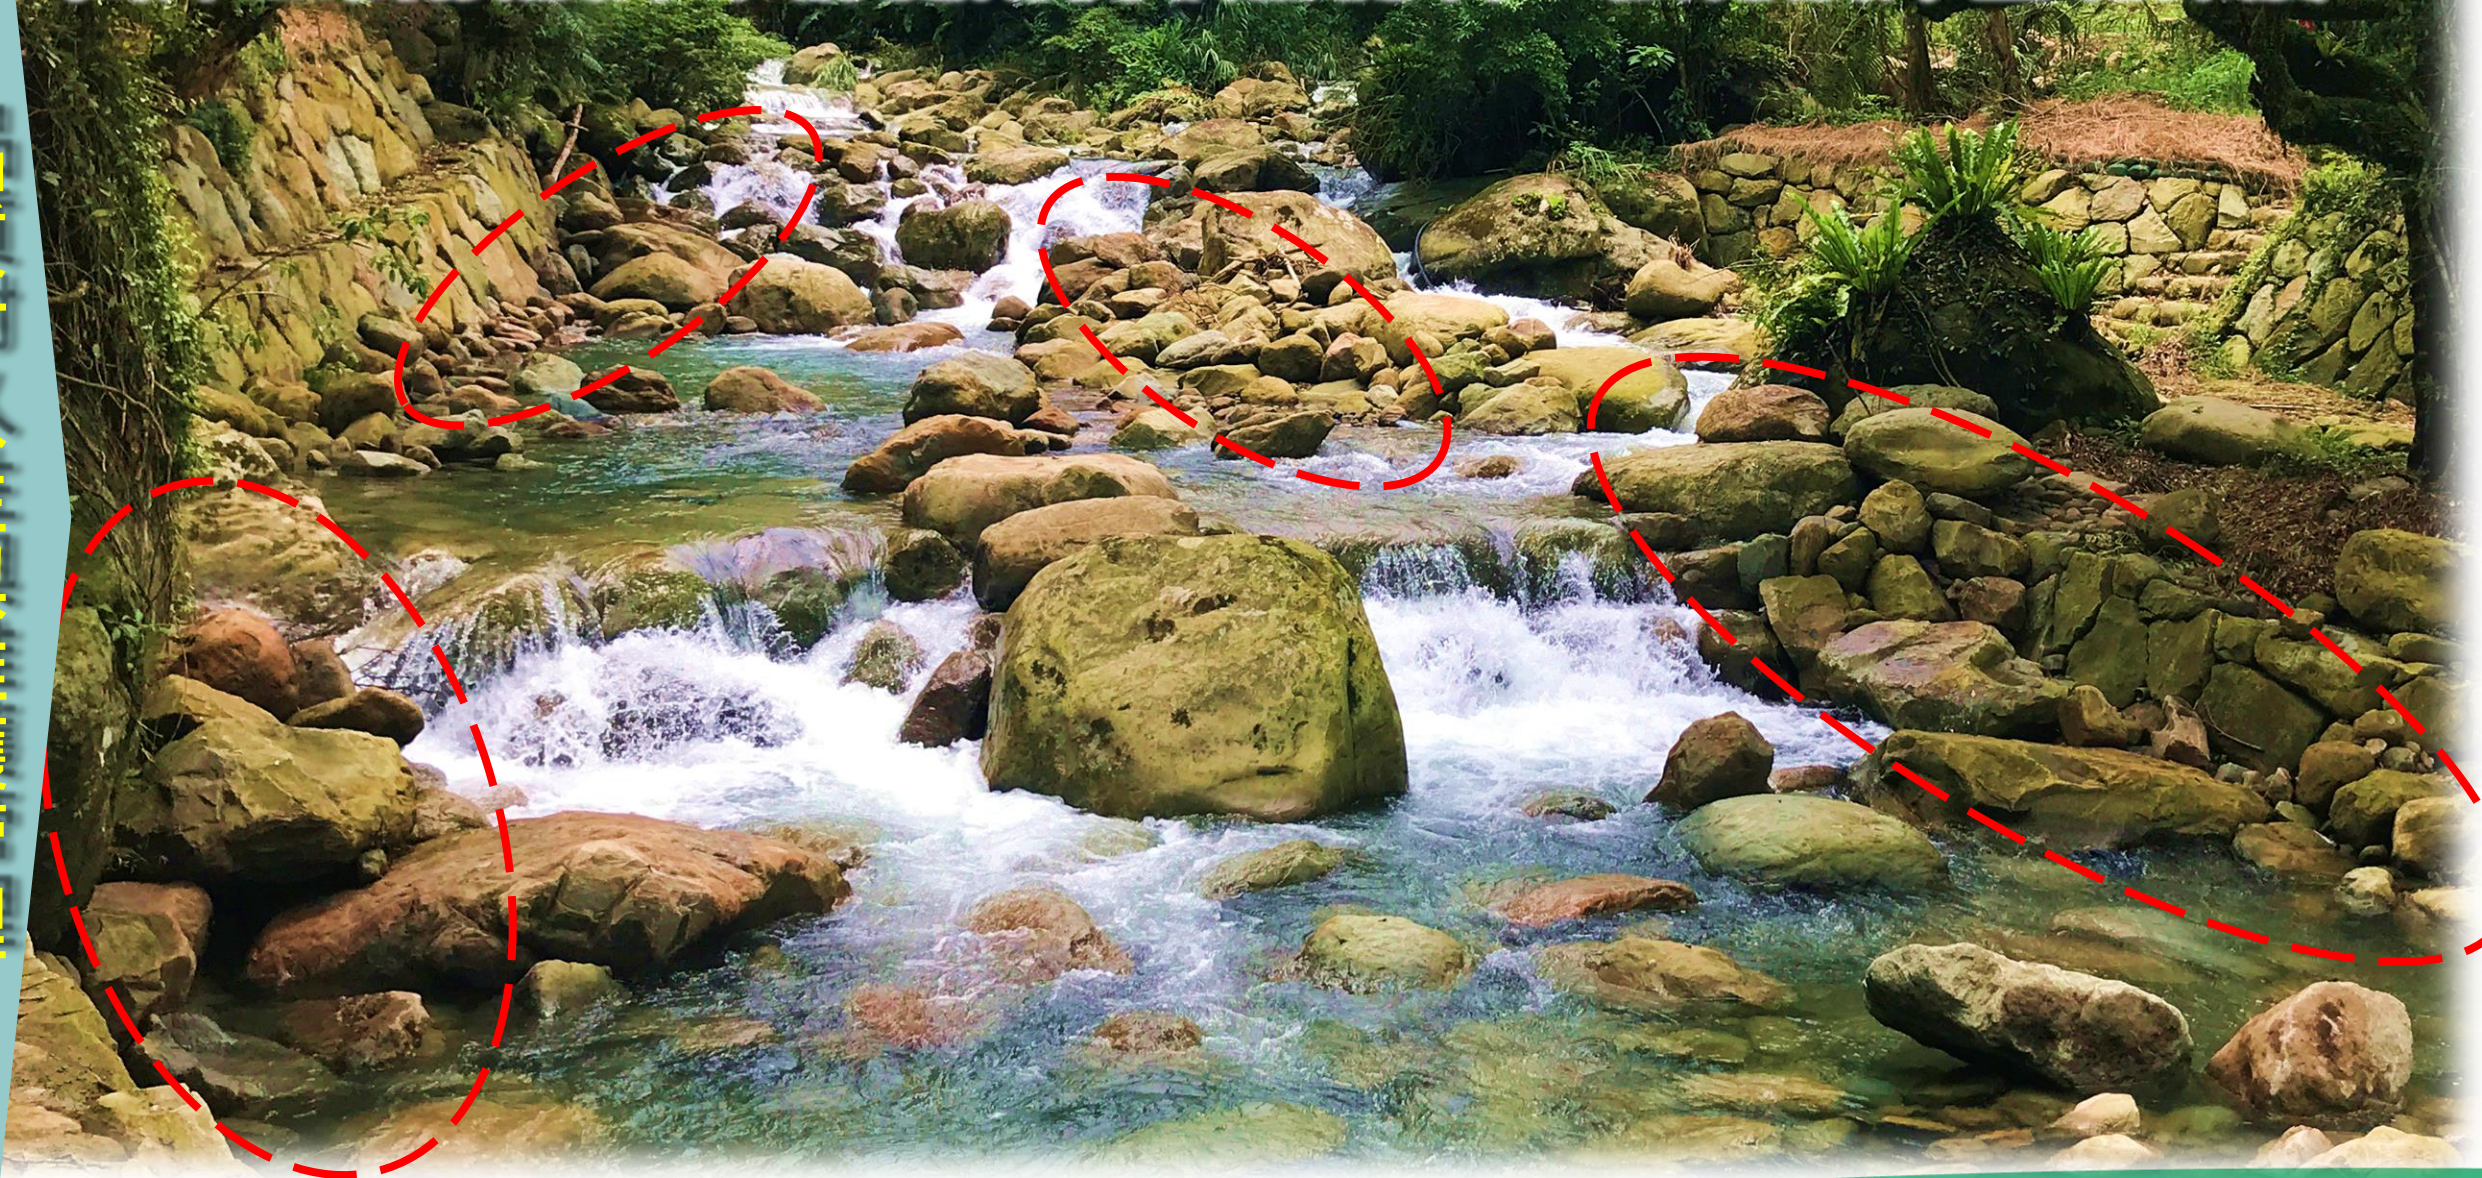
# 配合現場巨石施作固床工，微拱方式堆疊施作使結構穩定

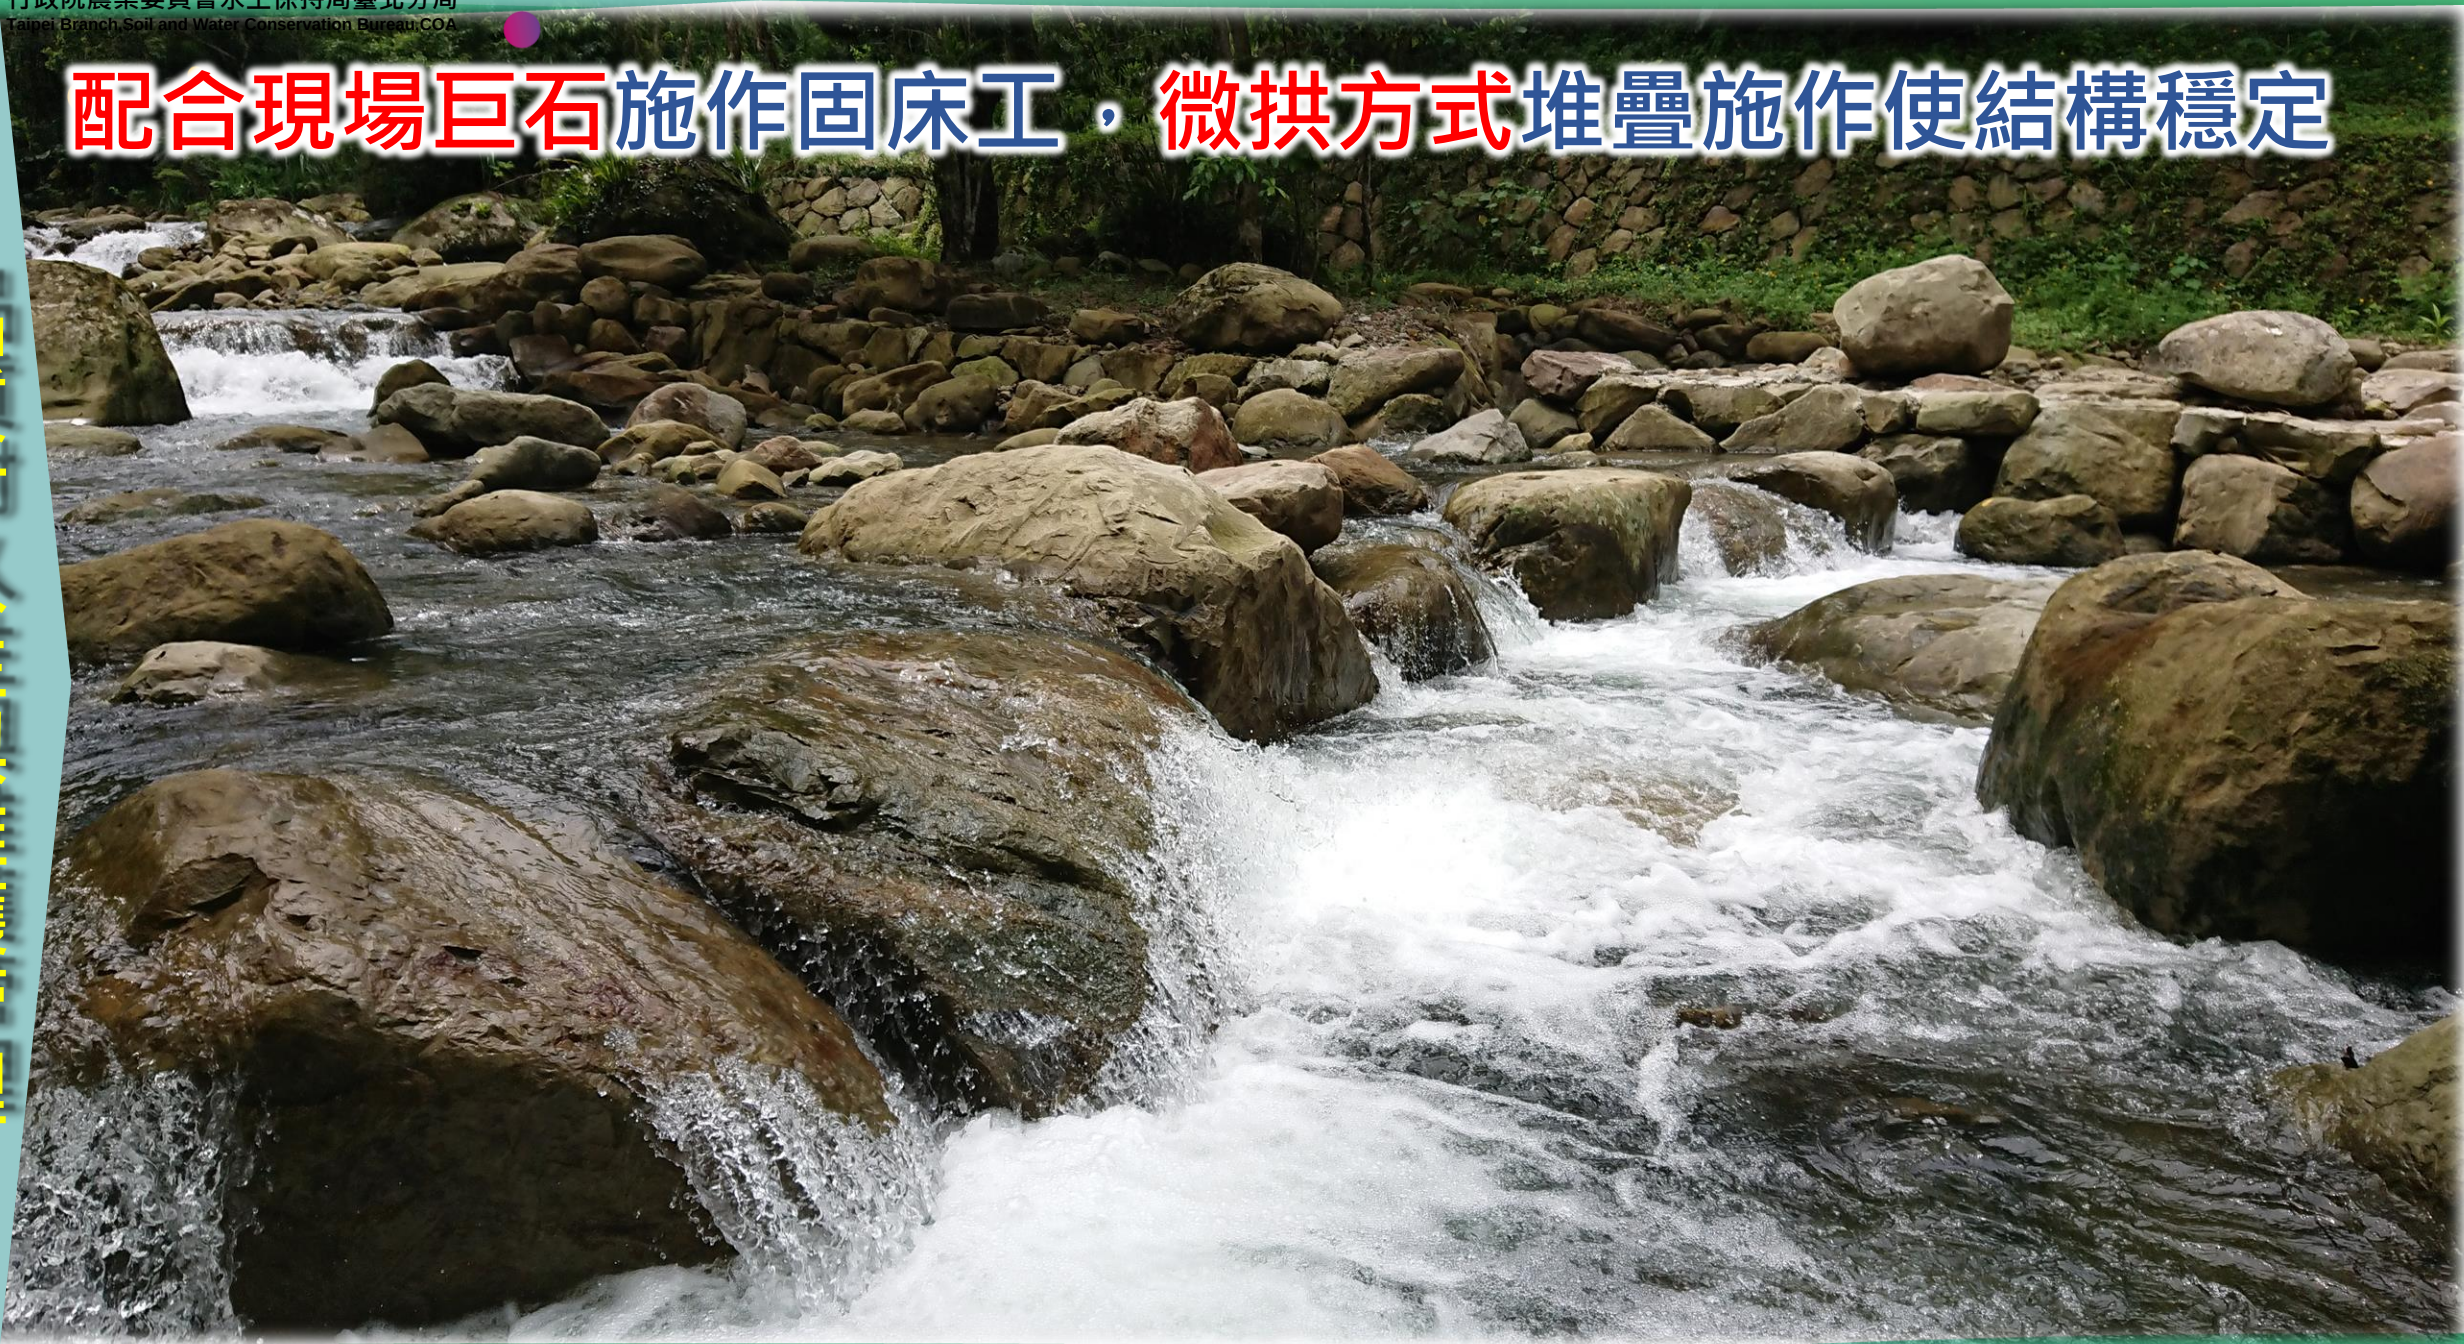
# 固床工下游處拋排塊石，兼具護坦保護

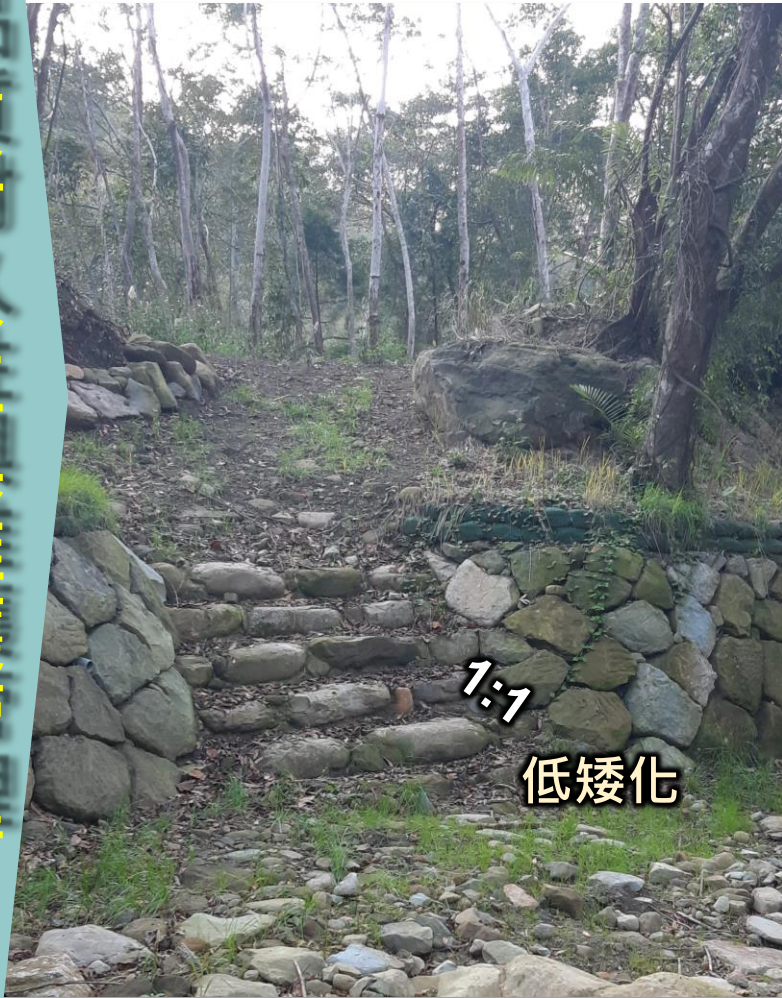
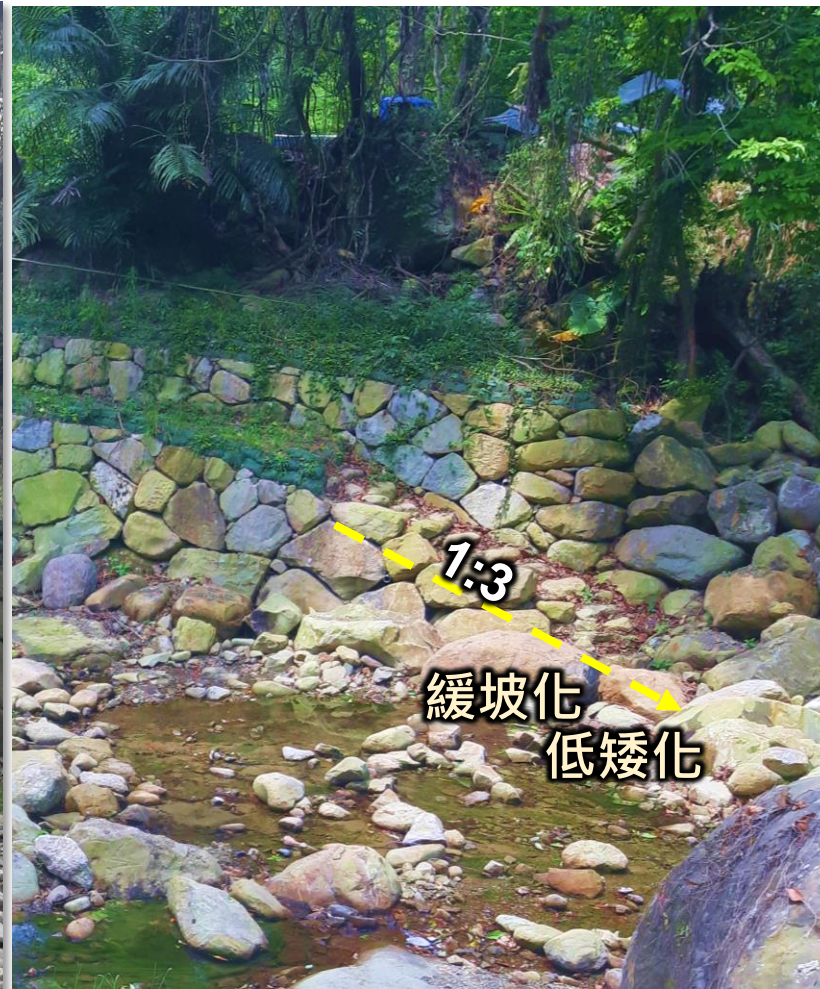
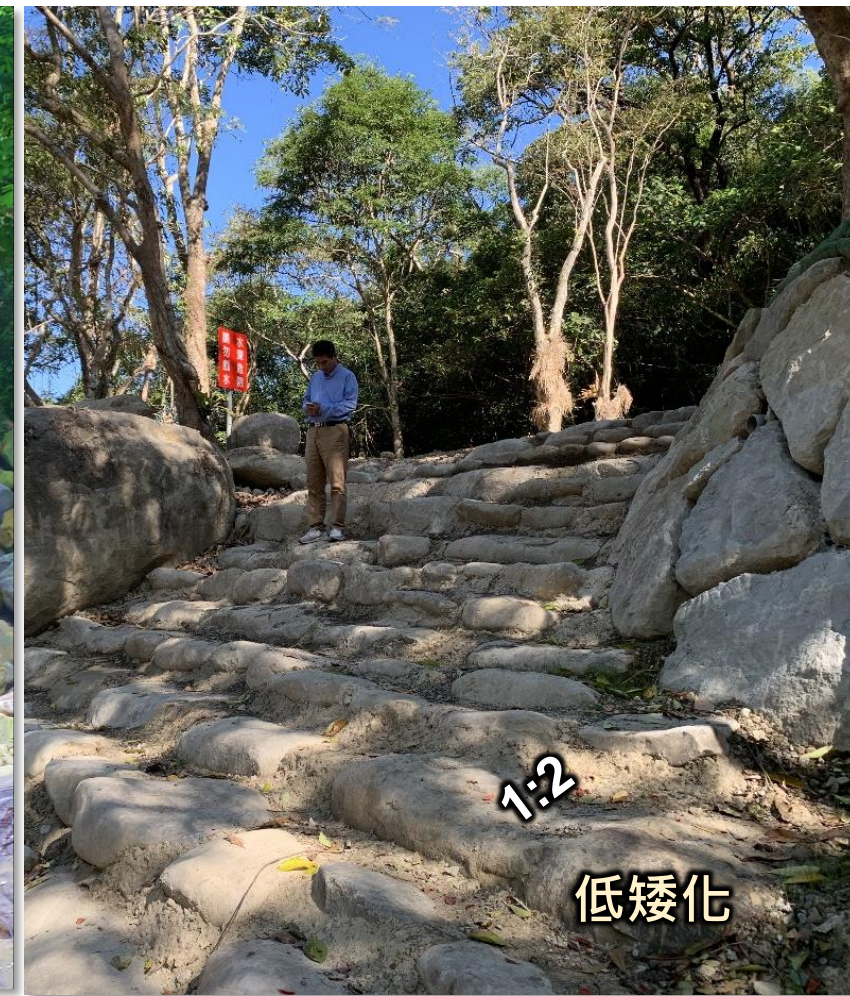
- 階梯**低矮化**及**緩坡化**利於當地農民及野生動物通行及取水需求

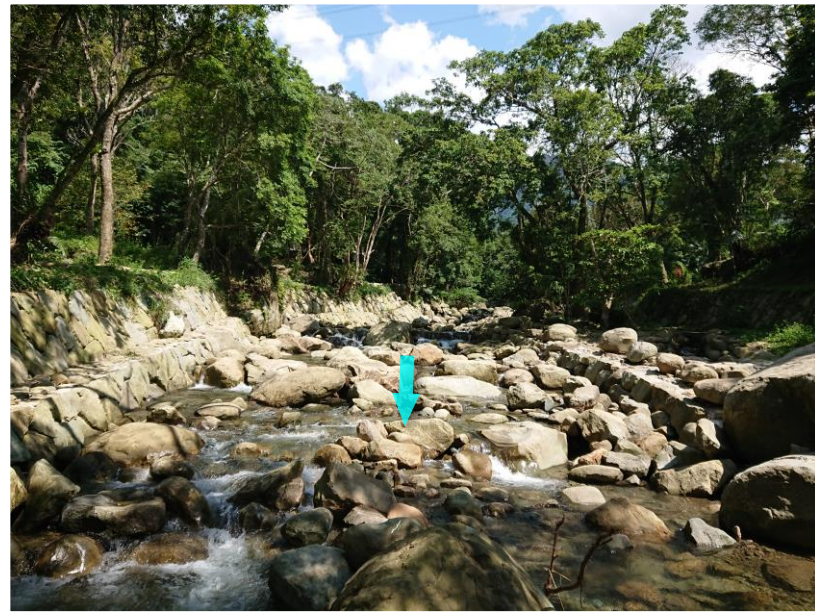
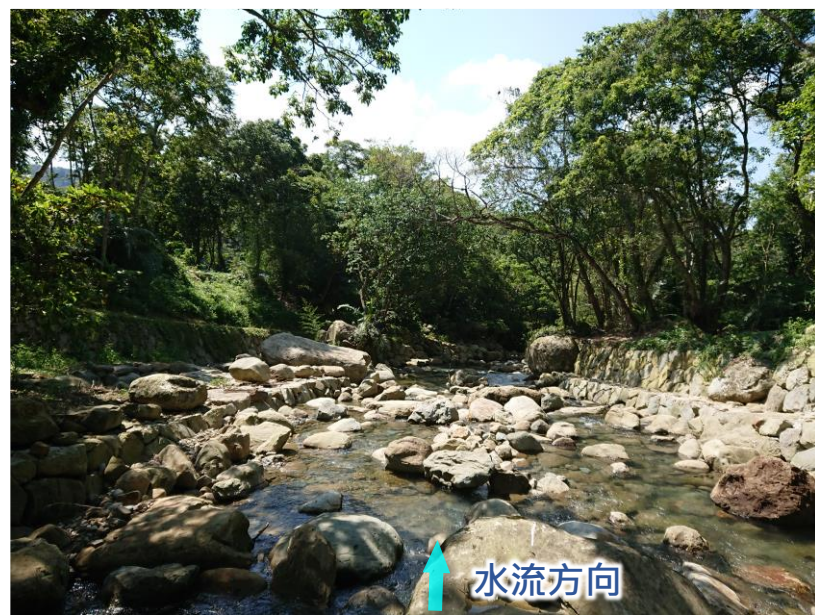
▲ 灘地現場情形良好

▲ 護岸及導水工情形良好

▲ 固床工及護岸等情形良好
