太平坑魯瓦南橋上游第二期治理工程

行政院農業委員會水土保持局臺東分局

110年11月19日

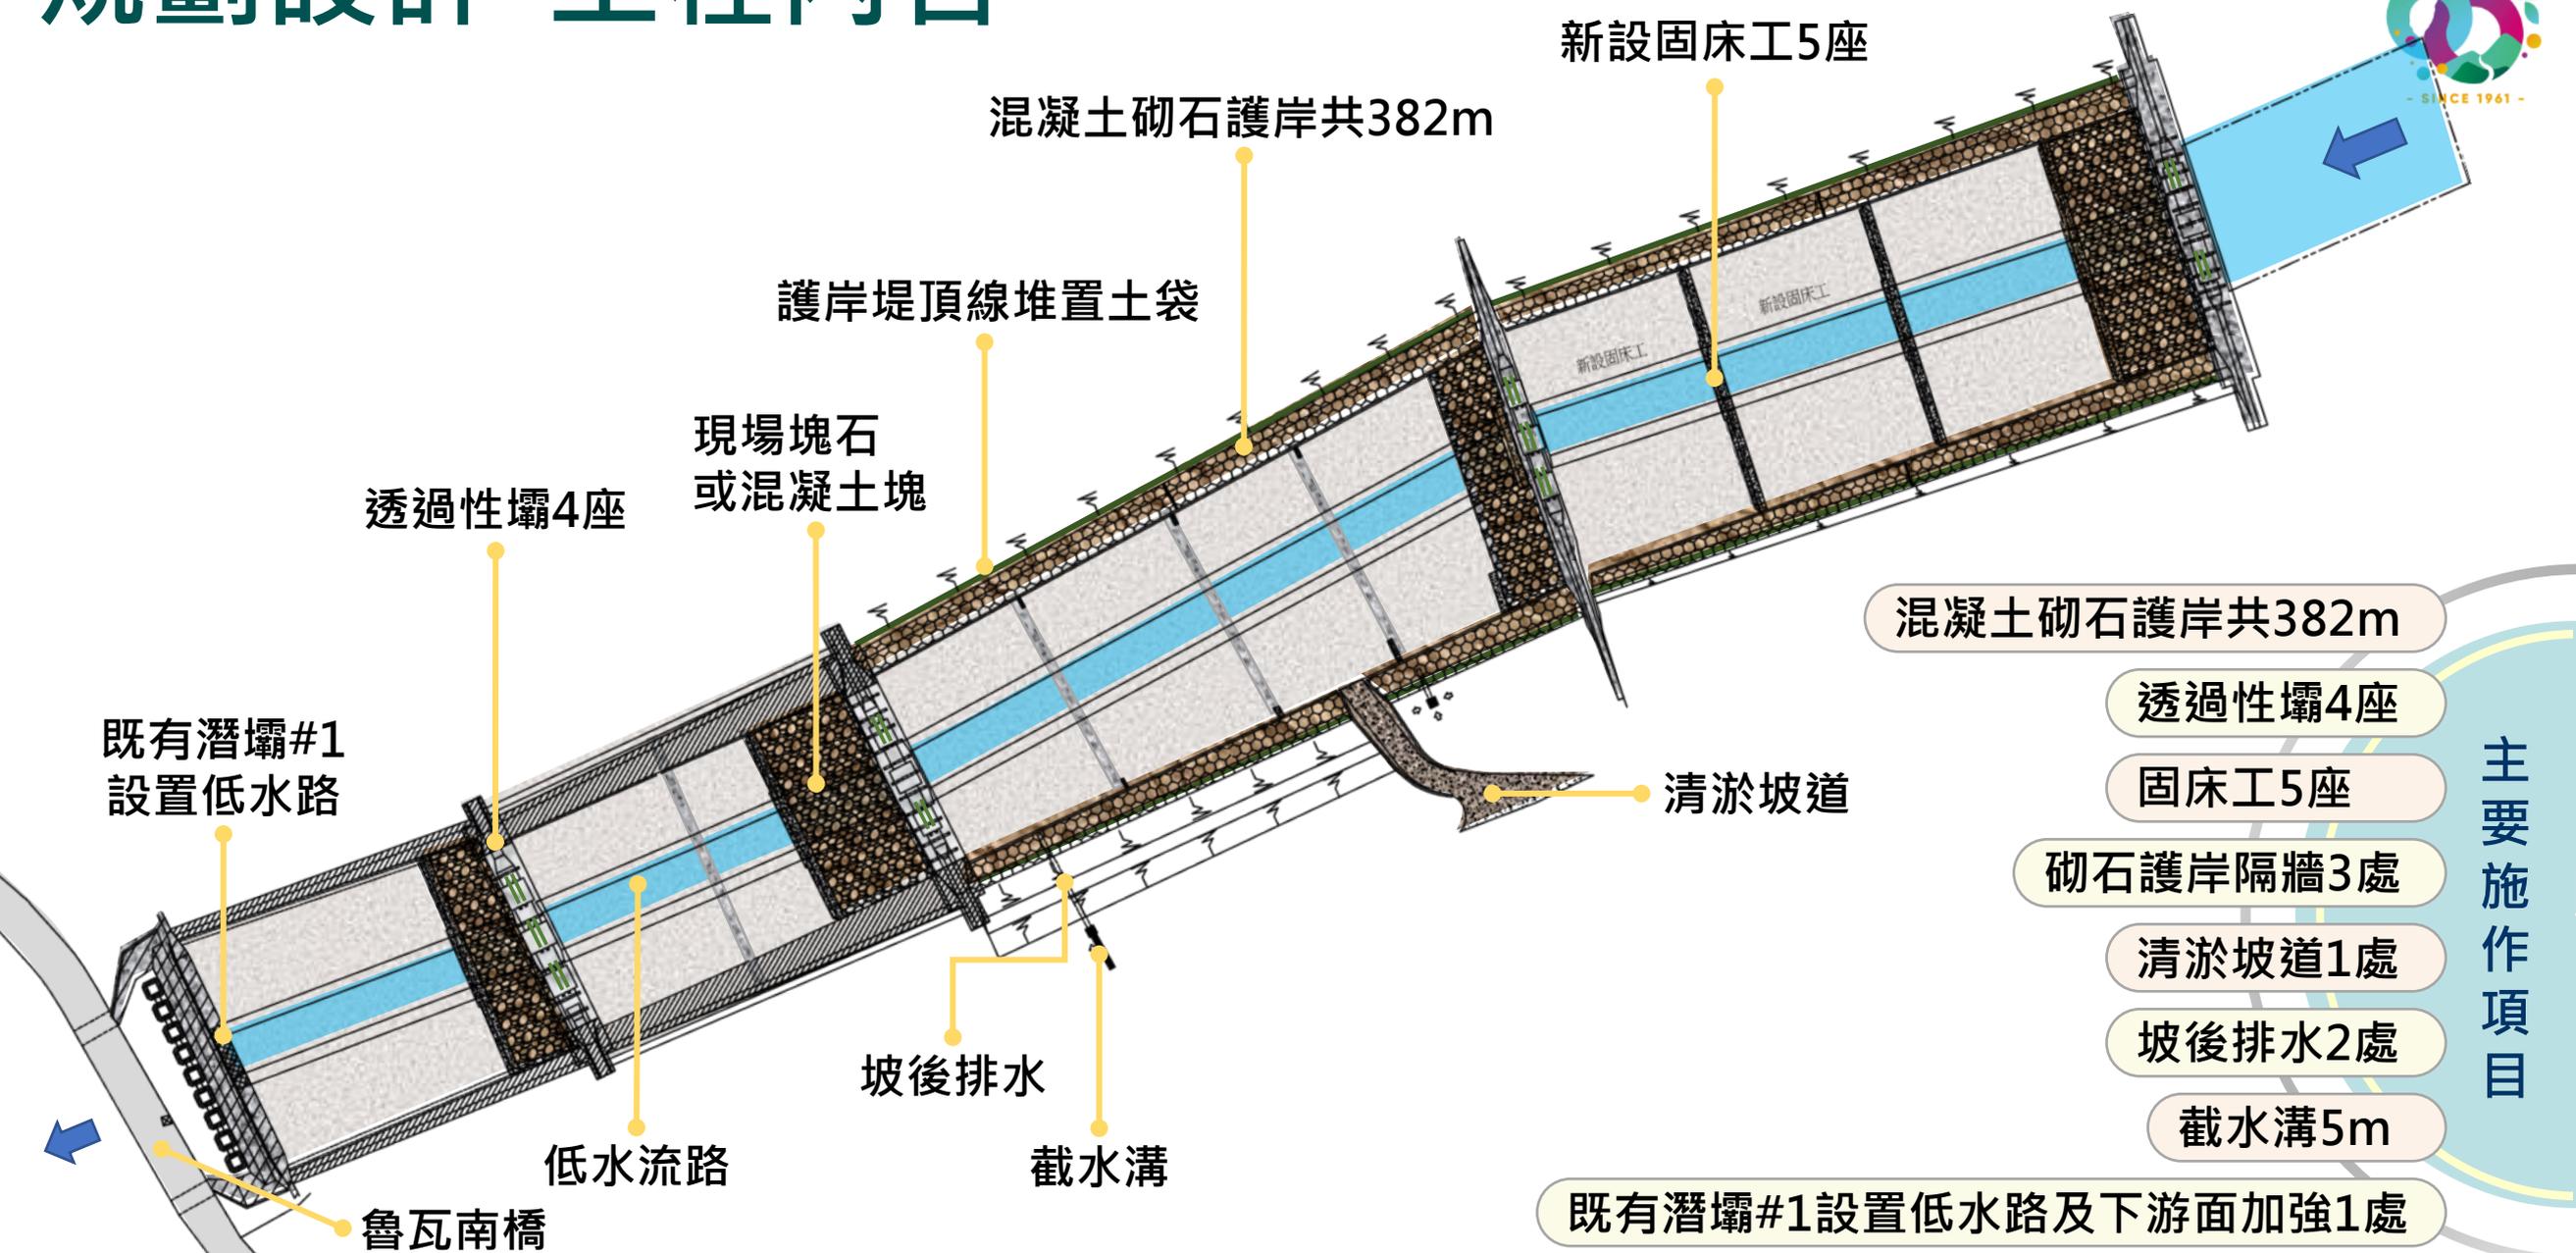
規劃設計-工程內容

混凝土砌石護岸共382m

透過性壩4座

固床工5座

砌石護岸隔牆3處

清淤坡道1處

坡後排水2處

截水溝5m

既有潛壩#1設置低水路及下游面加強1處

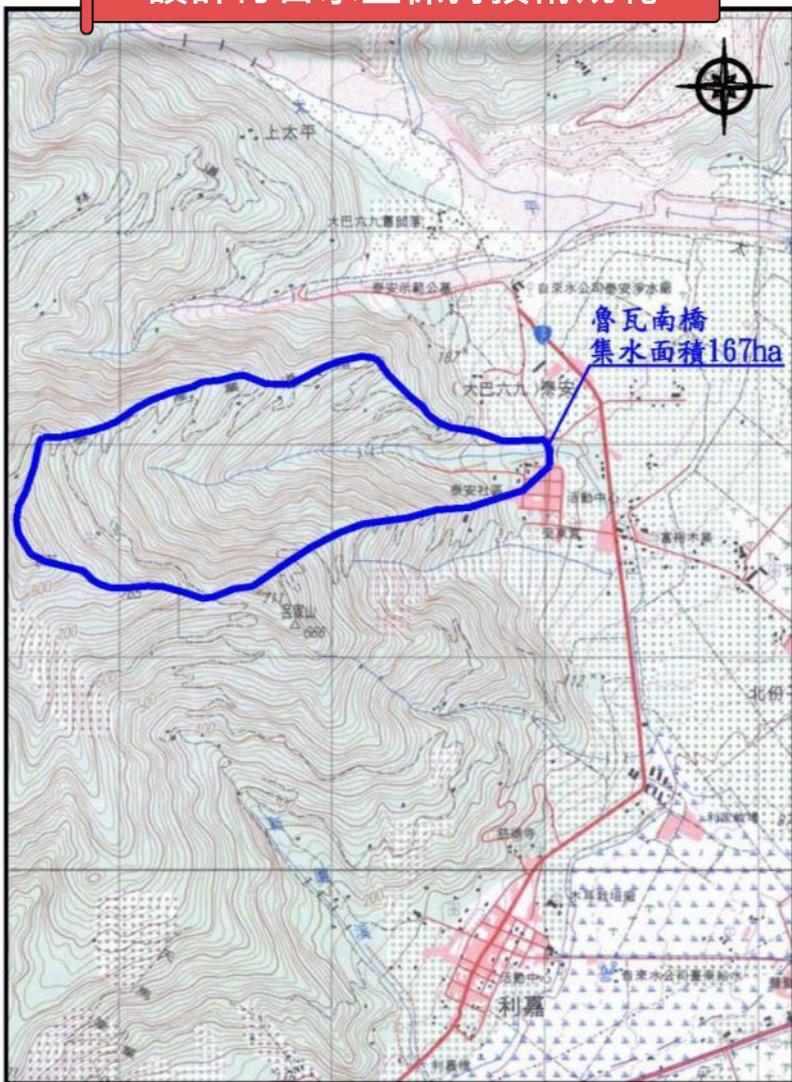
規劃設計-通洪斷面設計

設計符合水土保持技術規範

水理計算

雨量站	降雨量	集水面積	溪流長度	現地高度差	逕流係數
南鵝站	2190 mm	167ha	2.385 km	0.3815 km	0.75

計算得其50年重現期距的逕流量=46.61 cms

由於其上游為土石流潛勢溪流，設定泥沙混合率 $\alpha=45\%$

工程的計畫洪水量 $Q_p=67.58$ cms

位置	最小寬度	水深	兩岸斜率	出水高	曼寧糙度	水力坡降
0K+560~657	30 m	1.0 m	1 : 1	1.0 m	0.03	8.73%
0K+661~758	36 m	1.0 m	1 : 1	1.0 m	0.03	6.61%

0K+560~657位置之計畫水流流速 $V_p=5.51$ m/s，設計洪水量 $Q=170.81$ cms。

0K+661~758位置之計畫水流流速 $V_p=4.83$ m/s，設計洪水量 $Q=178.71$ cms。

*** 本工程滿足50年重現期距的設計水深 ***

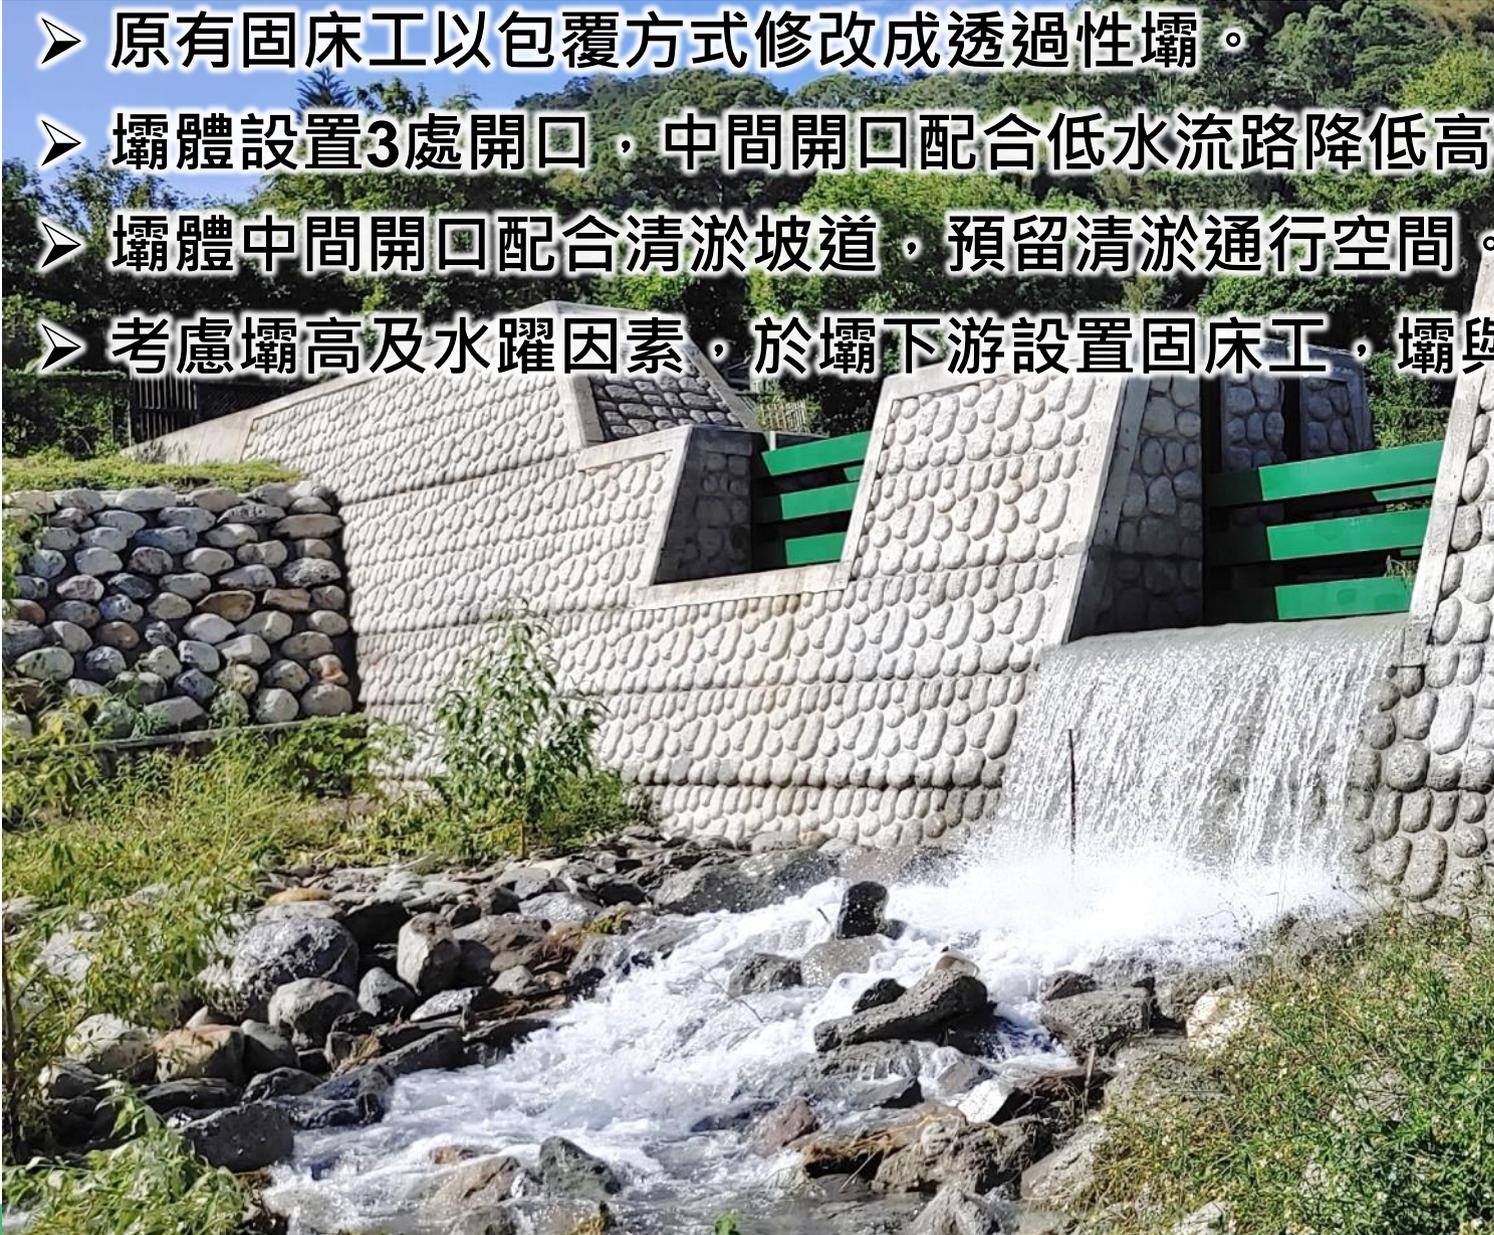
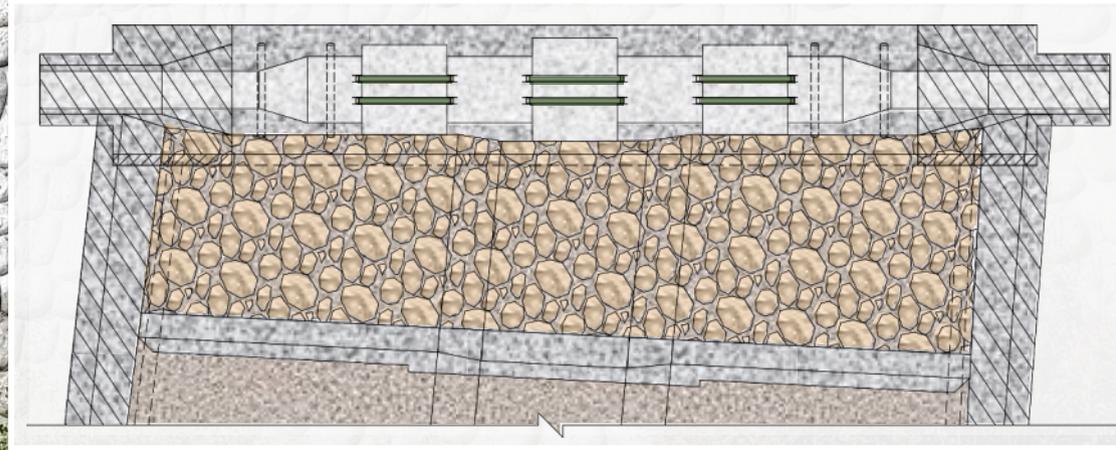
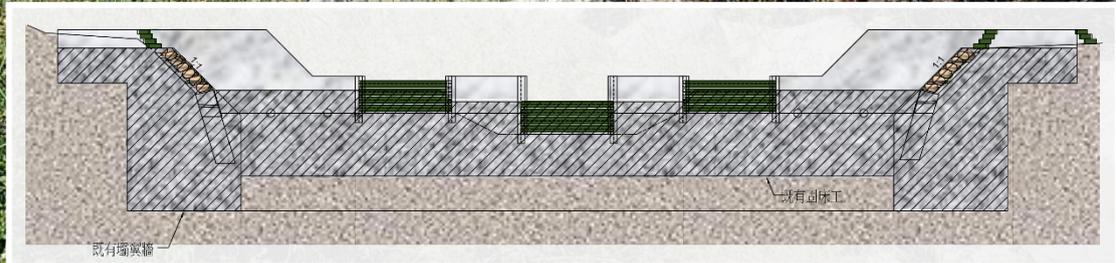
規劃設計-透過性壩

- 原有固床工以包覆方式修改成透過性壩。
- 壩體設置3處開口，中間開口配合低水流路降低高程，開口採用活動式H型鋼設計。
- 壩體中間開口配合清淤坡道，預留清淤通行空間。
- 考慮壩高及水躍因素，於壩下游設置固床工，壩與固床工之間拋填塊石消能。

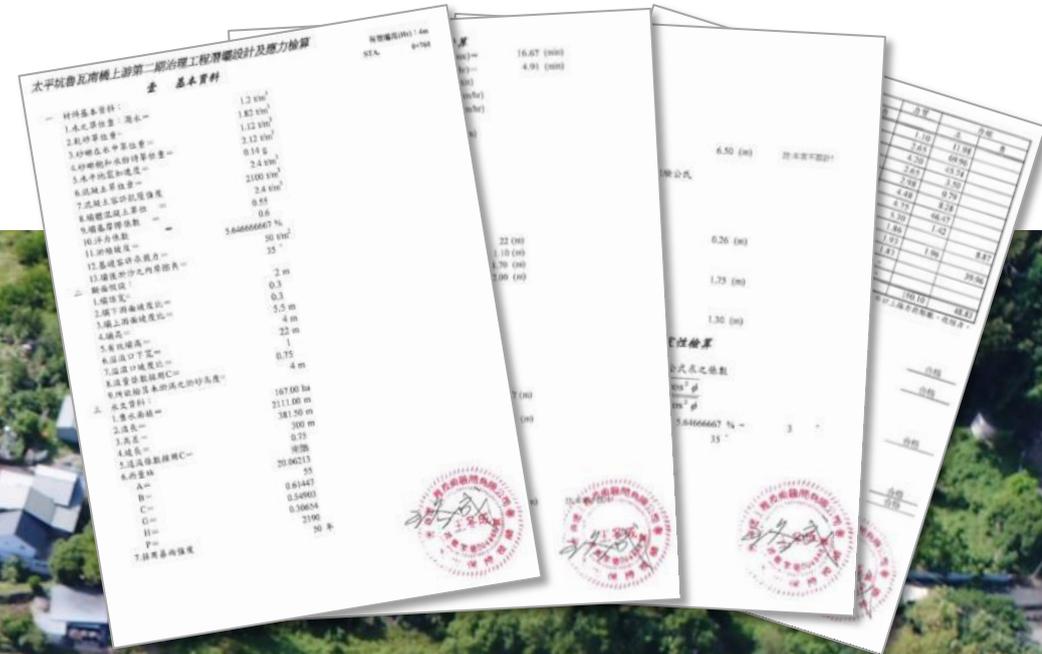
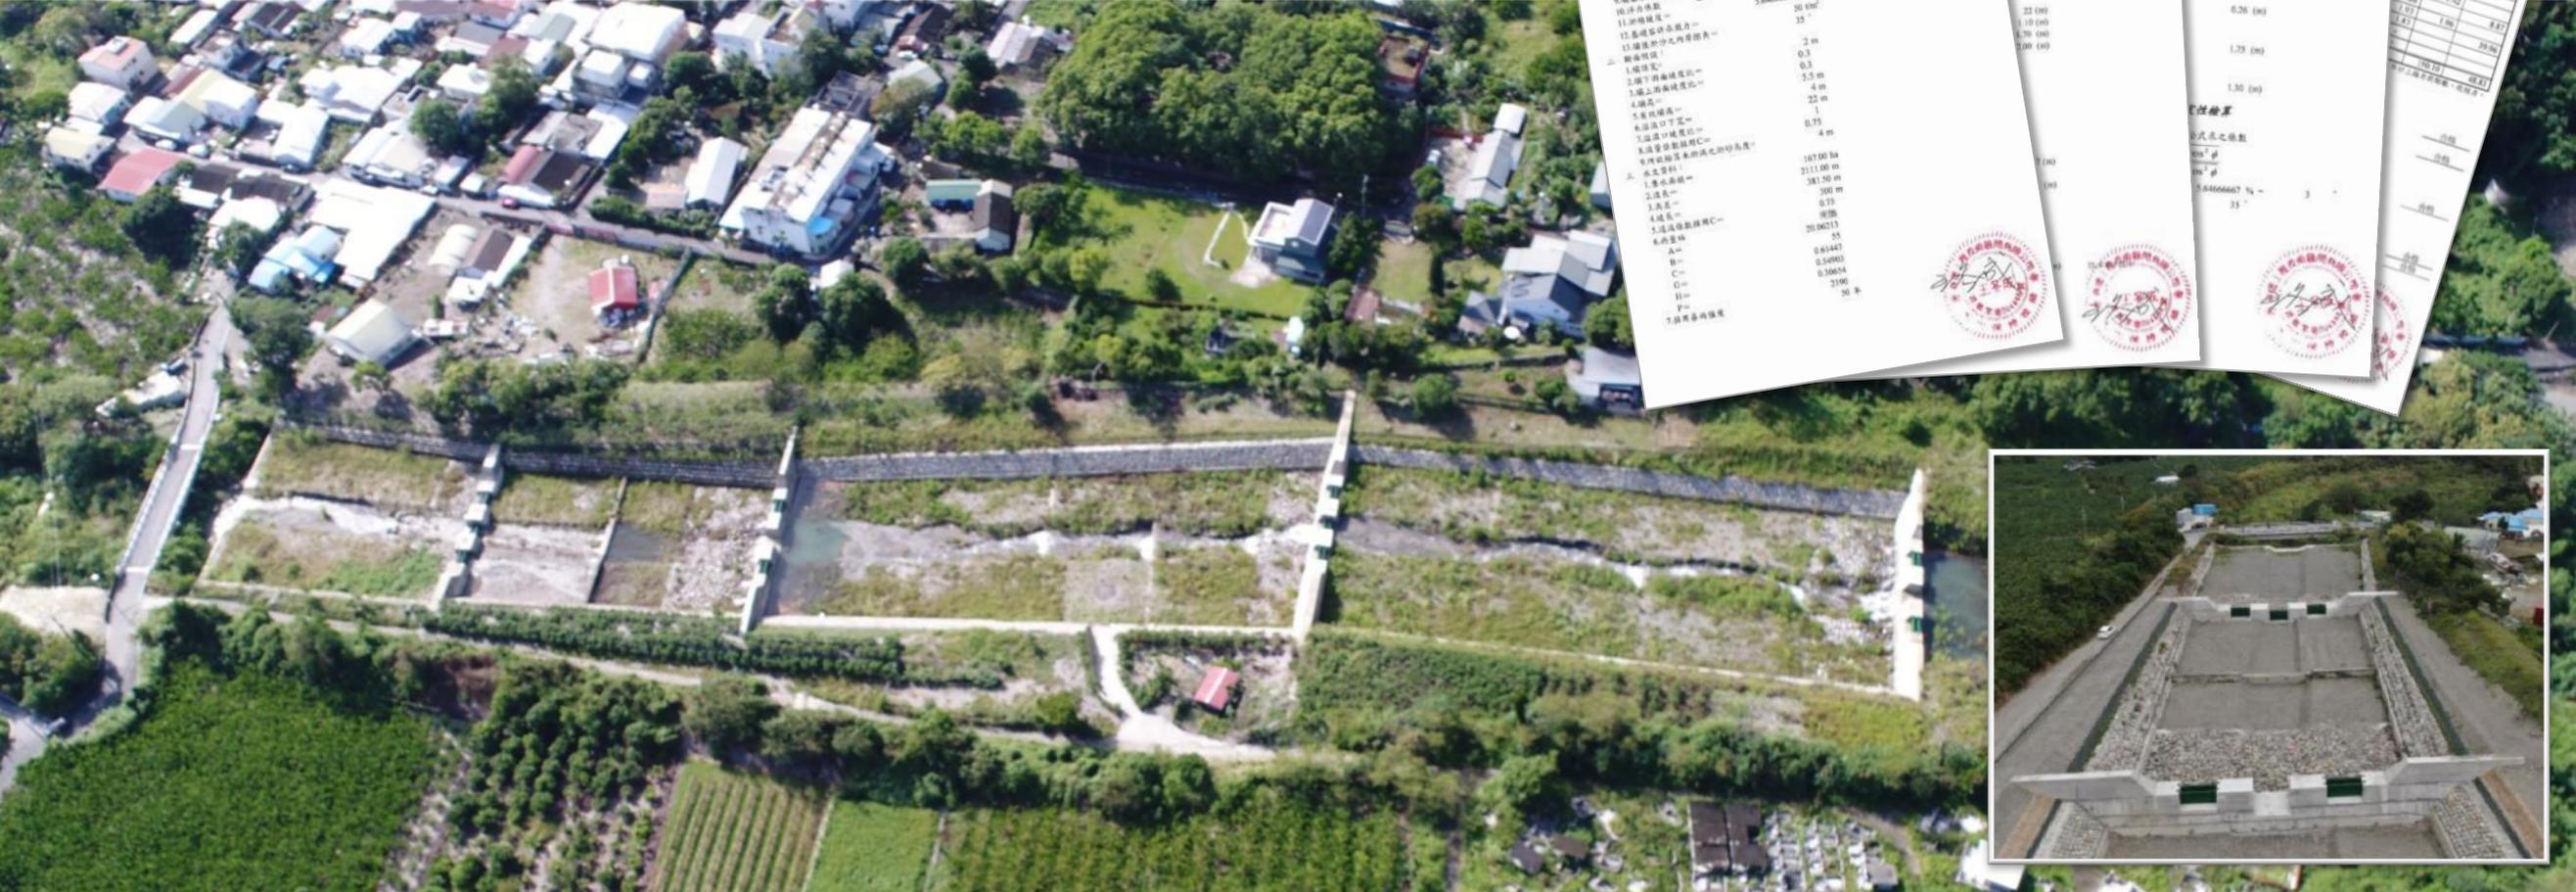
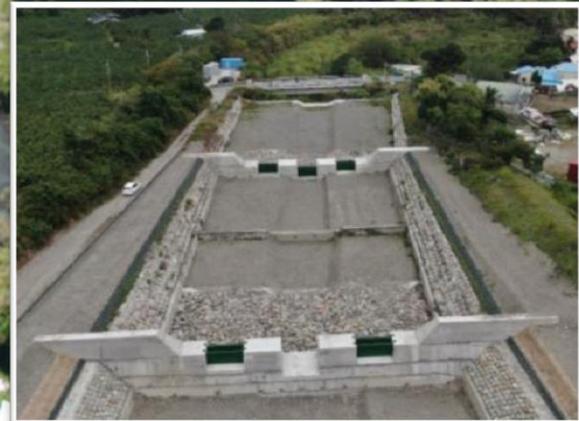
規劃設計-透過性壩

➤ 設計階段透過溪床粒徑調查結果，上游兩座壩體隔柵間距採用20cm設置，下游兩座壩則為10cm，其中#2及#4兩座壩體取消中間開口隔柵，土砂循序往下游淤滿，保持各庫容區間的聯通性。

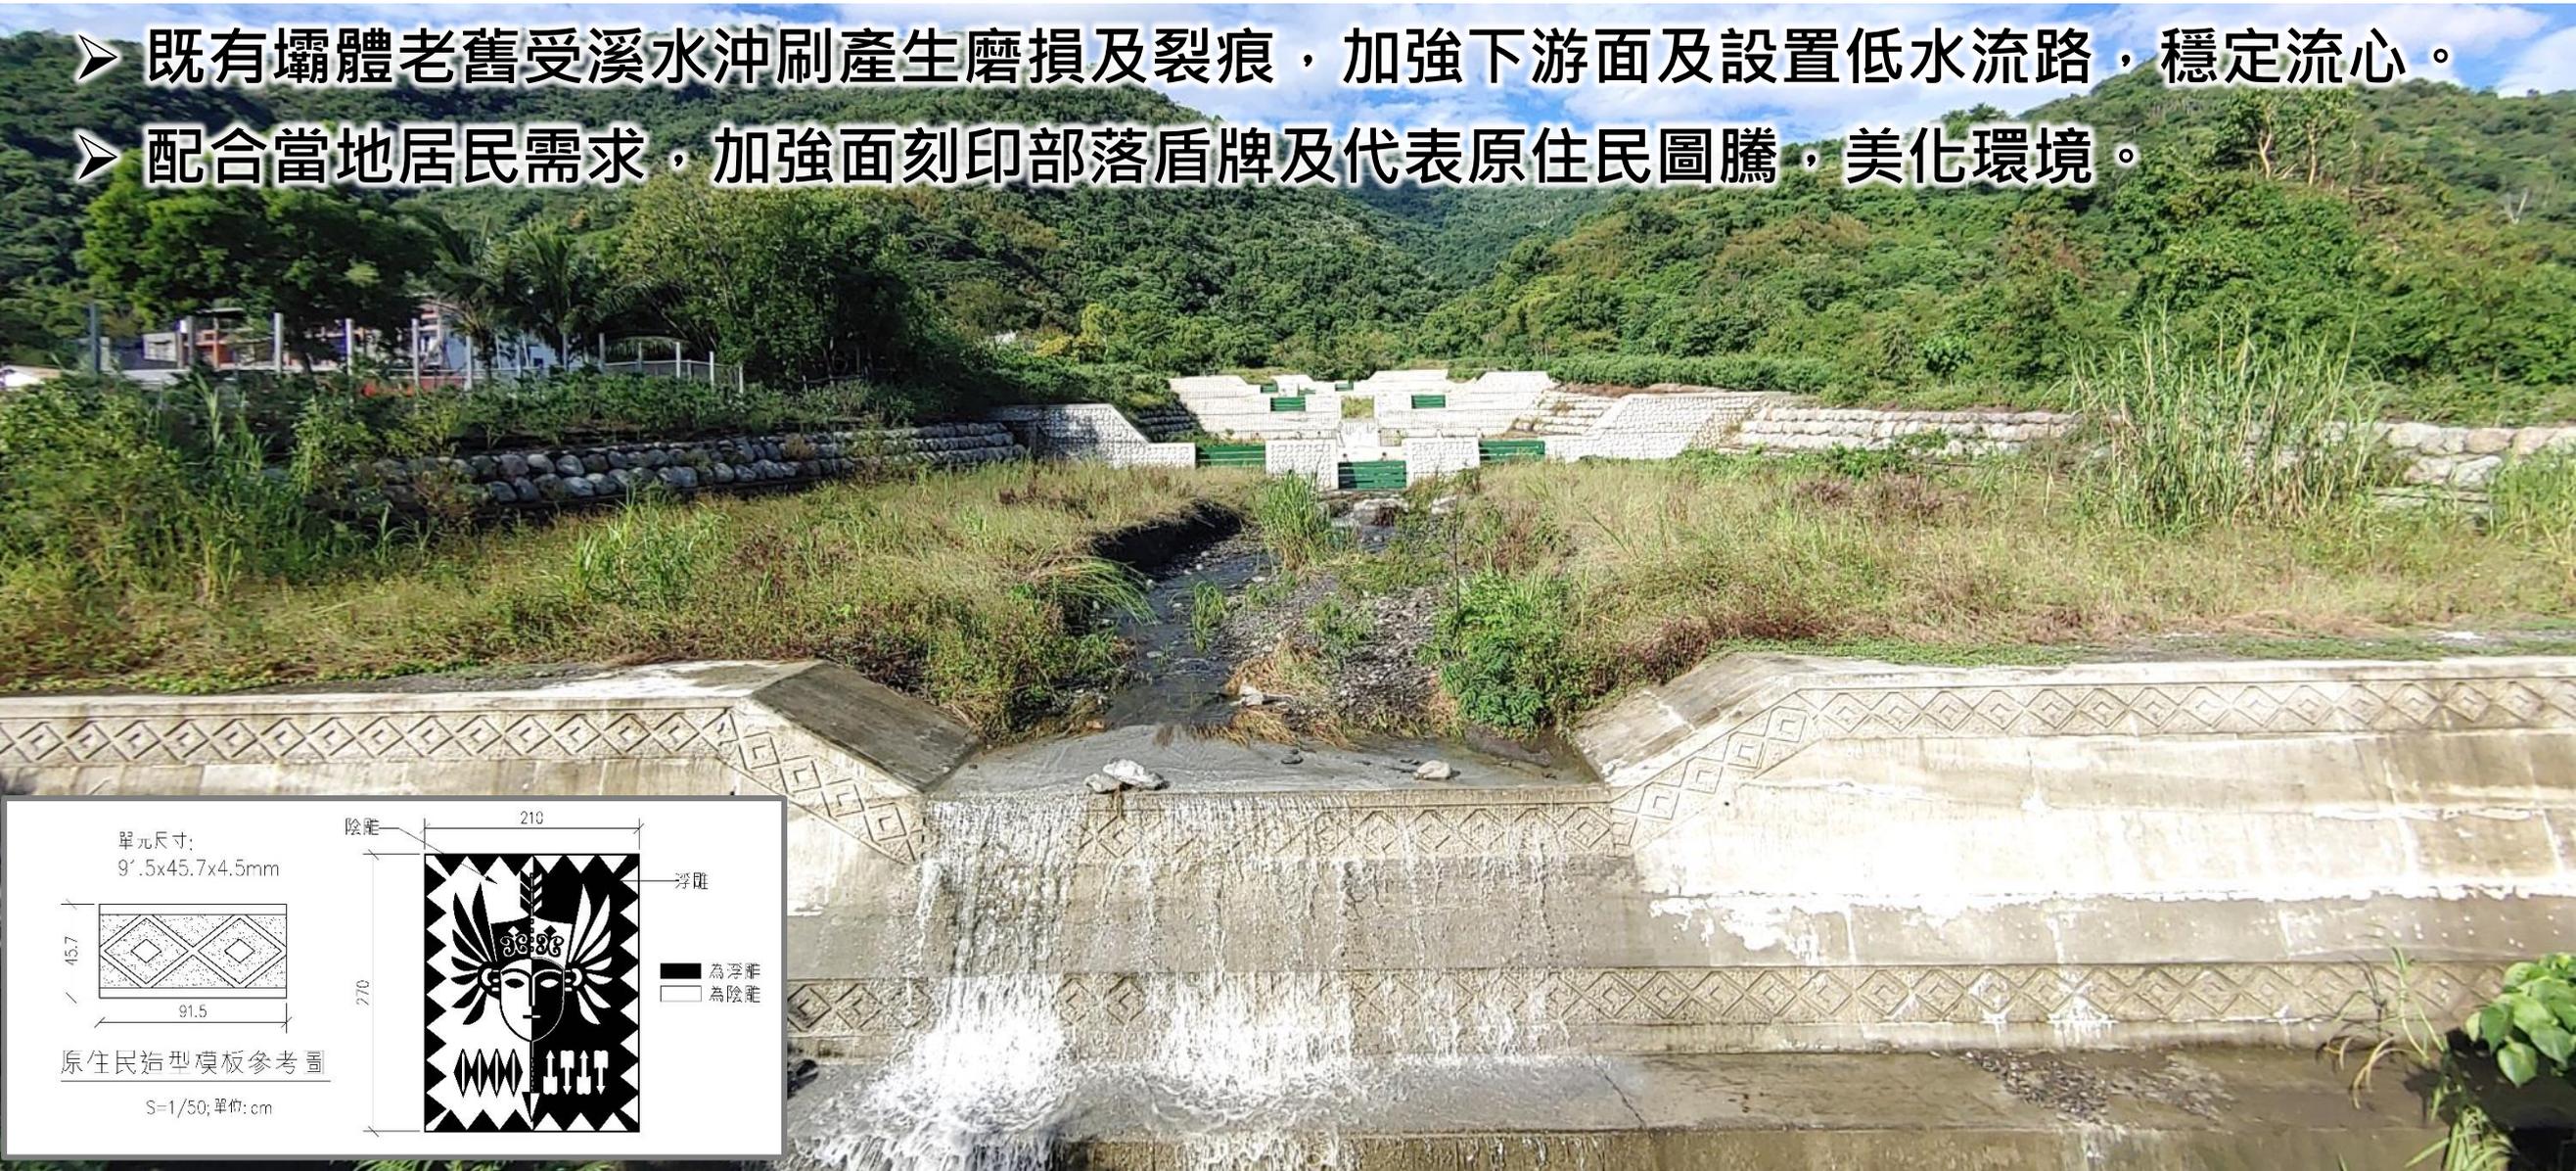
規劃設計-既有潛壩#1加強

- 既有壩體老舊受溪水沖刷產生磨損及裂痕，加強下游面及設置低水流路，穩定流心。
- 配合當地居民需求，加強面刻印部落盾牌及代表原住民圖騰，美化環境。

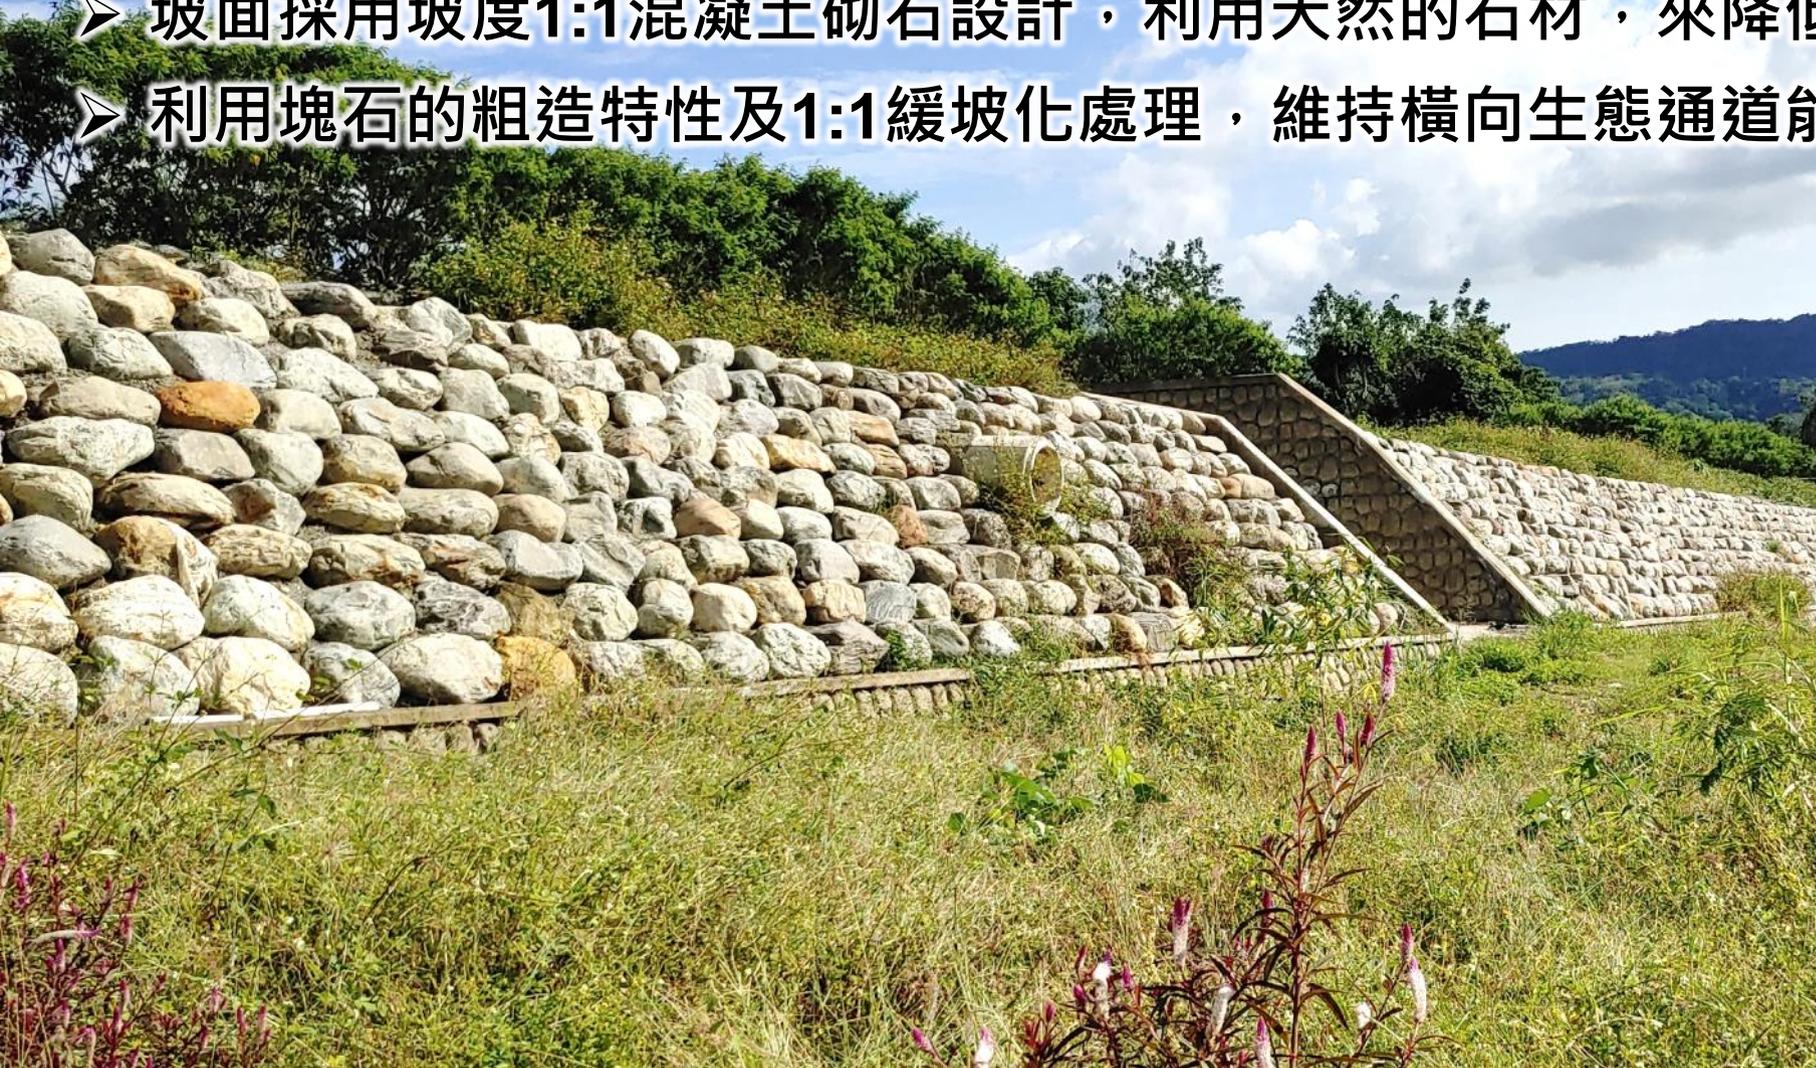
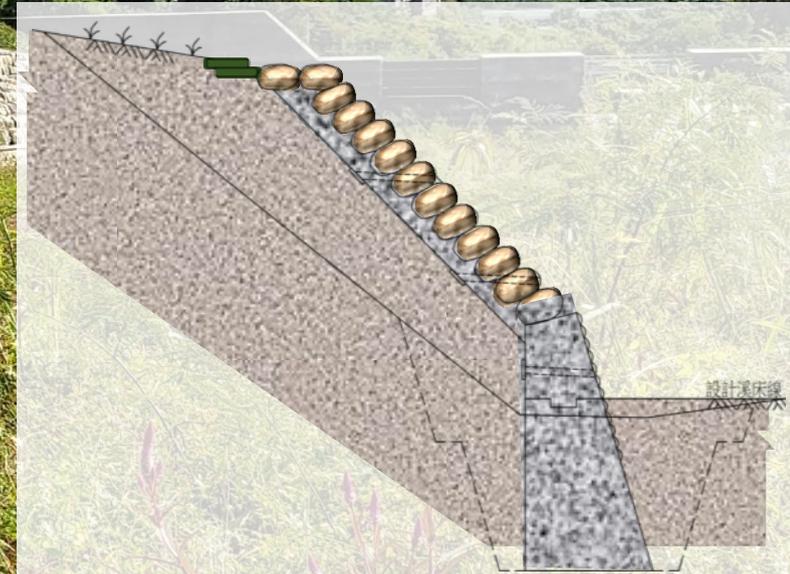
規劃設計-砌石護岸

- 基礎在溪床設計線以上1M通水高度，採用混凝土表面造型模設計抵抗水流刷沖。
- 坡面採用坡度1:1混凝土砌石設計，利用天然的石材，來降低工程與環境的衝突感。
- 利用塊石的粗造特性及1:1緩坡化處理，維持橫向生態通道能連續，利於動物的攀爬。

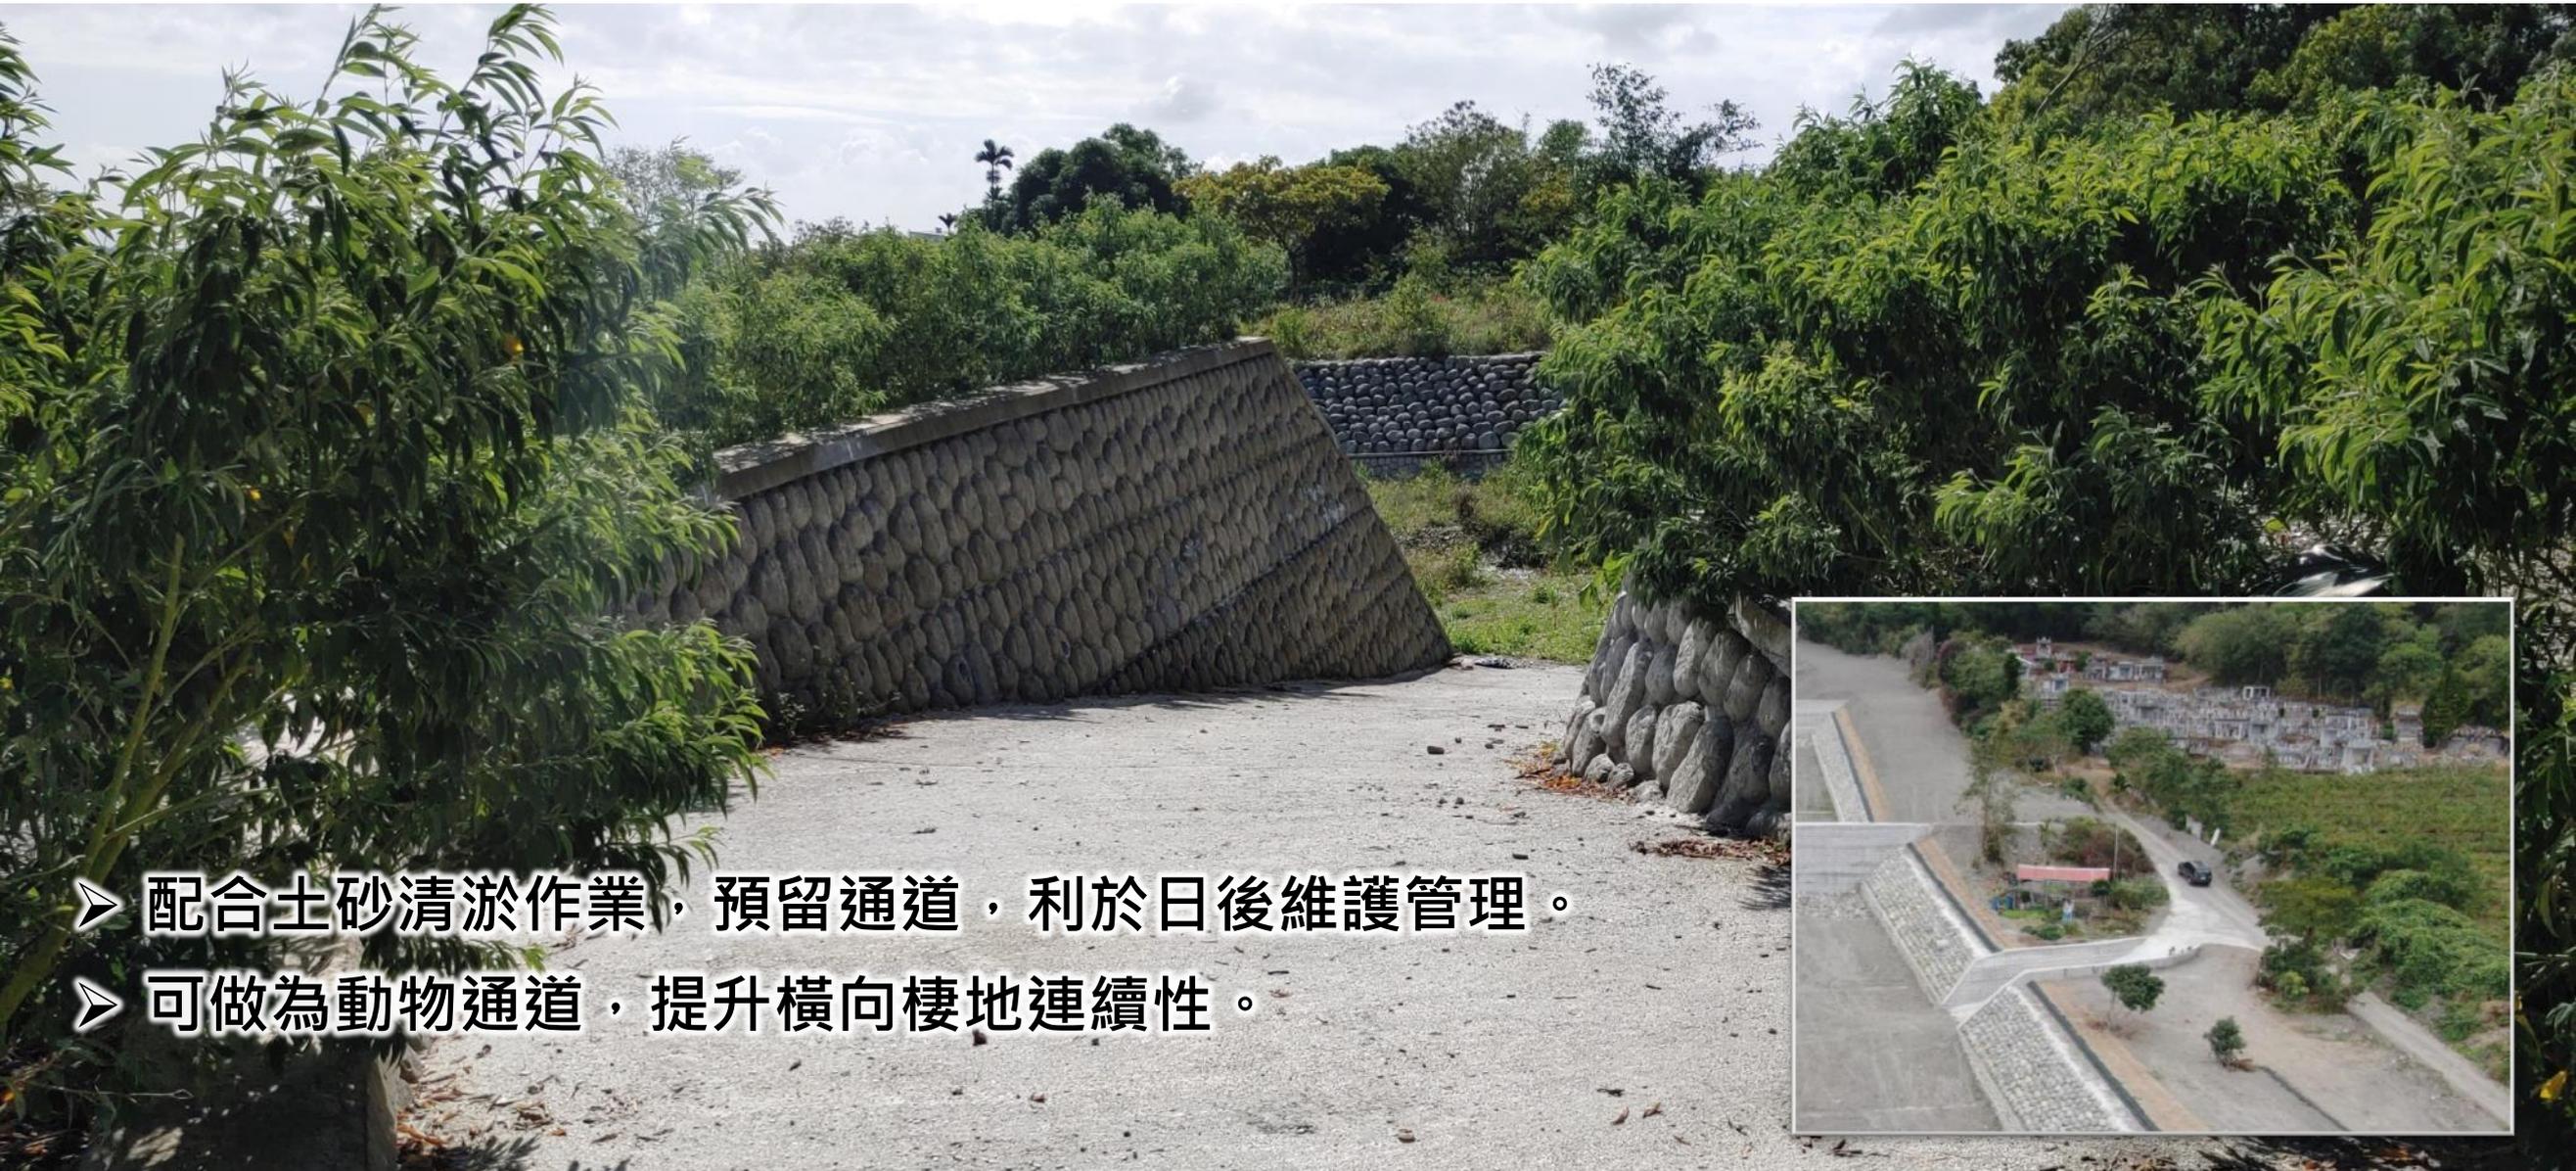
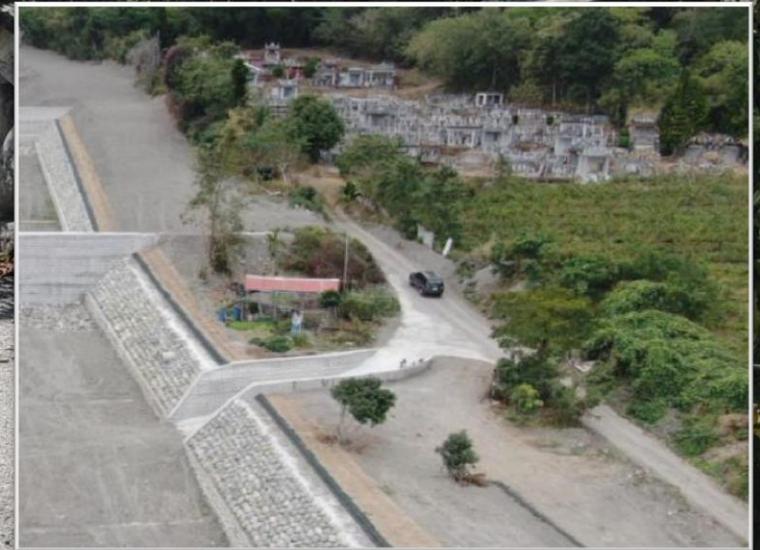
規劃設計-清淤坡道

- 配合土砂清淤作業，預留通道，利於日後維護管理。
- 可做為動物通道，提升橫向棲地連續性。

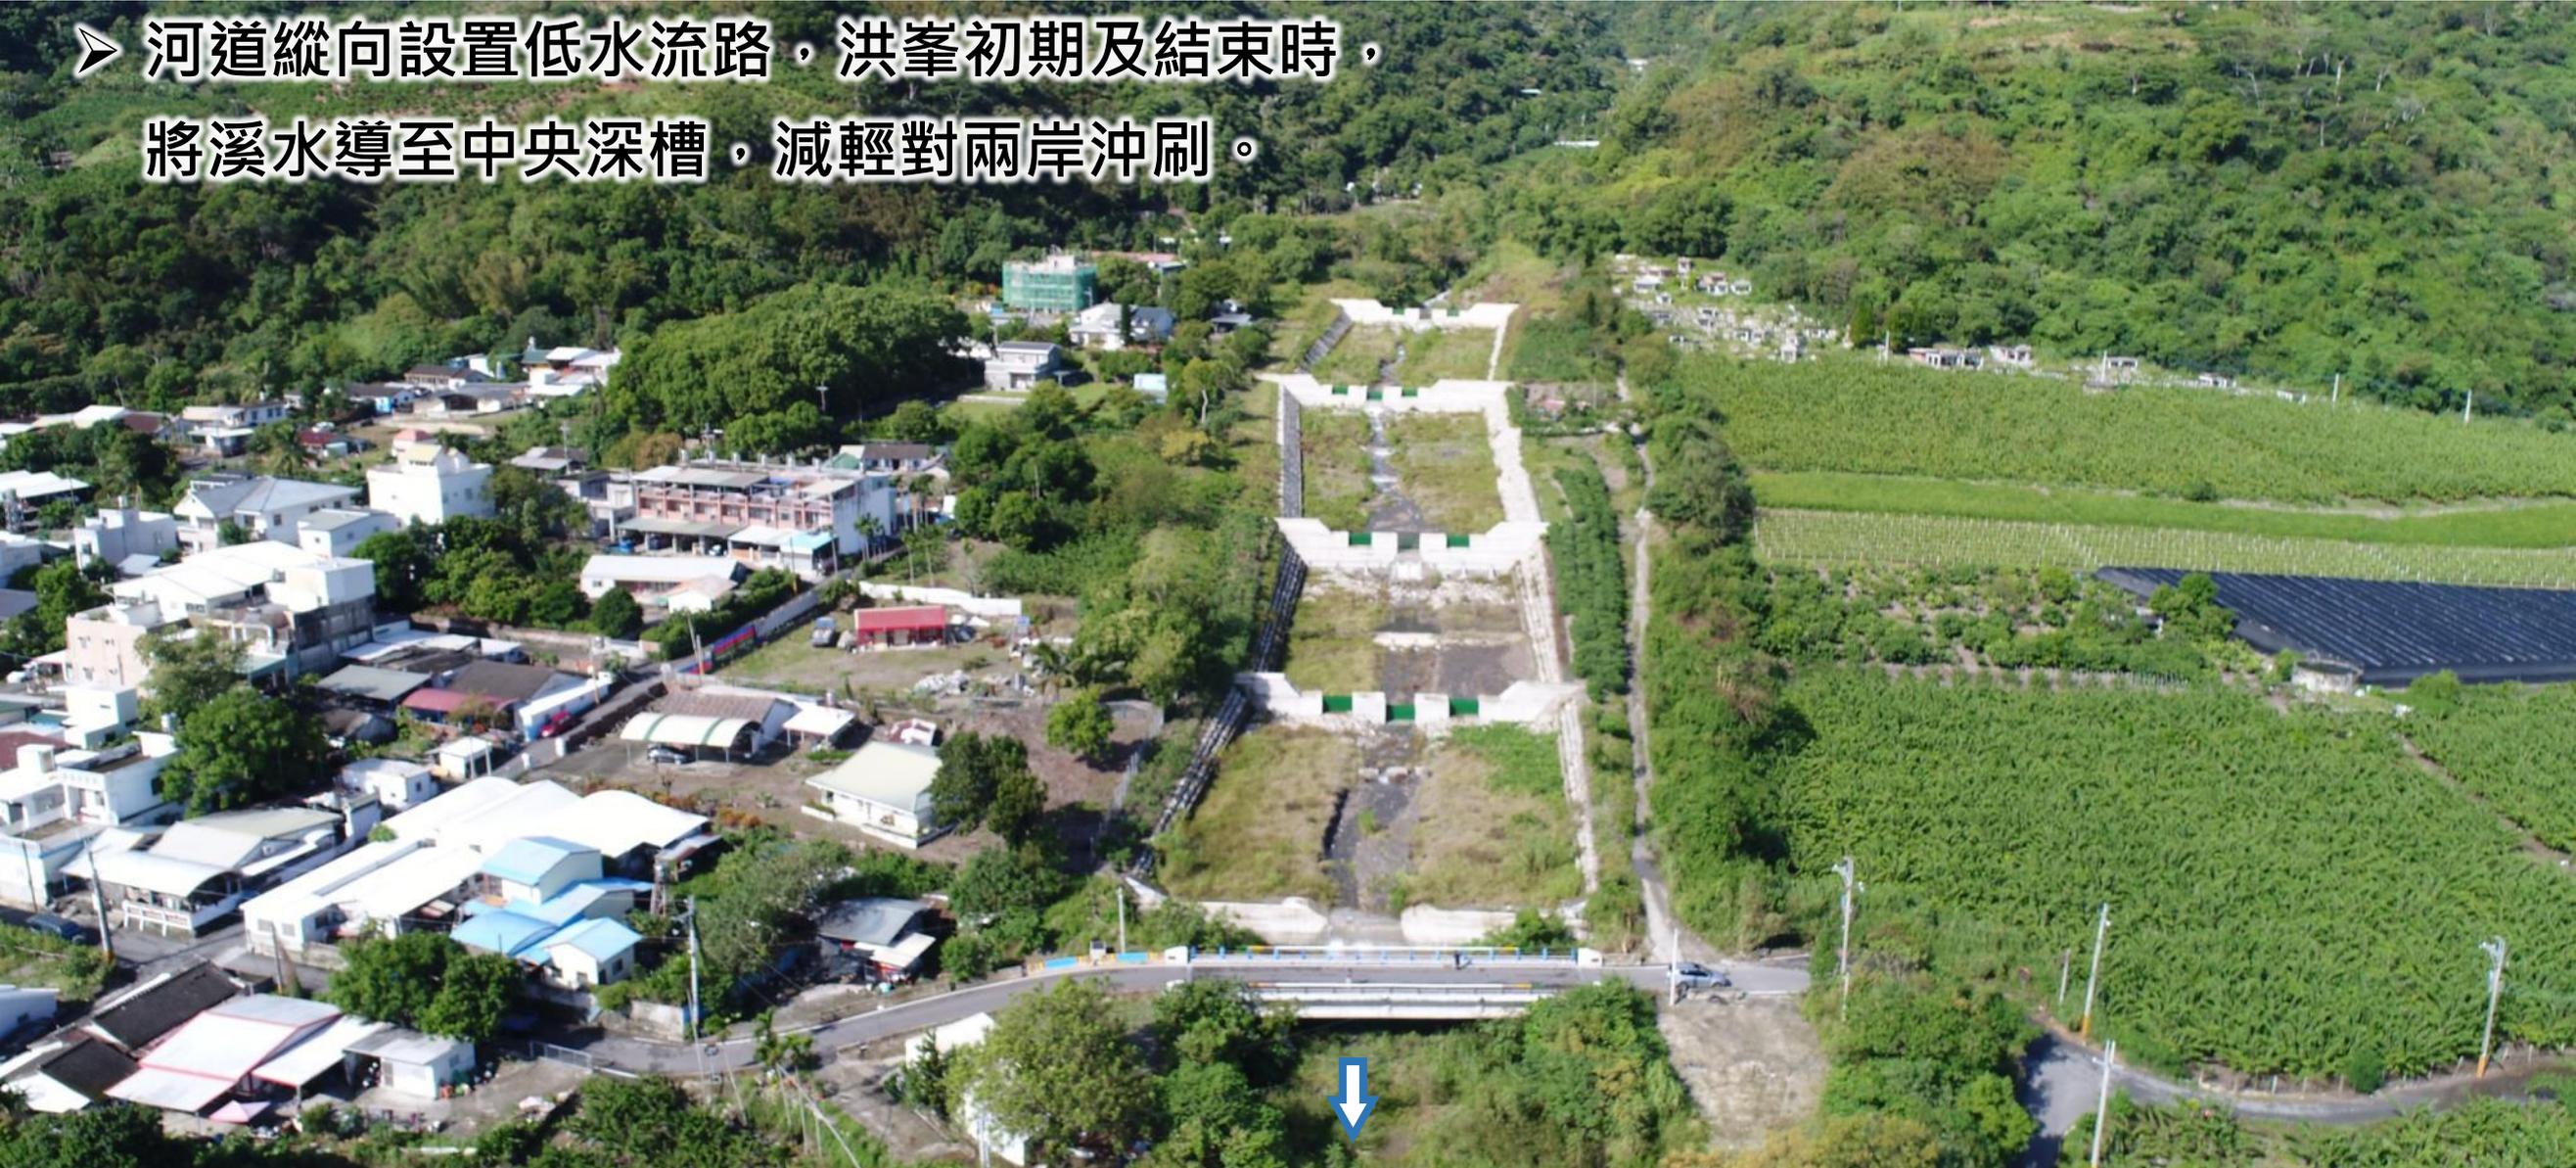
規劃設計-低水流路

- 河道縱向設置低水流路，洪峯初期及結束時，將溪水導至中央深槽，減輕對兩岸沖刷。
