太平坑魯瓦南橋上游第二期治理工程

行政院農業委員會水土保持局臺東分局

110年11月19日

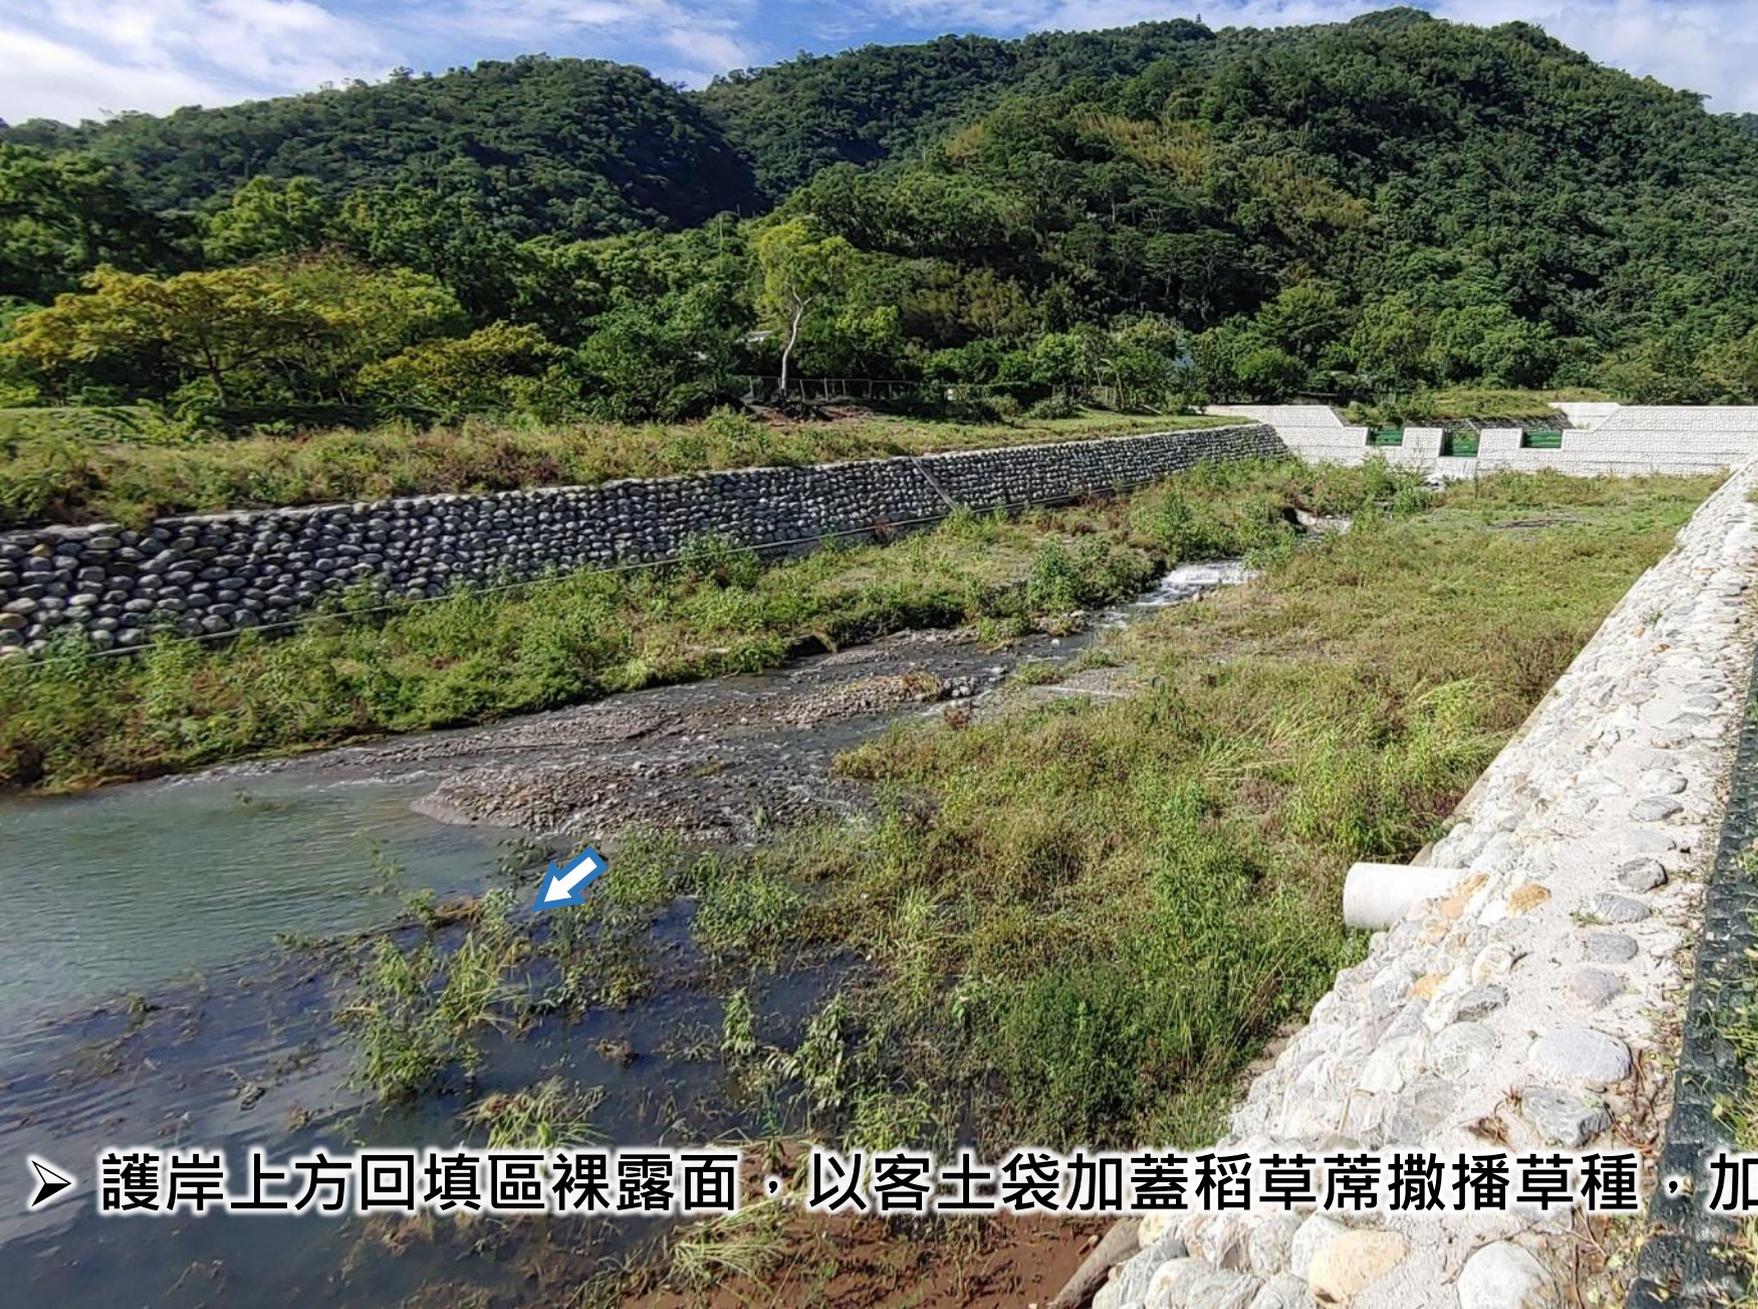
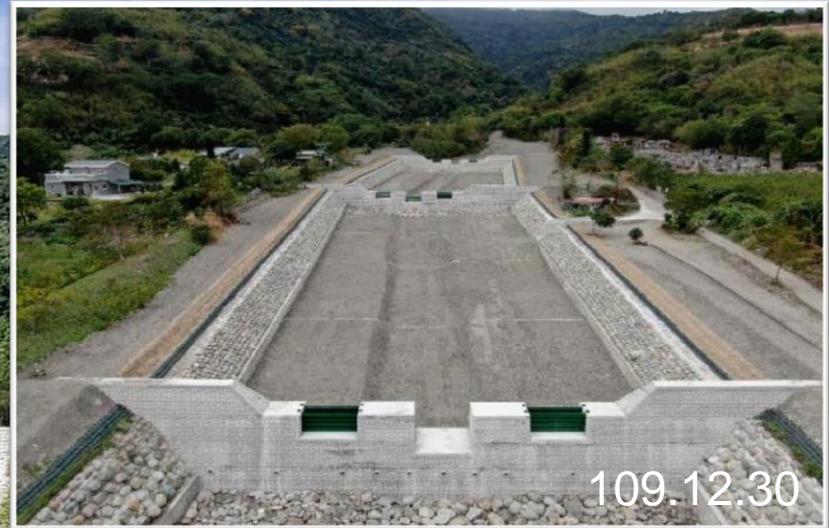
生態環境維護-加速綠化

完工近一年，綠覆良好

➤ 護岸上方回填區裸露面，以客土袋加蓋稻草蓆撒播草種，加速現地綠化。

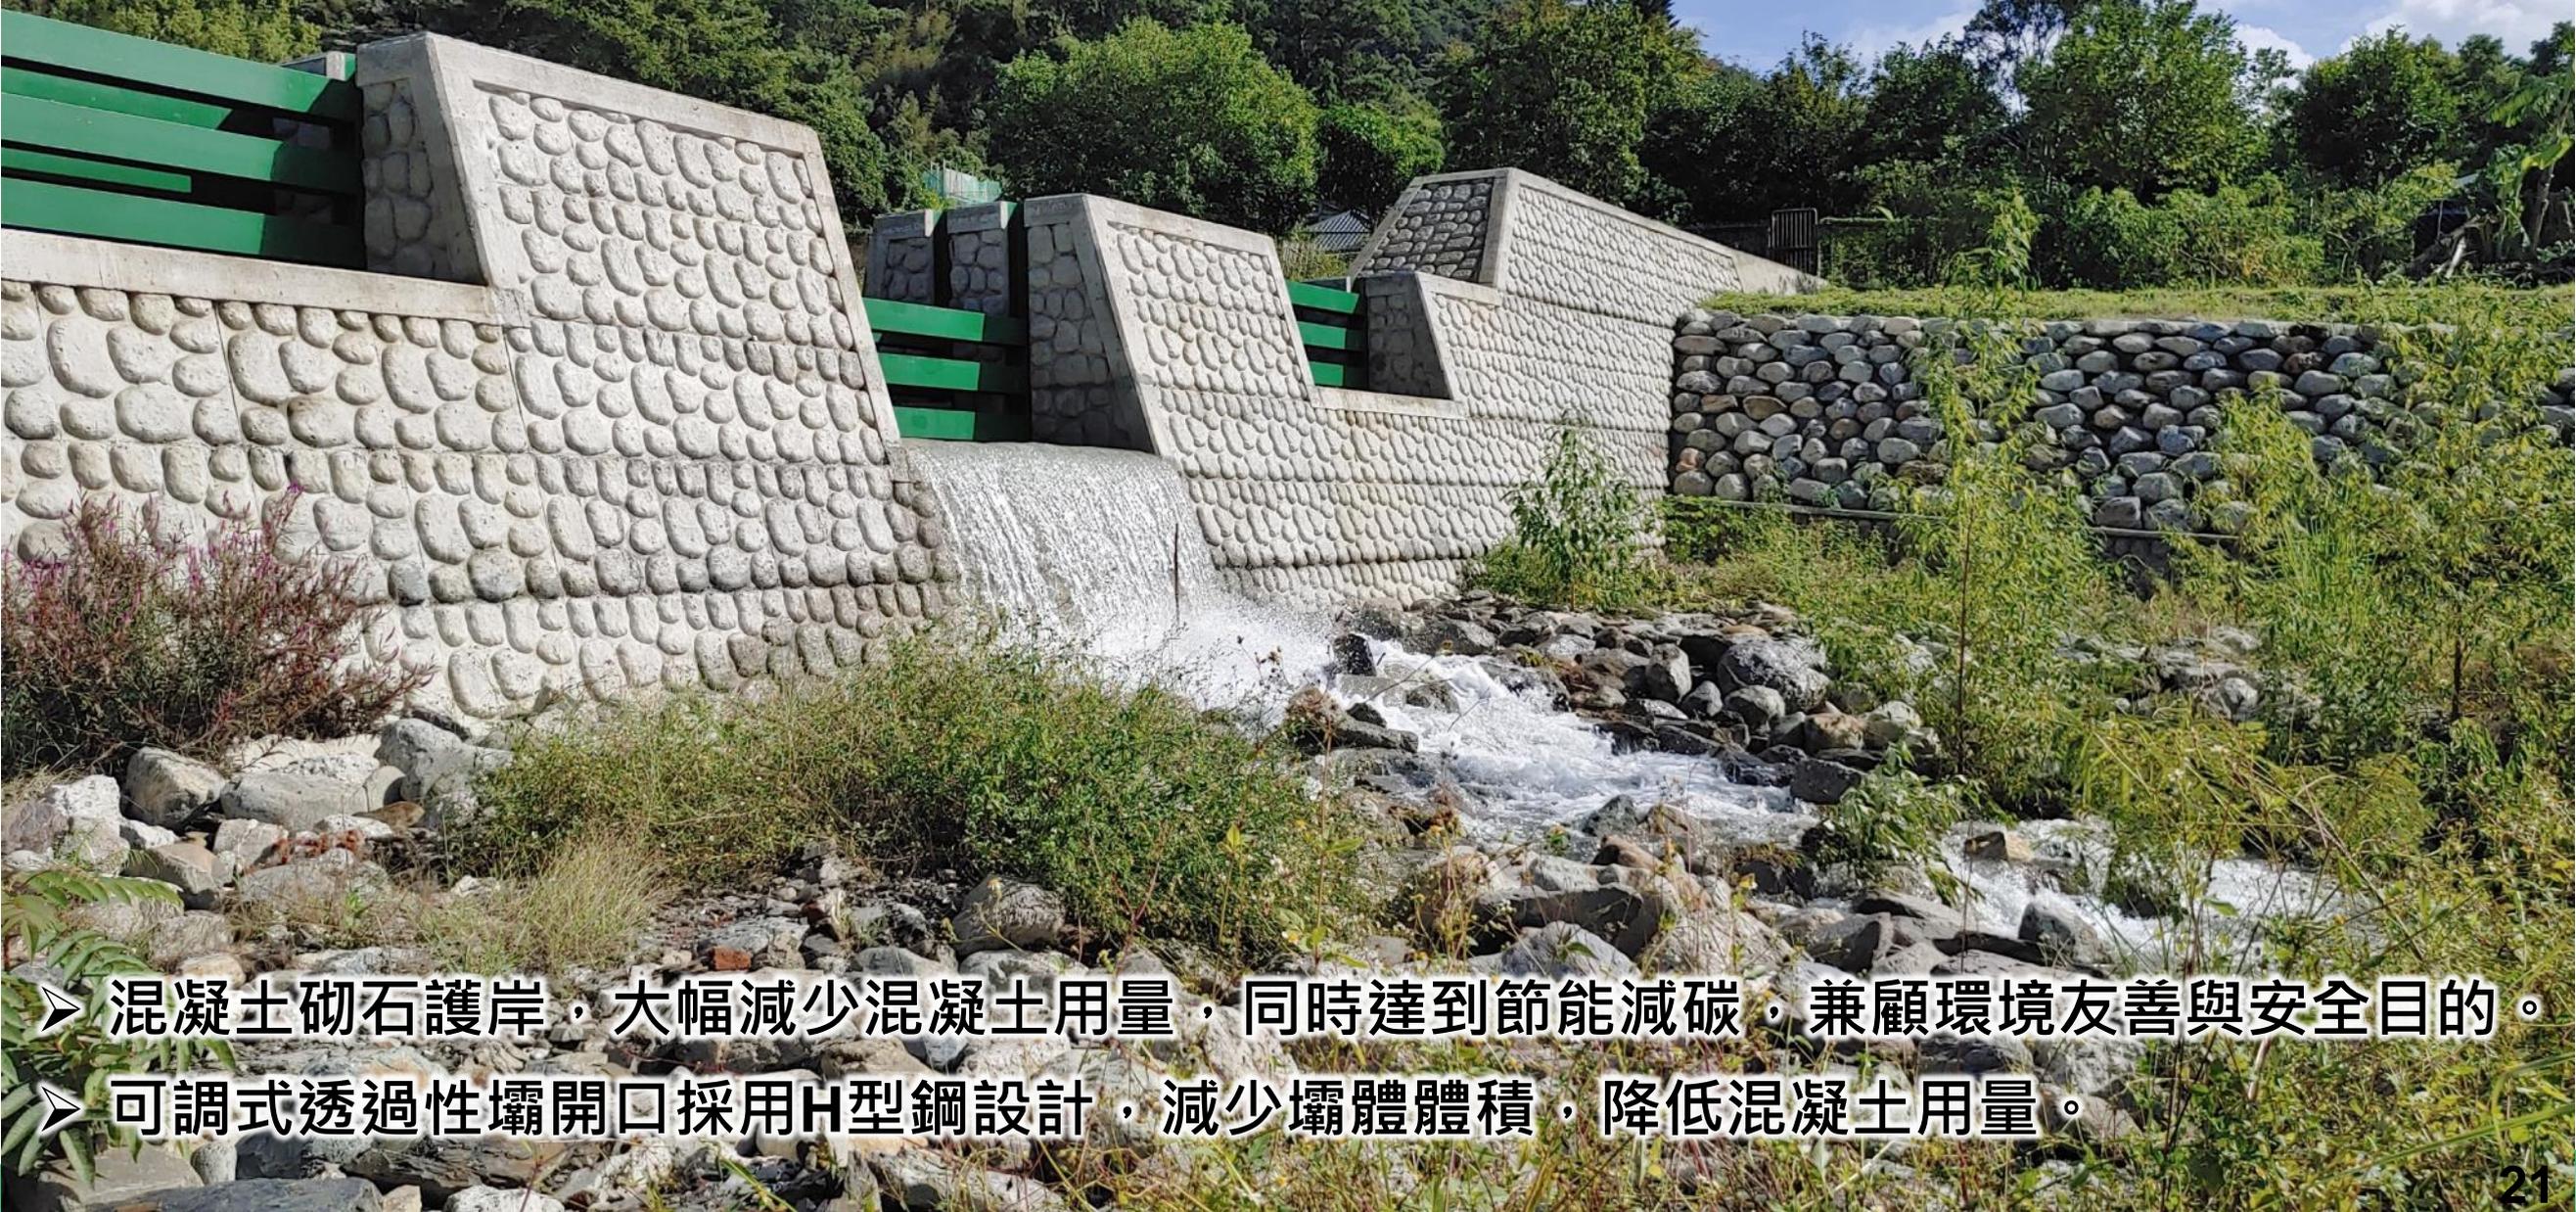
生態環境維護-節能減碳

- 混凝土砌石護岸，大幅減少混凝土用量，同時達到節能減碳，兼顧環境友善與安全目的。
- 可調式透過性壩開口採用H型鋼設計，減少壩體體積，降低混凝土用量。

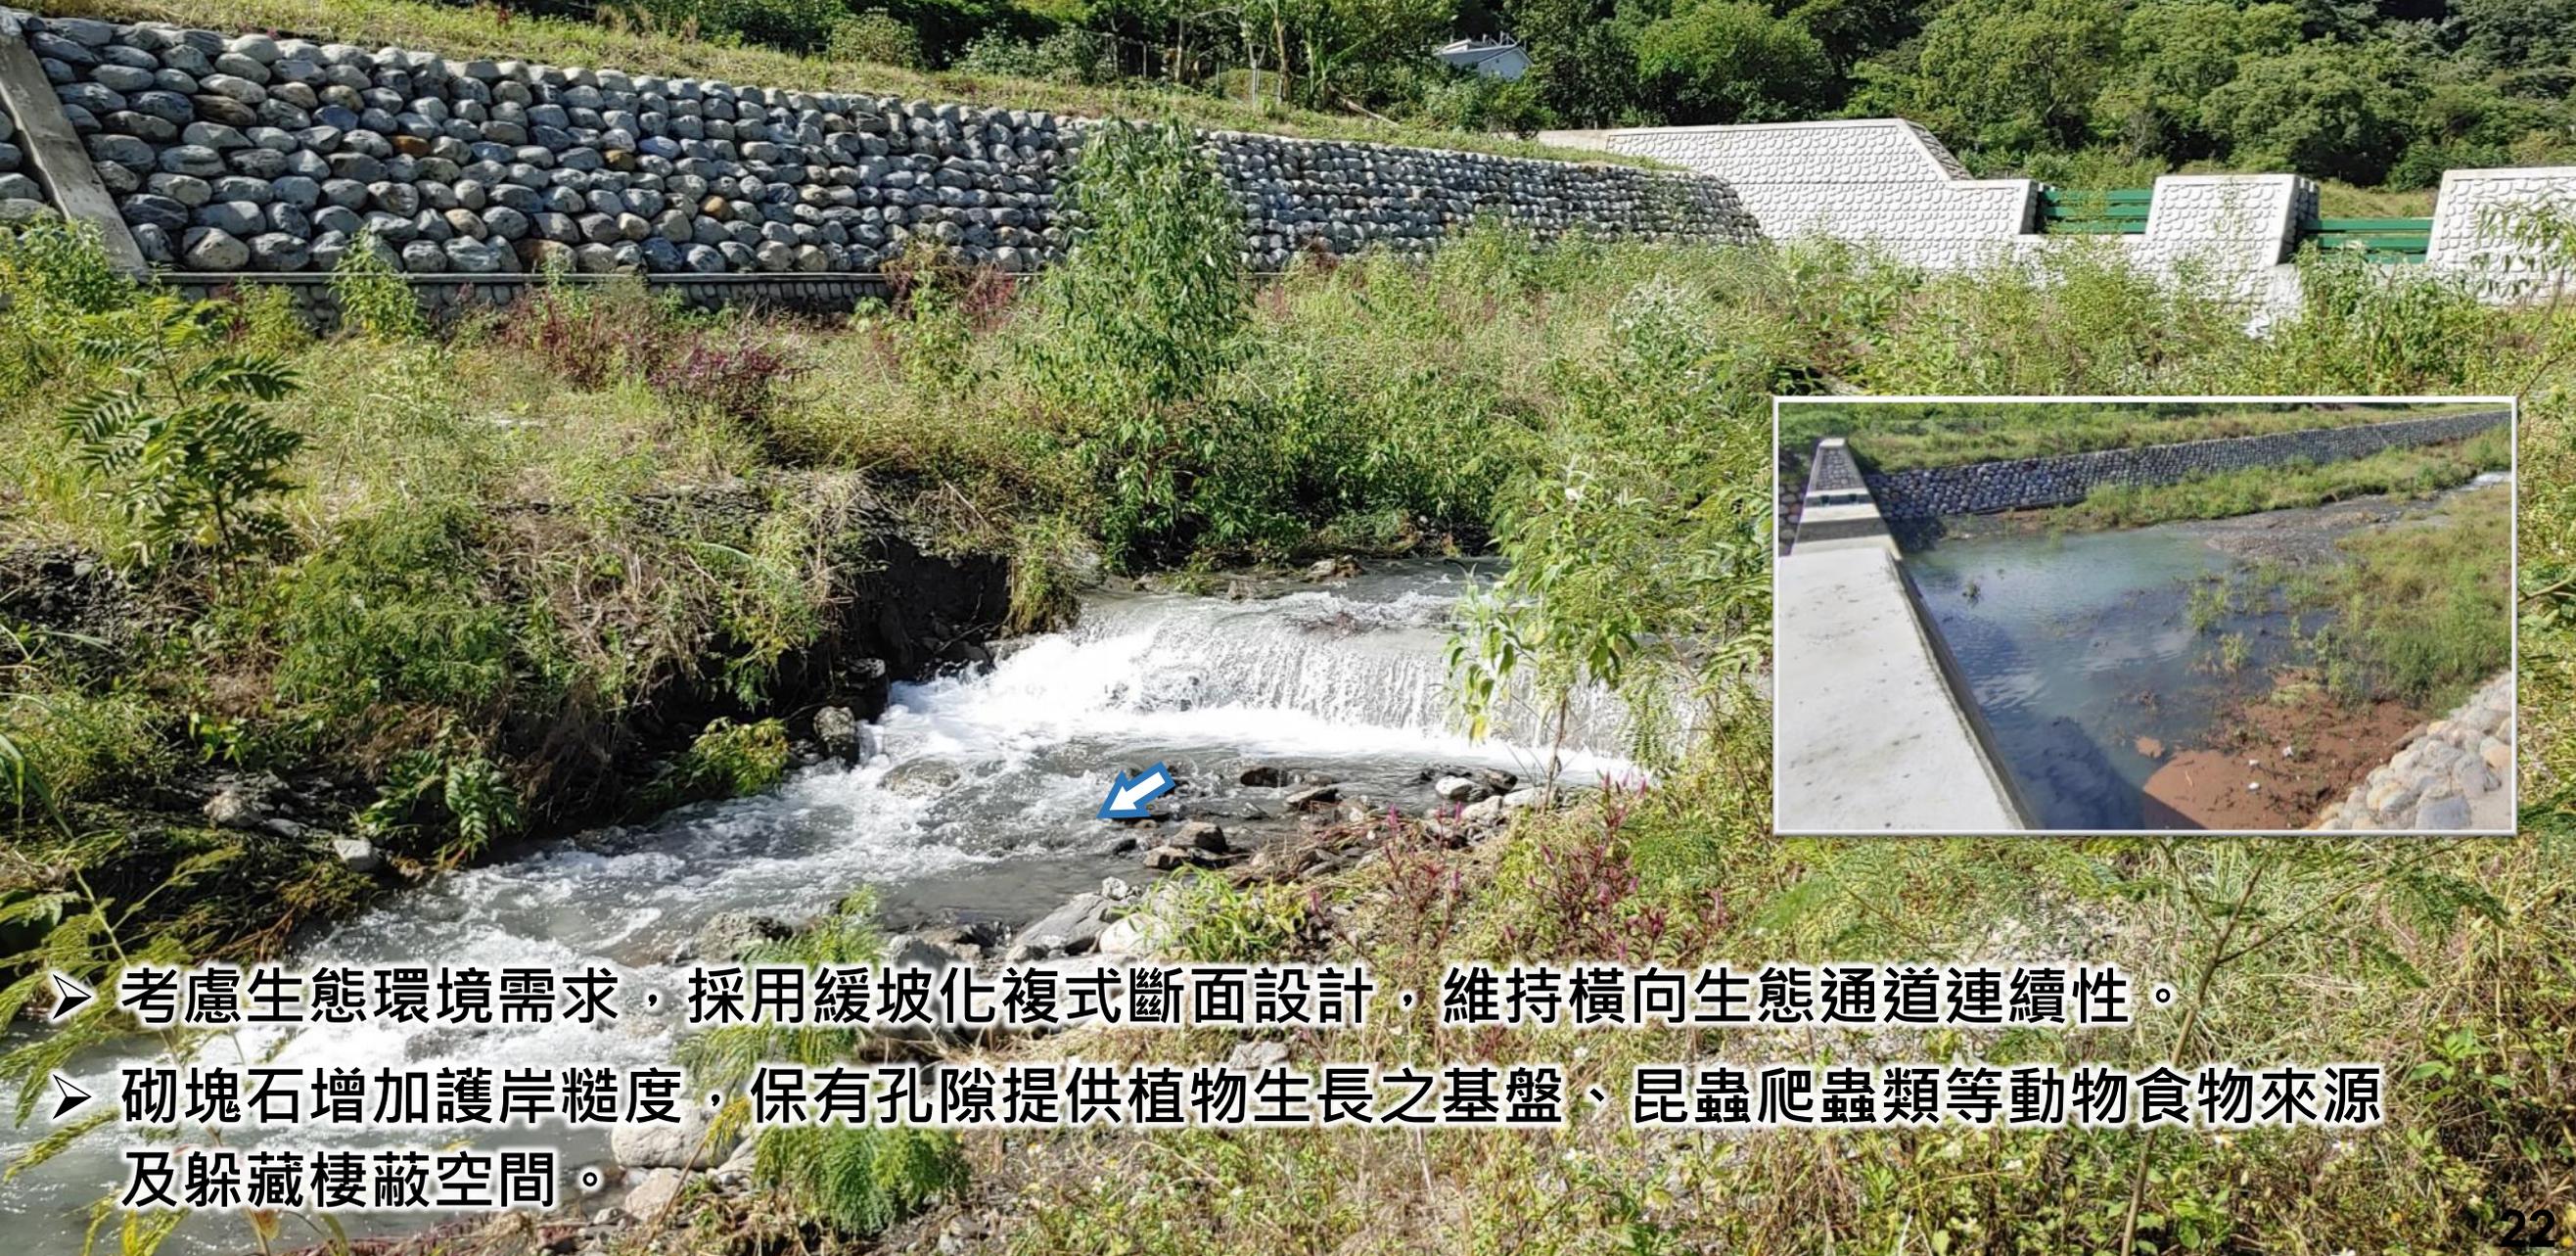
生態環境維護-棲地營造

- 考慮生態環境需求，採用緩坡化複式斷面設計，維持橫向生態通道連續性。
- 砌塊石增加護岸糙度，保有孔隙提供植物生長之基盤、昆蟲爬蟲類等動物食物來源及躲藏棲蔽空間。

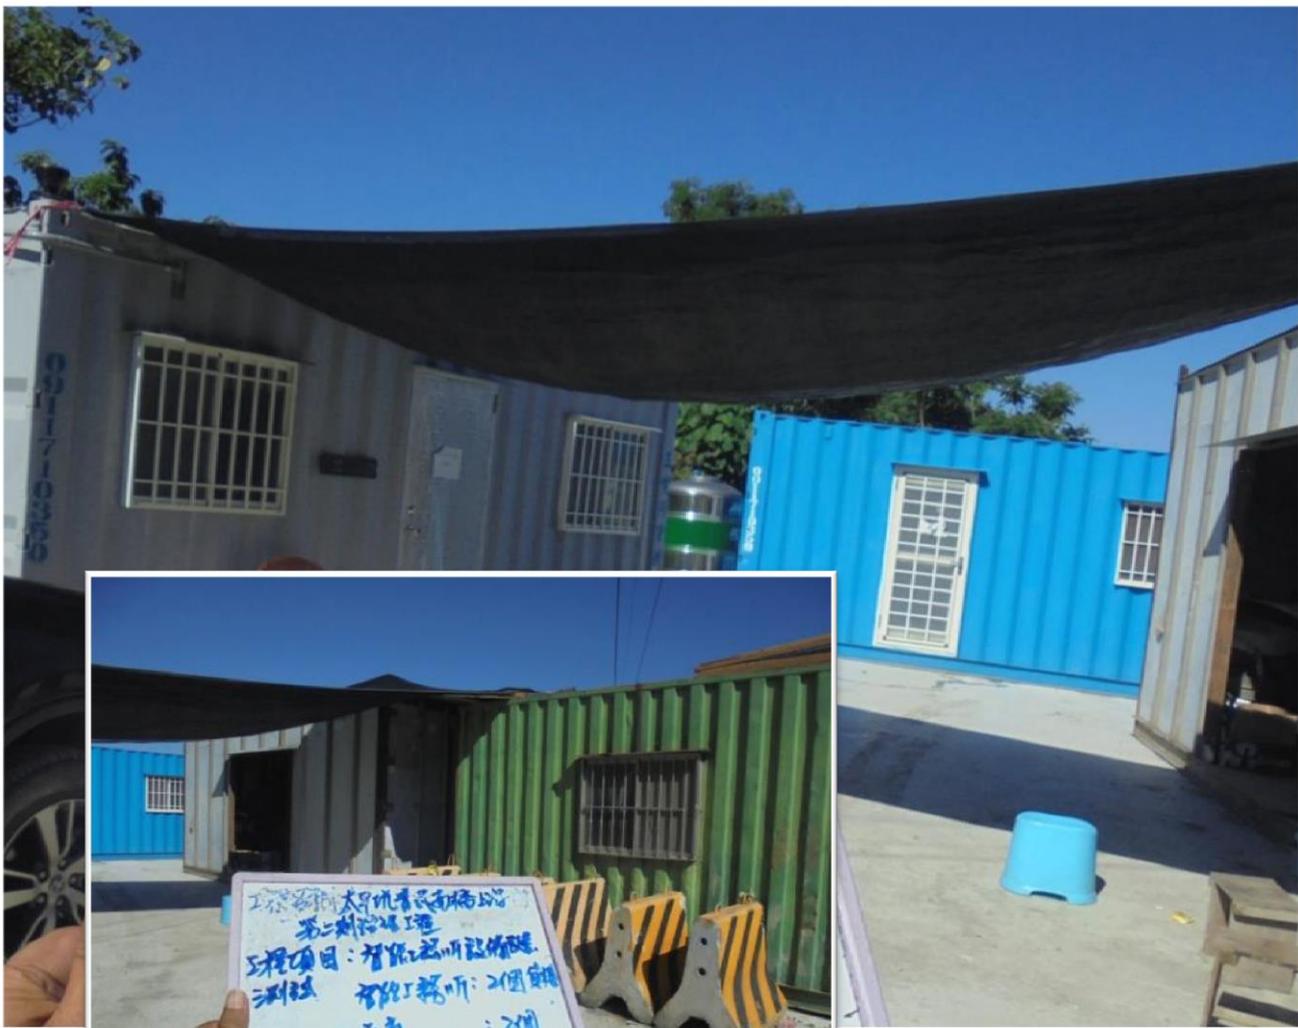
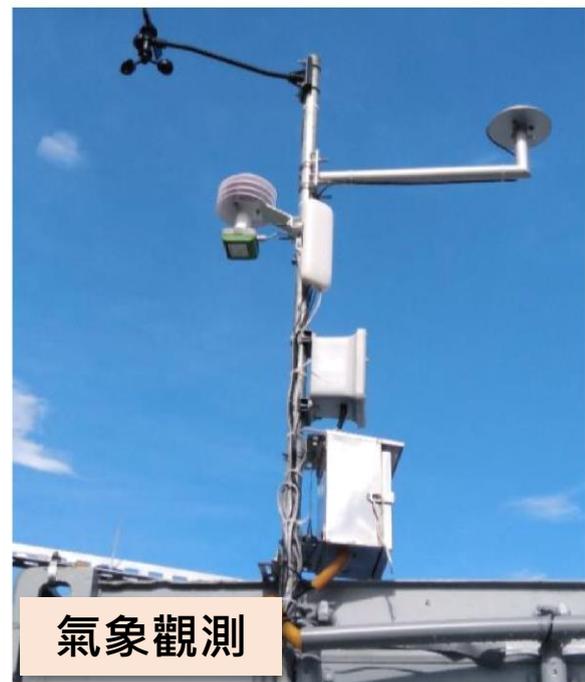
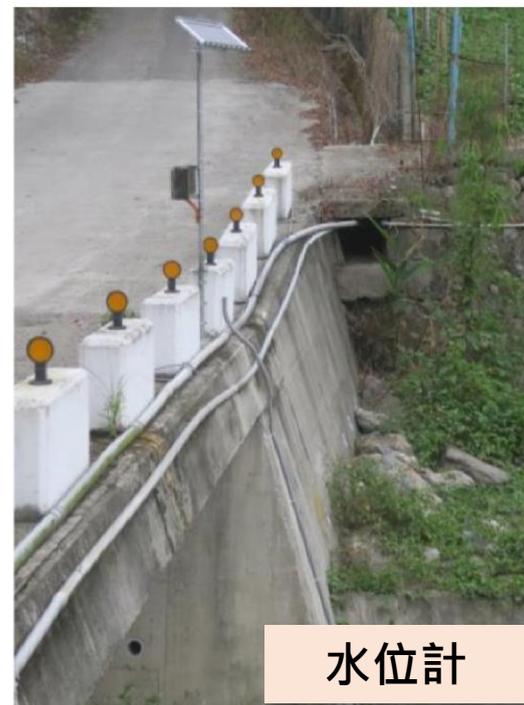
規劃設計-智能監控 落實職安

- 導入貨櫃屋-智能工務所監測設備，隨時掌握天候環境變化，當危險條件發生時，能即時的發布通報處置，來確保施工人員的安全。
- 貨櫃屋體積小移動便利，地形適應性高，依此雛型持續推動在水保工程方面的應用。

貨櫃屋智能工務所

氣象觀測

雨量計

控制系統

水位計

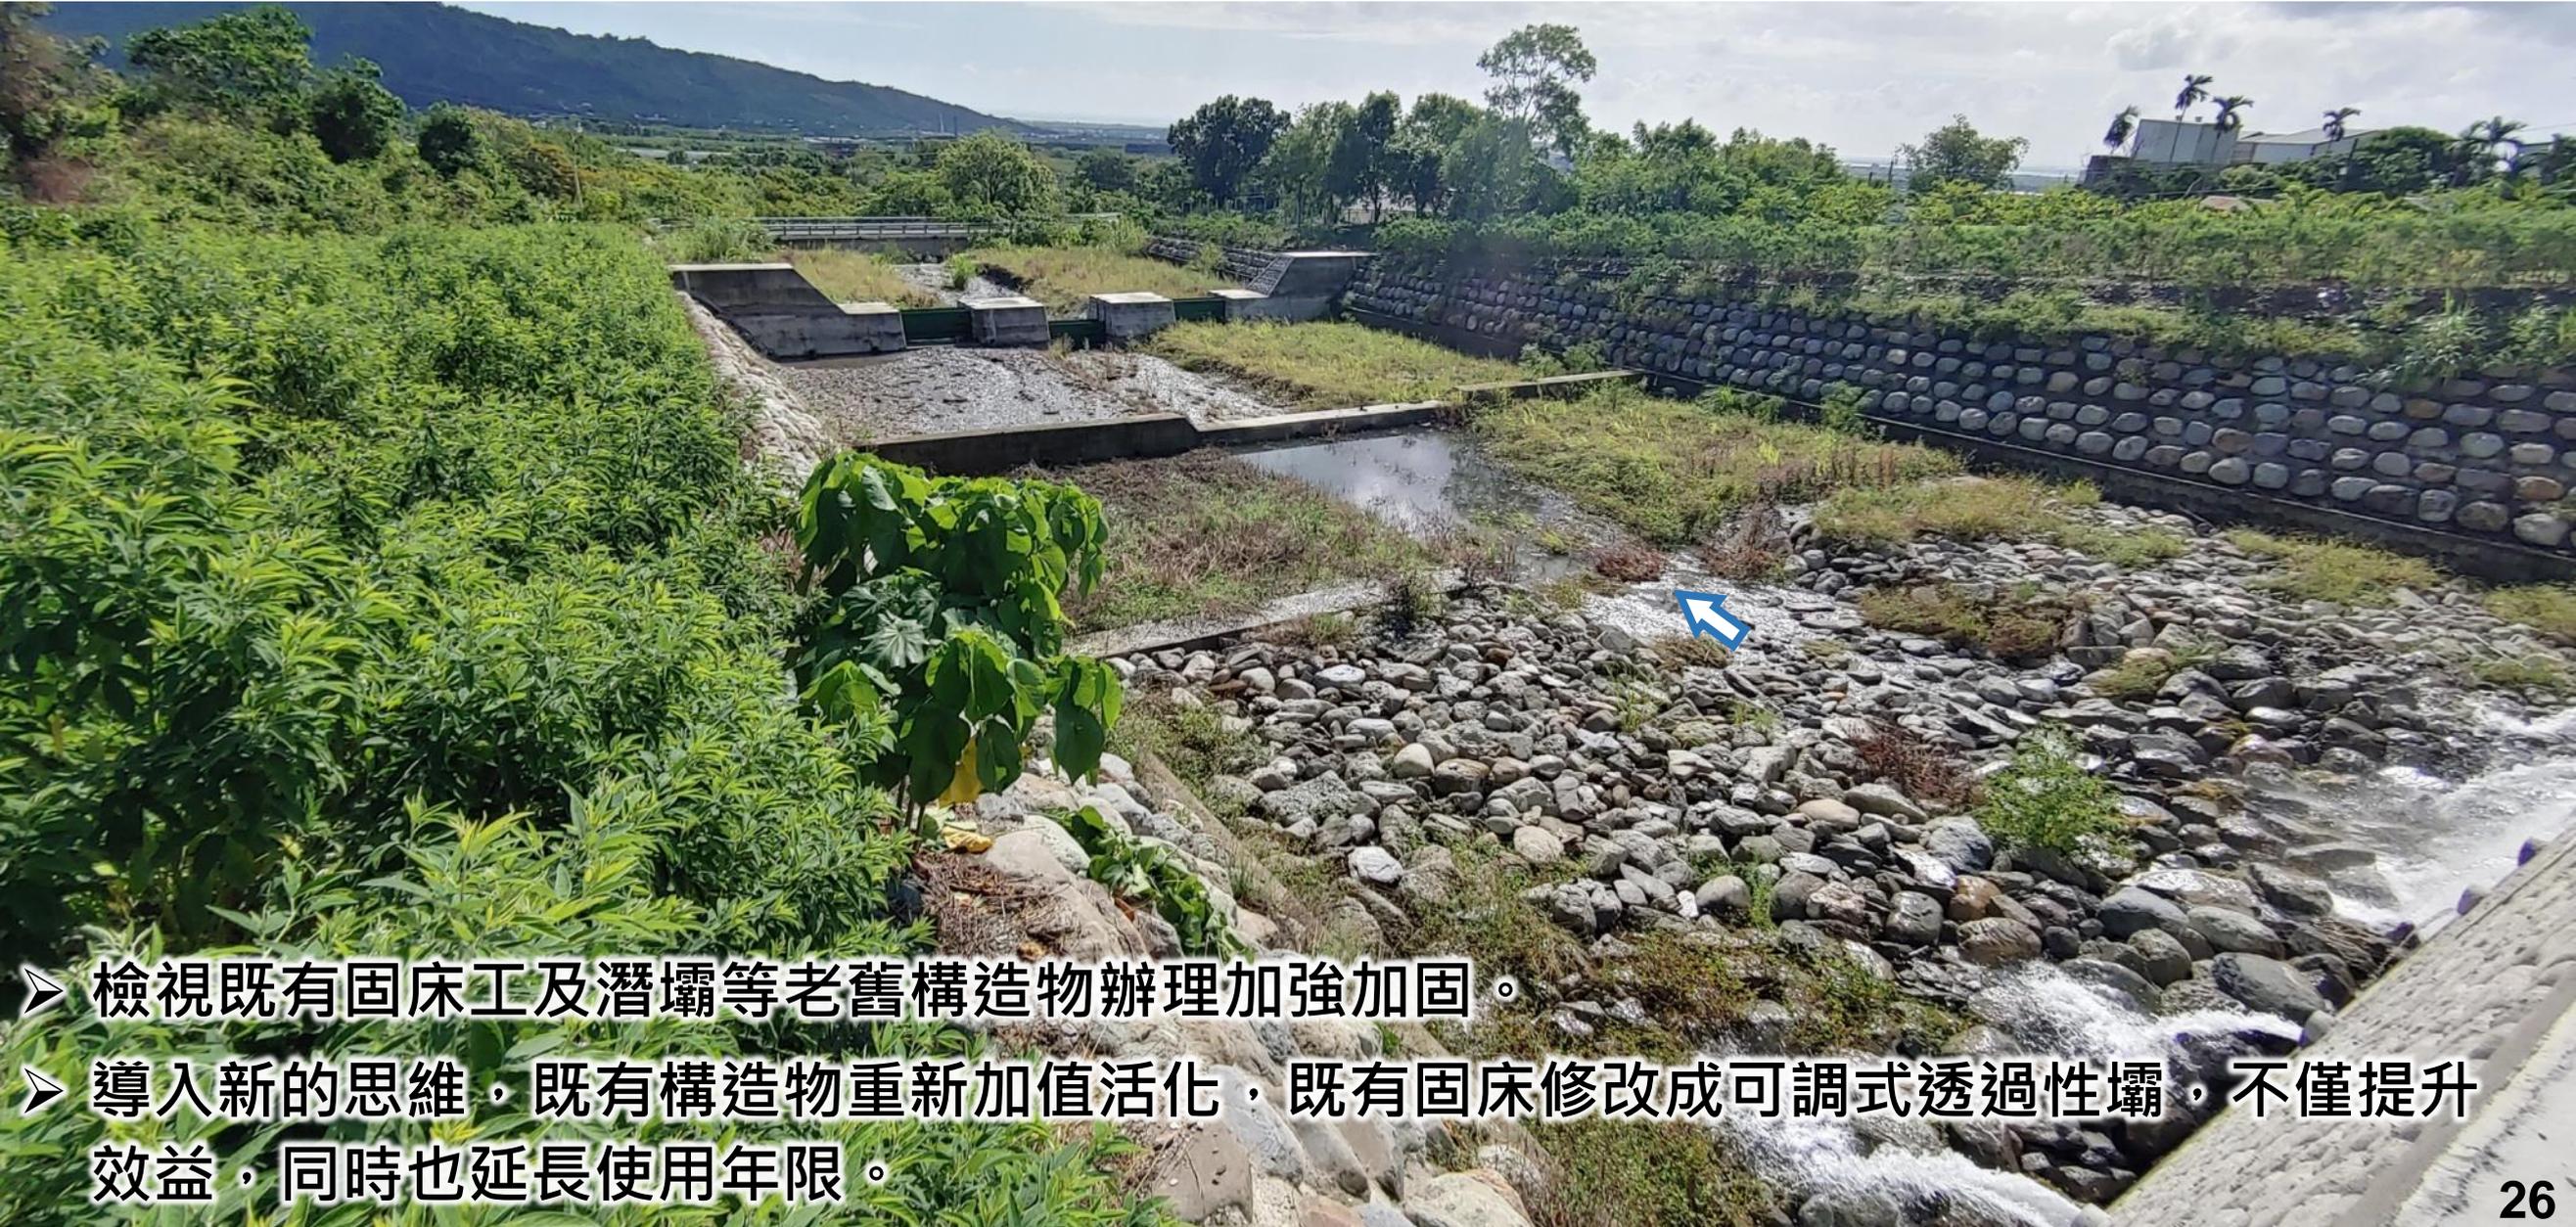
規劃設計-改造老舊壩體 延長壽命

- 檢視既有固床工及潛壩等老舊構造物辦理加強加固。
- 導入新的思維，既有構造物重新增值活化，既有固床修改成可調式透過性壩，不僅提升效益，同時也延長使用年限。

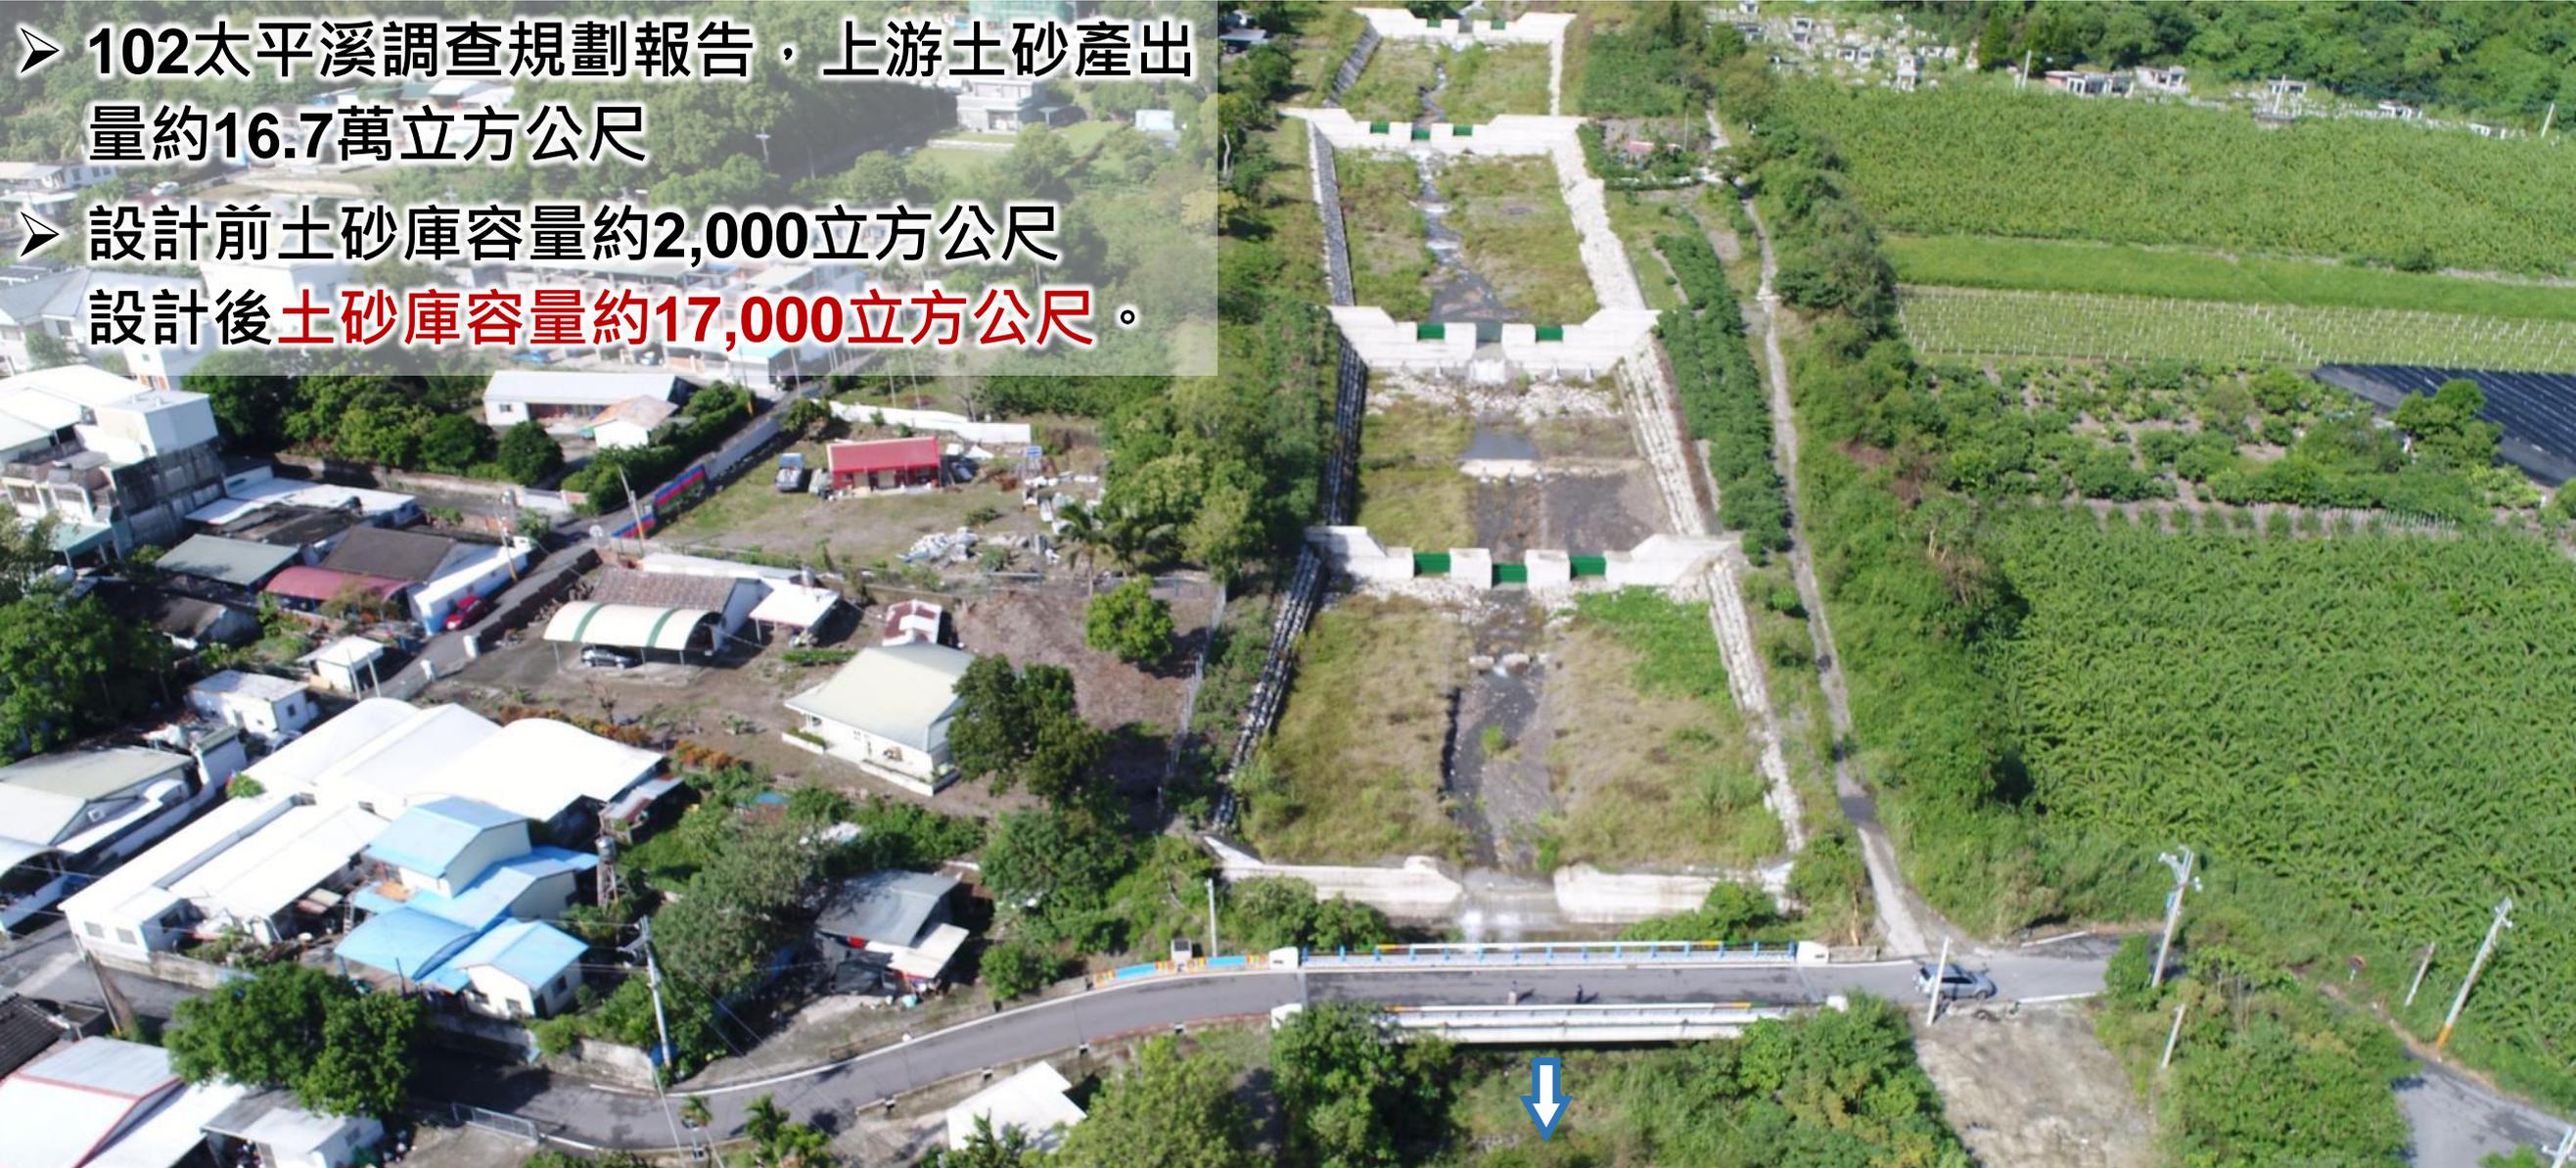
規劃設計-解決土砂問題

- 102太平溪調查規劃報告，上游土砂產出量約16.7萬立方公尺
- 設計前土砂庫容量約2,000立方公尺
設計後土砂庫容量約17,000立方公尺。

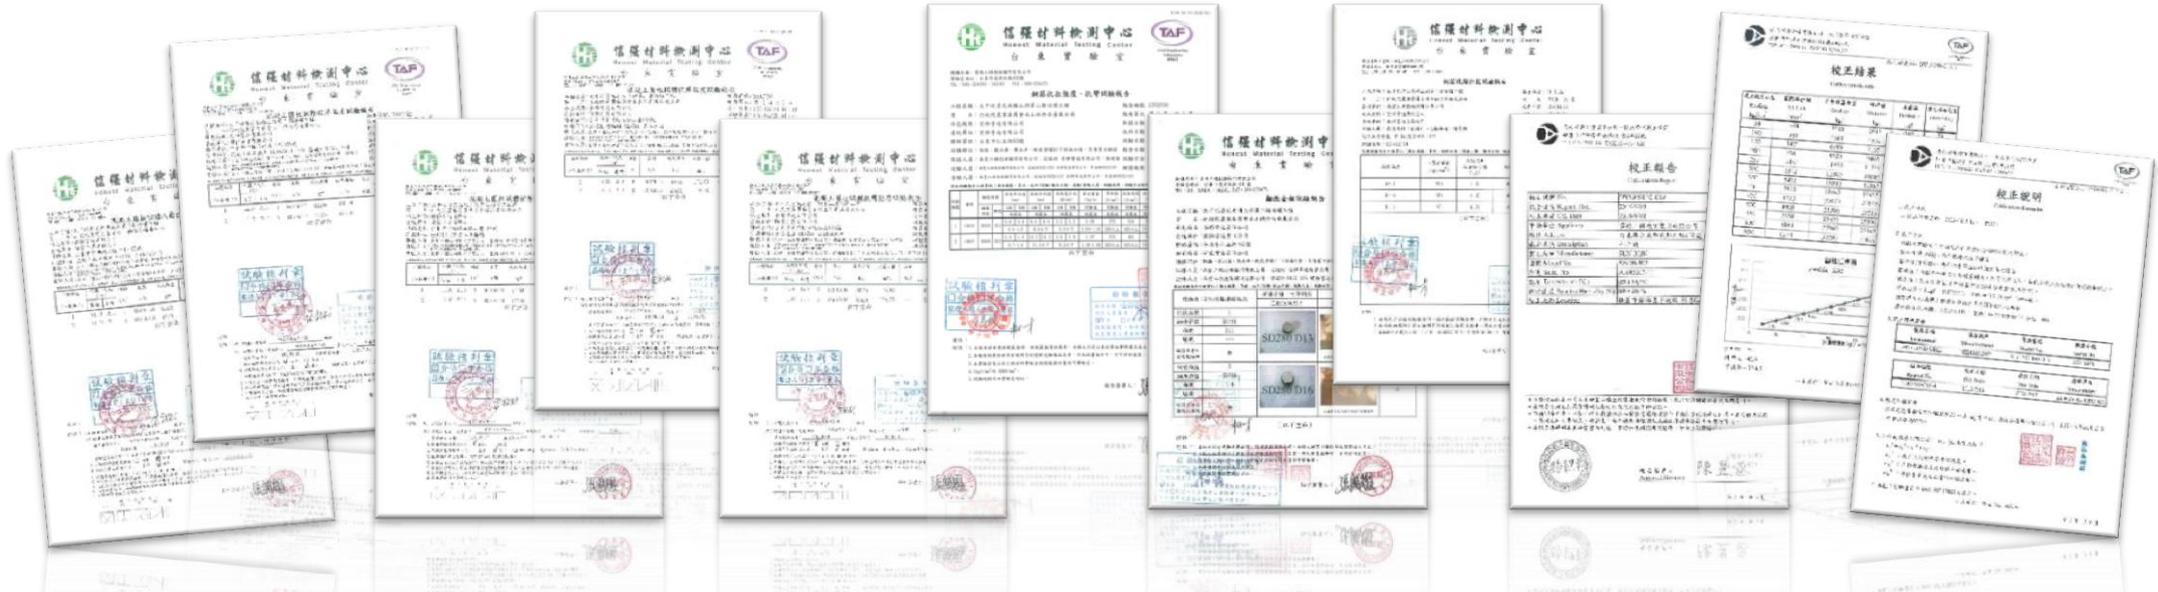
履約管理-材料試驗及報告判讀

➤ 材料抽驗均送交認證合格試驗單位，並判讀試驗結果

混凝土氯離子試驗109.05.11

圓柱試體會壓109.07.23

鋼筋植筋拉拔試驗109.10.05

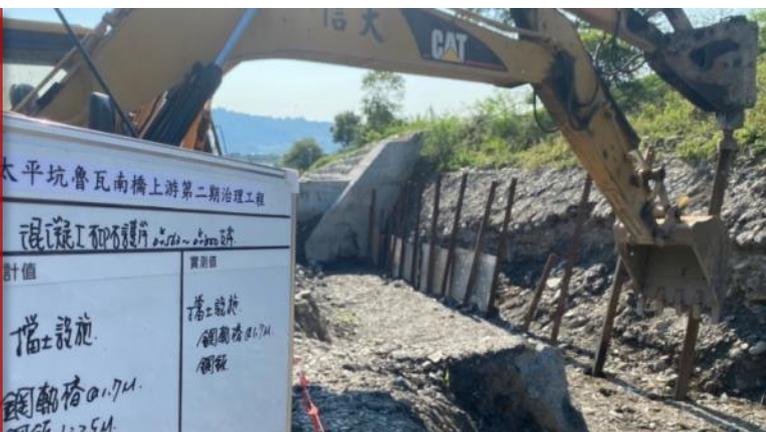
- 落實各項職安措施，加強職安衛教育訓練。
- 工地出入口及動線加強通行路徑管制，加裝各項警告設施，確保通行安全。
- 基礎開挖深度超過1.5m範圍，均依規定打設臨時擋土設施。

臨時擋土施作

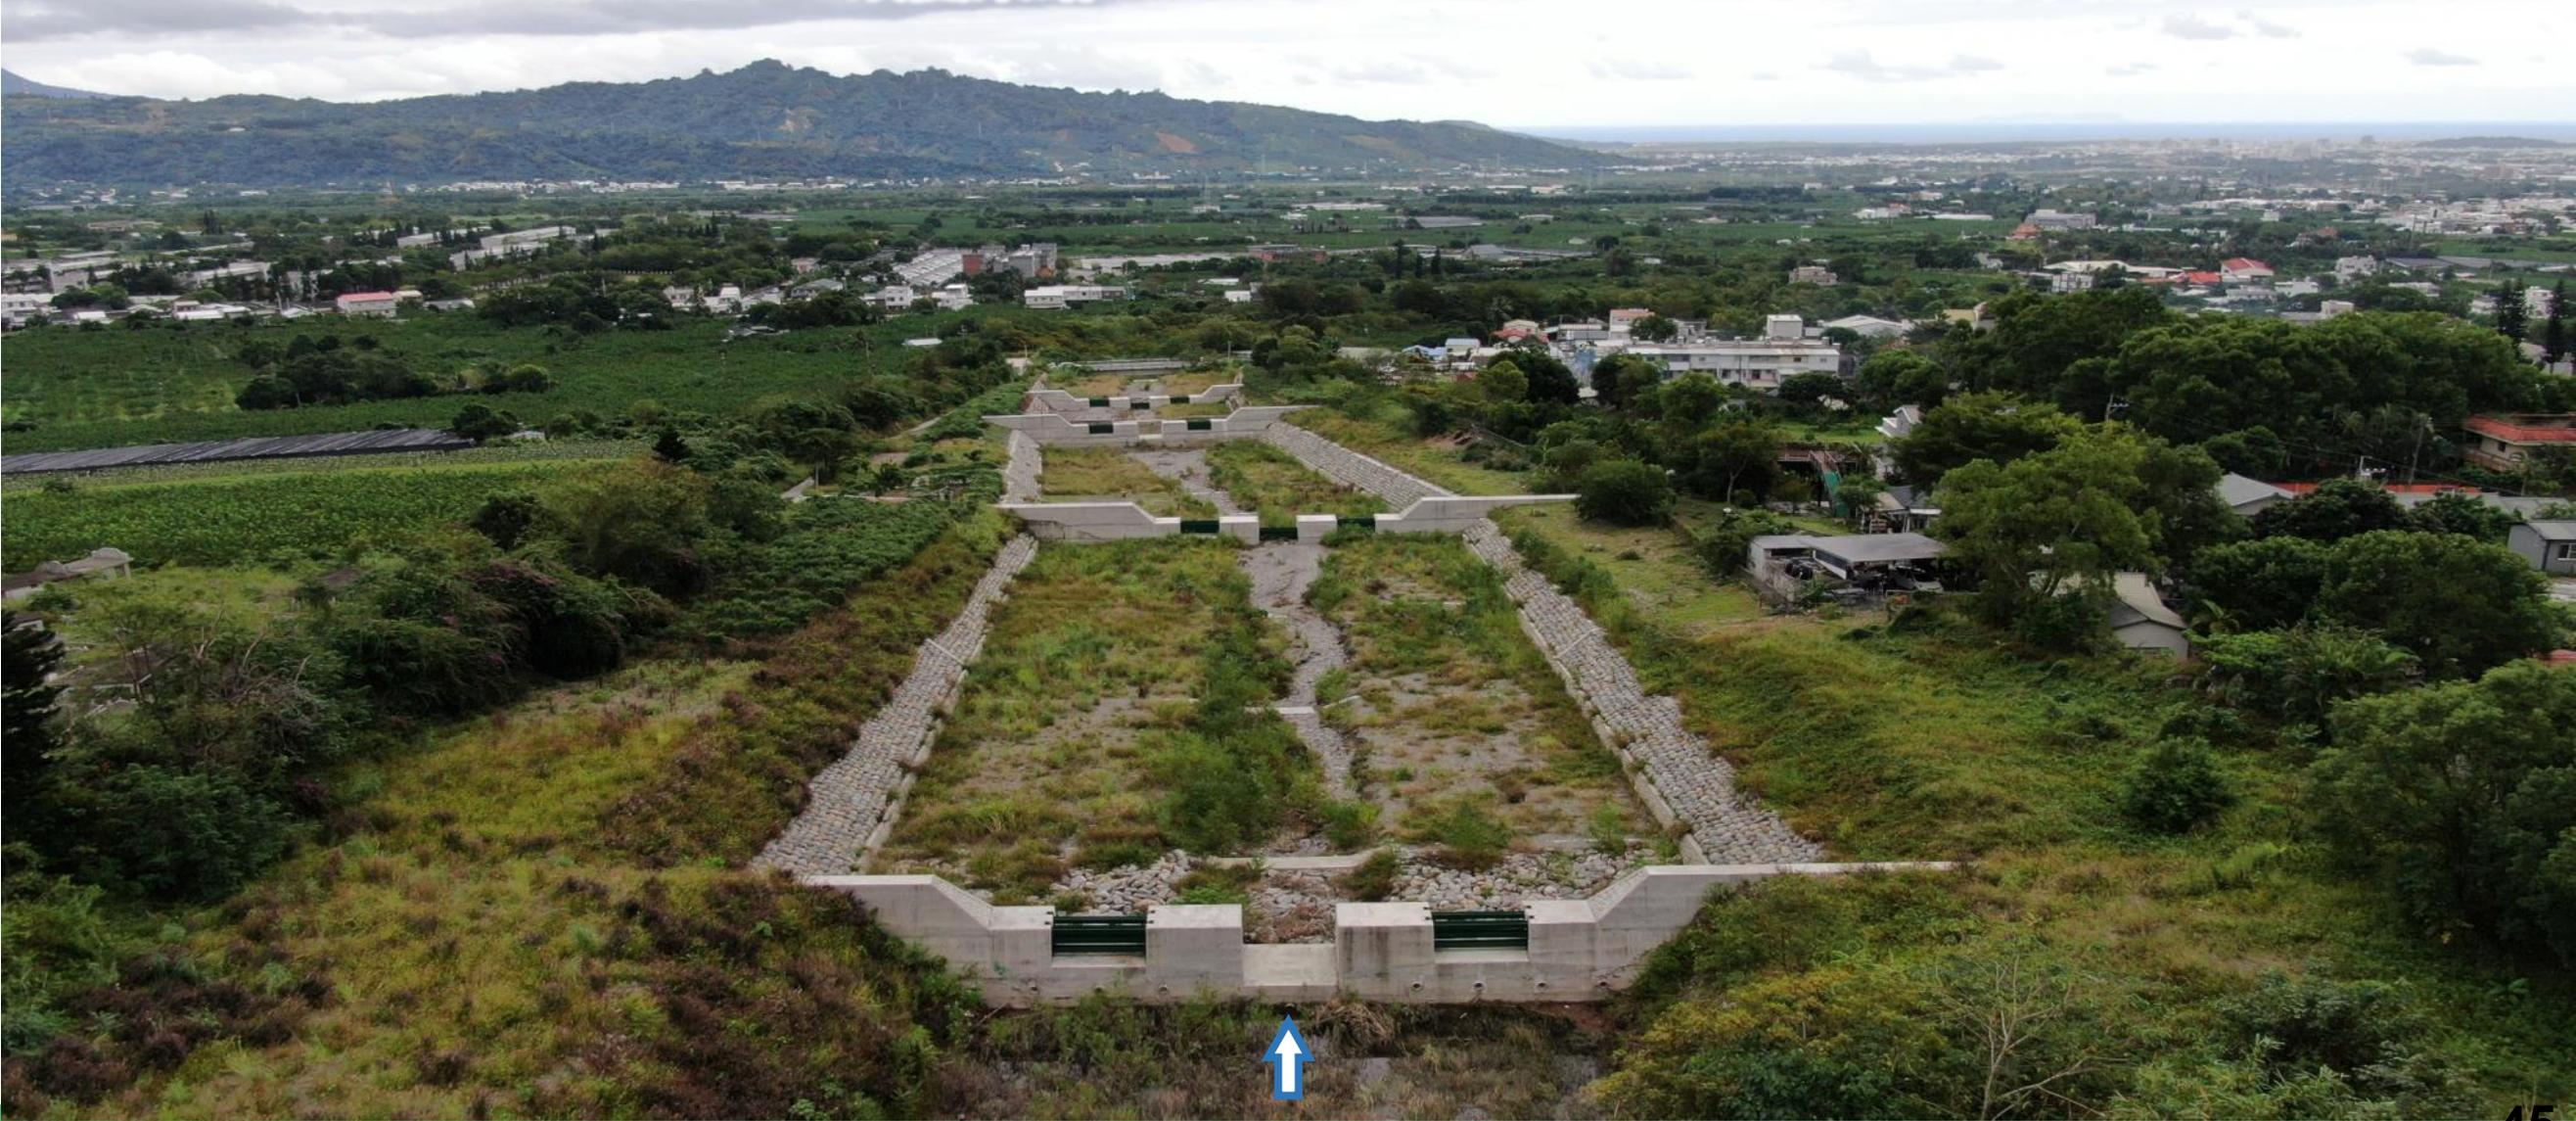
工程效益-調節土砂 清淤配套

- 設置複式斷面開口可調透過性壩，**調節土砂量**，**清淤配套管理庫容**。
- 考量土砂清淤作業，設置清淤坡道，壩體中間開口預留通行空間。
