太平坑魯瓦南橋上游第二期治理工程

行政院農業委員會水土保持局臺東分局

110年11月19日

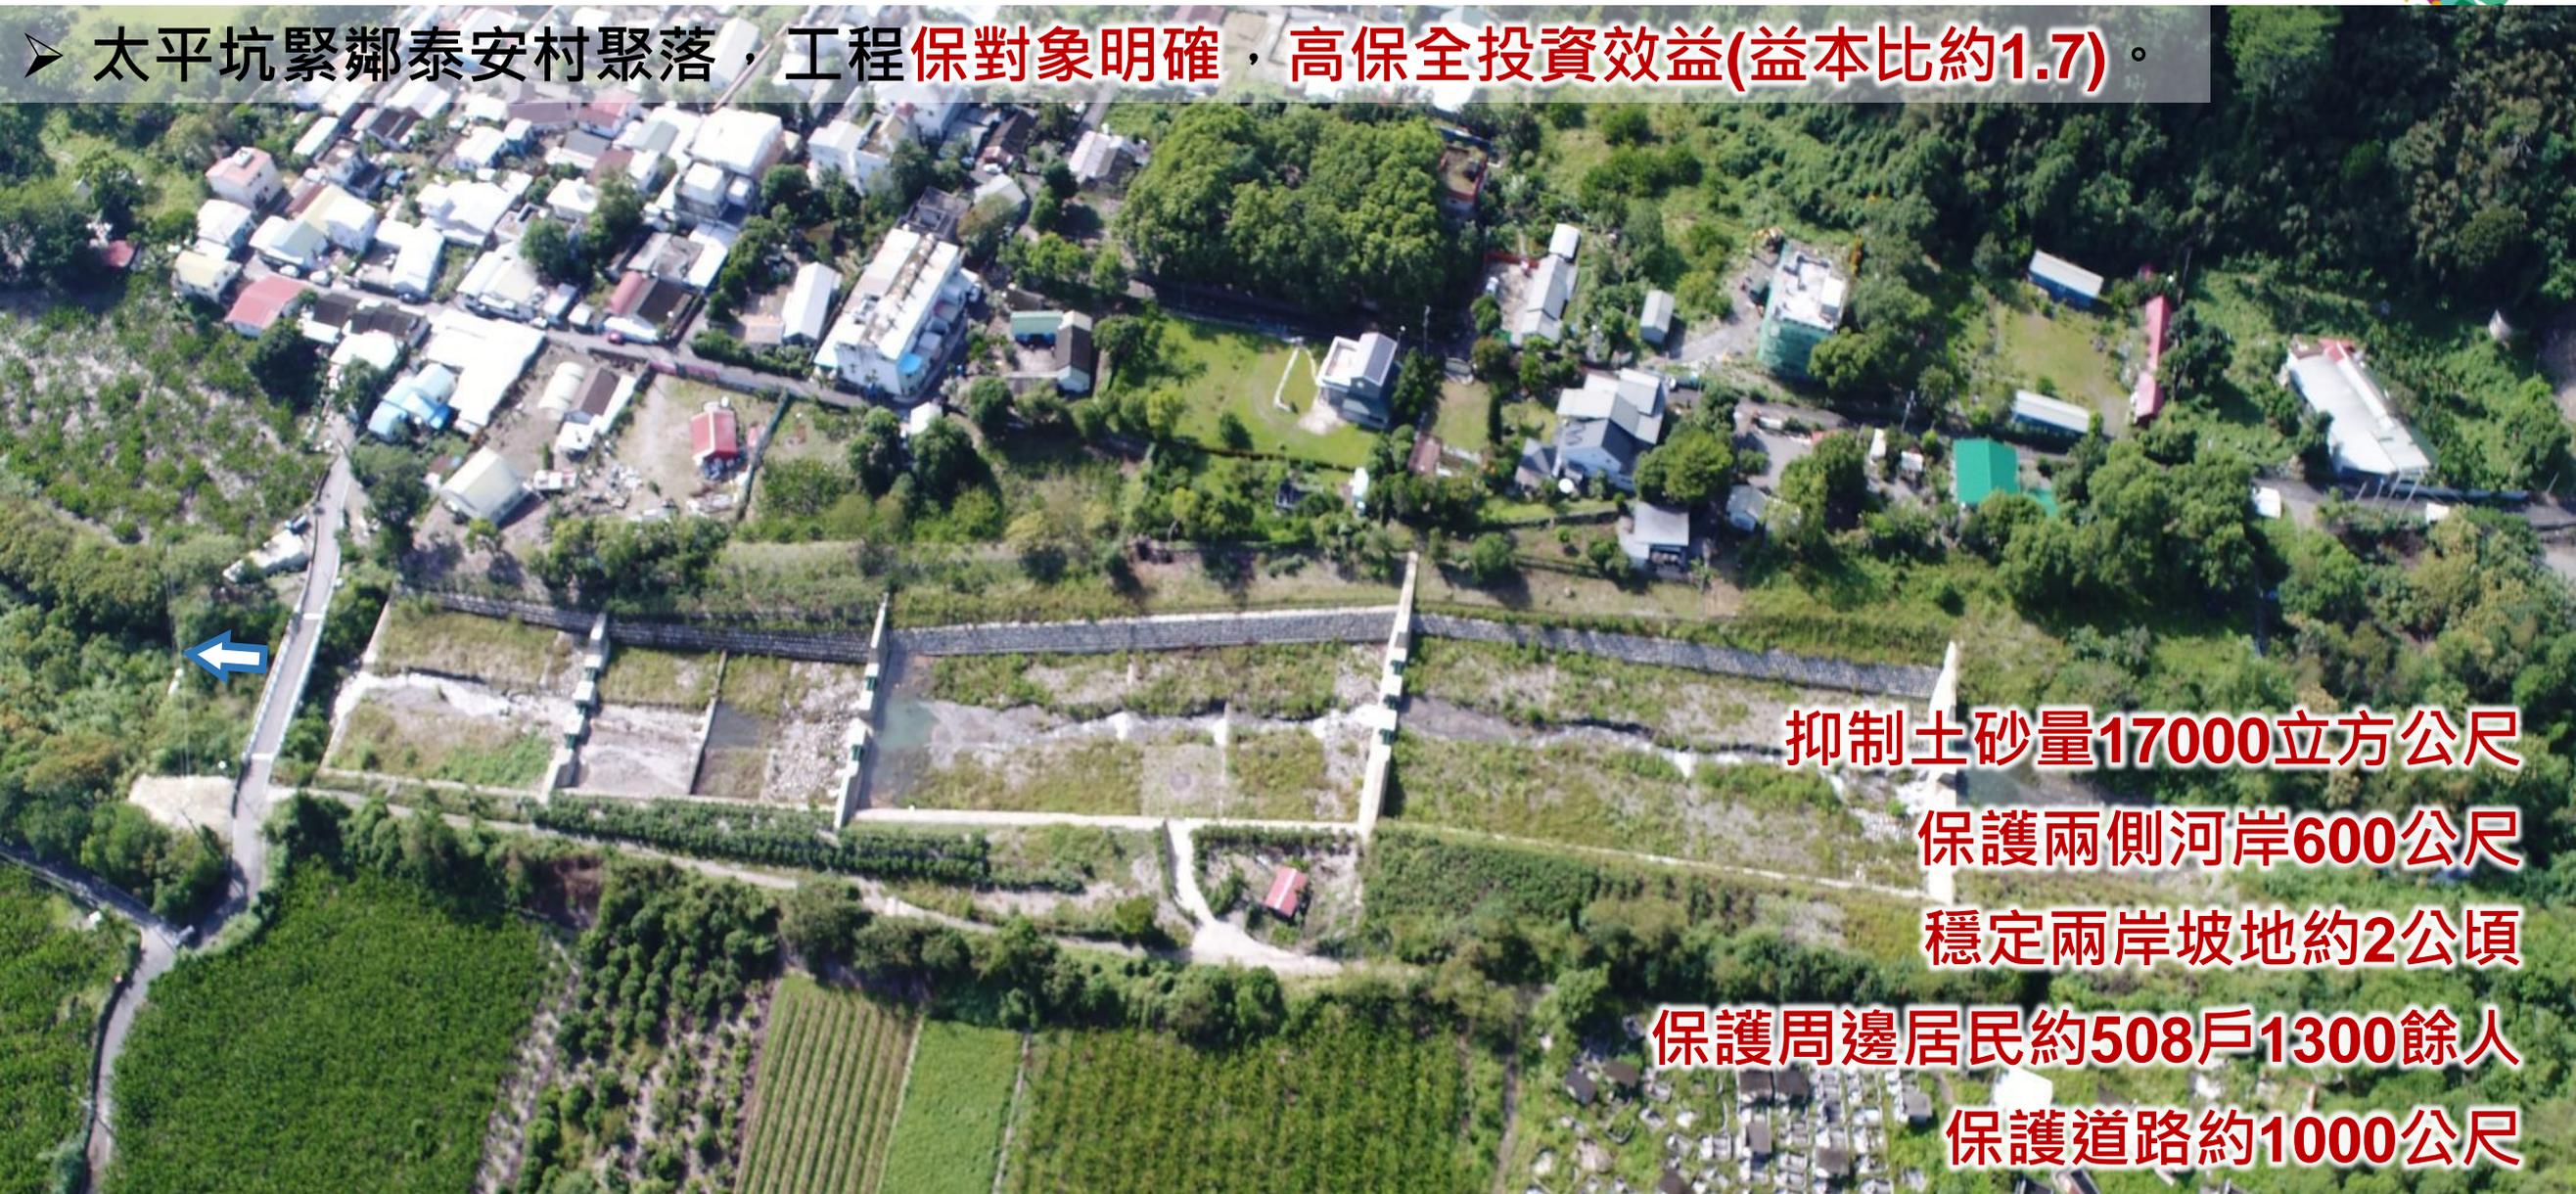
工程效益-高保全效益

抑制土砂量17000立方公尺

保護兩側河岸600公尺

穩定兩岸坡地約2公頃

保護周邊居民約508戶1300餘人

保護道路約1000公尺
