行政院農業委員會水土保持局花蓮分局

光復鄉馬太鞍濕地

木棧道修繕暨周邊環境改善三期工程

110年度優良農建工程-設施類

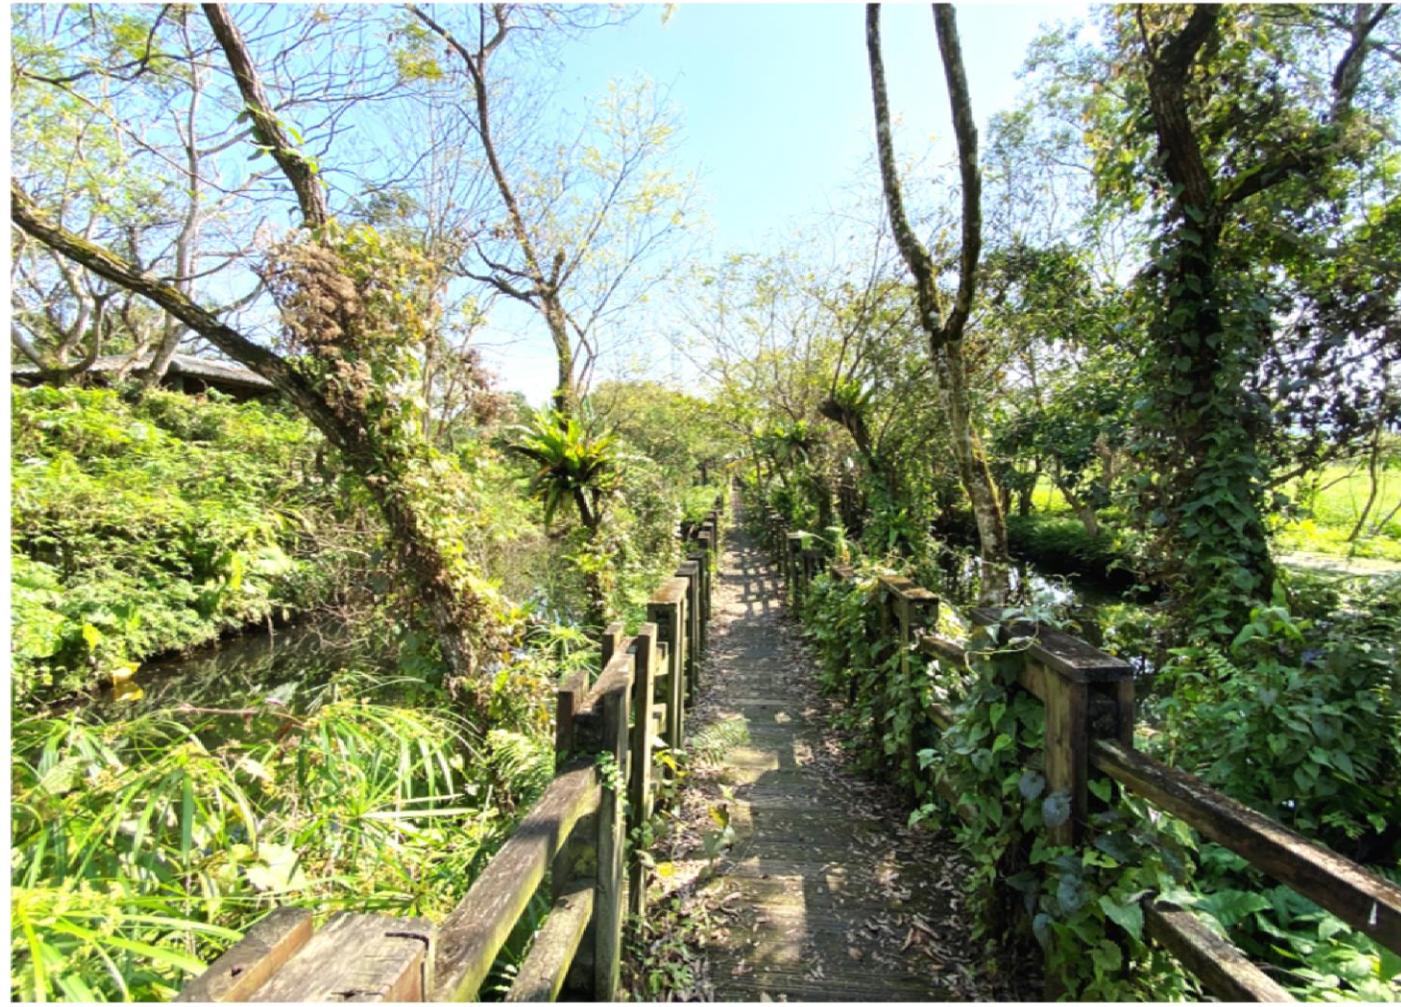
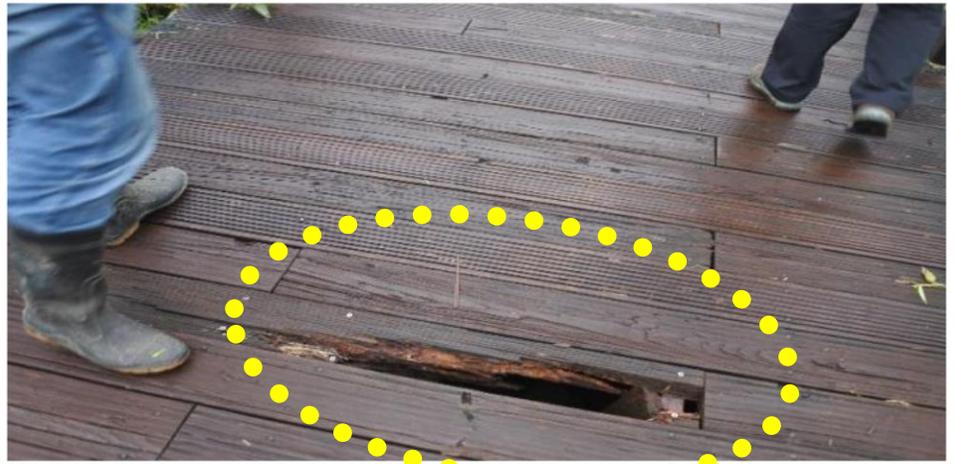
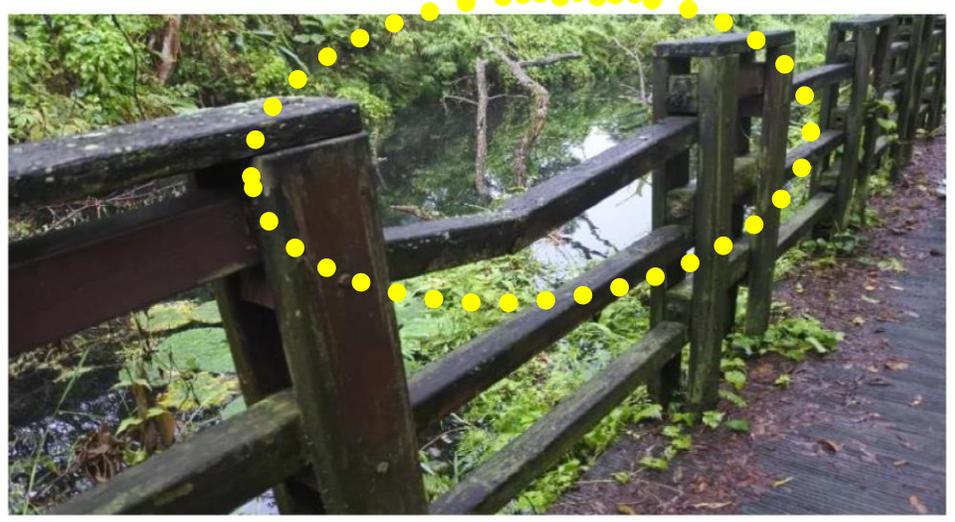
木棧道已使用30年之久-破損、草木漫淹、蛇類出沒、安全堪慮 10

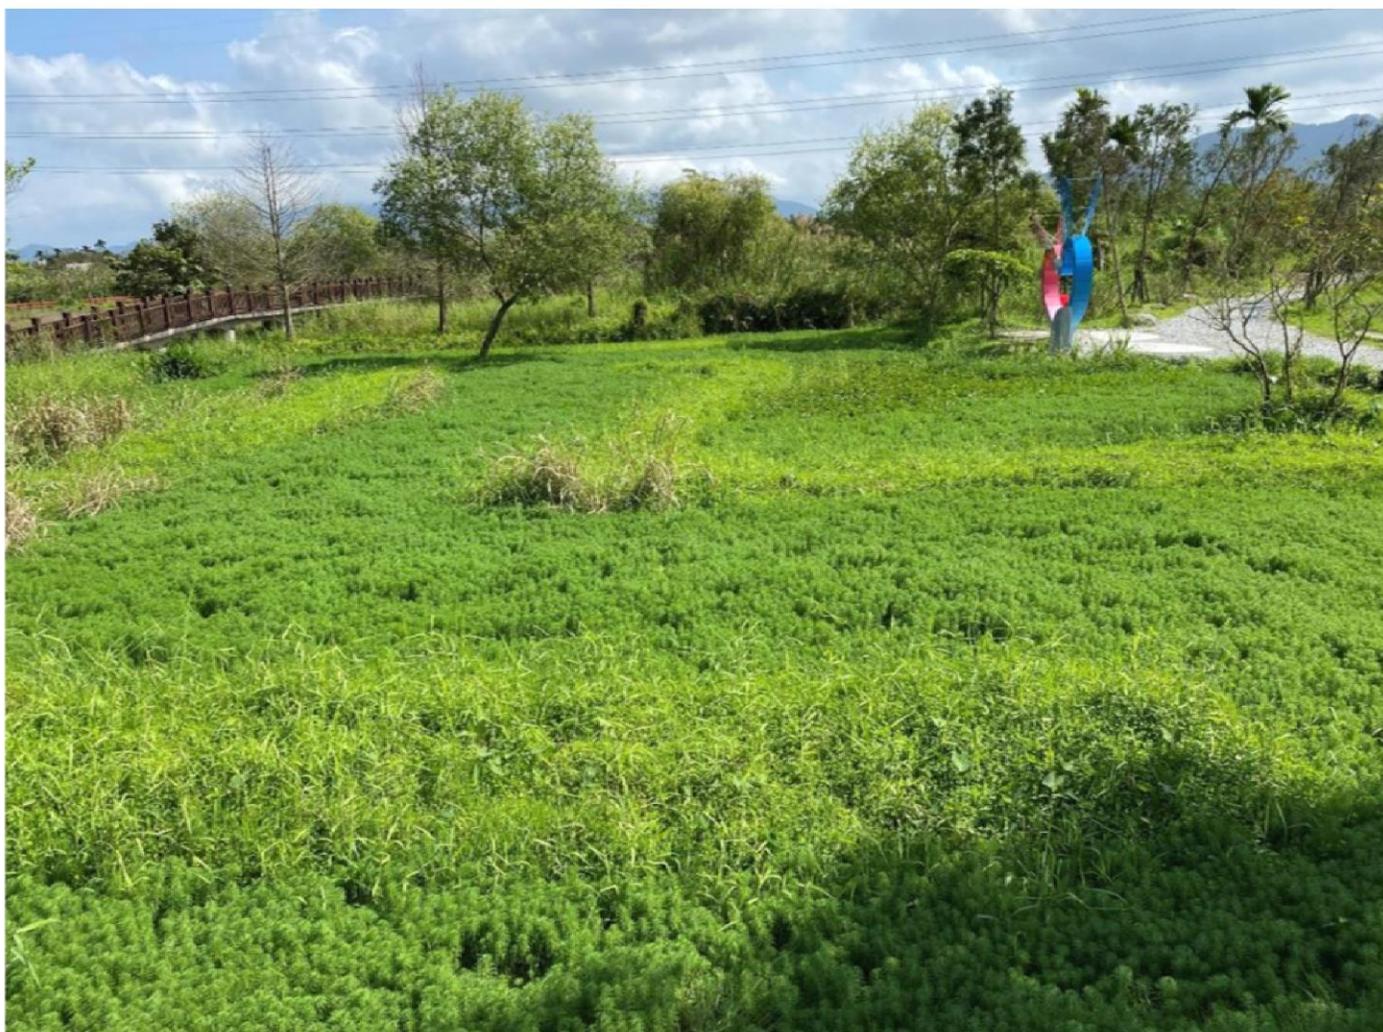
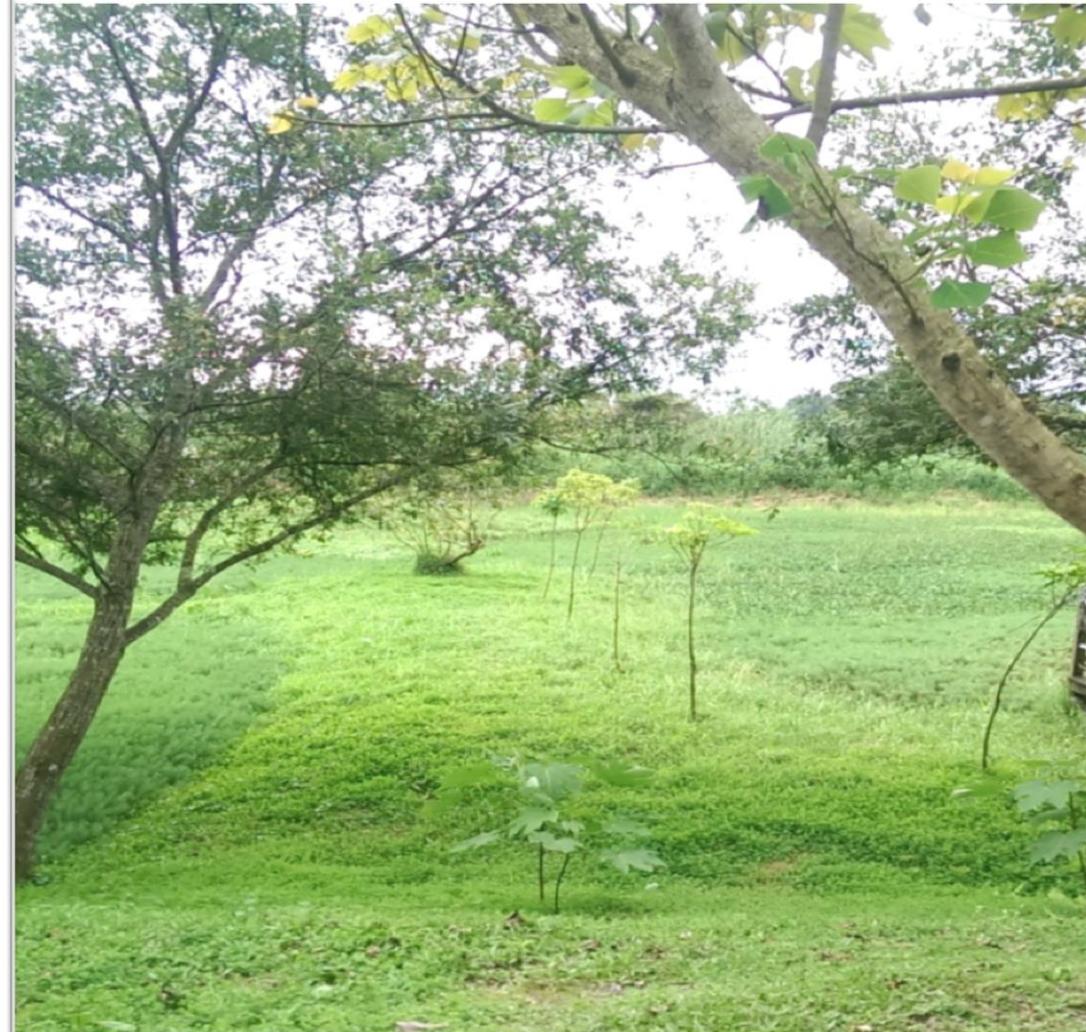
## 水域空間環境雜沓

濕地遭受強勢草種(狐尾藻) 掠奪，幼童易跌入濕地危險

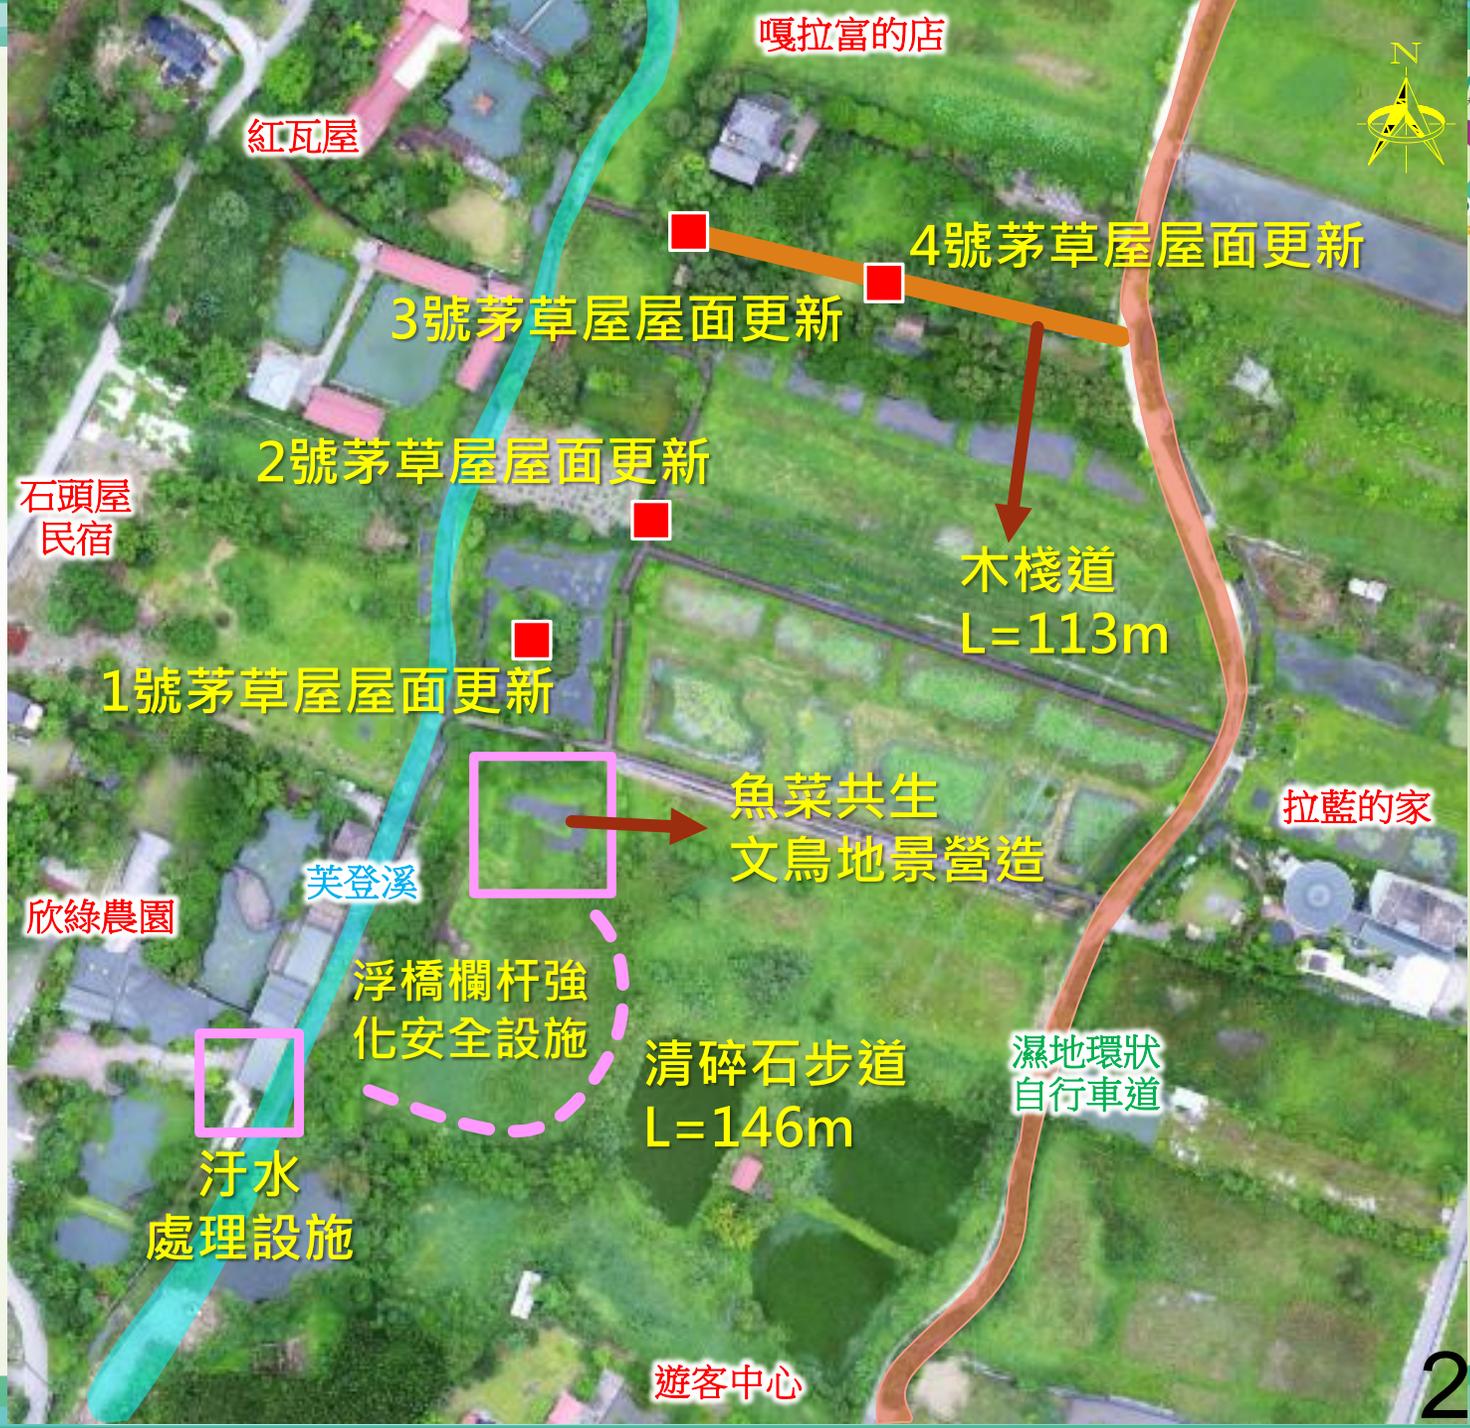
# 馬太鞍濕地園區三期工程

- 1.木棧道整體拆除重建113m
- 2.魚菜共生地景營造1式、
- 3.鋪築清碎石步道146m、
- 4.茅草屋屋頂更新4處
- 5.浮橋欄杆強化安全設施
- 6.埋設汙水處理設施1式

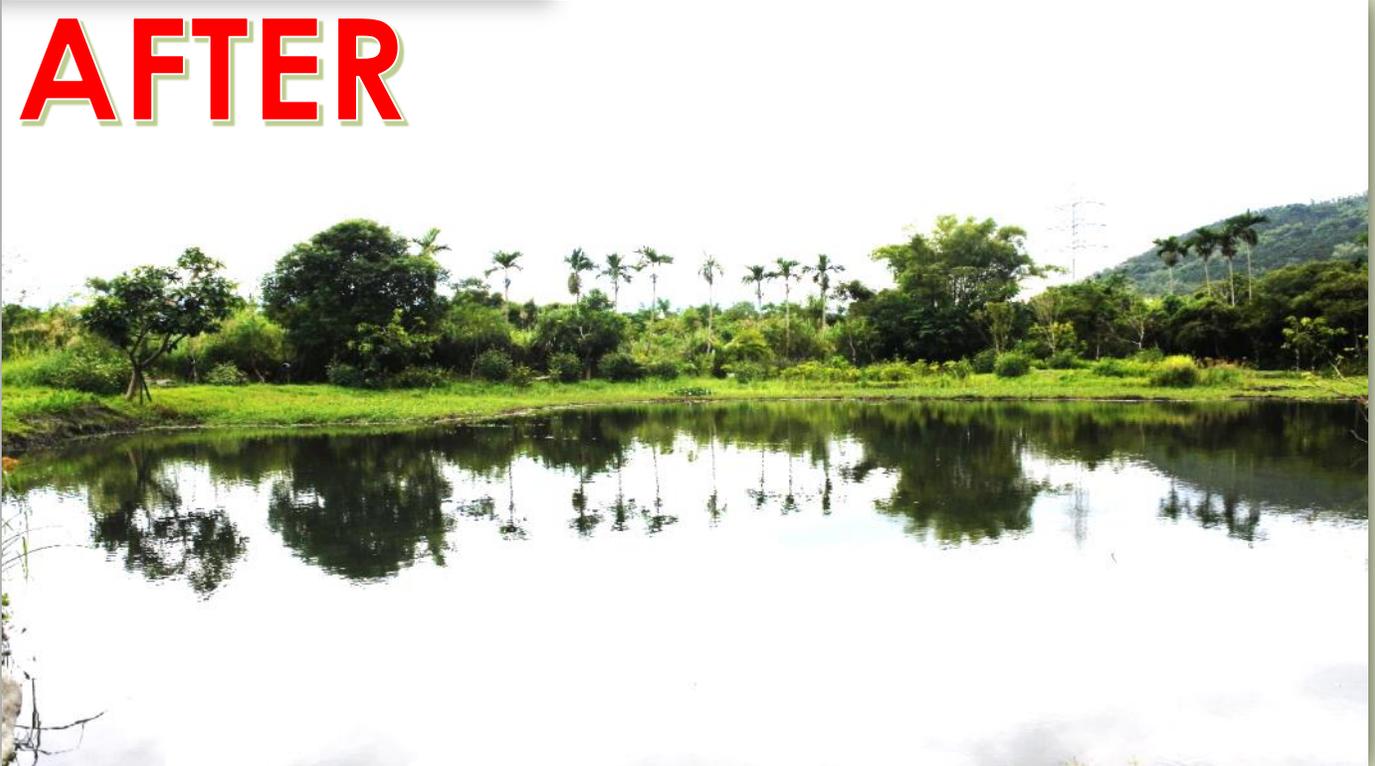
# 水影步道-光與影的結合

- 濕地長年淤積陸化，以回歸水域做為微氣候調節。
- 淤積土方做為步道底層，輔以清碎石鋪築及綠美化，增設喬木及水生植物有多層次效果，達成柔化與自然呼應。

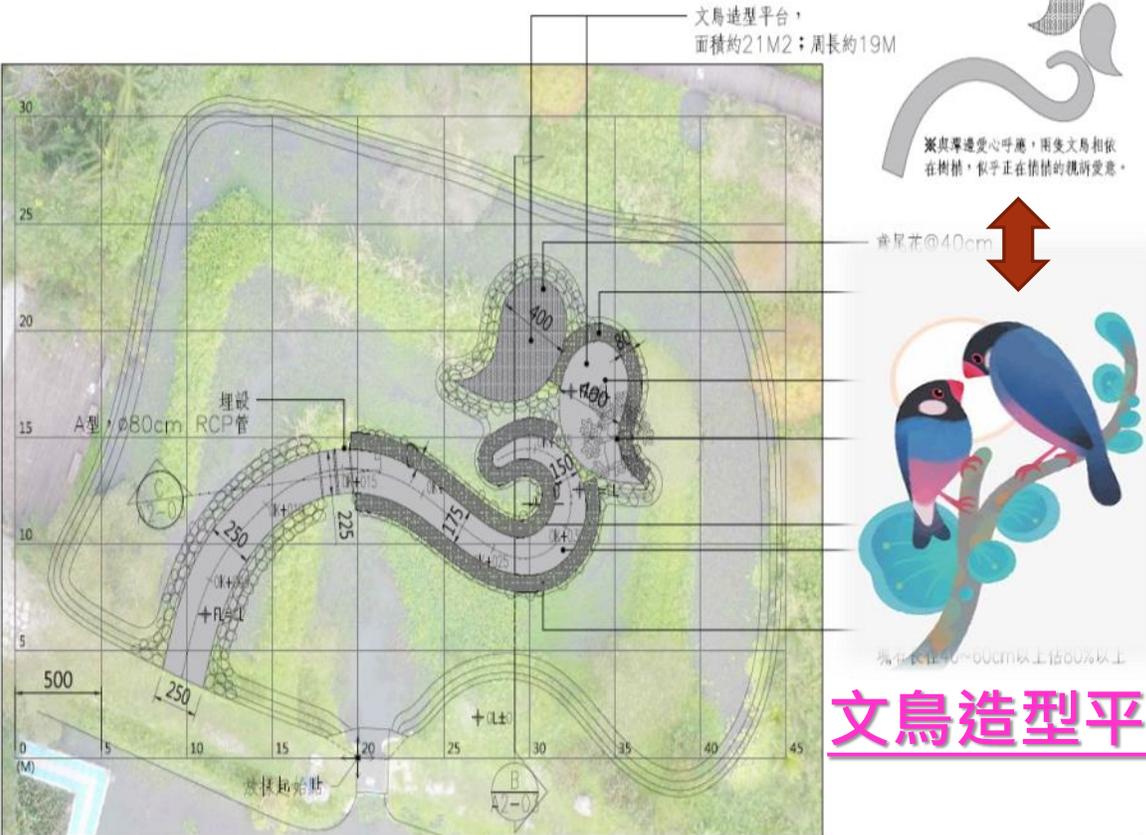
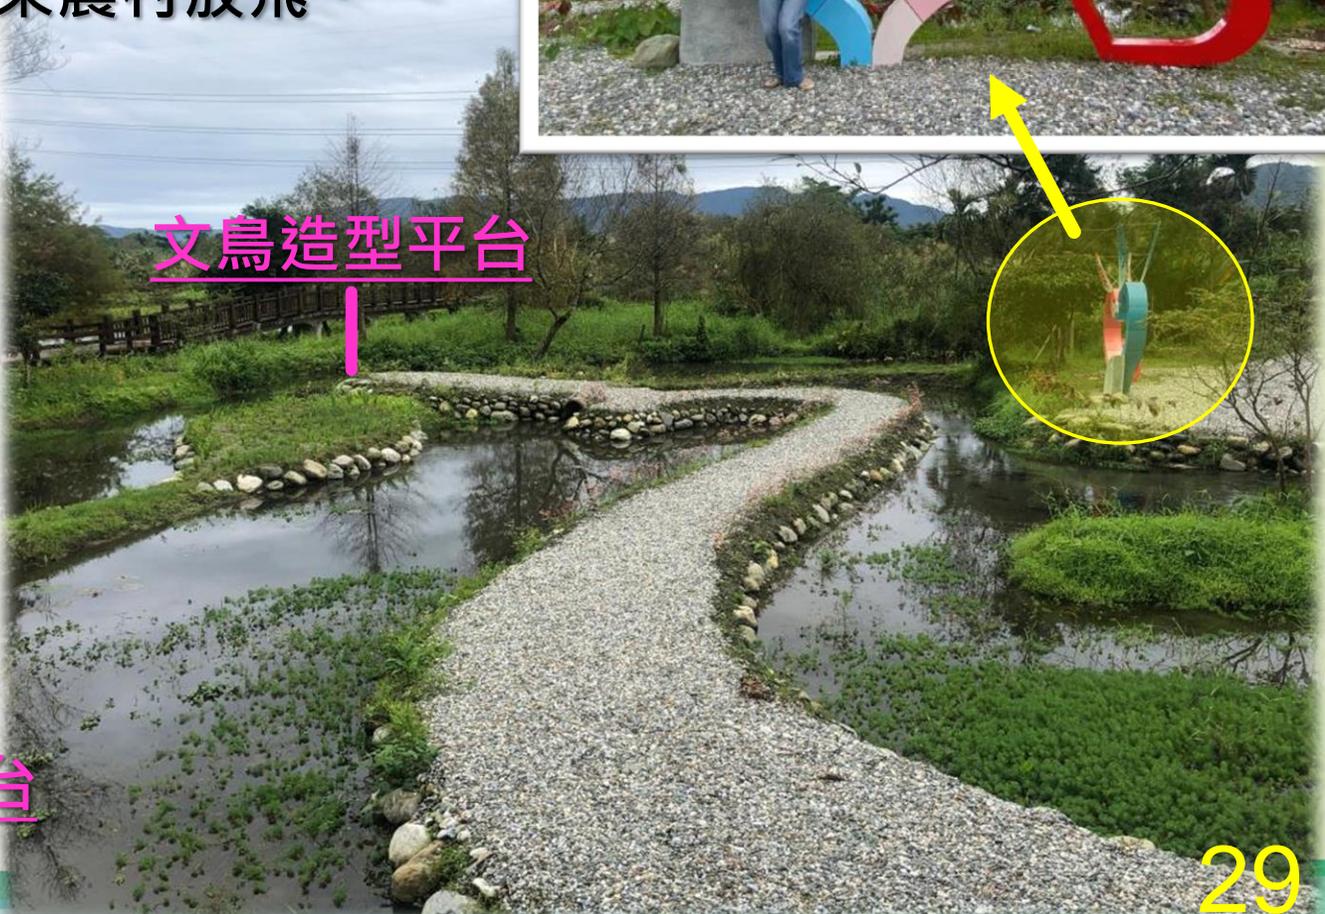
文鳥造型平台

- 藉由清碎石及塊石造景鋪築成兩隻文鳥相依造型平台，象徵愛情。並透過魚菜共生體驗，極具教育意義。
- 連結前期蜻蜓雙心打卡點，象徵無拘無束農村放飛。

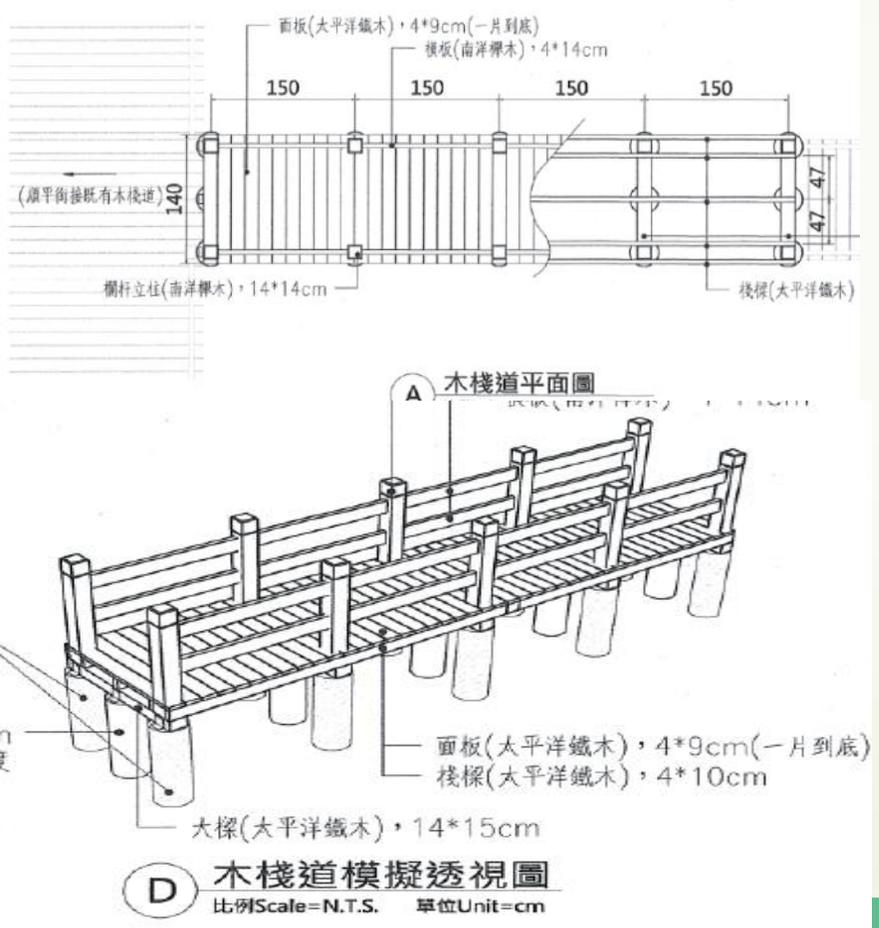
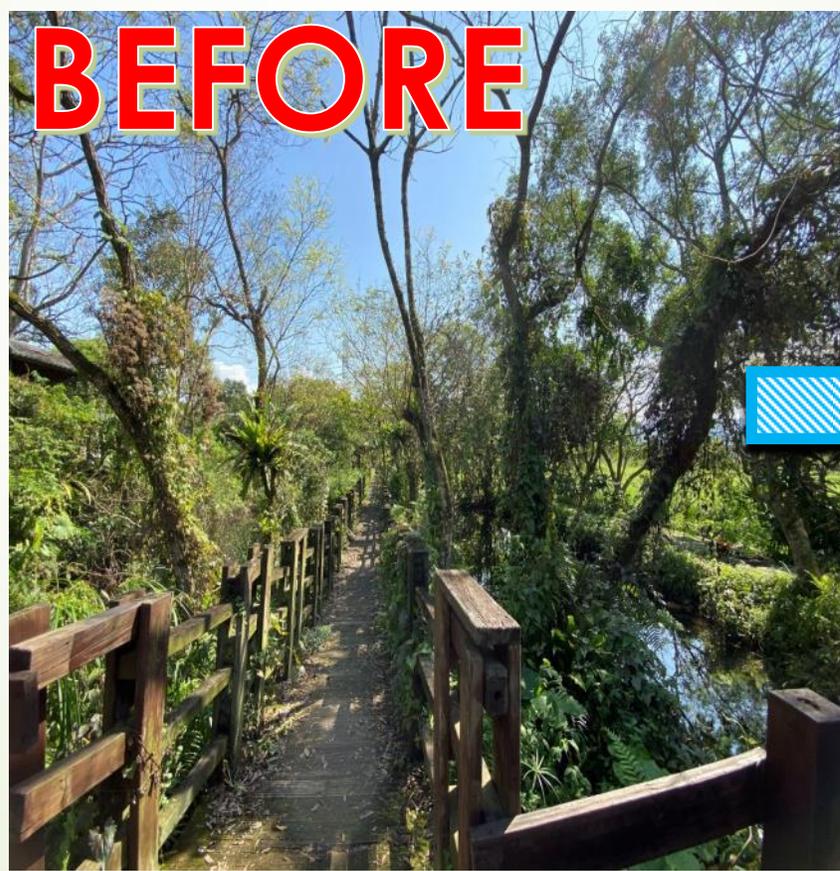
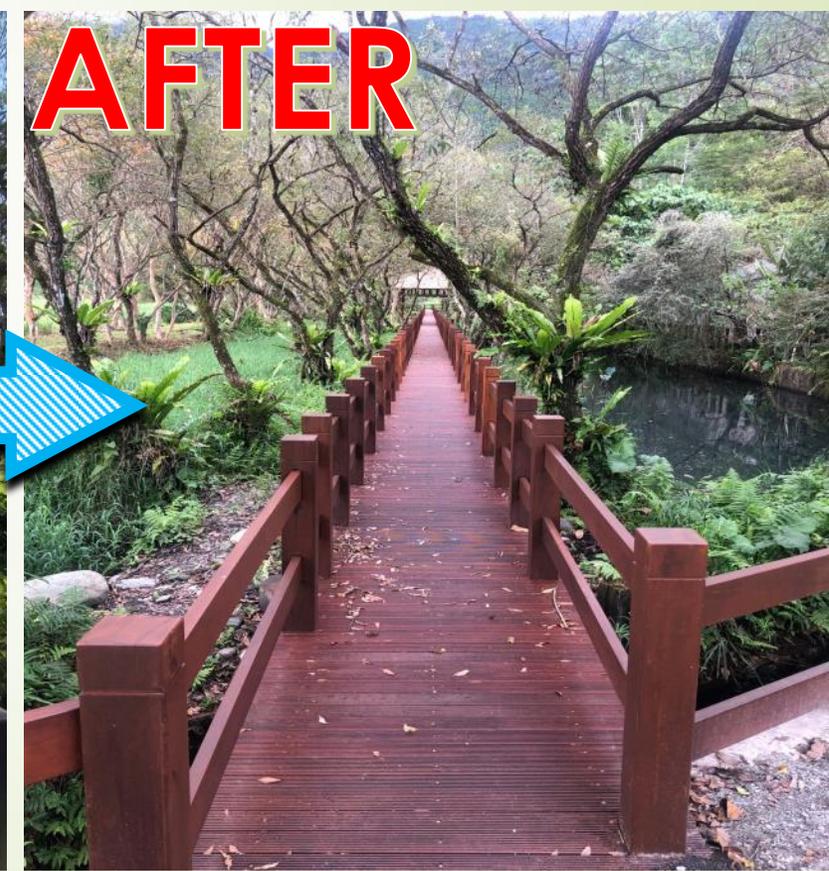
# 濕地為心 木棧道為線 串起環型社區動線

既有木棧道年久失修，造成遊客安全堪慮，透過木棧道更新，串聯濕地動線，提供友善環境設施，及更安全的休憩空間，愜意體驗濕地生態。

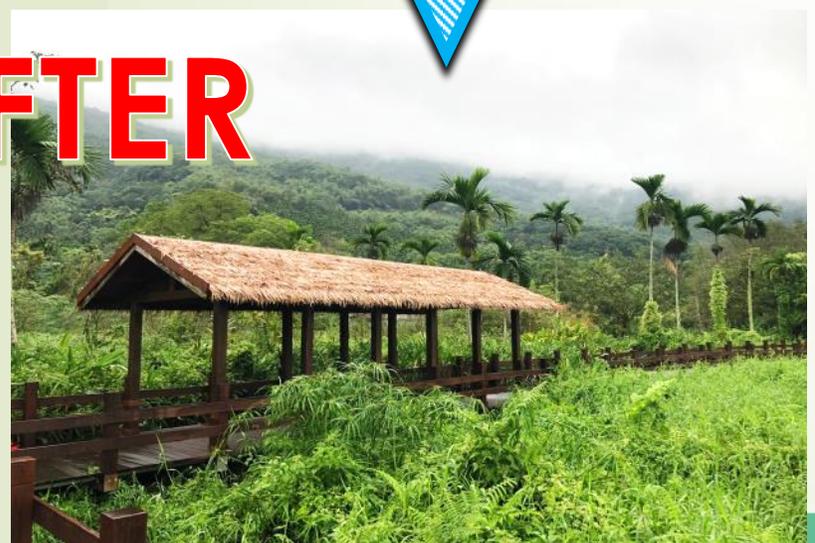
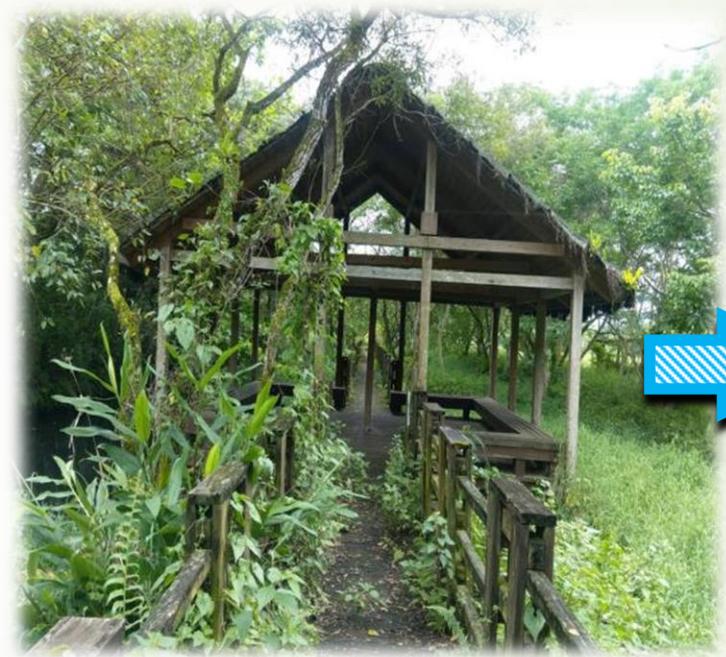
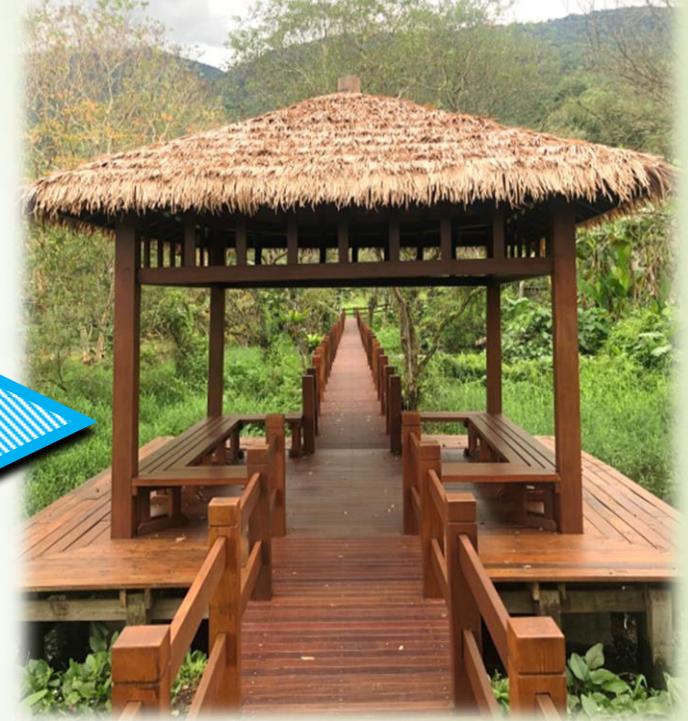
# 規劃設計 復刻阿美族茅草屋 找回文化記憶

茅草屋為阿美族文化記憶，讓後人了解原民傳統生活。但現地既有茅草屋頂破損嚴重，透過仿茅草屋頂復刻，除了加強其耐久性外，也具安全性。

- ➔ 修復阿美族早期家屋形式，茅草屋頂採用再生材質，融合自然不失本色。
- ➔ 工程設計完整參照阿美族傳統「母屋間」與「寶庫」建築形式設計，做為保存傳統文化資產重要。

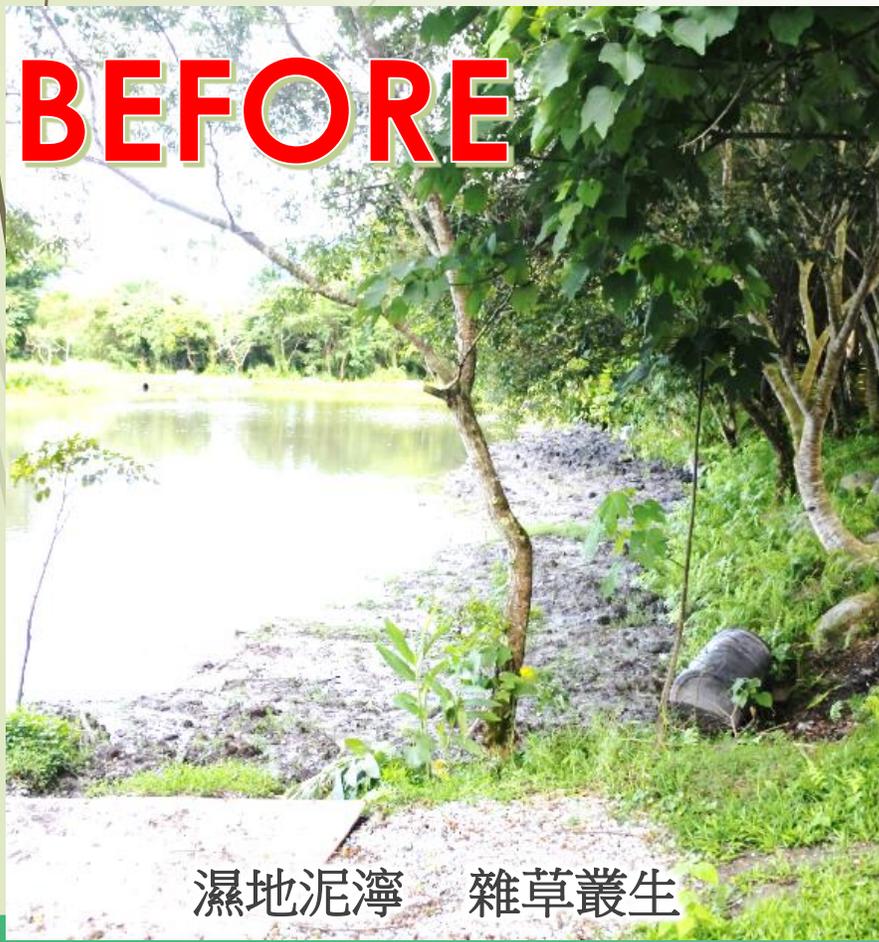
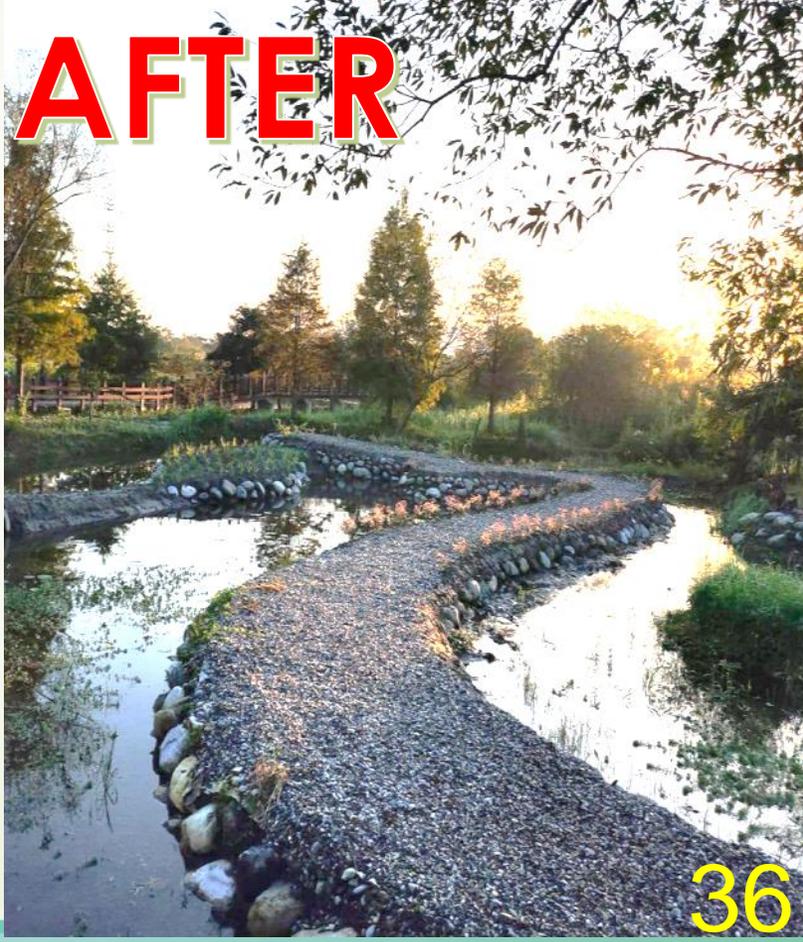
# 困難性 濕地泥濘 施工不易

本工區食農場域不連貫及地質泥濘，雜草叢生，需考量不破壞生態環境及與地主溝通，尋找最佳文鳥造型平台路徑。

濕地泥濘 雜草叢生

濕地步道不連貫

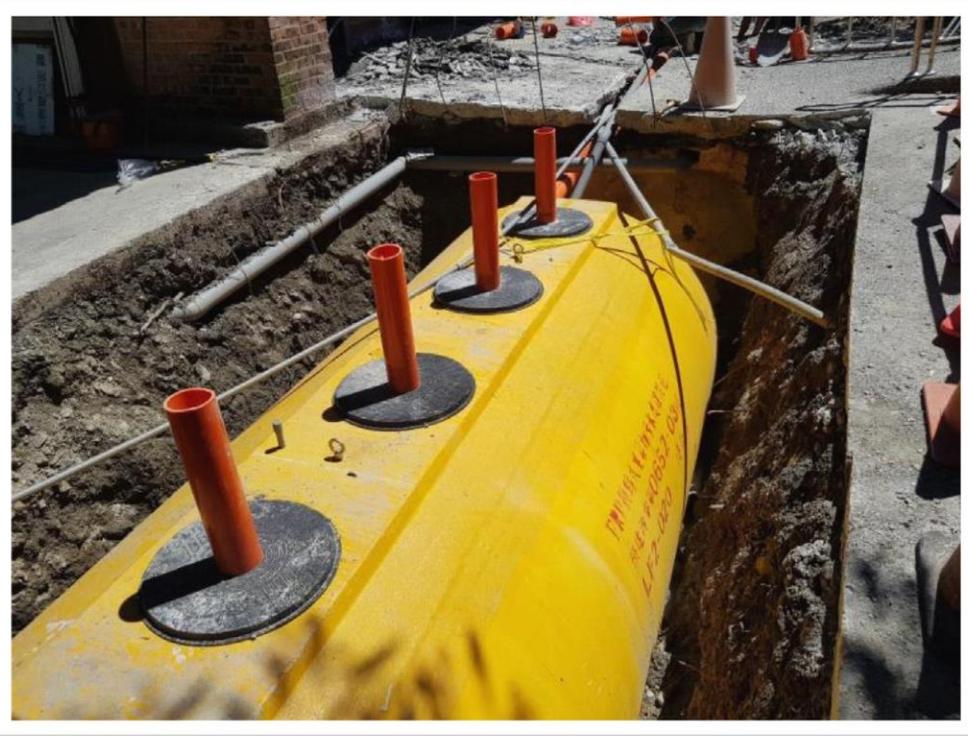
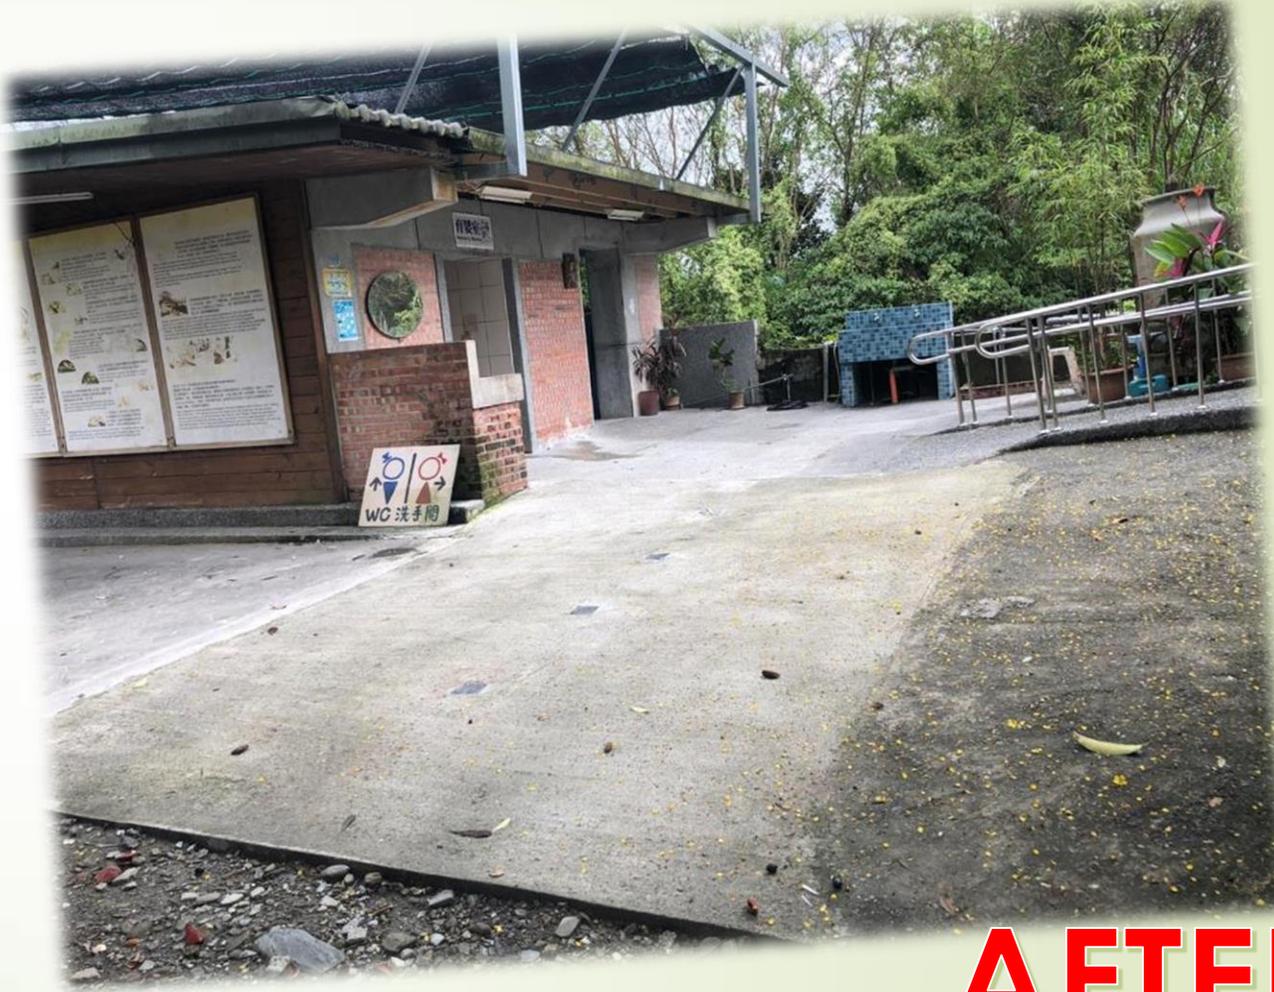
完善污水處理設施，避免  
污水流入芙蓉溪，進而汙  
染濕地生態。
