濁幹線(28K+494~32K+804)改善工程 - 第二工區

112年度優良農業建設工程獎公共工程品質優良獎

簡報

農田水利署雲林管理處

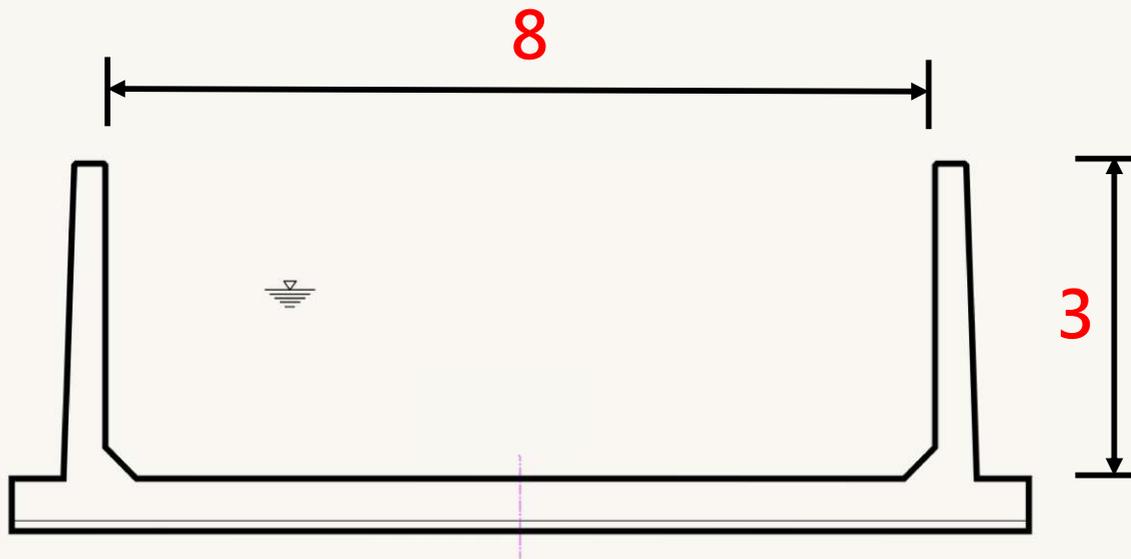
主渠道標準斷面圖

- ◆ 主渠道為減少滲漏使用**矩型溝**，經水理計算斷面尺寸為8x3m
- ◆ 斷面大，水深湍急，考量每百公尺設置**安全纜索及救生圈**，提昇**安全性**
- ◆ 利用碎石級配巡防車道自然入滲、挖填土方平衡

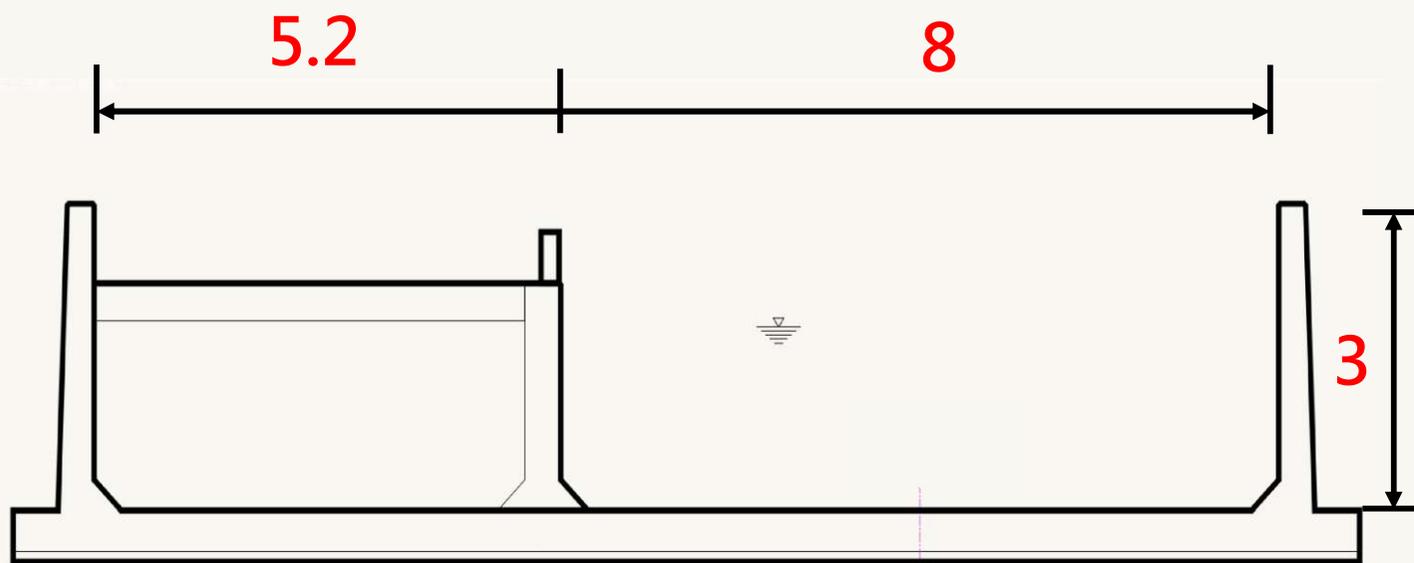
清淤車道標準斷面圖

- ◆ 於濁幹線沿線有橋梁橫交跨越且腹地條件許可處設置，以利清疏運棄。
- ◆ 濁幹線濁度高，易形成泥砂淤積，為日後疏濬作業及維護管理，便利施工機具進出

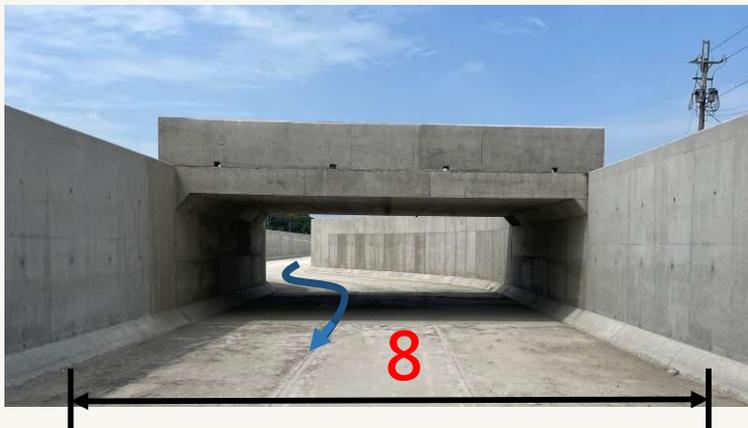
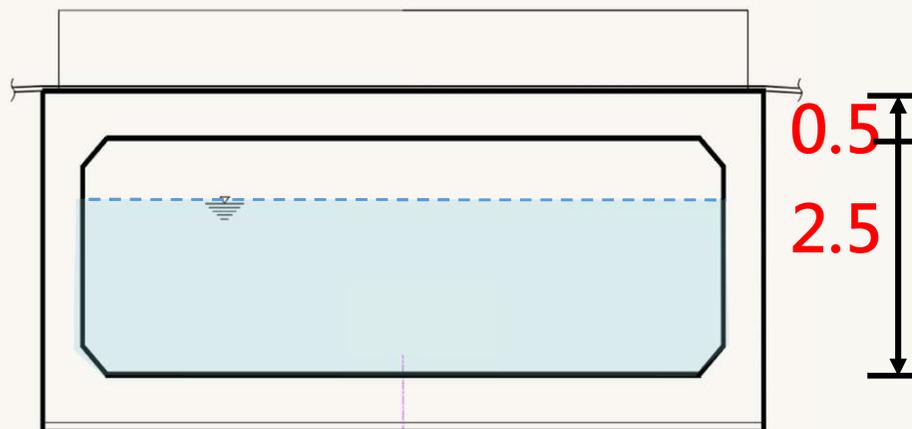
橋涵標準斷面圖

- ◆ 原橋梁型式單向通行，老舊不敷使用，重新施作後，**橋面車道加寬**，且設置**專用自行車道**，提高通行安全性，且滿足現代大型農用機具便利使用

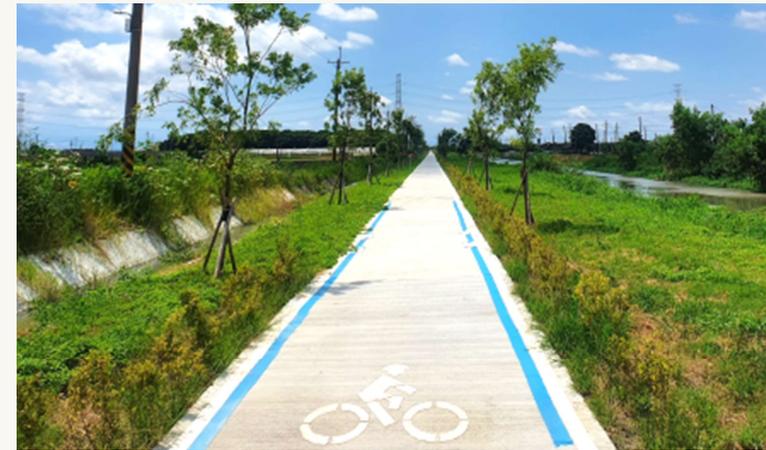
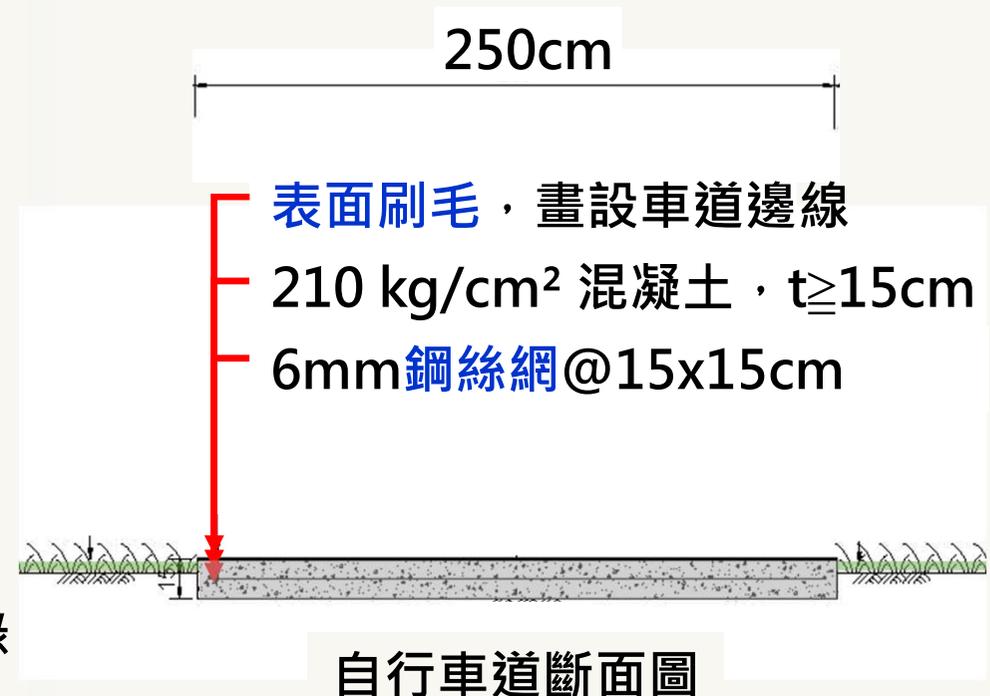
- ➔ 斷面設計：採2.5公尺寬雙向通行之自行車專用道，表面刷毛、畫設專用道標線、藍色指示輔助線
- ➔ 材料：採混凝土鋪面，經濟耐用及低維護管理
- ➔ 縱坡度：採5%以下
- ➔ 排水系統：設置排水缺口將雨水流往綠帶區及巡防車道自然入滲

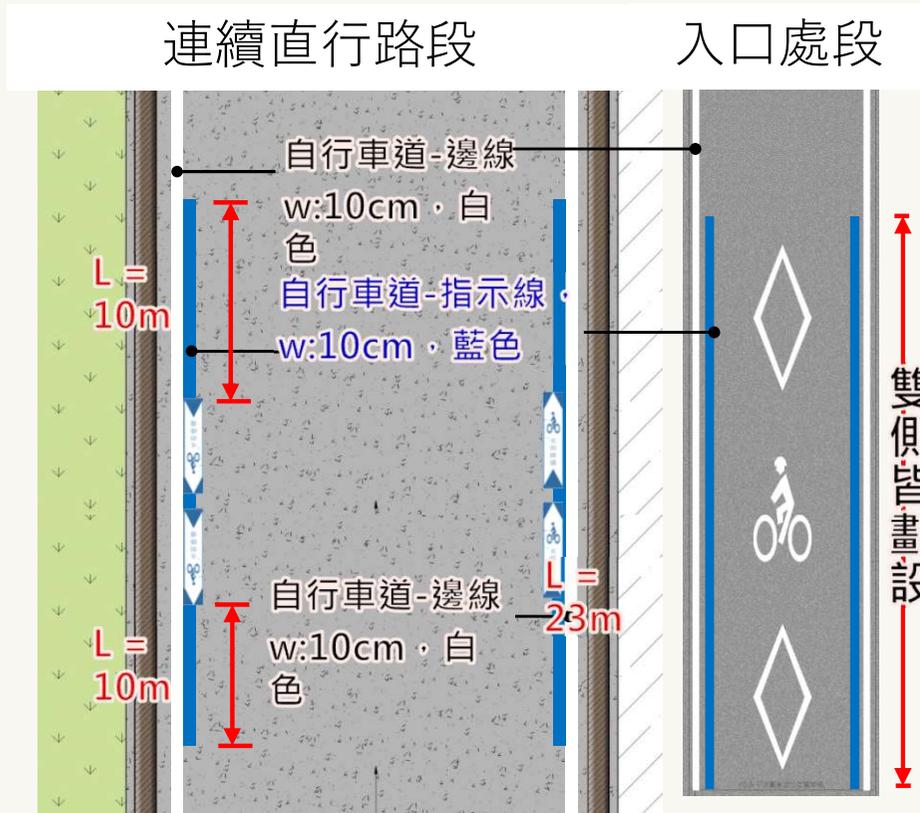
■ 依據「**道路交通標誌標線號誌設置規則**」進行設置

➔ **自行車道動線指示標誌 (路線指示線/自行車地面標誌/穿越道) 邊線及輔助線(藍色)等**

設置自行車道專用道藍色指示輔助線

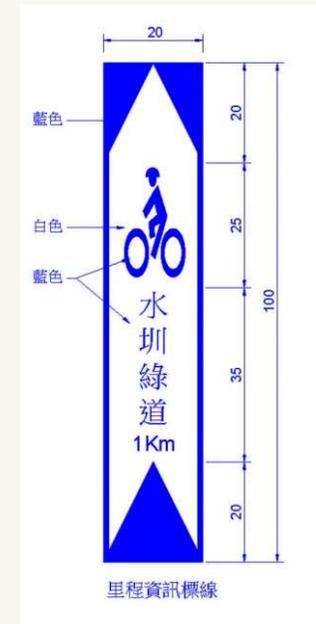
自行車
路線指示線
(\$188-2)

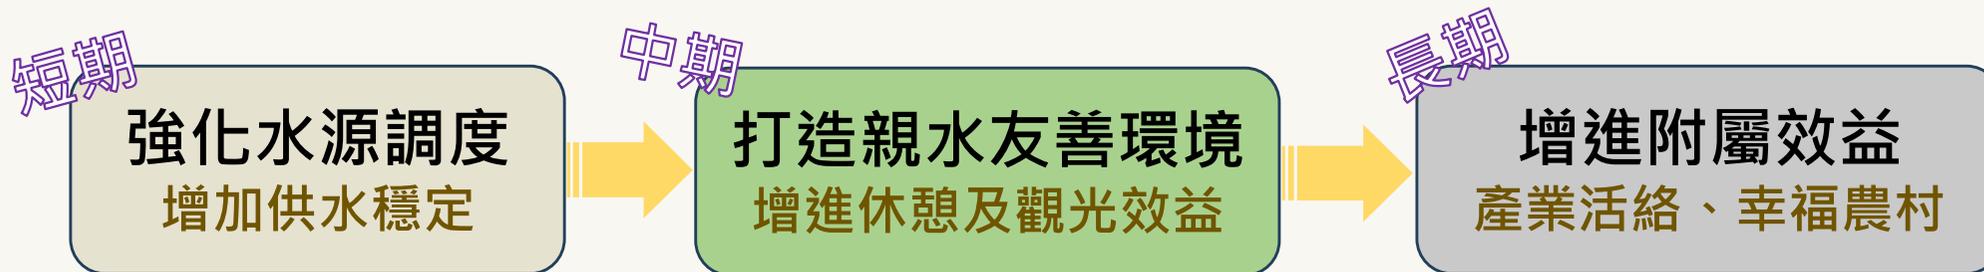
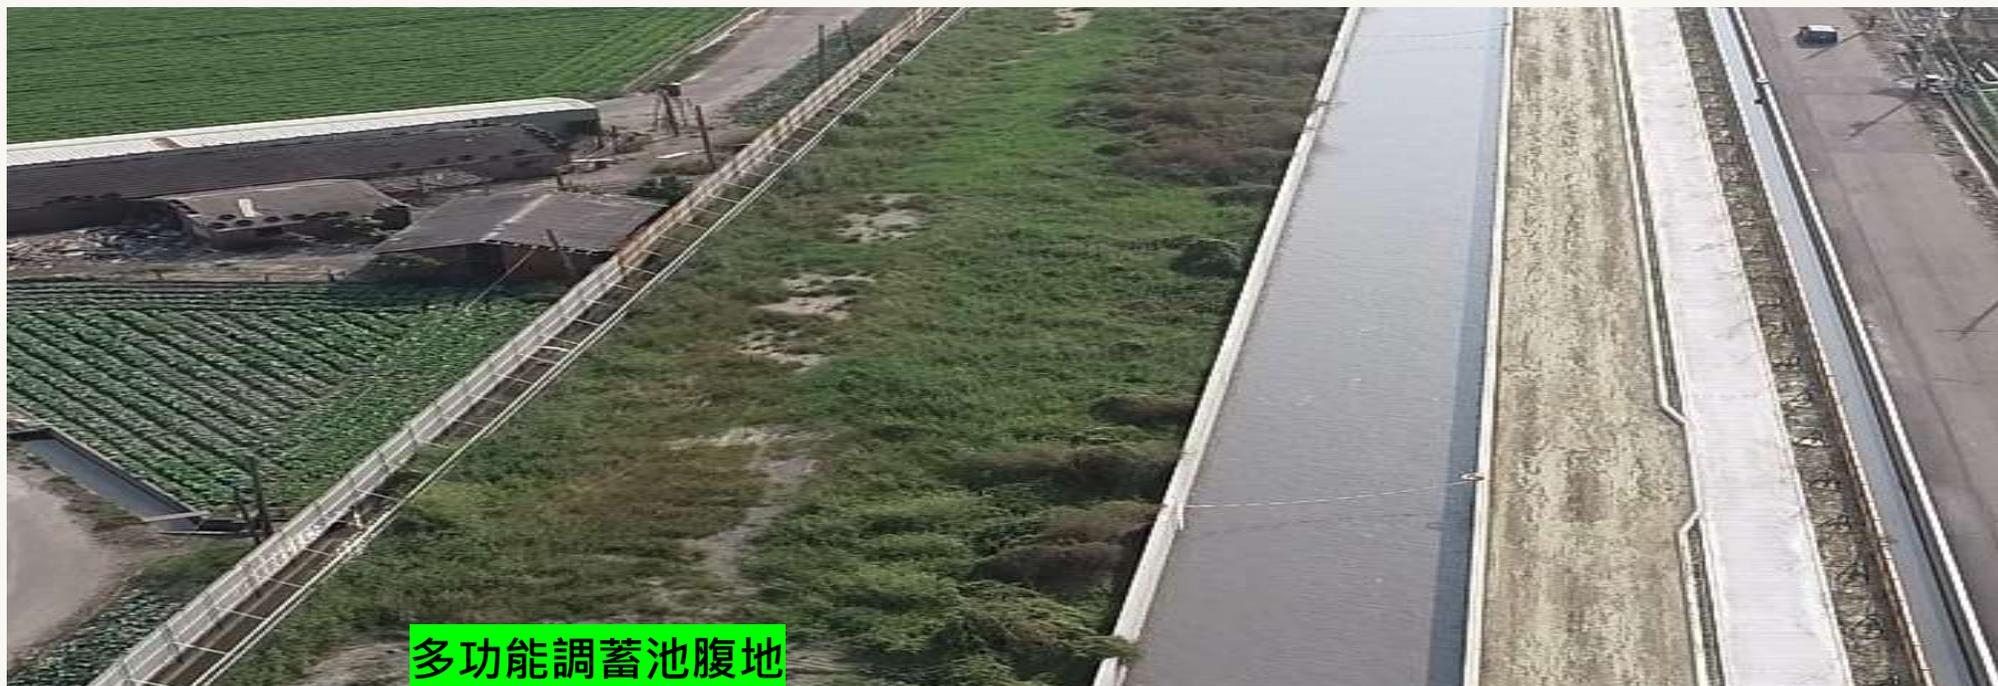
濁幹線 巡防車道 自行車道 綠帶 並行水路

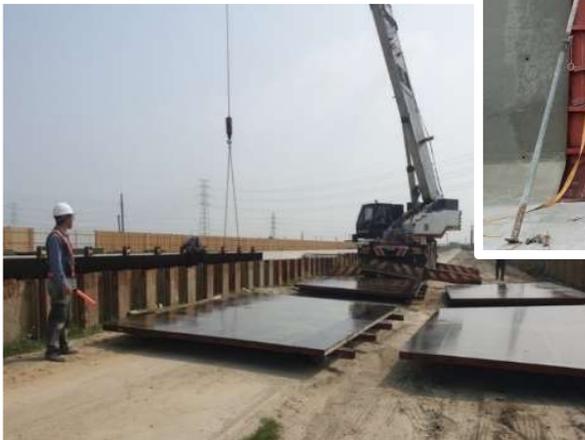
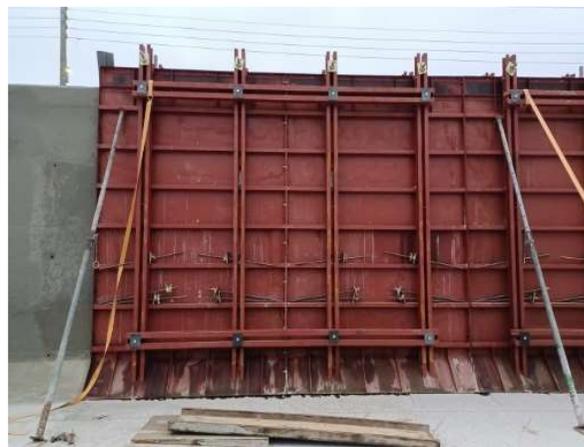
鋼製模板組立

- 為灌溉用水需求，主渠道須於**六月一日**前完成，時間壓力相當大，多次與施工廠商討論調整優化工序，為求如期通水並兼顧施工品質，承攬廠商不惜成本投入材料、機具、人力等，以特製尺寸製作鋼模替代原契約甲種模板，增加工班及機具分段同時施工，加速工進，縮短工期

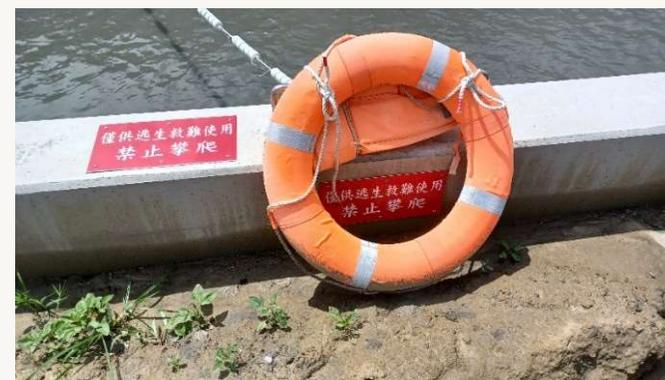
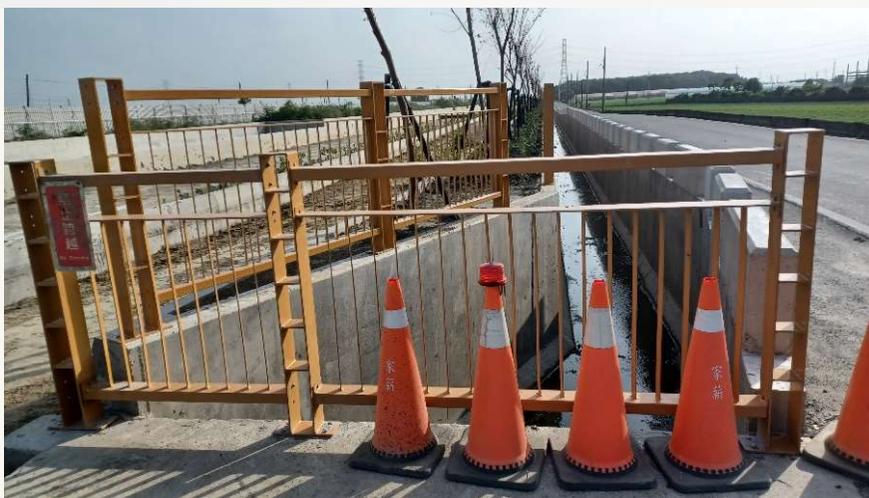
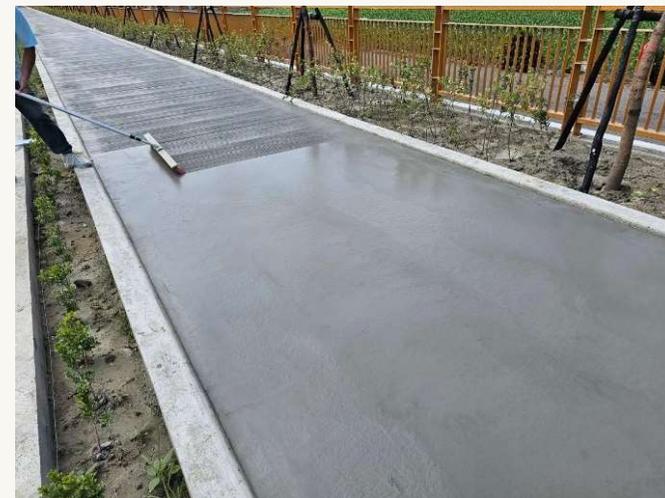
- 考量水圳落水風險：設置**安全纜索**、**爬梯**及**救生圈**等
- 考量自行車騎乘風險：鋪面PC刷毛處理
- 考量人車風險：路口優化、設置**欄杆**及**菱形網**

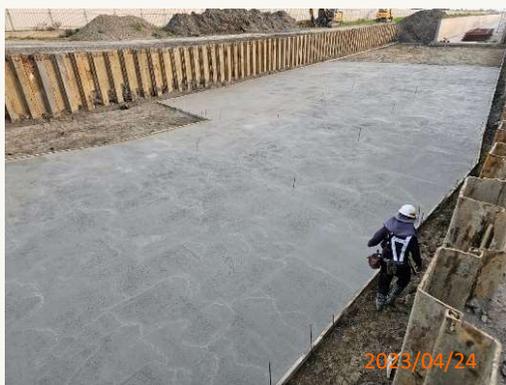
2023/04/24

襯底澆置

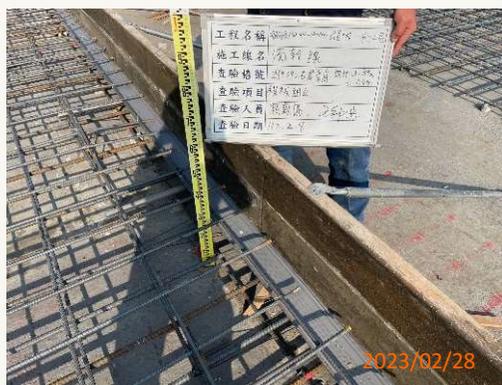
2023/02/28

預埋件抽查

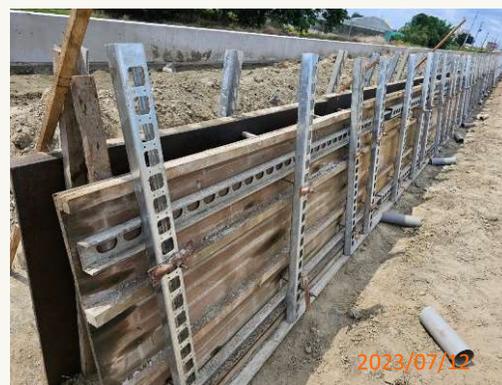
2023/07/12

模板組立抽查

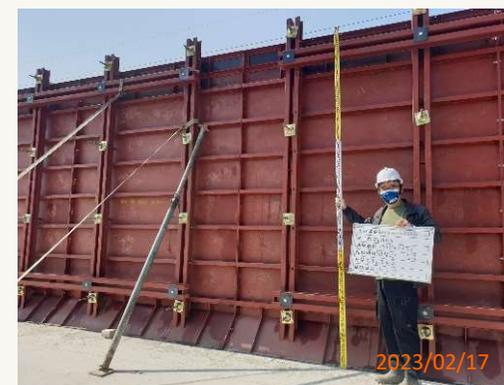
2023/02/17

模板組立抽查

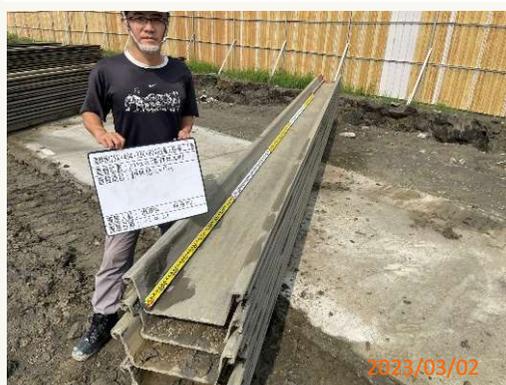
2023/03/02

鋼板樁尺寸抽查

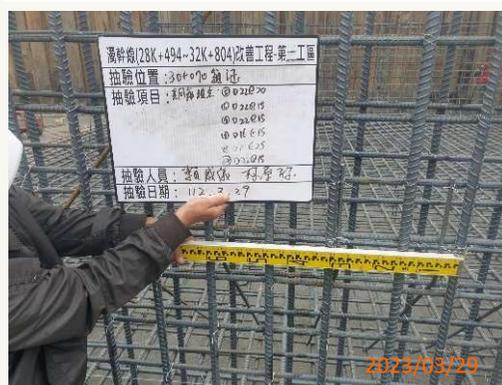
2023/03/29

鋼筋組立抽查

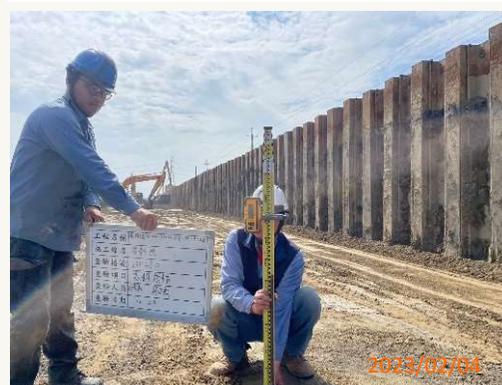
2023/02/04

高程複核檢測

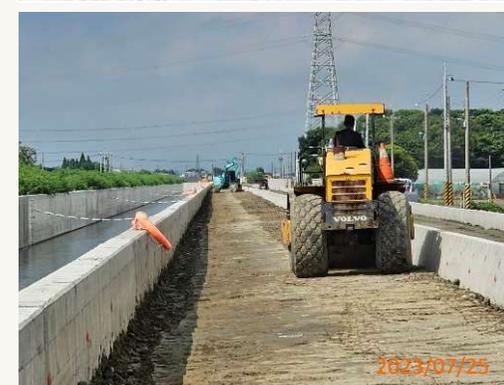
2023/07/25

分層夯實
