小規一圳圳路改善一期工程

112 年優良農業建設工程獎
實地評審

- 農業部農田水利署七星管理處
- 簡報人：七星管理處 林文傑組長
- 中華民國112年11月14日

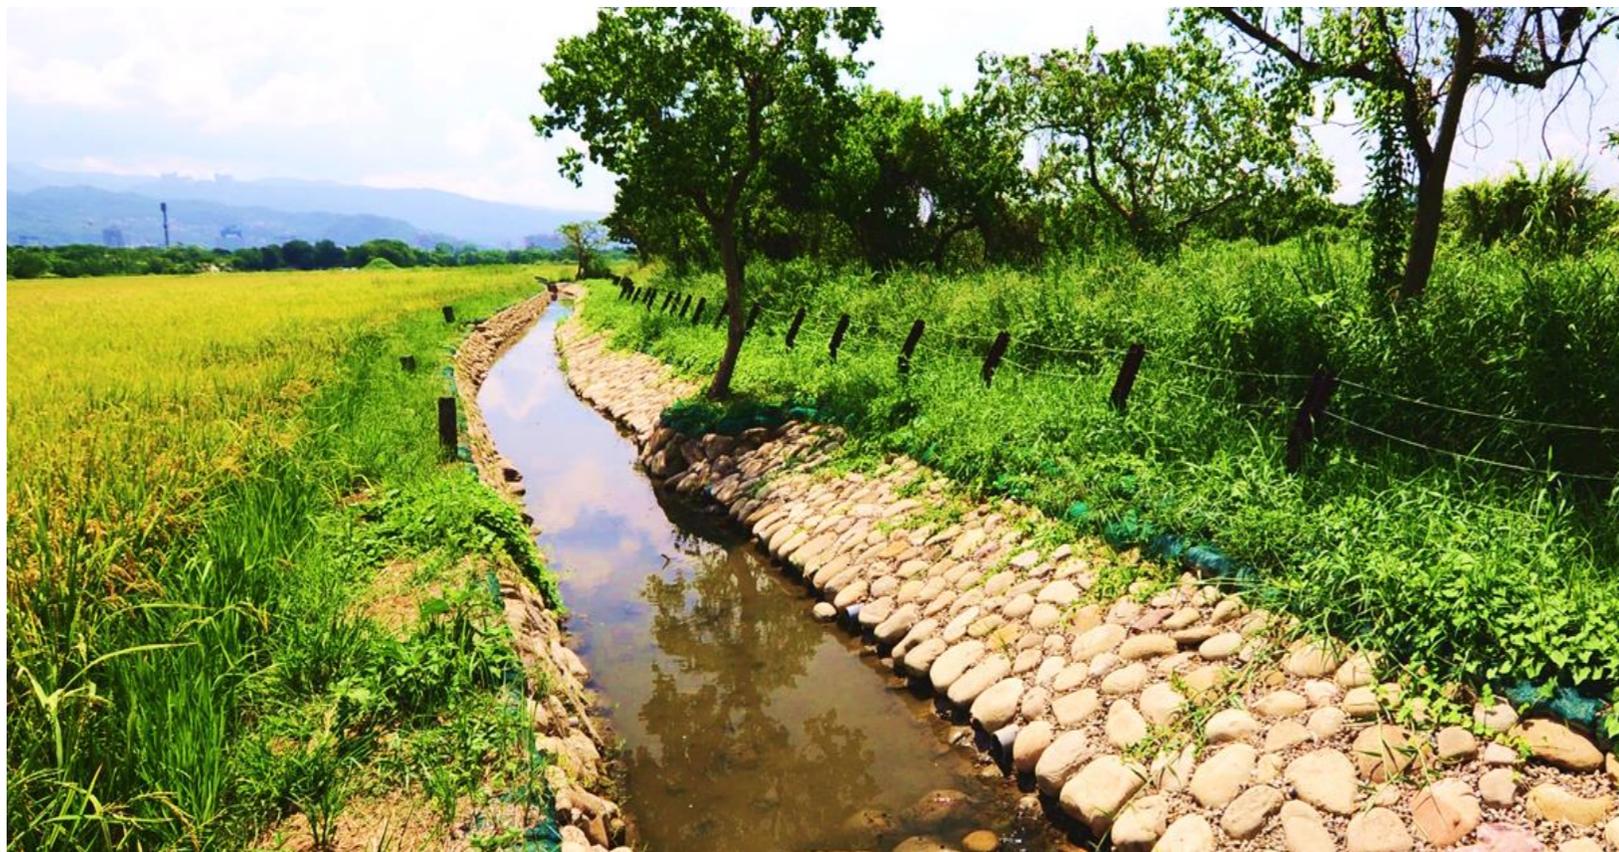
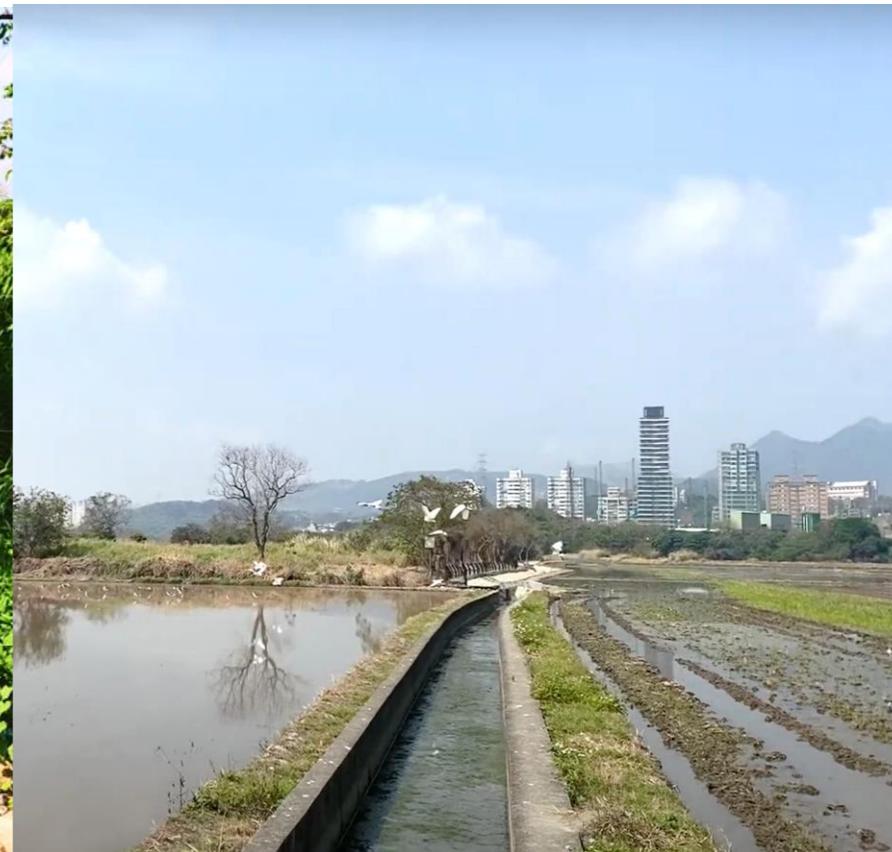
■ 工區

■ 上游

- 全斷面緩坡化有利擴展生物棲息範圍。
- 階梯及斜坡供適生動物選擇。

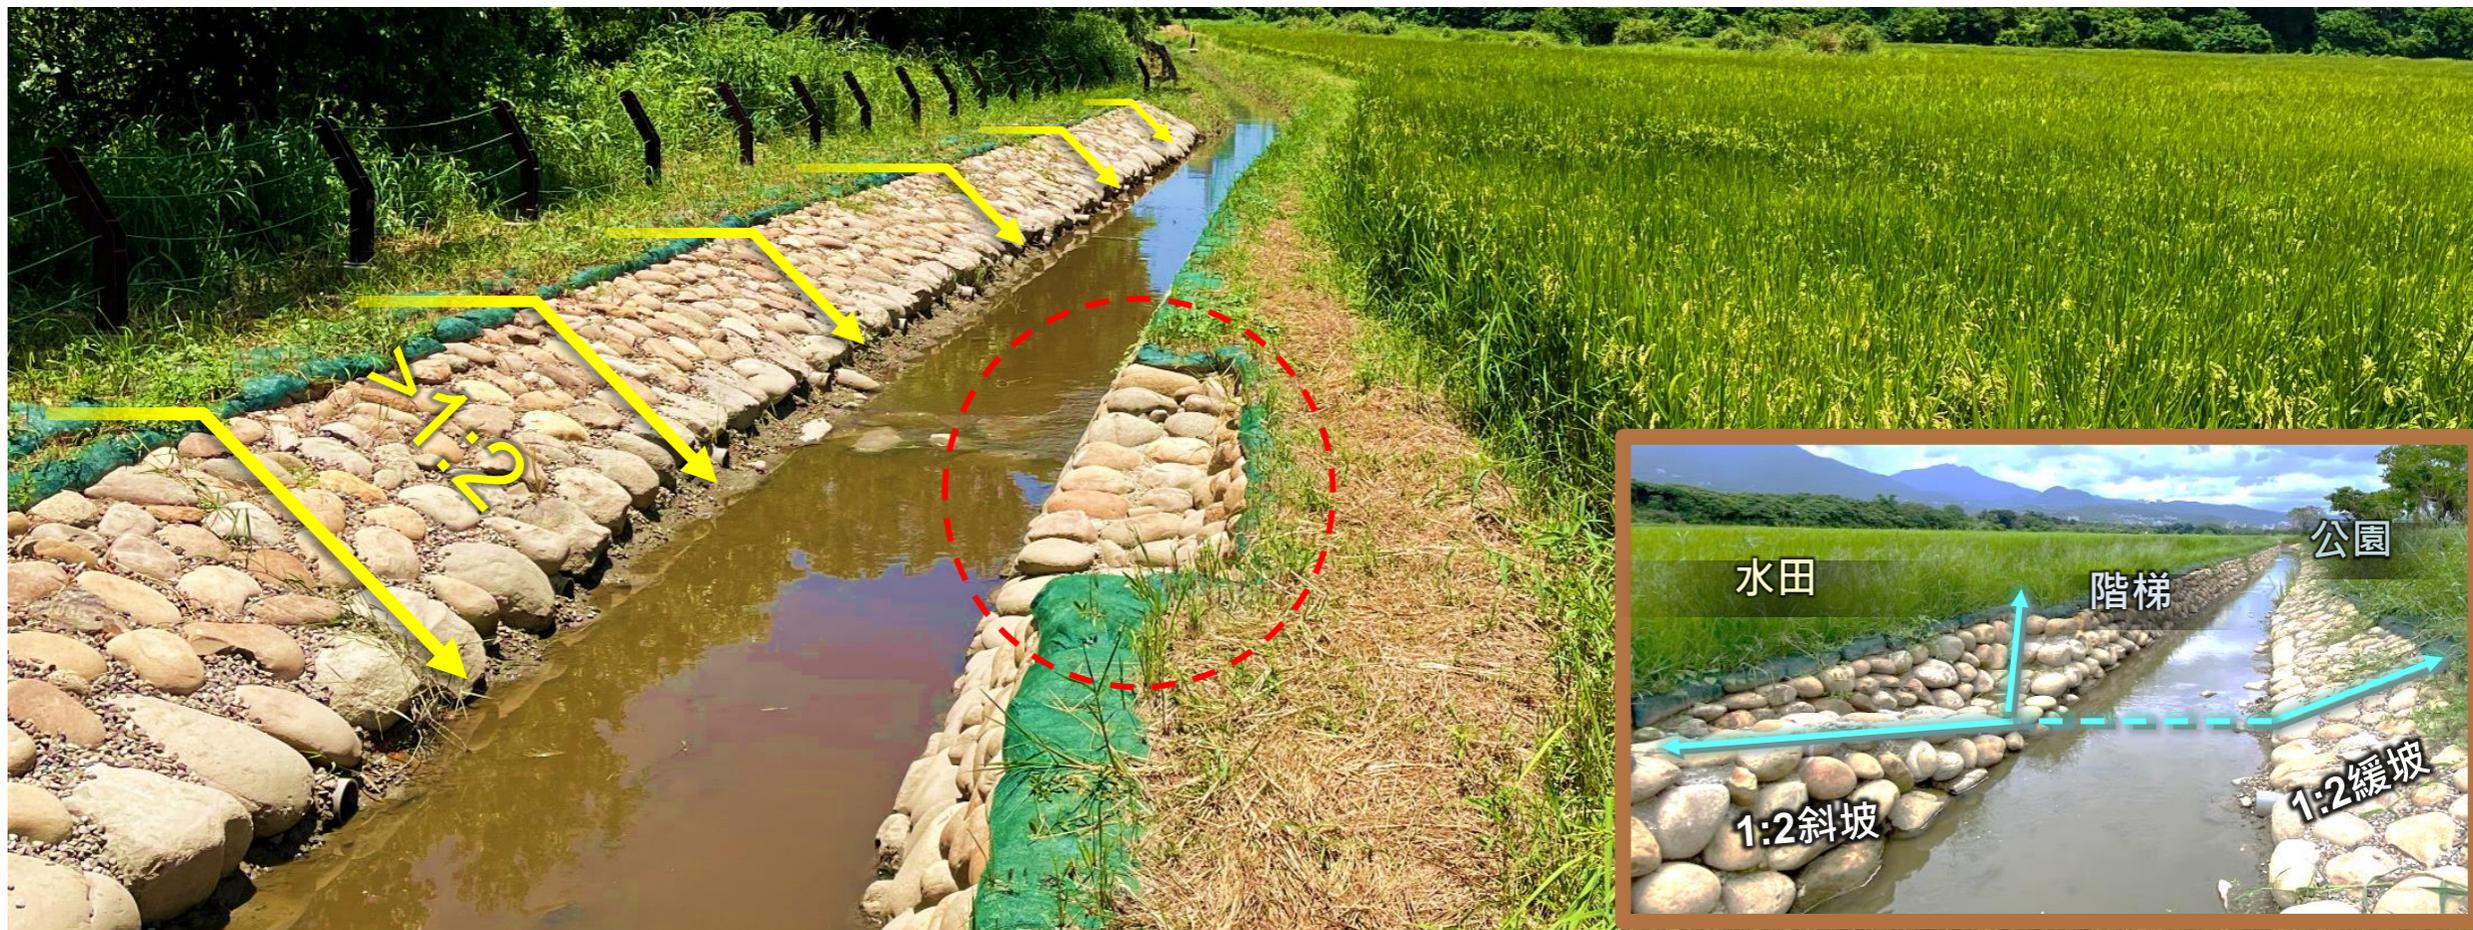
- 抑制圳路內雜草生長，提升維護管理效率及品質。
- 確保圳路巡查安全。

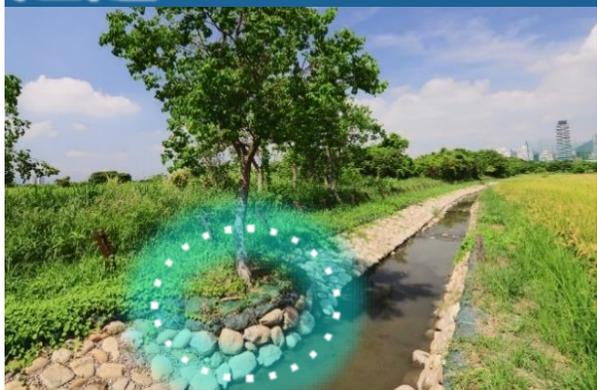
■ 樹木保護

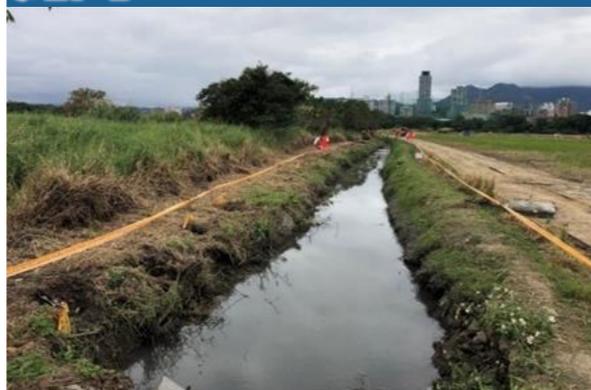
■ 警示帶標示工區

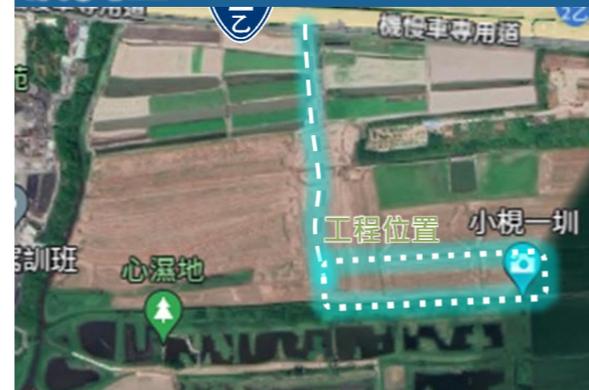
■ 最短路徑

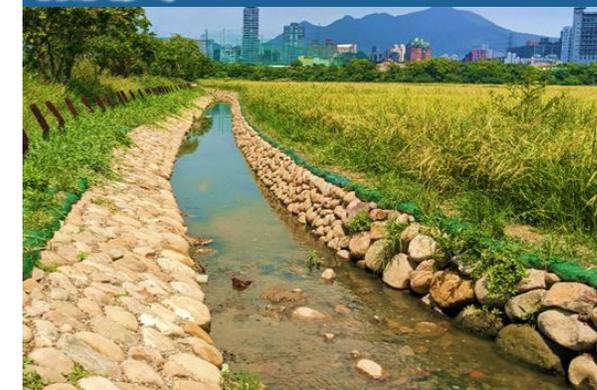
■ 塊石孔隙及生態管

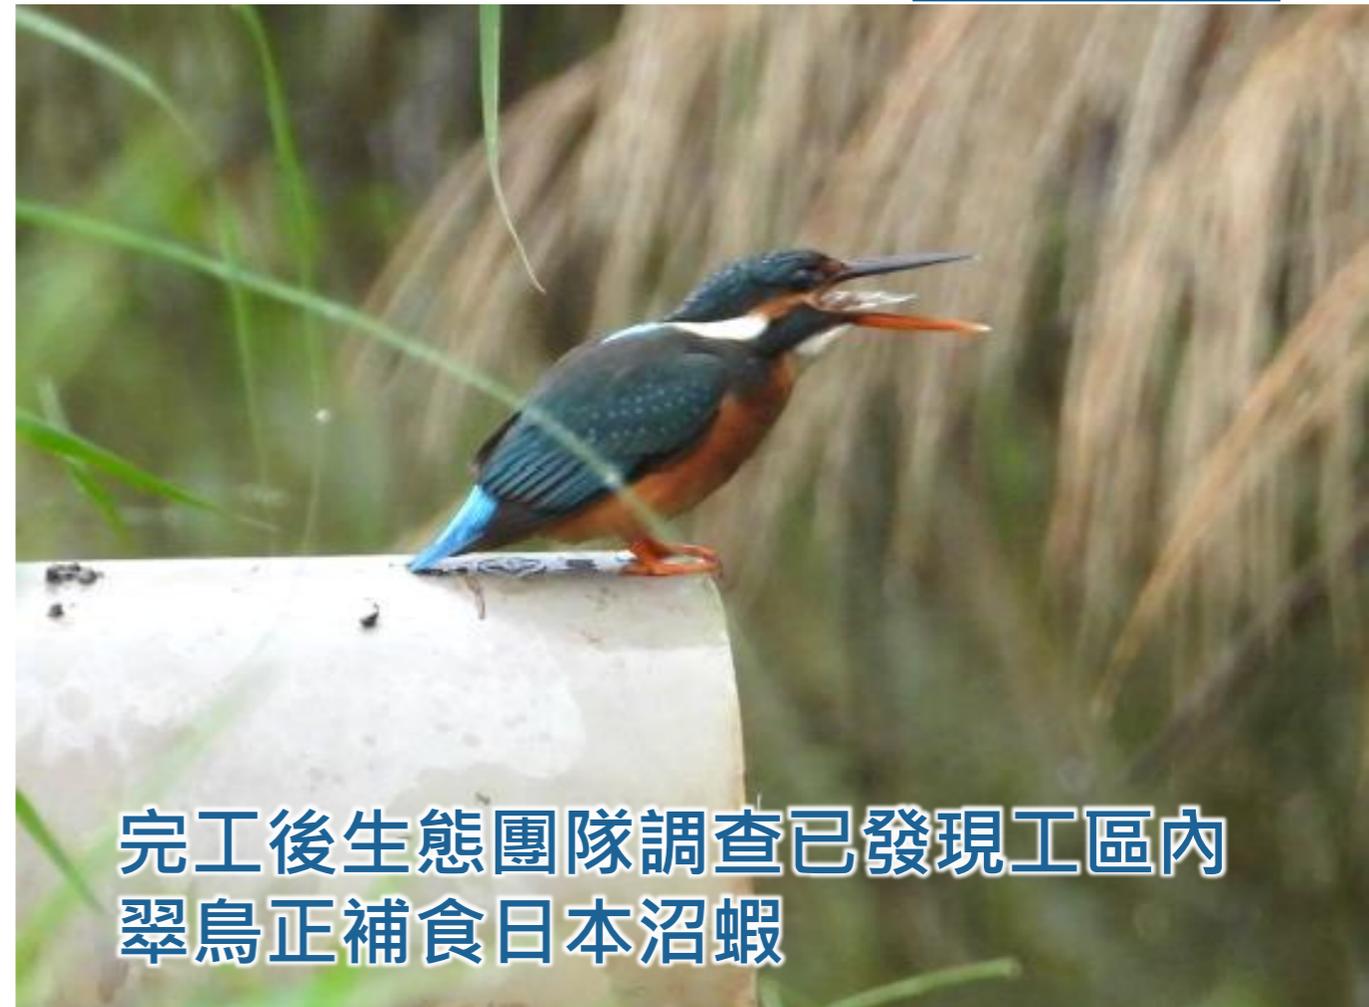
完工後生態團隊調查已發現工區內
翠鳥正補食日本沼蝦

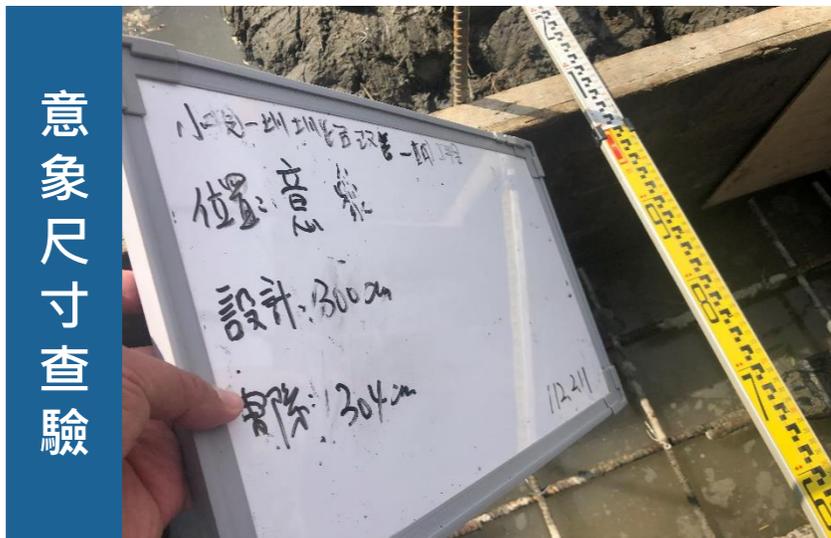
意象尺寸查驗

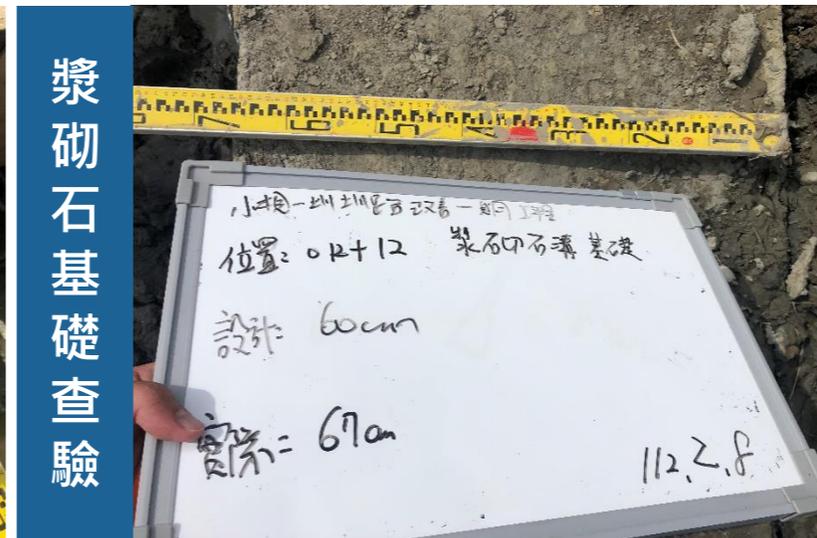
漿砌石基礎查驗

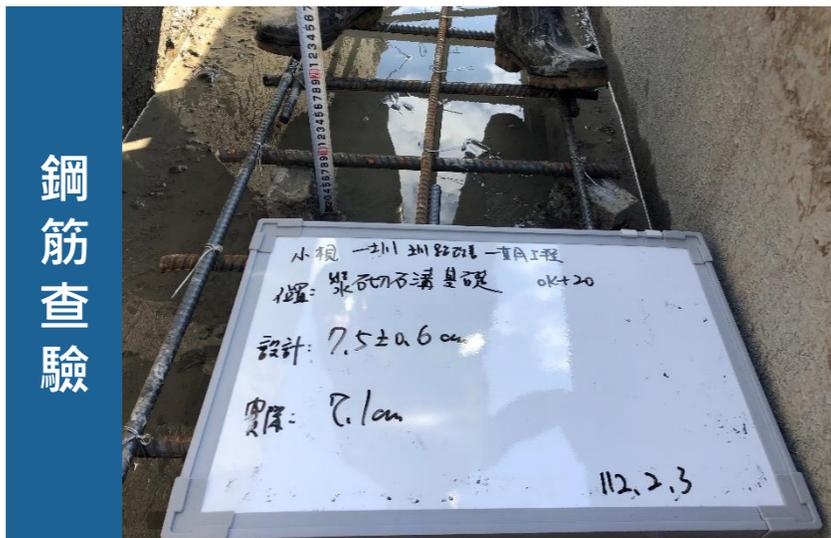
鋼筋查驗

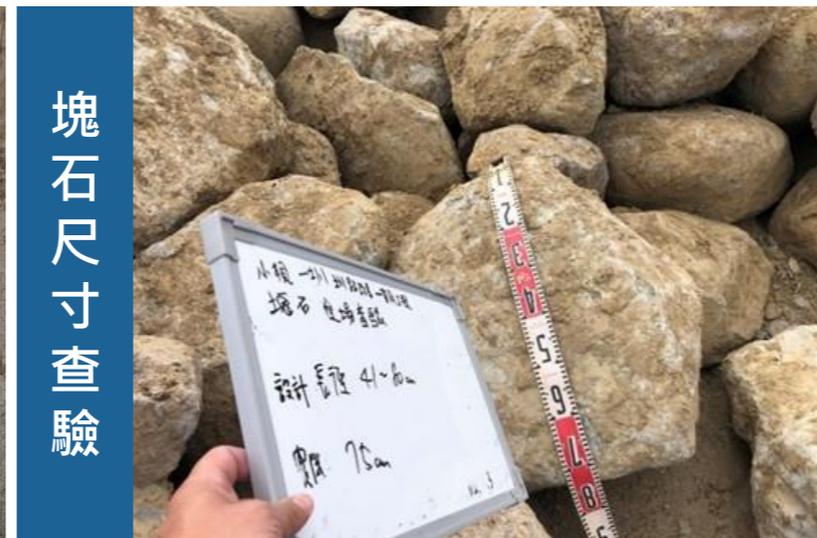
塊石尺寸查驗
