112年度農業部優良農業建設工程獎評選簡報

田寮洋一、二、三圳取水設施 更新改善工程

主辦機關:農田水利署北基管理處 / 設計單位:中興工程顧問股份有限公司
監造單位:北基管理處基隆工作站 / 施工廠商:十大營造有限公司

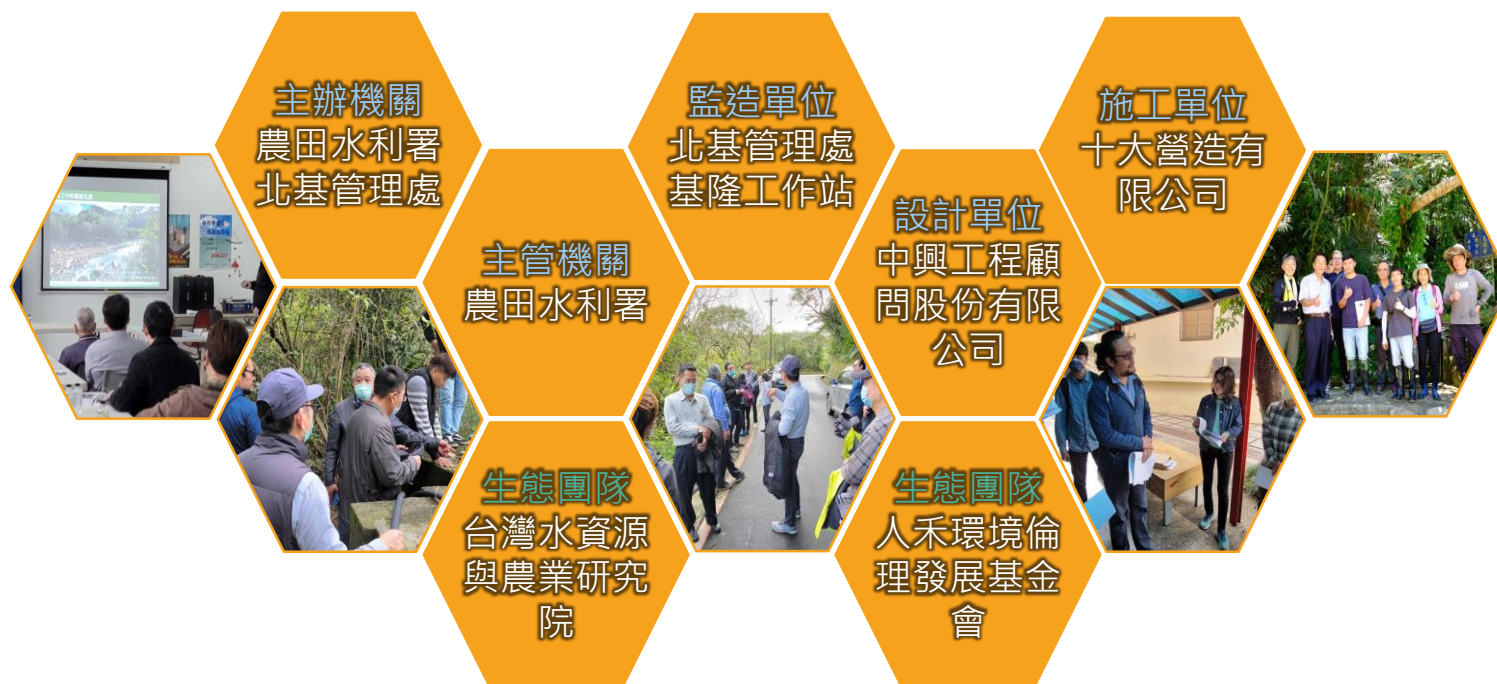
數量	工項
河道改善	3座	取水堰改善(一、二、三堰)
	1式	伏流水取水及輸水設施
	70m	石梁工
	75m	全斷面魚道(一堰)
	11座	固床工改善
	7座	砌石丁壩
	5處	填排法賴區
圳路改善	2處	生物通道(一、二圳)
	132m	殘塊襯砌生態水圳(二圳)

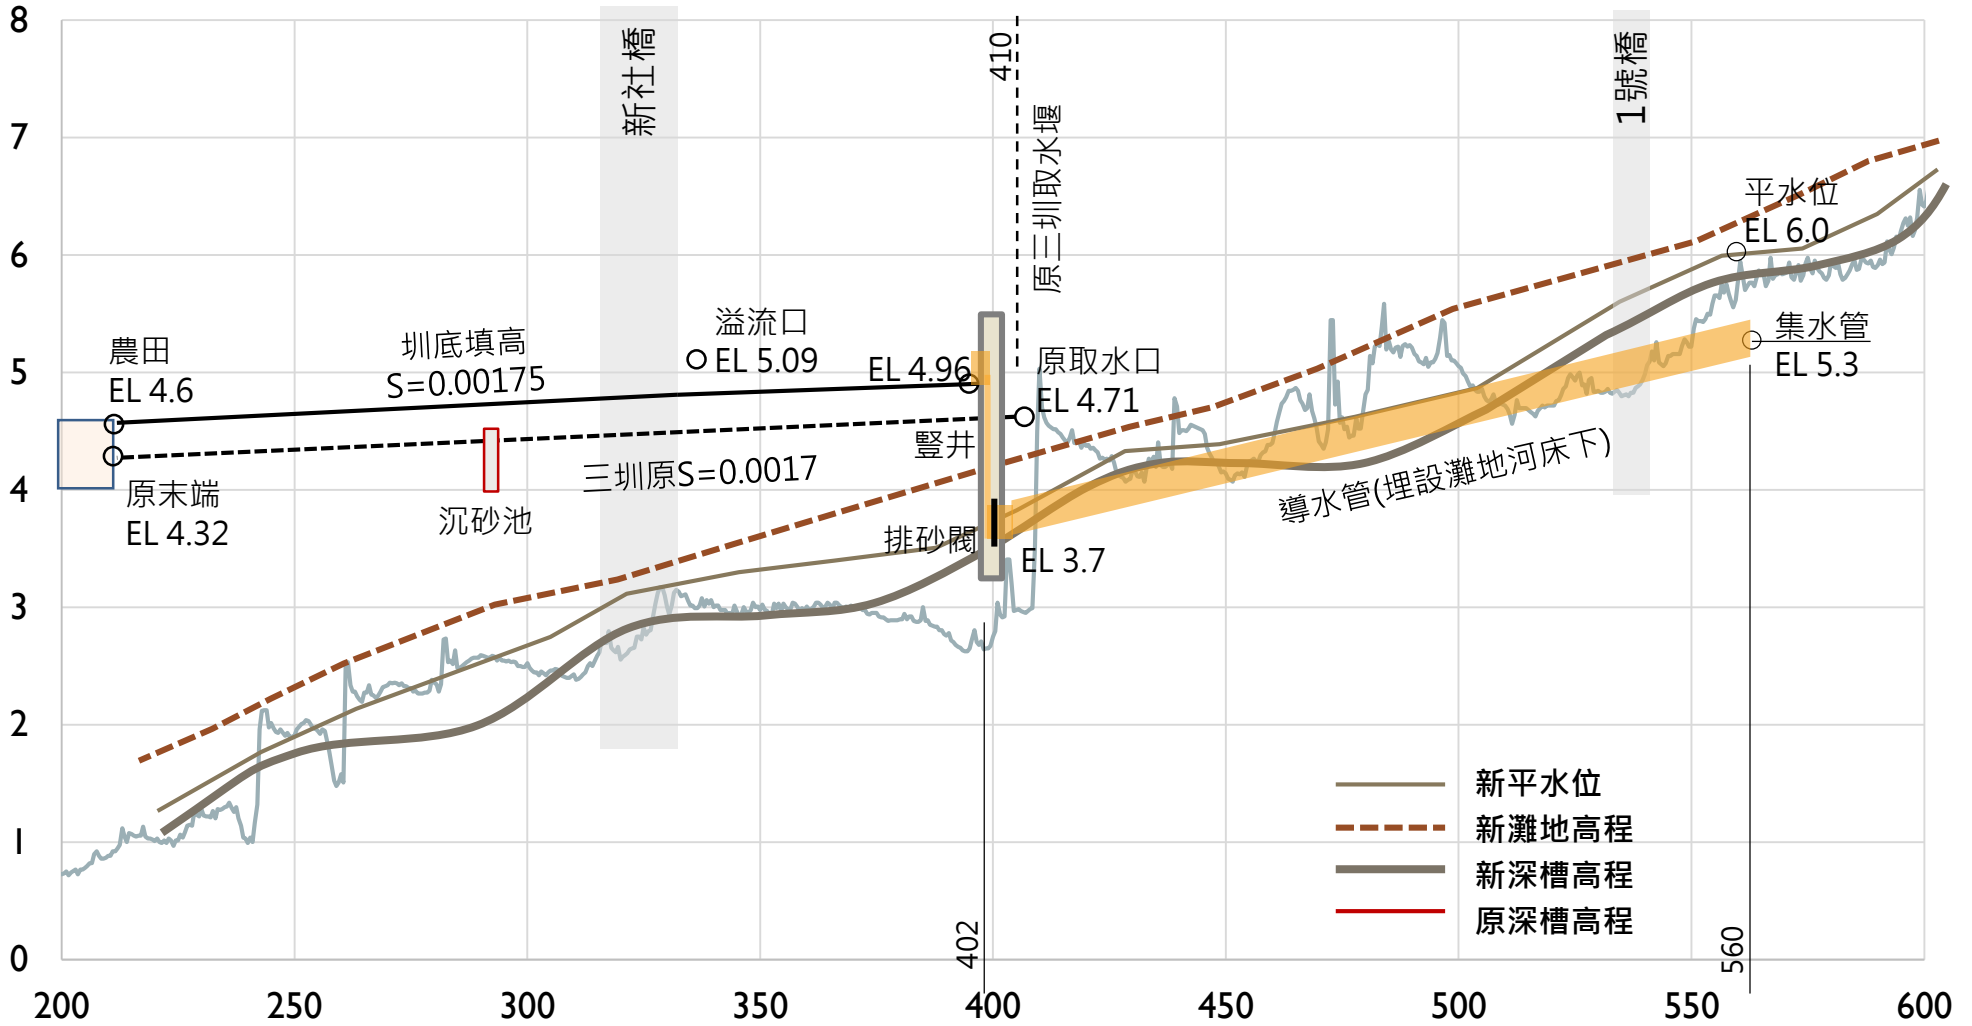
三堰改善

■取用伏流水

➔水頭充足，可改善三圳坡降及供水能力

- ✓ 打除既有堰體，以繞線式不銹鋼集水管取用河床下之伏流水，減少對環境生態的衝擊，且豐枯水期皆能取得水源。

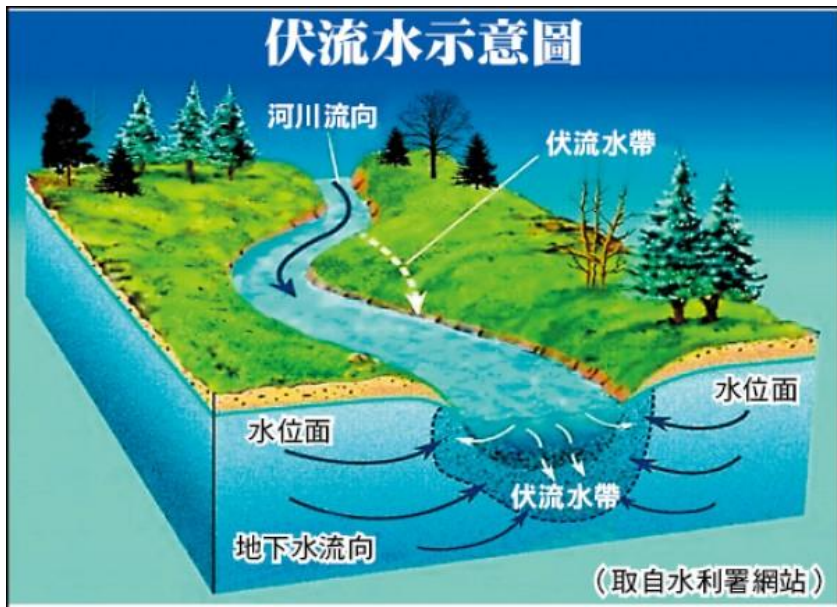
繞線式集水管

- 優點：
- ✓ 維管需求低
 - ✓ 水質好
 - ✓ 不阻礙生物

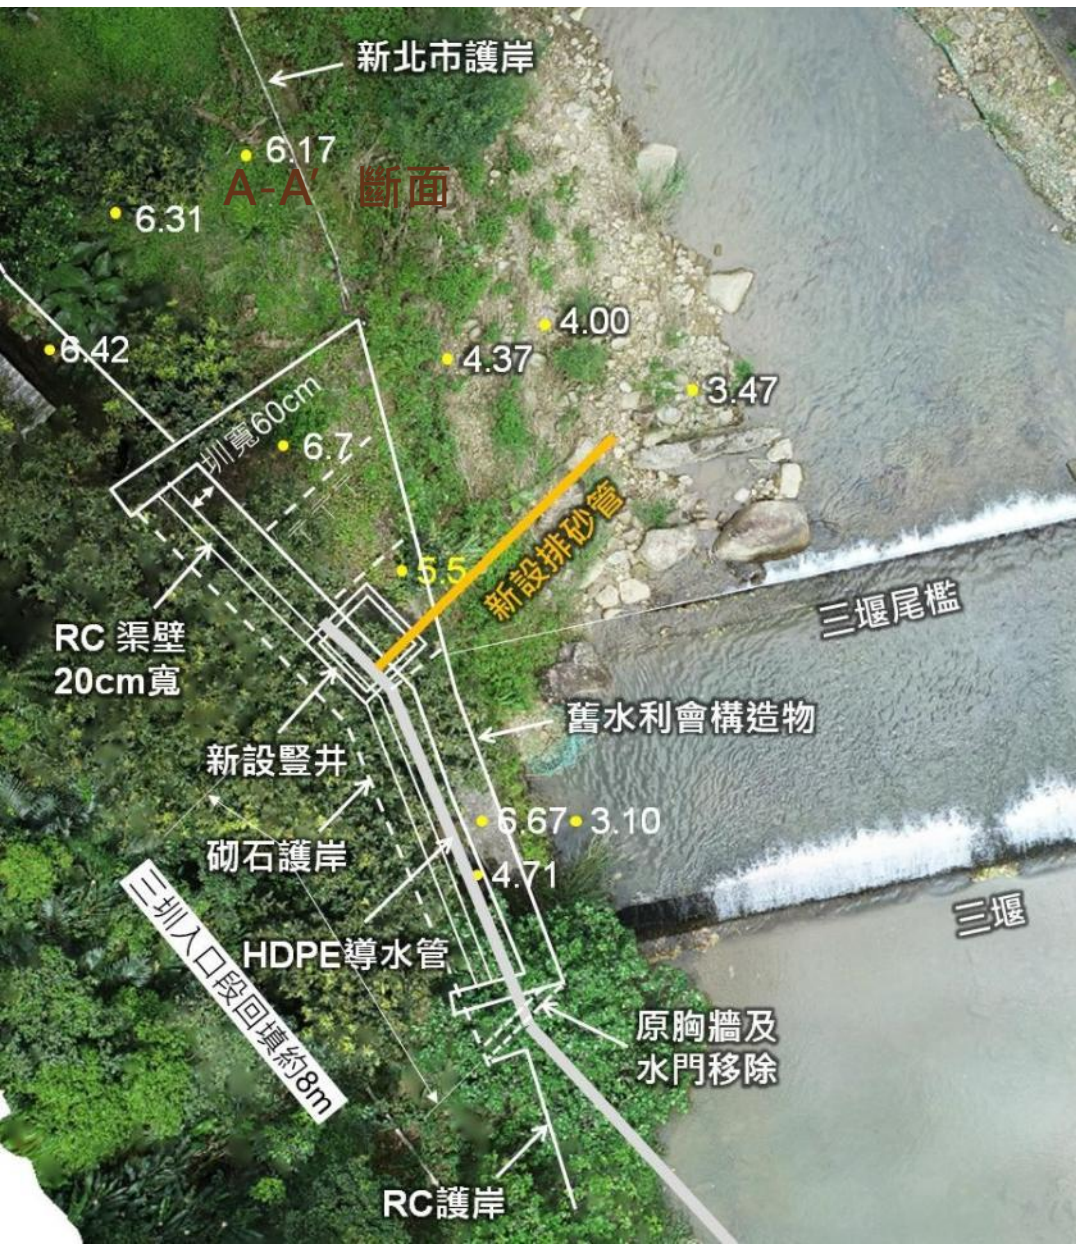
三堰改善

➔ 新設排砂管及排砂閘，降低維管需求

➔ 增進防洪功能(水位下降30~75cm)

- ✓ 於取水口設置石檻及丁壩挑流攔砂，利於後續維護管理。
- ✓ 集水管末端設有反沖洗維修管，並於輸水管末端設排砂閘，可排除管內泥砂，延長工程生命週期。

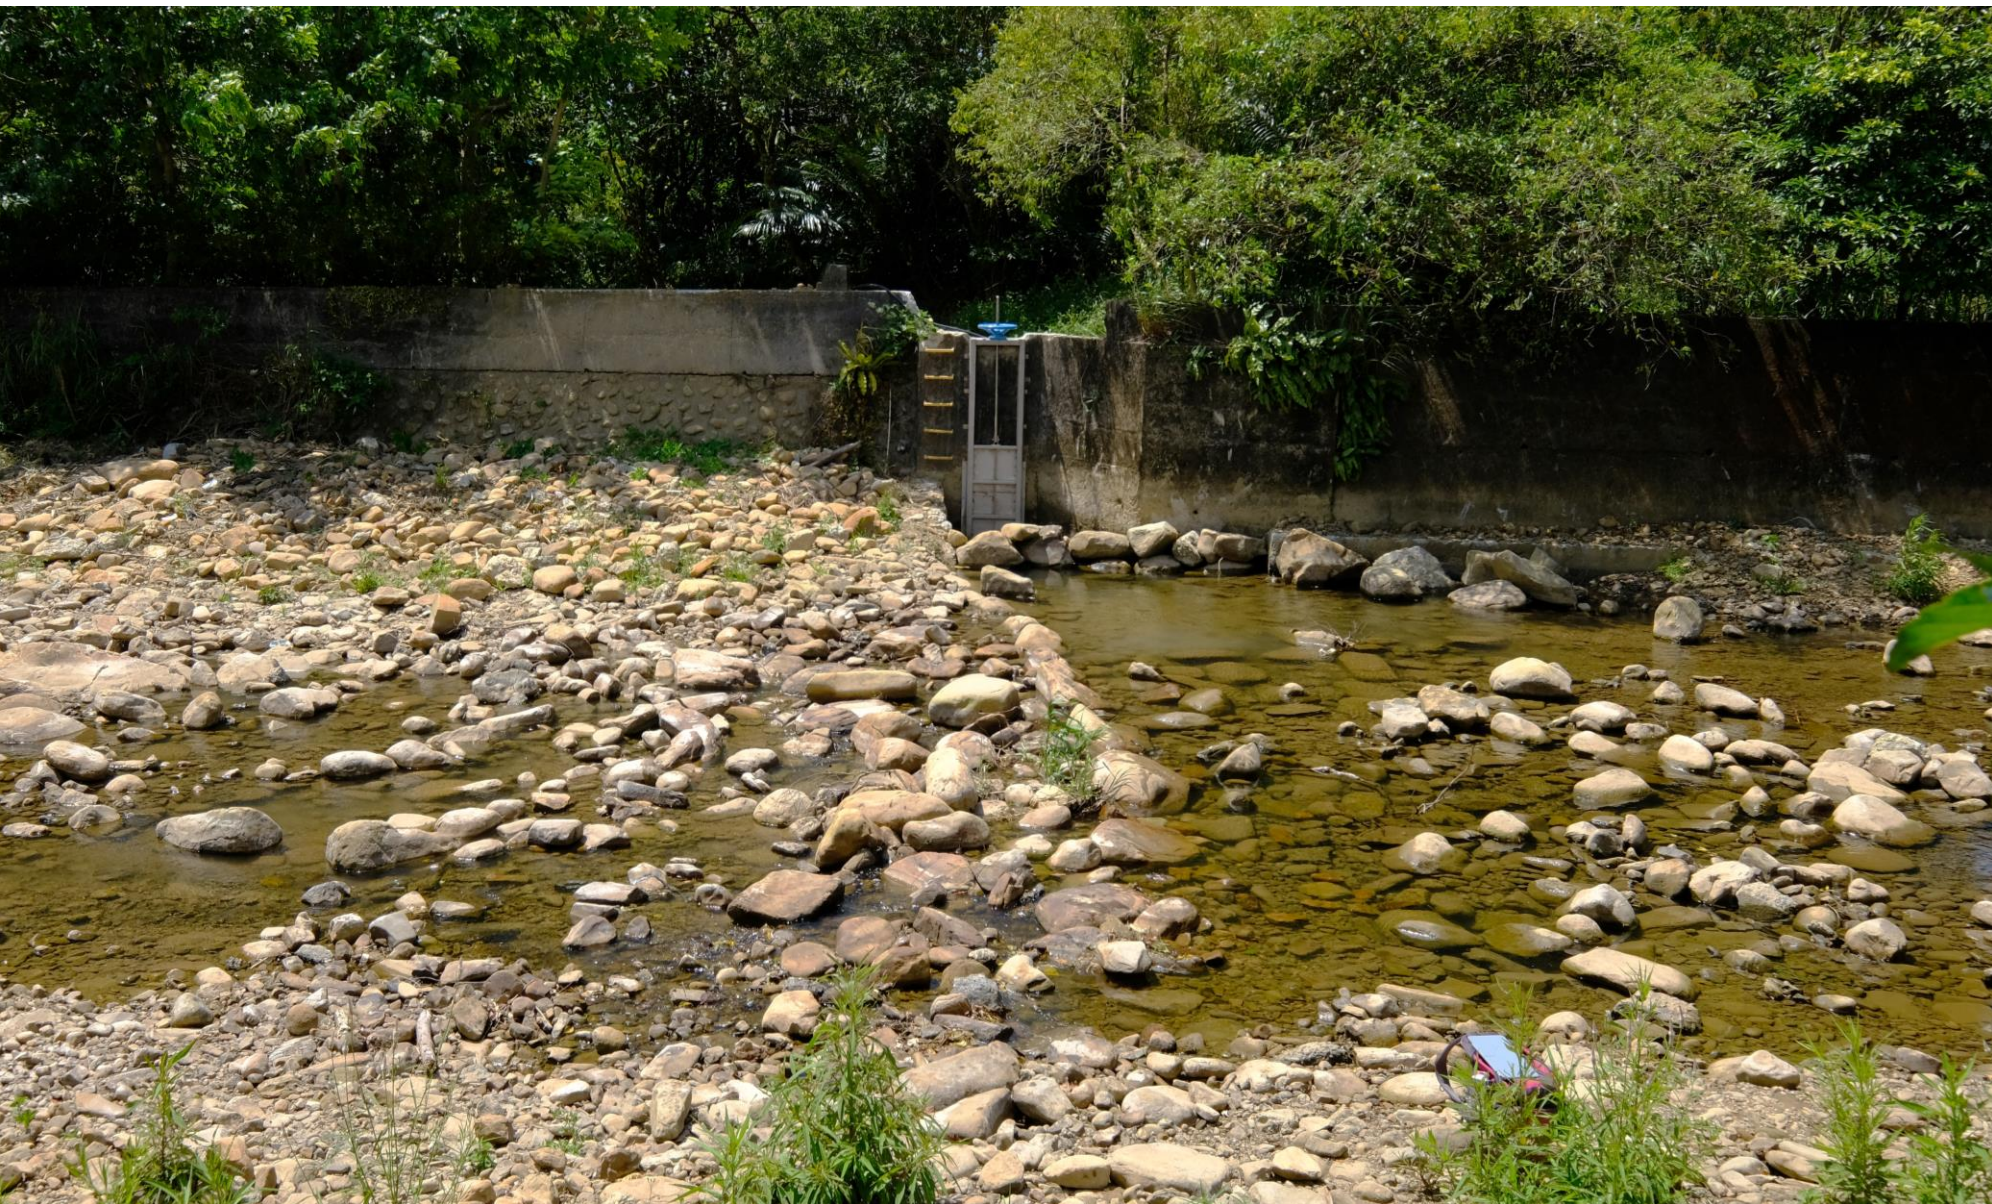
二堰改善

■ 潭尾無堰引水

丁壩維持安定水深

下游石梁工穩固河床

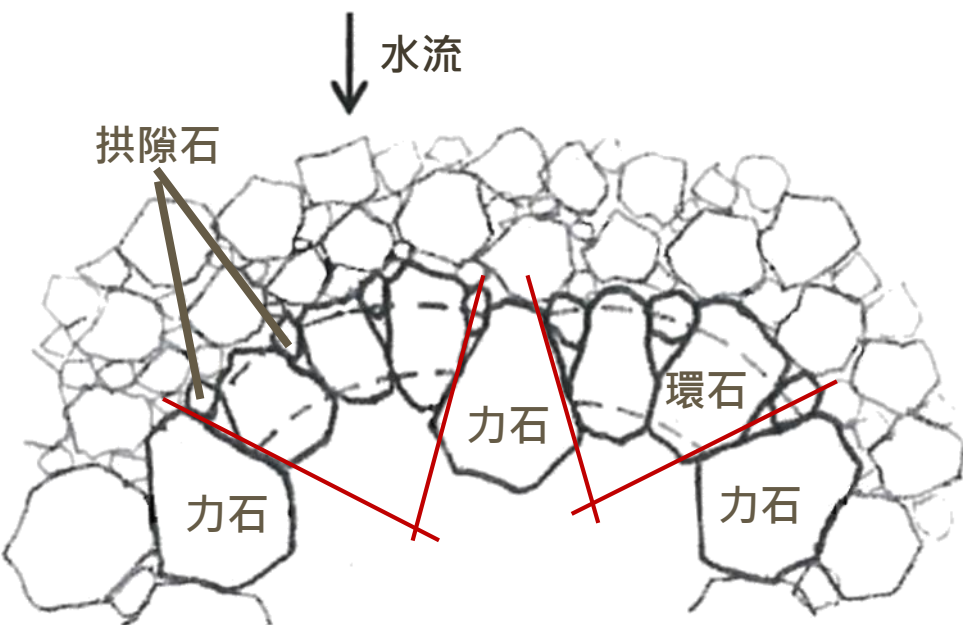
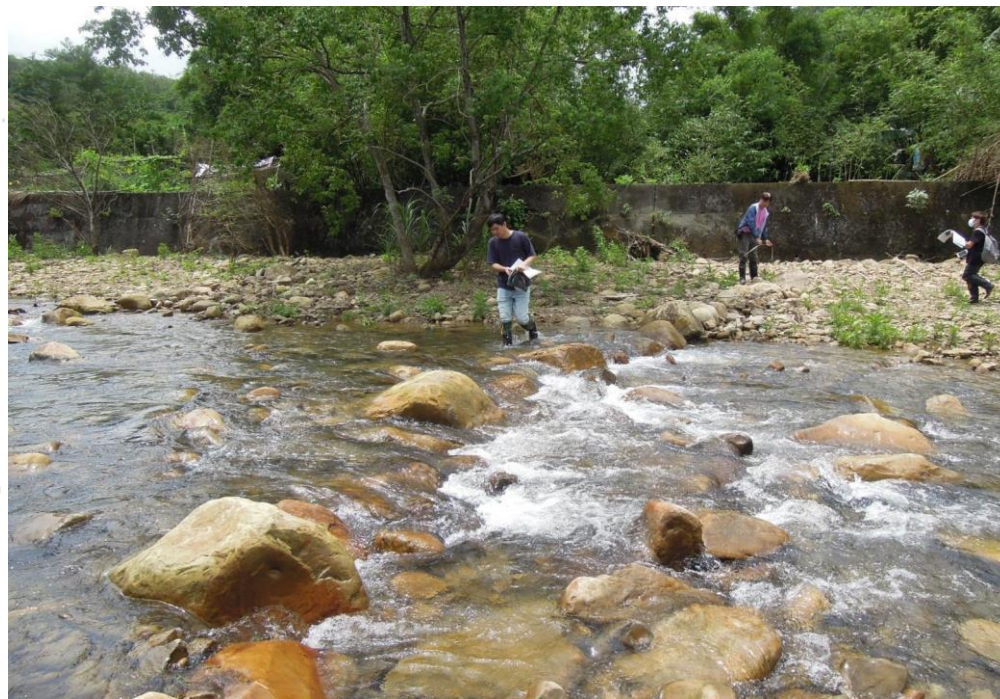
■ 石梁工(近自然固床工)

1. 不使用水泥 → 節能減碳
2. 保有水密性及孔隙 → 生態共融
3. 隨洪水自行調整，部分塊石流失仍保有系統功能 → 韌性

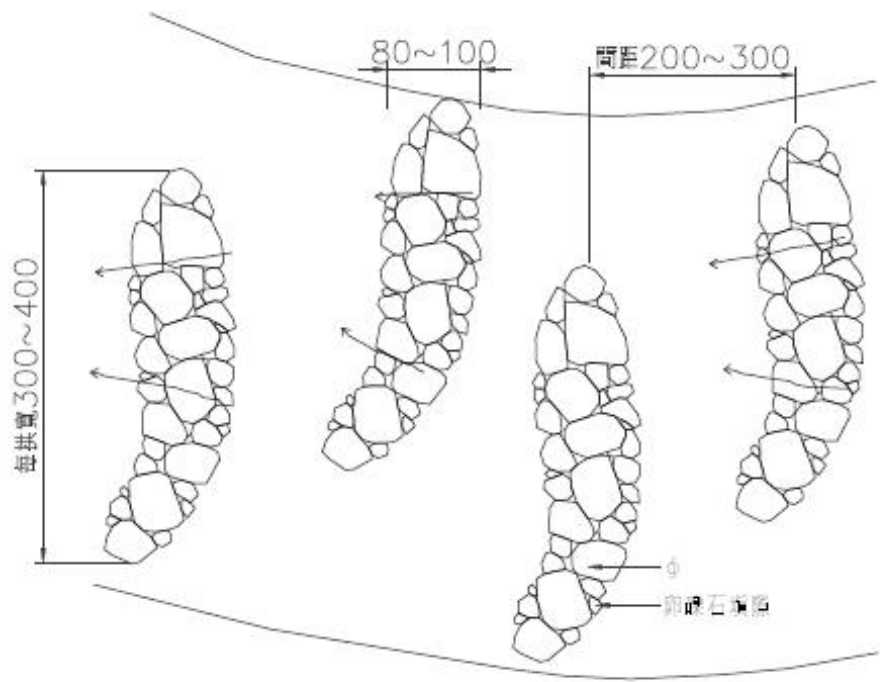
平面圖

1:50 · 單位:cm

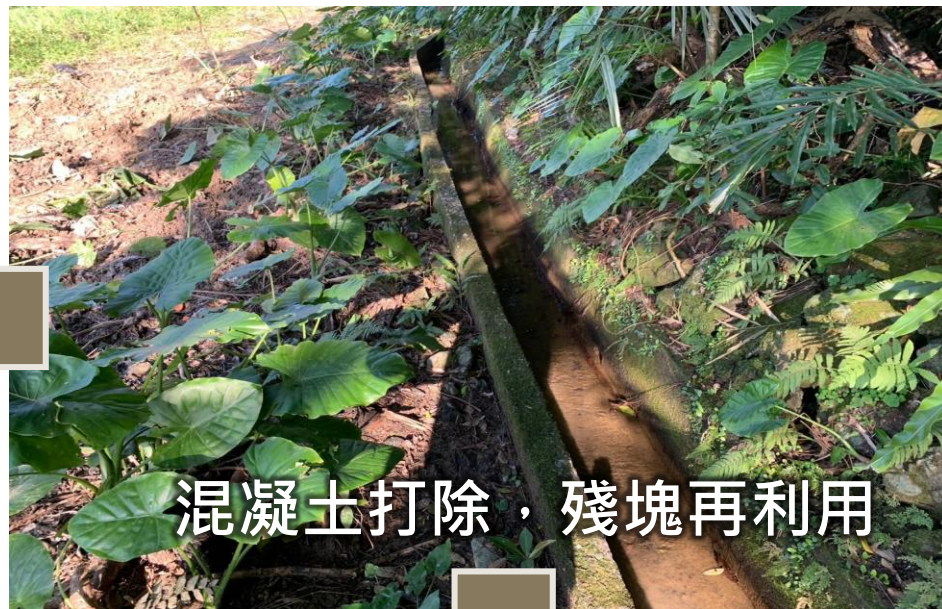
混凝土打除，殘塊再利用

- ✓ 以乾砌石工法改善既有混凝土水圳，營造多孔隙生態環境
- ✓ 利用打除後之混凝土殘塊作為河床填方及砌石材料。

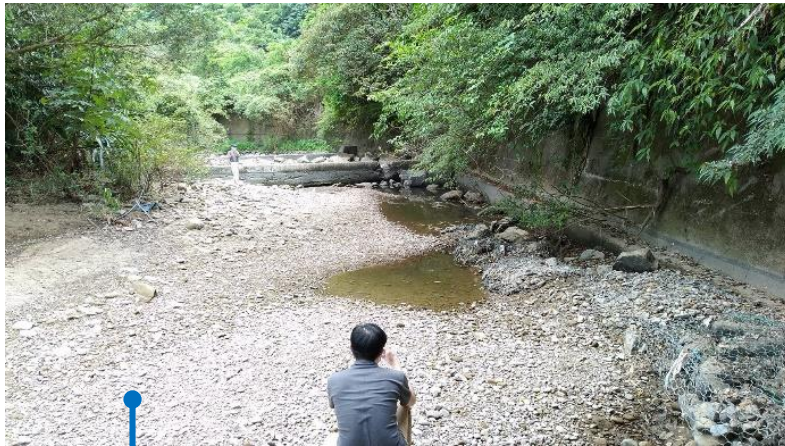
2022年7月 (改善前)

溪床斷流，無水可取

改善前	改善後	9/26	水權量
旱季時	0cms	0.08cms	0.069cms	0.013cms

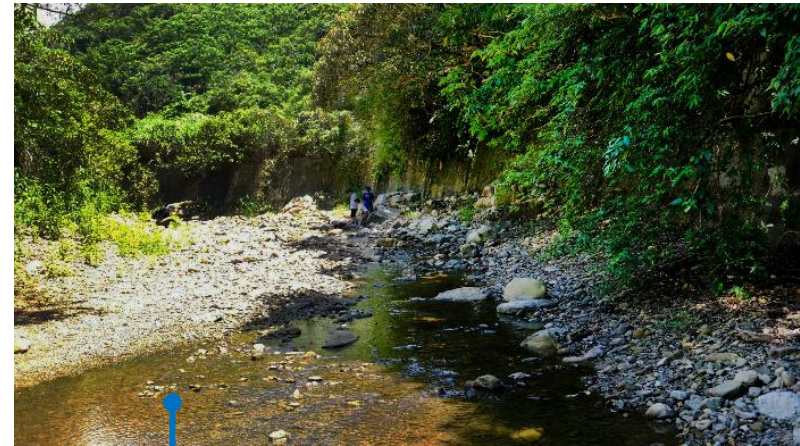
2023年7月 (改善後)

斷流明顯改善，兼顧生態基流量
