後壁區蘭花生技園區

埤塘功能修復及綠美化改善工程

主辦機關：農業部農村發展及水土保持署臺南分署

112年11月3日

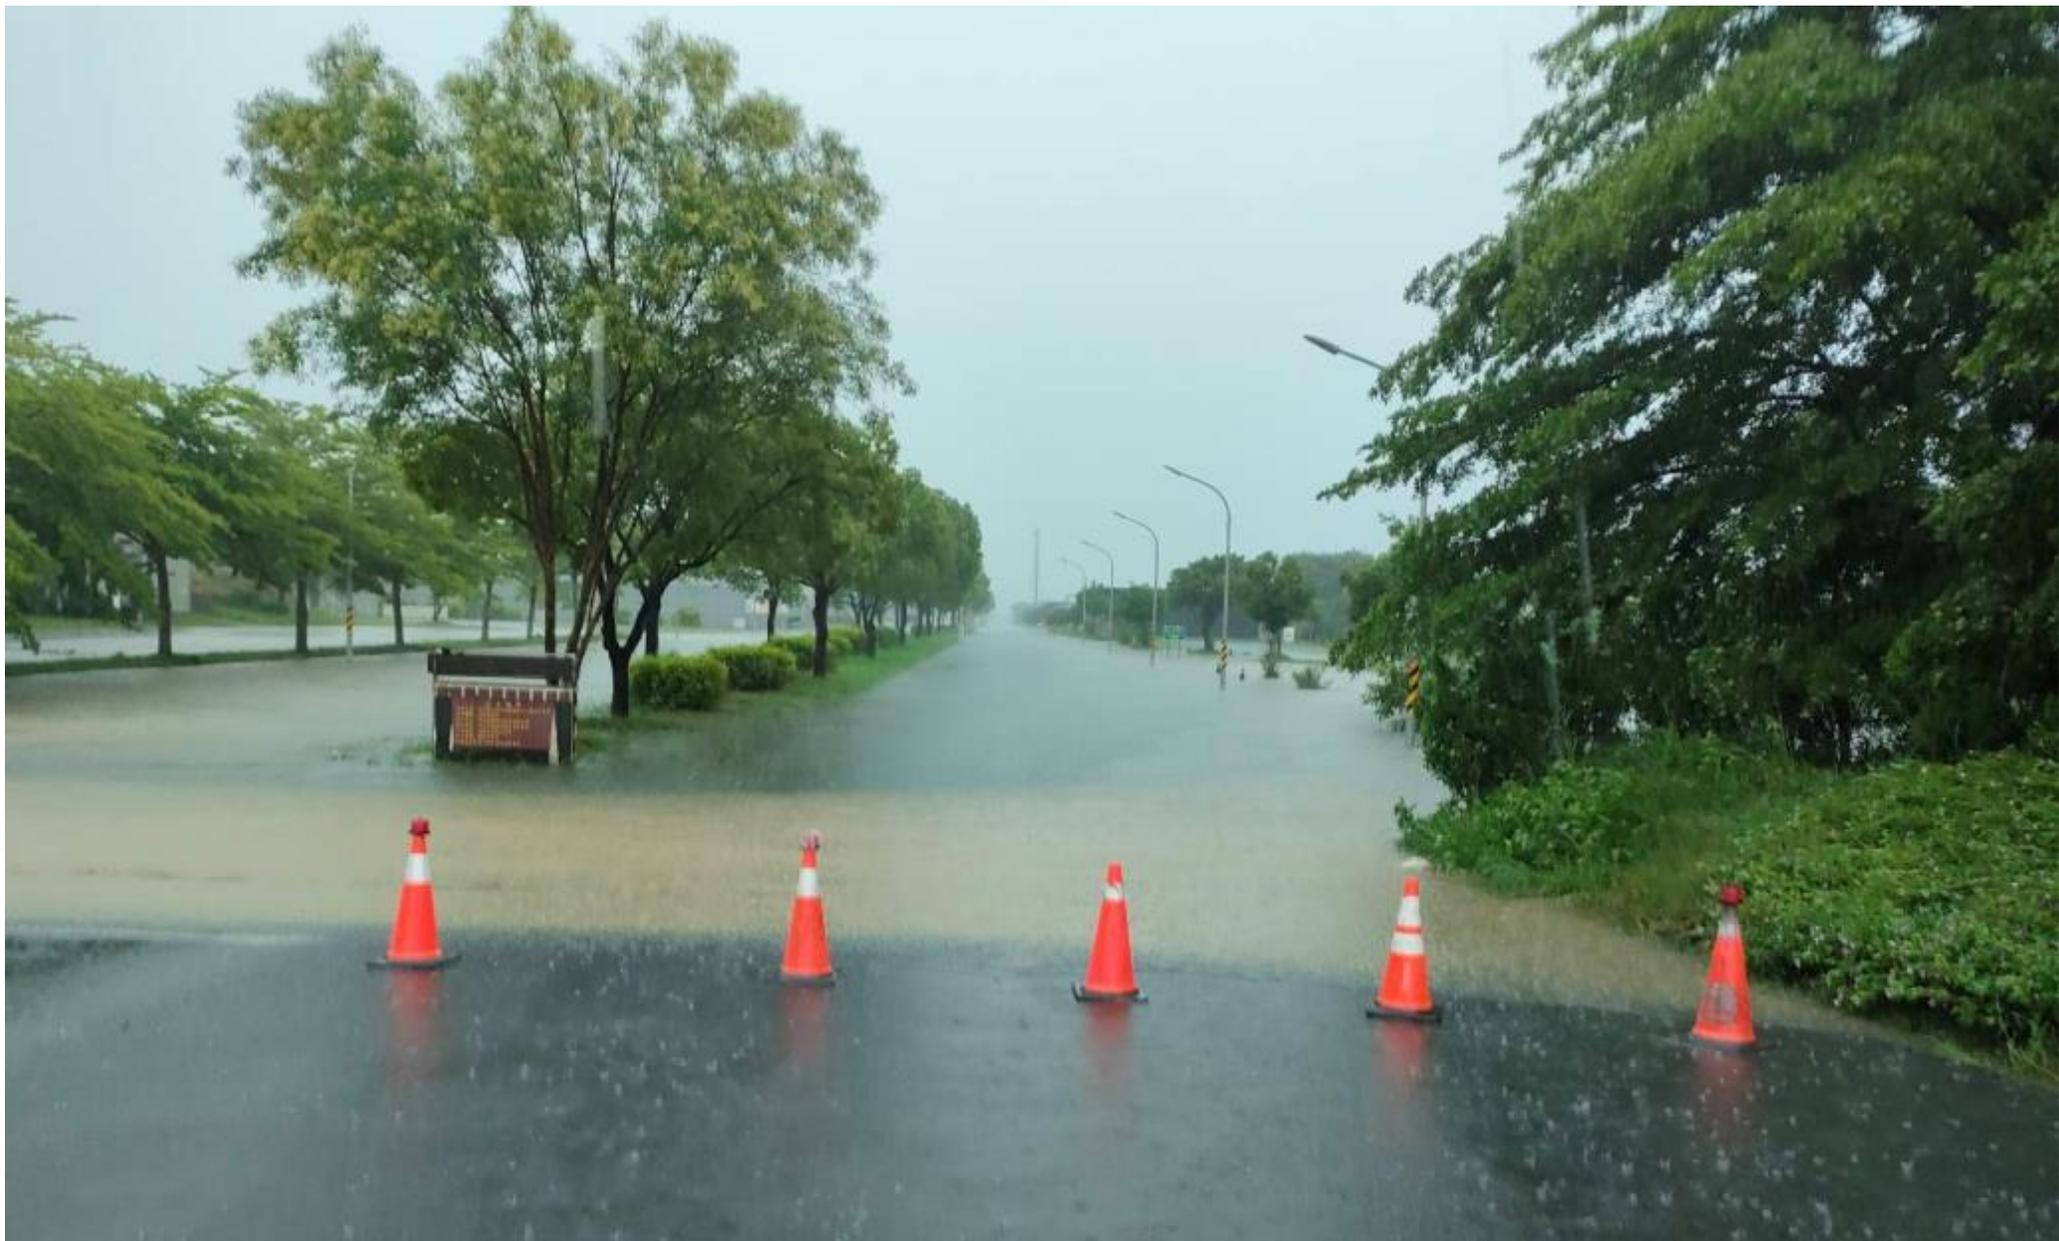
面臨課題(1/5) 道路嚴重積水 影響通行安全

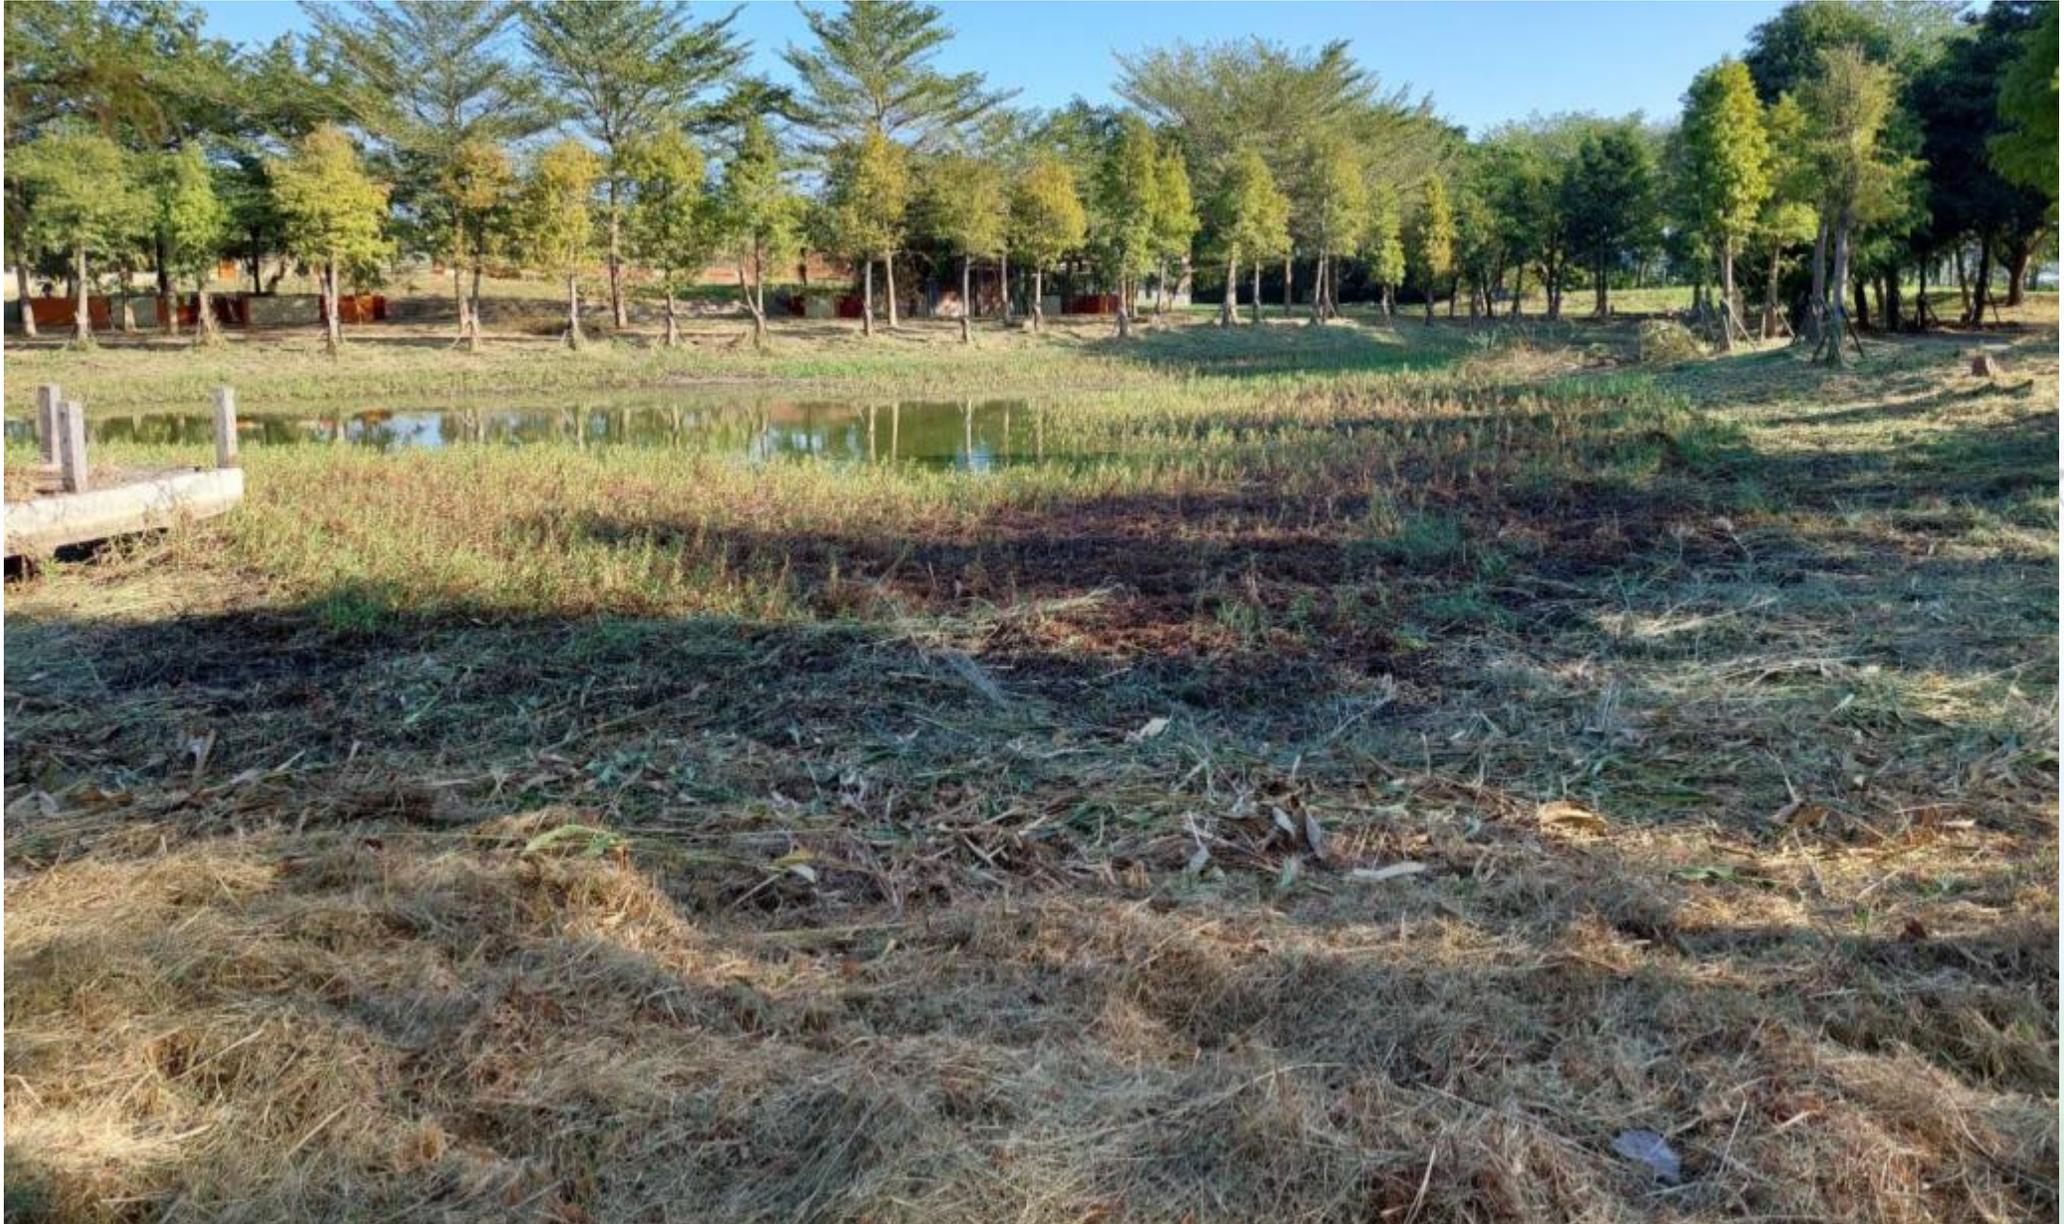
面臨課題(2/5) 池體淤積嚴重 滯洪功能喪失

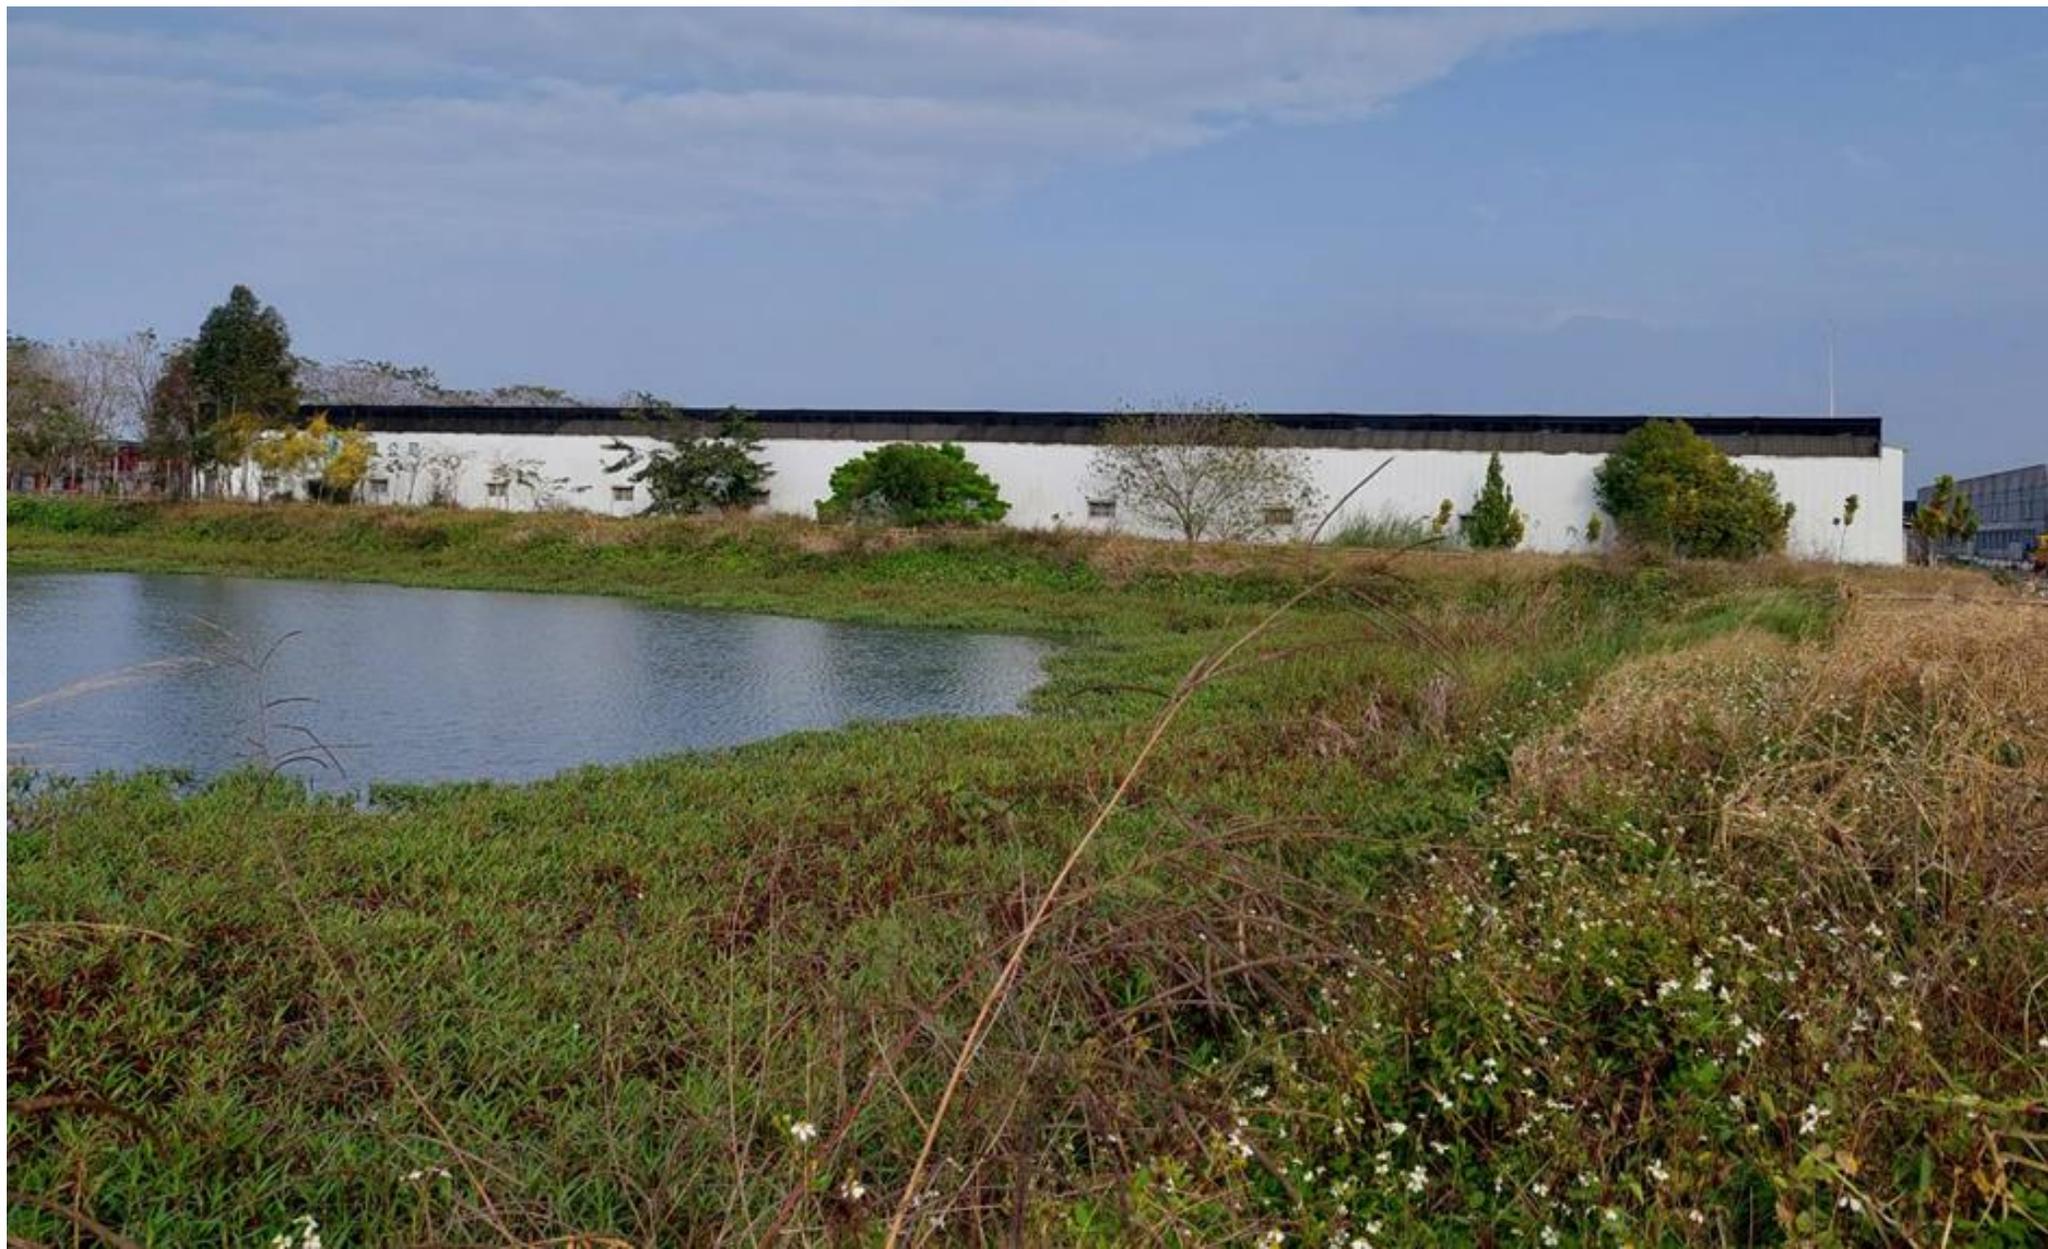
面臨課題(3/5) 水質優養化嚴重 水域生態棲地劣化

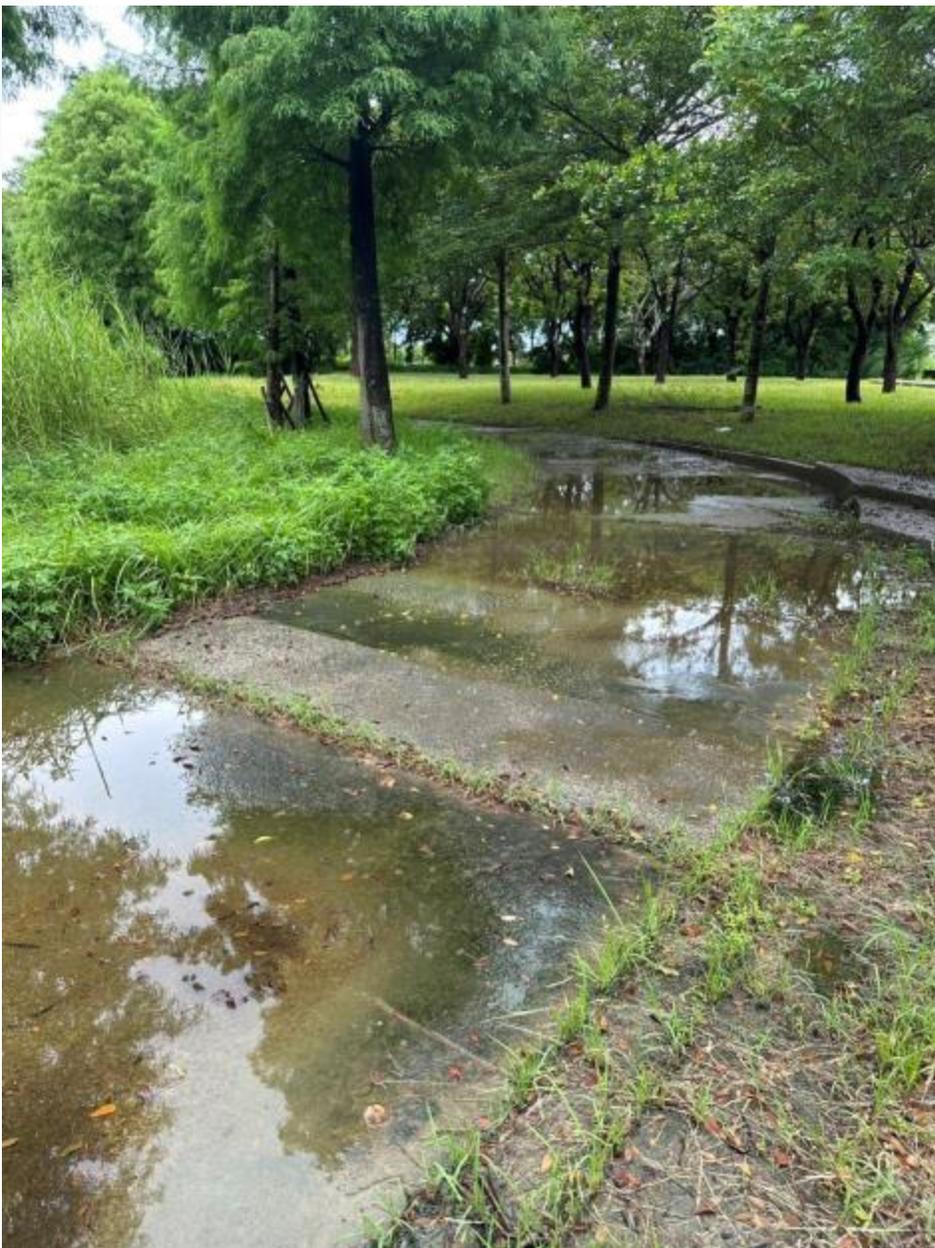
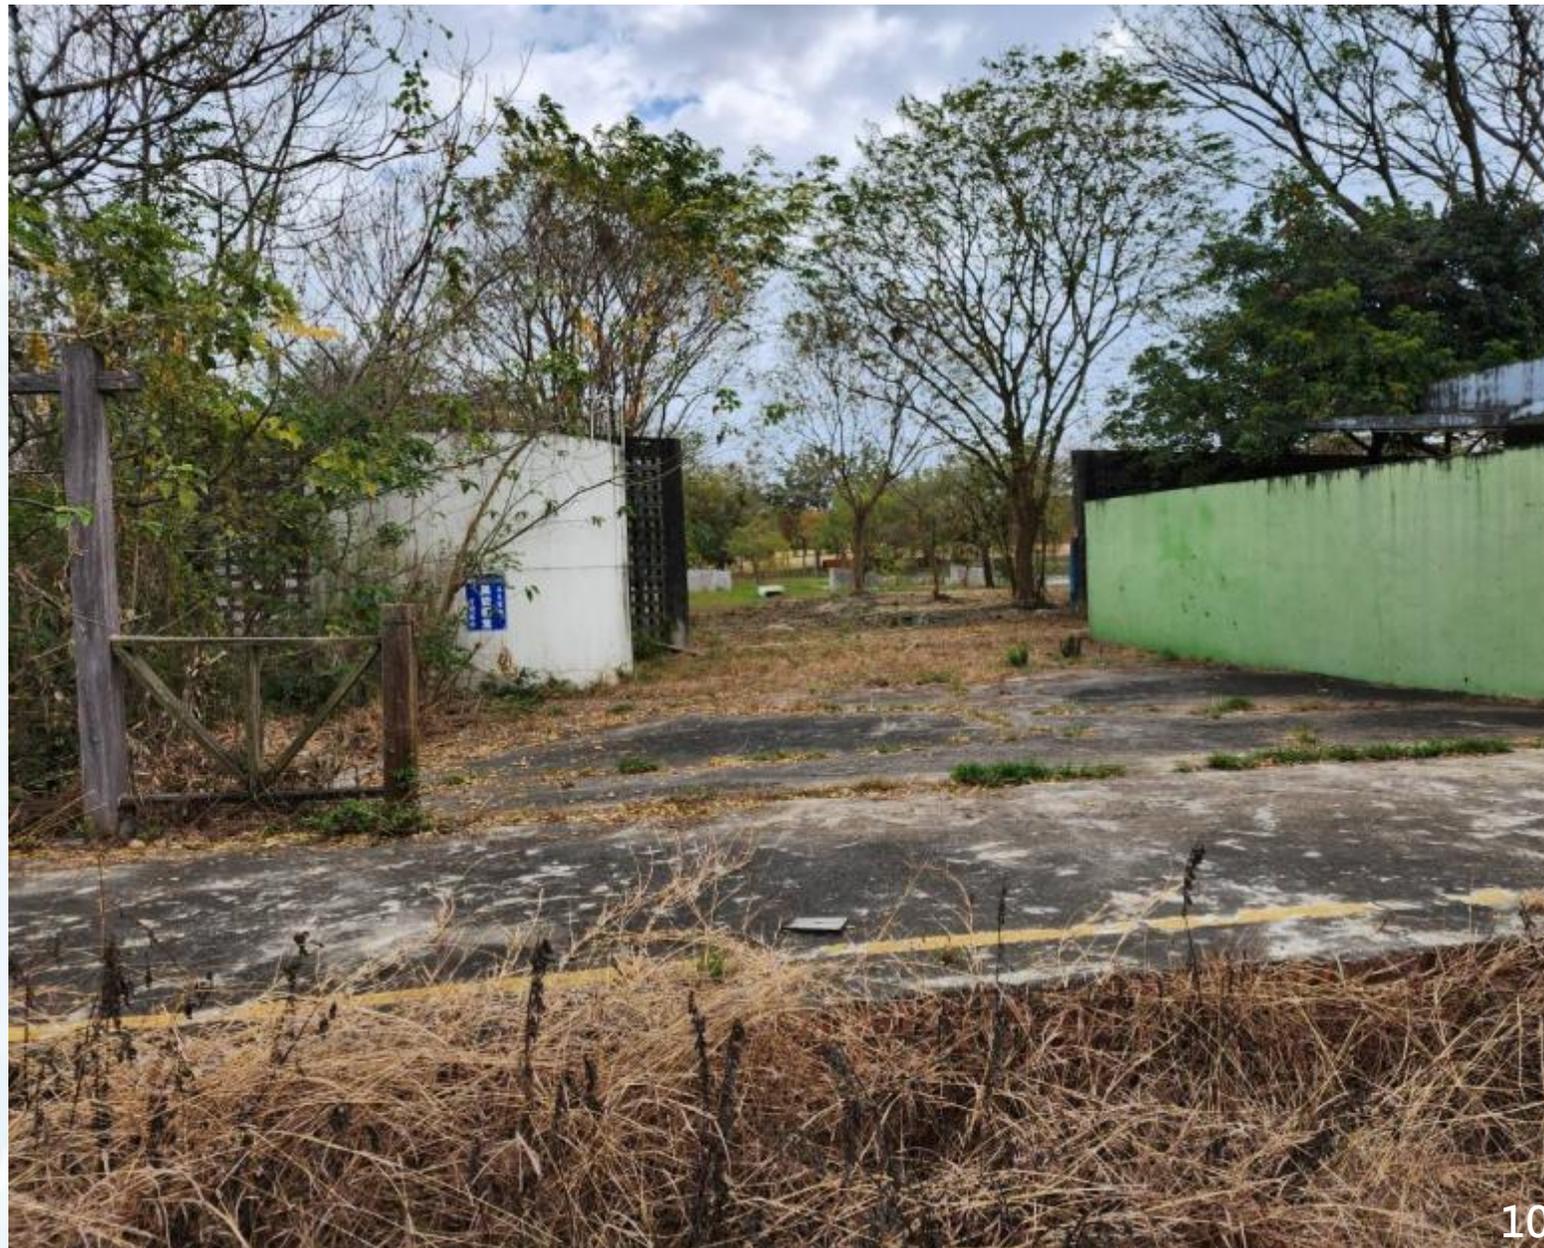
面臨課題(4/5) 排水不良步道凹陷 雜草叢生環境窳陋

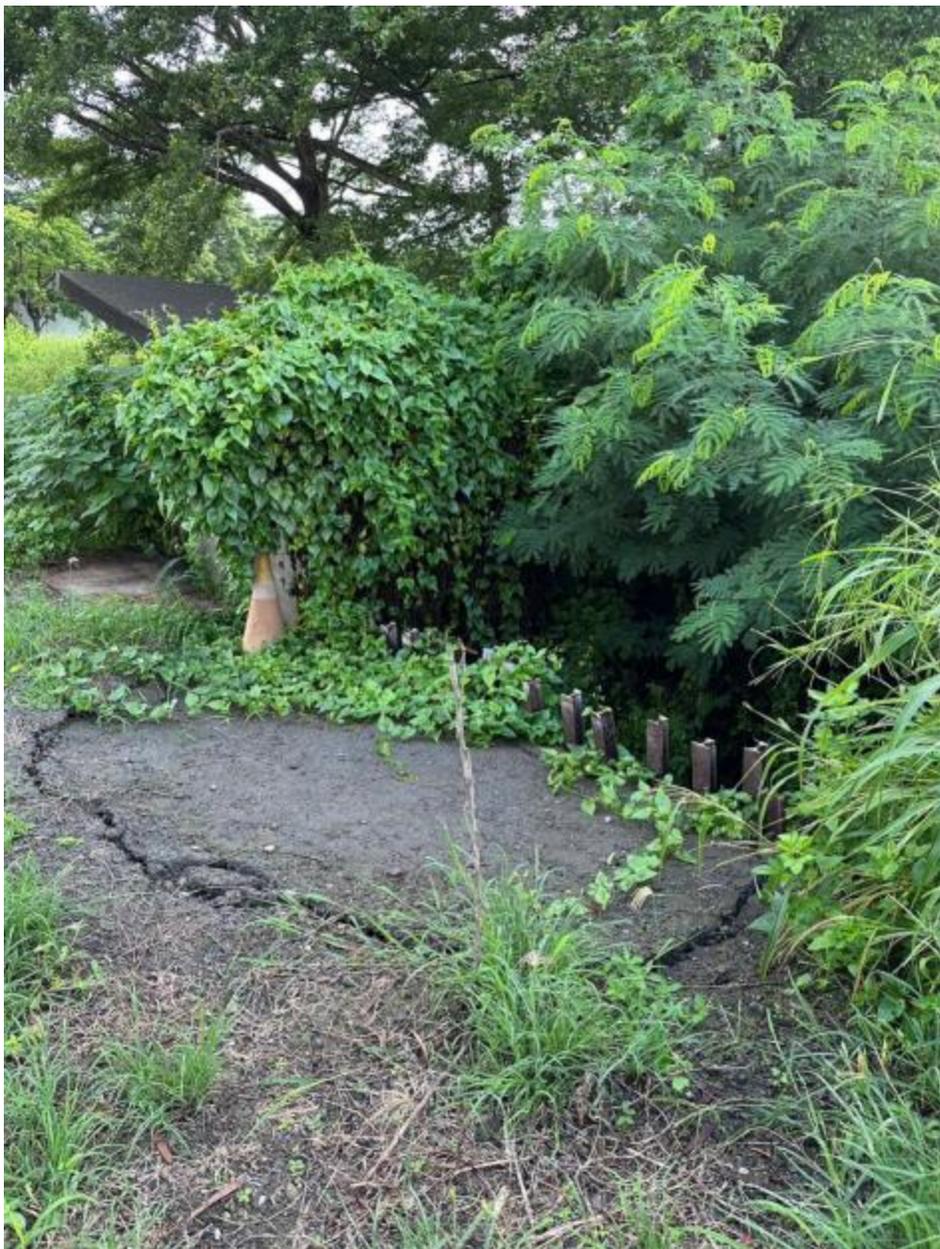
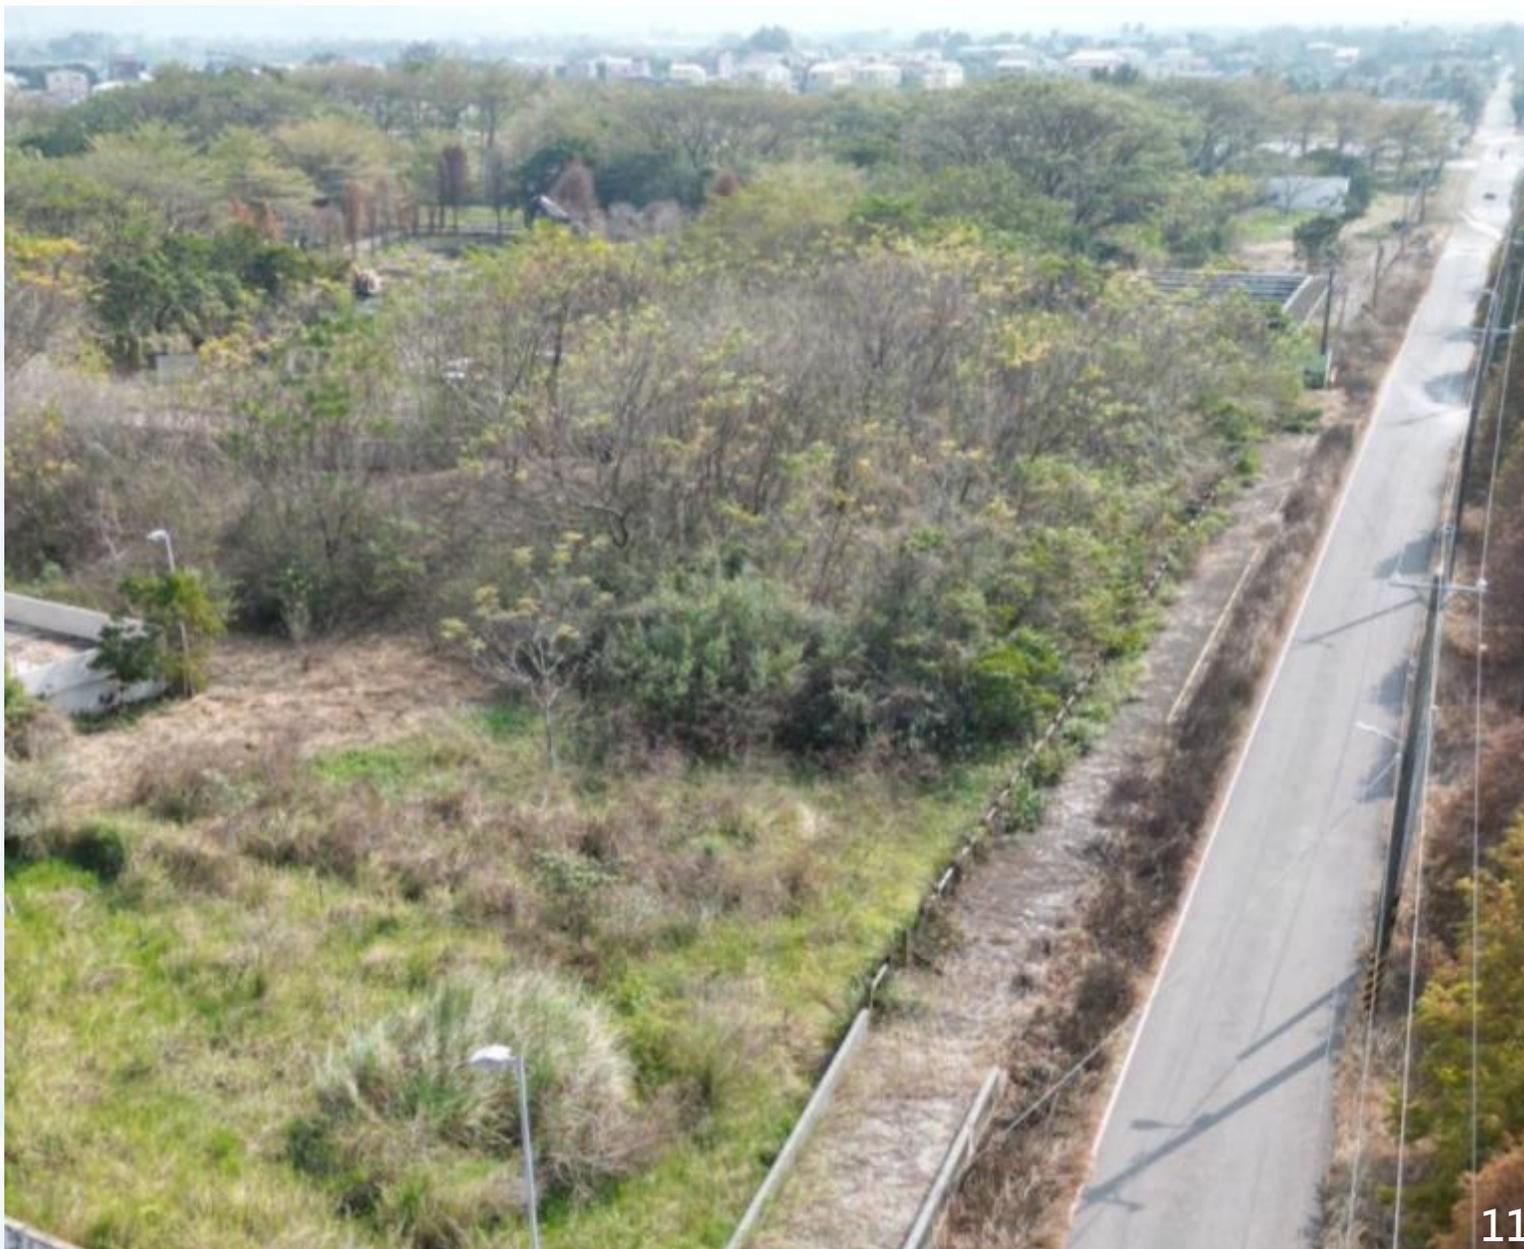
邊坡沖刷崩坍 凹地積水孳生蚊蟲

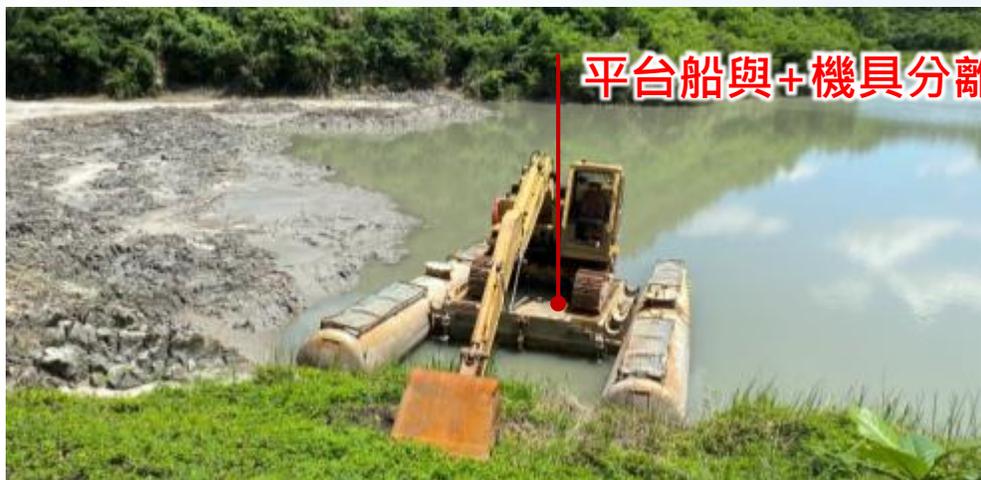
機具	改良式作業平台船	水陸兩棲式履帶式挖土機
原廠功能	自行改良型作業平台船	原裝進口具有水陸兩棲式功能
動力來源	無動力，靠挖臂深入池底推進	機具水中動力行動
浮力	浮筒提供浮力，機具另行固定	履帶及浮筒一體成型提供浮力
機具軸距	無法調整	依水位調整(300~495cm)
吃水深度	約50~60cm，機具另行固定	80~100cm

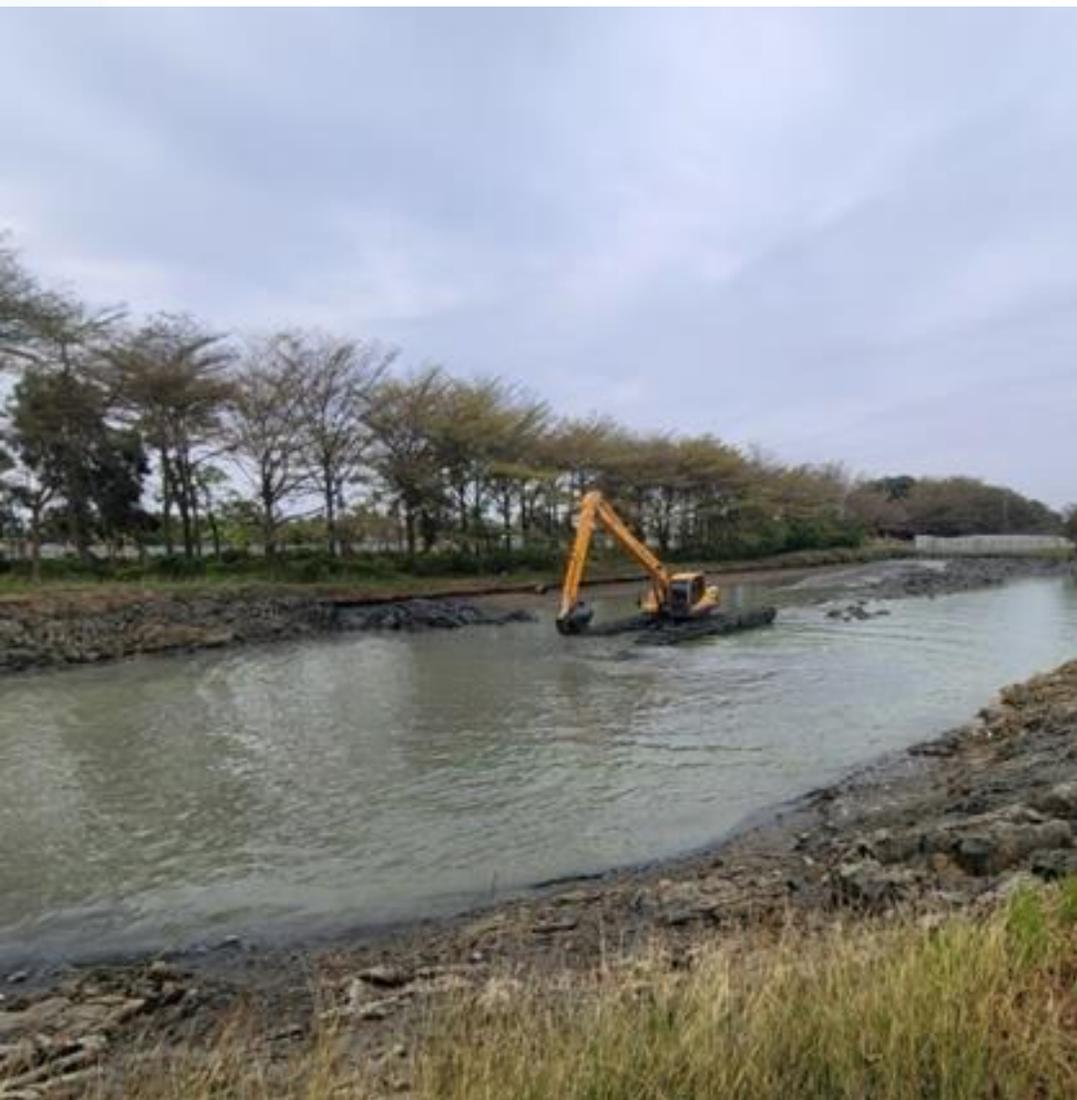
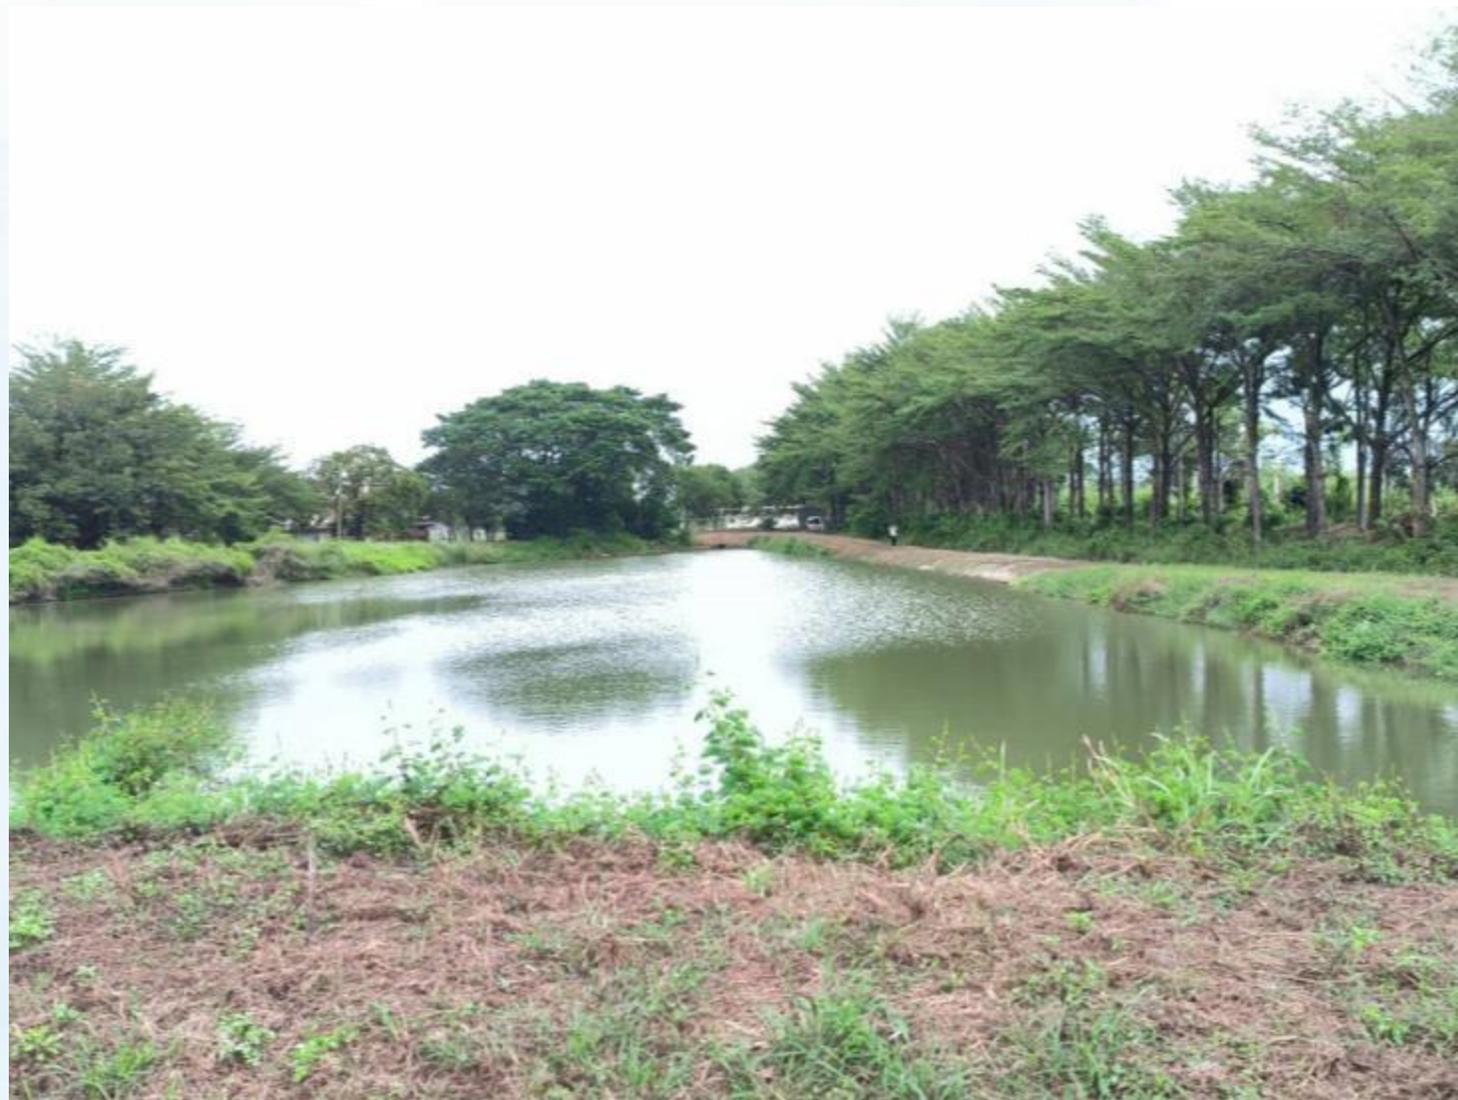
水挖清淤

作業維持水位不抽乾
原廠機型非拼裝載具

減低水域棲地干擾
降低水中翻覆危險

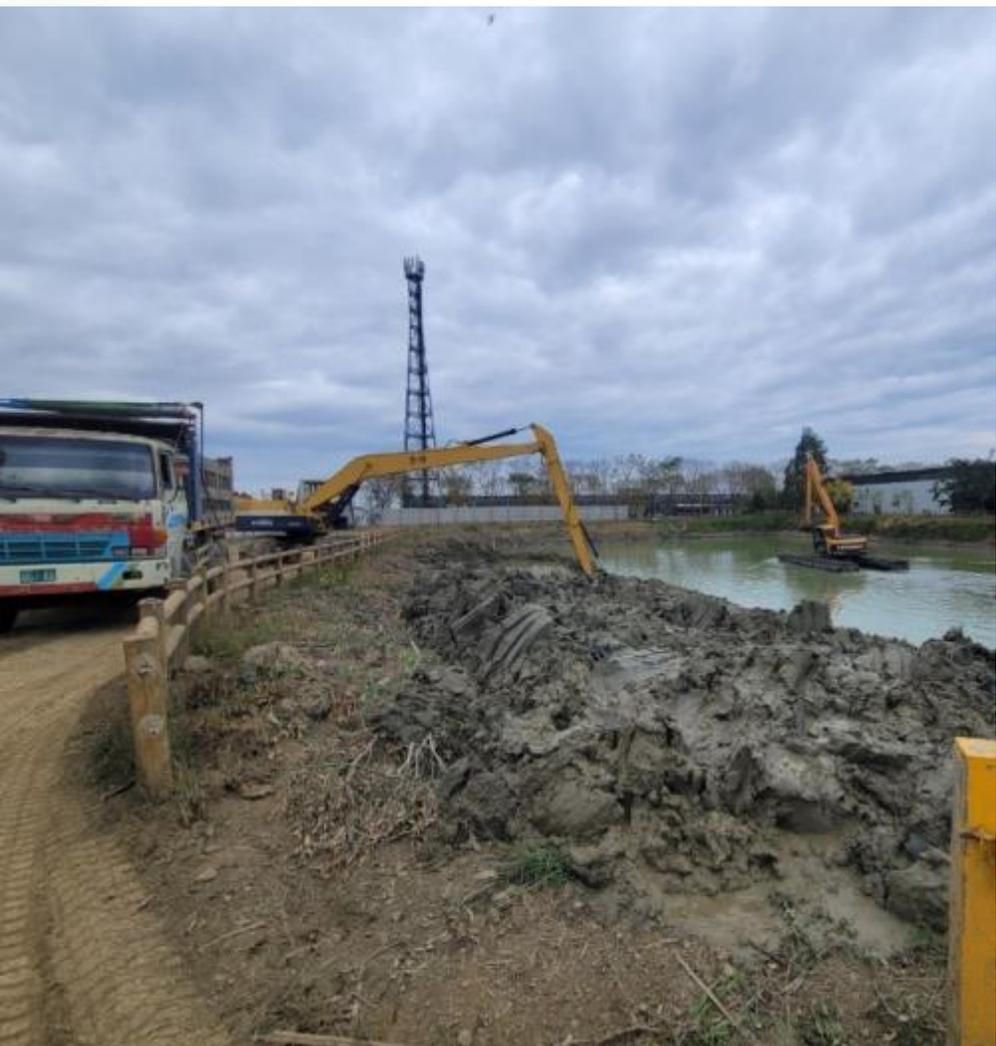
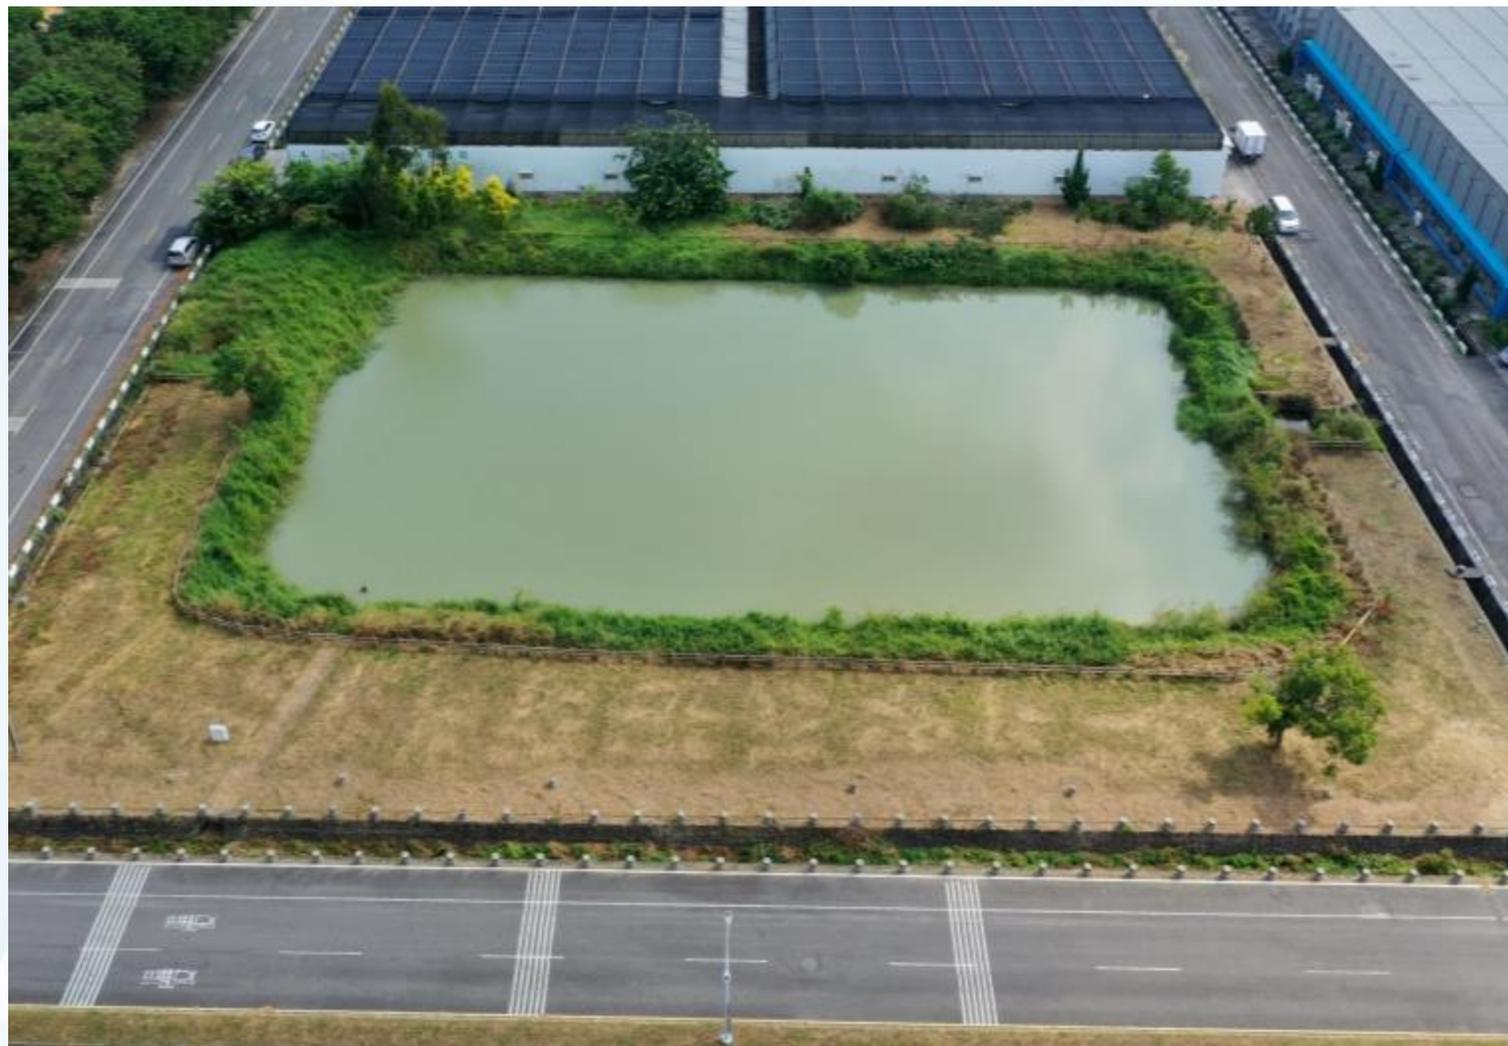
陸挖清淤

長臂式機具岸邊作業 降低陷入淤泥危險
多款式機具聯合清淤 減少既有設施損壞

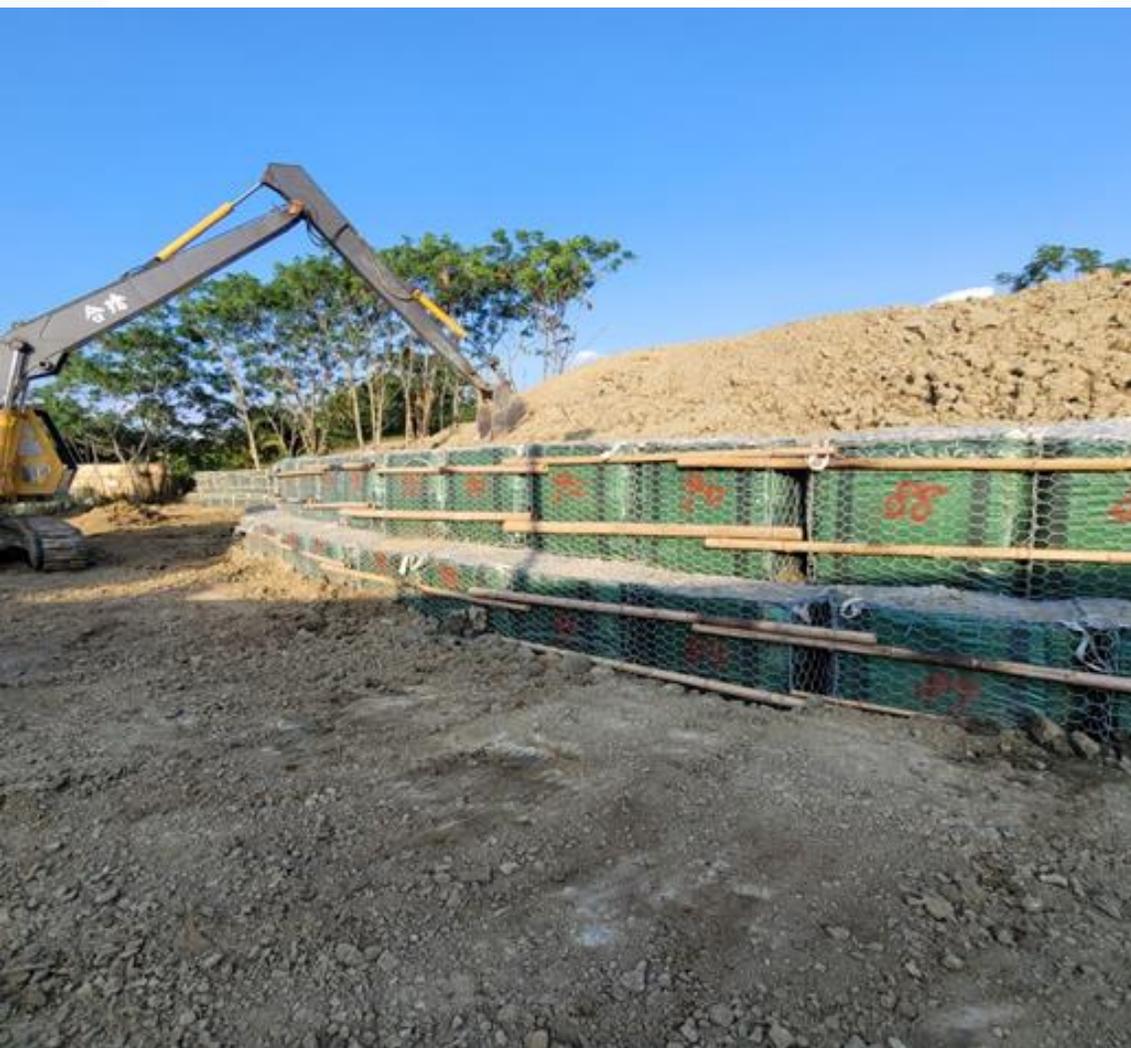
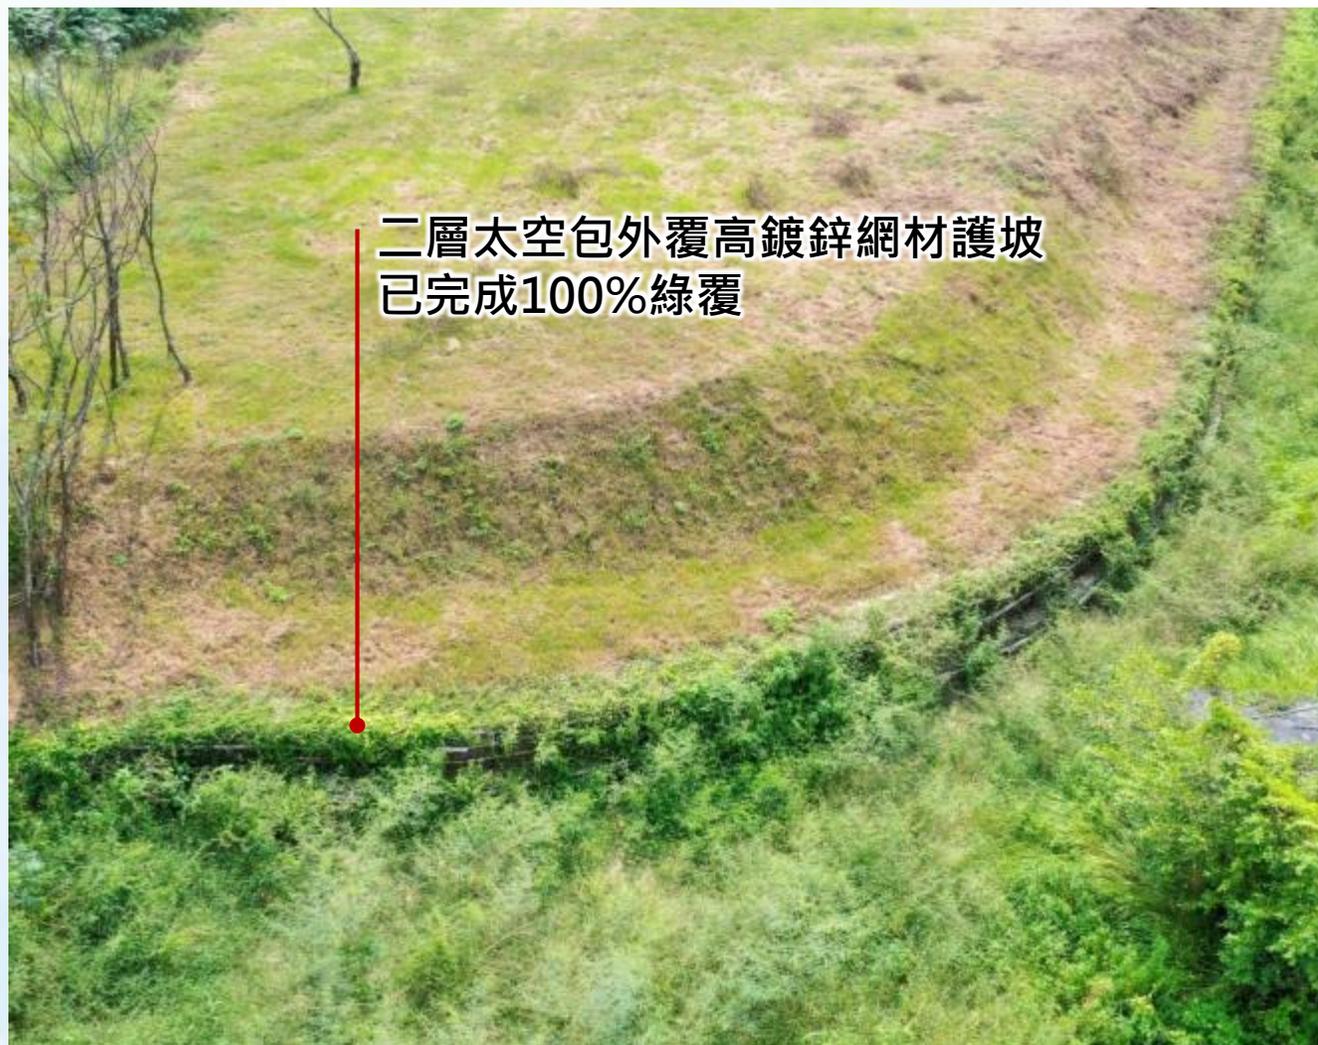
凹地土方堆置

去化底泥裝填太空包堆疊二層作為護坡
高鍍鋅網材外覆串聯增加摩擦阻抗能力
