後壁區蘭花生技園區

埤塘功能修復及綠美化改善工程

主辦機關：農業部農村發展及水土保持署臺南分署

112年11月3日

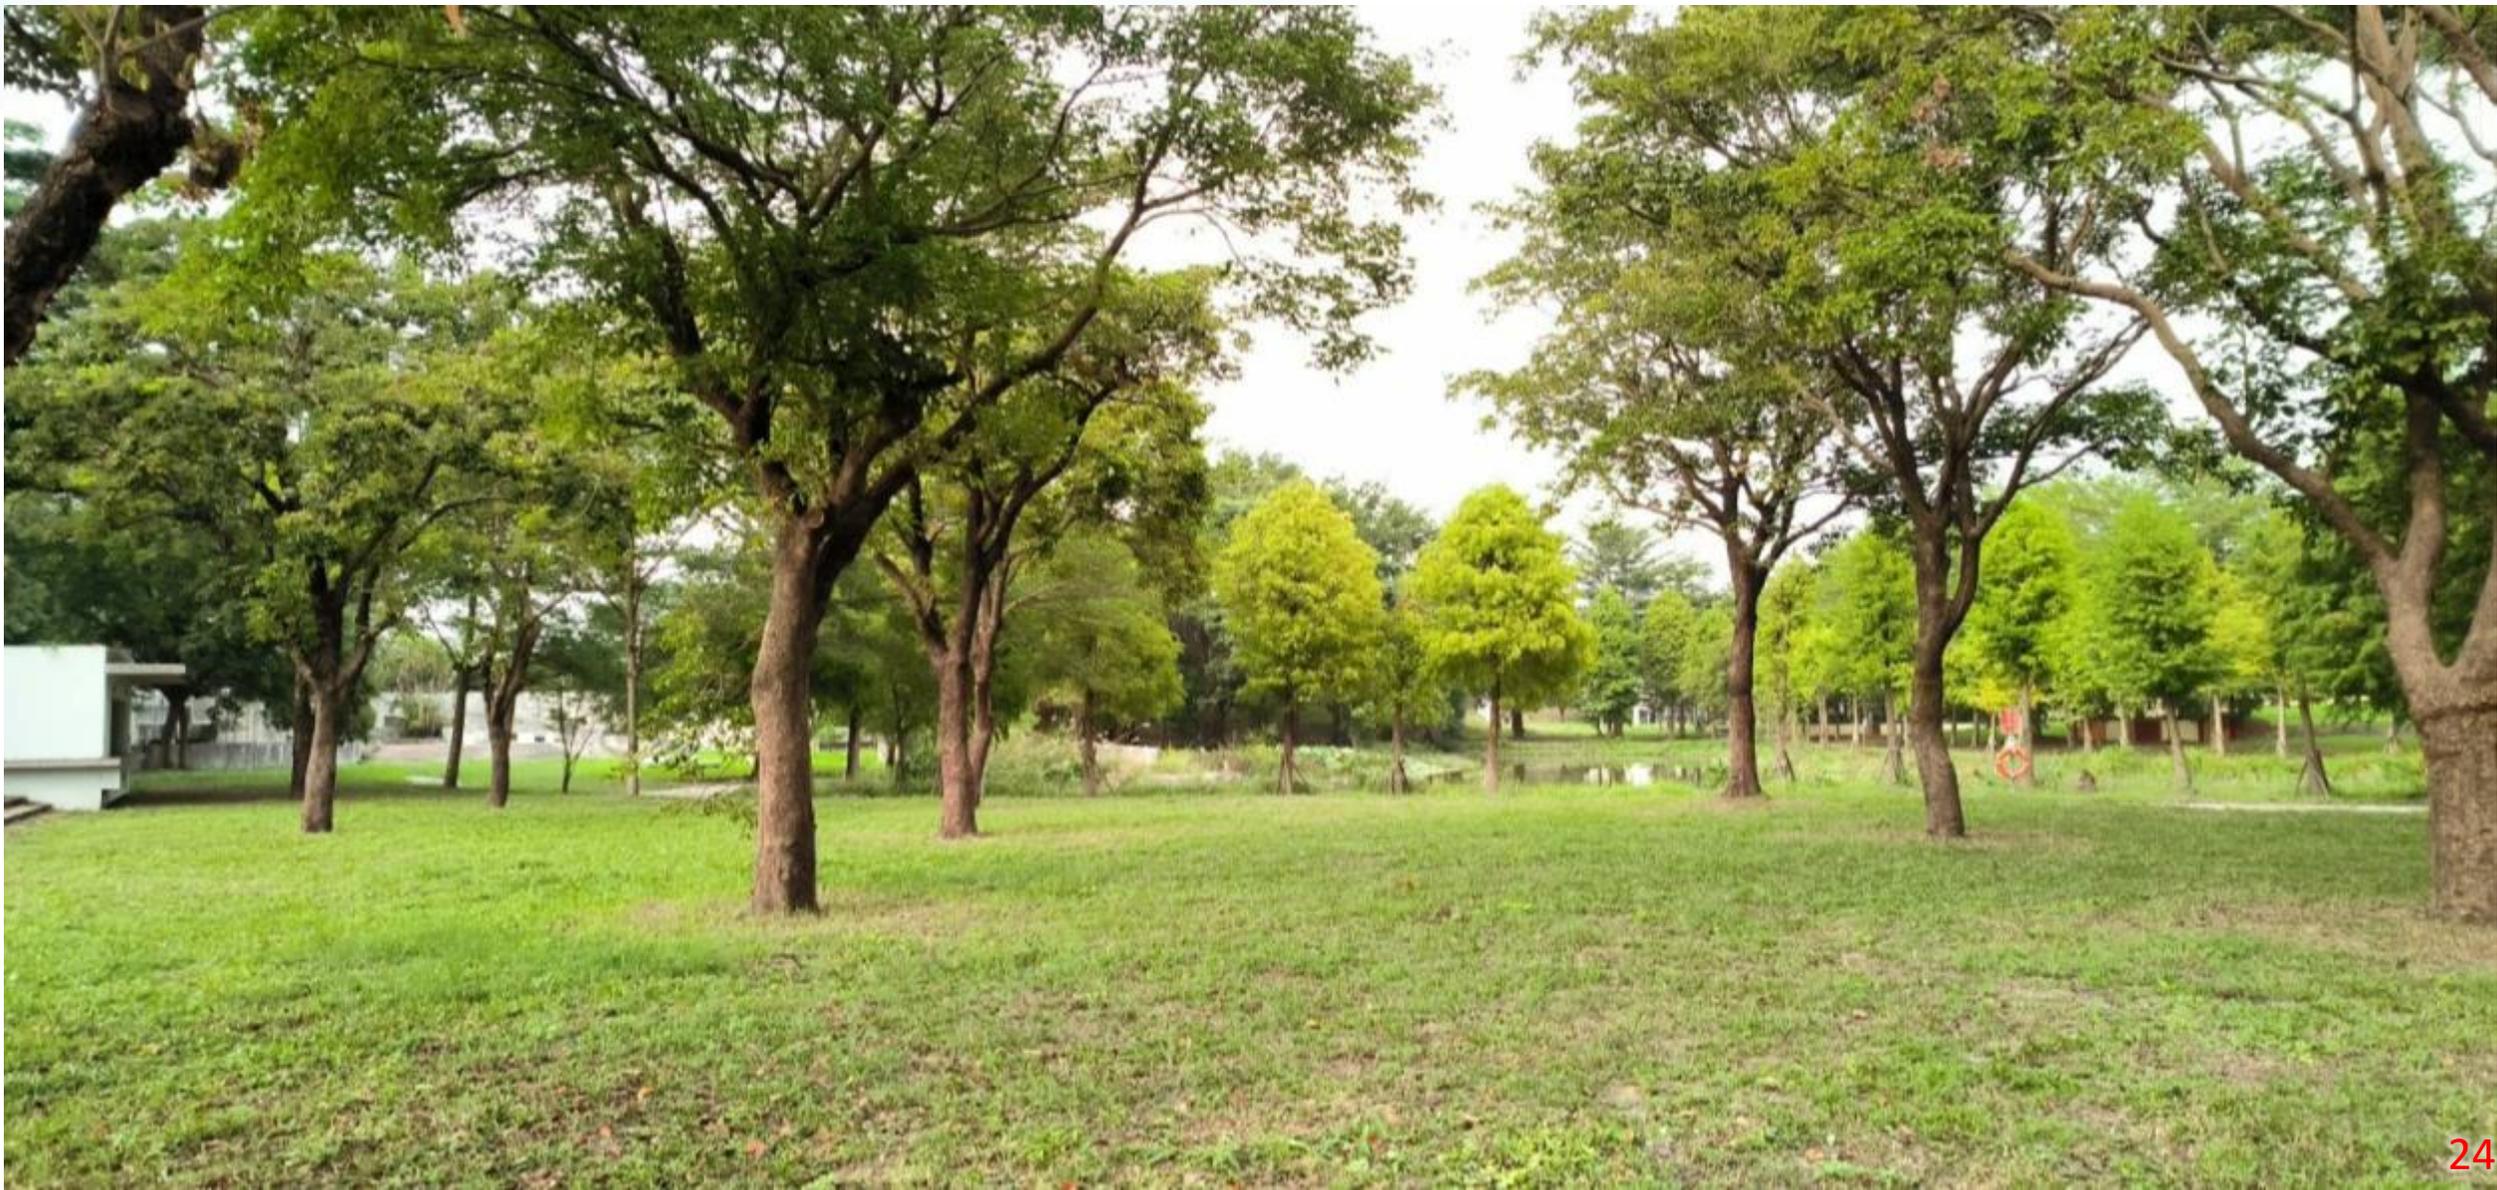
底泥植生復育

運用蘭花切花殘枝跨域合作成有機肥料
過篩底泥添加栽培介質復育植生效果佳

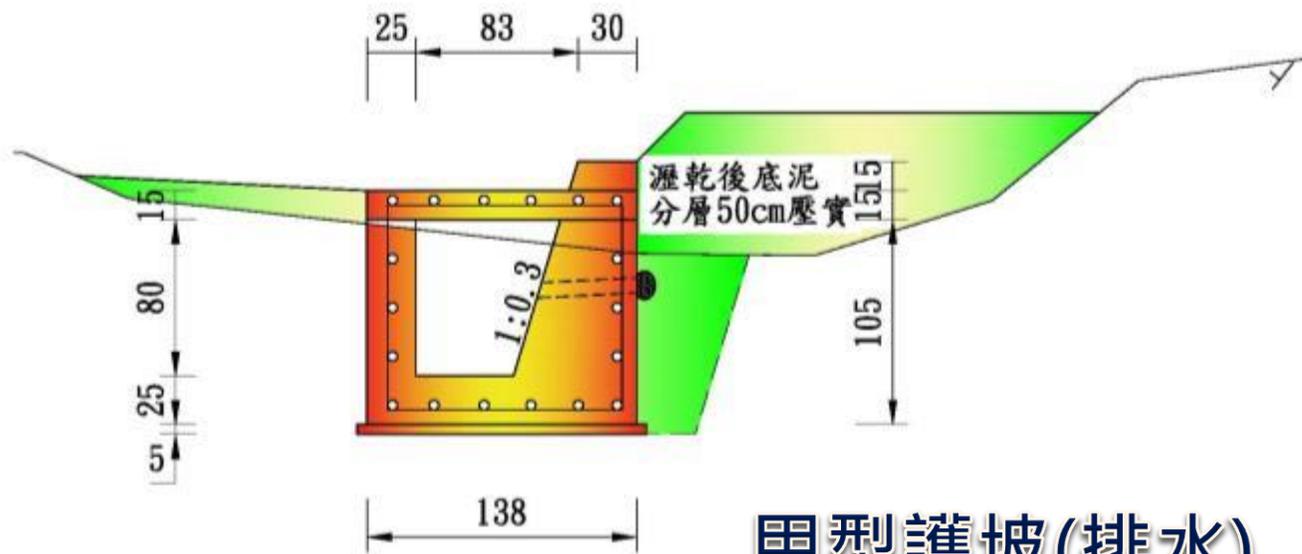
甲型護坡(排水)

護坡及聯外排水共構解決邊坡沖刷崩坍 高65cm鍍鋅鋼網欄杆維護園區安全

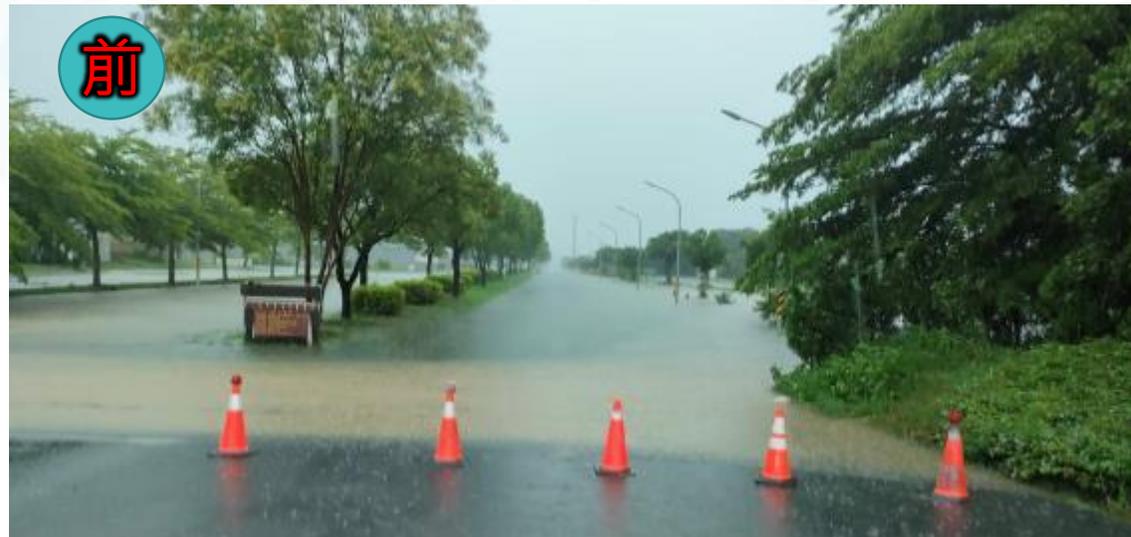
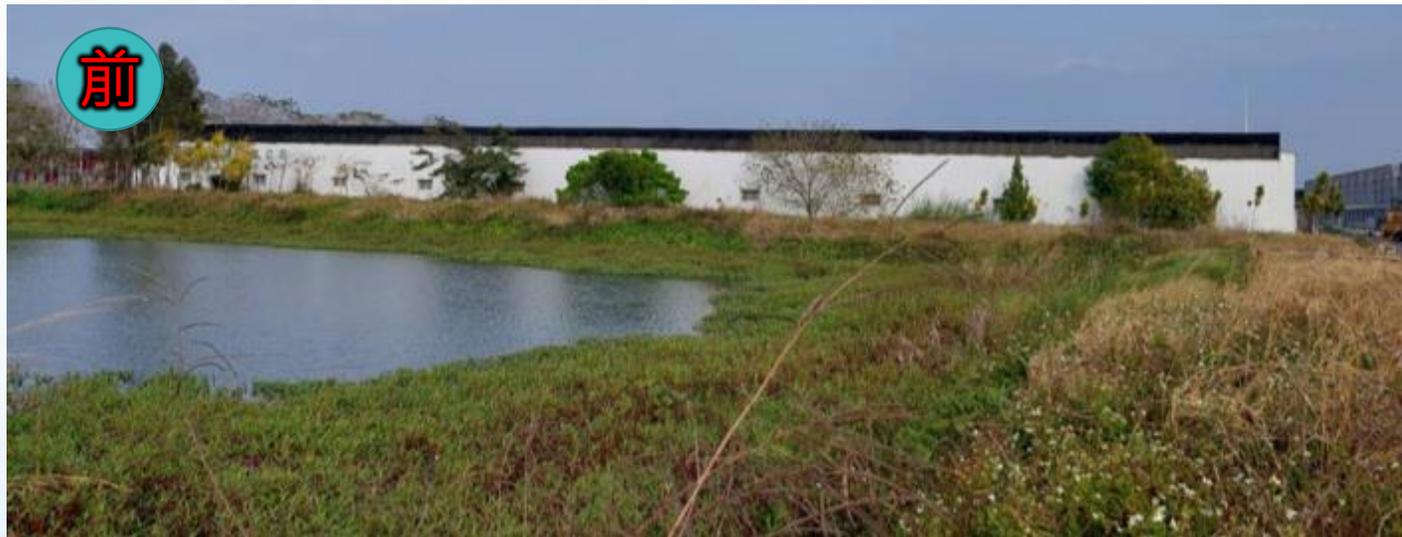
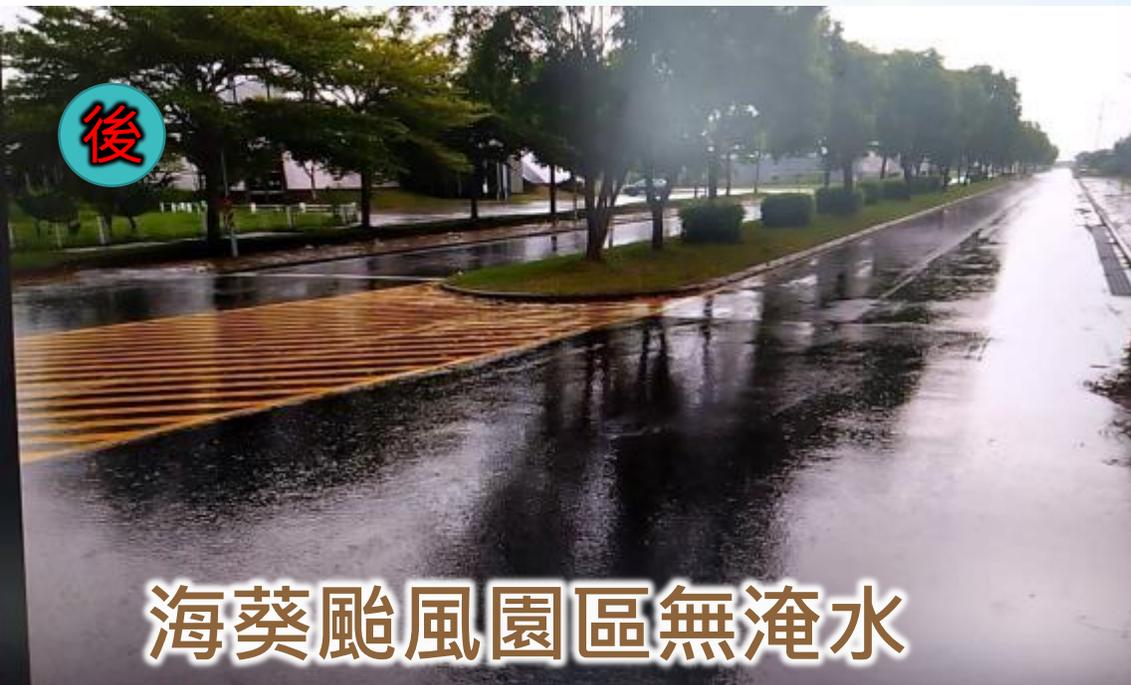
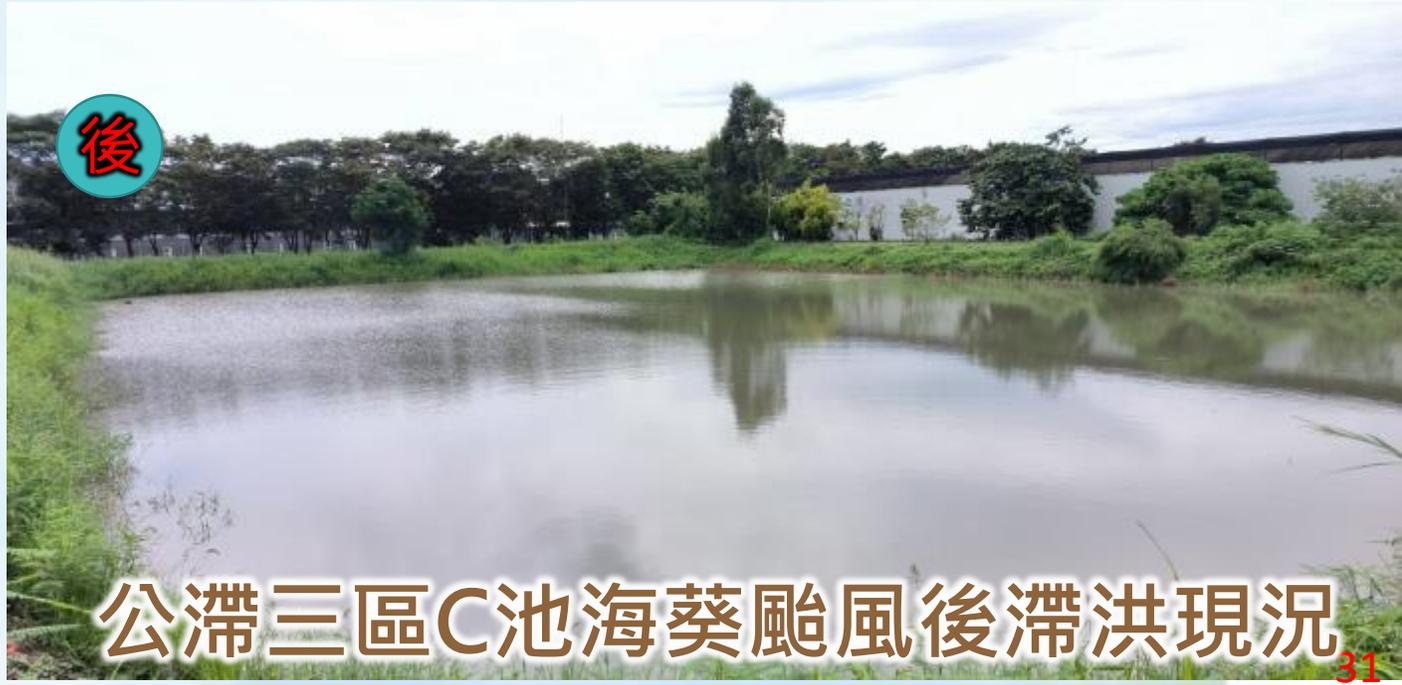
增加滯洪量能歷經多次颱風大雨無淹水

海葵颱風園區無淹水

公滯三區C池海葵颱風後滯洪現況

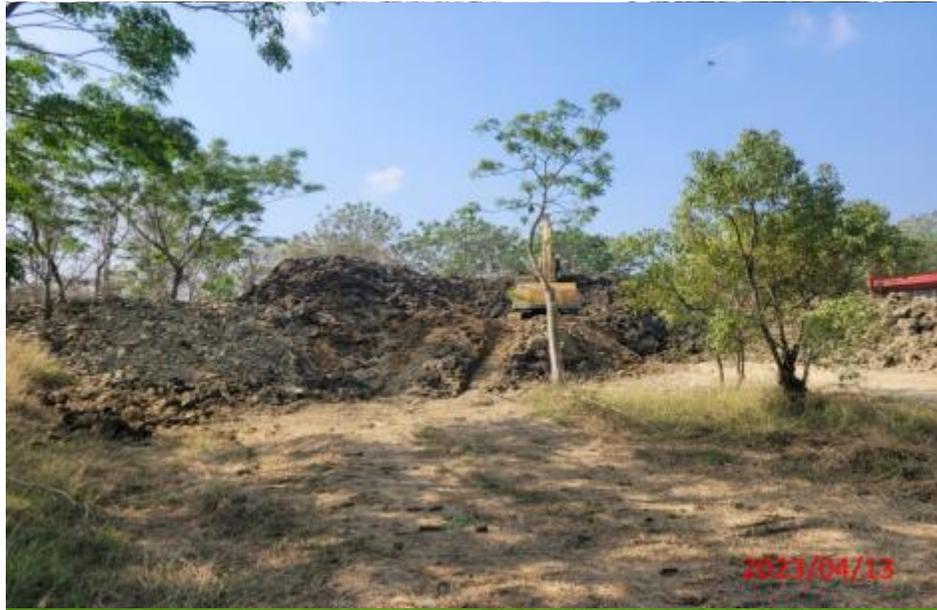
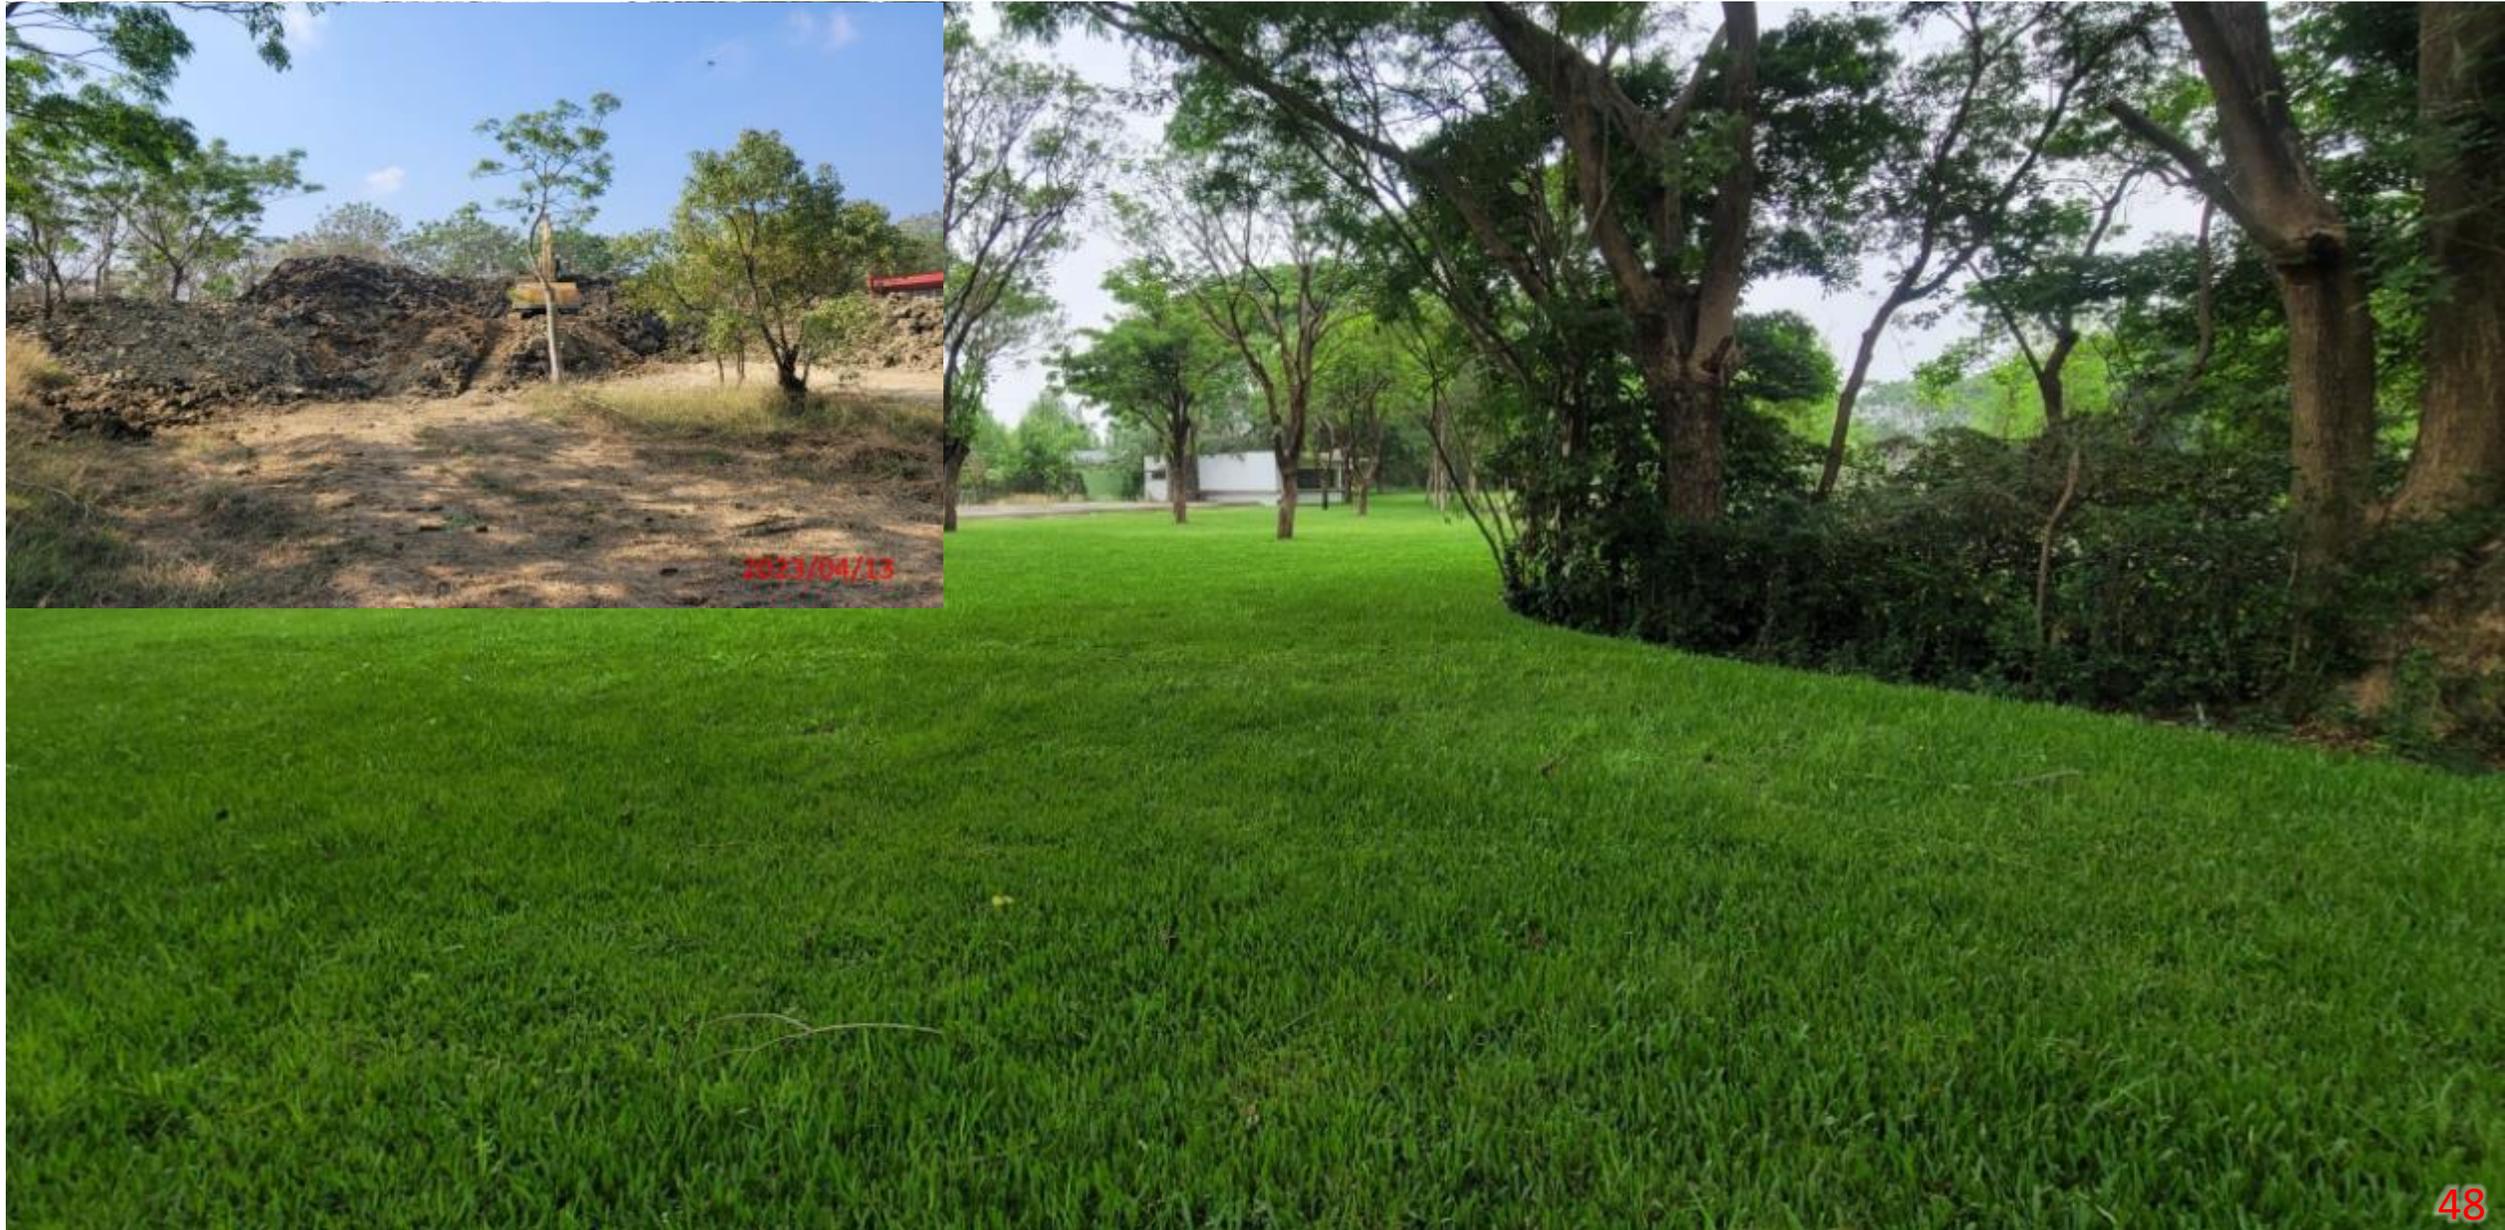
善用蘭花切花殘枝 改善清疏底泥肥力

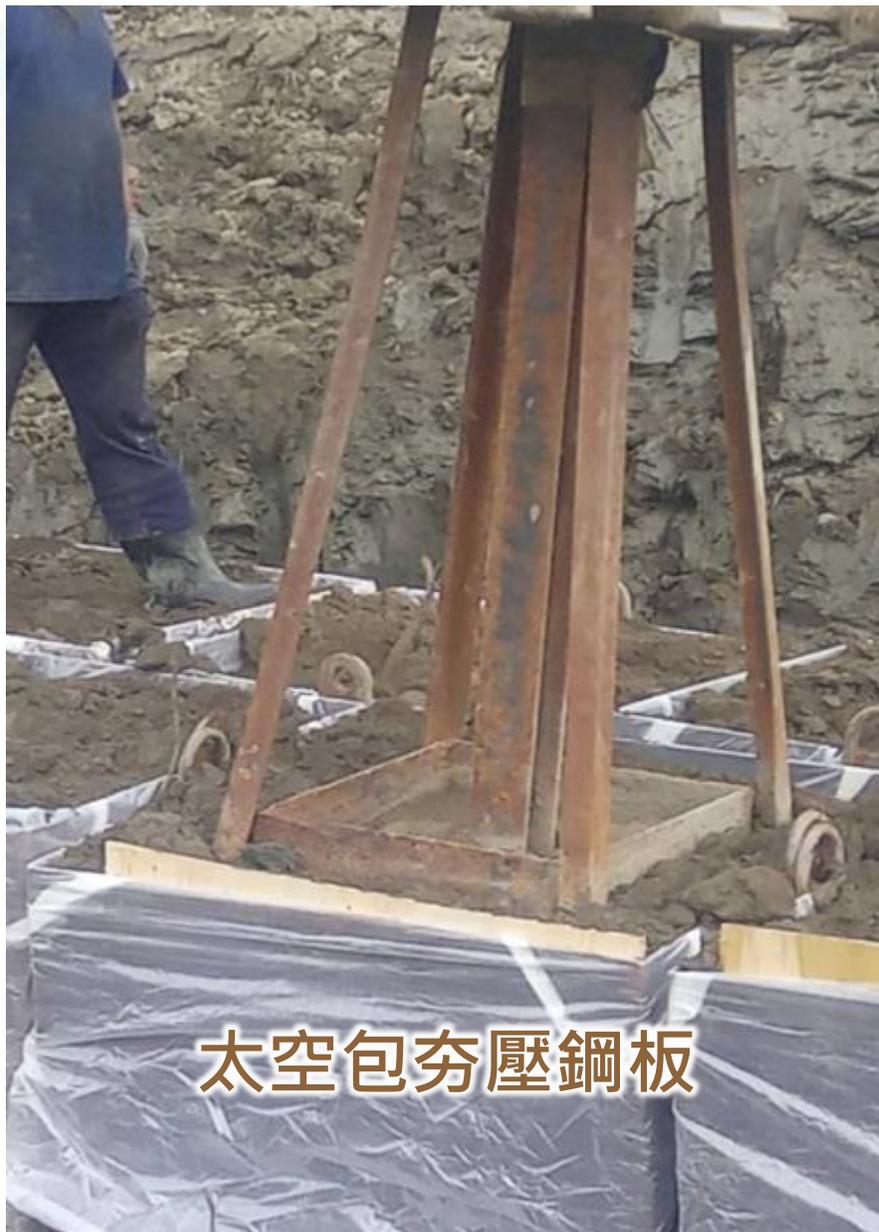
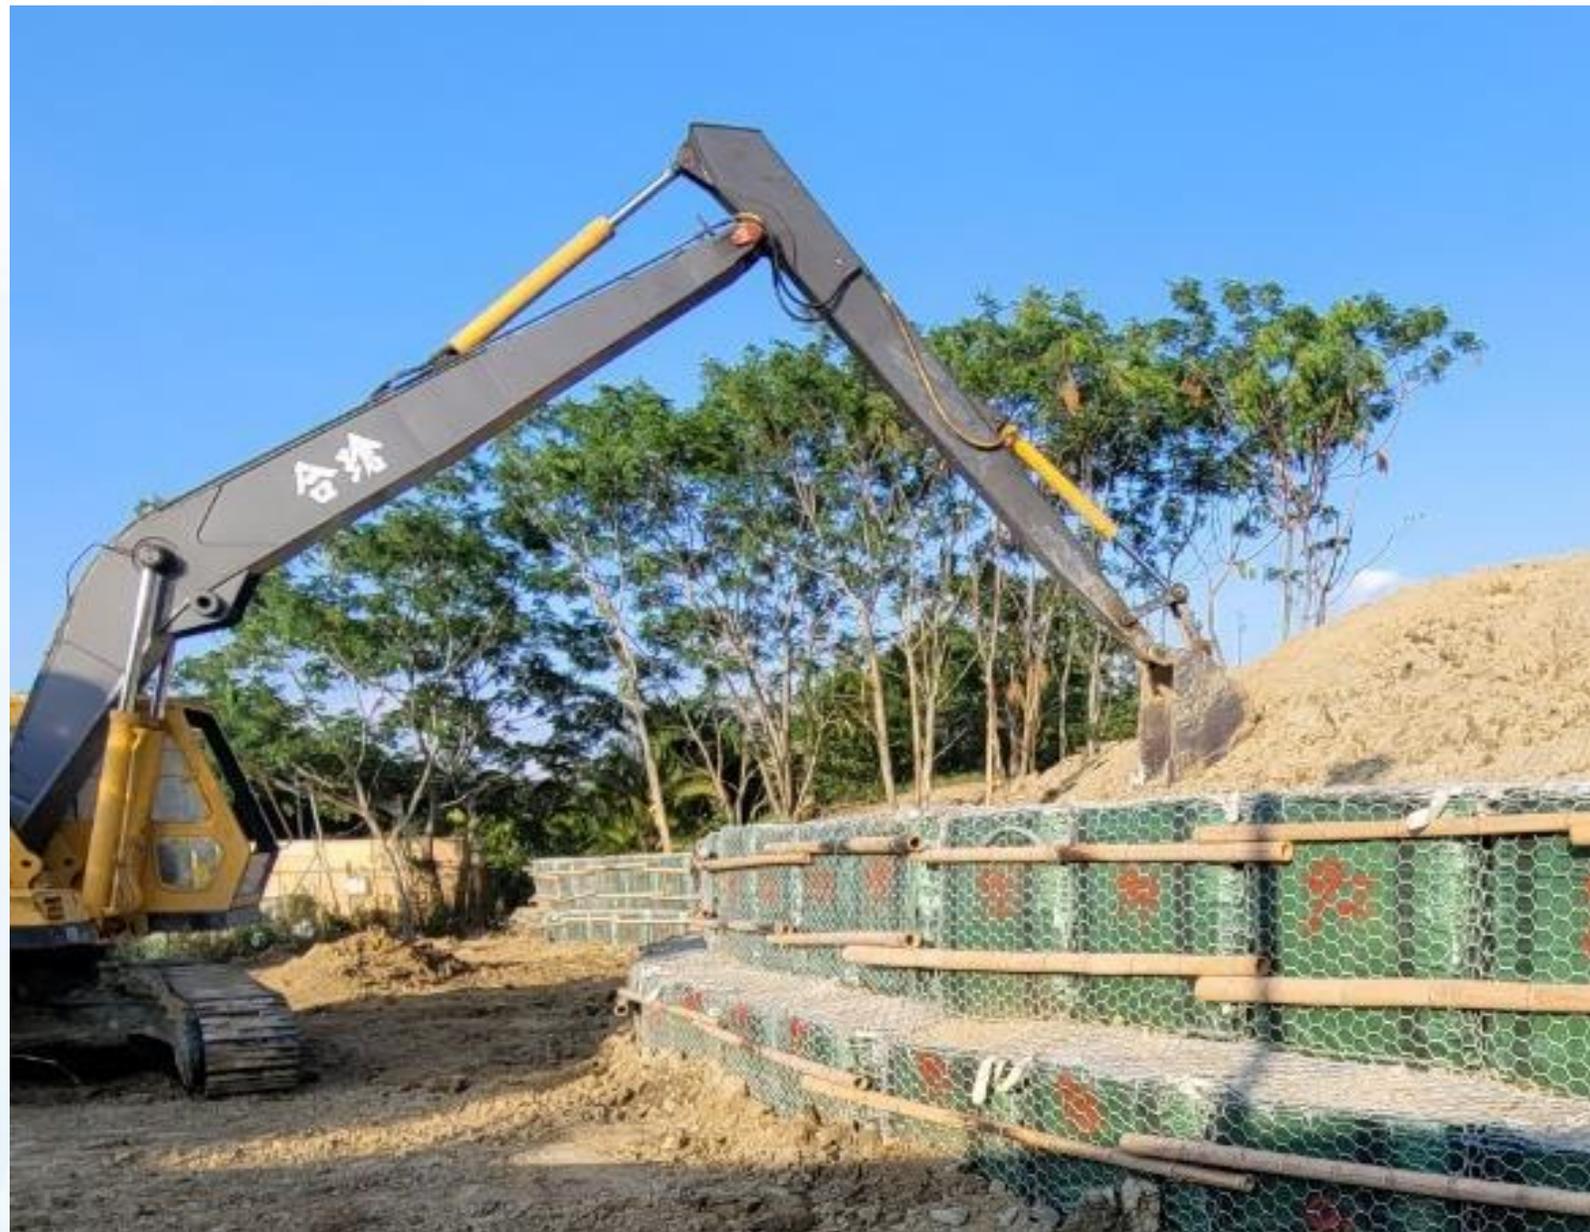
太空包裝填底泥 夯實壓密93%以上
