# 為生命留道

## 西林林道改善工程

2020年9月因西林林道0K+250—0K+350處舊有上邊坡擋土牆遭受剪力破壞而須重新設置、8K+000—15K+000路段有部分路基下陷及路面破損龜裂須辦理修復等原因，林道內展開「西林林道0—15K

改善工程」。工程分為5個工區，工項內容包含擋土牆108m、下邊坡掏空補強、混凝土路面改善、既有擋土牆及U型溝生態改善、新設集水井、箱涵及既有靜水池改善生物逃脫通道。工程於2020年9月開始進行提報作業，2021年4月開工，同年12月完工。

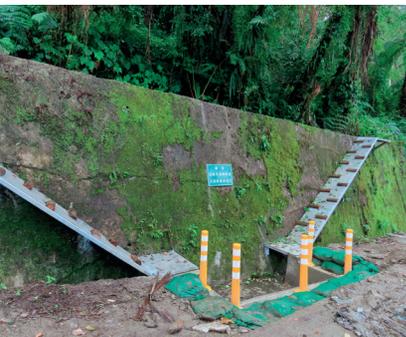
■ 10K+384 上邊坡擋土牆動物通道

完工後動物通道包括林道10K+265、10K+384上邊坡擋土牆外設置兩處菱形網及斜坡道，10K+219—11K+460側邊U溝增設動物逃生通道，14K+164集水井兩側既有動物通道增做木構設計及菱形網。

10K+265、10K+384 上邊坡擋土牆外菱形網斜坡道，記錄到白鼻心、赤腹松鼠、食蟹獾、黃喉貂、黃鼠狼、山羌、鼬獾等野生動物，亦有拍到犬隻活動；野生動物中以鼬獾出現頻度最高。

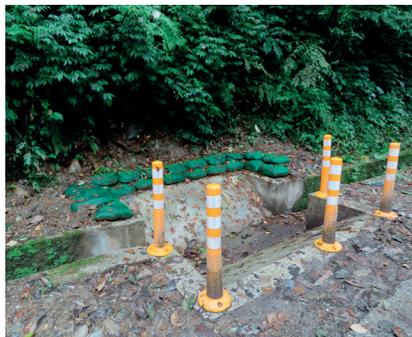
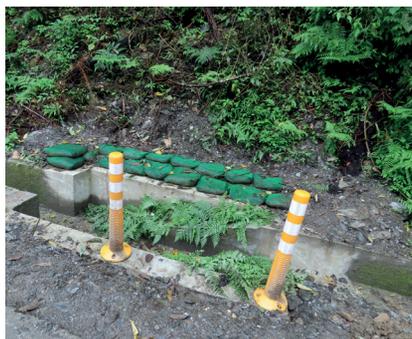
■ 側邊 U 溝增設動物逃生通道

10K+219 — 11K+460 U 型溝設置動物逃生通道，記錄有白鼻心、刺鼠、穿山甲、食蟹獾、黃鼠狼、山羌、鼬獾等野生動物，亦有拍到犬隻活動；野生動物中以鼬獾出現頻度最高。

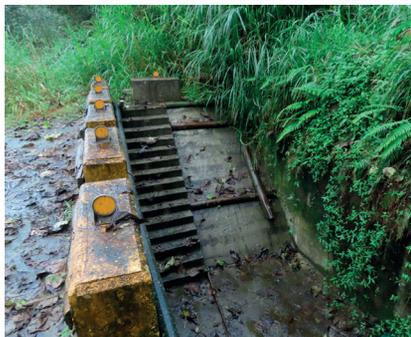
■ 14K+164 集水井右側木構

14K+164 集水井兩側既有生態通道增設木構及菱形網，記錄到臺灣獼猴、黃喉貂 2 種野生動物。

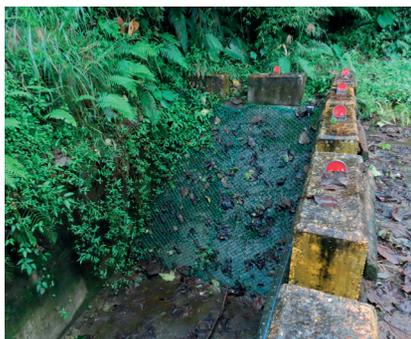
■ 14K+164 集水井左側掛設菱形網

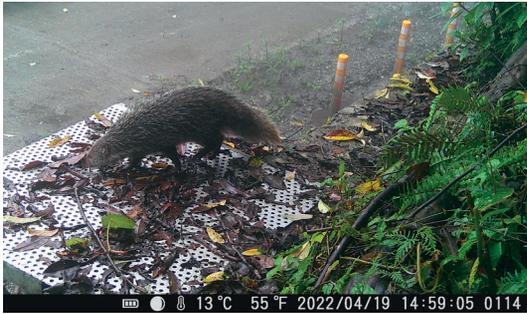
10K+384 食蟹獾在擋土牆斜坡道

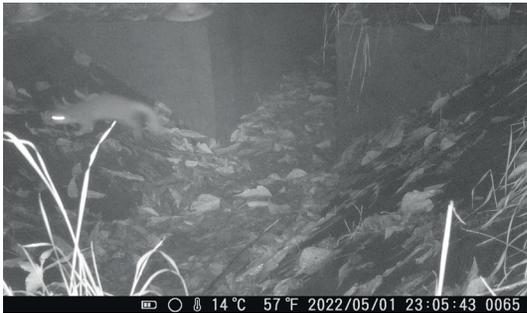
鼬獾使用 U 型溝設置逃生通道

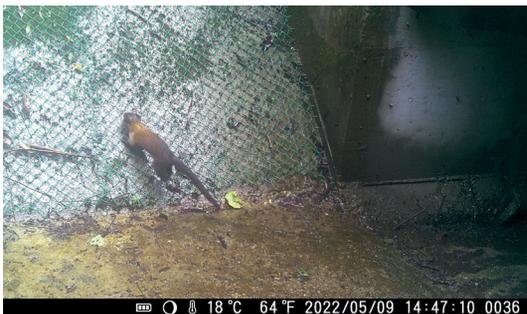
黃喉貂使用 14K+164 集水井右側菱形網

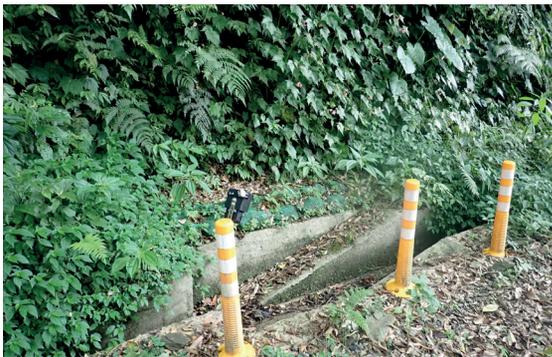
■ 火炭母草、青苧麻及短角冷水麻等物種進駐

第三及四工區 L 溝以土包袋做為側牆，可做為動物通行使用，完工後土包袋先噴灑黑麥草籽，避免入侵種植物進駐。檢視土包袋於完工後植生生長狀況，目前以歸化種黑麥草為優勢種，但有少數區域已有火炭母草、乞食碗、臺灣青芋、大冷水麻及短腳冷水麻等原生草種進駐生長，推估一年生的黑麥草將逐漸被現地的原生植物取代。
