113 年度 優良農業建設工程獎-農田水利類公共工程品質優良獎 實地評審

頭嵙山三嵙口 蓄水池暨管路設施改善工程

113年 11月 26日

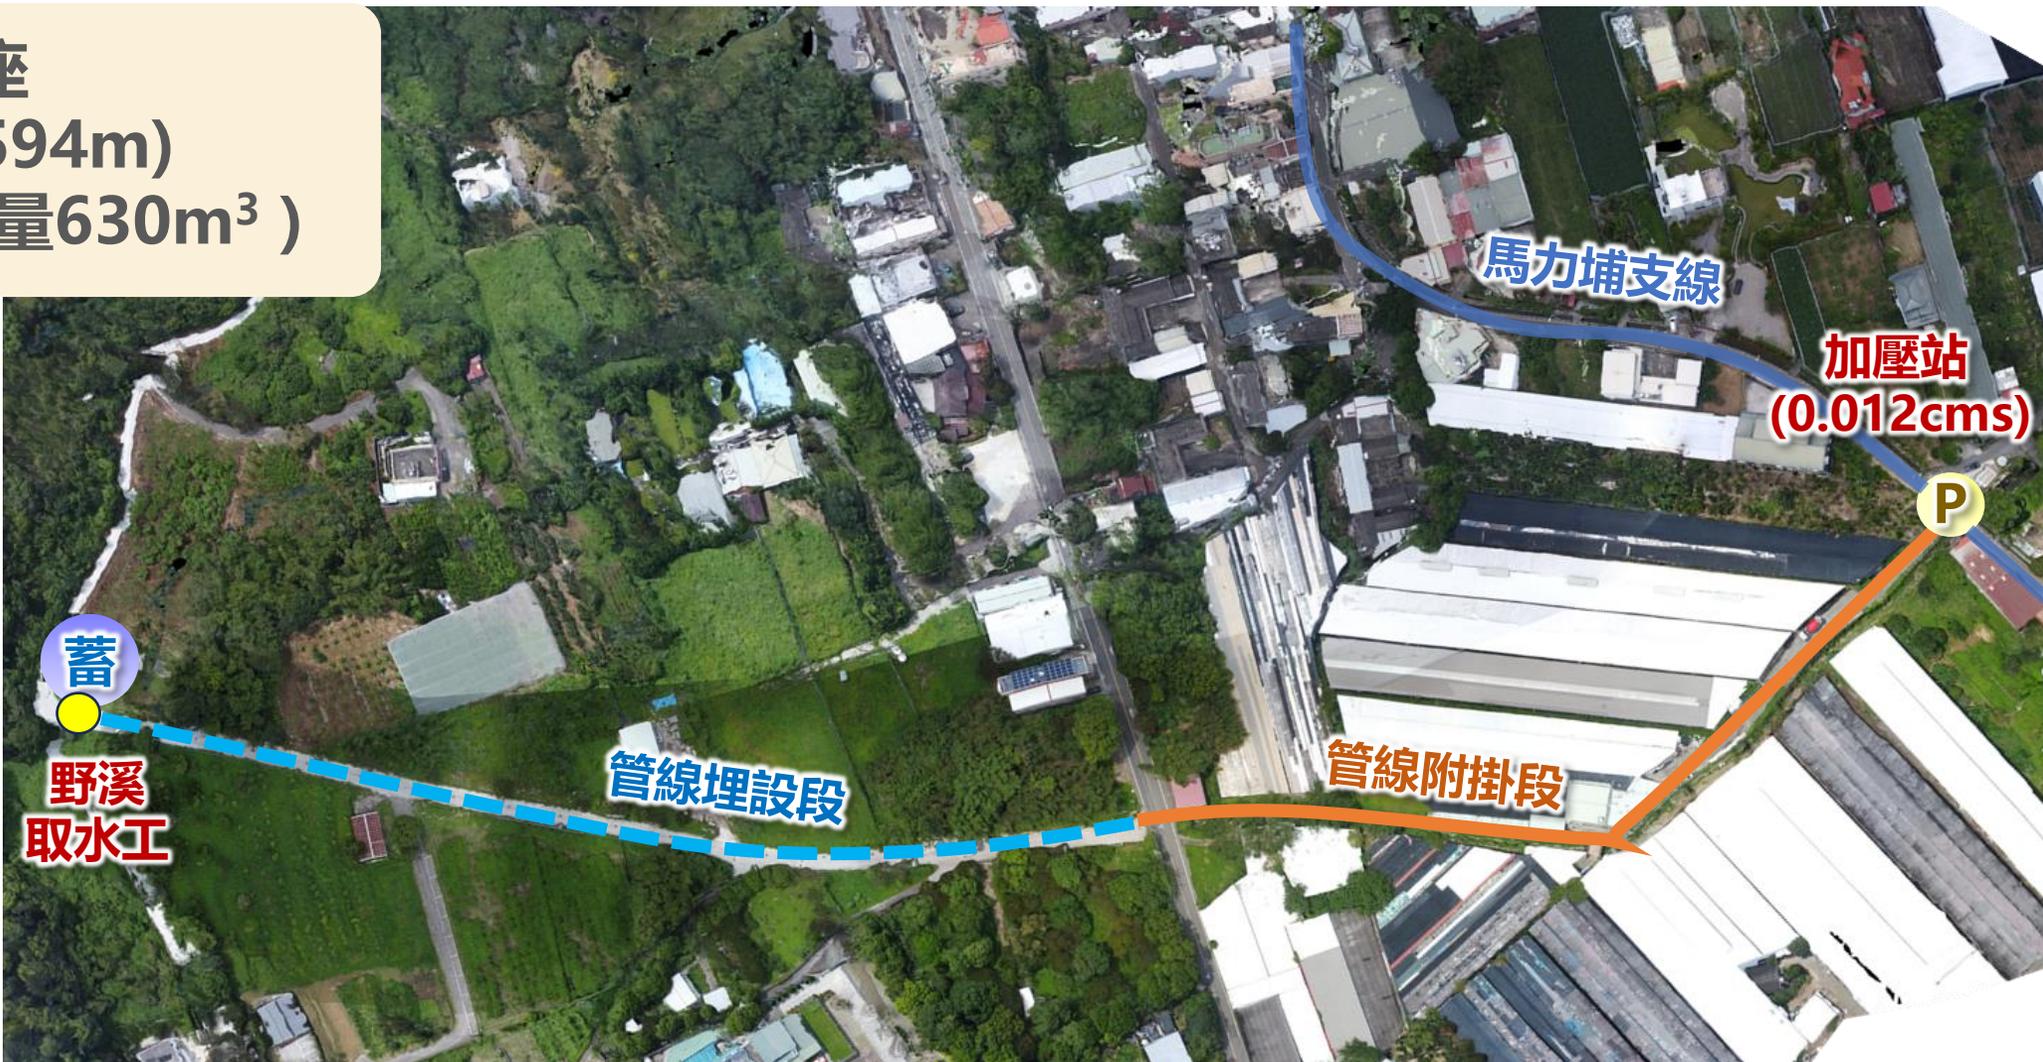
工程配置

- 抽水加壓站1座
- 輸水管線(L=594m)
- 蓄水池1座(容量630m³)

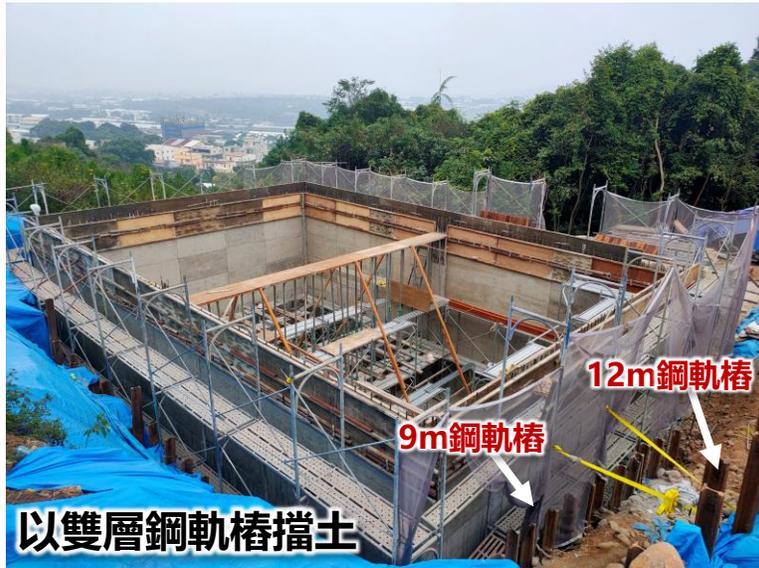
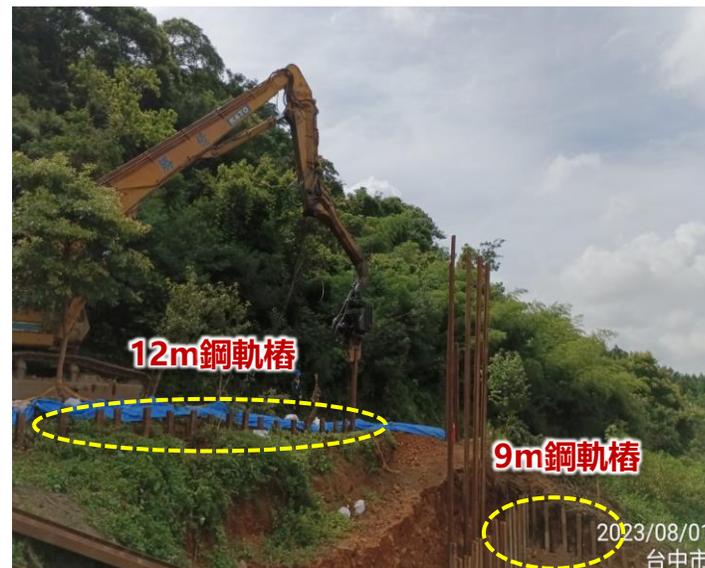
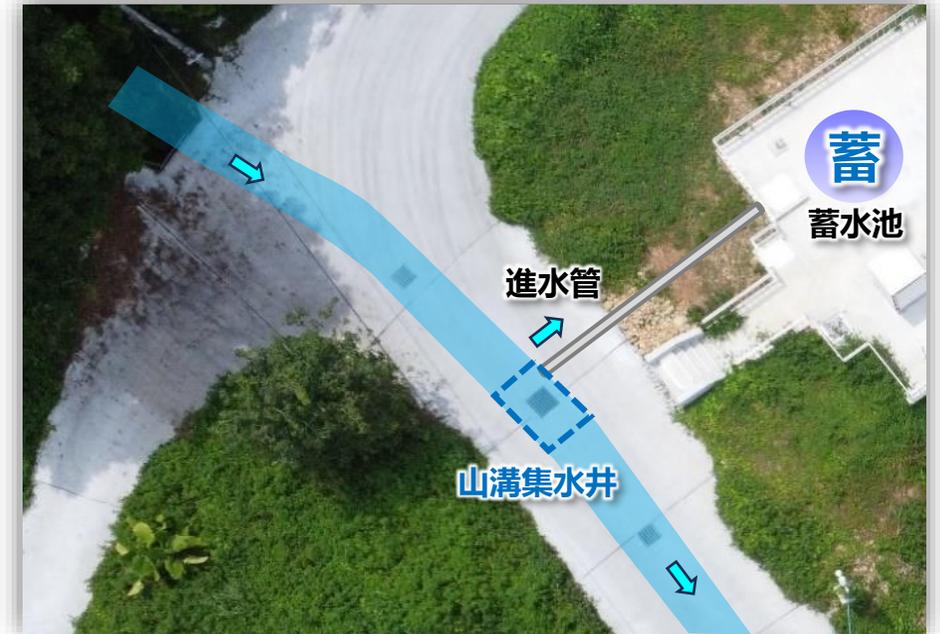
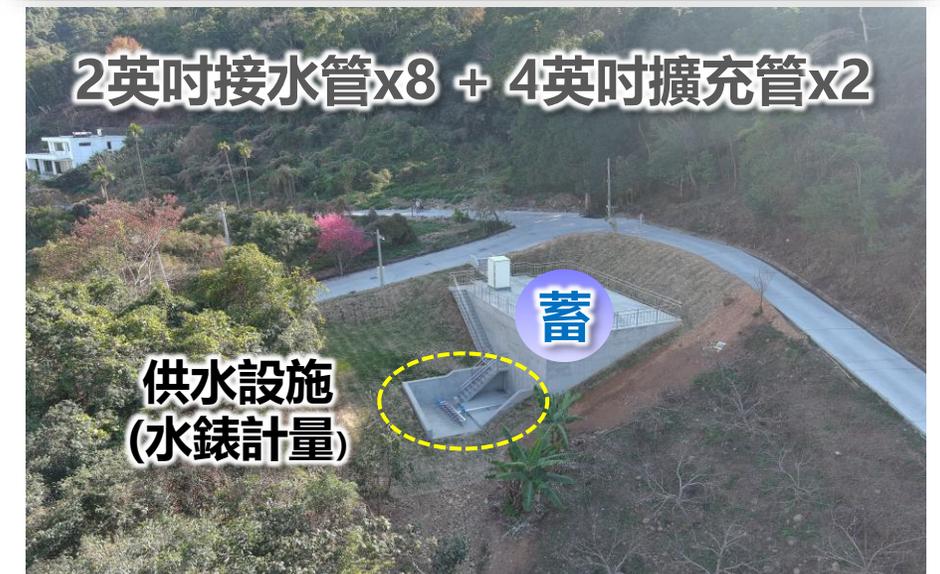
蓄水池

- 下邊坡處，需有**擋土措施**及邊坡保護
- 蒐集**野溪逕流**，考量農民用用水及擴充性

2英吋接水管x8 + 4英吋擴充管x2

1. 雙層鋼軌樁擋土，使擋土設施規格**最小化**
2. 野溪旁設置集水井，**挹注蓄水量**，減少動力抽水

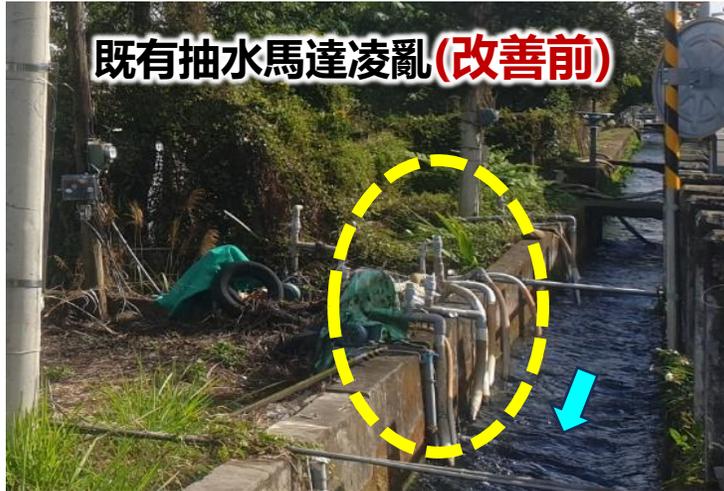
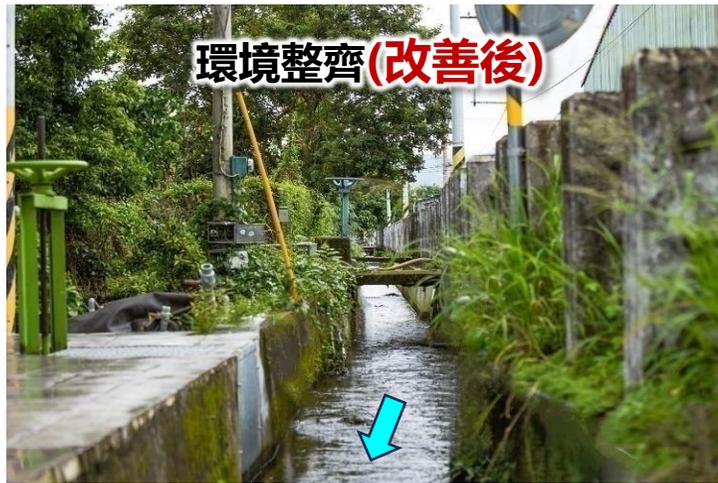
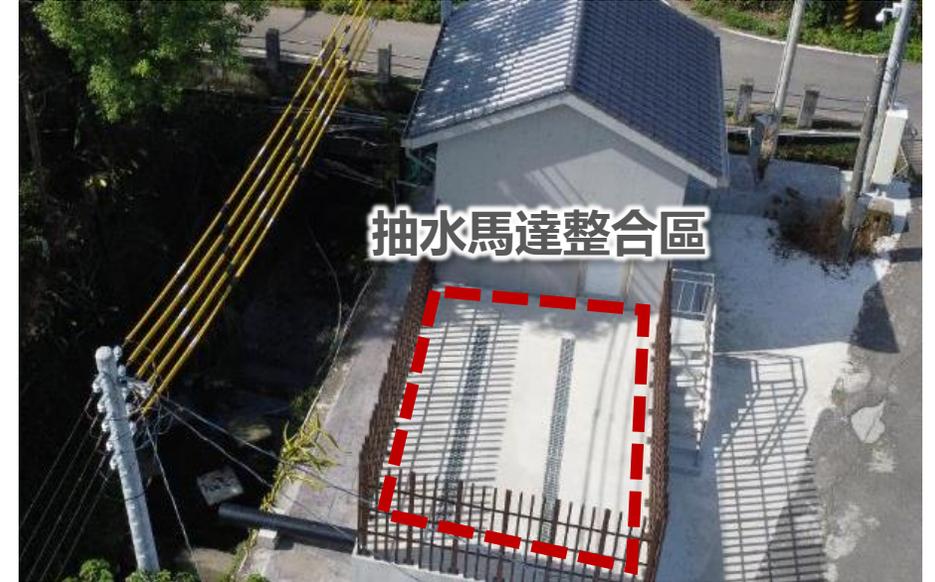
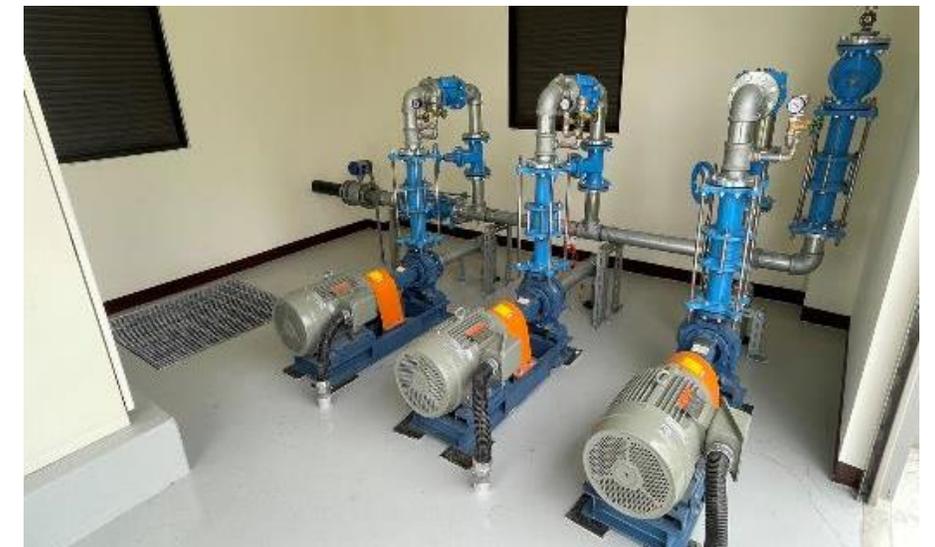
抽水站

- 滿足計畫水量**0.012cms**
- 站體**最小化設計**，整合既有私設馬達設施

1. 抽水機組兩部交替運轉，縮小機房規模
2. 整合抽水機設施，預留水井提供民眾集中抽水

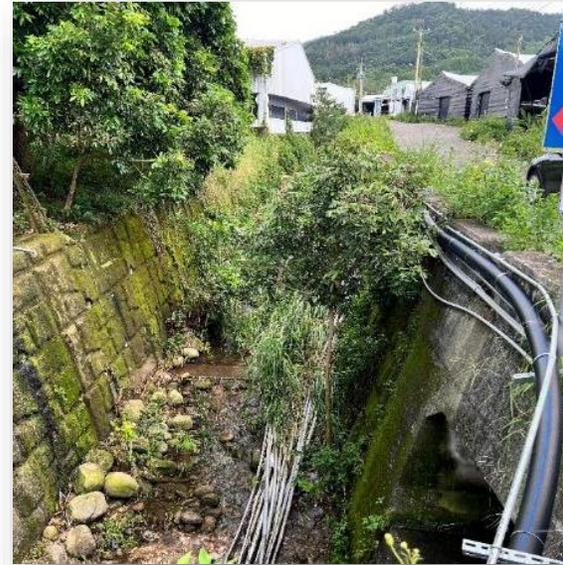
明管附掛段

DIP鑄鐵管

- 易受天候及外力破壞，較不耐震
- 使用年限約**40年**

- 施工約**20~30m/天**

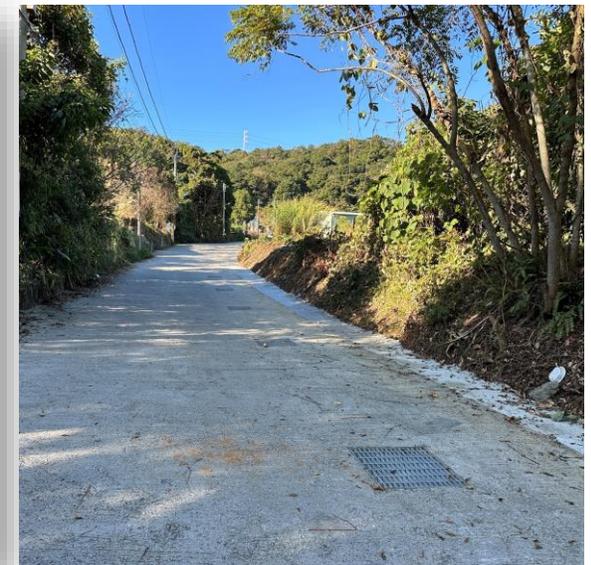
暗管埋設段

HDPE聚乙烯管

- 強度及耐久性佳，**較耐震**
- 使用年限約**50年**

- 施工約**30~50m/天**，**不影響居民出入**

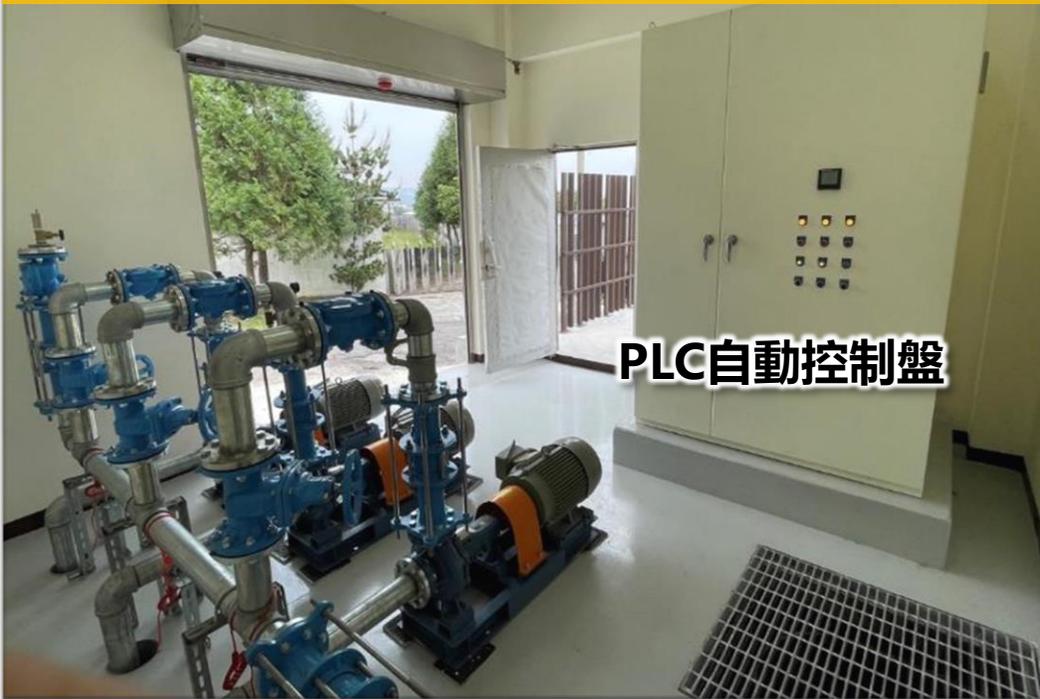
PLC自動控制盤

蓄水池水位→控制抽水馬達開關

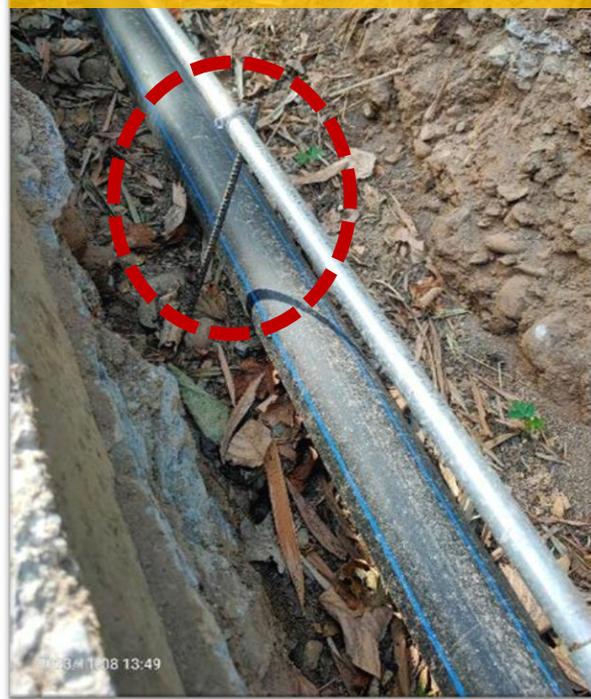
預留水位訊號

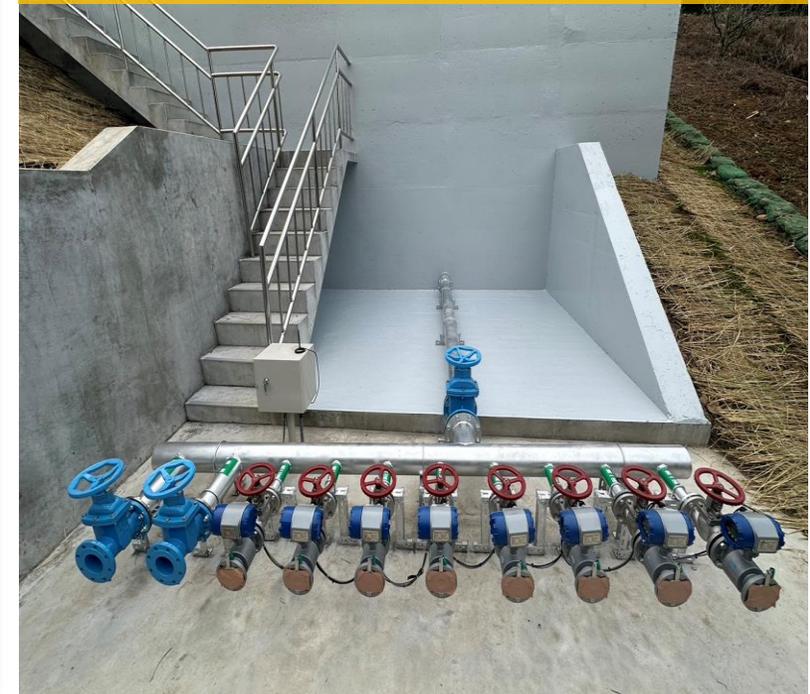
智慧水錶管理用水，計算成本

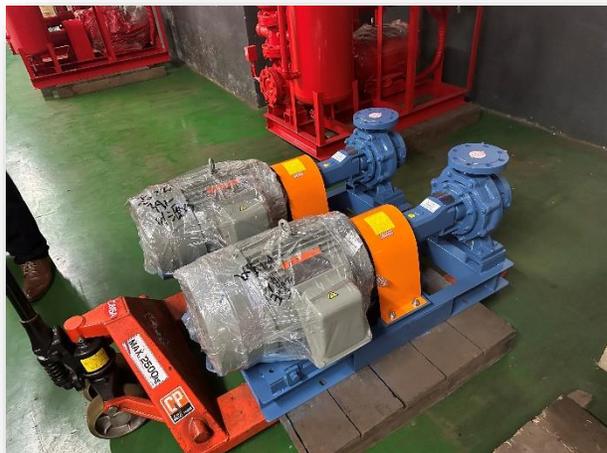
抽水機廠驗

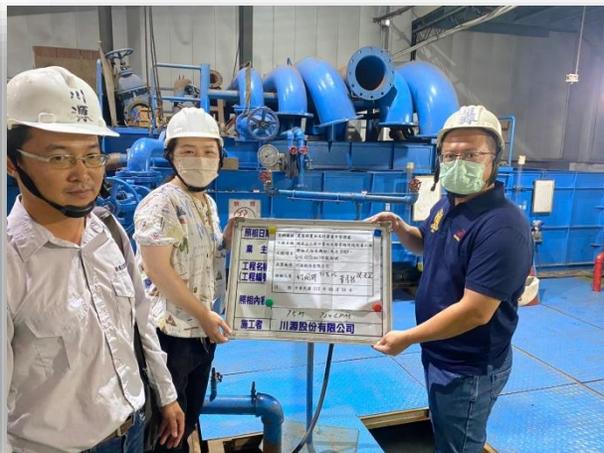
抽水機廠驗

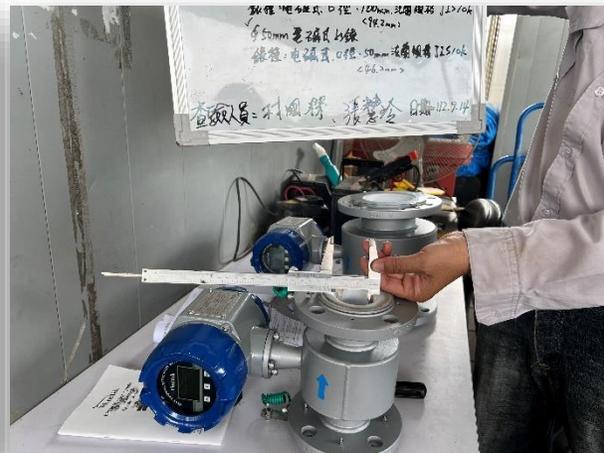
流量計廠驗

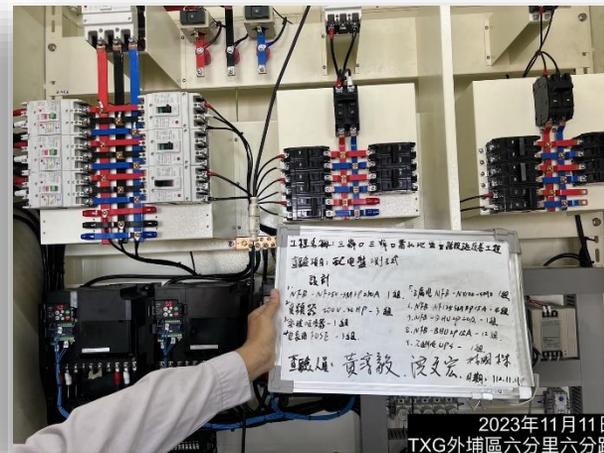
盤體廠驗

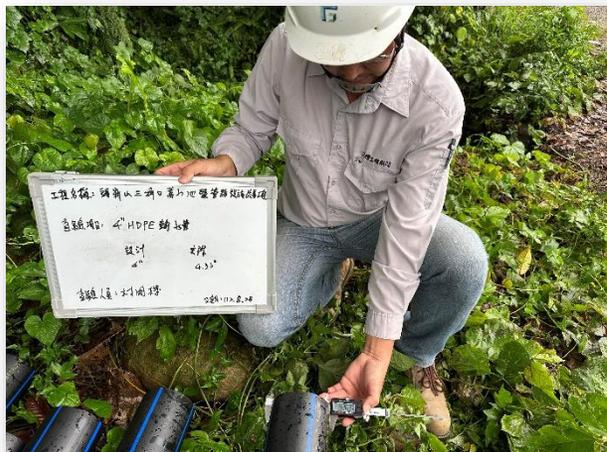
輸水管進場查驗

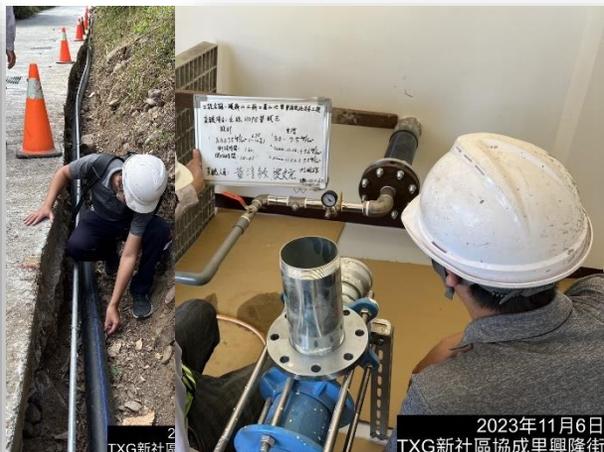
輸水管回填前試水壓

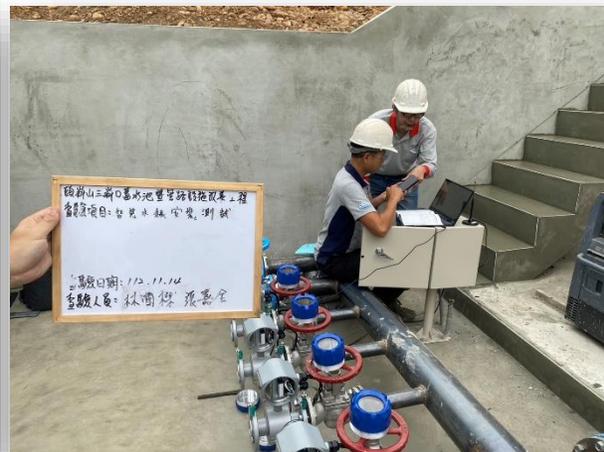
智慧水錶測試

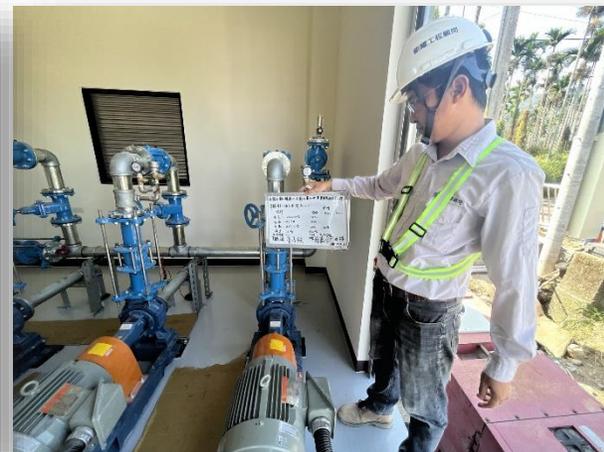
整體測試運轉
