農業部113年度優良農建工程實地評審

# 雞籠坑

## 野溪治理三期工程

農業部農村發展及水土保持署臺北分署

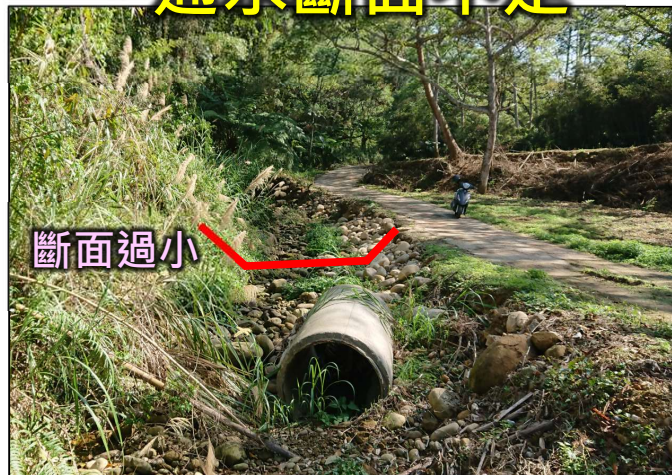
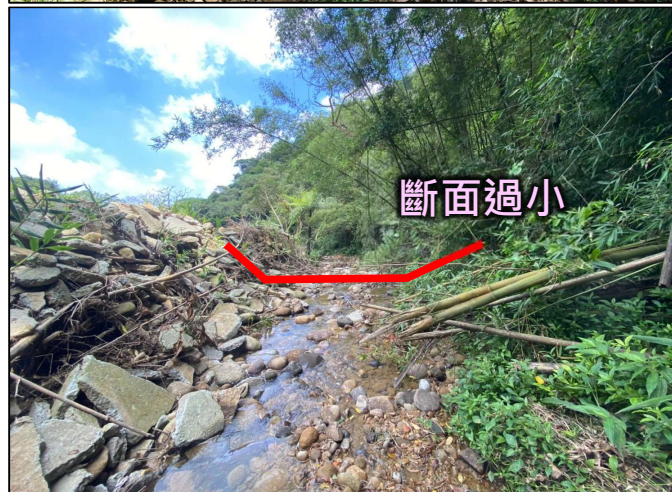
## 一、通水斷面不足

整治段河道蜿蜒、攻擊岸多有崩塌，多處通水斷面不足，水流沖出道路。

## ☑ 課題一 通水斷面不足

➤ 依據水保規範決定護岸高度

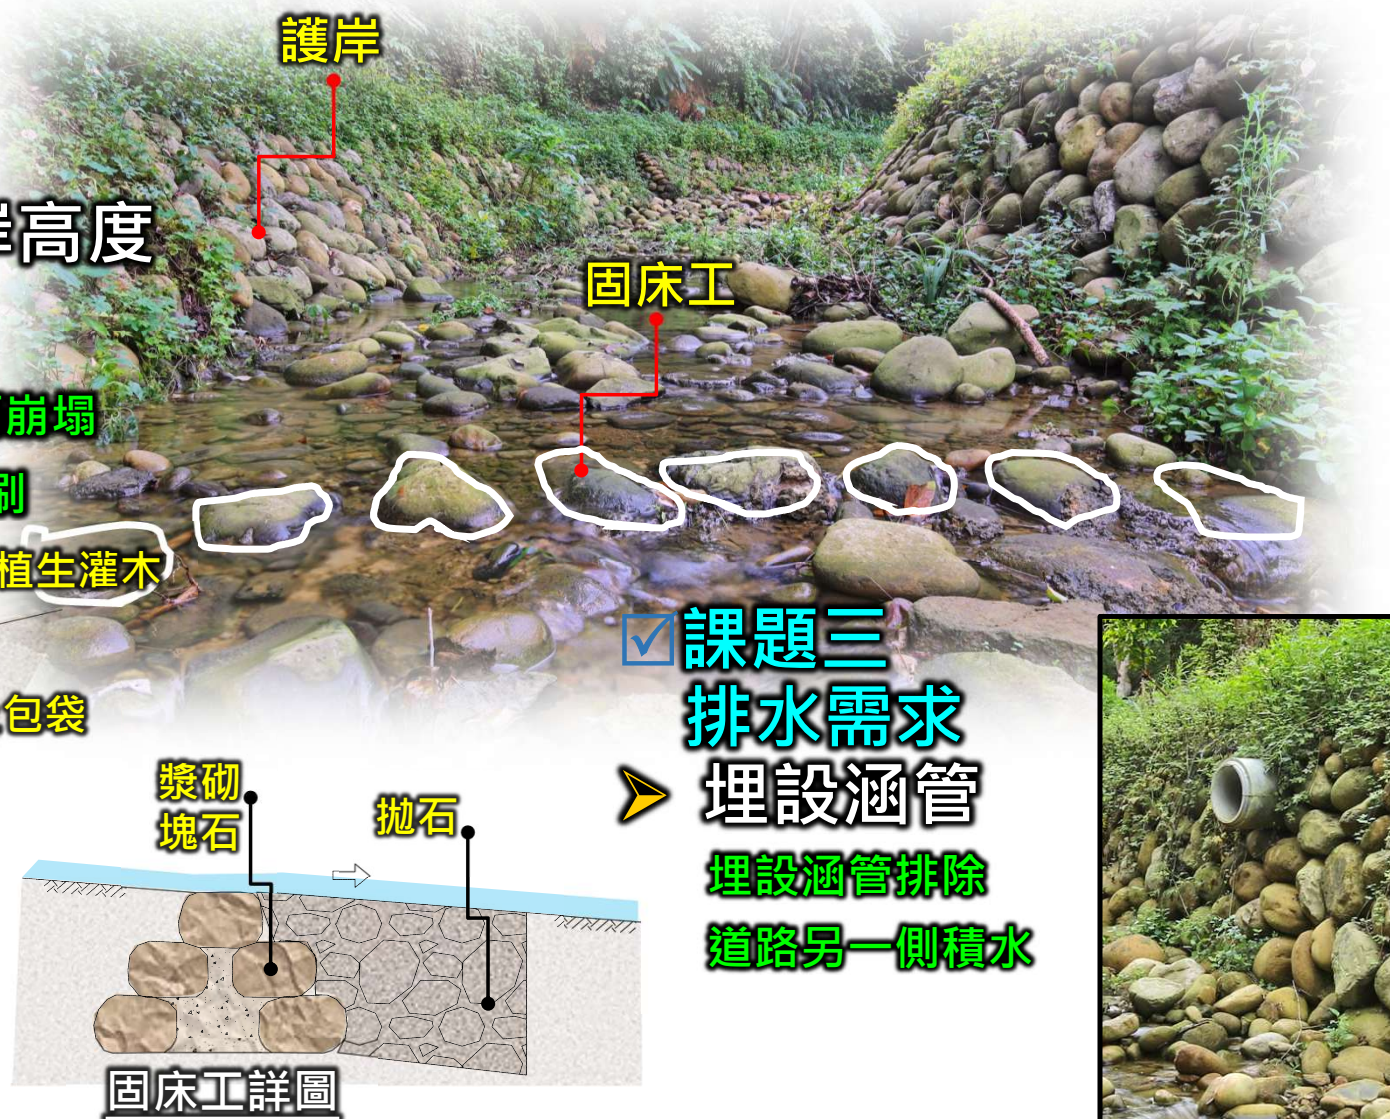
➤ 設置護岸 保護坡腳 避免坡面崩塌

➤ 固床工 穩定河床 減少河床下刷

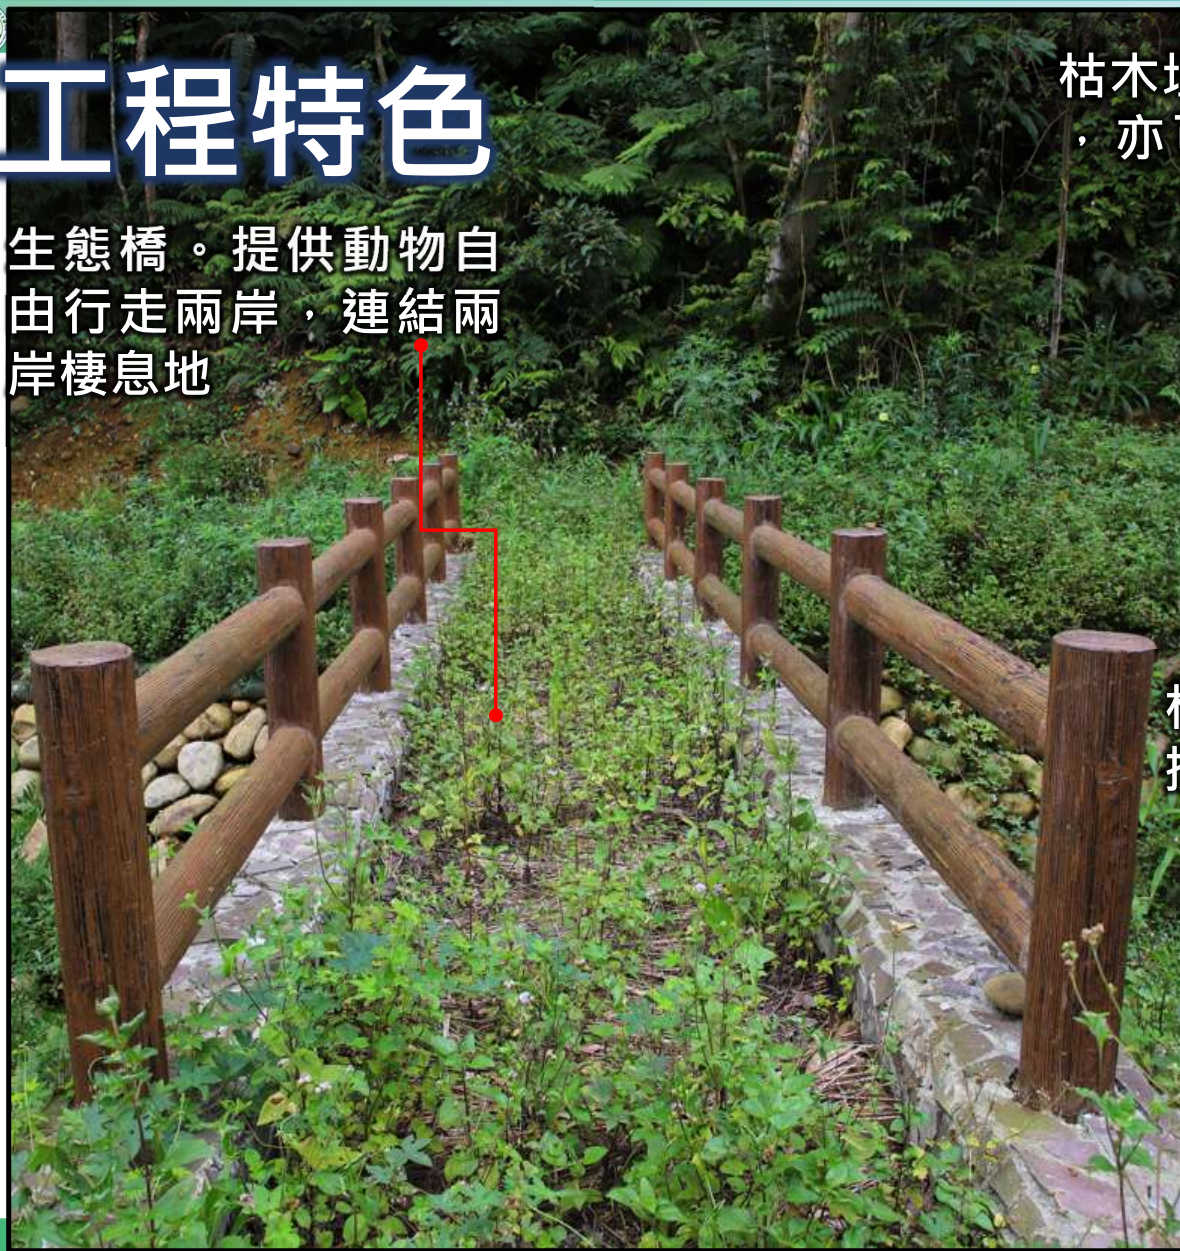
生態橋。提供動物自由行走兩岸，連結兩岸棲息地

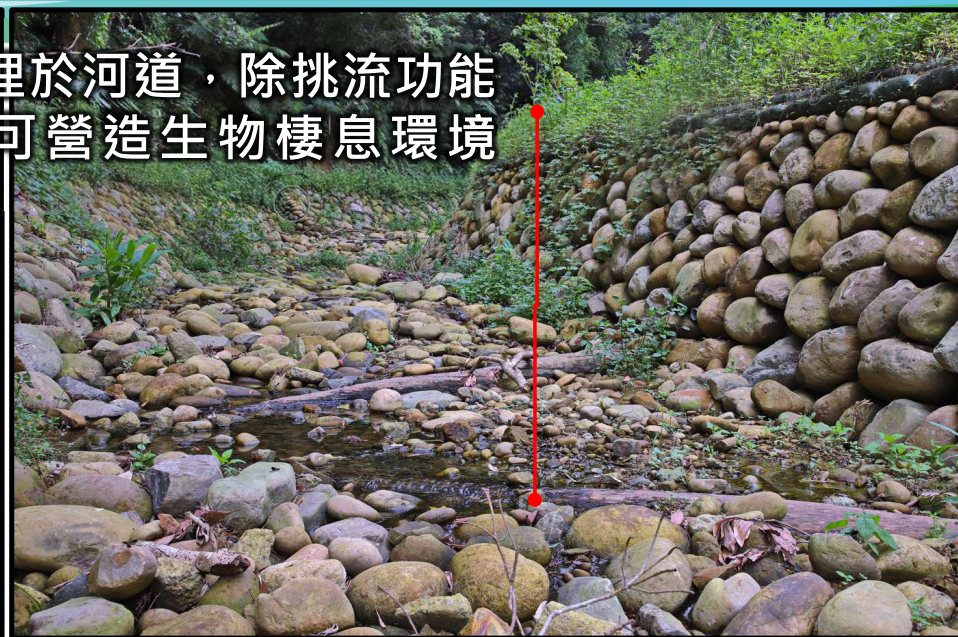
枯木埋於河道，除挑流功能，亦可營造生物棲息環境

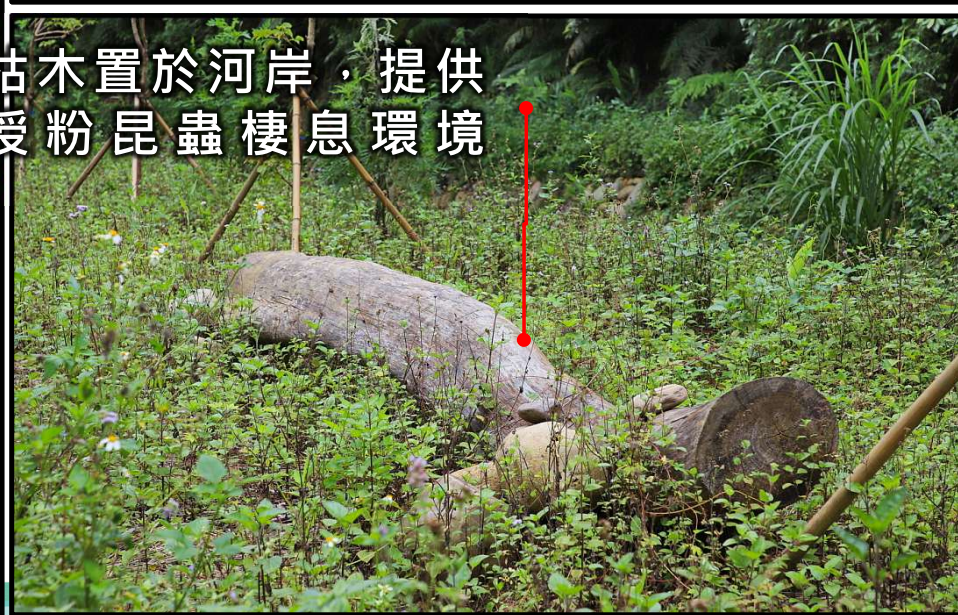
枯木置於河岸，提供授粉昆蟲棲息環境

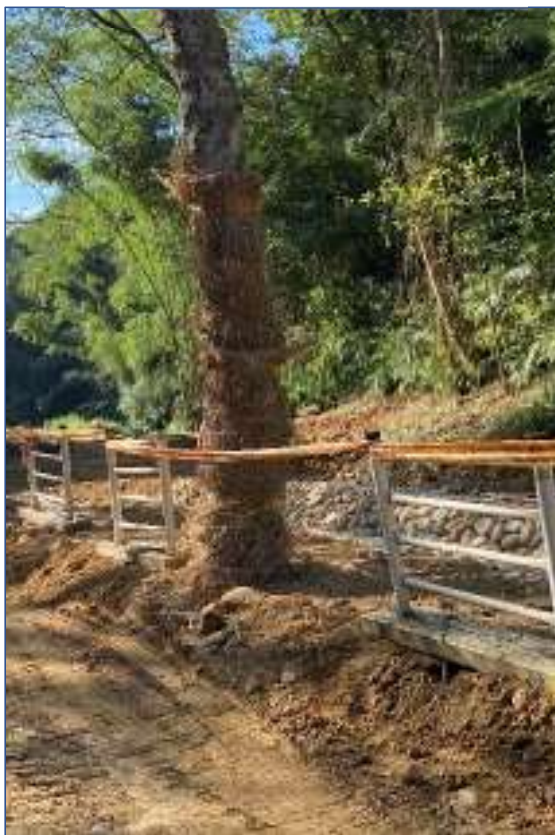
樹木保護。

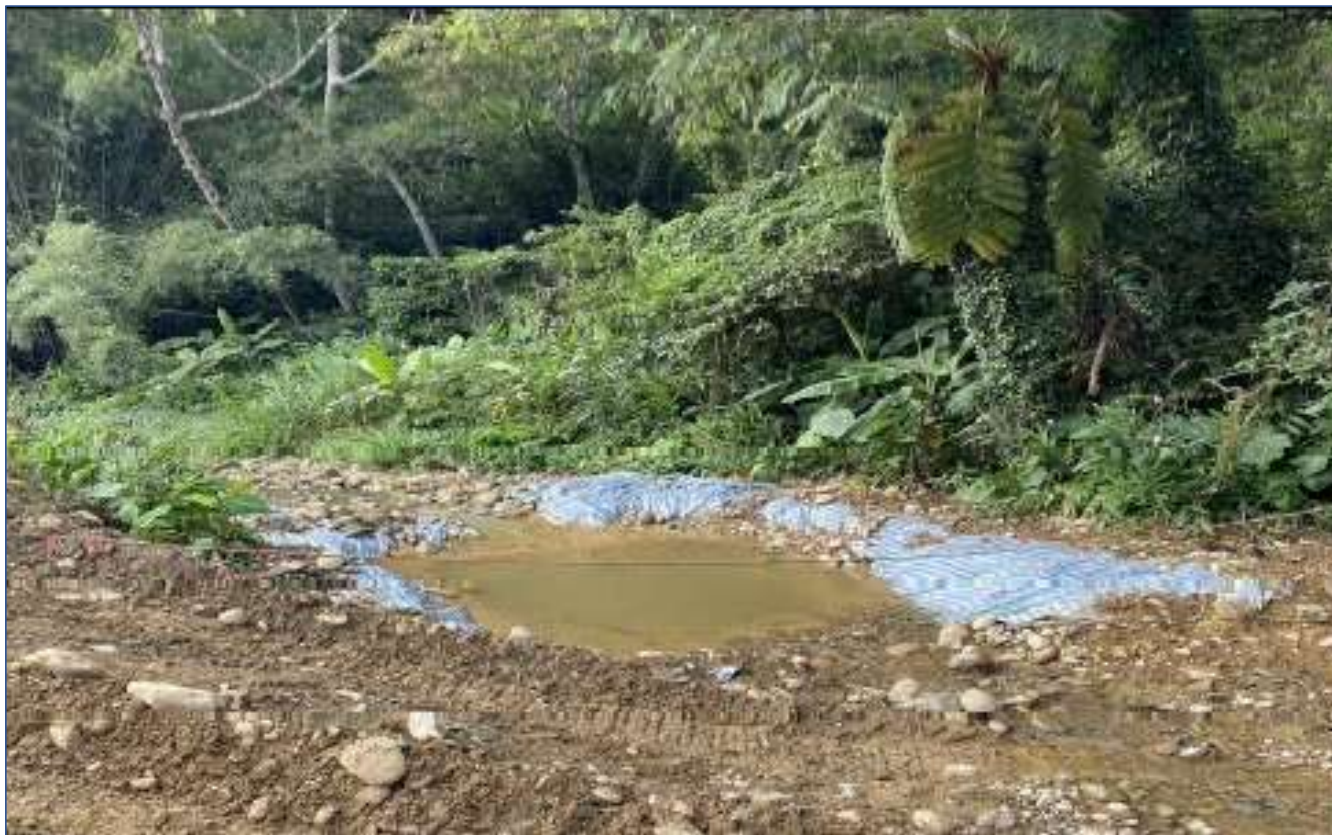
臨時沉沙池減少下游水質汙濁。

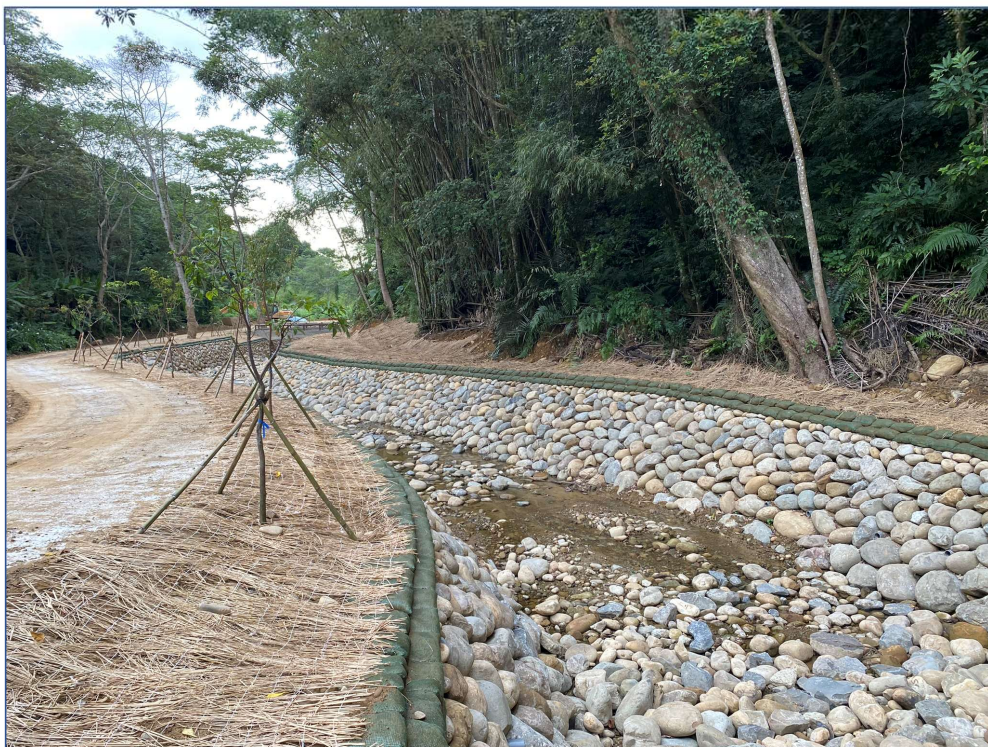
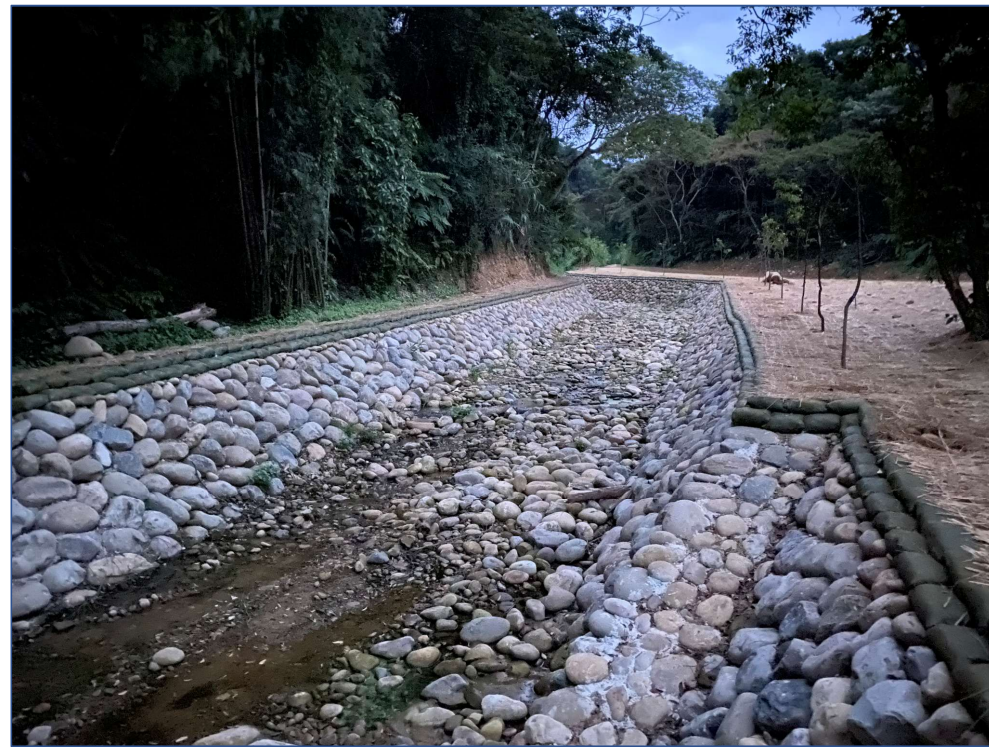
雙向生物通道斜率有助昆蟲、動物上下飲水  
，半半施工保持溪中常水位

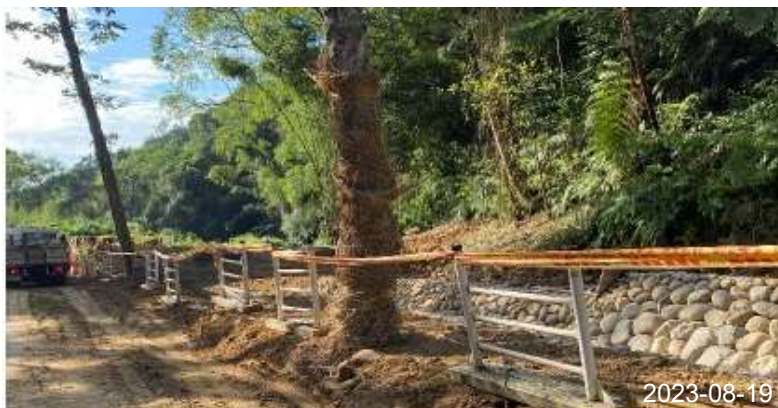
開挖邊坡警示設施設置

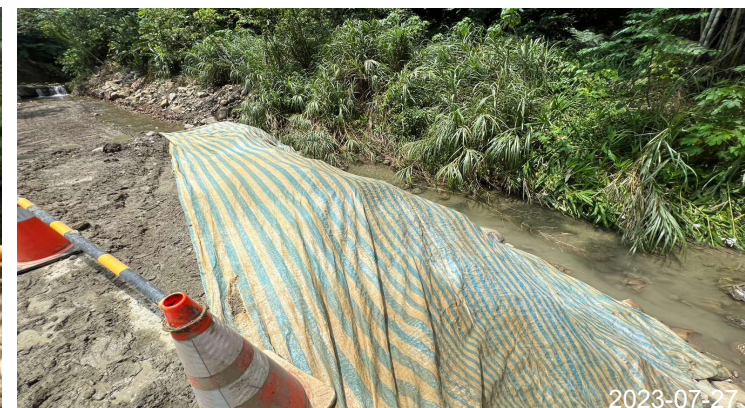
開挖裸露面覆蓋帆布
