優良農業建設工程獎
農田水利類

八堡二圳幹線 (田中段第8期)強化工程

農業部農田水利署彰化管理處

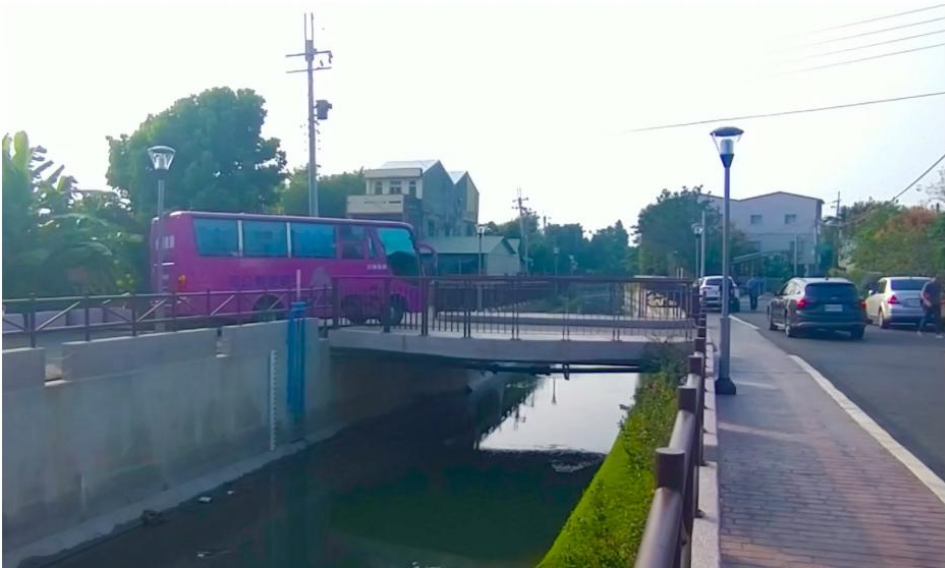
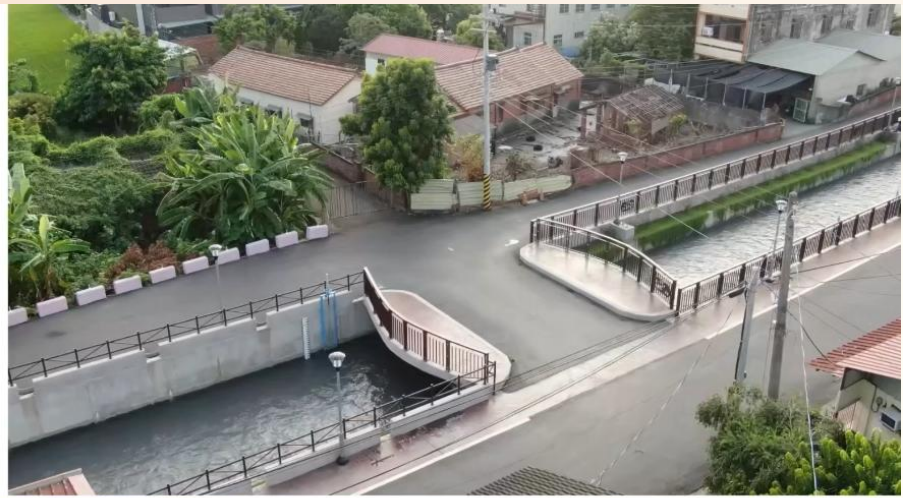
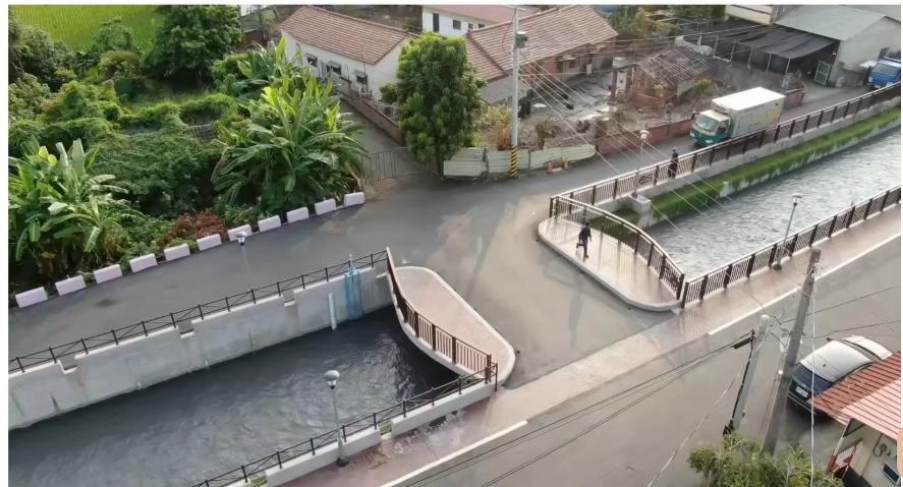
打通左岸道路瓶頸，結合龍潭二號橋拓建，串聯兩岸道路，改善社區行車動線，提升日常通行便利性，強化緊急救護與災時應變通道。

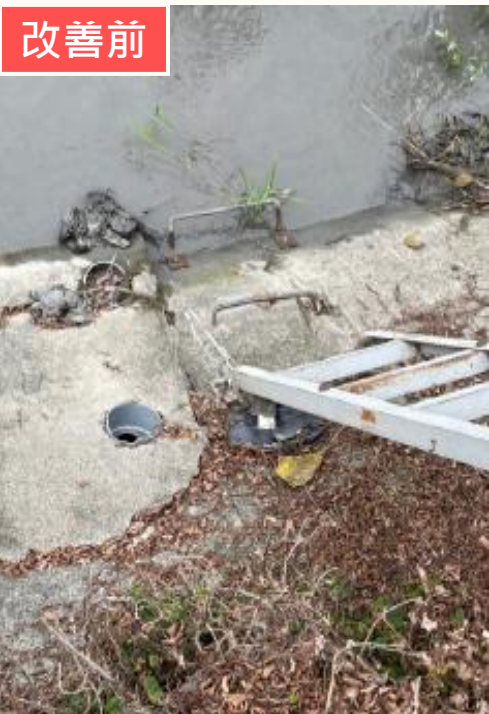
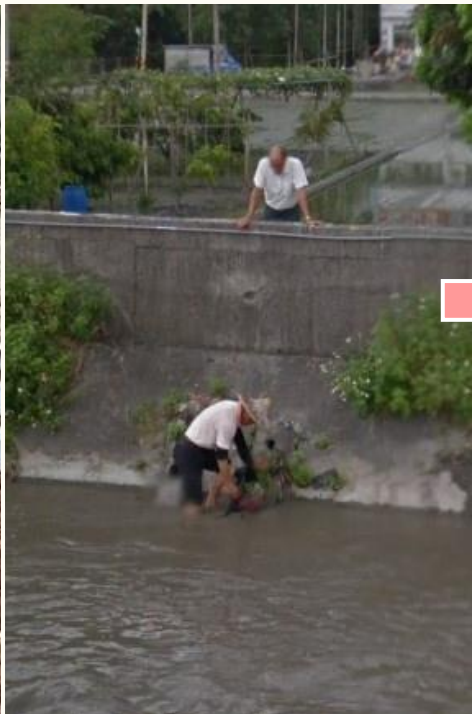
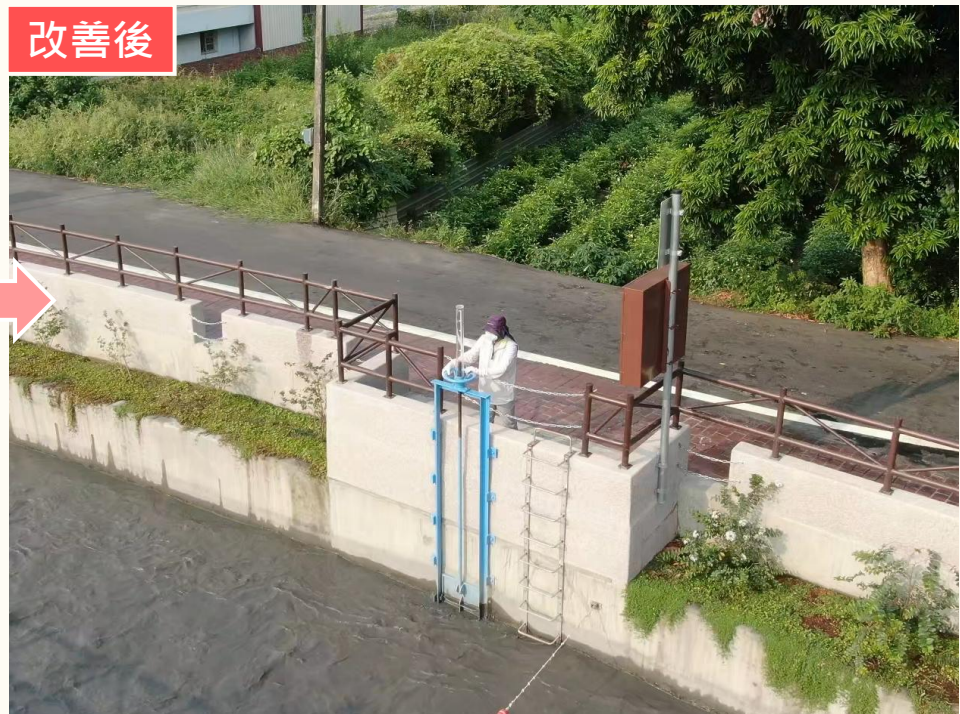
取水口重新埋設管路，加大管徑防止阻塞；設置省力型水門，性別友善操作，閘門操作平台退縮，維護操作安全。

農民自行接管引水，攀入圳路操作，危及安全

重埋管路，省力設計，安全退縮

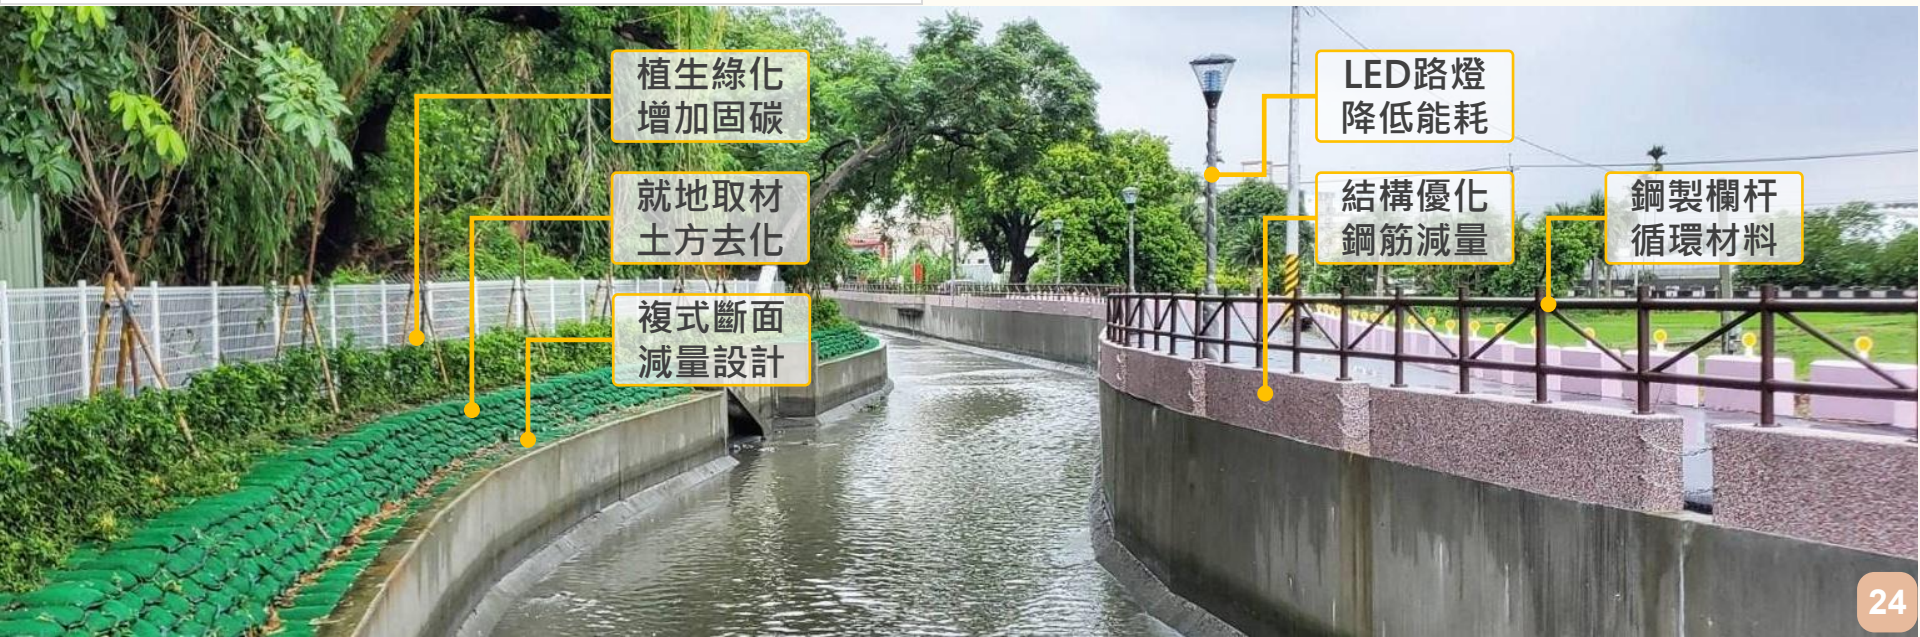
材料名稱	前期工程平均 每公尺用量	田中段第8期 每公尺用量	減量比例
鋼筋	0.53 T/m	0.37 T/m	42.15 %
模板	16.67 m ² /m	14.36 m ² /m	16.67 %
混凝土	6.84 m ³ /m	6.22 m ³ /m	9.86 %

斷面結構優化，減少鋼筋混
凝土用量，總碳排放量減少
441 T-CO₂e。

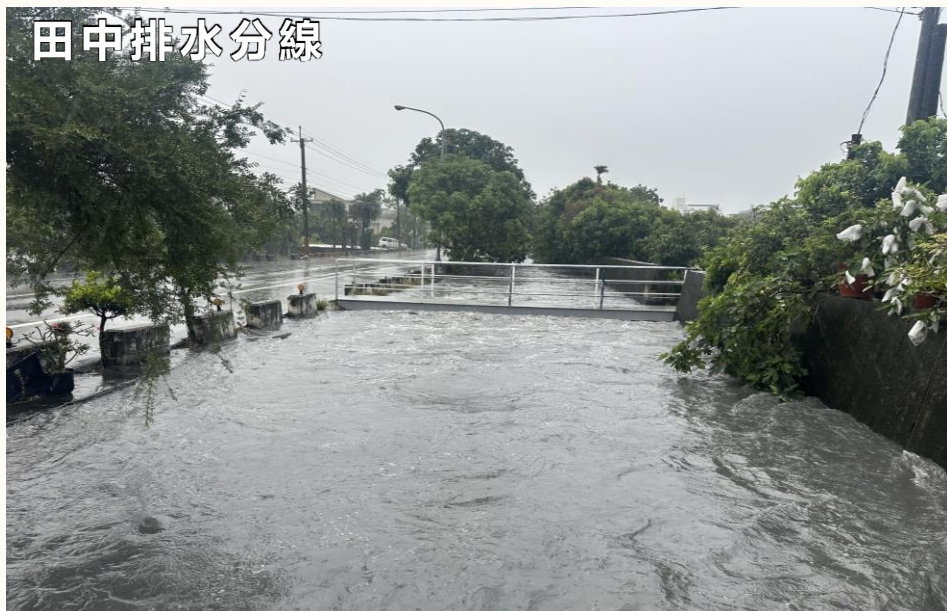
田中排水分線

周遭排水系統尚未改善故溢淹風險高

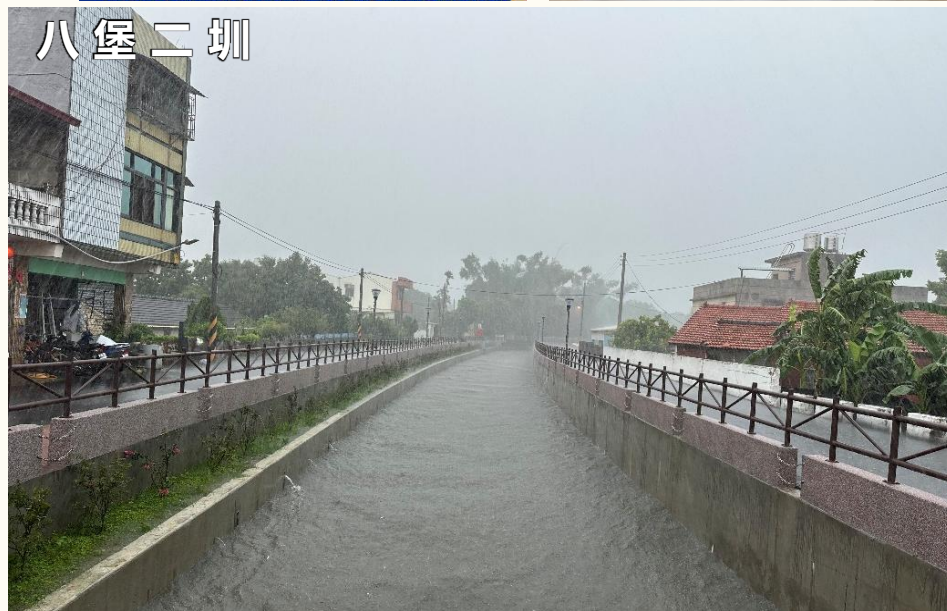
八堡二圳

八堡二圳發揮分擔洪水效用，降低致災風險
