114年度農業部優良農業建設工程獎

# 東興圳幹線強化工程

農田水利類實地評審簡報

農業部農田水利署新竹管理處

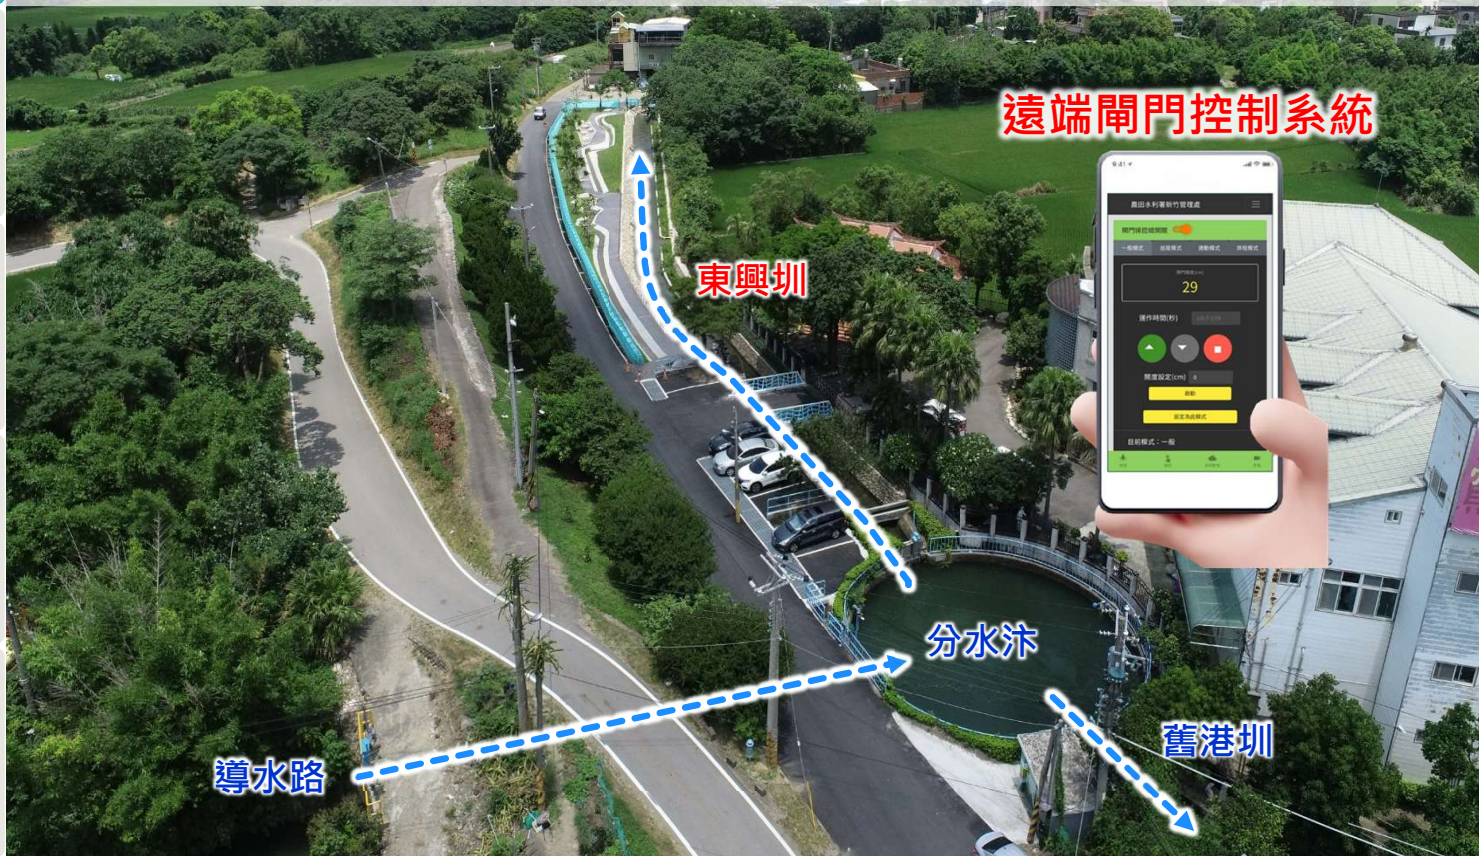
分水汴--1進2出三座水閘，具有減緩水流、調節流量和分流水源功能。

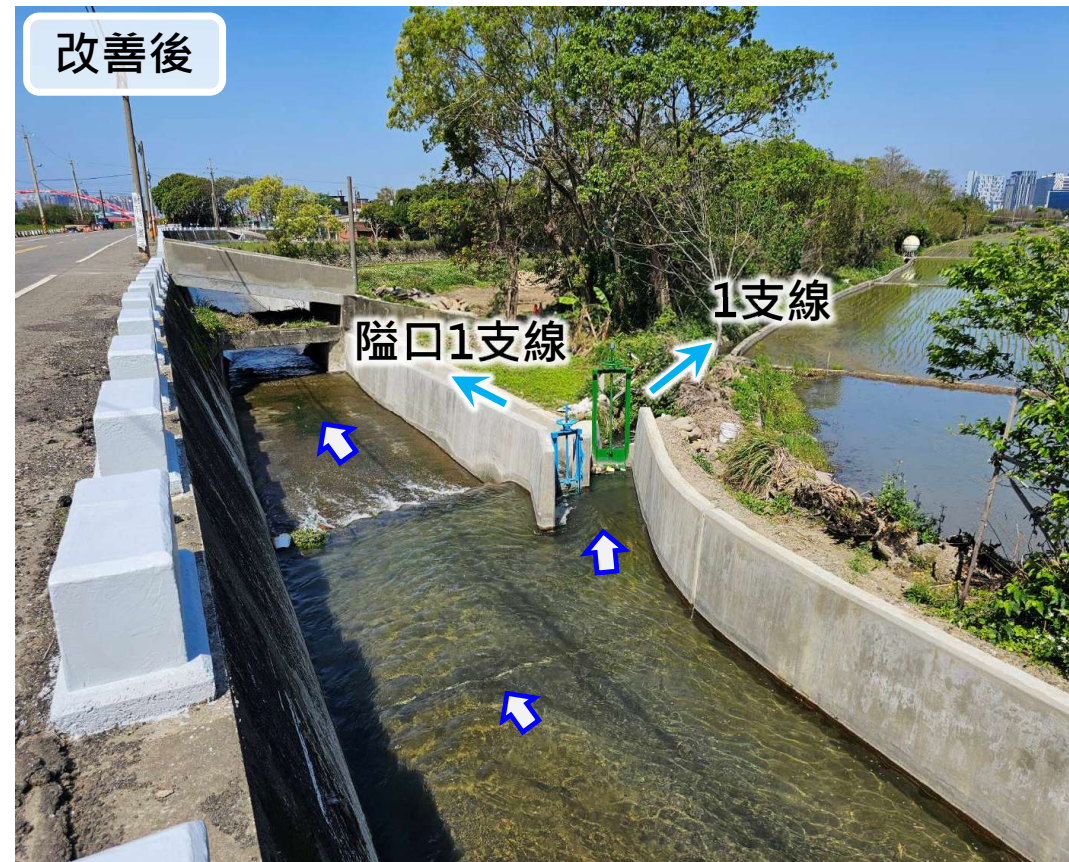
幹線、支線渠底皆有老舊破損情形，致使取水效率降低

改善前

改善後

調整渠道坡降及分水工高度確保支線取水量

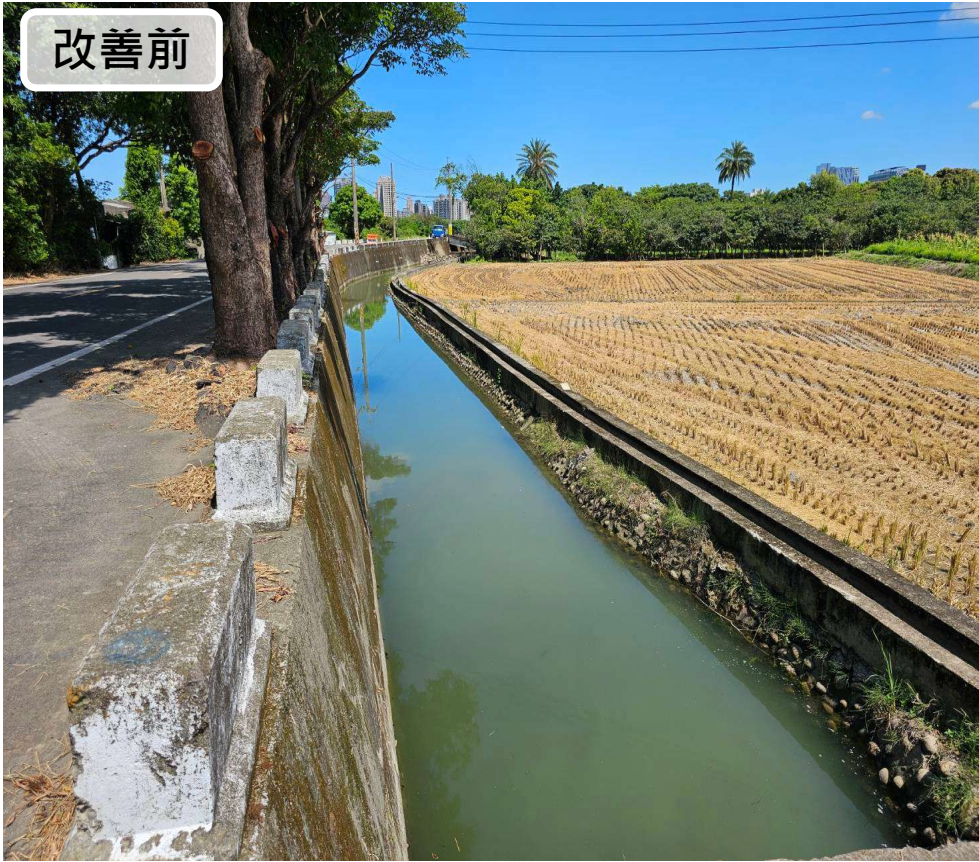
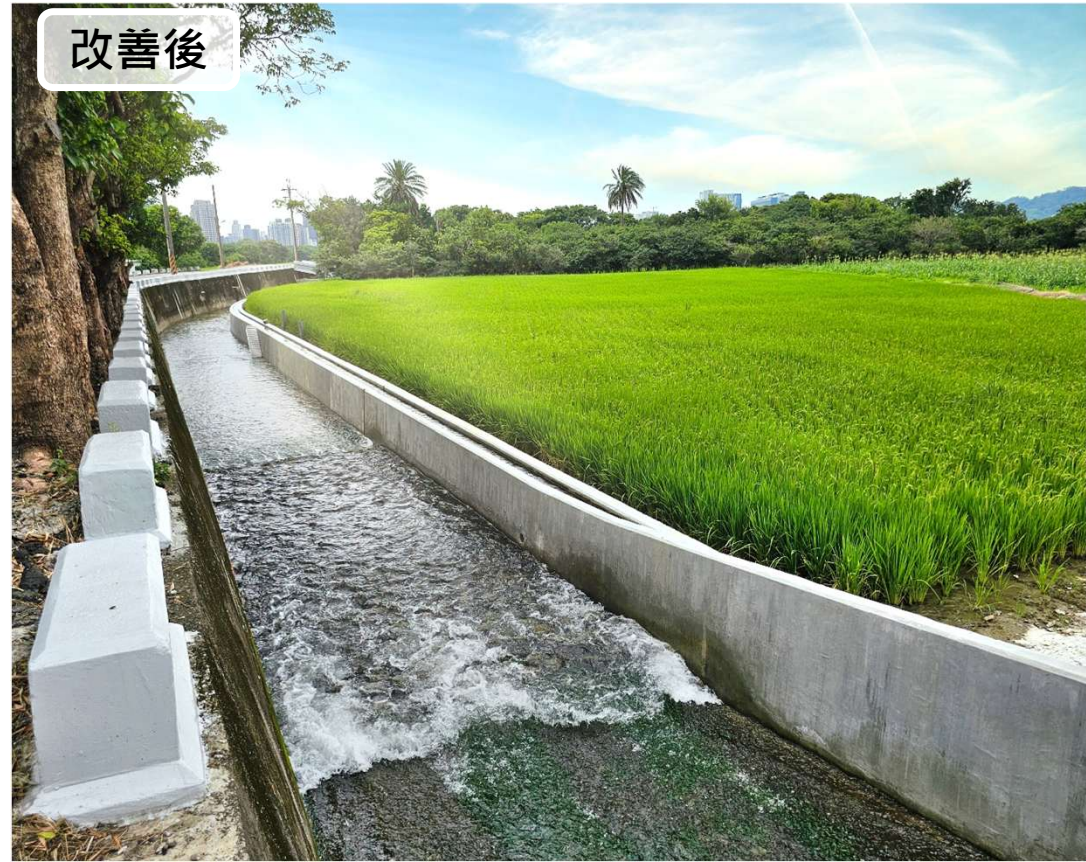
東興圳護岸受沖刷影響導致高程落差，每年圳路滲漏水量近53萬噸

改善前

改善後

以就地取材卵塊石及RC渠牆進行整體渠道改善

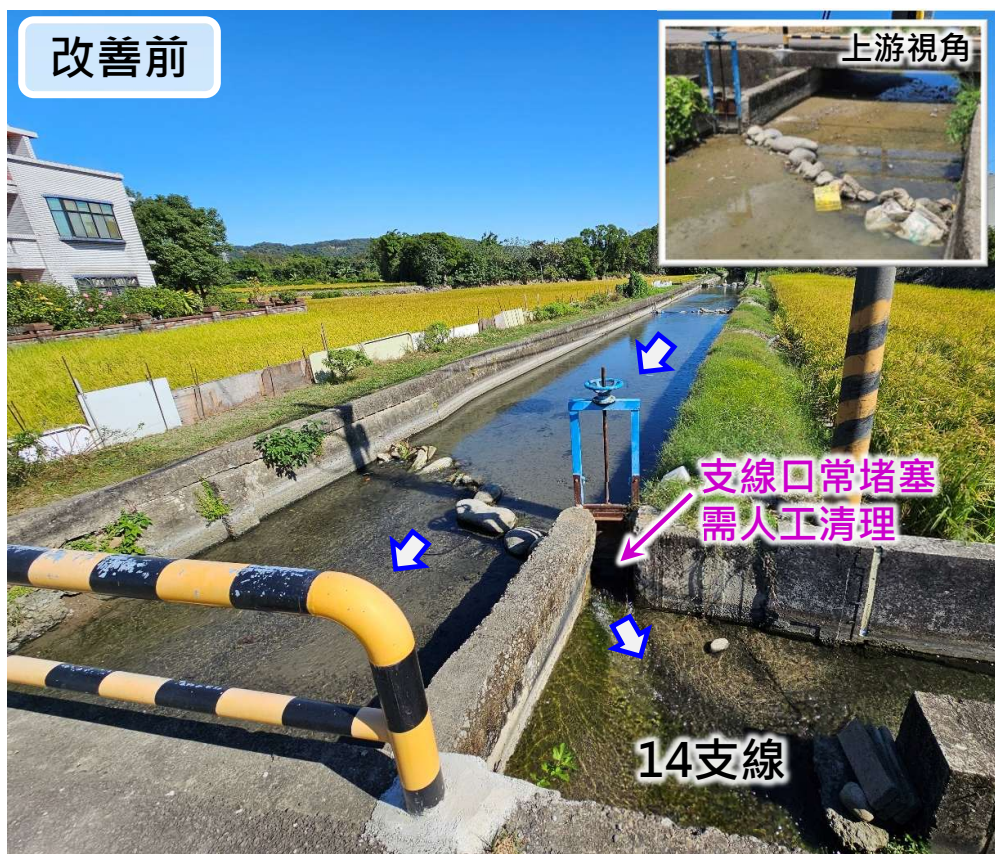
農民自行以現有材料擋水引流，易遭沖毀堵塞支線

以現地塊石設置固定式溢流分水工，減少人為操作機制

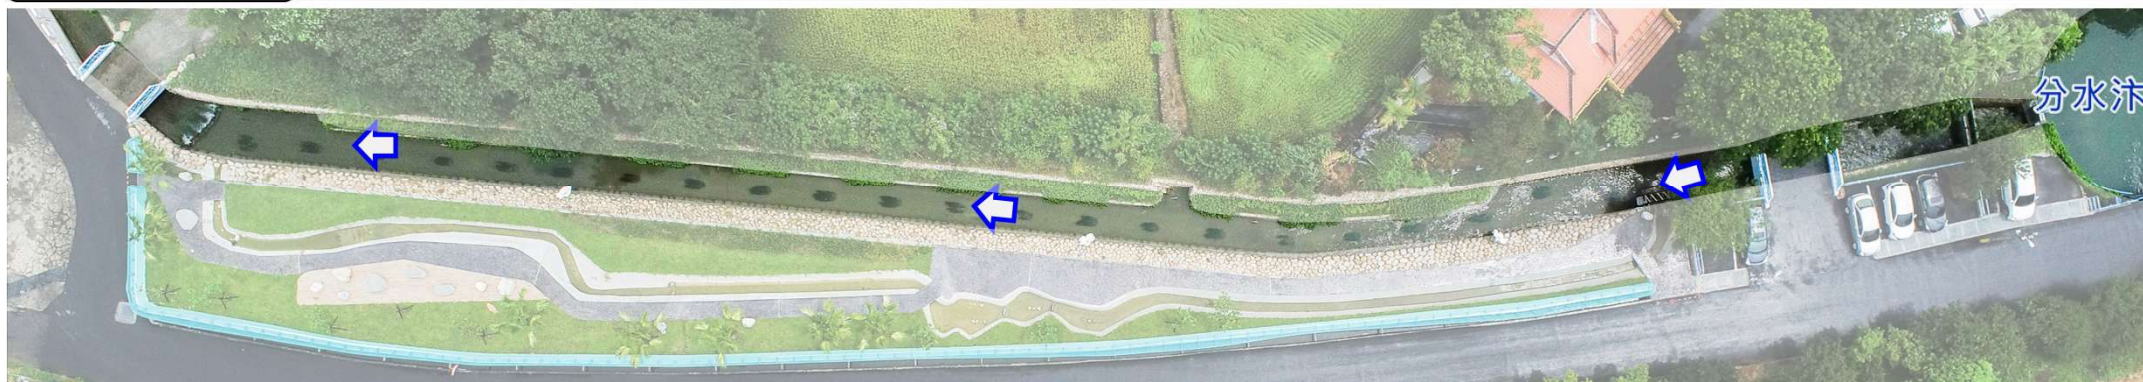
以SRH模擬分析

(豪雨時分水汴閘門關閉，故僅計算水權量)

評分指標	項目	對照頁碼	實際辦理成效說明	權重
創新科技	2. 科技運用	16 20 38 40	<p>『SRH水理演算』 以水理分析軟體建置渠道模型，以模擬各支線水深、流量分布，藉以將模擬結果運用於設計數據，解決農民因水資源分配不均而常有爭執的問題。</p> <p>『景觀美質評估及設計』 隙地空間以無人載具拍攝工區實景畫面，進行 3D 建模，確認空間整體配置及完工後視覺景觀。</p> <p>『工程管理電子化』 施工計畫、施工圖說、檢試驗報告、進度管理會議紀錄、施工界面會勘(議)紀錄等工程文件電子化妥善保存及資訊雲端化，完整備份、即時存取。</p>	10%

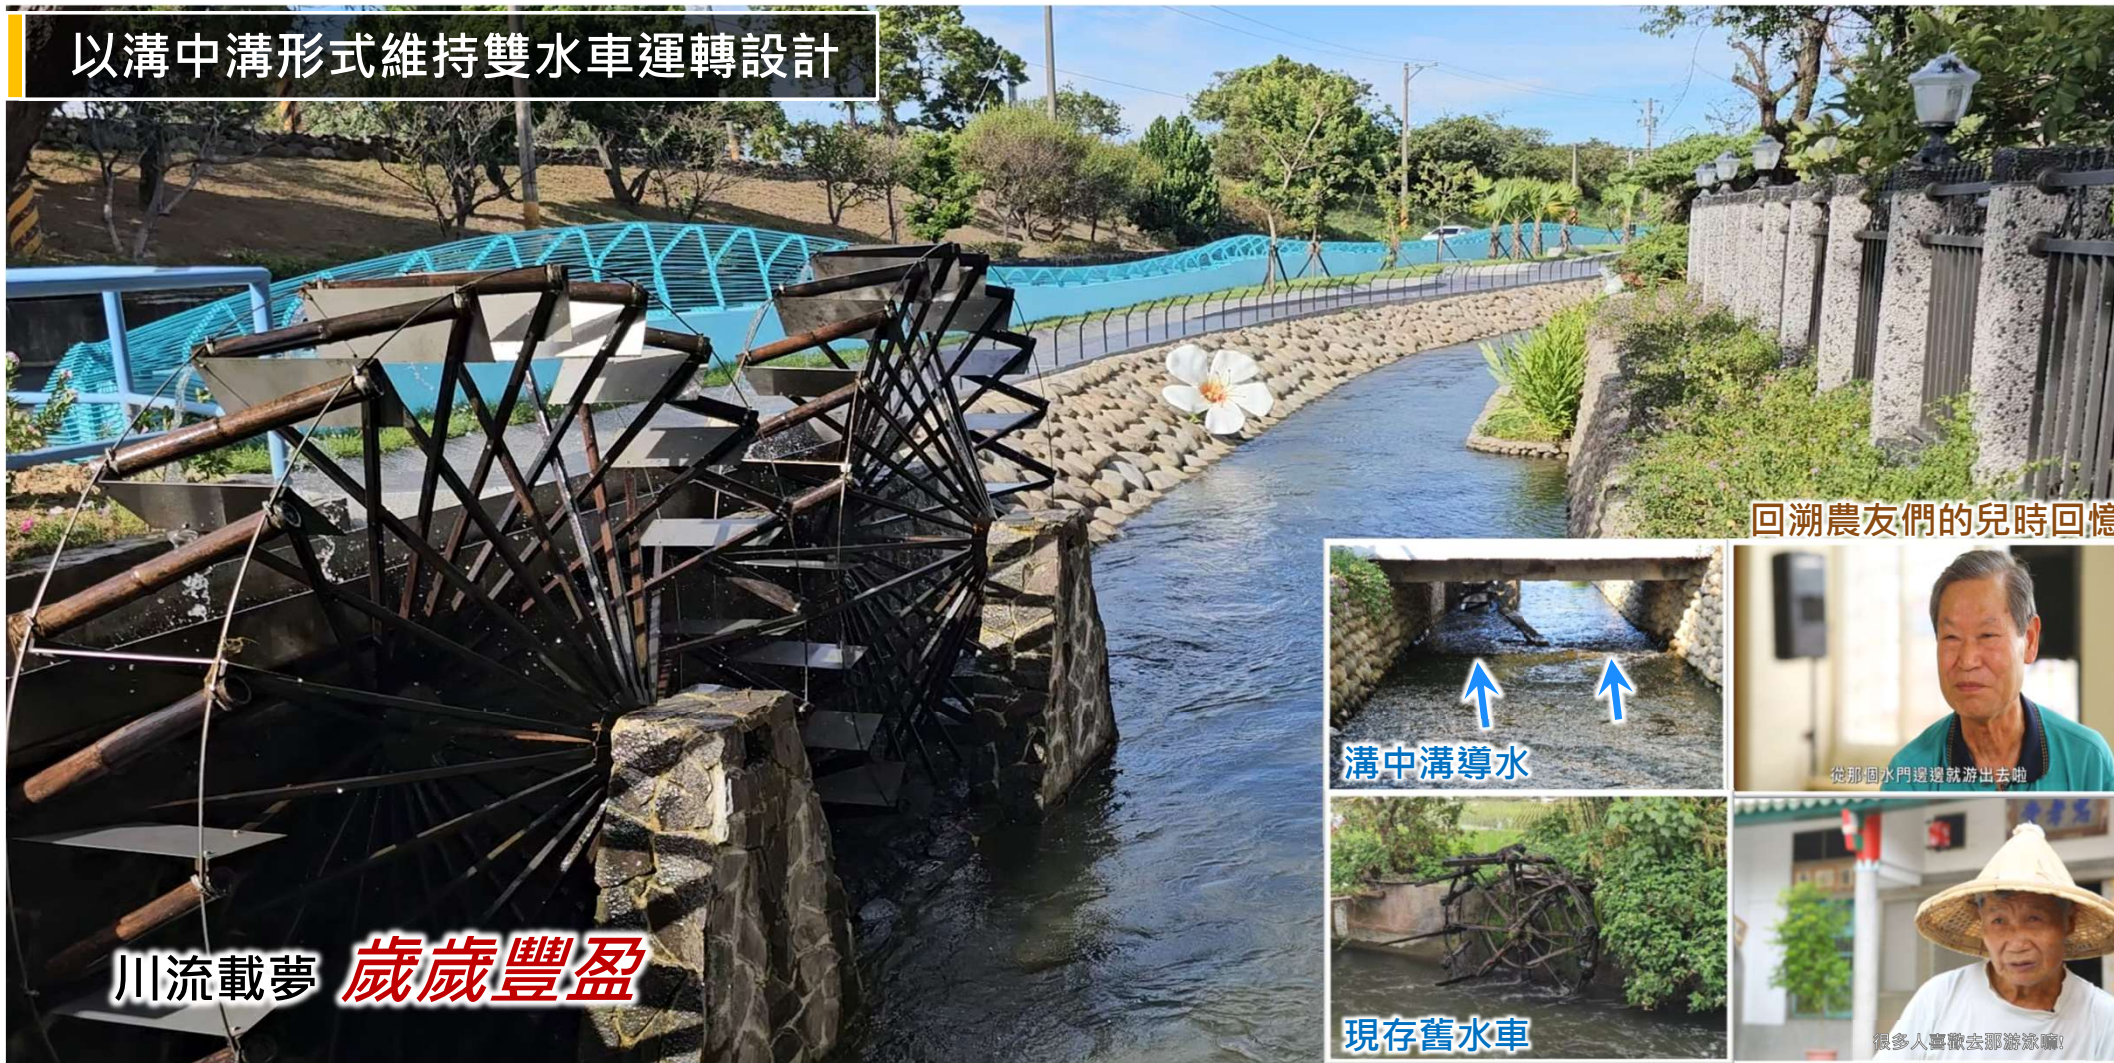
以溝中溝形式維持雙水車運轉設計

溝中溝導水

評分指標	項目	對照頁碼	實際辦理成效說明	權重
品質耐久性 與維護管理	1. 規劃設計	19	『營運使用需求考量之周延性』 原東興圳渠道有RC、砌石、混砌塊石、坡面工等多種型式，有鑑於渠道破壞常發生於不同結構之交界面，故本工程統一以RC渠牆進行改善，並確實每間隔20m於橫向斷面施作止水帶，可避免因介面漏水導致渠道沉陷、破壞等問題，有效延長渠道耐用年限。	25%
		37	『水車的後續維護管理』 為重現早年水車風貌，本工程新設水車骨架採紫檀木施作，紫檀木為少數適合作為碼頭等施作於水面下之木材，故鄰水之耐久性值得被信任，水車本體之維護管理作業將由農田水利署新竹管理處負責；另水車採用竹筒作為盛水容器，竹子之耐用年限雖不如紫檀木，但因竹子為易取得之低價材料，可快速拆裝更新，且已與隙地旁之廣之鄉食品股份有限公司簽訂MOU，該公司代表人同意維護竹筒之替換工作。	
		57	『公私協力簽訂MOU共創未來』 設計至完工後仍持續推動跨域合作，積極了解各方接管意願，建立維護管理機制，台灣積體電路製造股份有限公司同意認養圳路旁植栽，全智科技股份有限公司同意認養隙地植栽，廣之鄉食品股份有限公司認養隙地環境整潔維護工作，並簽訂MOU，確保後續設施維護管理。

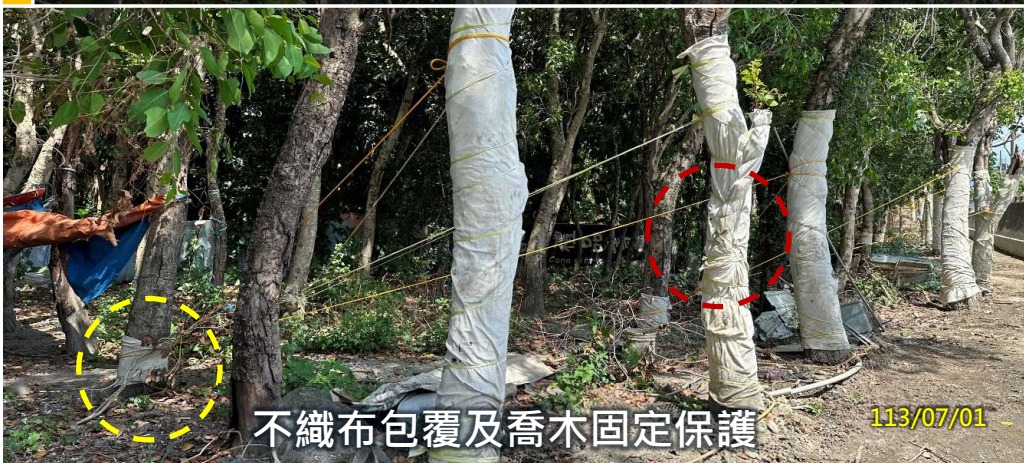
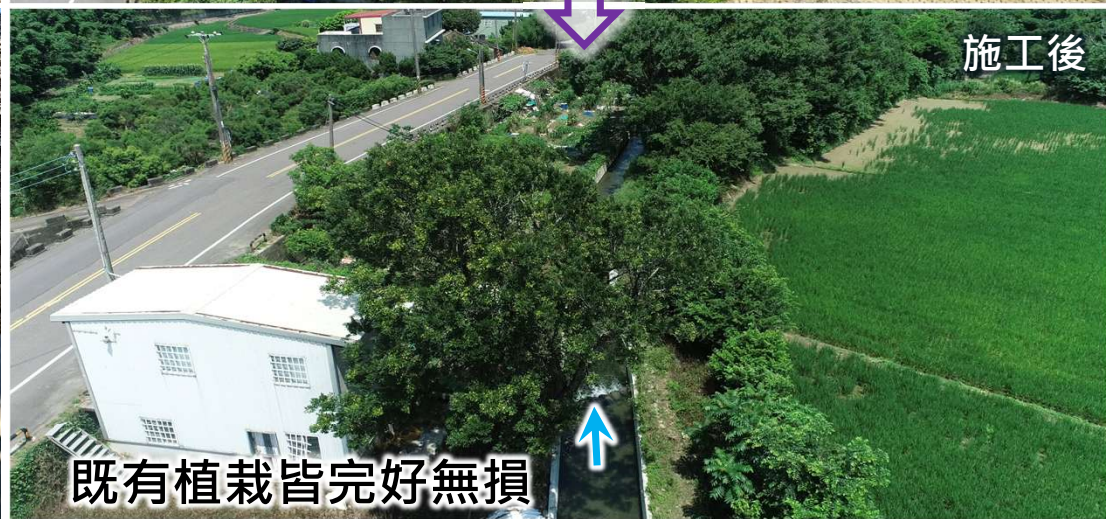
鄰近樹木嚴加保護，修枝切口妥善處理

不織布包覆及喬木固定保護 113/07/01

施工截斷部分塗上癒合劑加速喬木癒合傷口

既有植栽皆完好無損

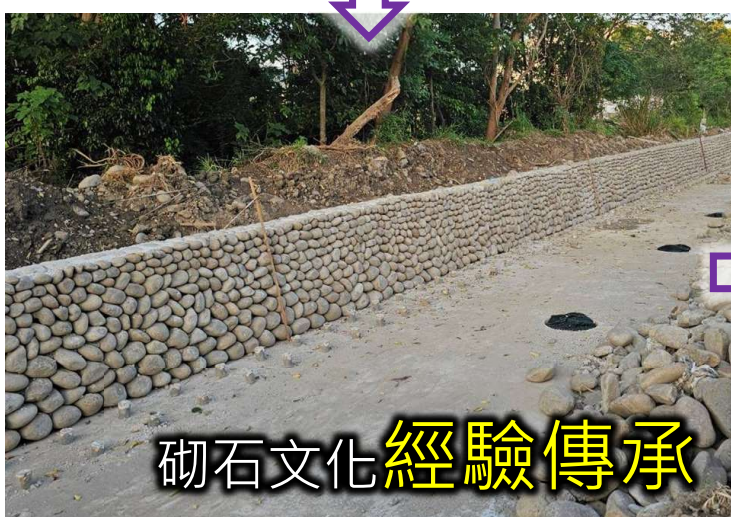
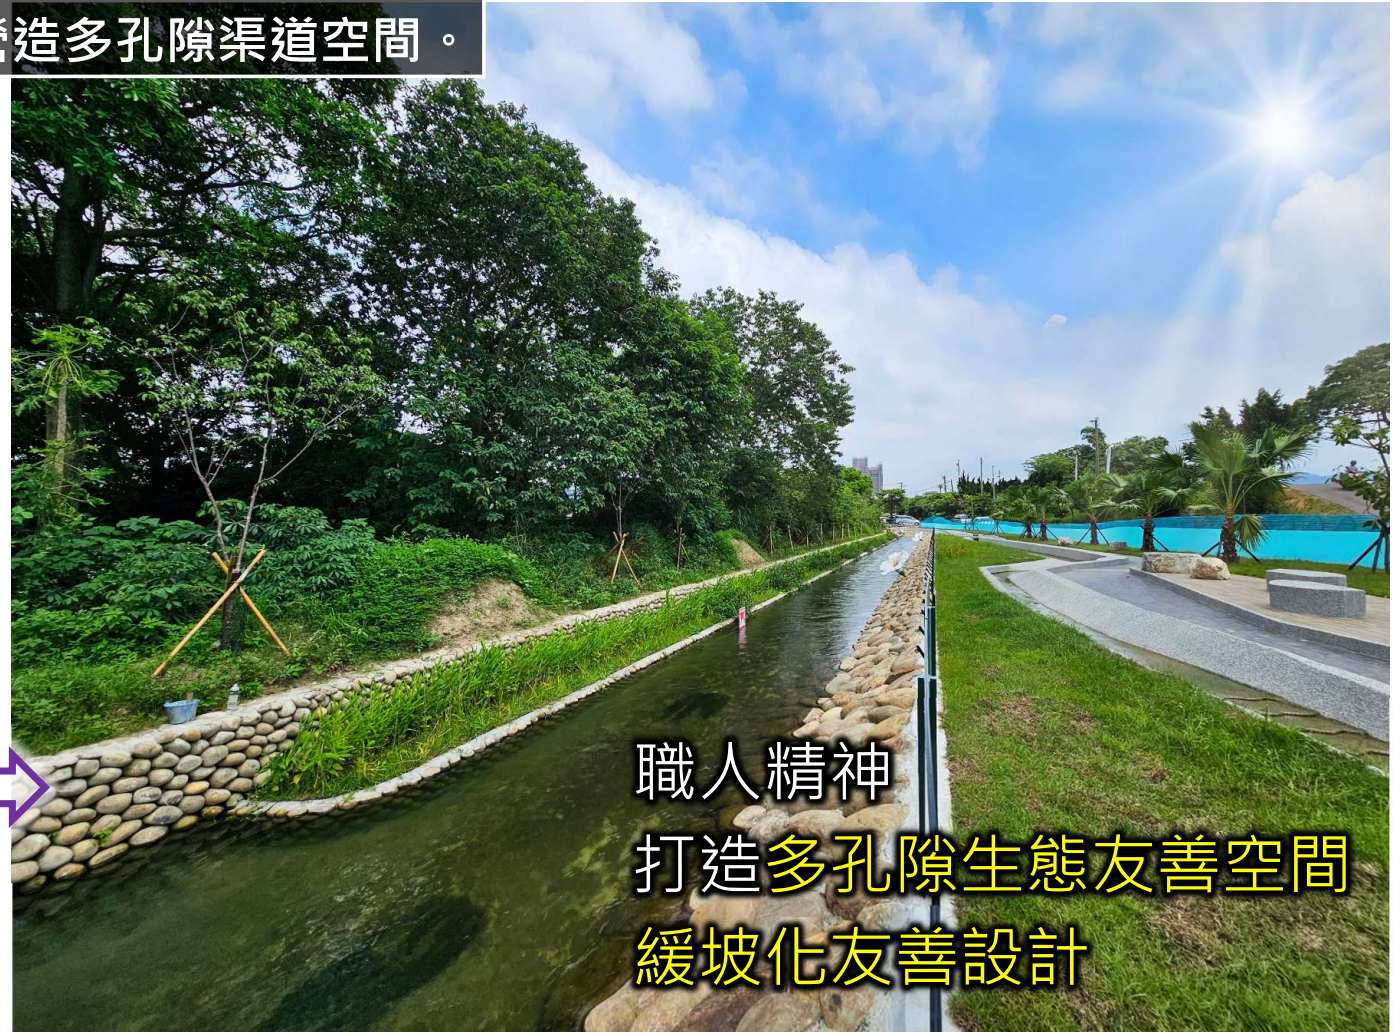
既有石材 **100%** 再利用，營造多孔隙渠道空間。

職人精神  
打造**多孔隙生態友善空間**  
緩坡化**友善設計**

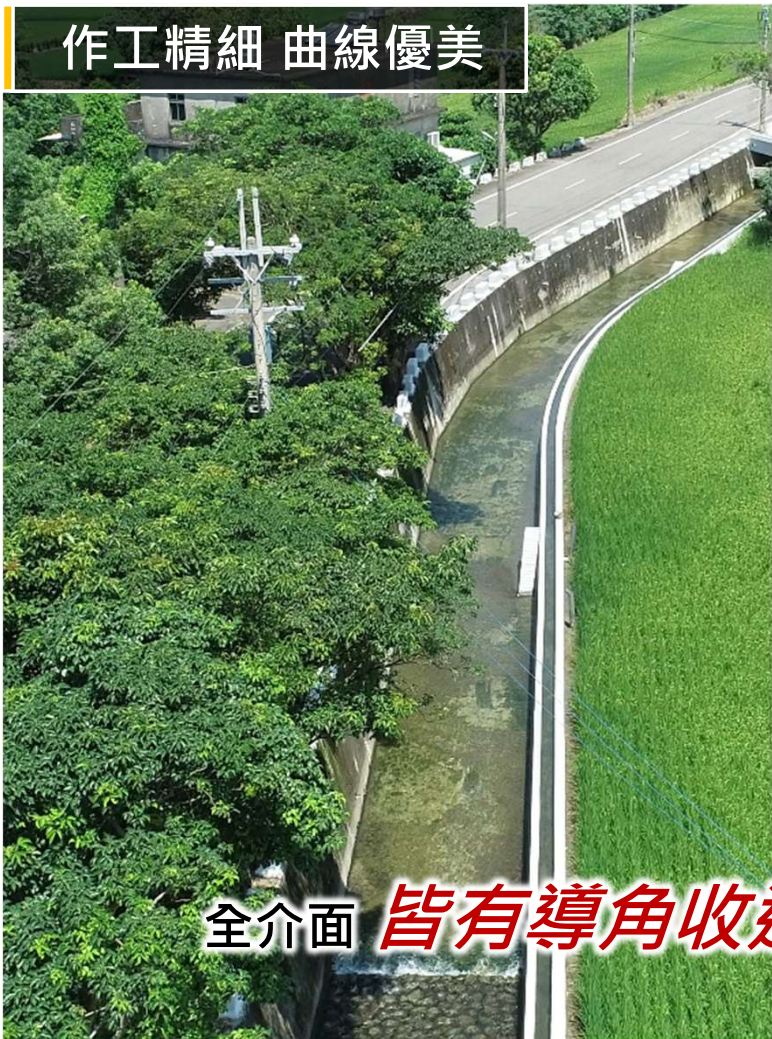
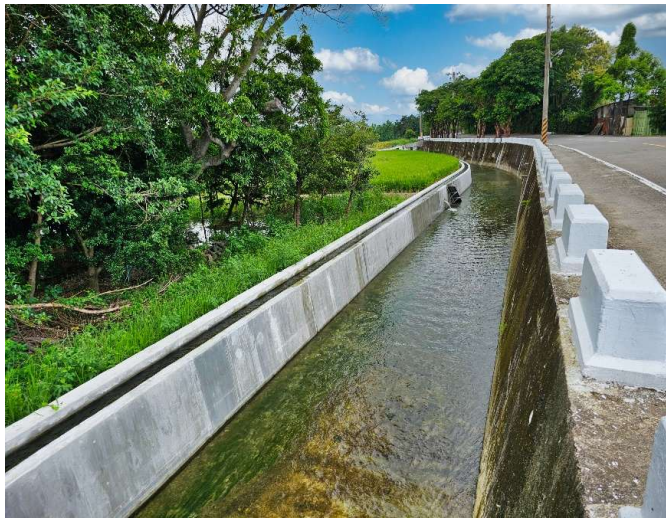
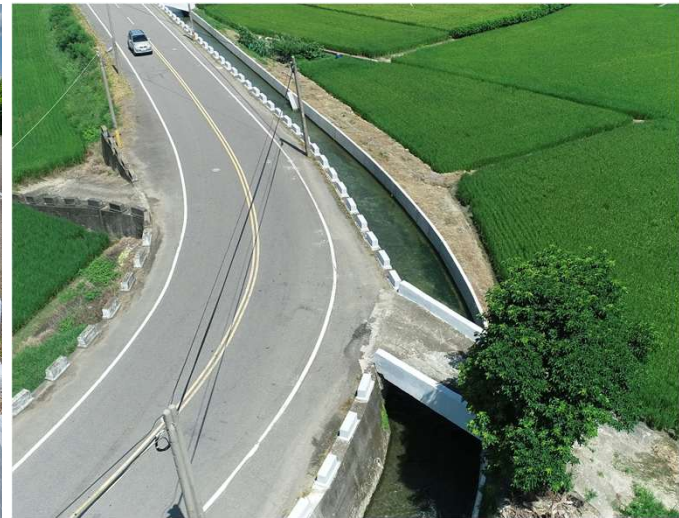
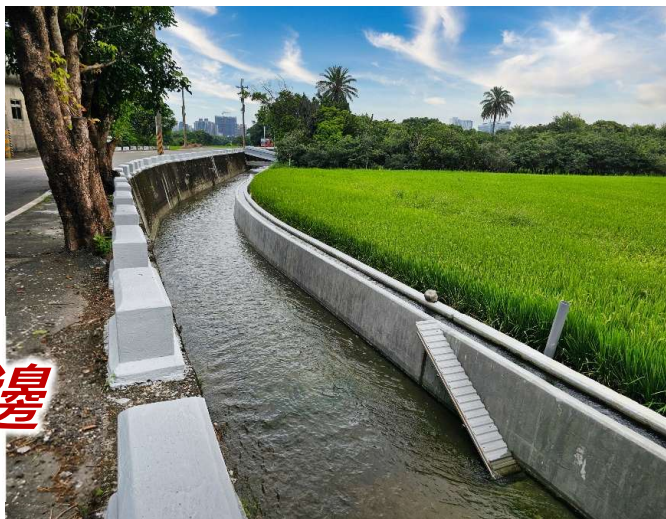
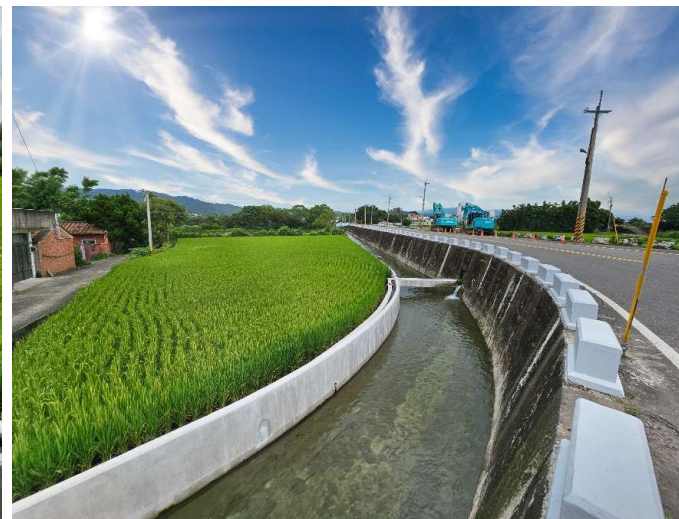
作工精細 曲線優美

全介面 皆有導角收邊
