# 濁幹線沉砂調蓄池工程-第二工區

114年度優良農業建設工程獎 - 公共工程品質優良獎

簡 報

農田水利署雲林管理處

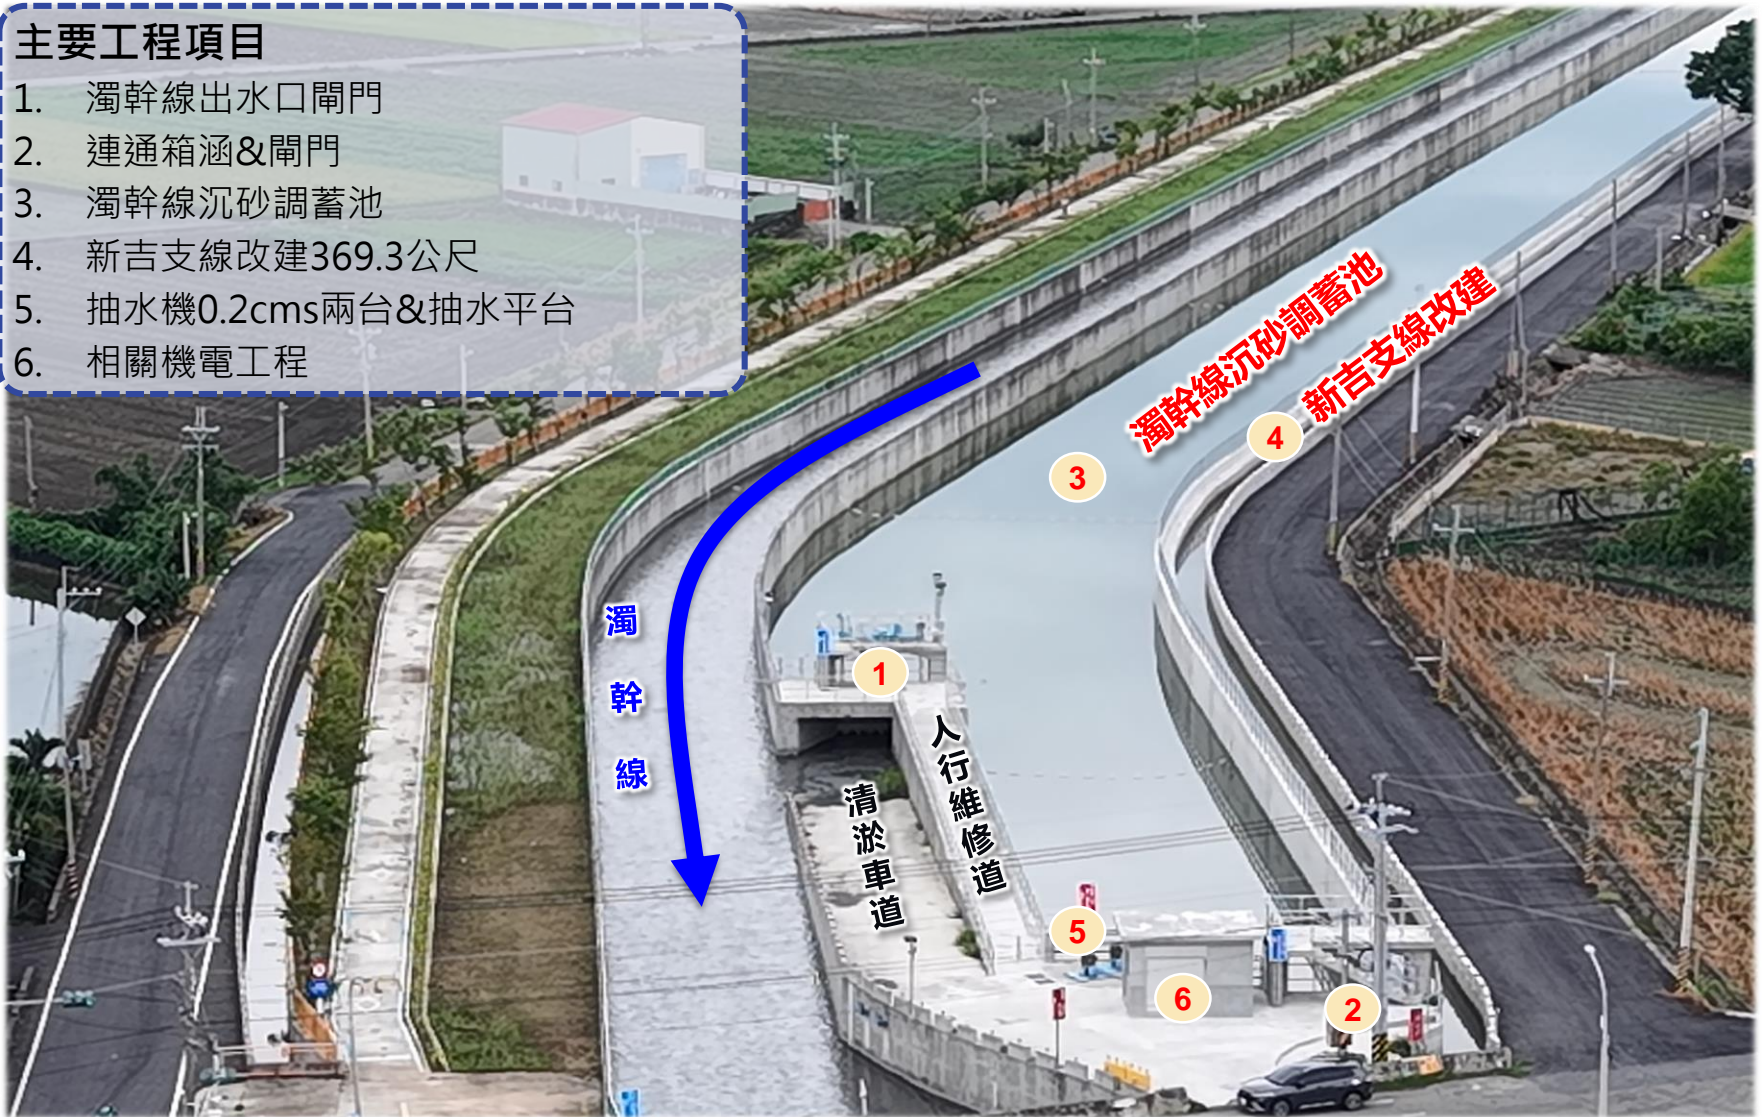
1. 濁幹線出水口閘門
2. 連通箱涵&閘門
3. 濁幹線沉砂調蓄池
4. 新吉支線改建369.3公尺
5. 抽水機0.2cms兩台&抽水平台
6. 相關機電工程

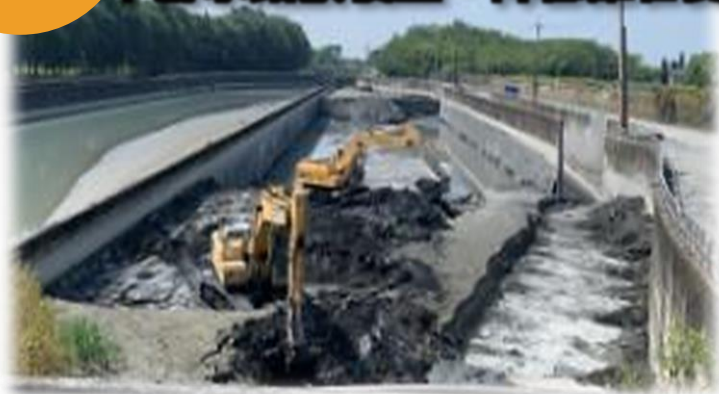
### 沉砂調蓄池入口與出口均低濁幹線約1m，可自然沉砂掛淤，減少下游水路淤積量，降低維管費用

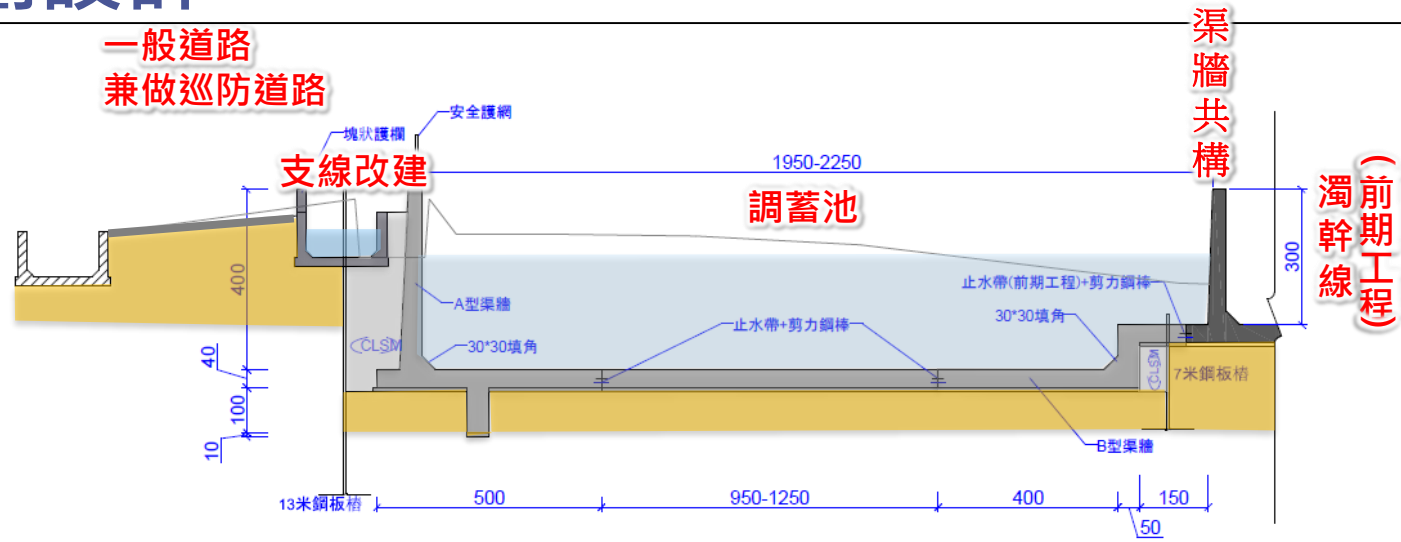
- 本工程銜接前期已完工之濁幹線，調蓄池寬約19.5~22.5m、高4.0m
- 與濁幹線之左側渠牆採共壁設計，以節省公帑
- 每百公尺設置安全纜索及兩側爬梯，提昇安全性
- 沉砂調蓄池池底比濁幹線渠底低約1M，是故呆水位下的最高沉砂量約1.1萬立方公尺

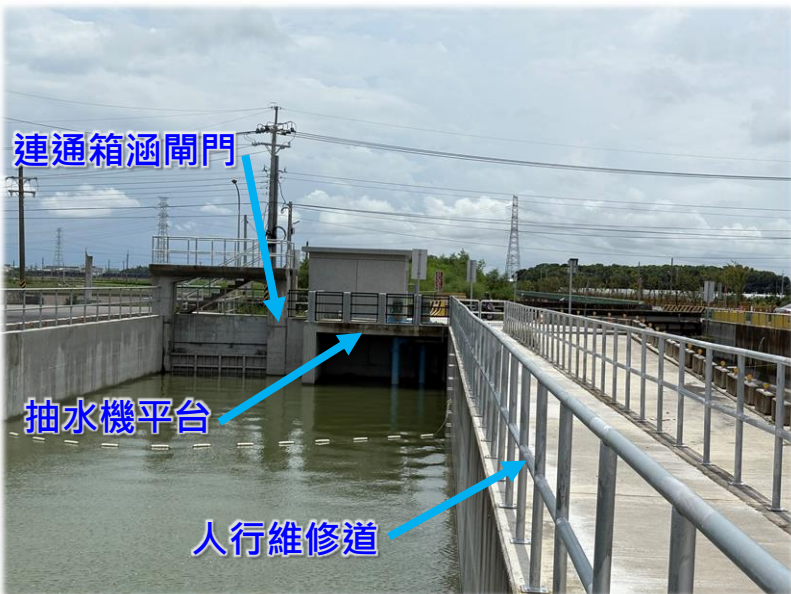
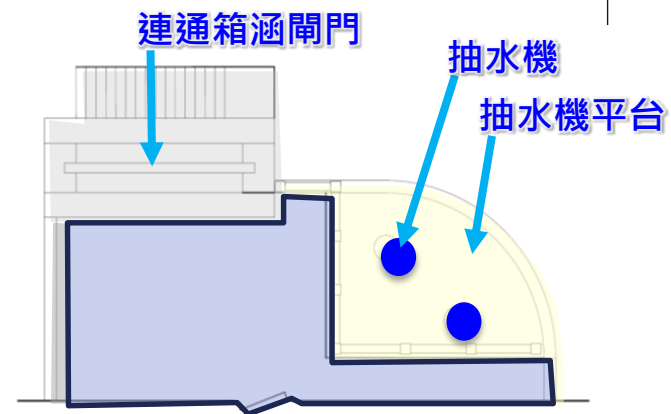
- 本案沉砂調蓄池池底比濁幹線渠底低約1M，是故呆水位下的可蓄水量約1.1萬噸。
- 本案抽水機配置為0.2cms2台，將呆水位以下的水抽乾，需7.6小時。
- 呆水位以下水抽乾後，便於清淤。

規 格	
型 式	豎軸式
數 量	2台
口 徑	300mm
段 數	1ST
揚 程	5 M
水 量	12 m <sup>3</sup> /min
效 率	70 %
轉 速	≤ 1200 rpm
馬 力	25HP
註:出口法蘭 JIS-10K

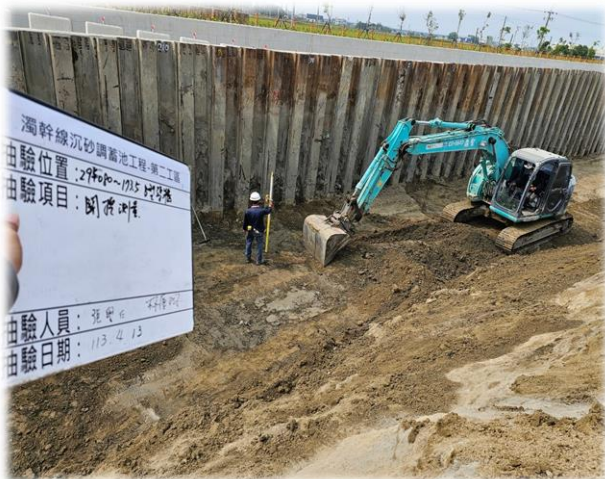
- 本工程經試挖後得知地下水位略高於開挖面。又工區土壤滲透係數過小，不適合點井降低地下水位。
- 採鋼板樁圍堰後，挖導溝將地下水導至低處後抽除。
- A型渠牆的止滑樁採預鑄形式，再吊放至預定位置。

鋼板樁圍堰內作業情形

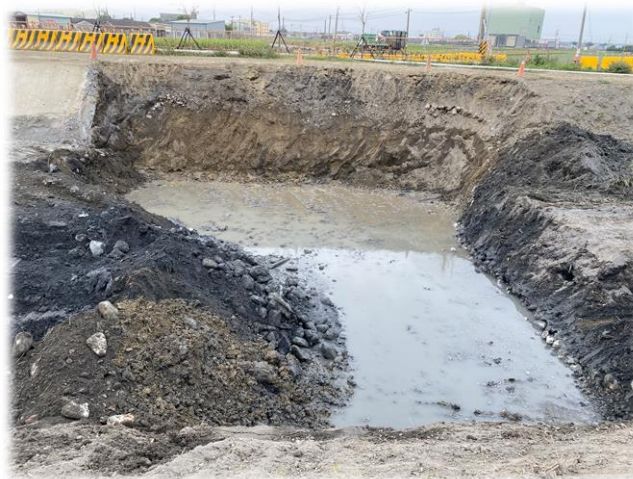
地下水略高於開挖面

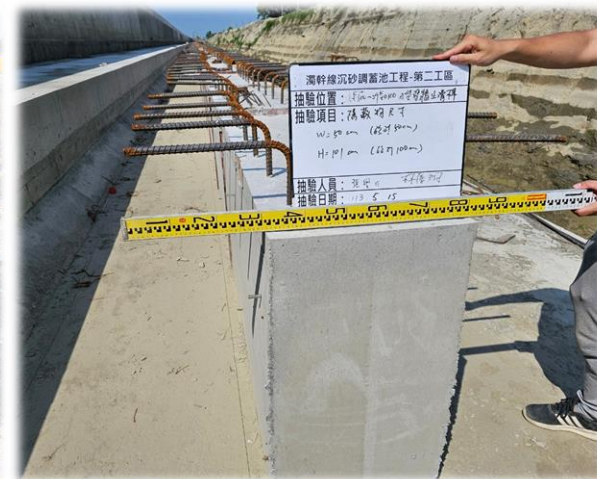
止滑樁現場預鑄

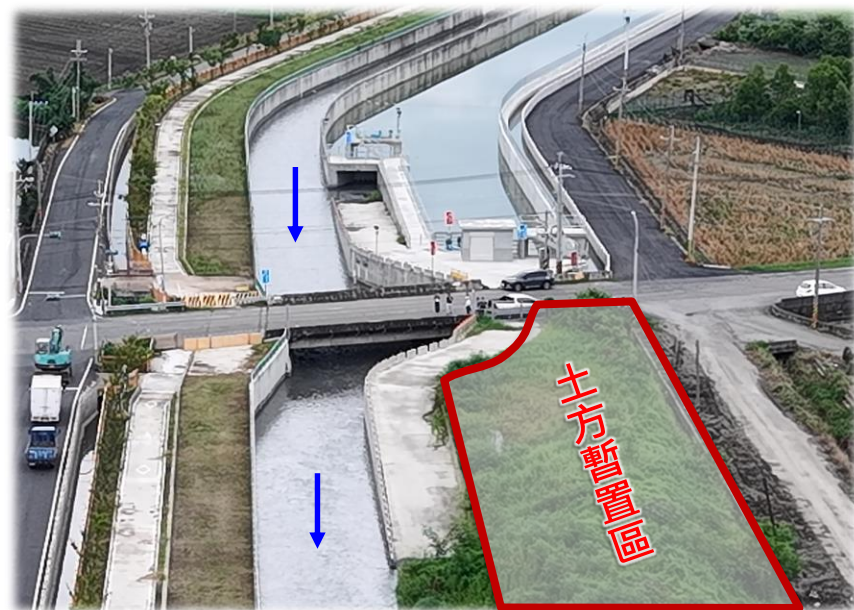
調蓄池鋼板樁拔除，回填CLSM後，再施作新吉支線。

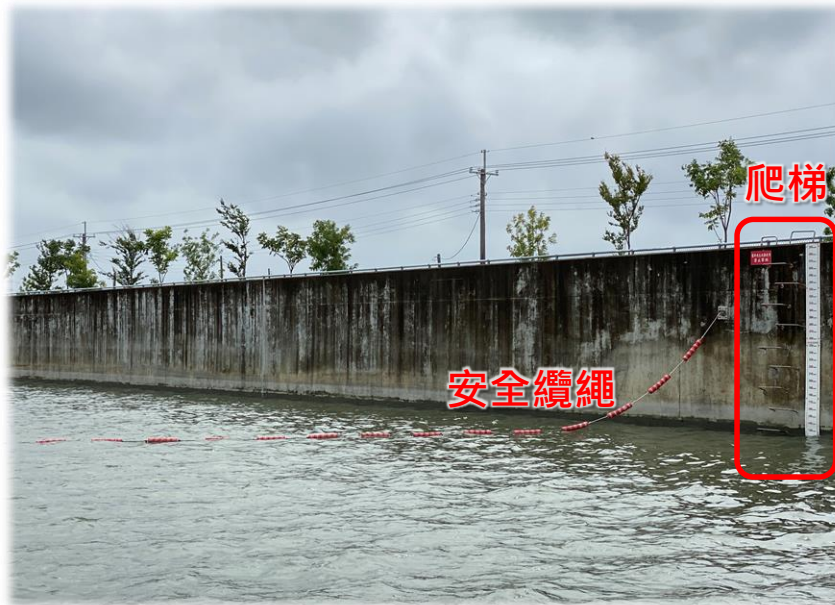
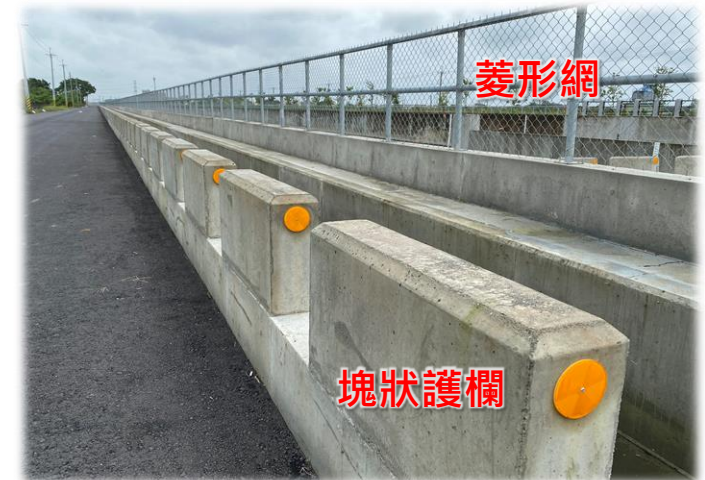
- ✓ 考量水圳落水風險：  
每一百米設置**安全纜索**、**爬梯**等
- ✓ 考量人車風險：  
設置**塊狀護欄**及**菱形網**

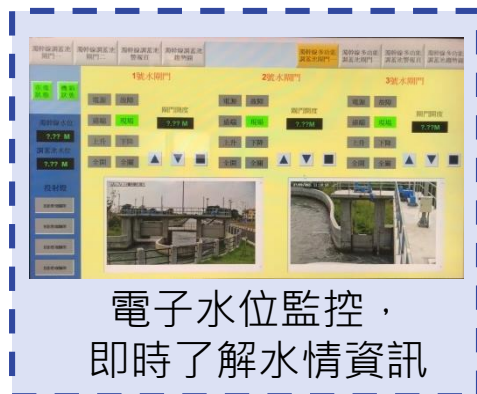
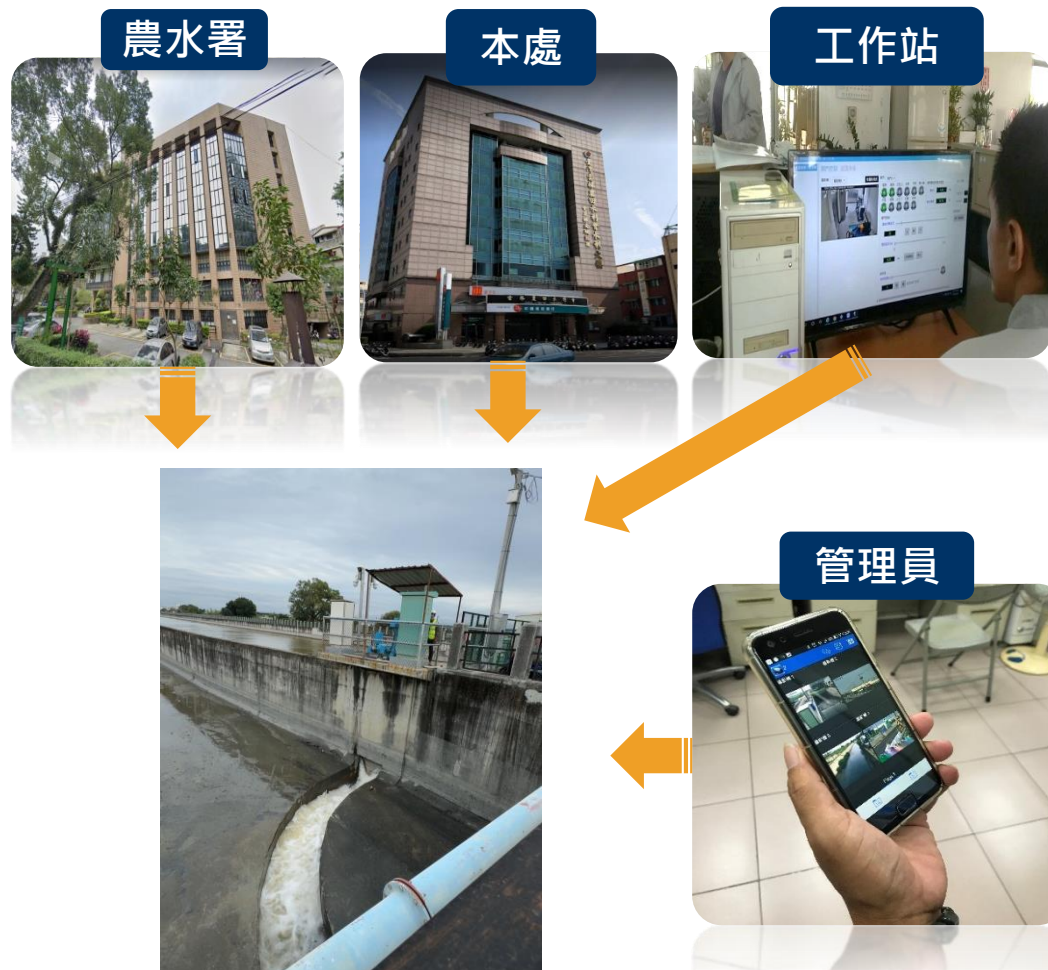
- **水文監測系統**  
即時監測濁幹線通水、調蓄池蓄水狀況，紀錄水文資料以利後續水情分析
- **影像監視系統**  
全時監視水閘門及調蓄池周遭狀況，儲存監視影像以便管理維護
- **閘門&抽水機遙控系統**  
方便閘門即時操控及調蓄池調配。可避免惡劣氣候下人員現場操作風險，配合水文監測及管理經驗，設定智慧排程，可增加水資源之靈活應用
