# 114年度優良農業建設工程獎

## 小規一圳圳路改善二期工程

農田水利署七星管理處

簡報人：山立工程顧問有限公司 張德民技師

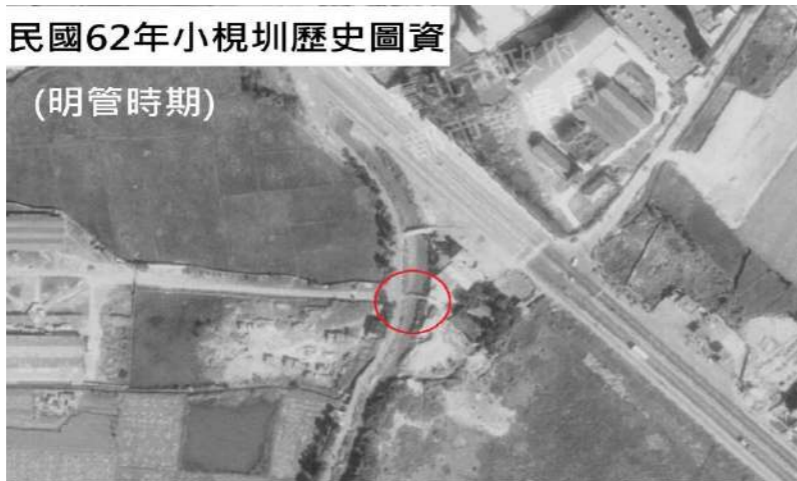
民國62年小規圳歷史圖資

(明管時期)

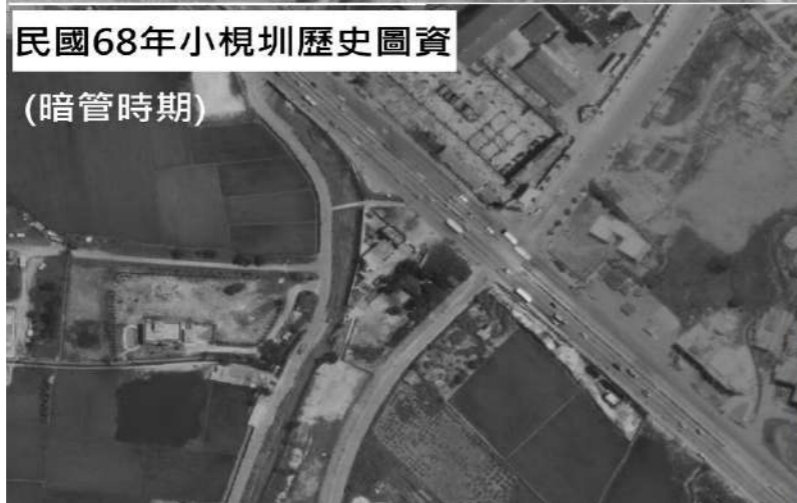
民國68年小規圳歷史圖資

(暗管時期)

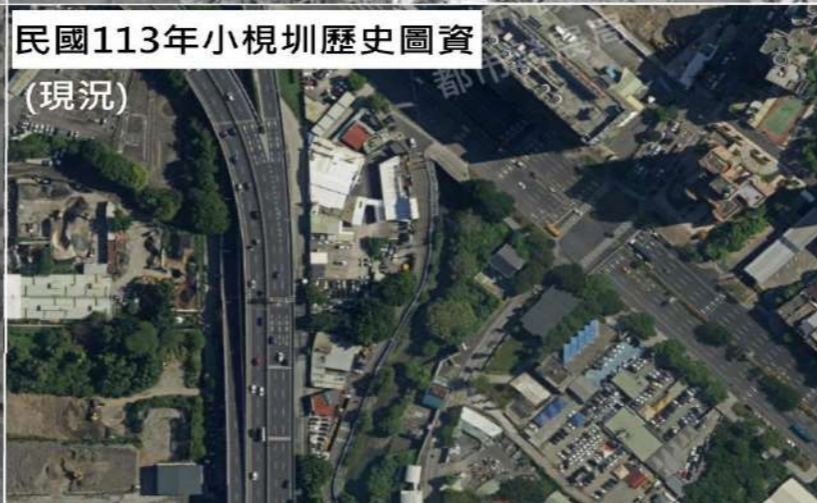
民國113年小規圳歷史圖資

(現況)

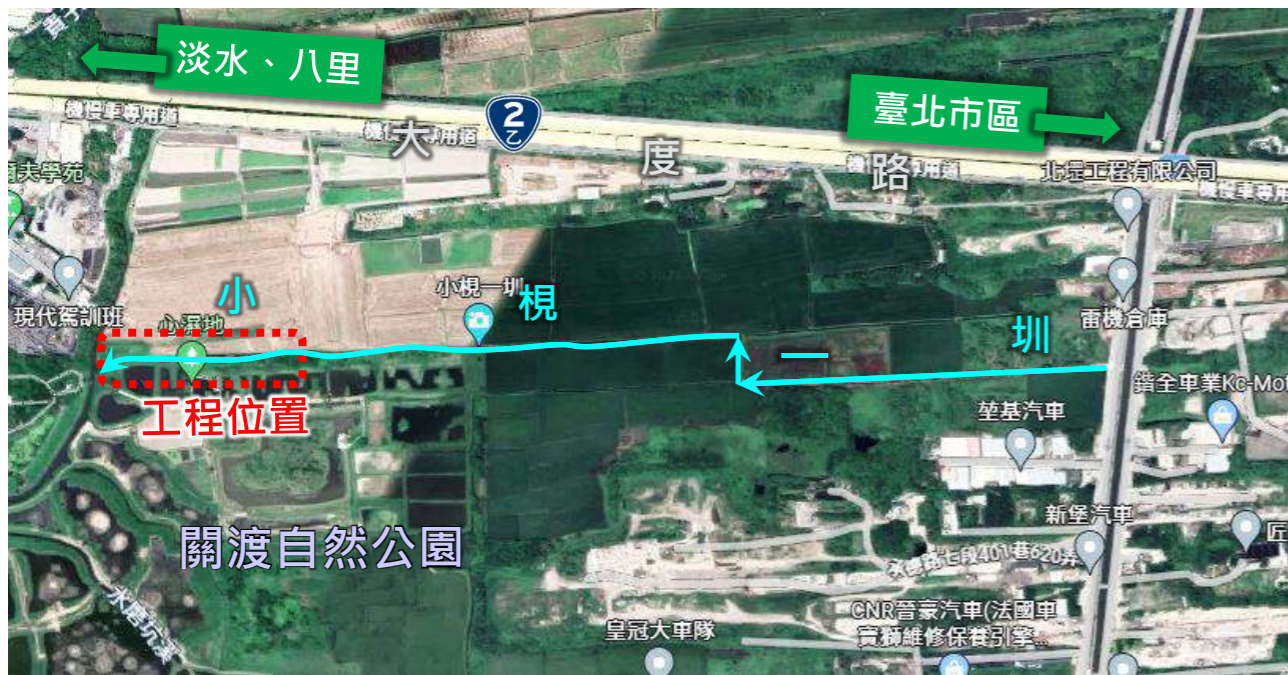
## 改善沖刷塌陷

- 潮汐及防潮閘門操作，產生水位高低落差變化。
- 土堤塌陷、水圳淤積、阻塞及巡查風險。

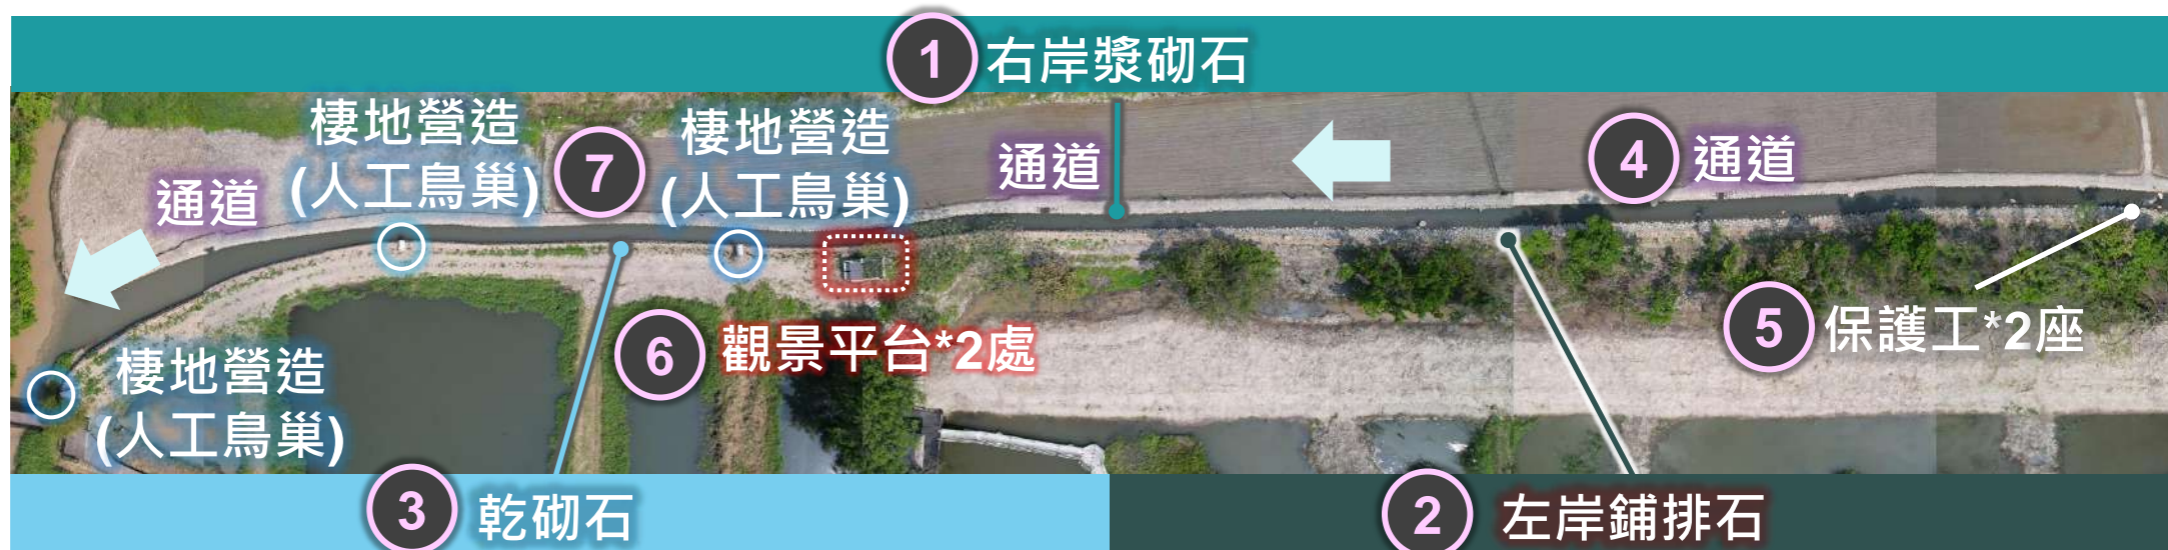
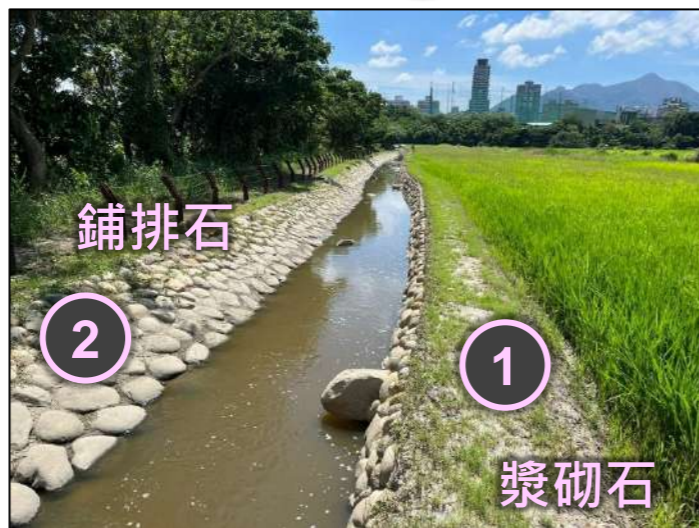
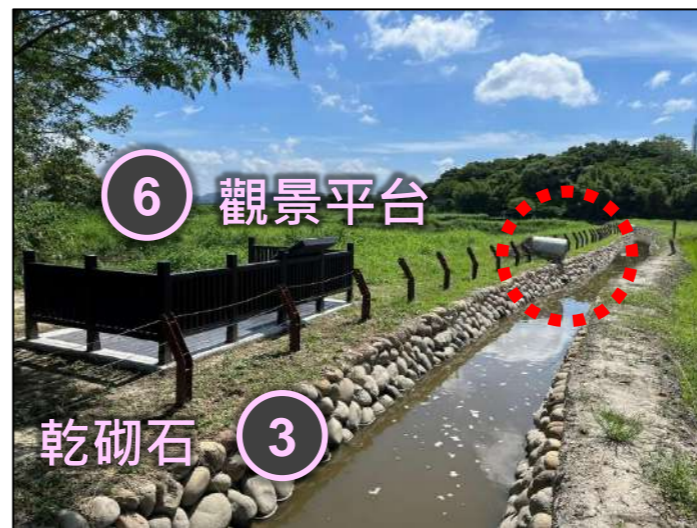
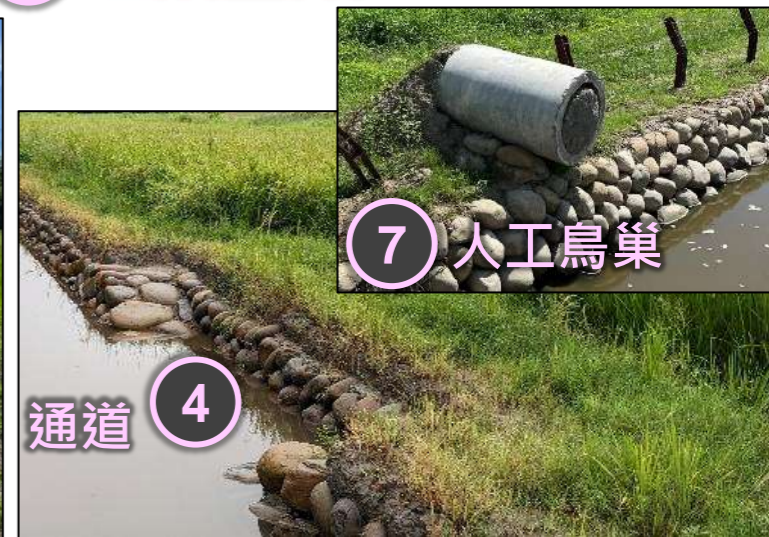
- 漿砌石243.3m
- 鋪石100m
- 乾砌石143m
- 漸變段20m
- 通道3處
- 保護工2處
- 觀景平台2處
- 棲地營造(人工鳥巢)3處

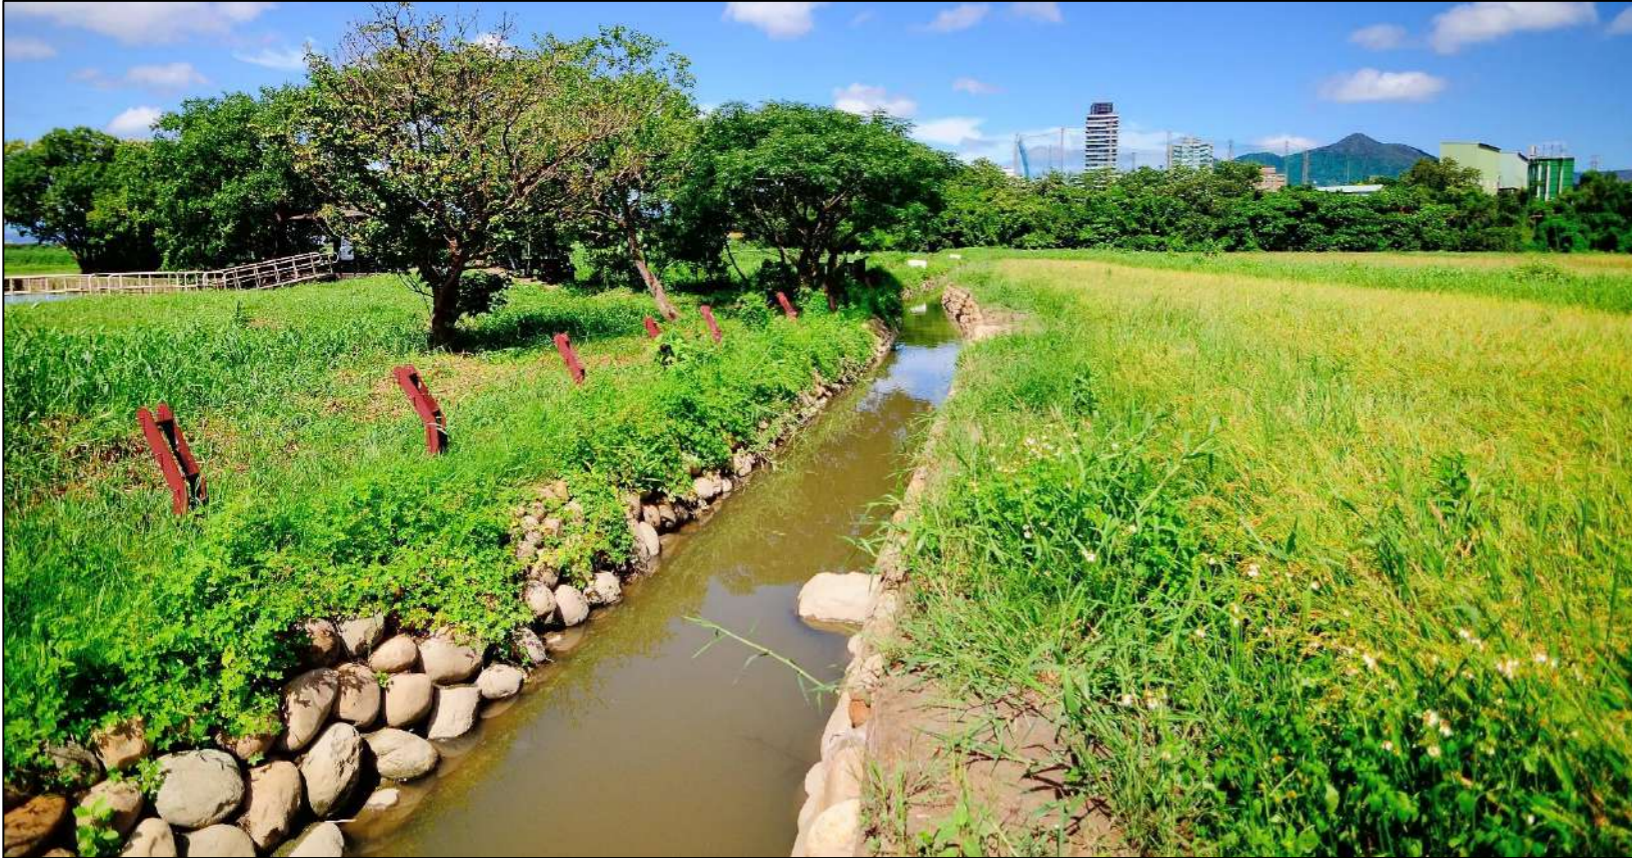
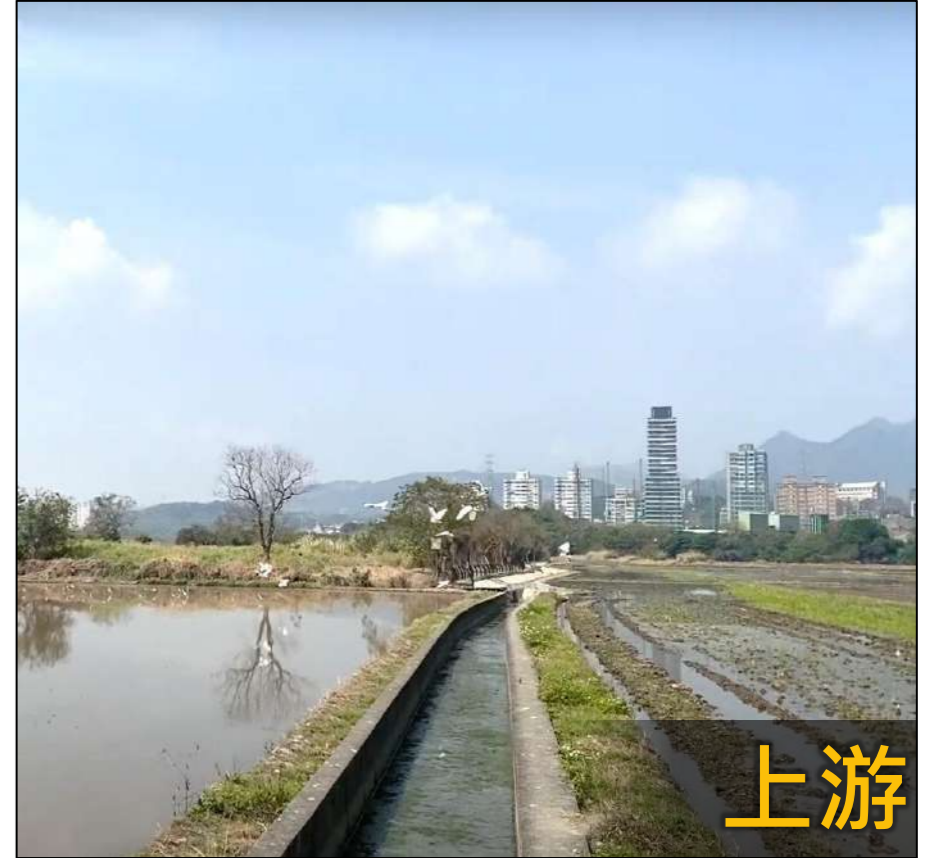
## ■ 水線柔化、貼近自然、無違和

- ✓ 砌斜坡緩解生態邊界，優化田野生命廊道。
- ✓ RC 進化為砌石的共生蛻變。

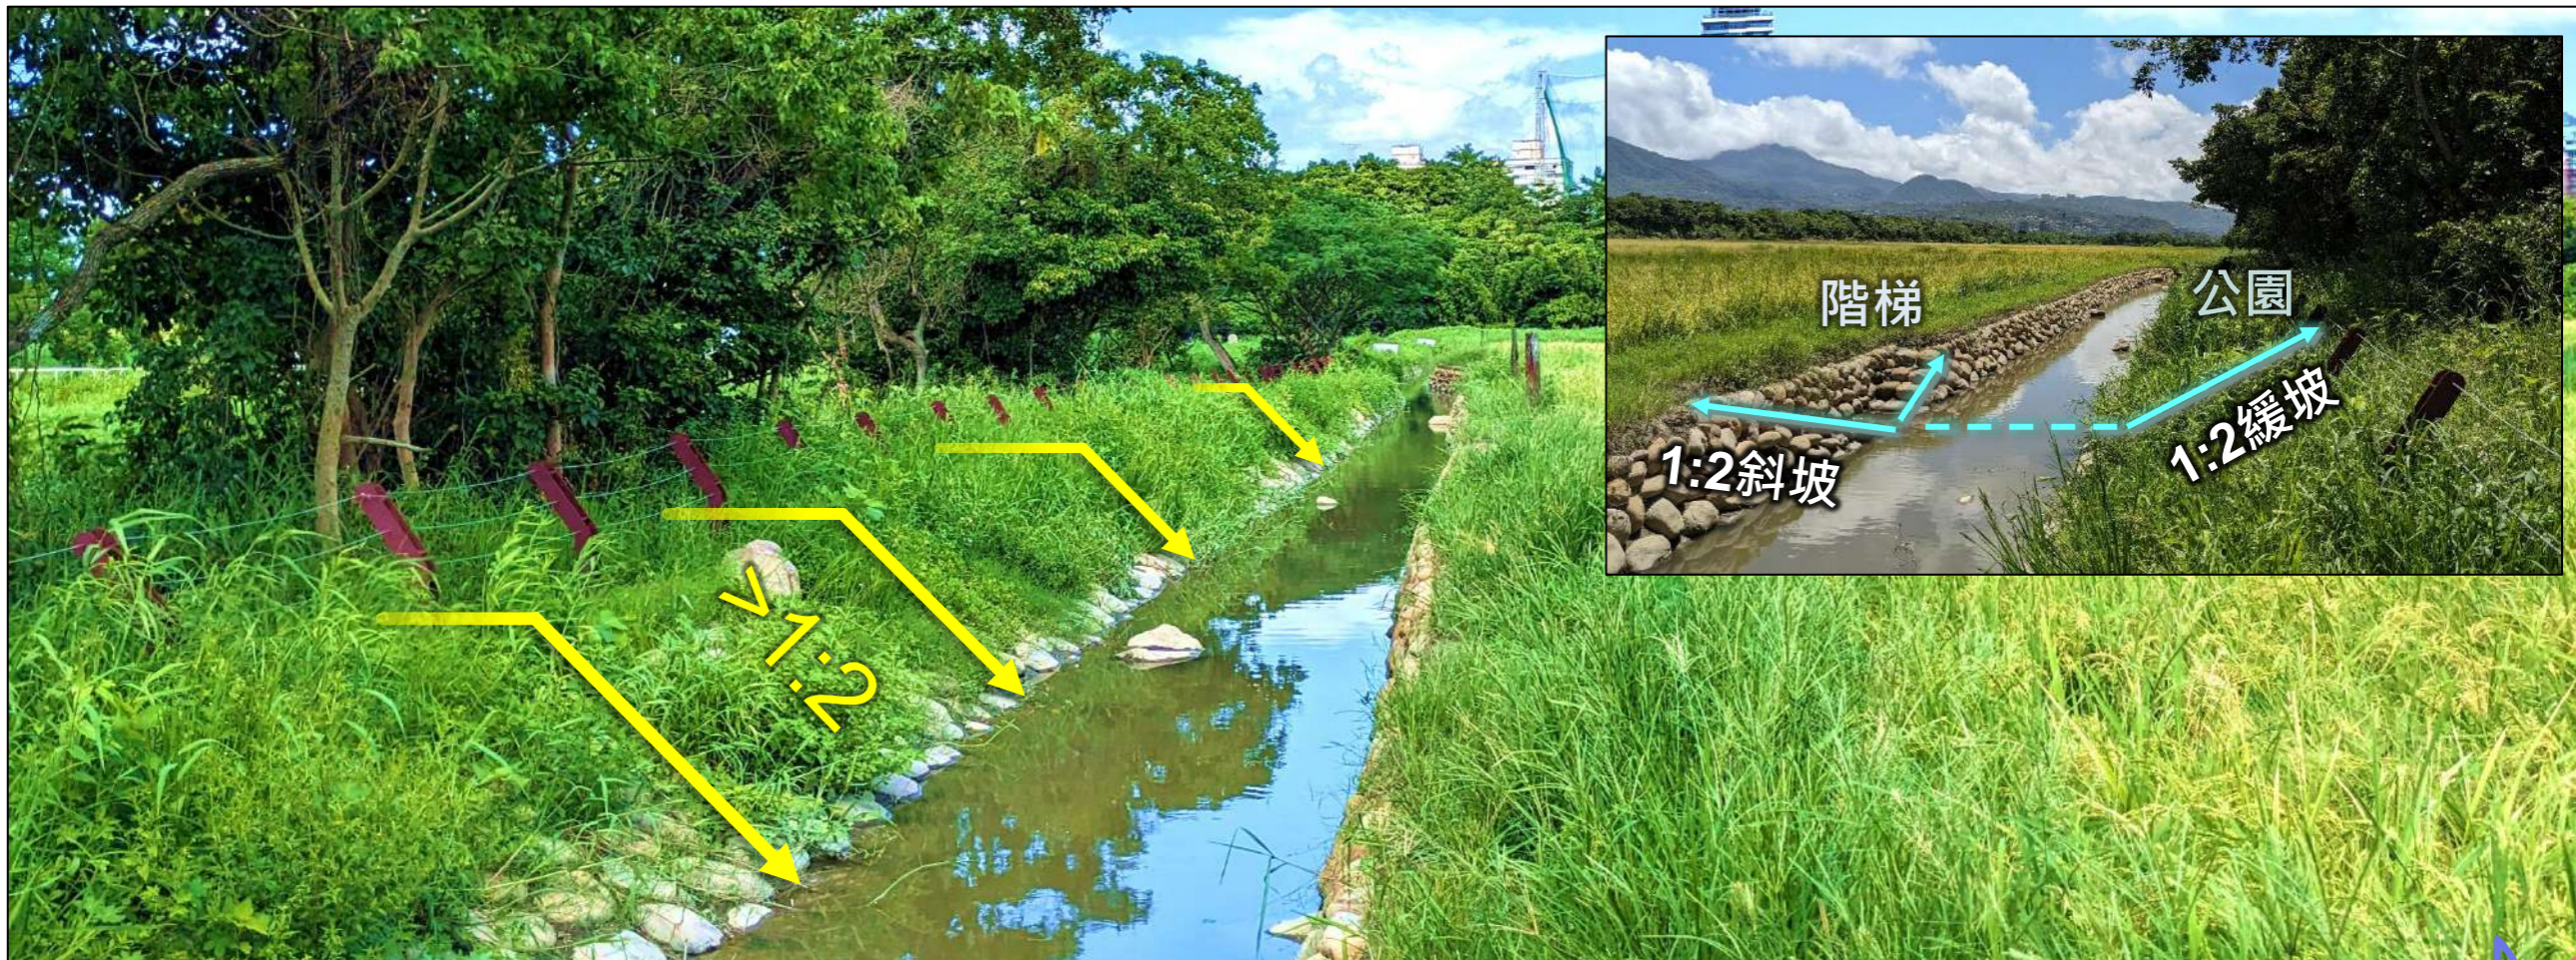
## 串連水田 ↔ 關渡自然公園間生態廊道

原石砌出的緩坡與階梯雙重奏，如錦帶般串聯稻浪與自然公園，於暖陽微風中，為生物奏響共生樂章。

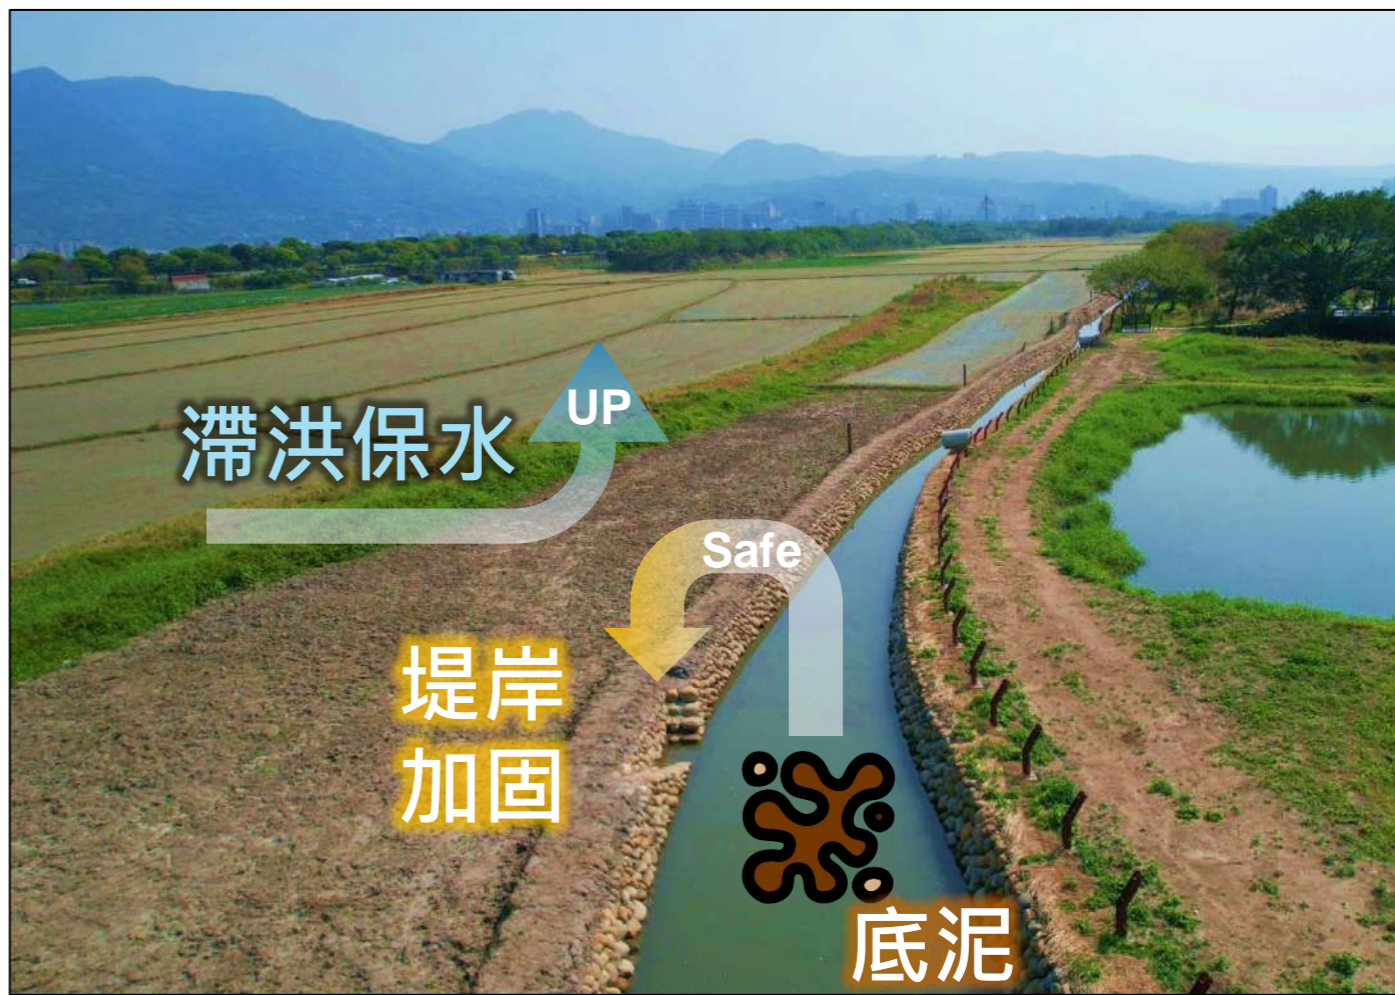
### 底泥回填堤岸

- ✓ 提升田埂高度，擴大**保水**空間與**滯洪**容量，降低下游排洪壓力。
- ✓ 就地取材將農田土壤回填於護岸頂部，強化通洪與巡查圳路安全。

### 「生態 + 防災」廊道

- ✓ 兼顧水中生物**洄游**與陸域物種**橫向通行**，打造可長期穩定監測、動態優化堤岸。
- ✓ 維持關渡地區氣溫穩定，降低都市**熱島效應**風險，形成永續環境的良好典範。

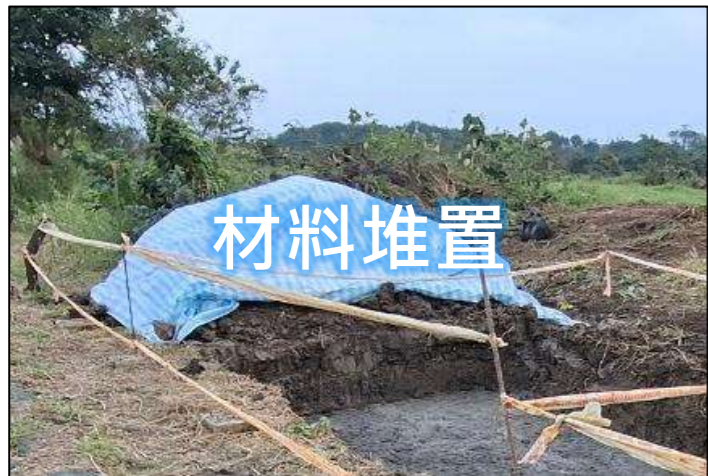
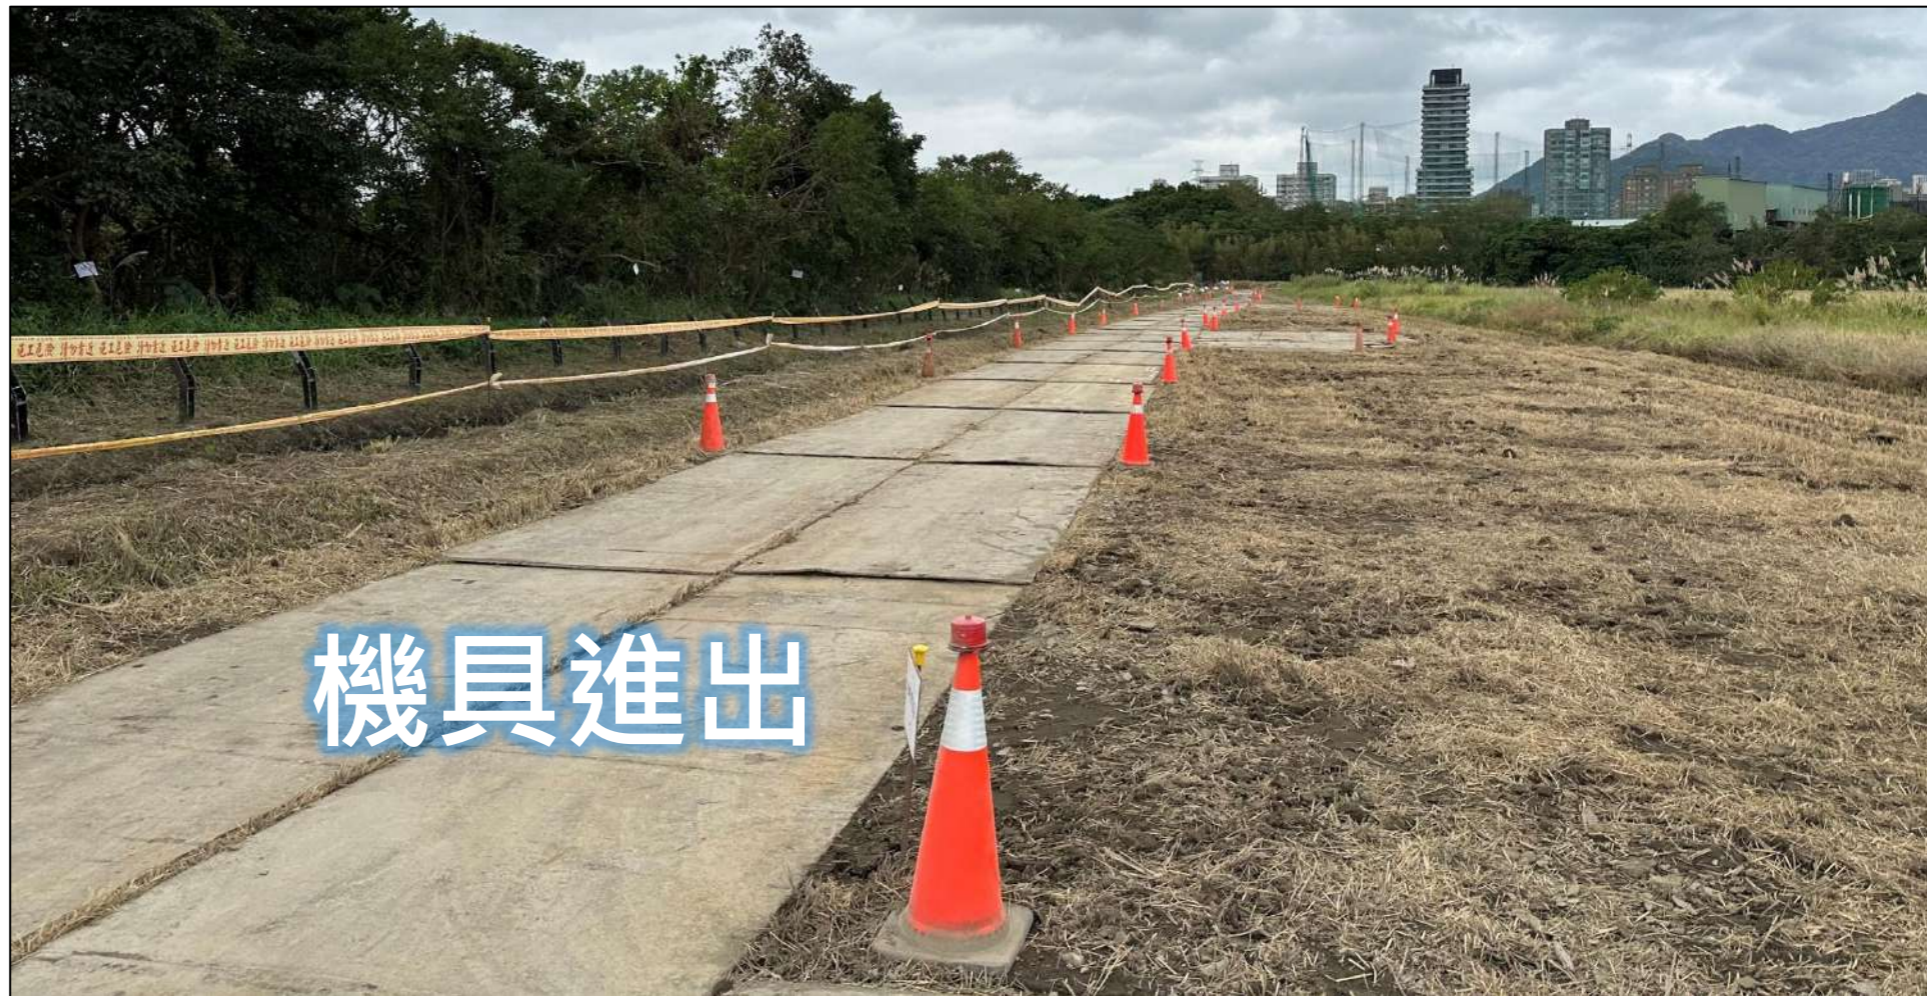
全線鋼板鋪設，避免機具及材料堆置影響春耕時程。

✓ 全線鋼板鋪設，減少春耕不便。

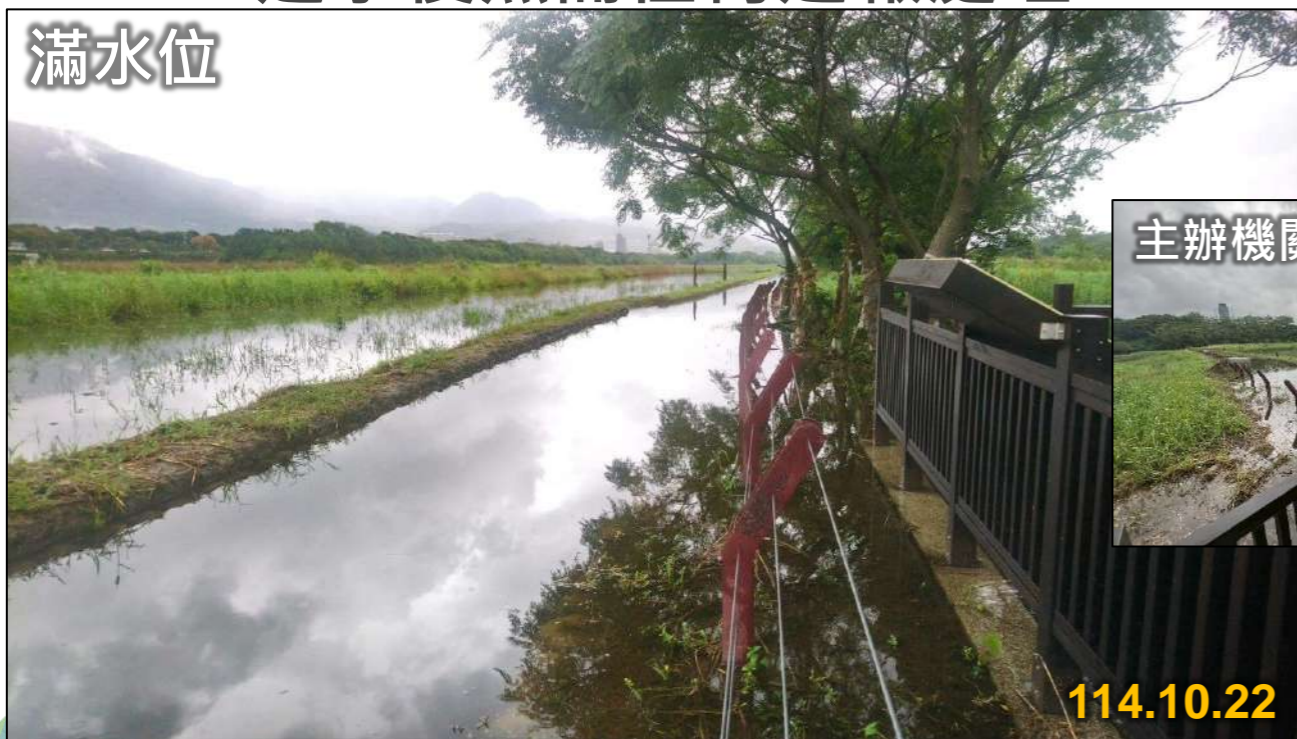
滿水位

- 歷經10/19~10/22風神颱風共伴效應的豪雨考驗完美抗災。
- 渠道情形良好，回填步道無被沖蝕修補需要。
- 退水後無需任何通報處理。
