石碇大崙山整治二期工程

主辦機關：農業部農村發展
及水土保持署臺北分署
簡報人員：吳佳威 正工程司

規劃、設計、監造單位：青山工程顧問股份有限公司
簡報人員：邱奕峰 技師

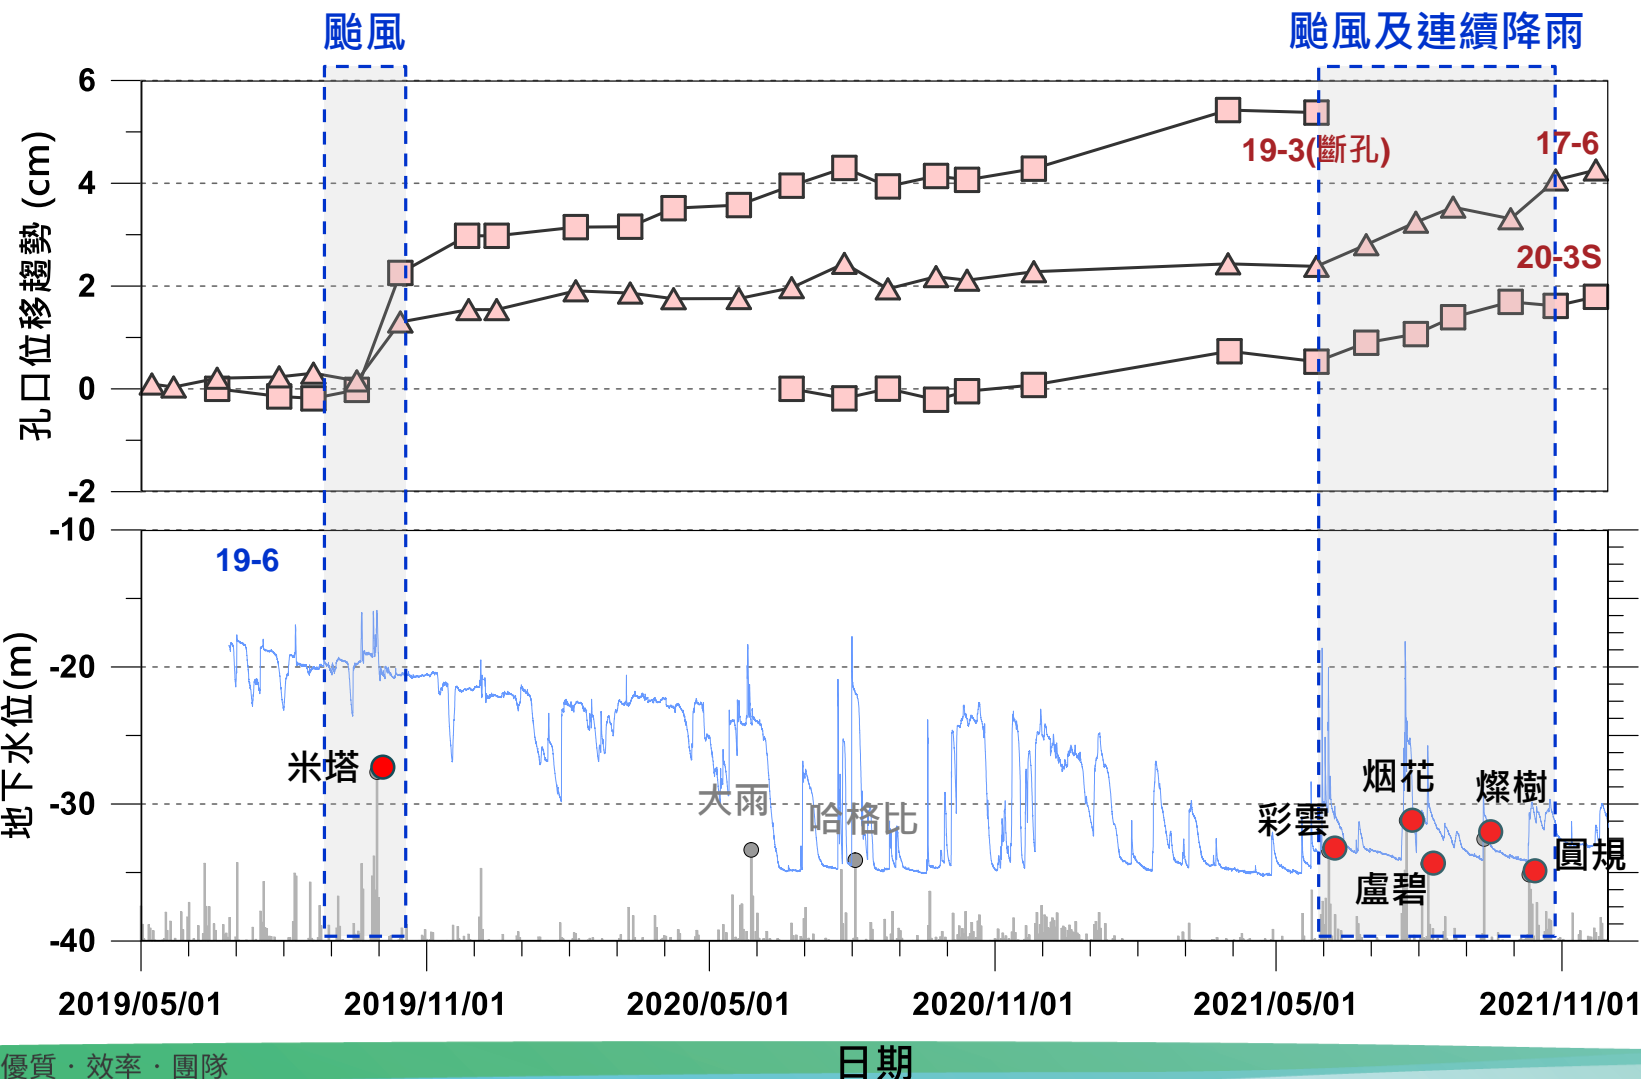
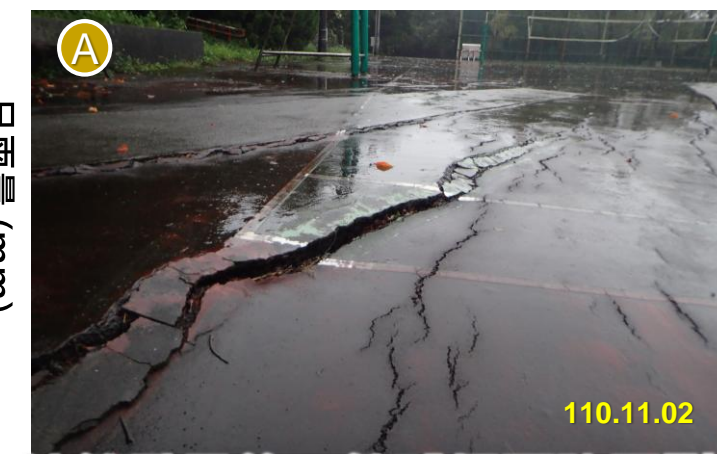
面臨課題1/4：地下水上昇導致邊坡滑動

☐ 颱風或連續降雨期間，邊坡位移情形明顯(108~110年監測成果)

連續颱風後，籃球場下陷開裂

裂縫重複發生且持續擴大

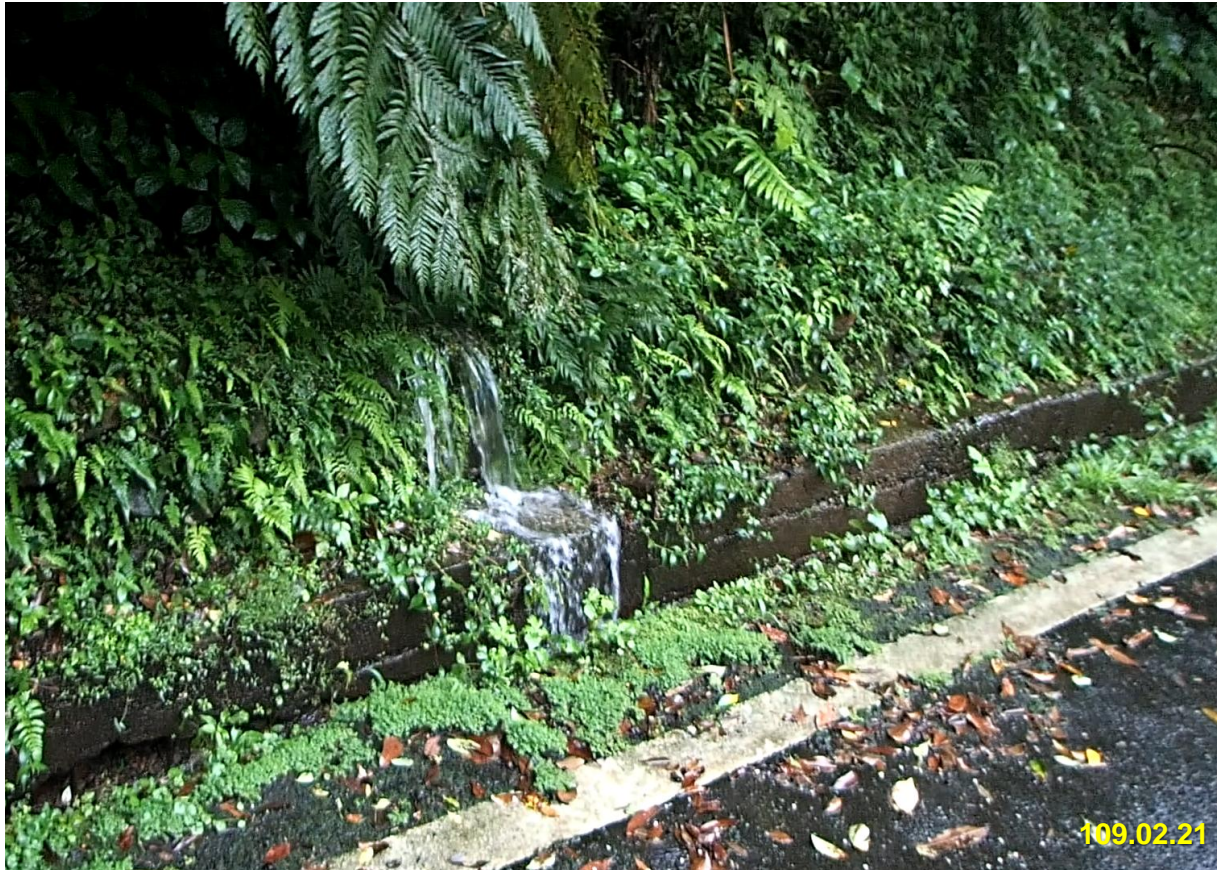
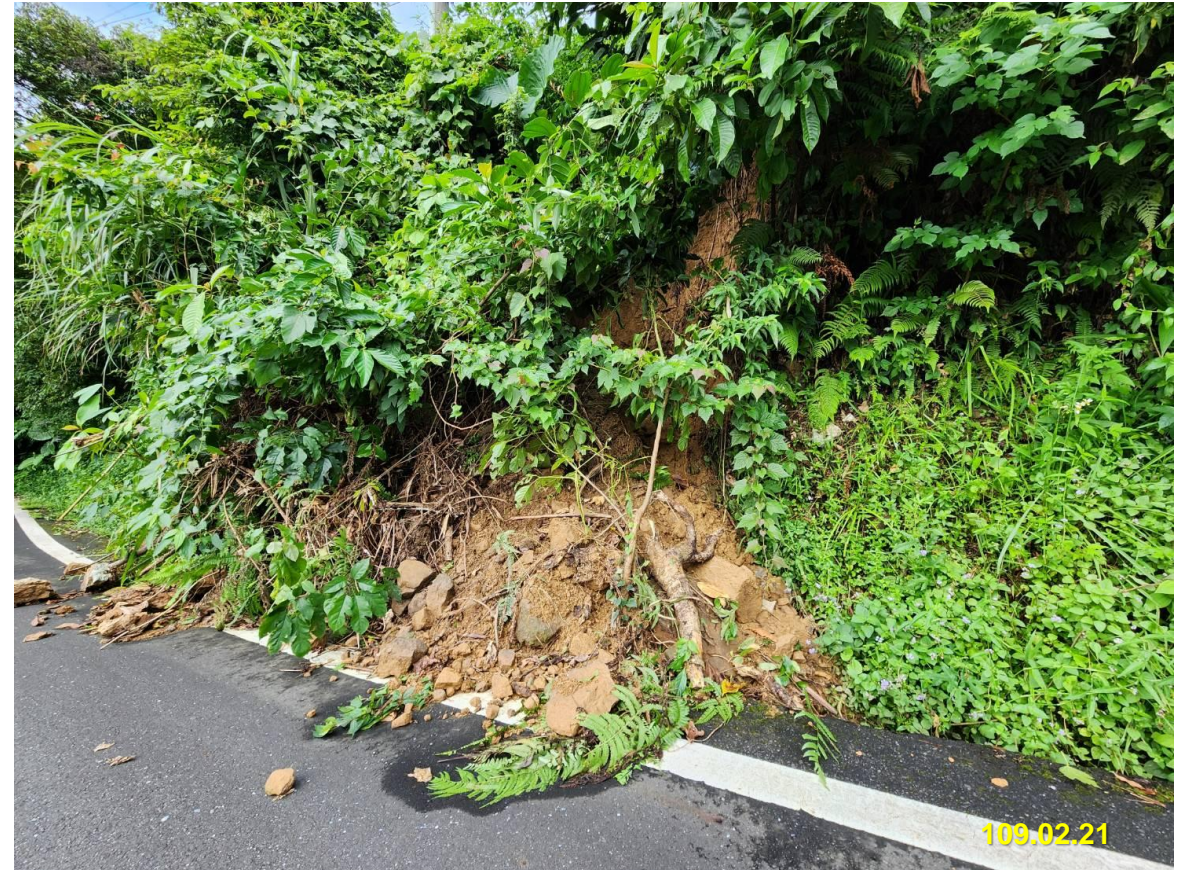
面臨課題2/4：淺層地下水滲流造成淺層滑動

- 降雨後淺層地下水滲流顯示邊坡地下水豐沛
- 土岩界面滑動現象明顯

坡面滲流易造成淺層滑動情形

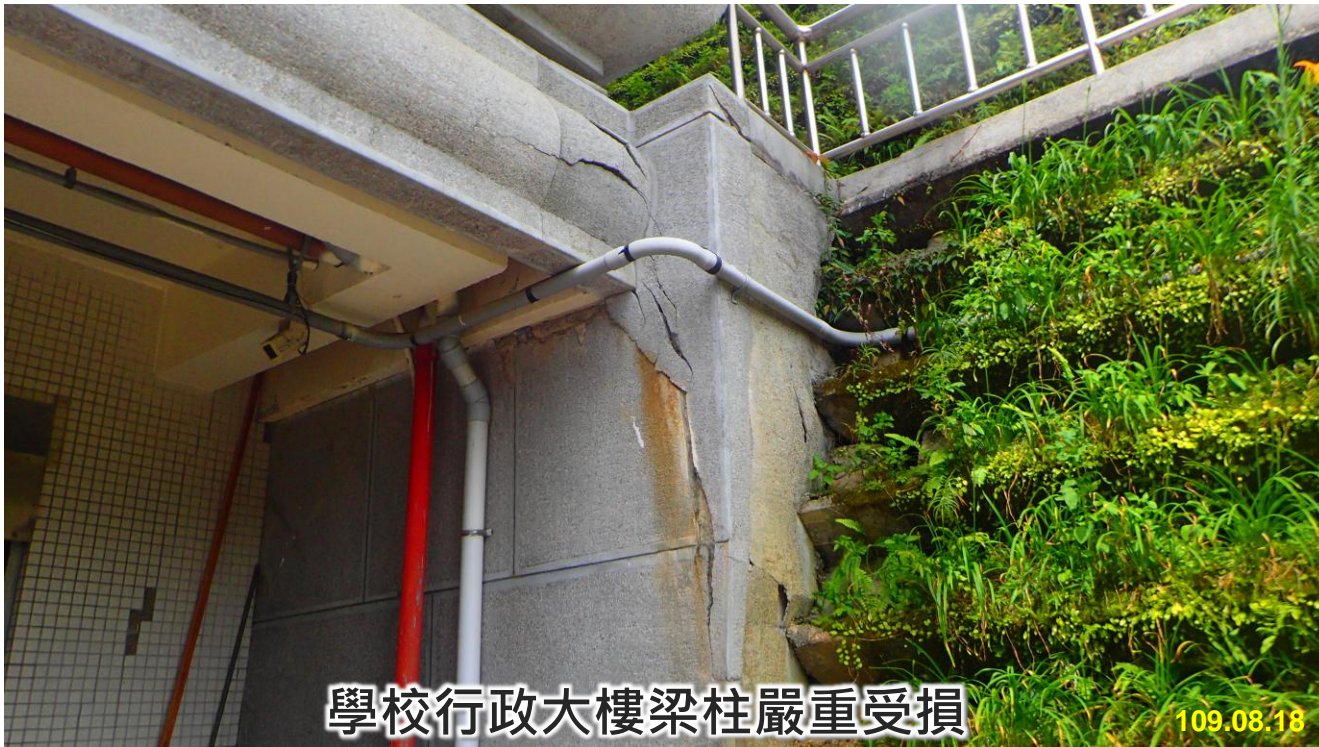
地下水檢層 - 掌握地下水流動段

集水面積較大

R1塊體為最優先整治 (具重要保全對象、現況建物受損嚴)

- 原規劃3座集水井
- 於地下水補注源施作O3集水井(本工程)，後續配合監測再滾動修正

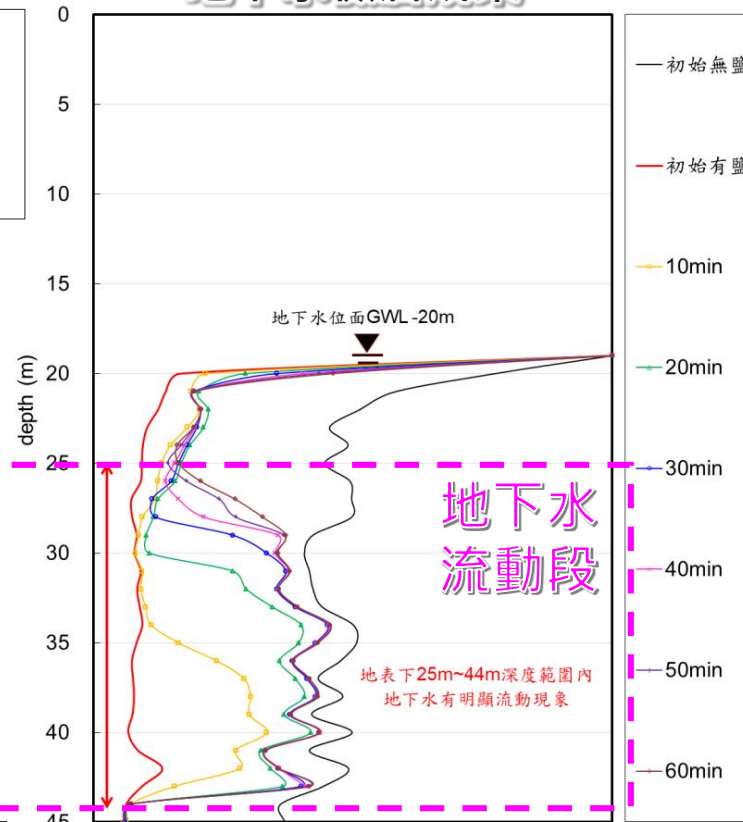
18-1W岩芯照片

集水井設計依據 - 單點式調查，強化地下水文特性掌握

□ 地層為砂、頁岩互層

□ 砂岩含量較多區段

■ 受壓含水層

■ 具地下水流動特性

■ 導排地下水流動現象

明顯之砂岩層

鑽探期間上、下工水位

地下水檢層成果

觀測期間
最高水位-20.2m
觀測期間
最低水位-35.6m

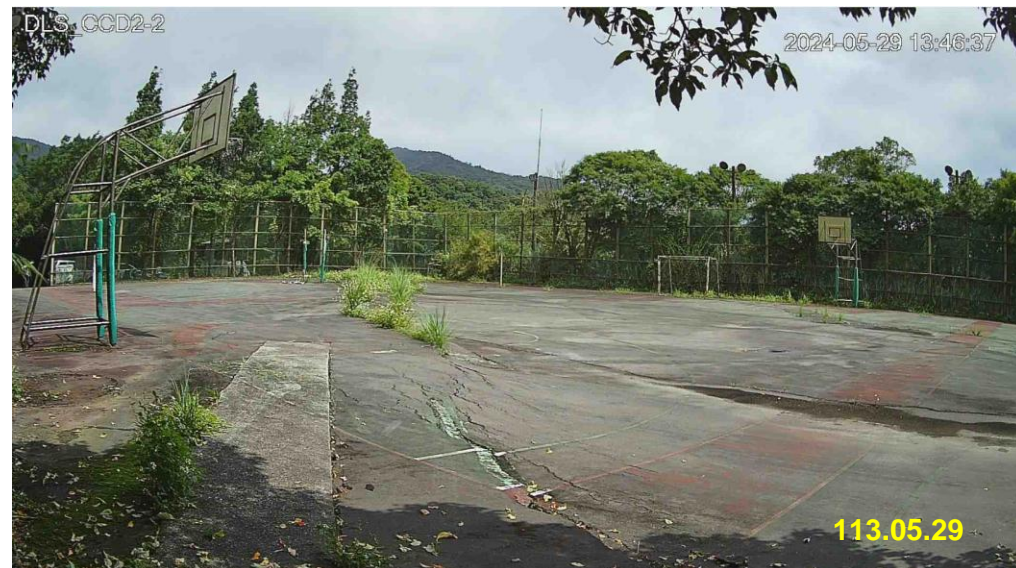
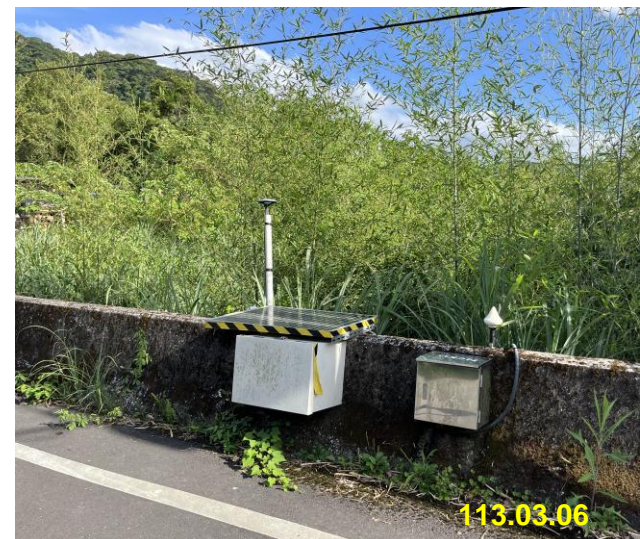
運用自動化監測科技

□ 建立完整**監測系統**，進行整治成效追蹤評估

- 降雨量：雨量計
- 地下水變化：電子式水壓計
- 地中位移：孔內伸縮計
- 地表位移：**GNSS** 衛星觀測站、無線地表伸縮計
- 即時影像：**CCD**攝影機

利用**CCD**攝影機觀察地表裂縫變化

GNSS衛星觀測站

無線地表伸縮計

孔內伸縮計

電子式水壓計

雨量計

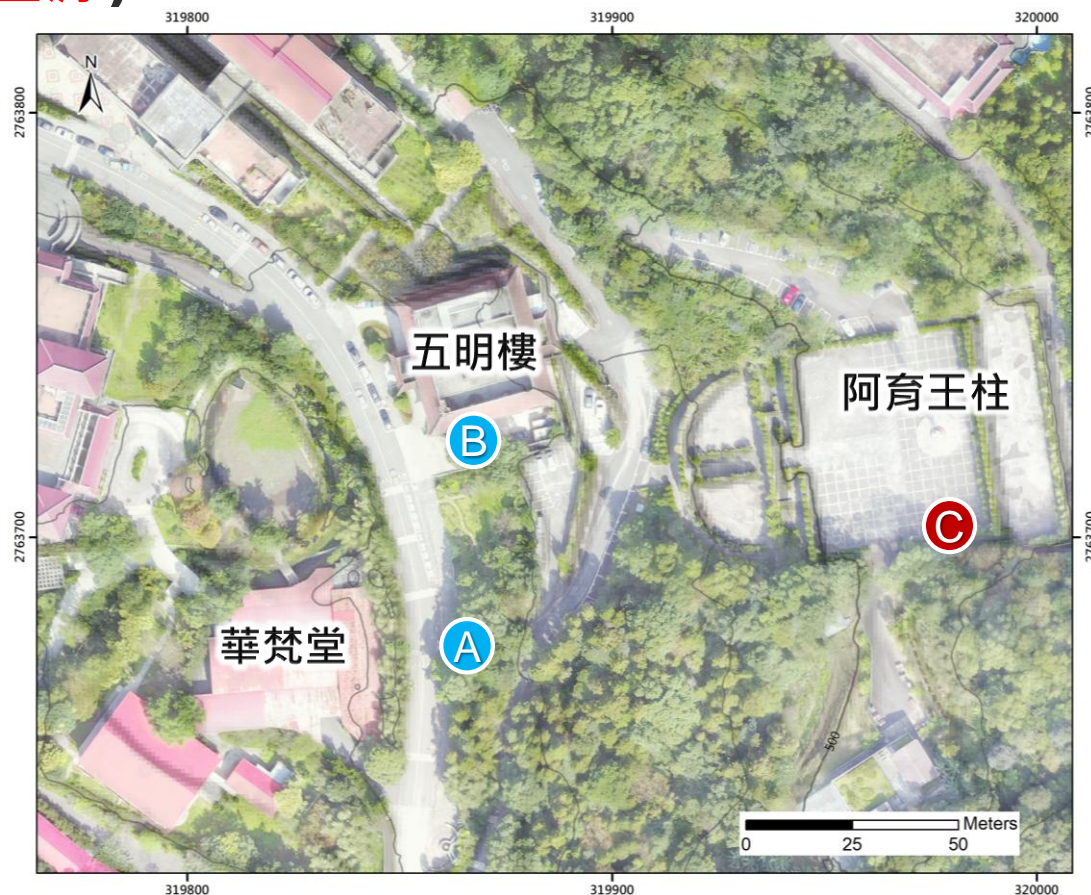
克服重重挑戰 – 集水井施作位置調整2次

- **第1次調整**：原設計位置排水方向影響學校景觀，調整至**五明樓旁(地下水流徑上)**
- **第2次調整**：開挖遭遇大量地下水，影響施工及鄰近建物安全，再次評估有效位置
選擇**阿育王柱旁施作(近地下水補注源)**

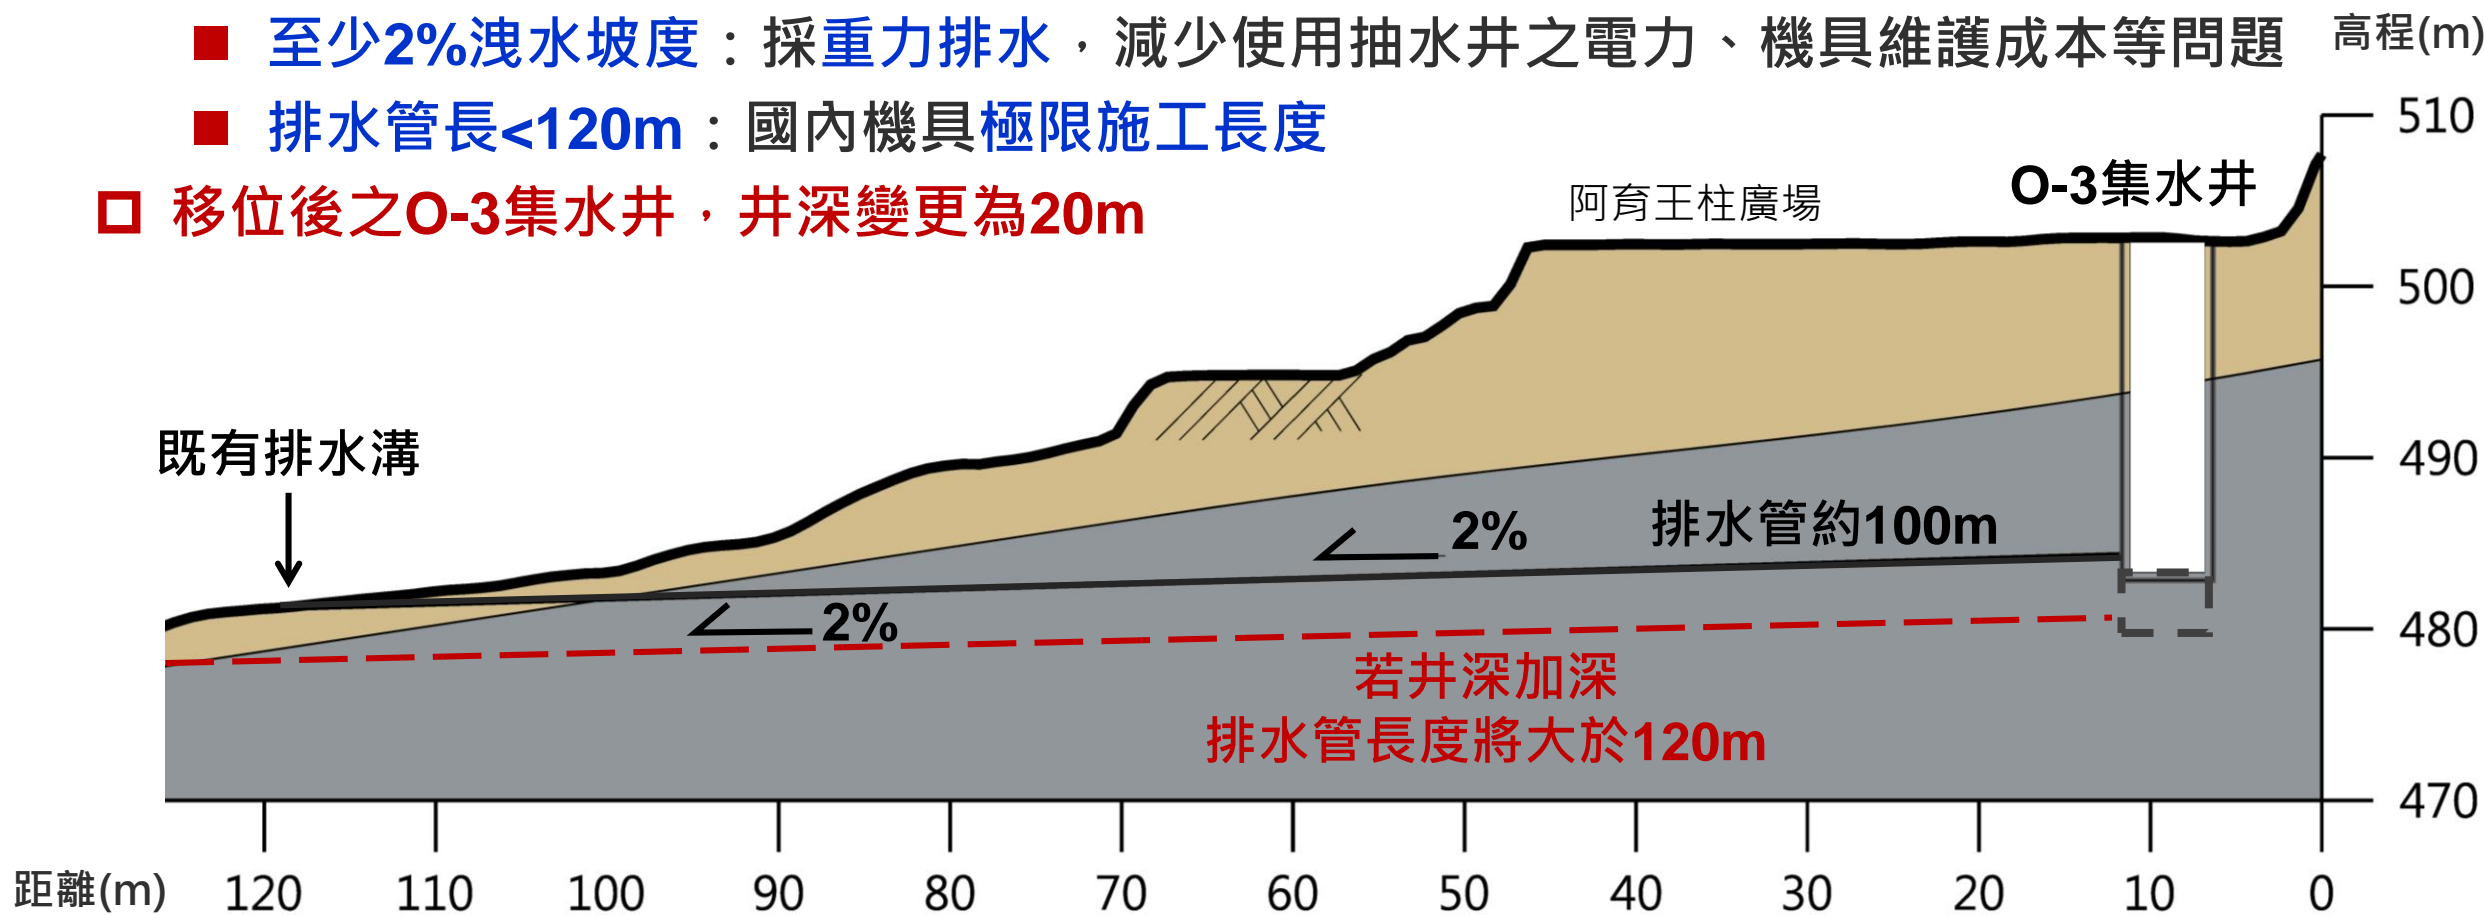
集水井井深調整說明

- 集水井井深，須能導排目標水層外，尚需考量
 - 銜接既有排水系統：將地下水快速排出區外，避免再度入滲邊坡
 - 至少2%洩水坡度：採重力排水，減少使用抽水井之電力、機具維護成本等問題
 - 排水管長<120m：國內機具極限施工長度
- 移位後之O-3集水井，井深變更為20m

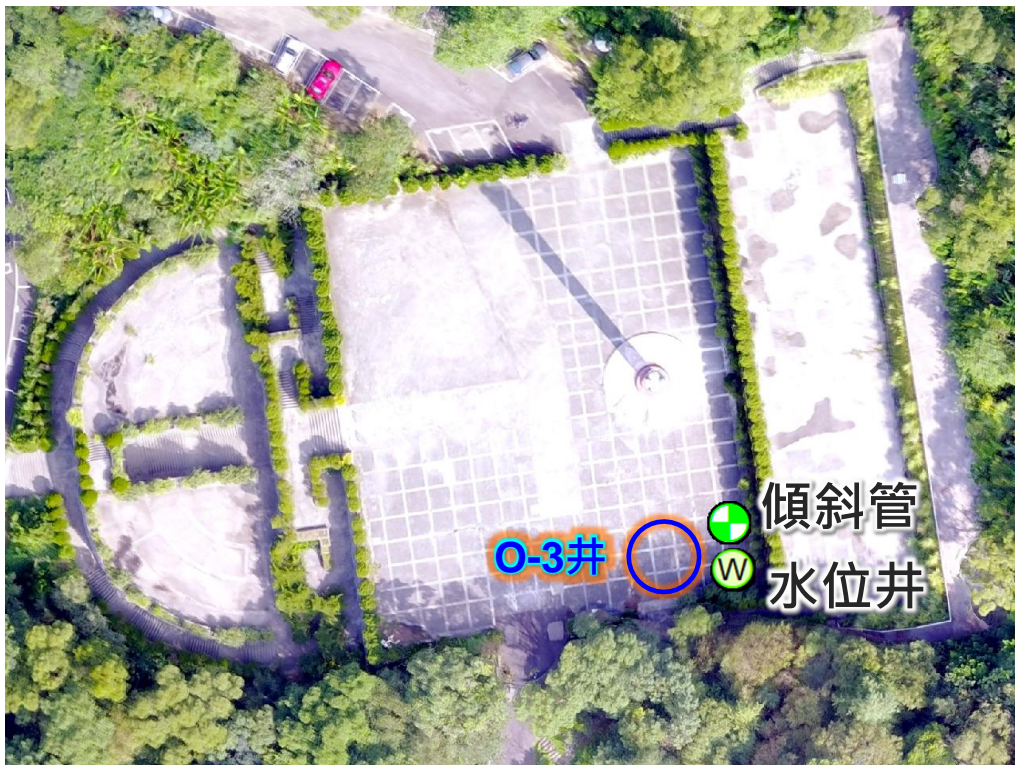
周延性 - 於集水井施工前進行，補充地質鑽探

- 掌握地層參數：檢核結構計算及井體材料規格
- 進行地下水檢層試驗：確認地下水流動位置，供集水管打設位置參考
- 安裝監測儀器(傾斜管、水位井，不共用)：供井體開挖期間，進行施工安全監測使用

地質鑽孔位於集水井上邊坡側

全程HQ取樣

傾斜管、水位井安裝

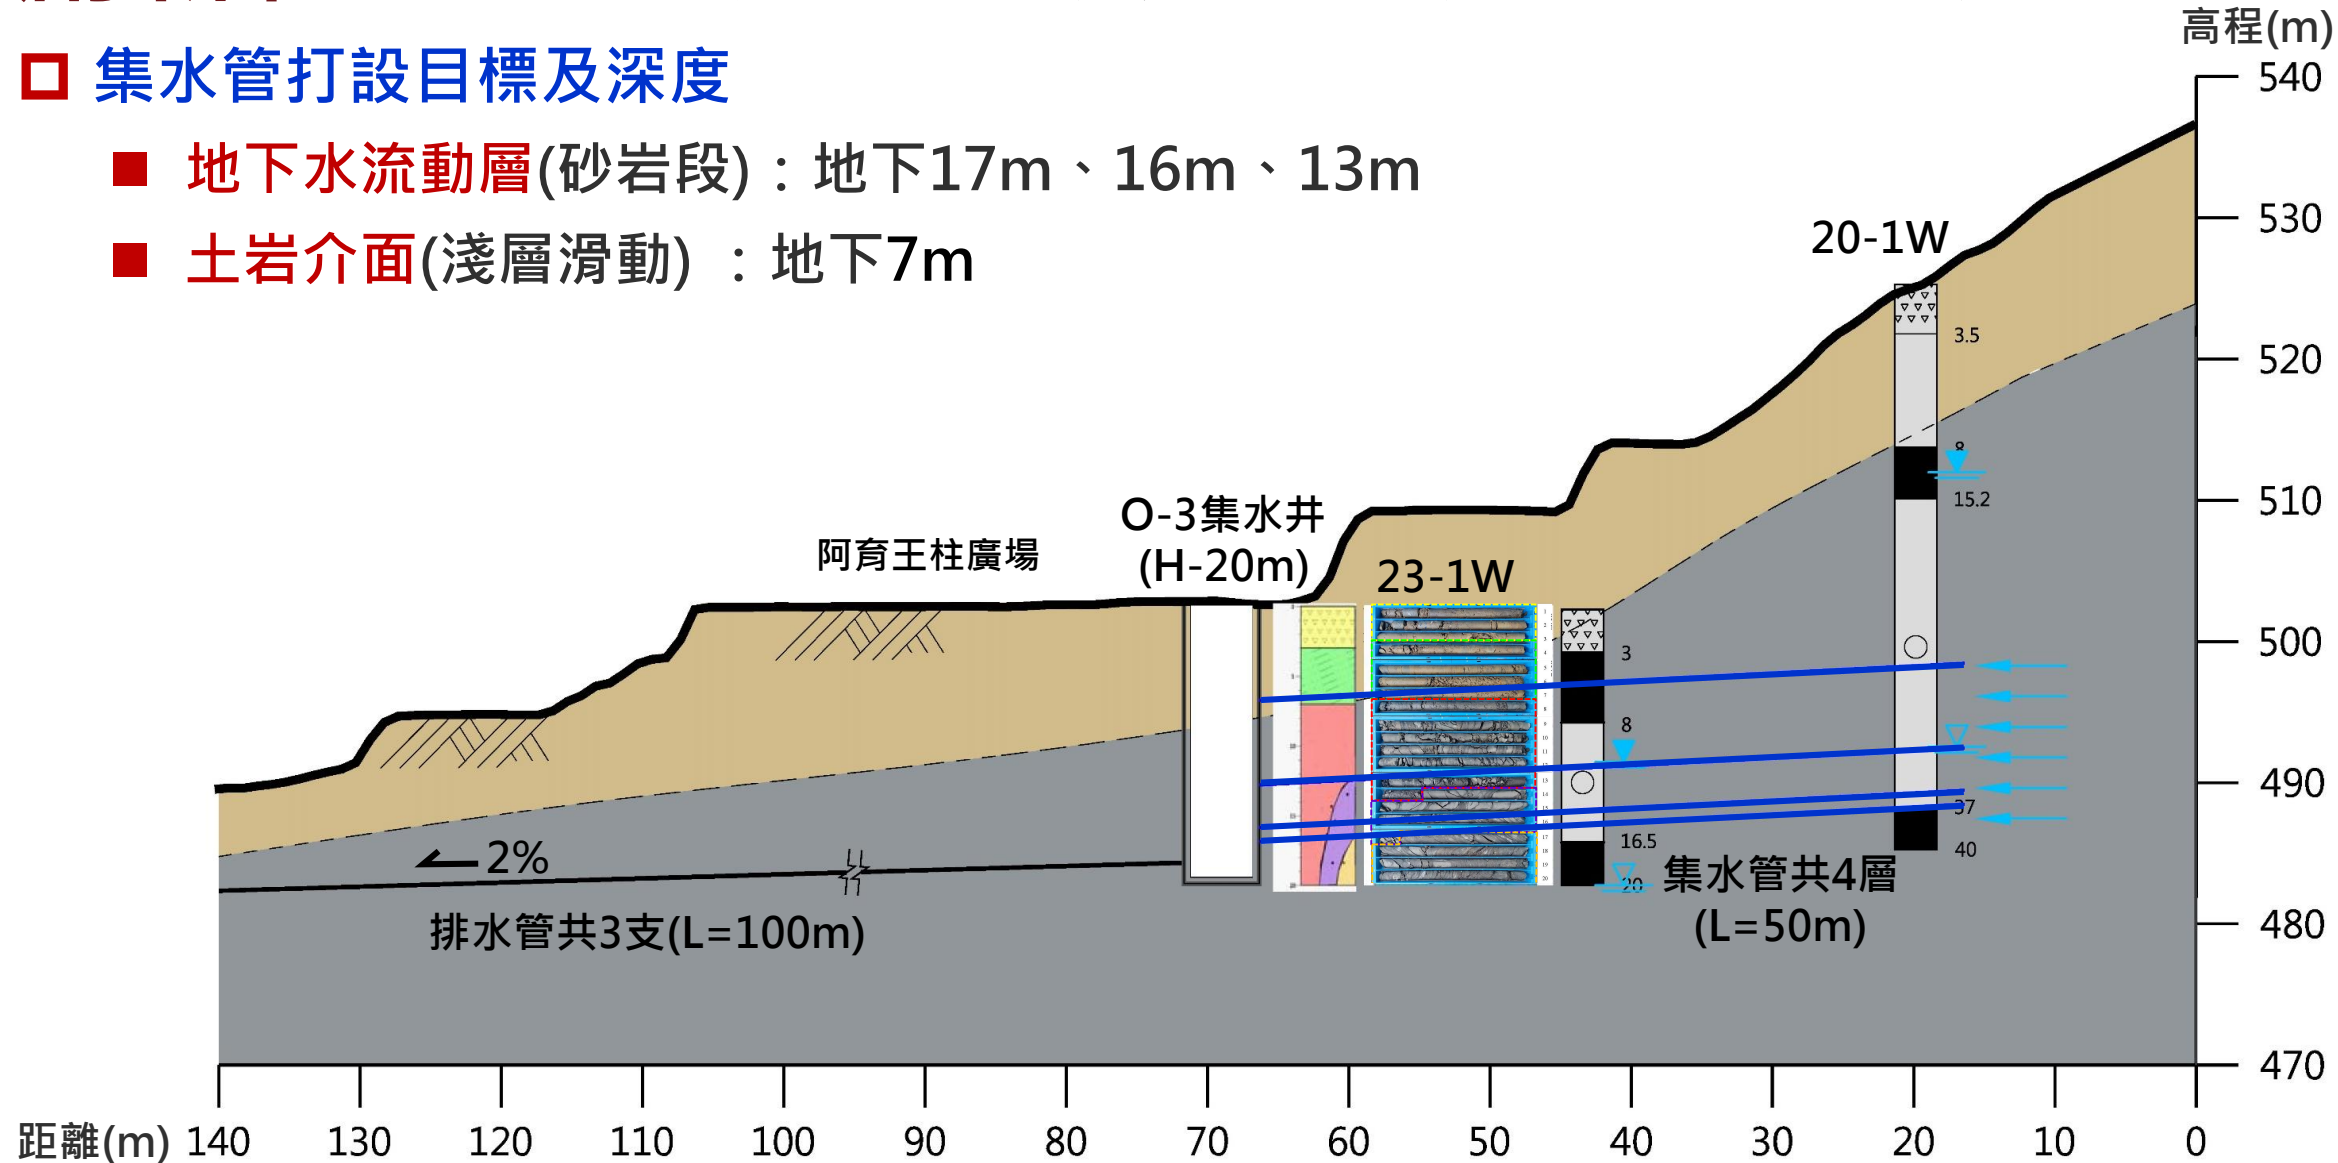
創新性 - 依集水井開挖地質紀錄，調整集水管打設高程

集水管打設目標及深度

- 地下水流動層(砂岩段)：地下17m、16m、13m
- 土岩介面(淺層滑動)：地下7m

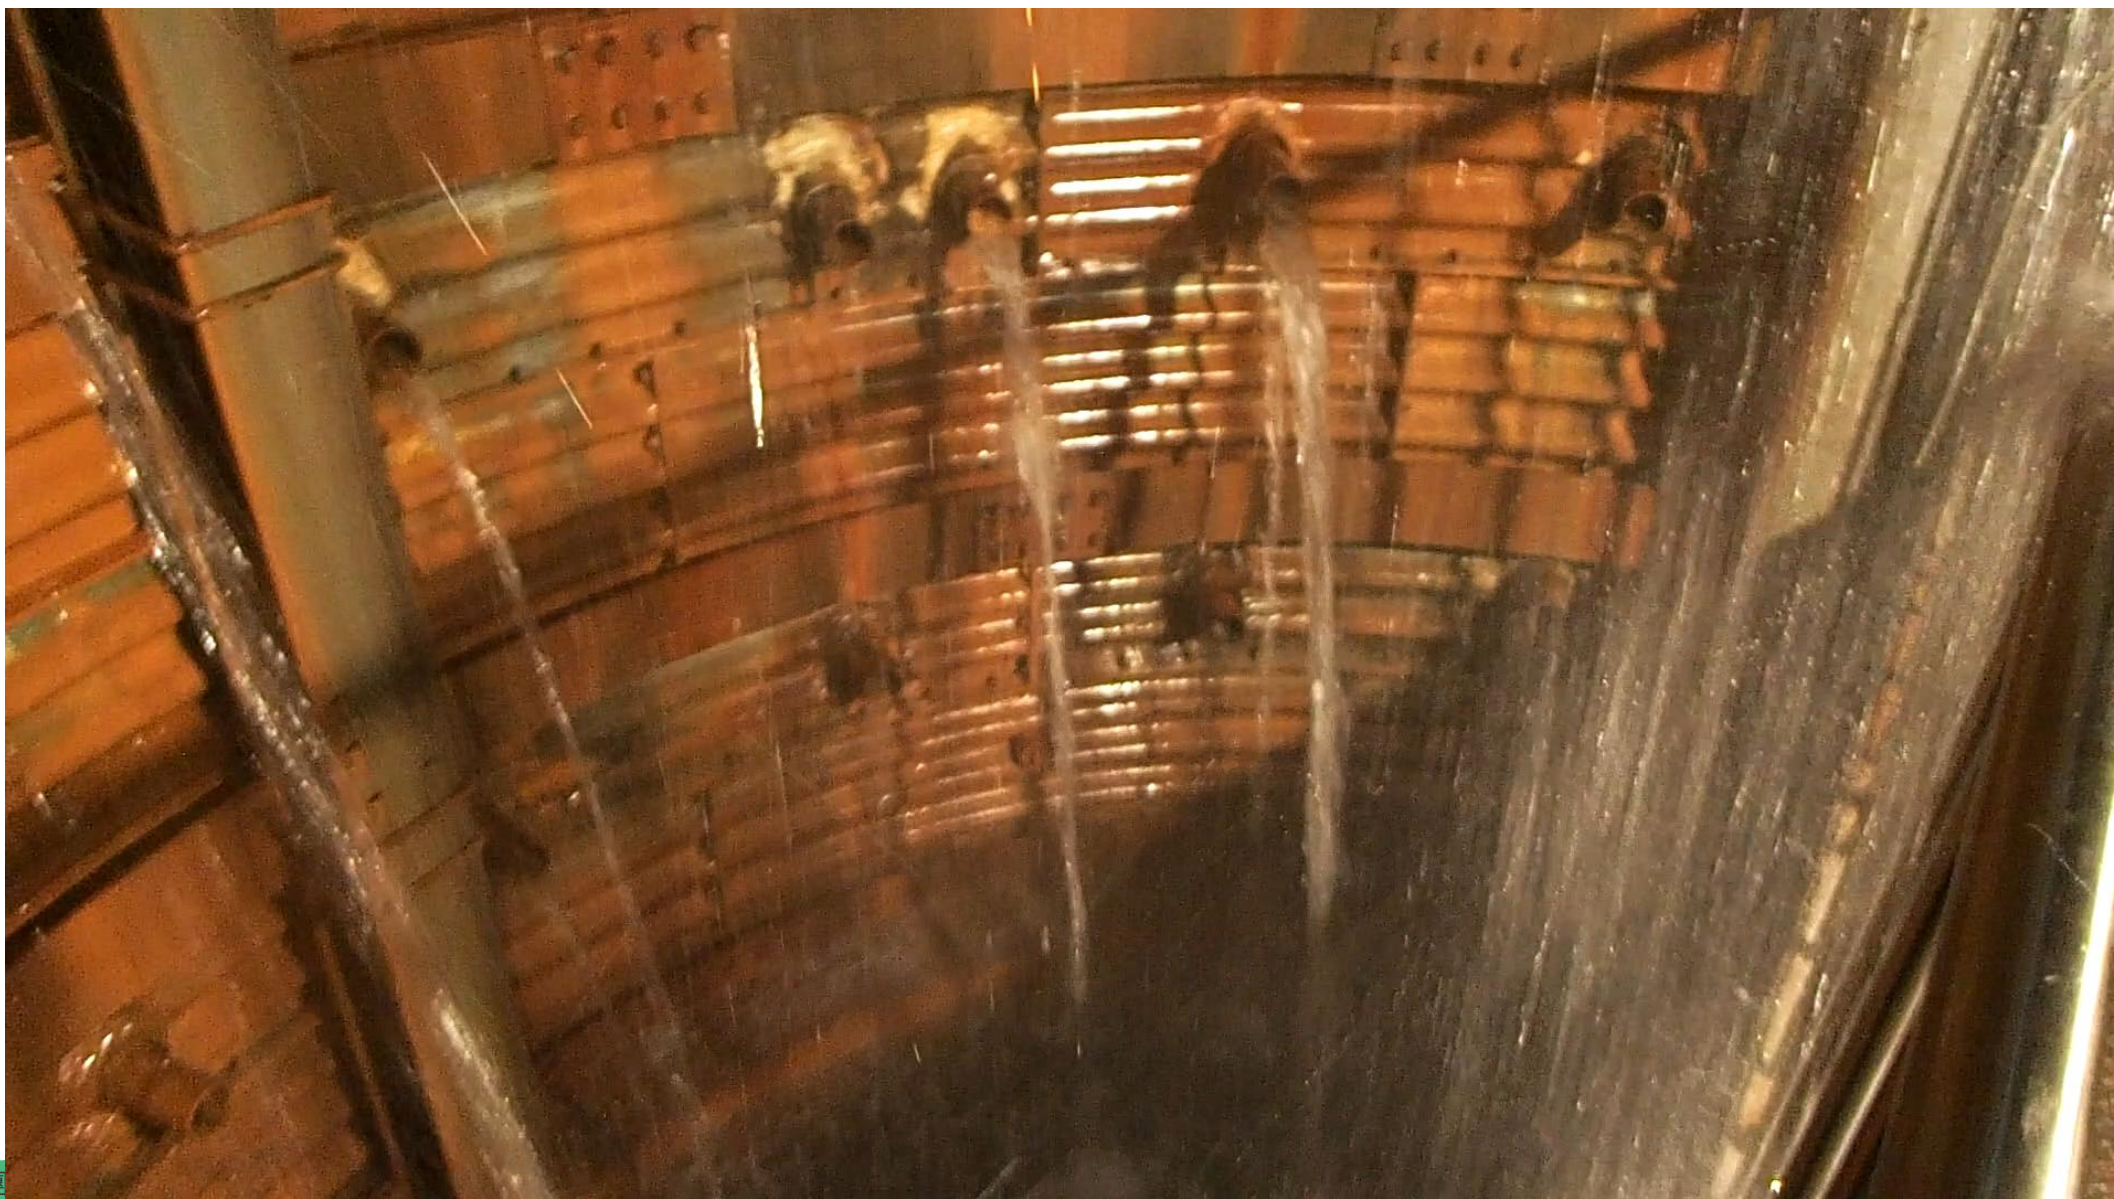
完工後，於1020豪雨期間出水情形良好 (累積降雨量約963mm)

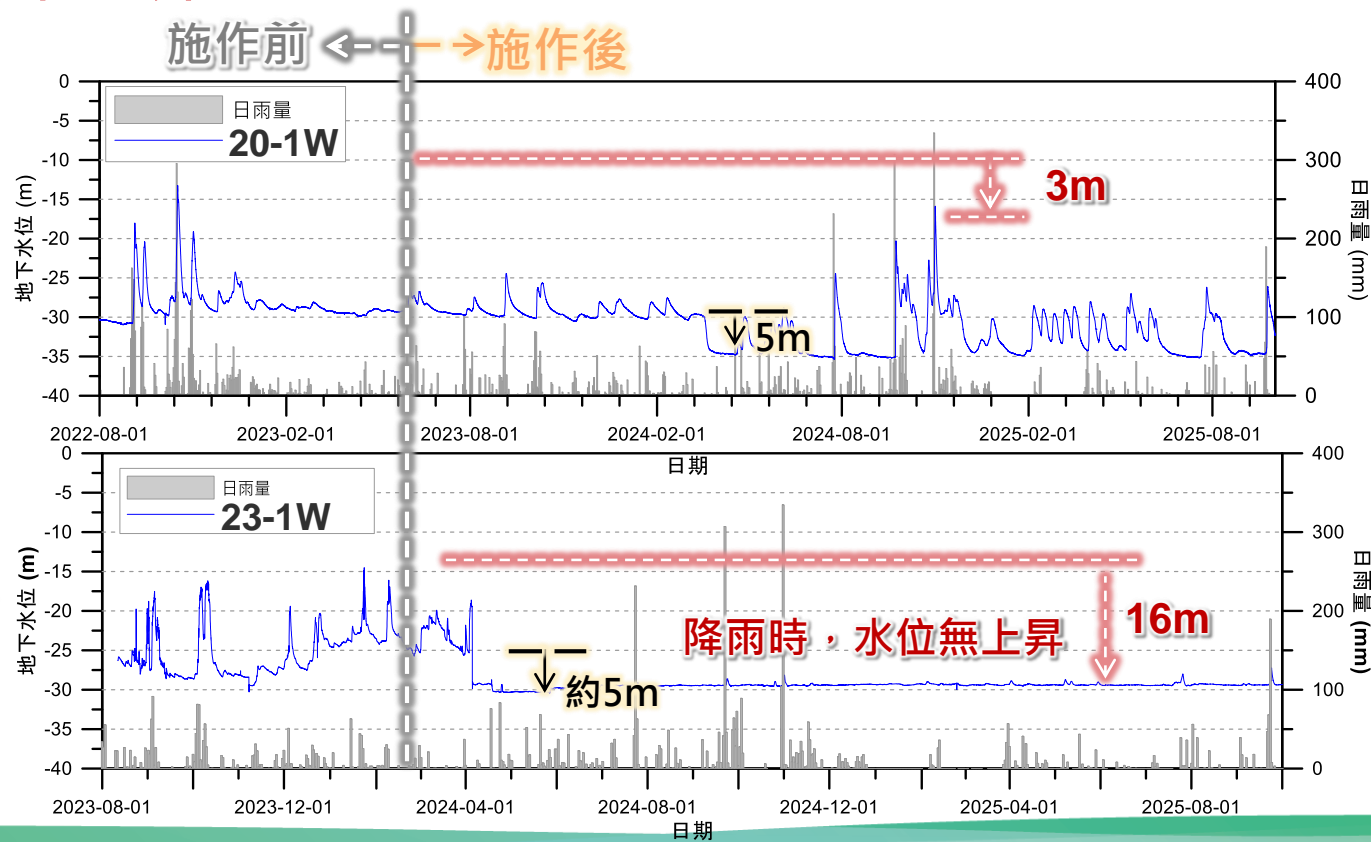
O-3集水井治理成效追蹤 - 地下水位變化

集水井完工後

- 常時水位：下降5m(20-1W、23-1W)
- 降雨期間最高水位：下降3m (20-1W)及16m (23-1W)
- 降雨期間：能抑制23-1W地下水位上昇

地下水補注源

□ 常時水位下降

孔號	施作前	施作後
20-1W	地表下30m	地表下35m
23-1W	地表下25m	地表下30m

下降3m

□ 最高水位下降

孔號	施作前	施作後
20-1W	地表下13m	地表下16m
23-1W	地表下14m	地表下29m

下降
3~16m

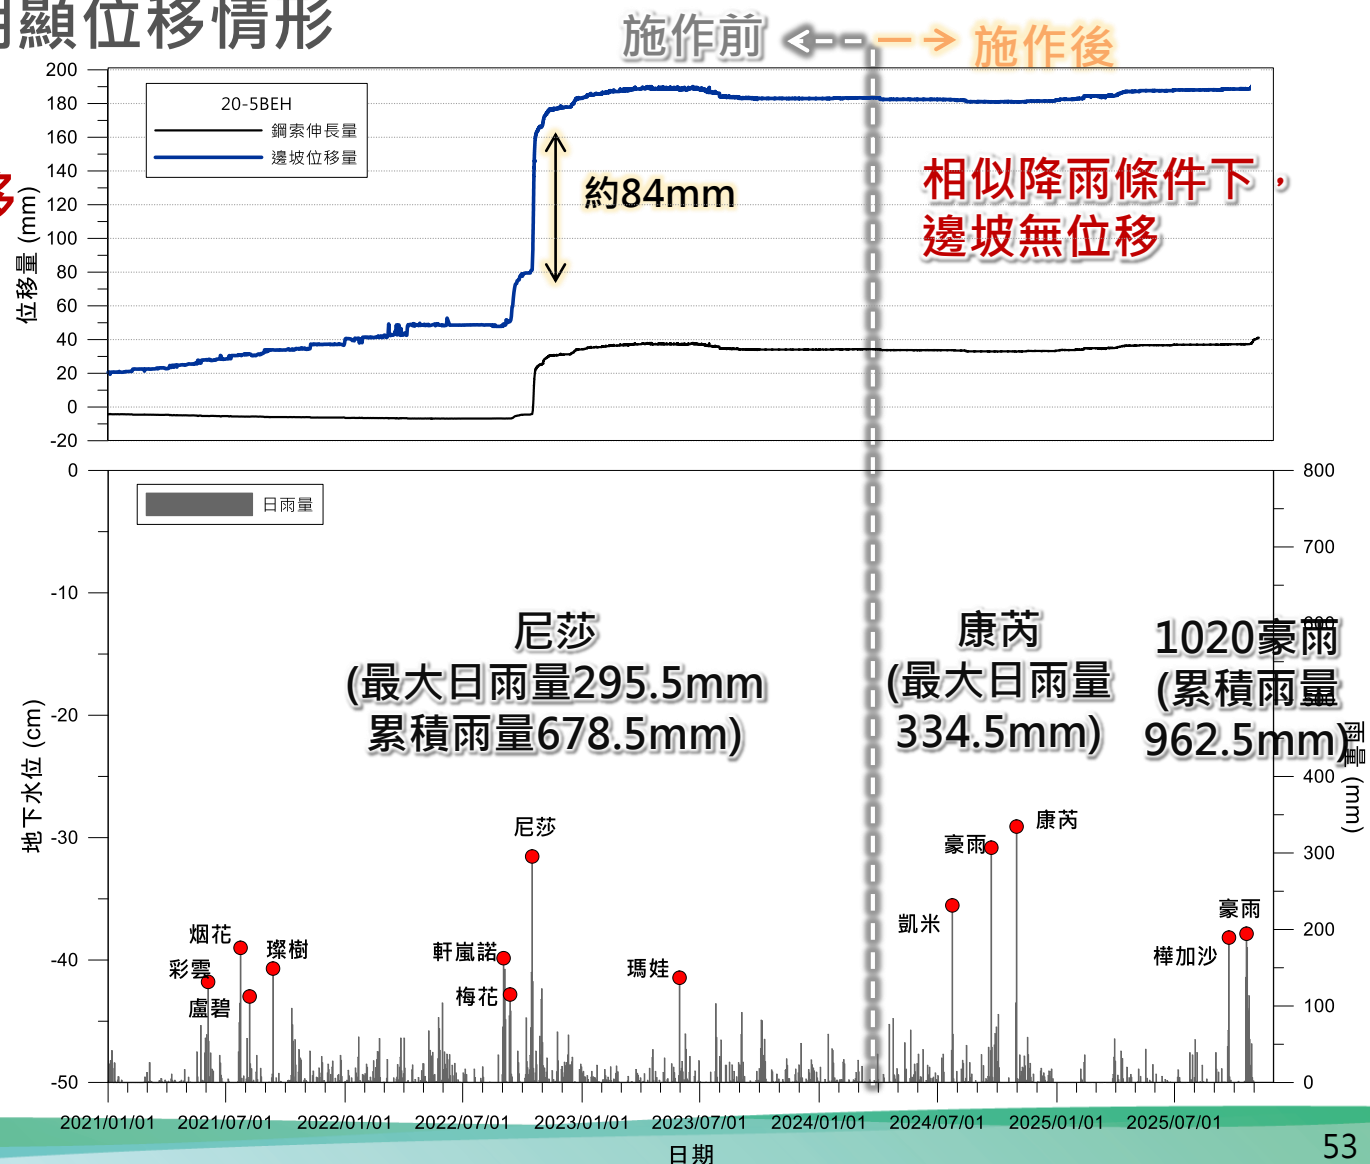
O-3集水井治理成效追蹤 - 邊坡活動性變化

□ R1塊體內，20-5BEH孔內伸縮計無明顯位移情形

■ 完工前：尼莎颱風，位移量約84mm

■ 完工後：康芮、1020豪雨，無明顯位移

□ 地層位移(傾斜管孔口位移)趨緩

孔號	施作前	施作後
20-5BEH	84mm	無明顯位移

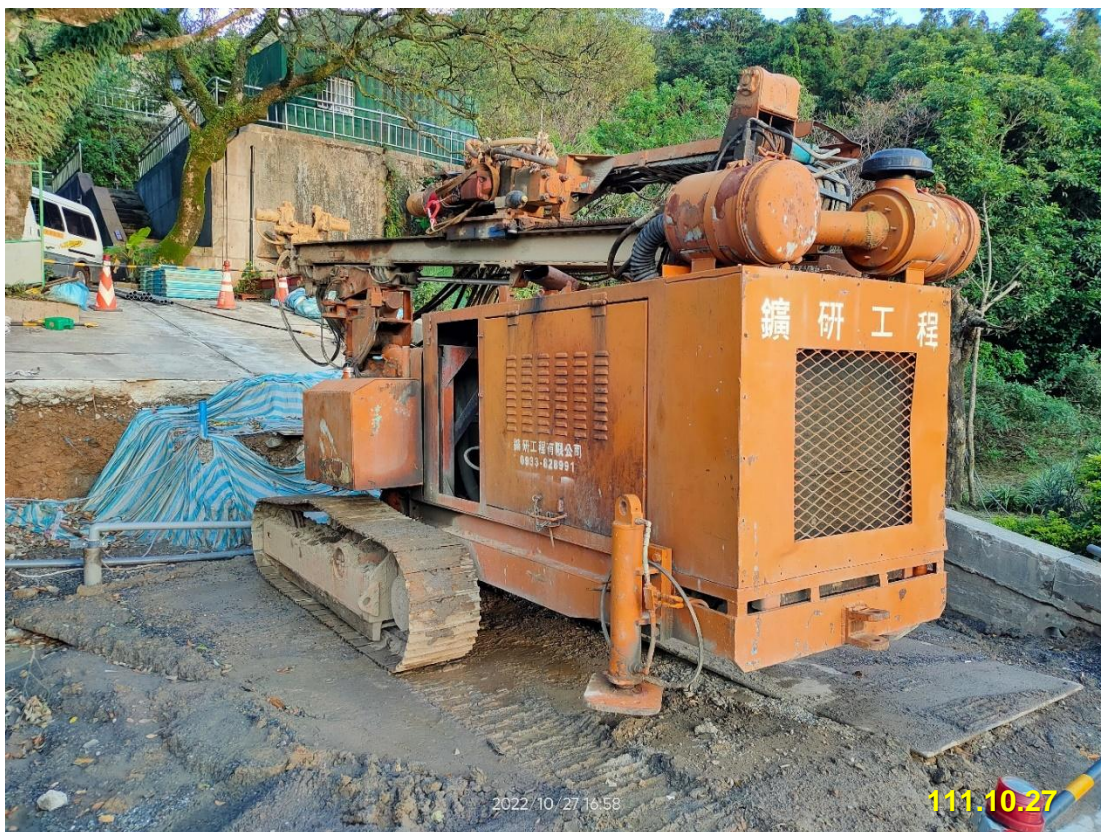
機身調整前

調整鑽堡動力系統、尺寸

改良傳統機具系統

→ 動力箱與機身2合1，機具無法進入井內

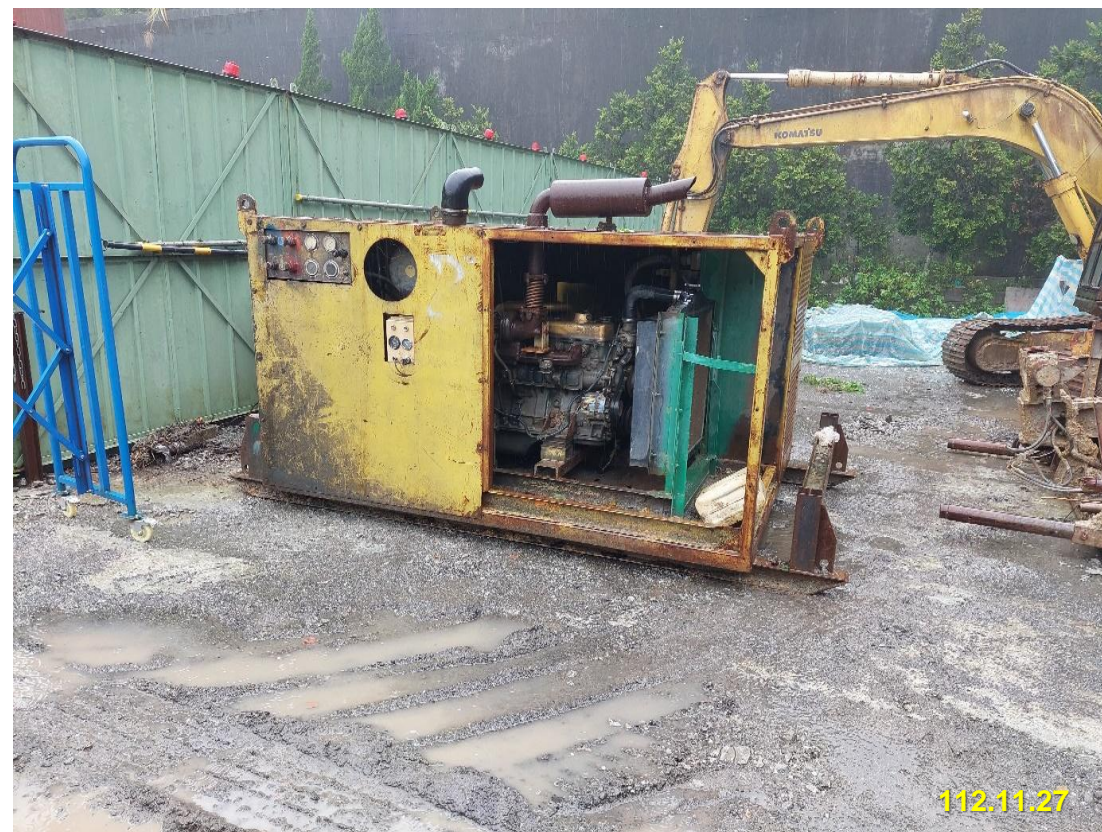
機身調整後

→ 動力箱與機身分離，油壓管延伸至井內連接機身

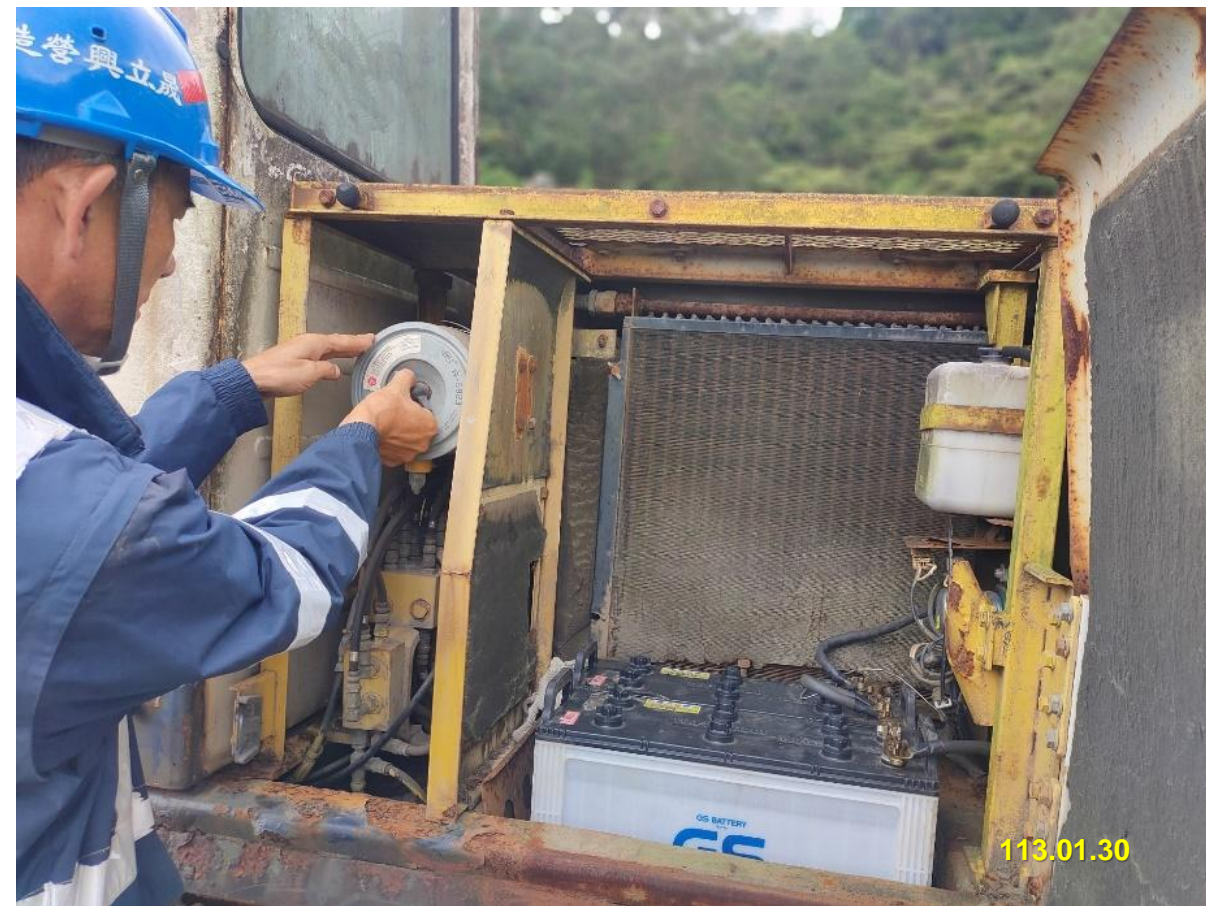
低碳機具 - 定期保養

- 集水井開挖機械採電力型挖掘機，於運轉使用時間達到設定時數後，即進行維護保養
- 確保施工機械正常運轉，減少能源浪費和碳排放量
