石碇大崙山整治二期工程

主辦機關：農業部農村發展
及水土保持署臺北分署
簡報人員：吳佳威 正工程司

規劃、設計、監造單位：青山工程顧問股份有限公司
簡報人員：邱奕峰 技師

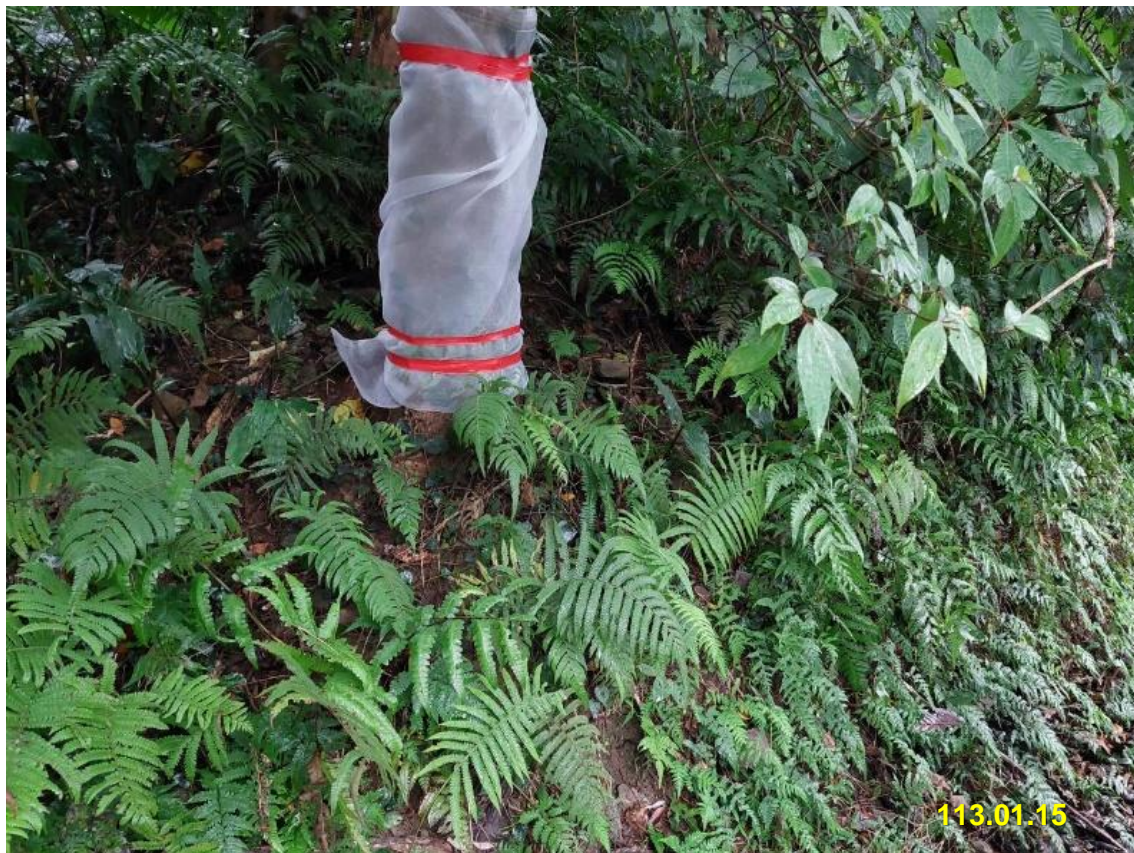
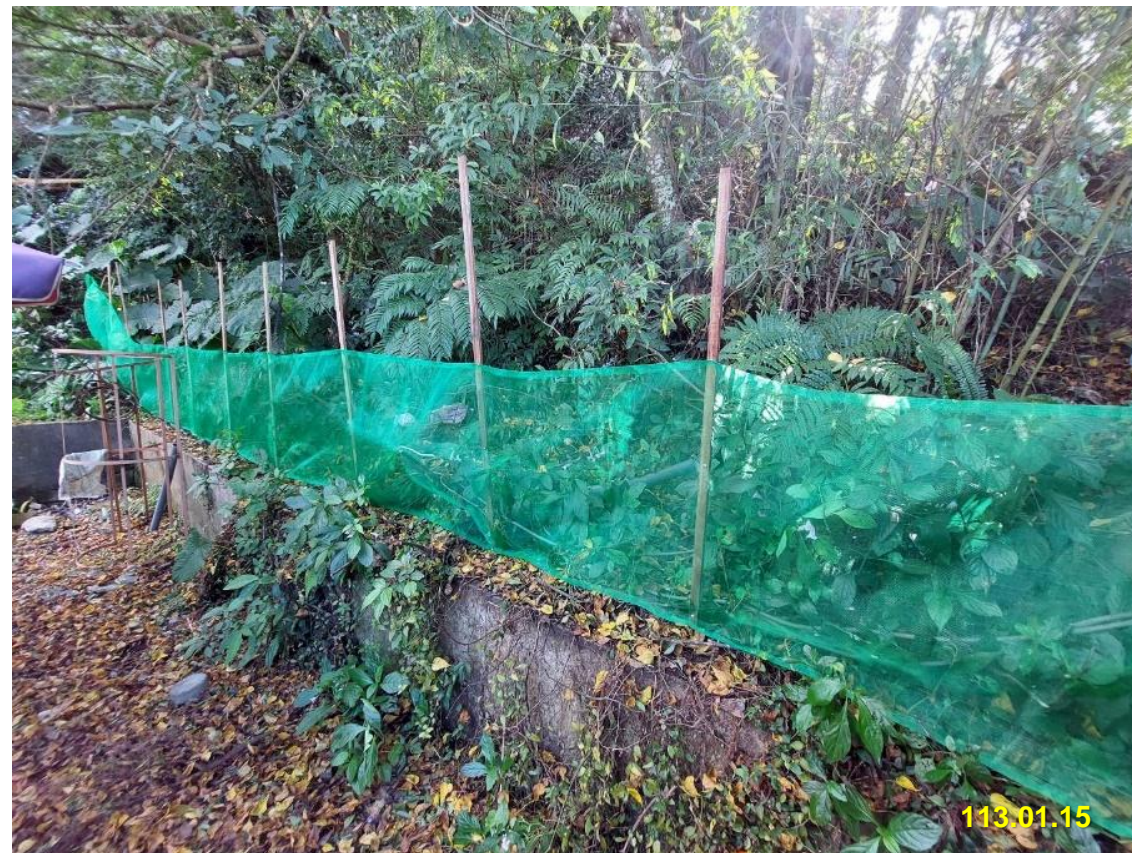
施工考量 - 生態友善措施

□ 生態團隊調查後，提供施工中生態輔導建議

- 棲地保護：坡面集水管施作時，避免清除地表植被，標誌需迴避樹木
- 預防生物受困集水井：工區周遭設置高度約1m高之綠色紗網，避免小型動物進入工區
