● 農業部114\_年度優良農業建設工程獎「公共工程品質優良獎」 ●

## 南化水庫832崩塌地處理工程

主辦機關:農村水保署臺南分署

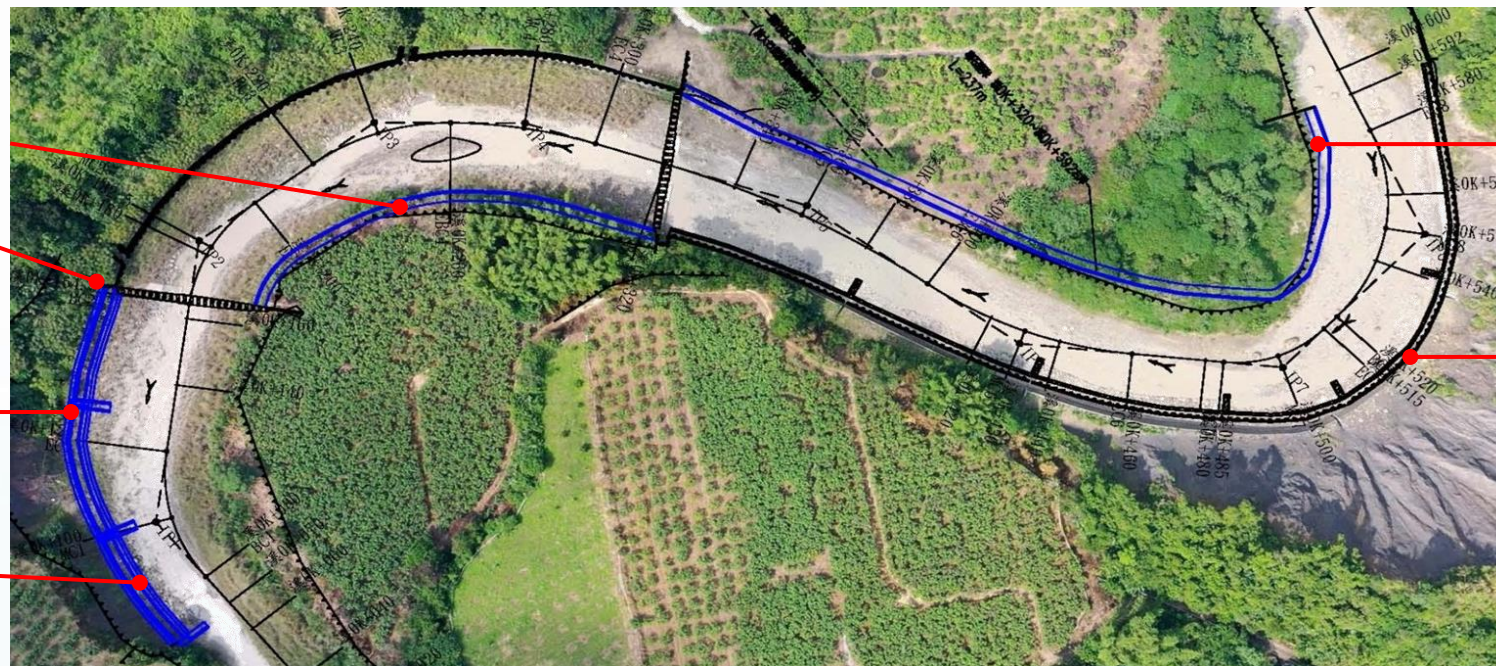
# 氣象水文水理分析(4/7)

## 彎道護岸高度、長度計算

砌石護岸H=3.5m

0K+635

彎道護岸高度  
H=5.2m>5.1m  
彎道護岸長度  
L=117m>84m

0K+730

彎道護岸高度  
H=5.1m≥5.1m  
彎道護岸長度  
L=120m>95m

檢算最小曲率半徑，凹岸超高採用1.6m設計，有效水深加出水高加凹岸超高為5.1m。

配合S型彎道檢算後，第一段0K+200~0K+240凹岸超高漸變長度採用40m，0K+240~0K+460全超高段採用220m，0K+460~0K+500凹岸超高漸變長度採用40m。  
第二段0K+600~0K+630凹岸超高漸變長度採用30m，0K+630~0K+730全超高段採用100m，0K+730~0K+760凹岸超高漸變長度採用30m。

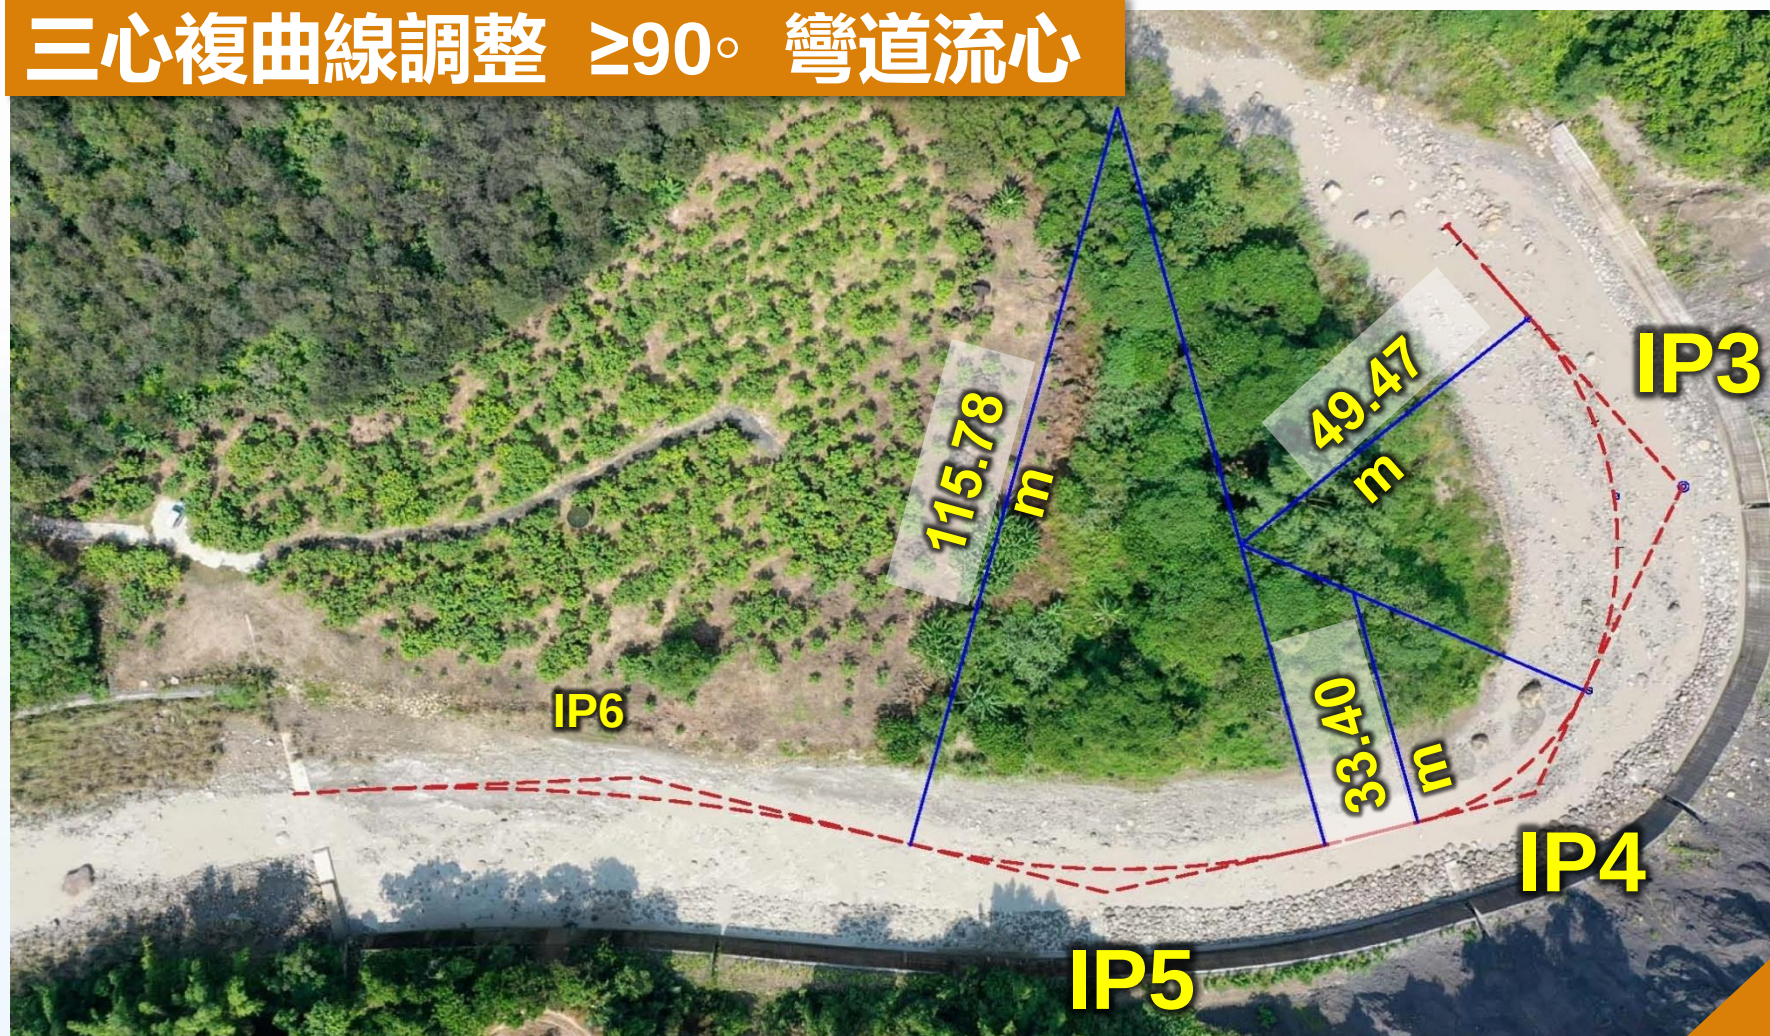
# 治理工程配置設計—河道中心線規劃(1/2)

長徑(a) R6=118.98m

短徑(b) R7=33.40m

對稱徑(c) R8=49.47m

$R8/R7=0.67$

(符合0.2~0.8)  $x^2/(85.58x+3,973.93)+y^2/2,447.28=1$

三心複曲線調整  $\geq 90^\circ$  彎道流心

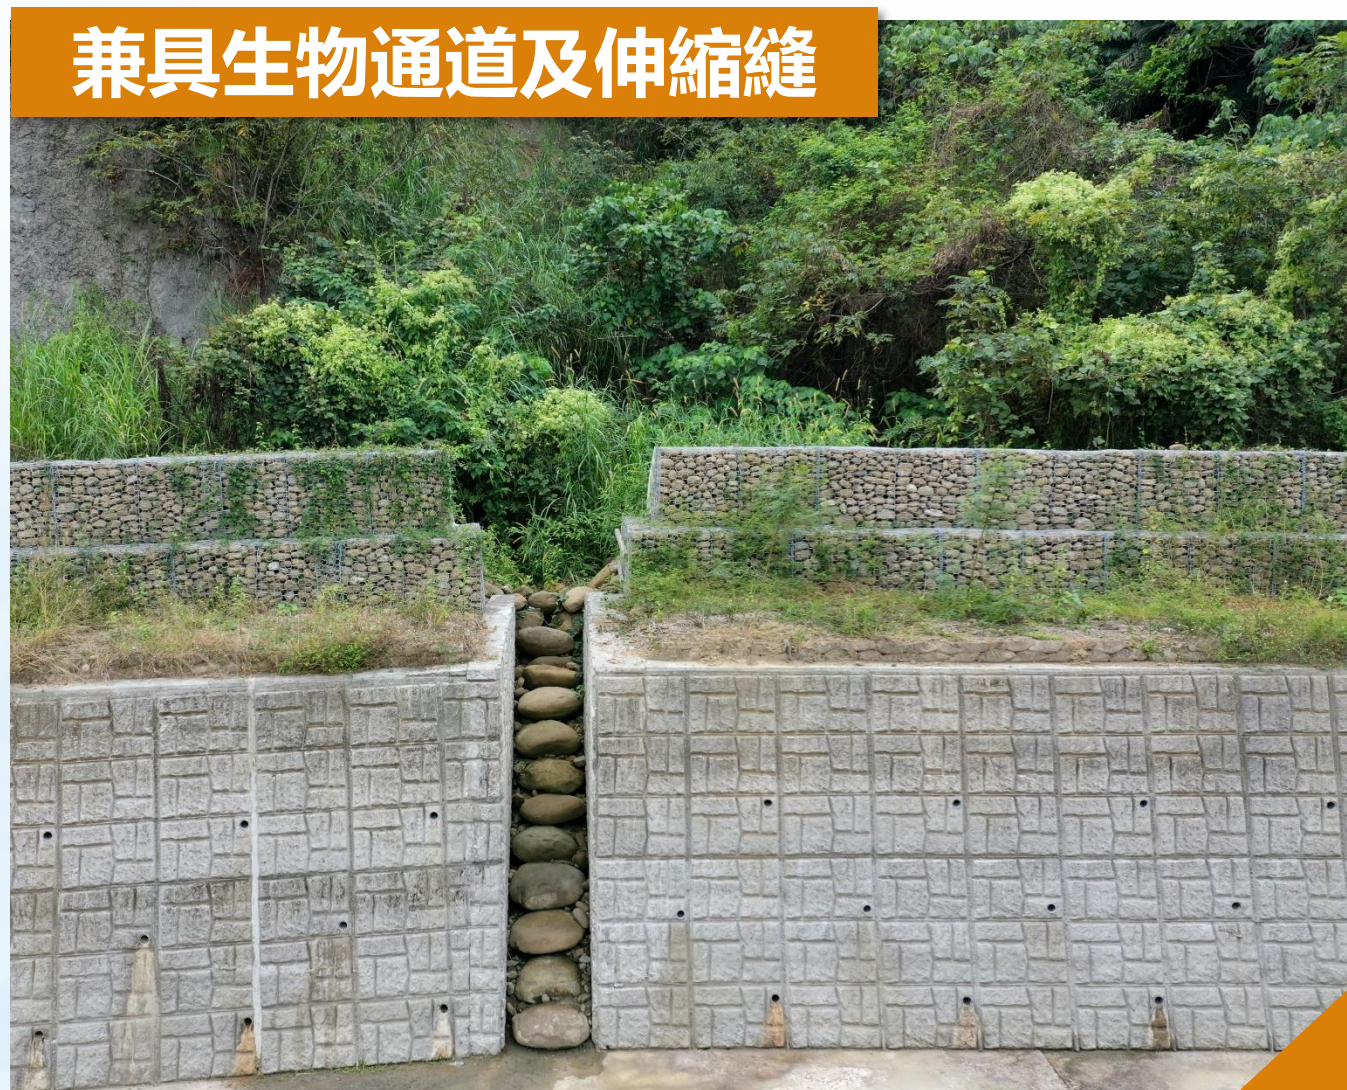
## 治理工程配置設計—基礎保護工(2/2)

兼具生物通道及伸縮縫

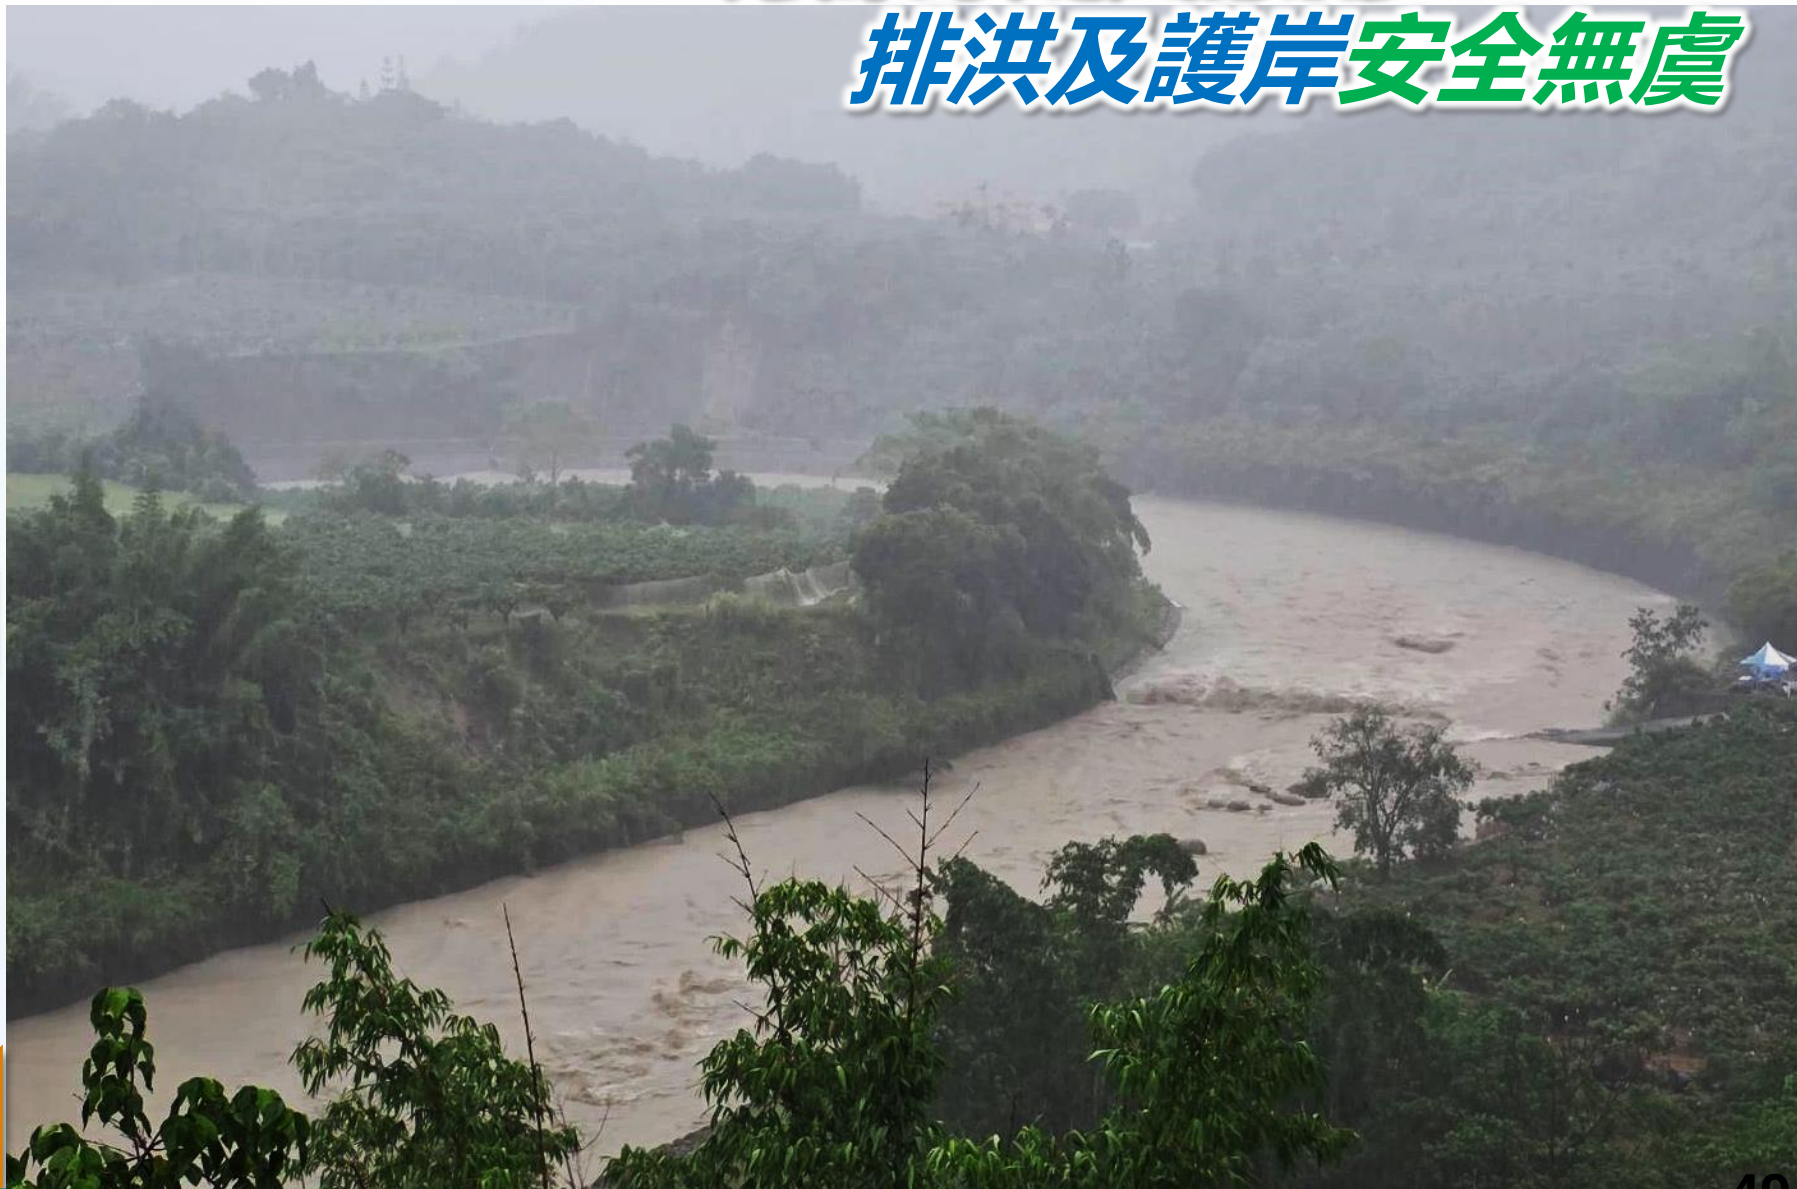
# 蜿蜒河道薄殼曲線結構設計

## ≡ 雙曲拋物面殼結構：

- 護岸曲線以卵形曲線形成扭曲曲面的結構，利用曲面來分散水流衝擊等載荷，提高凹岸護岸的穩定性。

**雙曲拋物面殼**：一種具有扭曲曲面的結構，其與水平面相交的曲線為雙曲線，因其結構穩定、易於施工且適應性強而廣泛應用於建築設計中。

結構穩定：利用曲面來分散載荷，具有良好的穩定性。

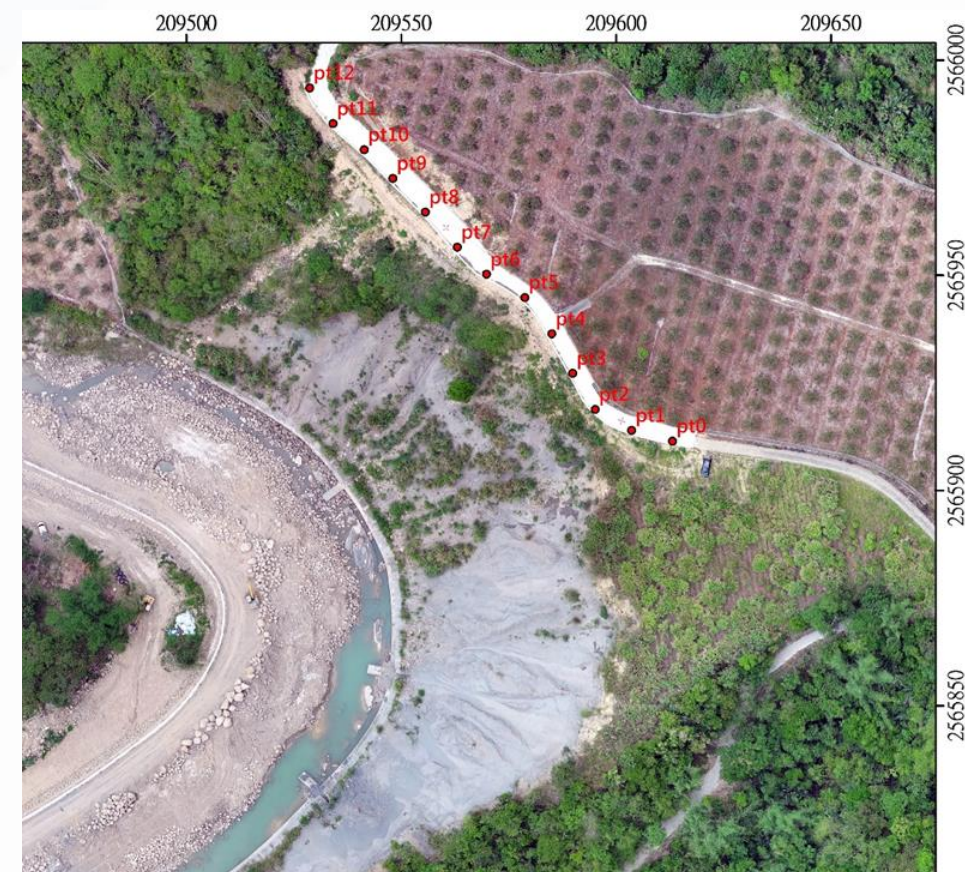
13處沉陷鋼釘位置圖

4次量測結果如表，各點位移量約在0.01~0.75cm

VBS-RTK ( 虛擬基準站即時動態定位 ) 平面精度約2cm

4次道路位移量皆在儀器容許誤差範圍內將持續監測

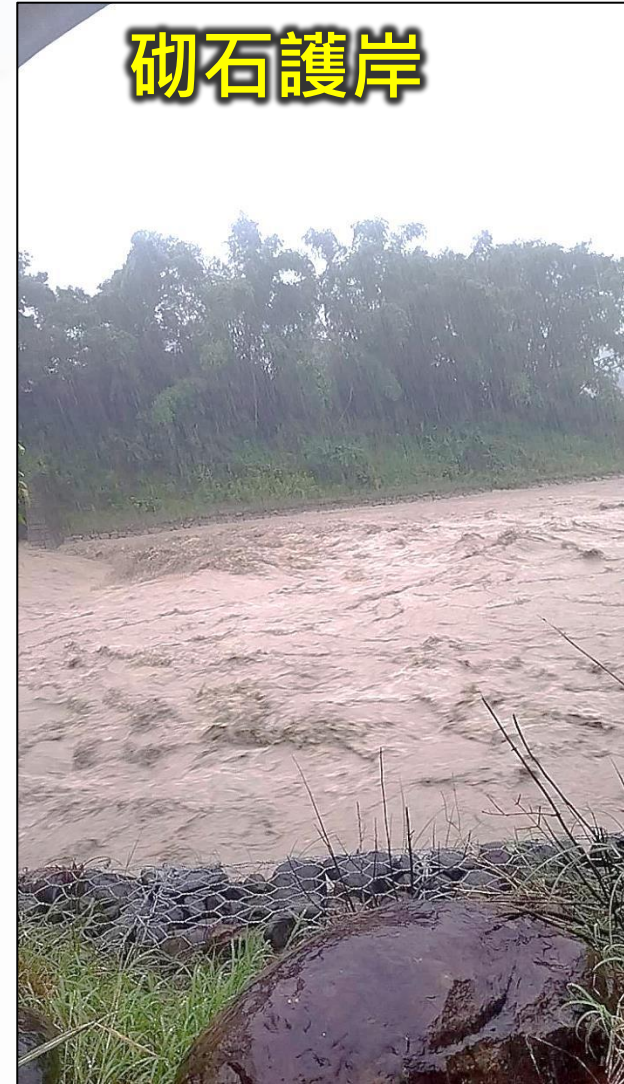
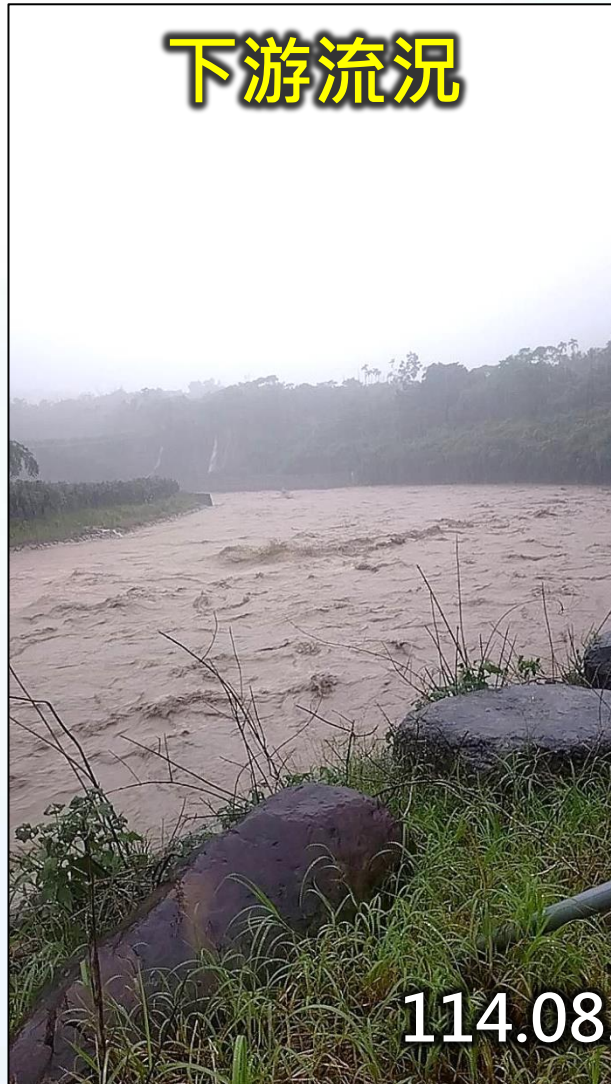
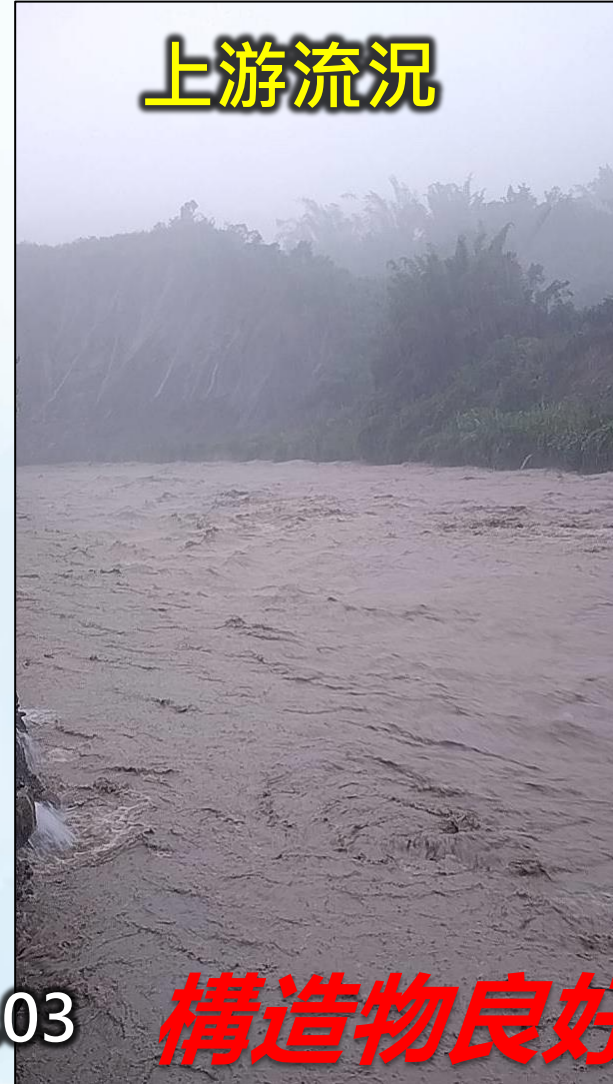
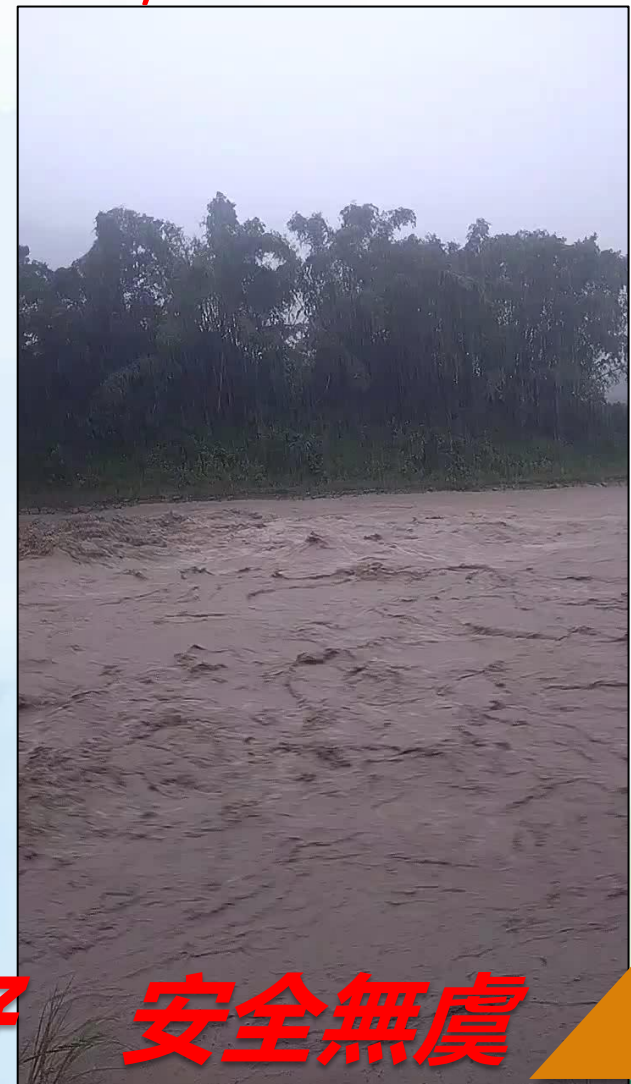
# ■ 颱風豪雨後工程巡檢

砌石護岸

下游流況

上游流況

構造物良好

安全無虞
