114年度優良農建工程評選

矮山圳進水口改善工程

簡報單位：農業部農田水利署臺中管理處 卓蘭工作站

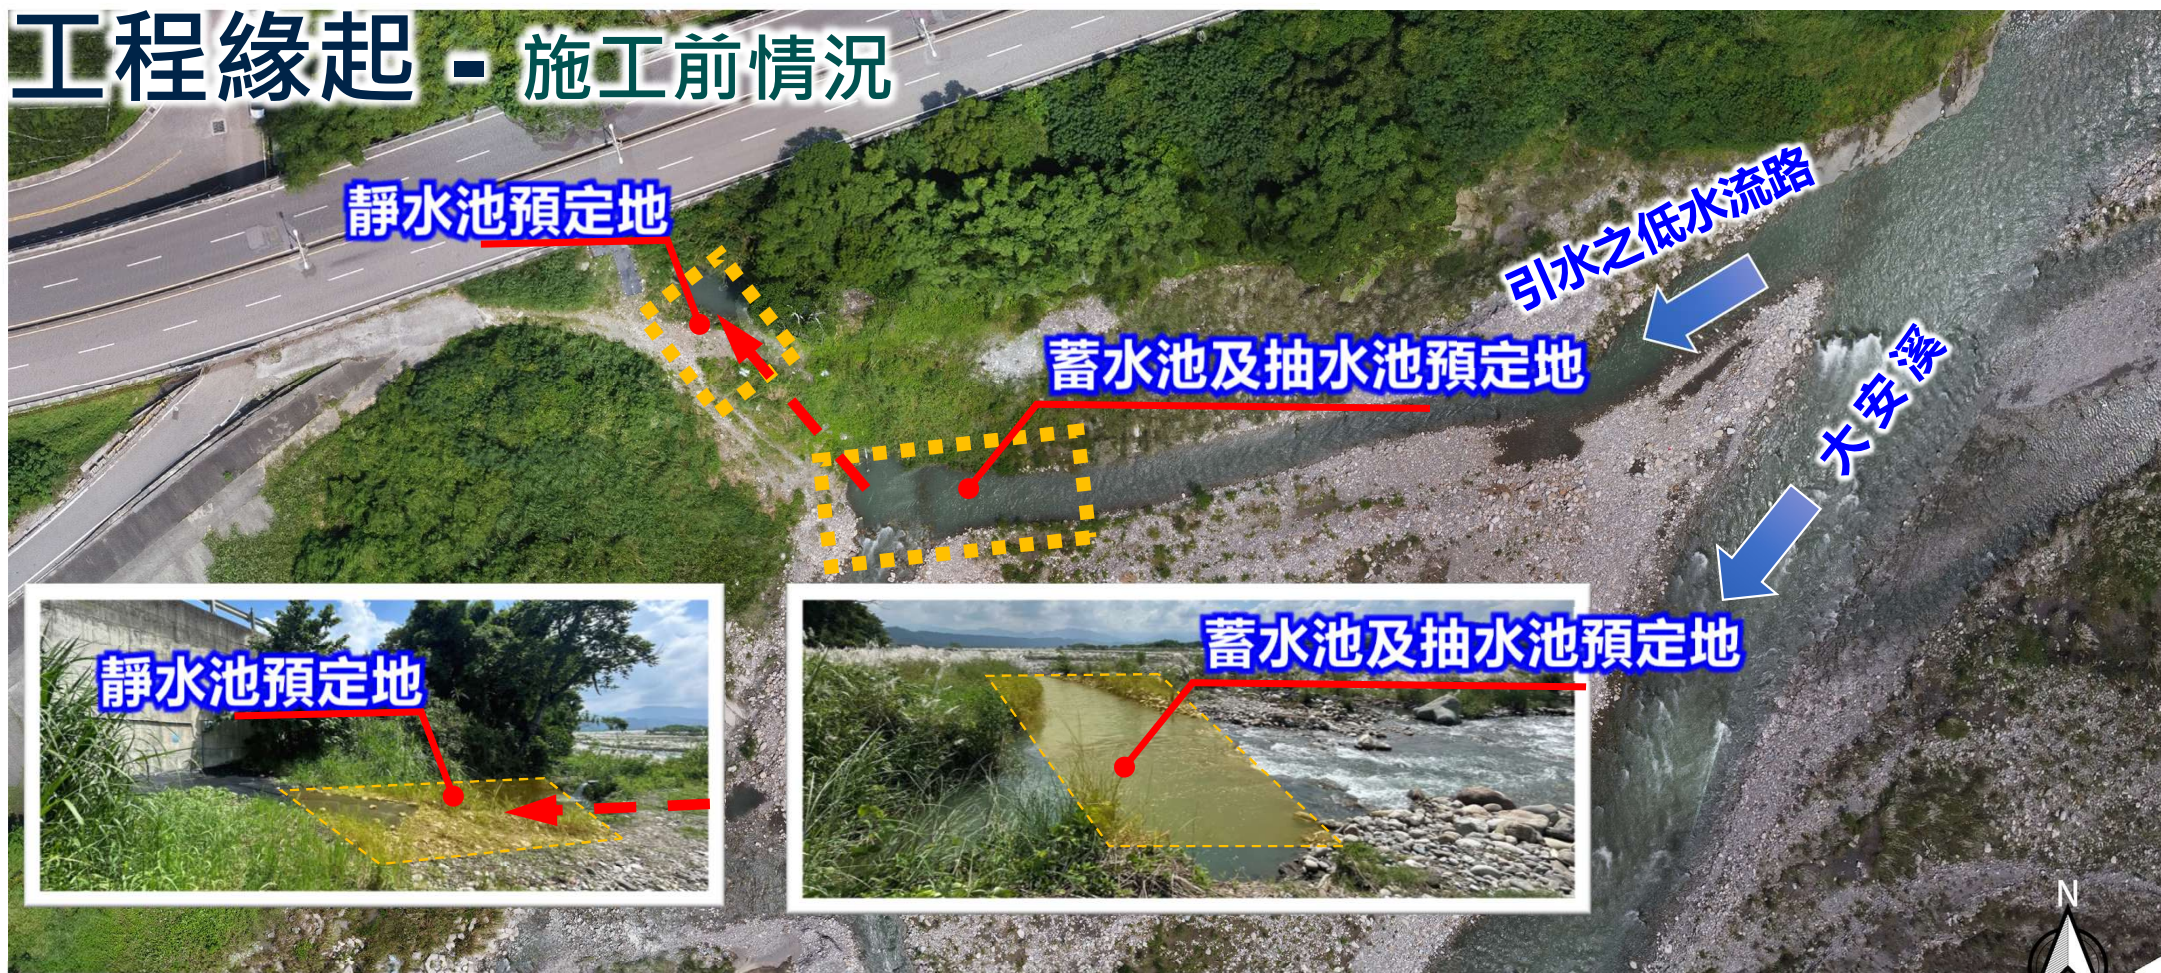
- 一、施工前矮山圳主要水源來源藉由低水流路引進水，再藉由簡易抽水設施從低水流路中抽水進入圳路，但缺點為**水質水量極為不穩定**，甚至有時抽水機亦有空轉情況，造成設備損壞，有改善之必要性。
- 二、**水質懸浮顆粒過多**，為避免土壤受細粒料劣化，造成作物收成量減少，故亦有改善水質之必要性。

- 自921地震以來受大安溪地形河道持續刷深影響，導致既有進水口高程遠高於大安溪河道高程，**無法再以重力引流而改以臨時性抽水設施供水**，但因含砂量較高且河道流路擺盪影響供水穩定，且受於河水含砂量高機組易受損毀，故需考量提高抽水機壽命及提升供水水量穩定性之方案。

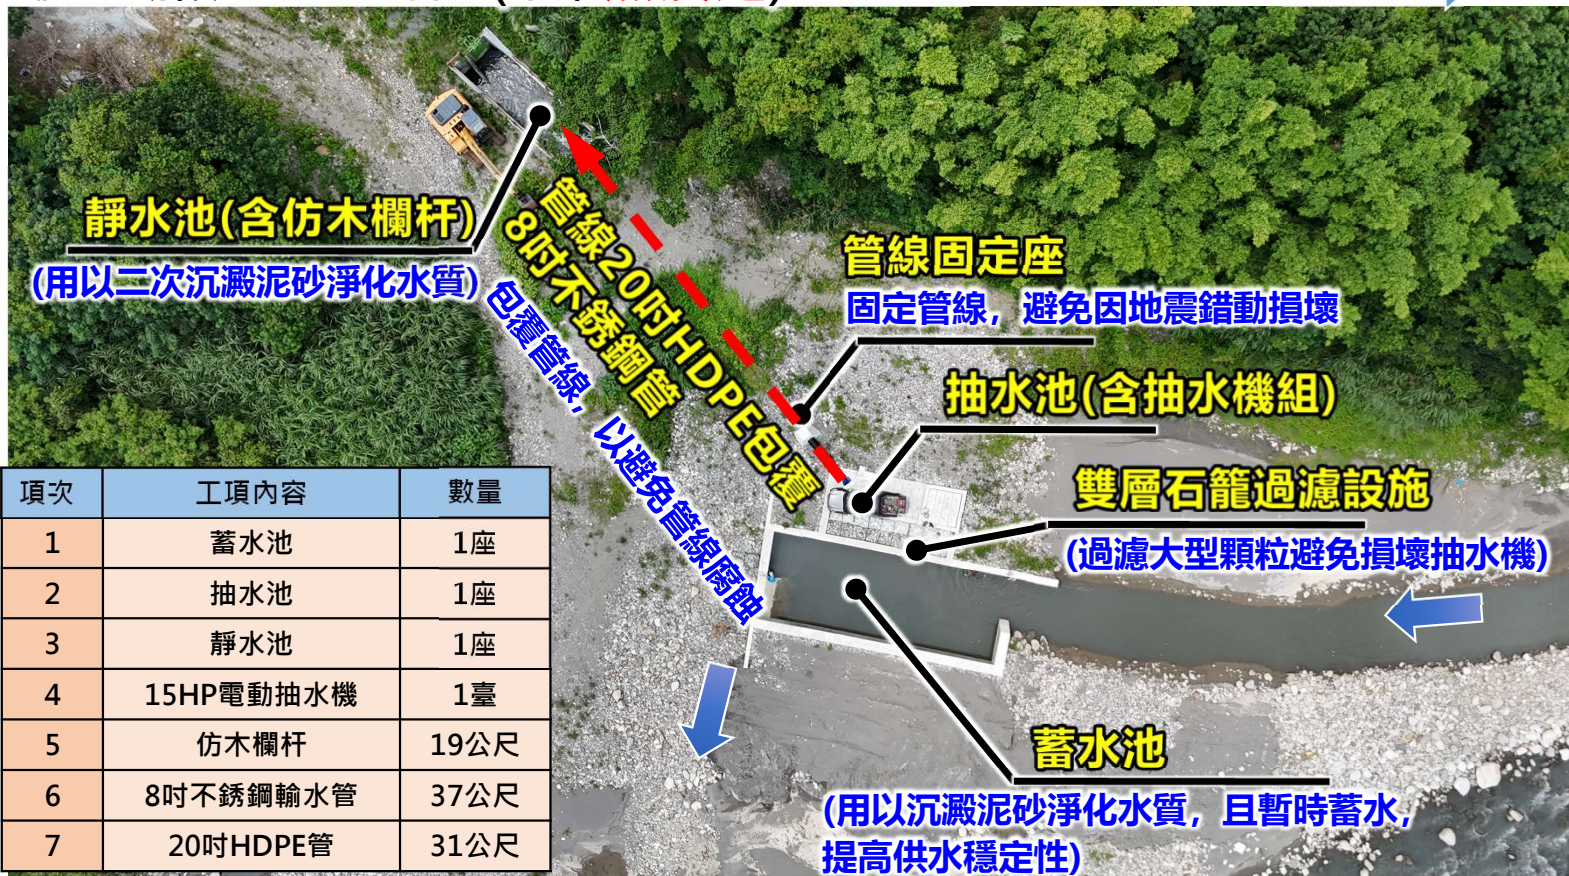
項次	工項內容	數量
1	蓄水池	1座
2	抽水池	1座
3	靜水池	1座
4	15HP電動抽水機	1臺
5	仿木欄杆	19公尺
6	8吋不銹鋼輸水管	37公尺
7	20吋HDPE管	31公尺

變更緣由：
工程經開挖放樣及觀察多次洪水後之地形變化，考量結構穩定性及有效收集逕流，變更為**垂直牆身**以精進原設計並加深進水口高程，以利取水，增加蓄水量。

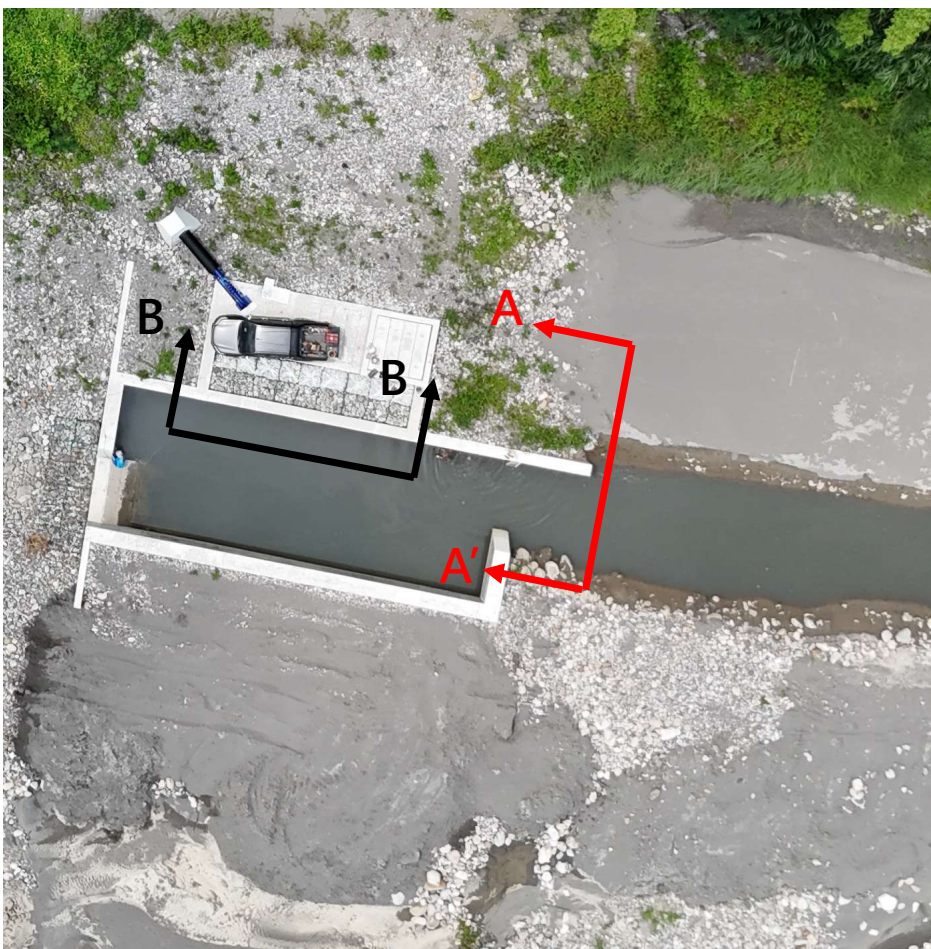
低水流路(A-A剖面)

Parameters	Results
Wetted Area (m ²):	2.750
Wetted Perimeter (m):	7.162
Slope:	0.01
Manning's N Value:	0.02
<i>V(m/s):</i>	2.641
<i>Q(m³/s):</i>	7.264

低水流路最大引流量達7.2cms>0.0461cms(水權量)

- ✓ 低水流路最大引流量：
 $7.2\text{cms} > 0.0461\text{cms}$ ，符合取水需求。
- ✓ 側溢流孔單孔流量： $0.72\text{cms} > 0.0461\text{cms}$ ，符合取水需求。

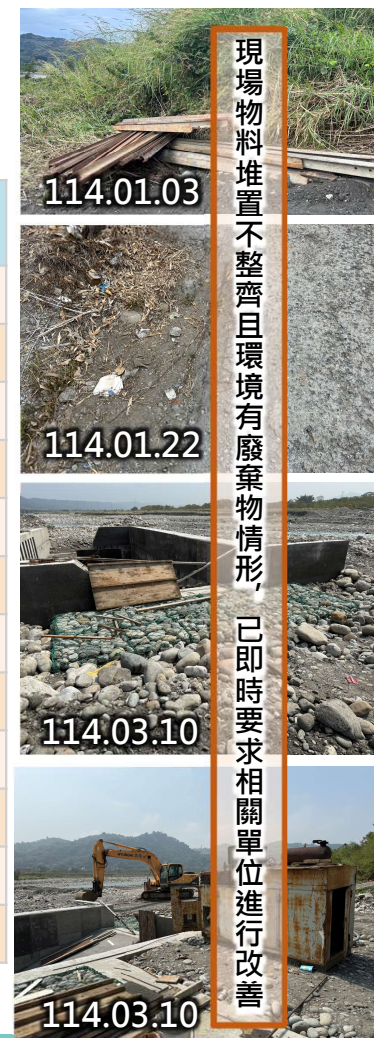
現場物料堆置不整齊且環境有廢棄物情形，已即時要求相關單位進行改善

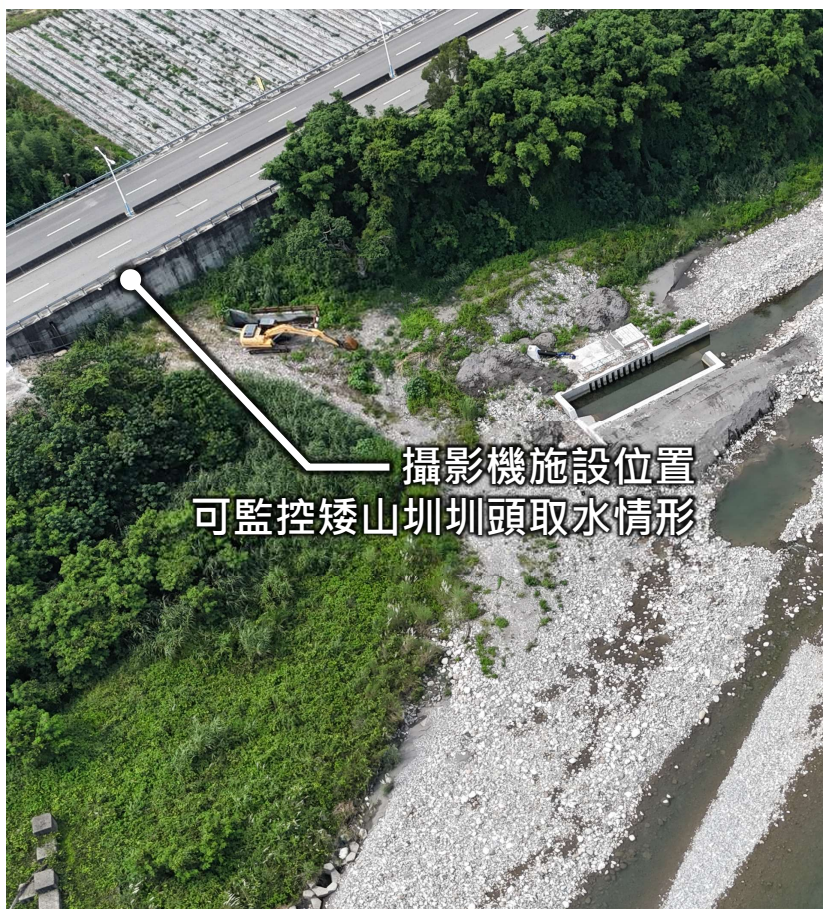
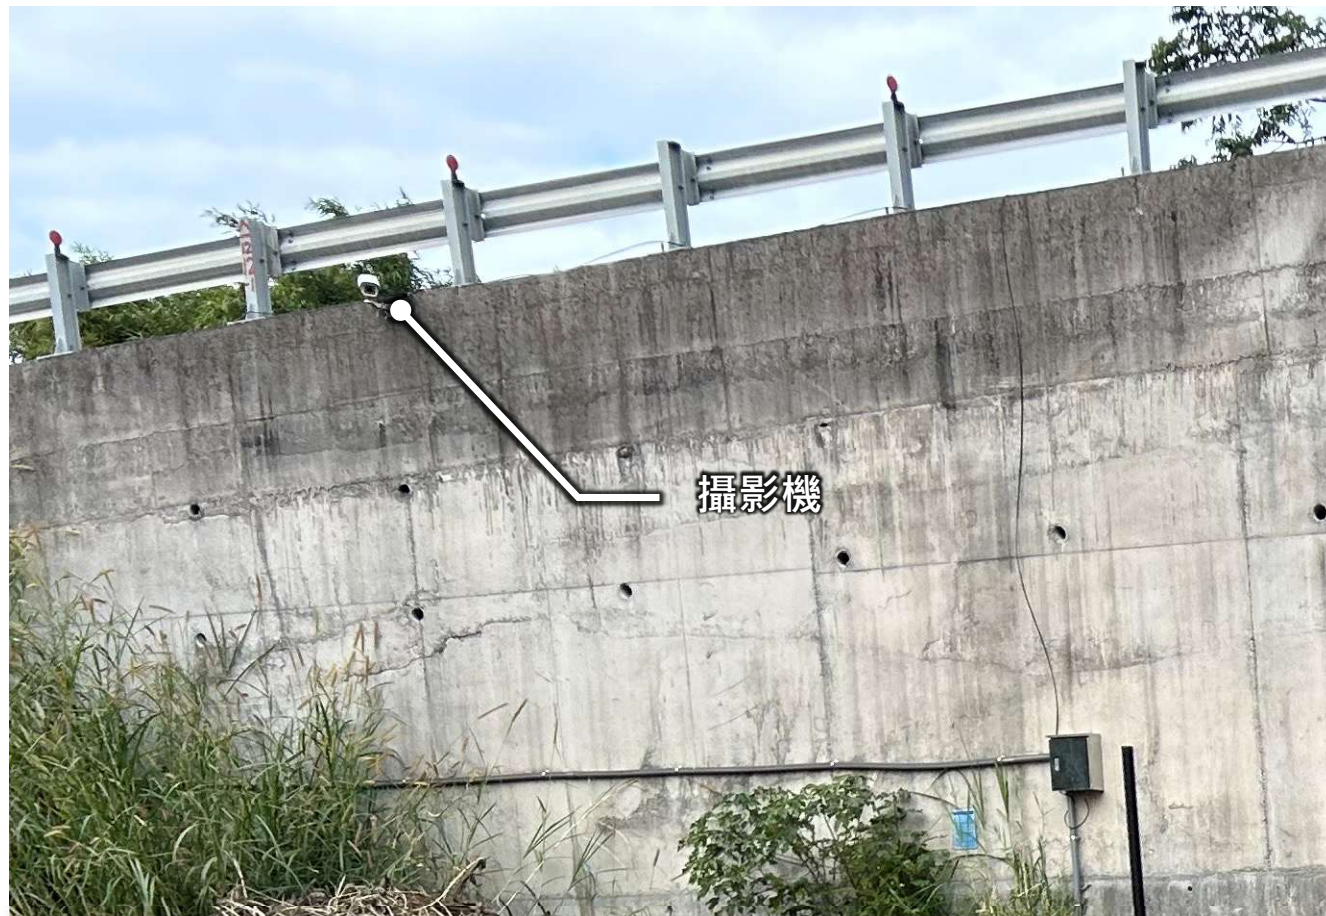
於靜水池北側設置攝影機監視矮山圳，若發現抽水不順或有淤積情況，可由工作站即時處理。

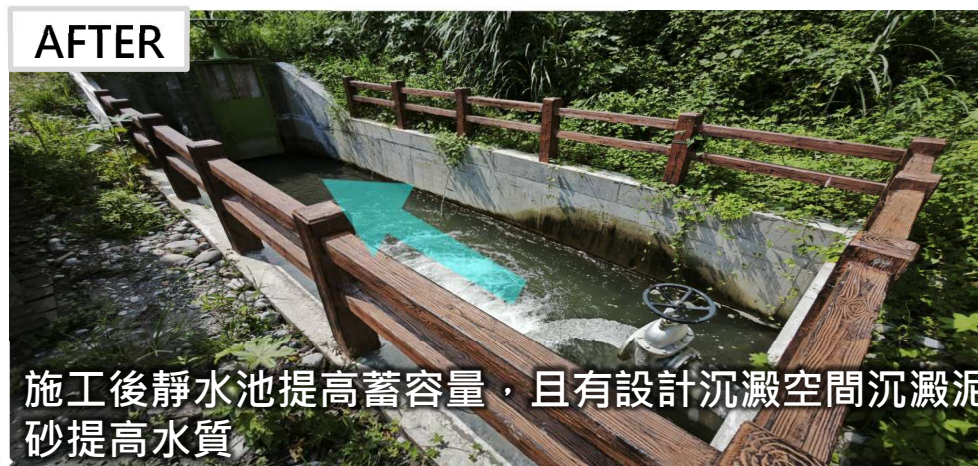
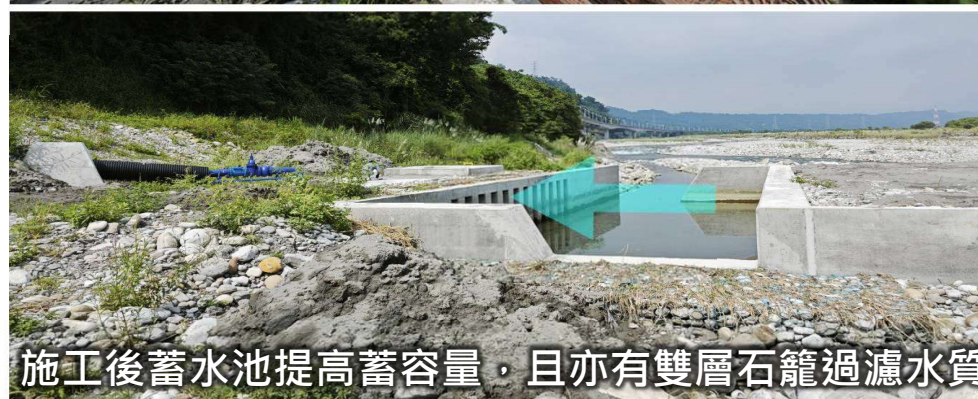
AFTER

回復原有灌區(15公頃)服務，維護水量水質安定，提供周邊農業經營需要。

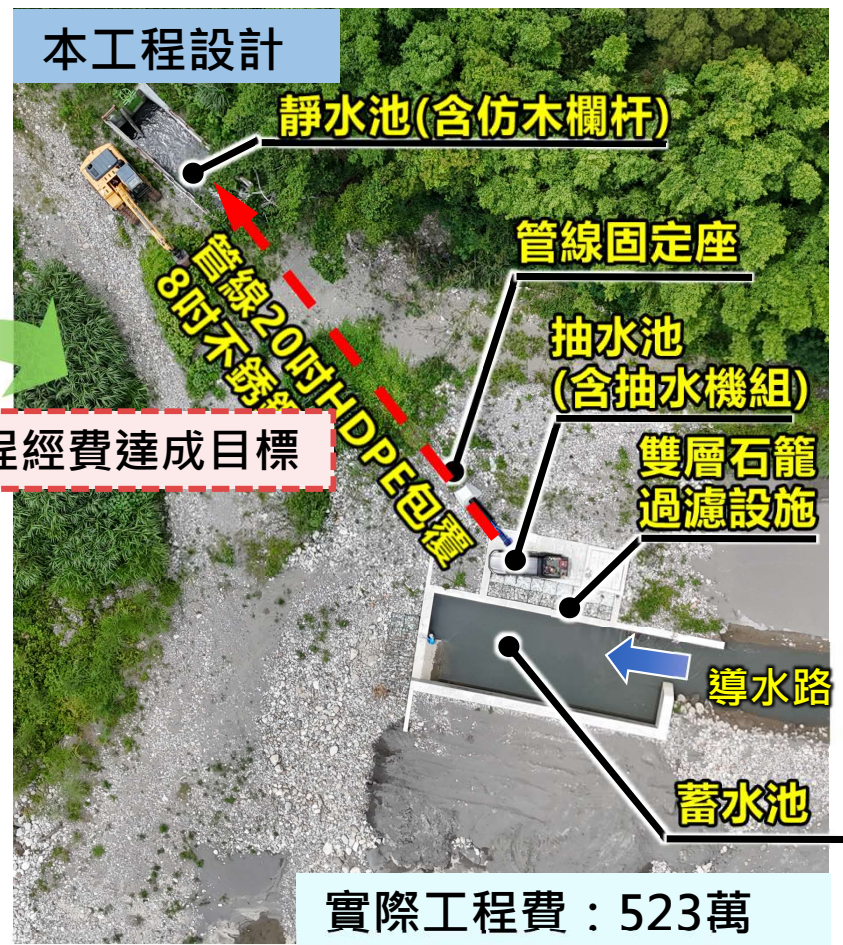
本工程設計

大幅減少工程經費原因：
直接利用既有土溝導水路進行引流，無須施
設順向固床工、攔水堰及導水路，故大幅減
少工程經費。
