洪防·林保·林造

霖淵林

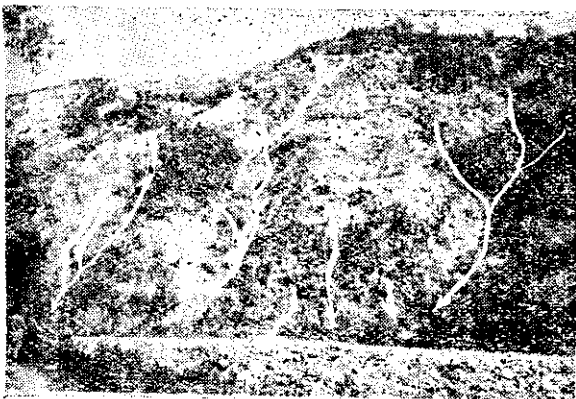
濫墾引起沖蝕

一、水裡溪集水區有一塊坡地，因為濫墾而發生了如這張照片上所示的土壤沖蝕情形。照片中左邊光禿的斷面，是「八一」水災時所發生的崩山，右邊是一片坡度達三十三度的濫墾地。

像這樣的坡地，既不造林，又不實行其他水土保持耕作，儘管高處有森林覆蓋，濫墾部份遲早也會像左邊一樣地發生崩山。

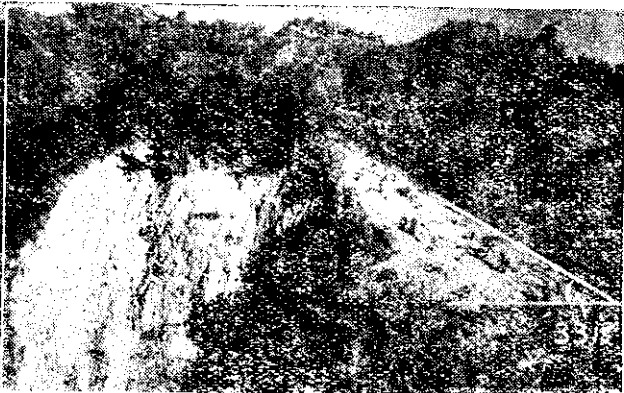
營救垂死土地 趕快恢復造林

二、在林地上濫墾的結果，地力必會逐漸衰退，最後被迫廢耕。

像這張照片上的林地，顯然已接近崩潰的邊緣，從山頂流下的雨水，在濫墾地上刻下許多深刻顯明的沖蝕溝——足以使土地「致命」的傷痕。

為了營救像這樣「垂死」的土地，只有趕快恢復造林，或按水土保持的原則從事耕作。

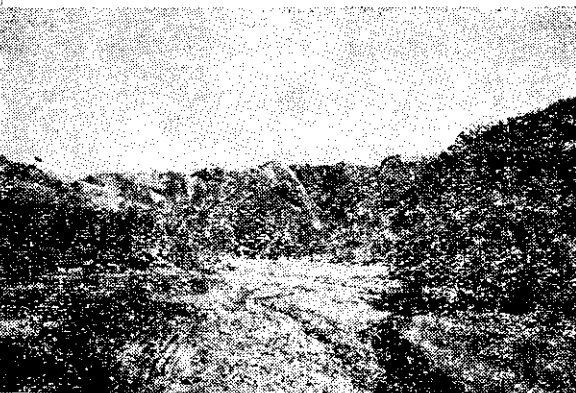
山洪挾帶砂石

三、坡地被沖蝕的最後一個階段，是山崩地裂，山洪挾着巨石泥沙，滔滔而下，埋沒了農田，也沖毀了村舍。

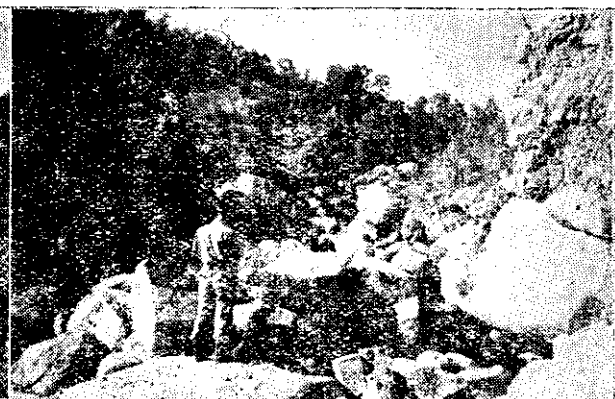
上游水土流失

四、集水區坡地利用不當的結果，不僅只影響到附近的農田村莊，就是河溪的下游也一起遭殃。

因為上游水土的流失，造成下游河床的不斷增高和加寬，而靠近河邊的農田，也就往往隨着洪水流失。
