第肆章 農村社區生活現況

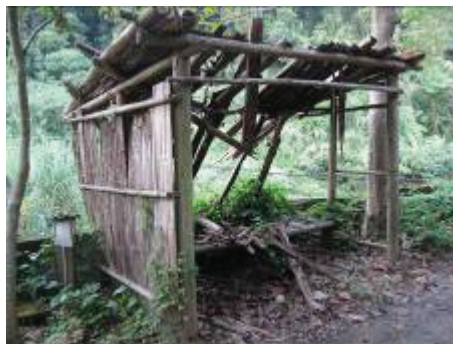
桃米現有兩條步道，第一條位於桃園國小前的河濱步道，沿桃米坑溪蜿蜒全長三百多公尺，是社區工班自行打造的一條翠綠色馬鞍藤步道。現況問題主要為休憩涼亭、座椅、照明燈具、小型資源解說牌…等嚴重損壞。另一條步道是位於林頭坑一帶的林間藤巷，可通往桃米坑溪上游的水上瀑布，亦為社區工班自行打造蜿蜒在溪流與山壁之間的林蔭小徑。現況已經被颱風吹毀步道完全中斷無法通行。

休憩涼亭、座椅嚴重損壞

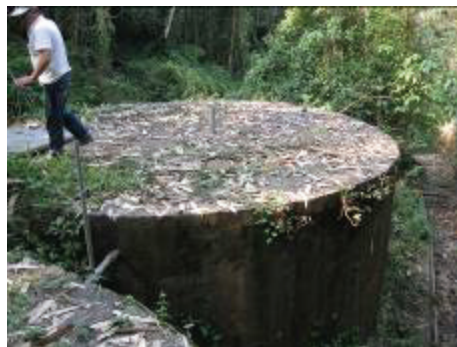
茅埔坑溪上游野溪集水槽

目前桃米社區之自來水管線只埋設到暨南大學，桃米社區 2 至 9 鄰的居民目前日常生活飲用水皆引自天然山泉水，社區 2 至 9 鄰共用三處水源頭（茅埔坑溪上游野溪、中路坑溪上游、紙聊坑溪上游野溪），每處水源頭均設有簡易過濾設施，以及埔里鎮公所 20 年前設置的兩座集水槽，透過共同管線接引至每鄰後再分接至每戶，管線牽引及日常維護之費用為每戶共同負擔。實地勘查瞭解現況問題包括：1. 管線多為地面明管且多沿道路、河岸設置，不僅影響視覺景觀，颱風季節時亦常遭到沖毀損壞；2. 冬季枯水期時水源嚴重不足，時間長達 6 個月（每年 10 月至翌年 4 月）。

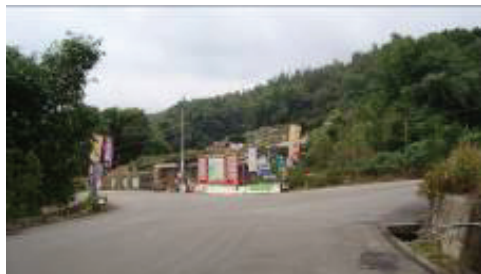
桃米路編號為投 68 鄉道，總長度約 460 公尺，寬度約 6~12 米，是原台 21 線的舊有道路，與桃米巷相交穿越社區核心聚落，將核心聚落分為東西個兩部分。東側為福同宮、親水公園、九二一震災紀念館一帶；西側包括桃園國小、新故鄉社區見學中心紙教堂一帶。現況問題包括：1. 通往暨南大學後門路口寬闊，學生往來通行的汽機車車速快，缺少紅綠燈、跳動路面等交通安全設施；2. 突兀的「桃米休閒農業區導覽牌」、雜亂的「民宿指標」及「第二公墓」，影響社區入口視覺景觀；3. 跨越桃米坑溪的「桃米橋」缺乏社區特色；4. 與桃米巷交叉路口，現有新故鄉文教基金會向私人承租土地做為停車場使用，停車場裸露黃土造成嚴重的塵土問題；5. 與桃米巷交叉路口，路旁簡陋的檳榔攤、T 棚攤販嚴重影響社區視覺景觀；6. 銜接台 21 線的上坡路段，坡度陡峭。

暨大後門路口缺少道路安全設施

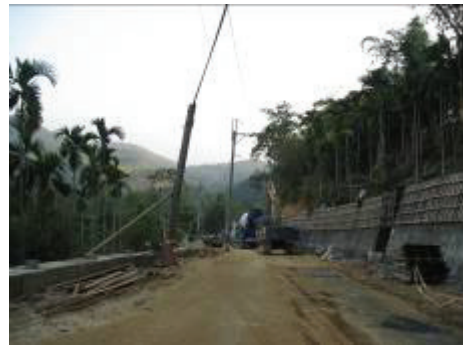
水上巷 1K 後道路現正拓寬工程

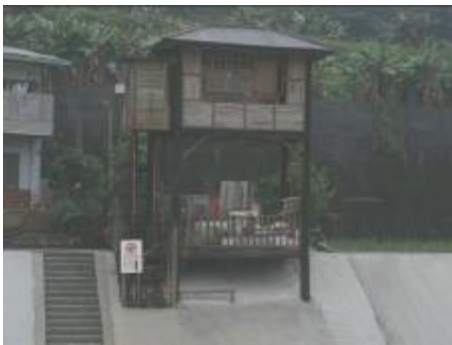
本路段起自桃米溪橋，沿桃米河岸北行至桃米巷-E 路段，總長度約 1.4 公里，寬度約 5 米的混凝堤頂道路。現況問題包過：1.堤岸邊有座 2 層樓高觀景台，設有一座社區工班自行設計施工之無動力升降梯，基於兒童安全考量目前封閉暫停使用；2.另有一處需行經桃米坑溪床之過水路，逢雨季水量暴增時便無法通行，造成交通不便。

岸邊 2 層樓高觀景台
