第五章 重點集水區問題分析

5-1 致災原因分析

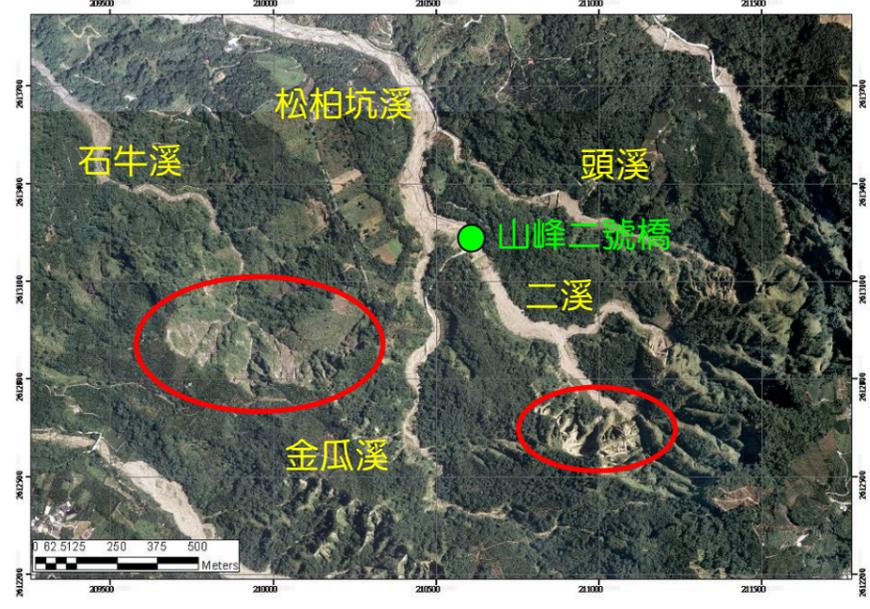
- 1.石牛溪源頭崩塌規模仍持續擴大。
- 2.山峰二號橋上游崩塌地，已部分自然回復植生，但仍有新增崩塌地。
- 3.大湖口溪上游多處崩塌地規模皆有擴大之情形，兩岸邊坡沖蝕溝遍佈。
- 4.華山溪上游邊坡崩塌地規模已擴大。
- 5.科角溪上游邊坡植生復育現況良好。

<p>91 年古坑子集水區上游航照</p>

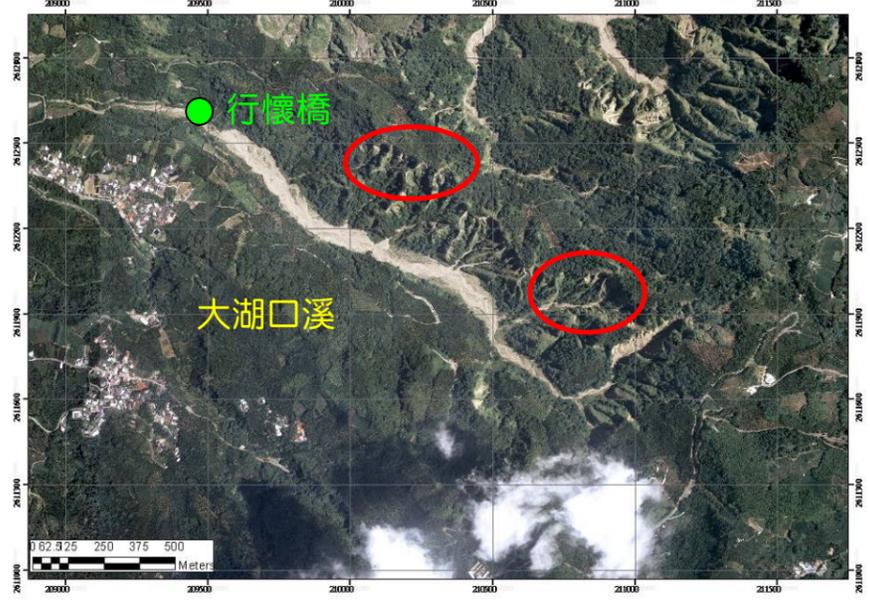
<p>91 年大湖口溪上游航照</p>

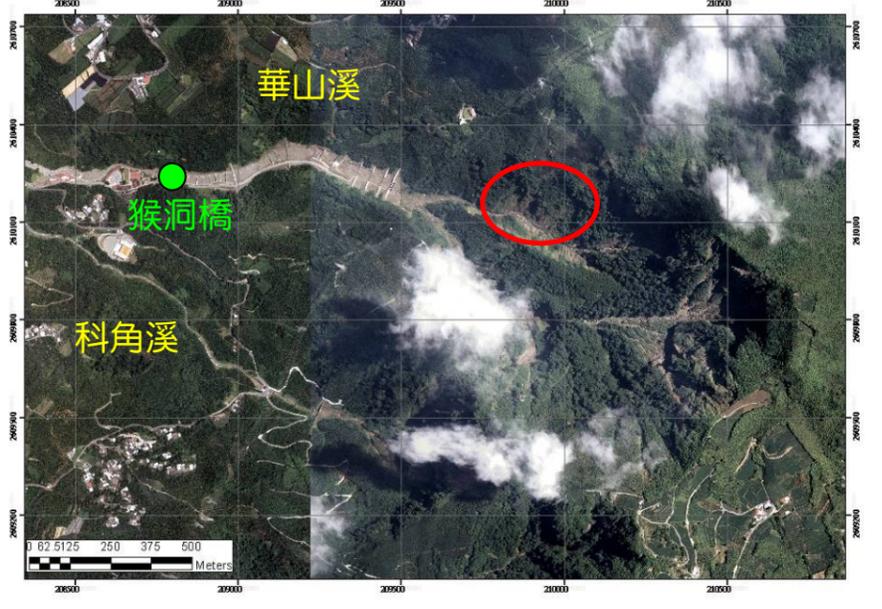
<p>91 年華山溪及科角溪上游航照</p>

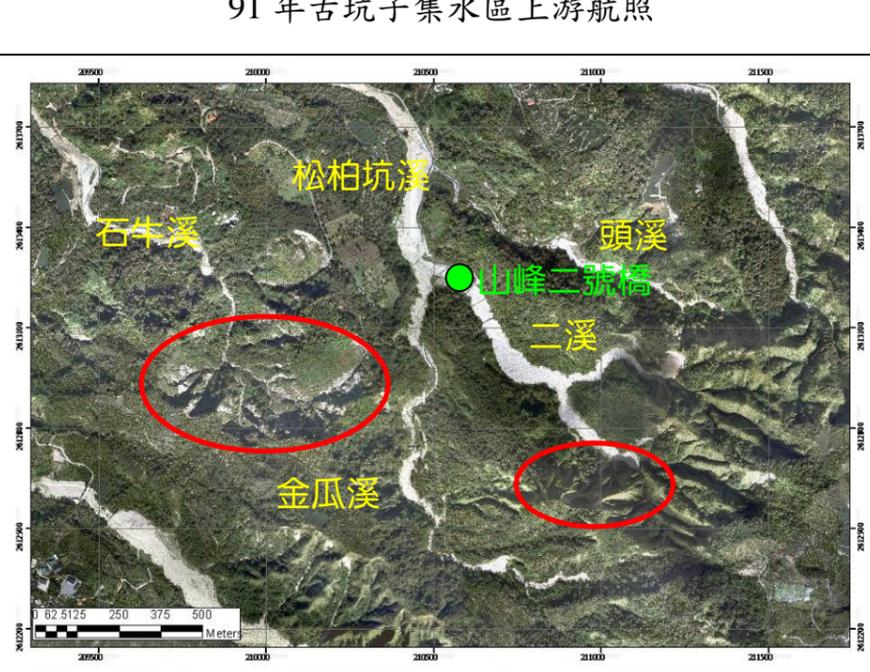
<p>96 年古坑子集水區上游航照</p>

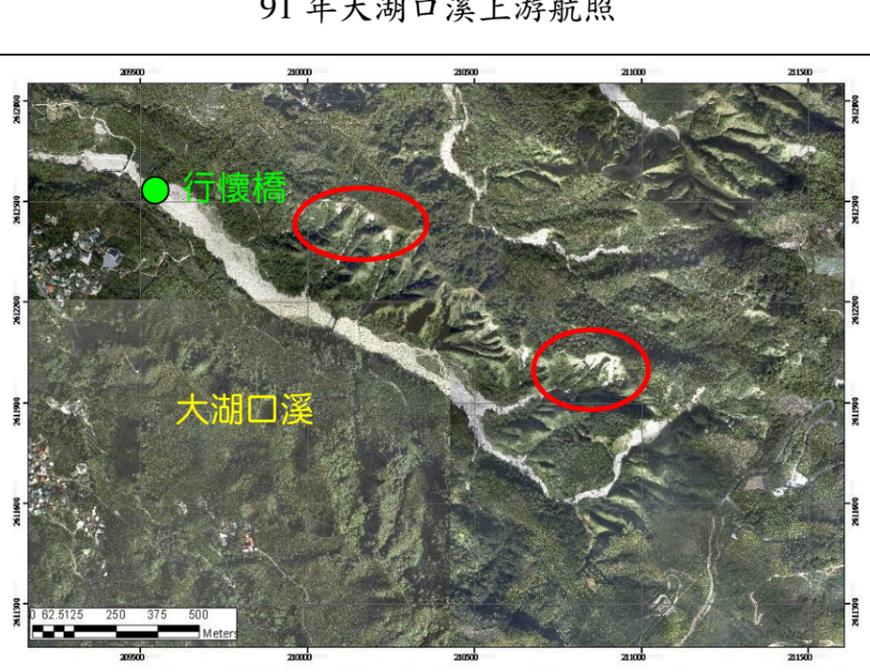
<p>96 年大湖口溪上游航照</p>

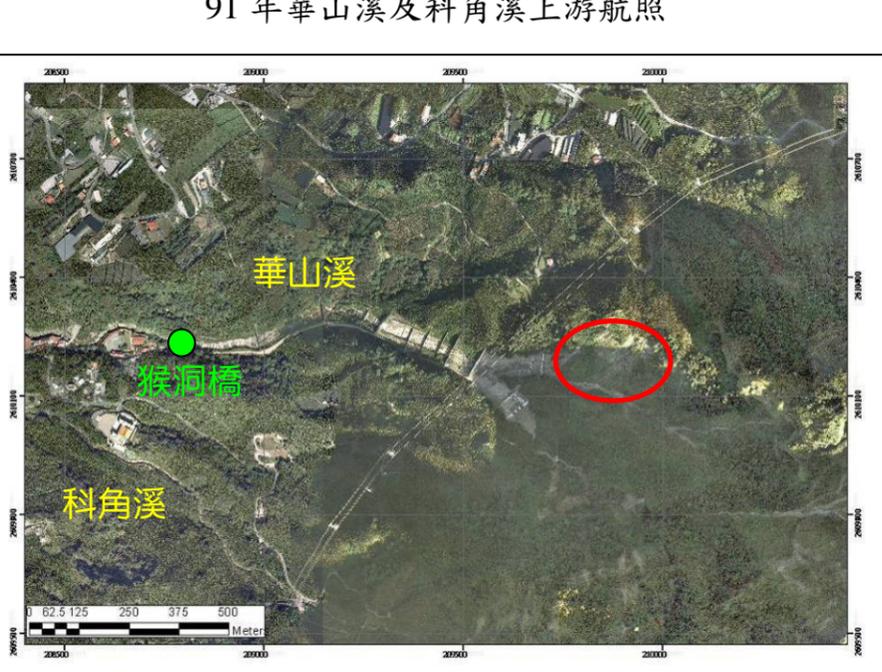
<p>96 年華山溪及科角溪上游航照</p>

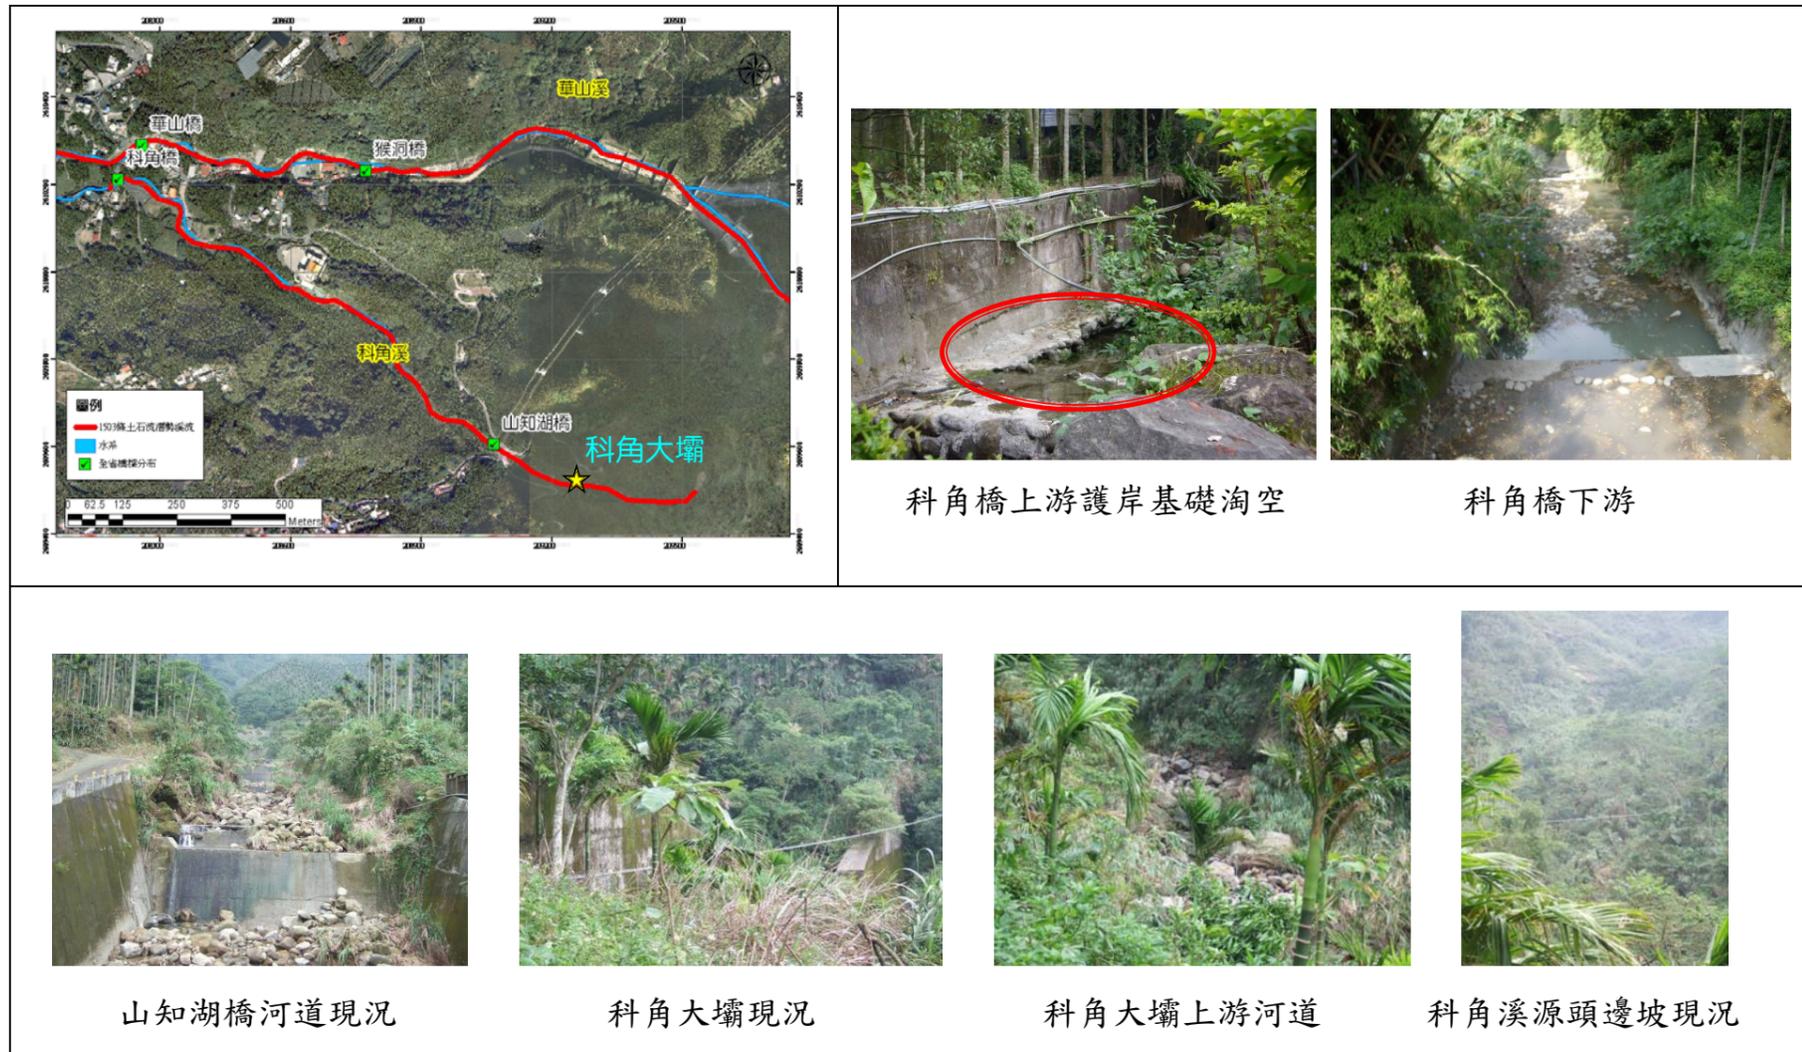
表 5-1-5 土石流潛勢溪流-雲縣 DF001(科角溪)

1. 雲縣 DF001(科角溪)：往昔曾發生重大土石流災害，經整治後，現況良好，雖經多次颱風侵襲，科角大壩上游邊坡仍呈穩定狀態且植生復育現況良好。惟邊坡相當陡峭，經判釋後源頭尚有一處崩塌地，故仍須持續觀察。尤其是颱風豪雨期間，若邊坡土石含水量達飽和狀態時，易誘發坡面崩塌。經莫拉克颱風後，僅兩岸有沖刷現象，河道部分土石及雜草被帶往下游，但並無明顯土石堆積，且集水區植生覆蓋良好，暫不處理。
2. 雲縣 DF002(華山溪)：
 - (1) 華山溪為土石流高潛勢溪流，歷年來曾發生多次重大土石流災害，經過河道整體治理後，已發揮防災預期成效，現今發展為土石流教學園區及華山咖啡園區，近期雖經過多次颱風豪雨侵襲，並無重大災害發生。
 - (2) 華山溪上游邊坡仍有多處崩塌，造成下游豐富的土石堆積，尤其於莫拉克颱風期間，經豪大雨肆虐，猴洞橋右岸邊坡崩塌，大面積土石鬆動、農路龜裂長達 250m、土石持續崩落，邊坡囤積超過六萬立方公尺的土方。華山溪兩岸淺層滑動的面積預估約 2 公頃。另外猴洞橋溪段，河床急速縮窄且上邊坡巨石裸露，一旦河

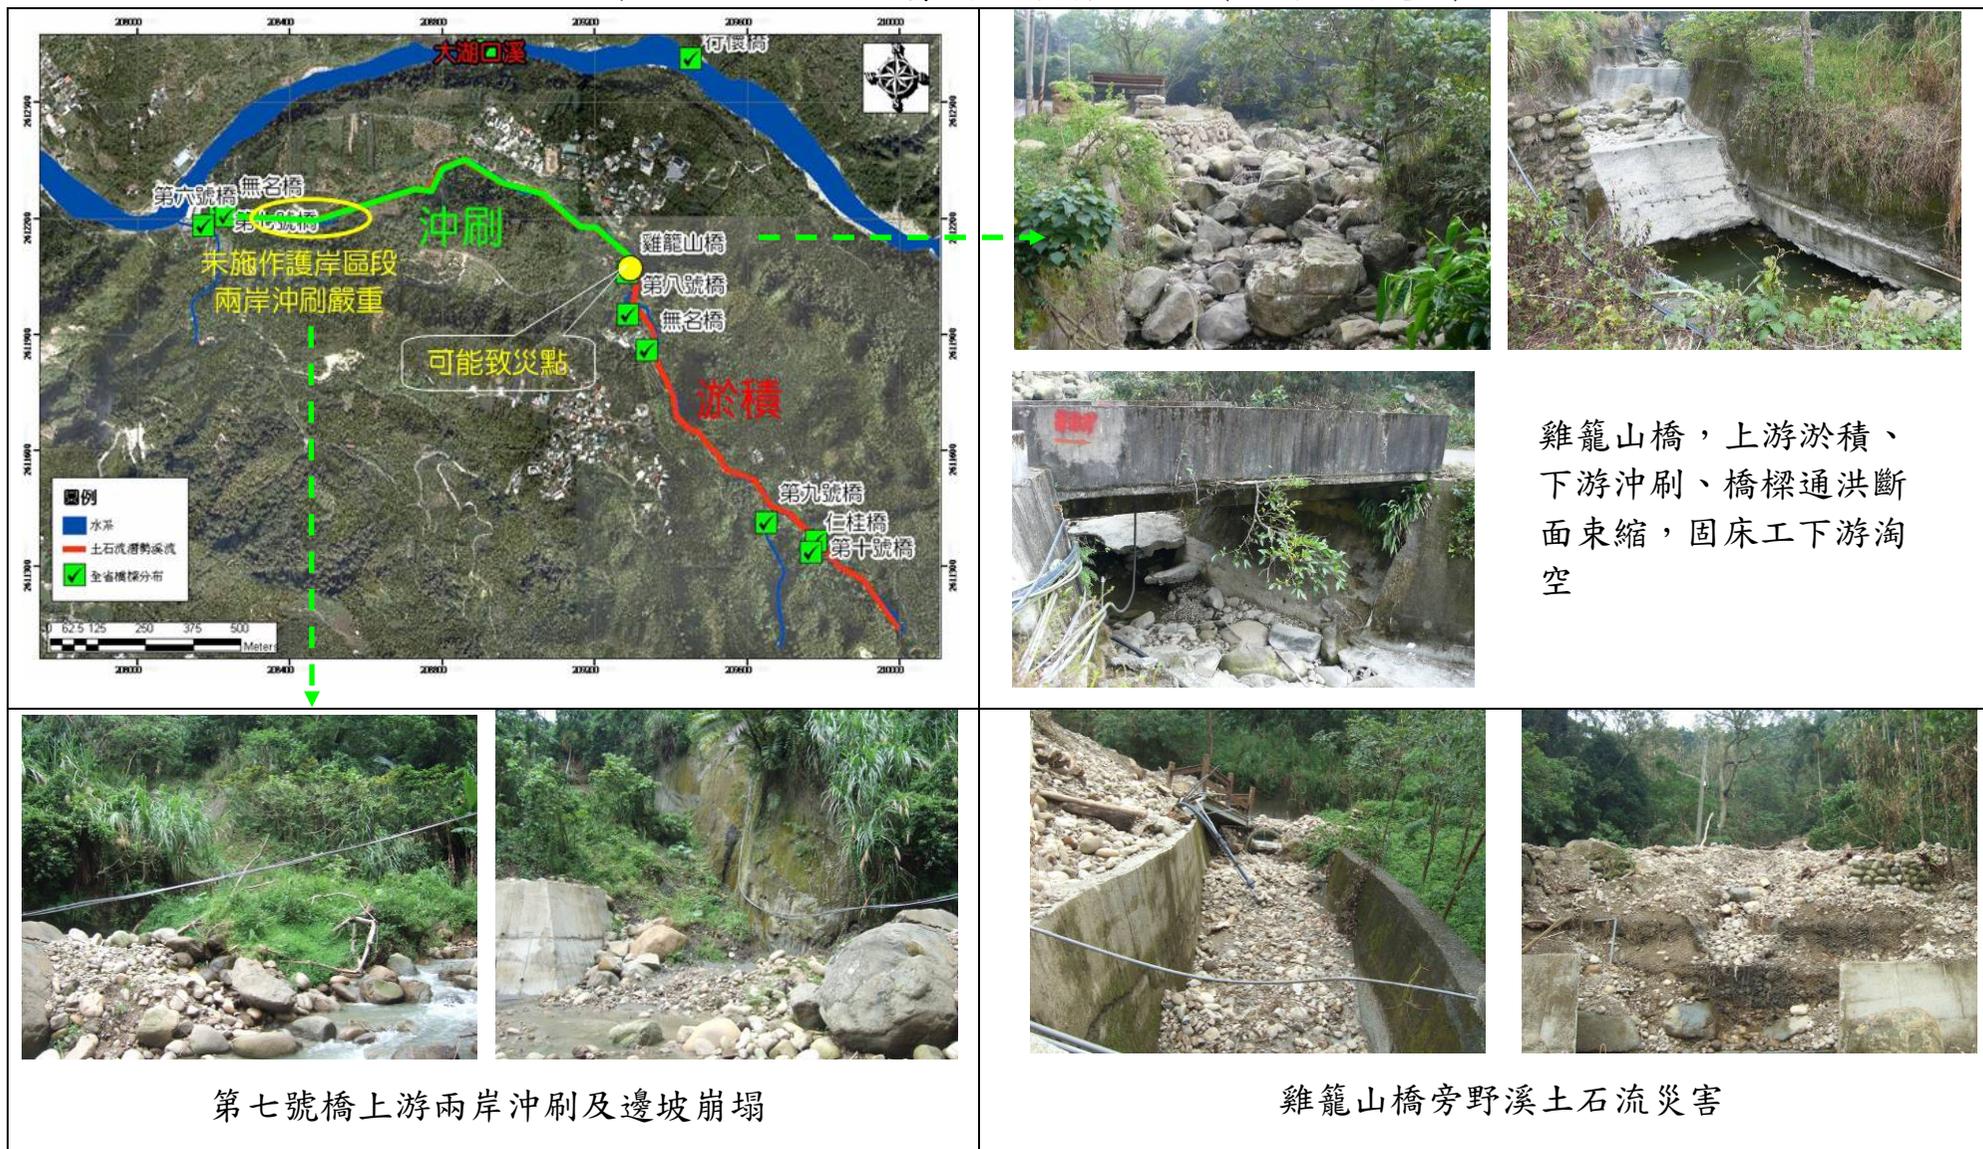
表 5-1-6 土石流潛勢溪流-雲縣 DF003(大湖口溪支流)

- (1) 本溪流屬於大湖口溪的支流，並無重大歷史災害，且上游無明顯崩塌地，主要土石來源為河道兩岸沖刷及邊坡沖蝕。
- (2) 雞籠山橋通洪斷面有束縮的問題，上游土石大量堆積，下游現有橫向構造物基礎淘空現象。當颱風豪雨期間，洪水於雞籠山橋段恐生成河道阻塞而溢淹之虞。莫拉克颱風期間，位於雞籠山橋旁野溪，集水區邊坡遭受豪雨沖刷致土石大規模崩落，曾引發土石流，土石淹沒雲 212 縣道及道路旁小型公園，並淤積於河道，周邊道路部分古坑鄉公所已即時辦理清疏搶通，惟溪流整治斷面不足問題及用地仍亟待處理解決。
- (3) 第七號橋上游約 400 公尺兩岸皆未施作護岸，故兩岸沖刷較嚴重、邊坡則有崩落及數條沖蝕溝形成。第七號橋下游則護岸及固床工基礎淘空嚴重，亟待補強。

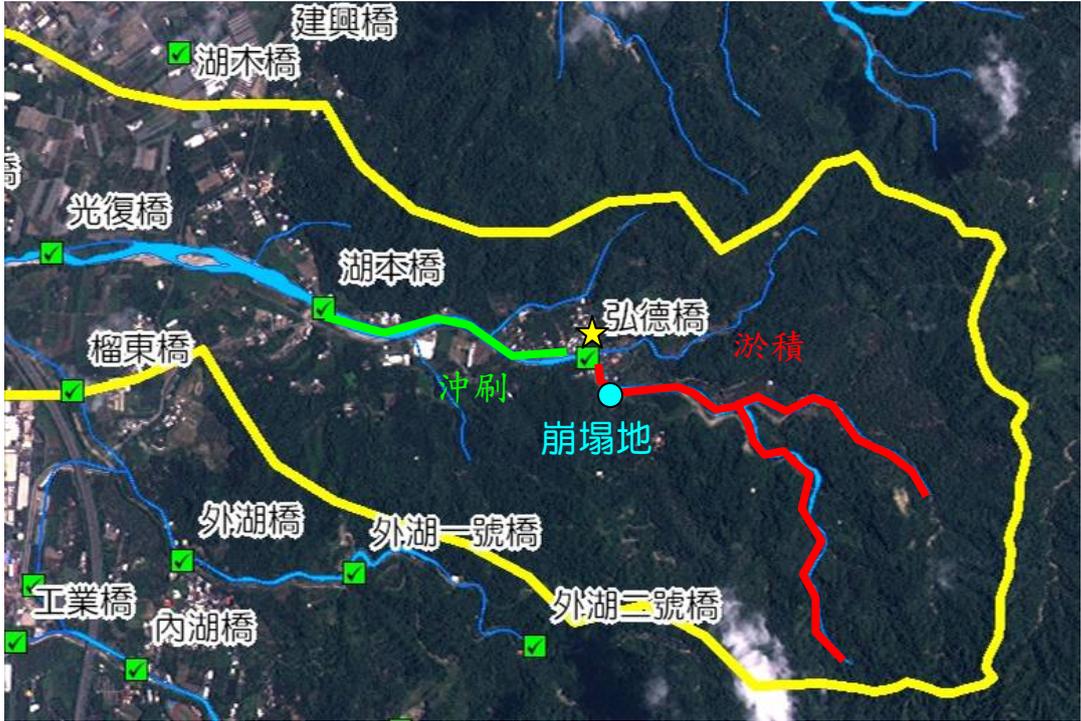
1. 大埔溪上游崩塌地(大崩 3)位於河道變寬處，河道土石堆積與道路同高，遇雨水流漫淹道路及果園。
2. 弘德橋以上河道土石堆積且雜草叢生，幾乎阻塞整個河道，經河道整治設置固床工後，疑似固床工設置太高，致下游地區建德橋至湖本橋段成線下切、岩層裸露情形。
3. 河道雜草叢生，尤其以景觀木橋上下游及建德橋上游最為嚴重。

<p>大埔溪上游崩塌地下方土石堆積</p>	<p>弘德橋上游河道雜草叢生</p>

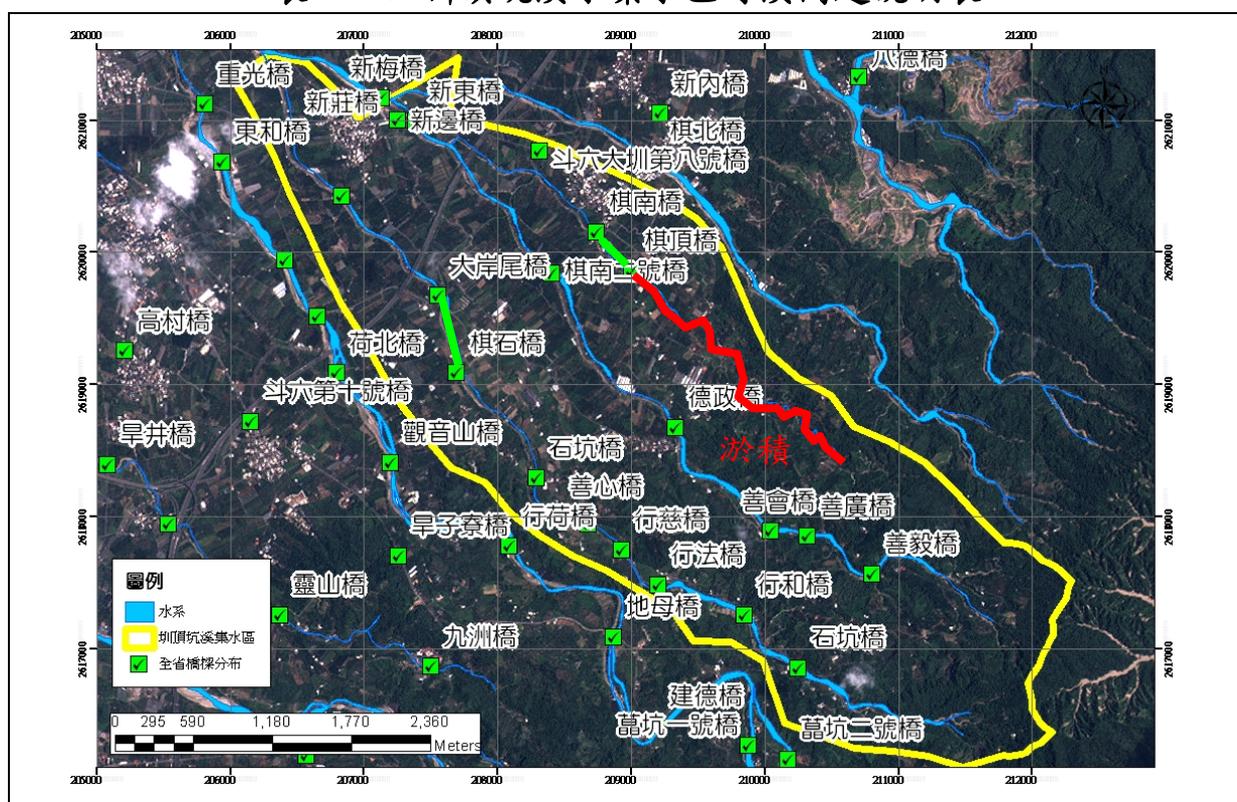
- (一) 崁頂坑溪：棋頂橋上游河道土石淤積、雜草叢生；下游河道則保護工破損嚴重。
- (二) 圳頭坑溪：圳頭坑溪主流河道大部分皆為土石淤積、河道雜草叢生。但支流部分則沖刷嚴重，護岸及固床工皆有基礎淘空及道路路基遭受水流沖刷而坍方等問題。
- (三) 石仔坑溪：治理界點為大岸尾橋
1. 石仔坑上游主流及支流源頭多處崩塌，崩坍土石多數堆積於上游河道。石仔坑主流中下游多已完成河道整治工程，沿線河道沖淤穩定。
 2. 行法橋至大岸尾橋為河床沖刷段，尤以大岸尾橋上游連續式固床工淘刷最為嚴重。

<p>棋頂橋下游保護工破壞</p>	<p>棋南二號橋上游河道雜草叢生</p>

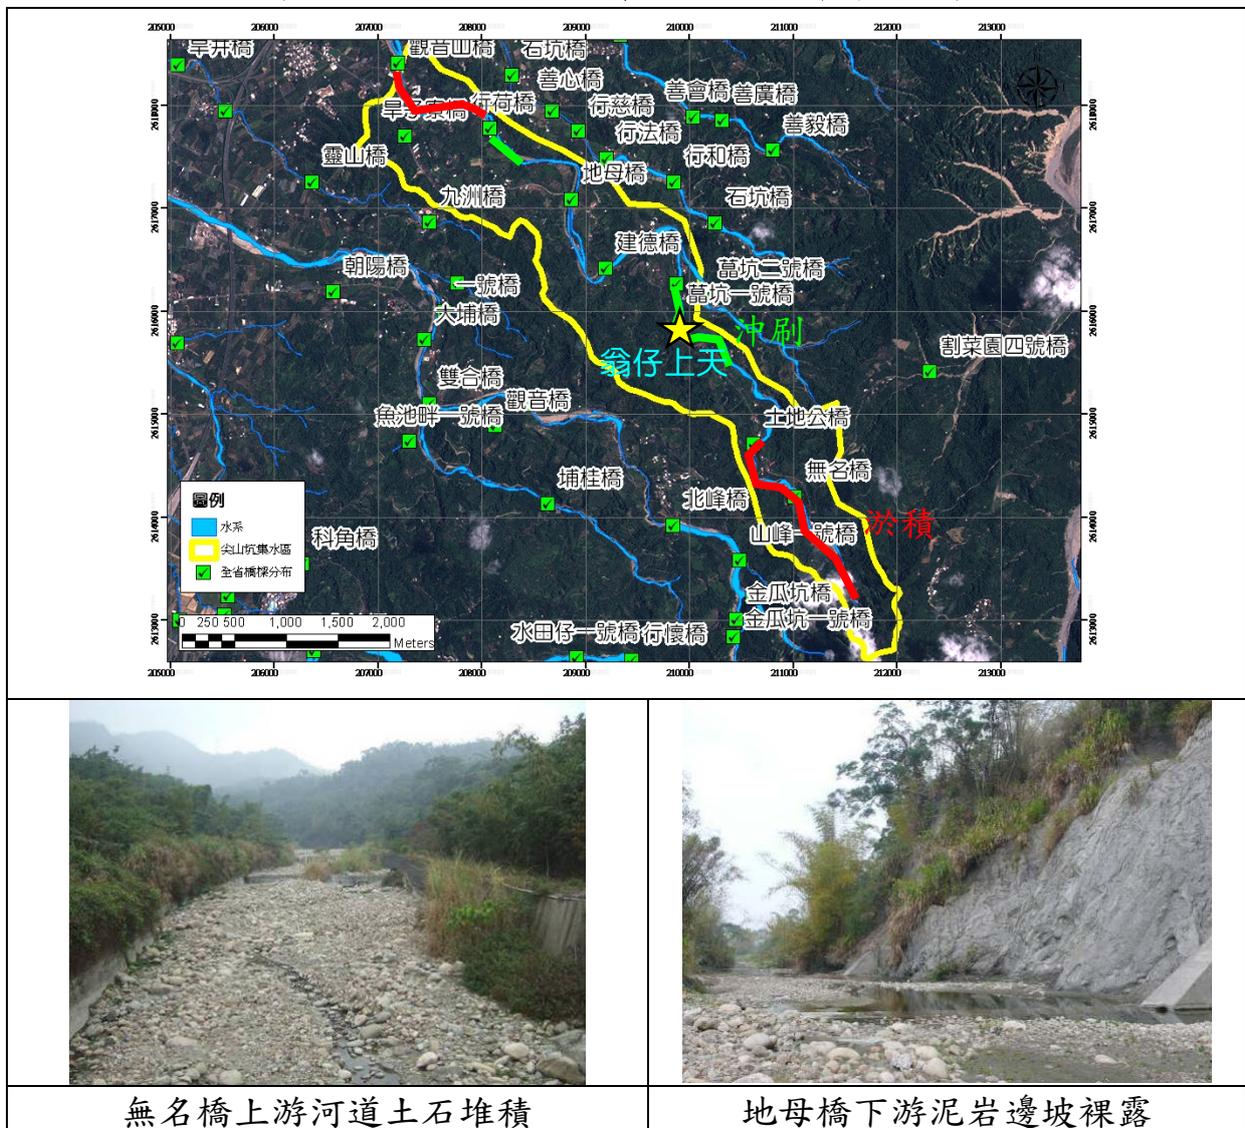
- 上游壩高，讓土石適時補給下游河床。
2. 另外翁仔上天版橋下游河床束縮且落差大，水流沖刷動能大，溪床兩岸沖刷嚴重。
 3. 建德橋至地母橋段已完成整治工程，為河道沖淤平衡穩定區段。
 4. 地母橋下游部分已施作整治工程，但至行荷橋兩岸均未施作護岸，河岸沖刷情形較嚴重，現有潛壩基礎有淘空及壩翼不足裸露等情形。
 5. 觀音山橋上游部分河道土石淤積，下游右岸凹岸處有沖刷現象。

翁仔上天版橋下游河床落差大	翁仔上天版橋下游河道束縮

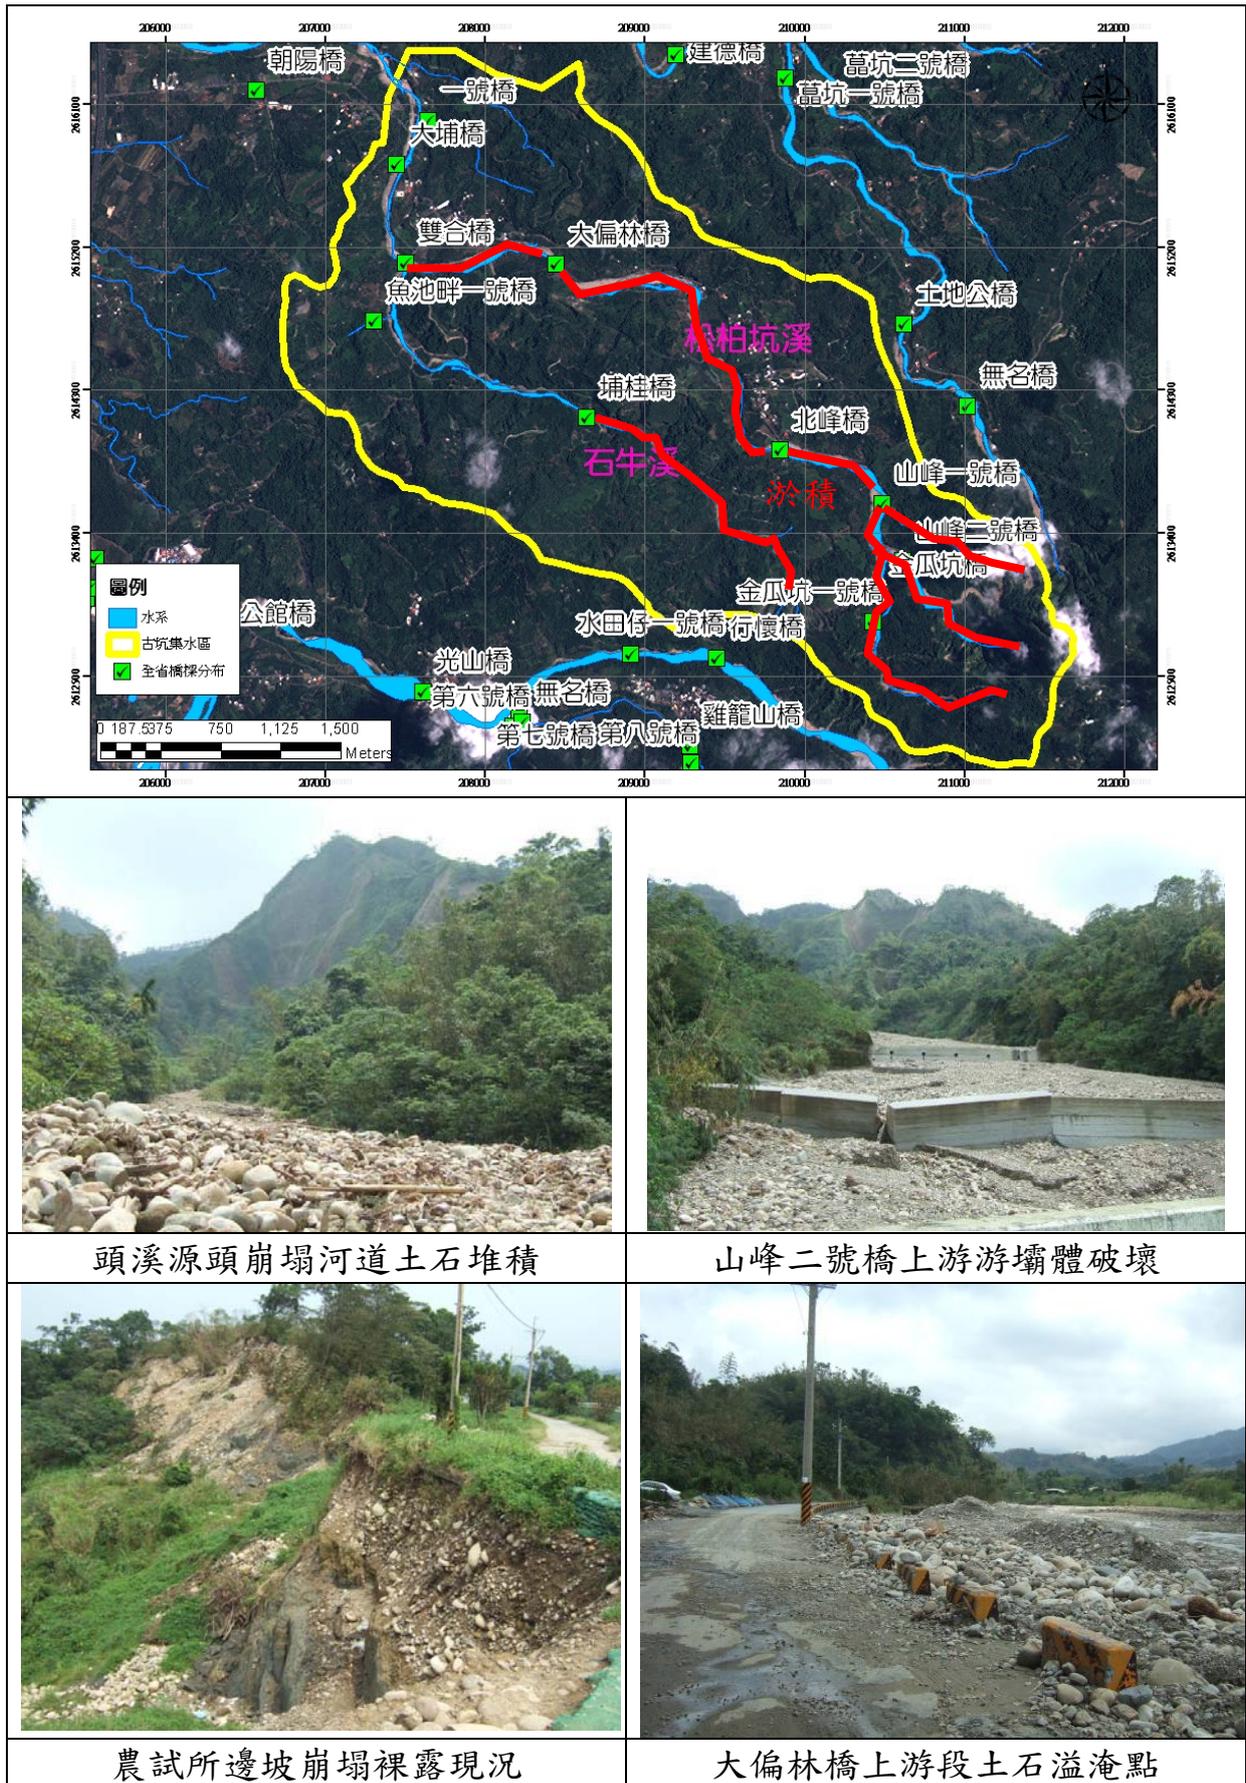
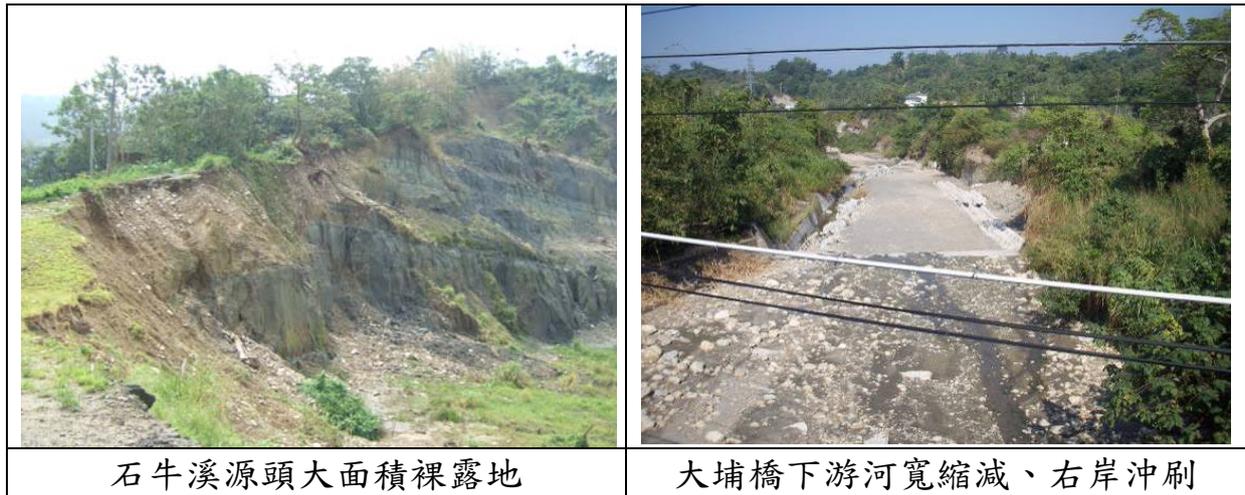
表 5-1-10 古坑子集水區野溪問題說明表

1. 石牛溪上游源頭多處崩塌，規模龐大且崩塌裸露地屬礫石、頁岩互層，經新舊航照比對後發現，源頭處崩塌地規模有擴大情形，因此上游河道土石堆積甚多。
2. 河道沿岸邊坡有土石崩落及弧形滑動之情形，於颱風豪雨後下移土石常阻塞道路情形，莫拉克颱風後，石牛溪沿線道路多處邊坡坍方、阻塞道路無法通行。
3. 埔桂橋上下游已完成整治工程，屬沖淤平衡穩定區段，但兩岸有泥岩沖蝕邊坡裸露，河床質為較細顆粒的青灰泥岩。
4. 雙合橋位於松柏坑溪與石牛溪匯流處，河道土石堆積與雙合橋幾乎同高，常導致此區段洪水漫淹而無法通行。
5. 大埔橋上游已完成整治工程，河道為沖淤平衡穩定河段，鄰近有小型公園等環境綠美化，但大埔橋下游右岸遭變沖刷致構造物破壞且河道寬度驟減，經 FLO-2D 淹水模擬結果，此處易造成淹水，除破損結構物應辦理修護外，下游河寬斷面應加大，以利排洪。

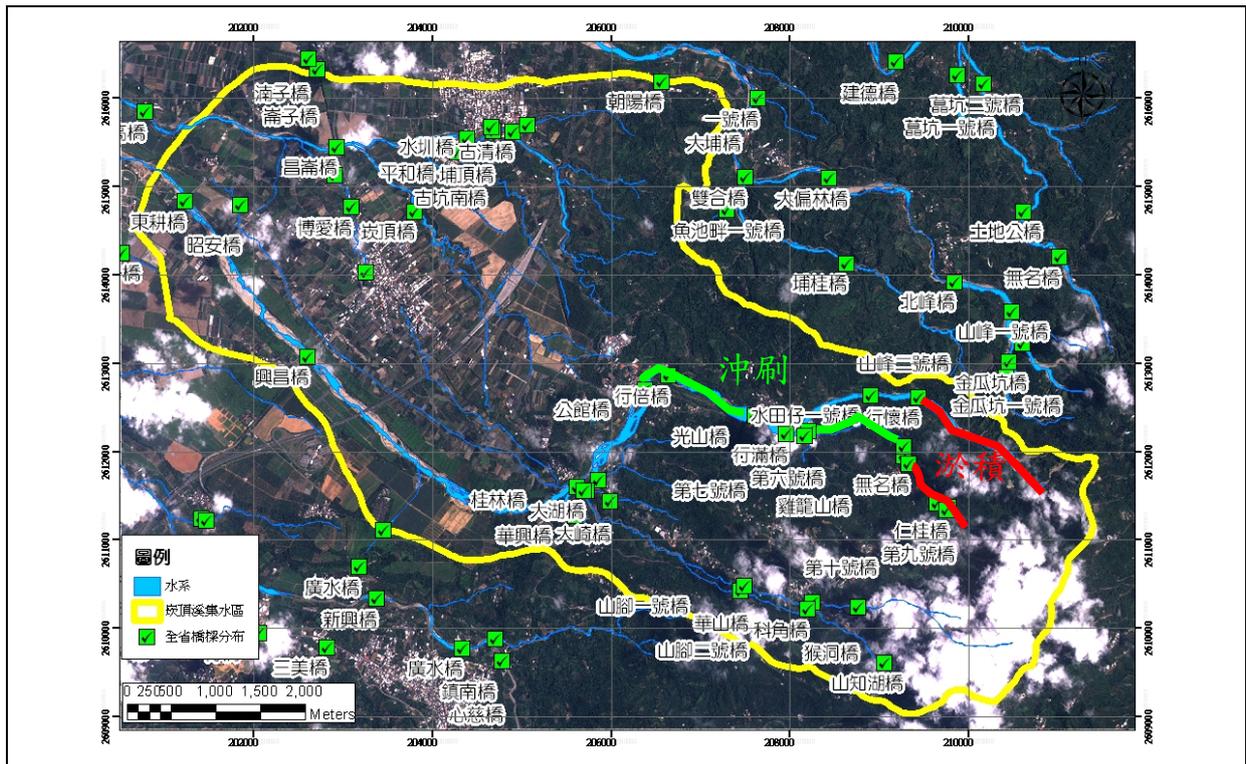
1. 大湖口溪源頭多處大面積崩塌裸露地，兩岸邊坡有 10 處大小不一的沖蝕坑溝，經航照盼釋後，發現有逐年擴大之趨勢。因此造成行懷橋上游大量土石堆積，現有的防砂壩攔阻大部分土砂，但又疑因壩高過高，造成下游地區土石無法適時補給，河床沖刷較明顯。
2. 行懷橋至水田仔一號橋段，河道兩岸沖刷嚴重，沿岸道路基礎淘空、路面扭曲變形。鄰近有三號步道，登山民眾眾多，將此區段河道規劃整治後，配合其週邊道路、綠美化周遭環境並設置親水設施，提供附近居民及登山民眾休閒、遊憩之場所。
3. 行滿橋上下游段及光山橋上游已整治完成，為河道穩定區段。
4. 本溪流早期因採取砂石，而導致光山橋下游段河床嚴重下切。現經整治後，已慢慢恢復穩定狀態。光山橋下方保護工現況沖刷破壞，下游河道皆有整治，且目前仍有其它整治工程施工中，河道現況尚屬穩定，但左岸部分邊坡有崩塌造成附近居民農田流失。行倍橋上下游固床工則有基礎淘空等情形，疑是因上游防砂壩設置導致河床土砂沖淤失衡，故若行懷橋上游壩體高度能適度降低，讓淤積土石適量下移補給，應可減低下游地區河床沖刷、下切之情形。

行懷橋上游防砂壩
