# 古坑鄉華山溪災害評估 及警戒與應變

成果報告書

中華民國九十八年十二月

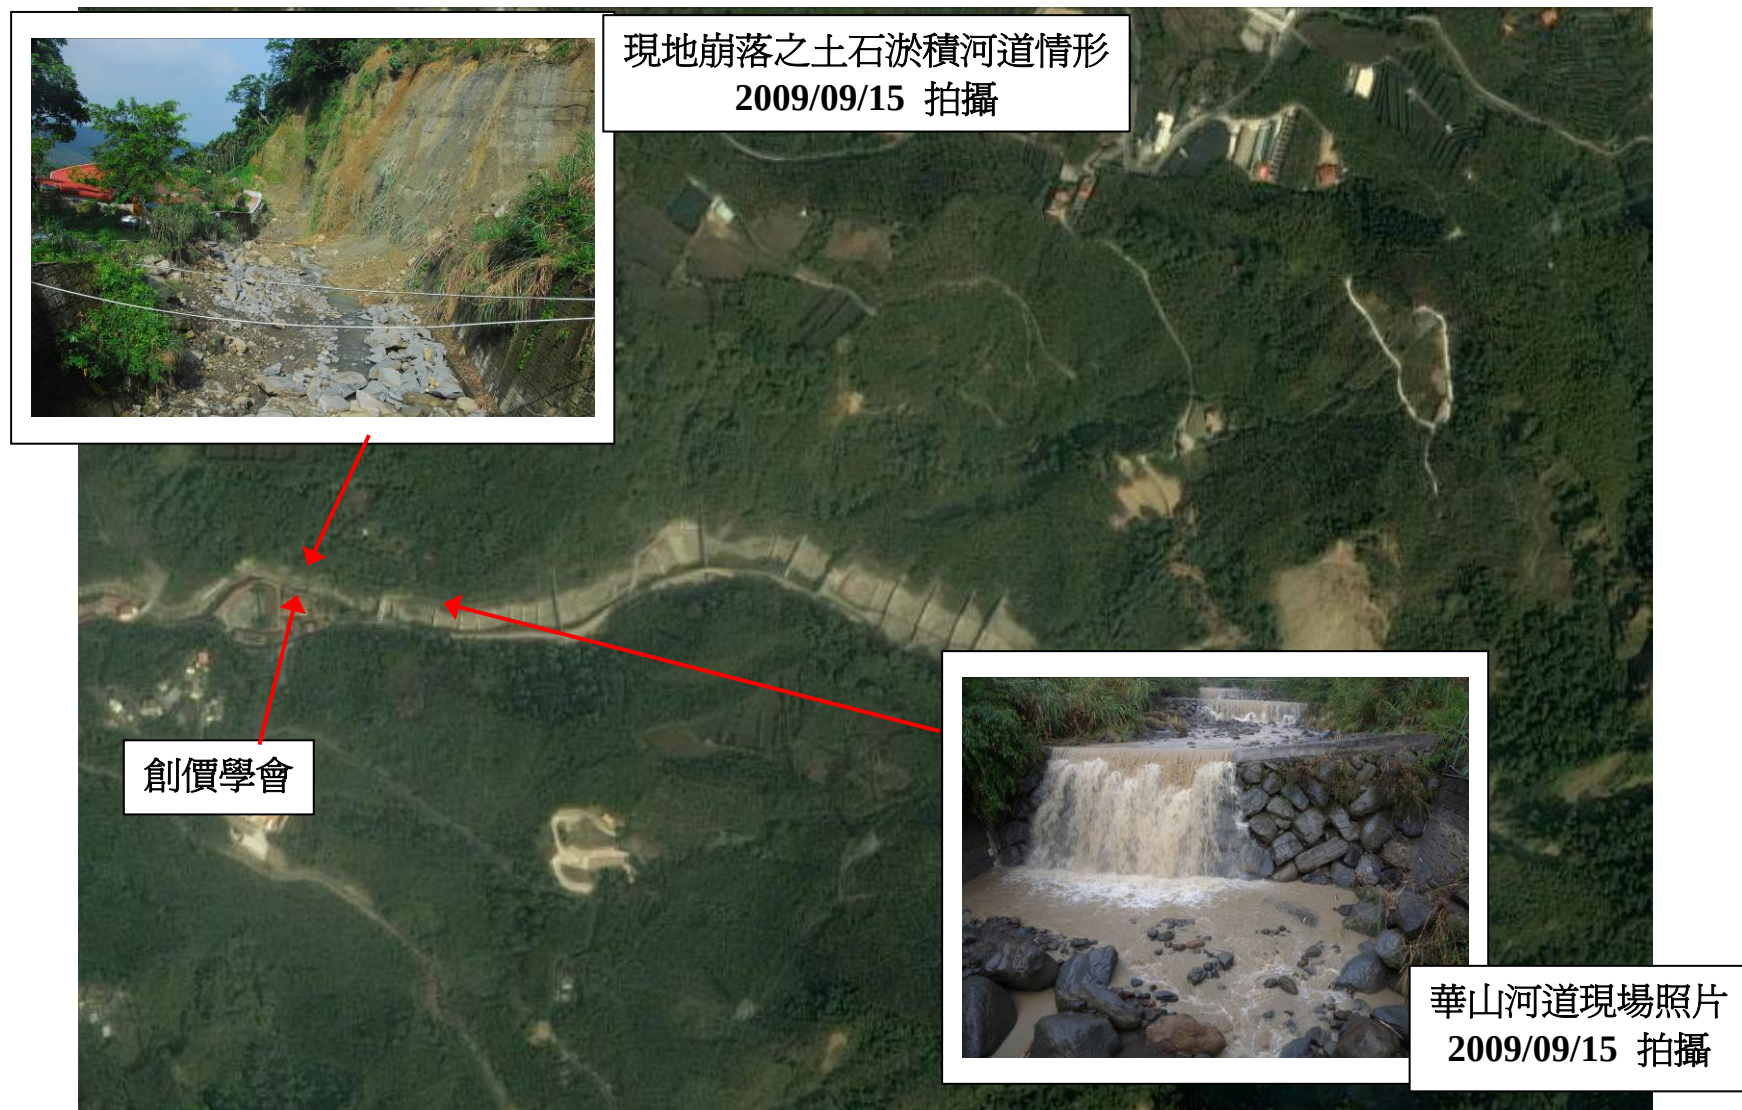
圖 2-1 華山地區現場情形

華山野溪整體的地形、地質、水文與過去災害與治理工程資料蒐集彙整與建檔。華山野溪曾發生土石流，歷經多次治理，頗有成效，設有土石流教學園區，整體野溪也經常維護中，地區已發展成國內知名的休閒旅遊區，有著名的華山咖啡園地，圖 1-1、1-2 為華山地區地理位置圖。集水區中有斷層線經過，土石容易崩落堵塞河道致災，圖 2-1 為華山地區現場情形。

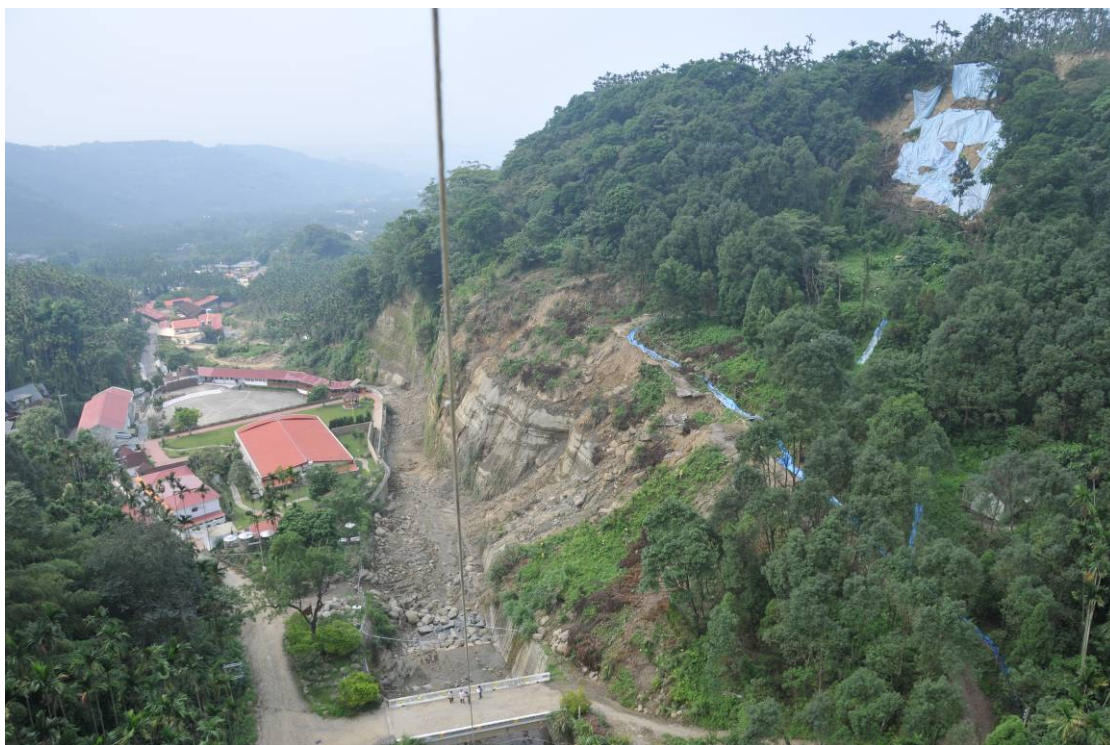
圖 4-9 華山溪崩場地 C 崩場地空照圖

空拍結果發現，華山溪上游河道寬敞但經過創價學會河道緊縮，若有大量土石產生，恐危害下游居民安全。莫拉克颱風造成山坡土石崩落，工程構造物發揮功效阻止土石往中下游侵襲保護華山村安全，經土石清疏作業後從空照圖判釋後工程構造可再發揮其功能。

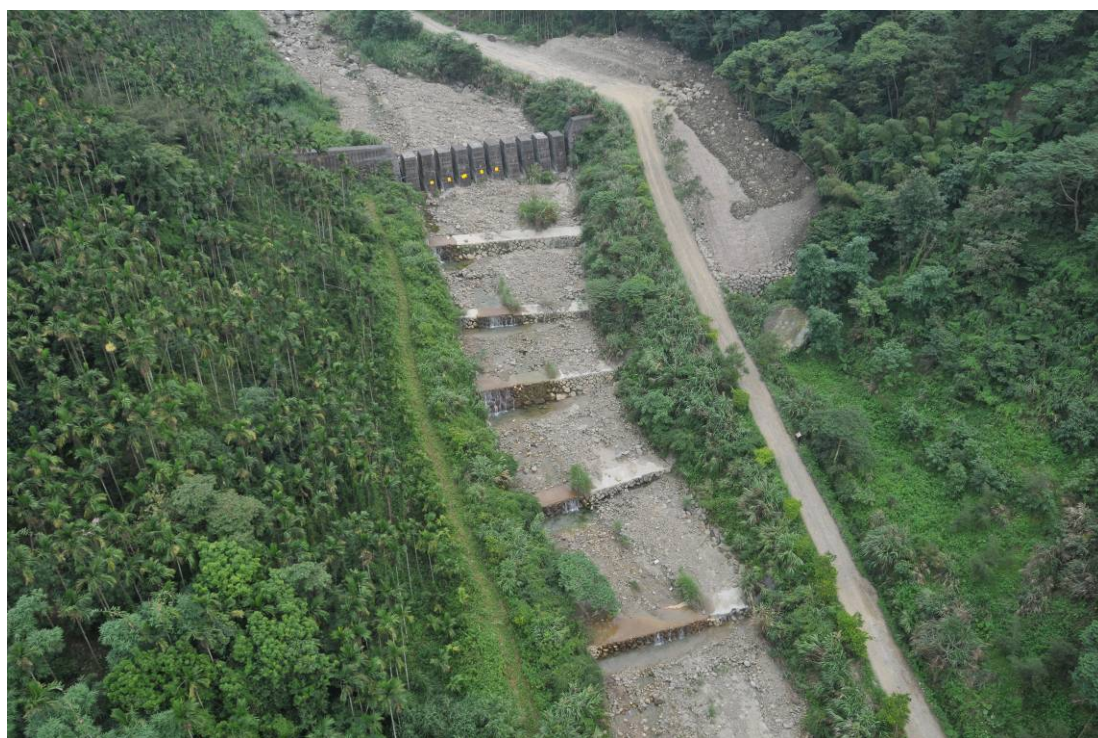
圖 4-10 華山溪中游防砂壩空照圖

利用空拍成果進行華山地區後續工程之檢討，由圖 4-11~圖 4-12 中可以明顯發現，華山溪河道經過河道疏濬後防砂壩已恢復阻擋土石功能，建議應定期清理河道土石確保工程構造物之功能性完整。

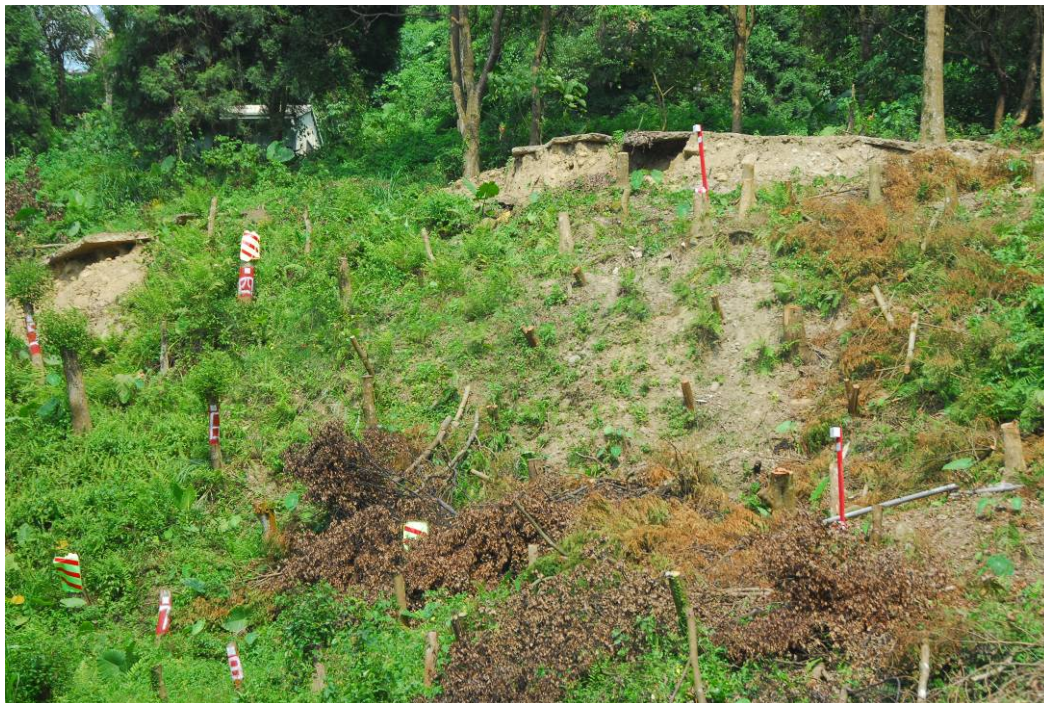
圖 6-5 設置伸縮或傾斜警示的裝置一

於土石崩落處如圖 6-5 及圖 6-6 等位置，設置傾斜警示的裝置。並加設自記式雨量計將雨量傳回中興大學，隨時監控降雨情形，以下介紹雨量計與傾斜計儀器原理。

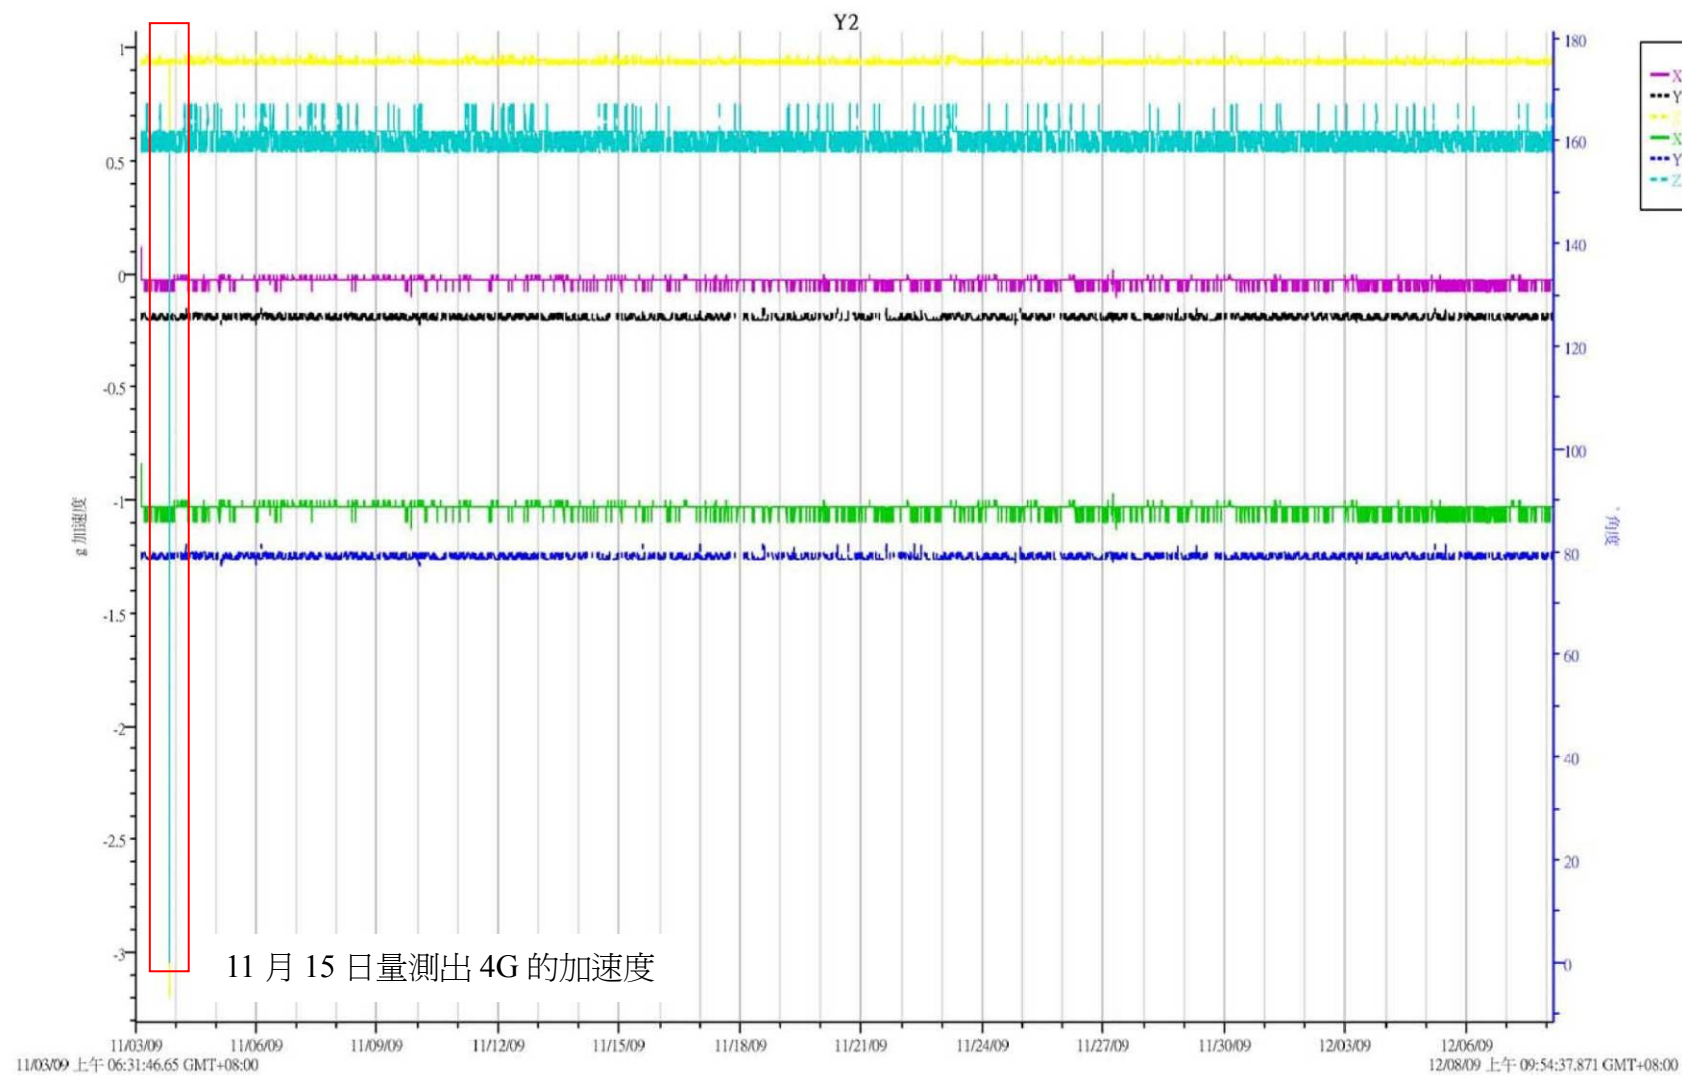
圖 6-15 三軸加速度傾斜計觀測成果

從現地取回三軸傾斜加速度計，讀取分析後發現從 11 月 3 日後並無發生傾斜現象，但於 11 月 5 號發生的南投名間的 6.2 規模的地震雲林古坑有 5 級規模現地記錄器有觀測到加速度變化情形，如圖 6-15 所示。

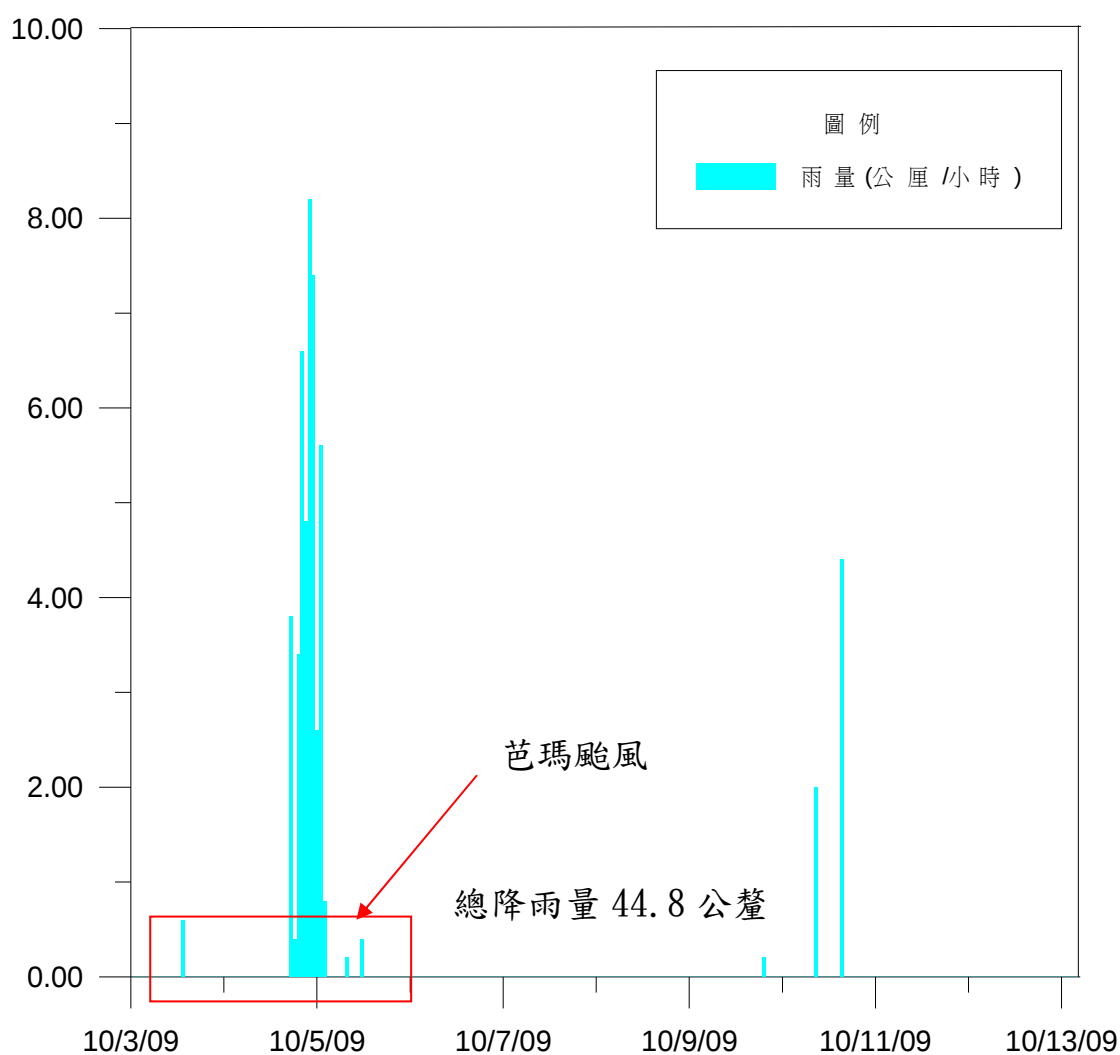
圖 6-16 華山地區降雨圖

芭瑪颱風(PARMA)期間(10/03~10/06)，華山地區總降雨量為44.8公釐，最大每小時降雨量為8.2公釐/每小時，如圖6-16所示。雖然雨勢不大，但發揮颱風期間即時監測雨量情形，並搭配即時影像瞭解現場情形。未來加裝地表傾斜警報後更能完整保護當地安全。

土石流警戒基準值雲林縣古坑鄉華山村為350公釐雨量(資料來源:土石流防災資訊網)，利用即時資料隨時掌握現地降雨情形。
