水土保持局南投分局

仁愛鄉公所鄰近區域崩塌地潛勢調查 成果報告

鋒璟工程顧問企業股份有限公司

中華民國九十八年五月 編製

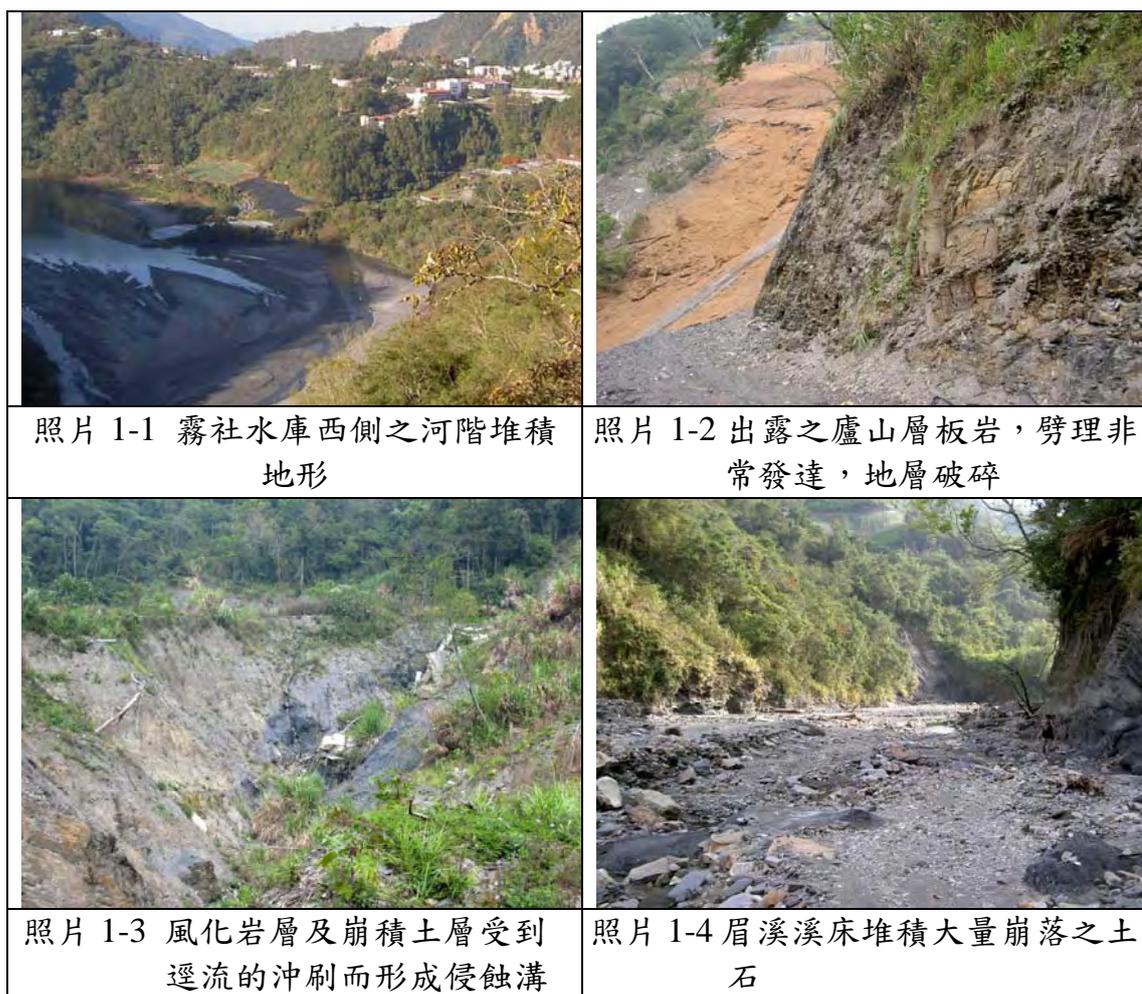
圖 2-6 計畫區域地表地質勘查相片

計畫區位於中央山脈西翼的變質岩區,出露之廬山層板岩,劈理非常發達,常見岩層潛變現象,且地表岩石多風化,容易發生崩塌。

此外,計畫區屬高山地帶,地勢較高,坡面亦較陡,鬆軟的風化岩層或土層、崩積土層等,容易受到逕流的沖刷而形成侵蝕溝。

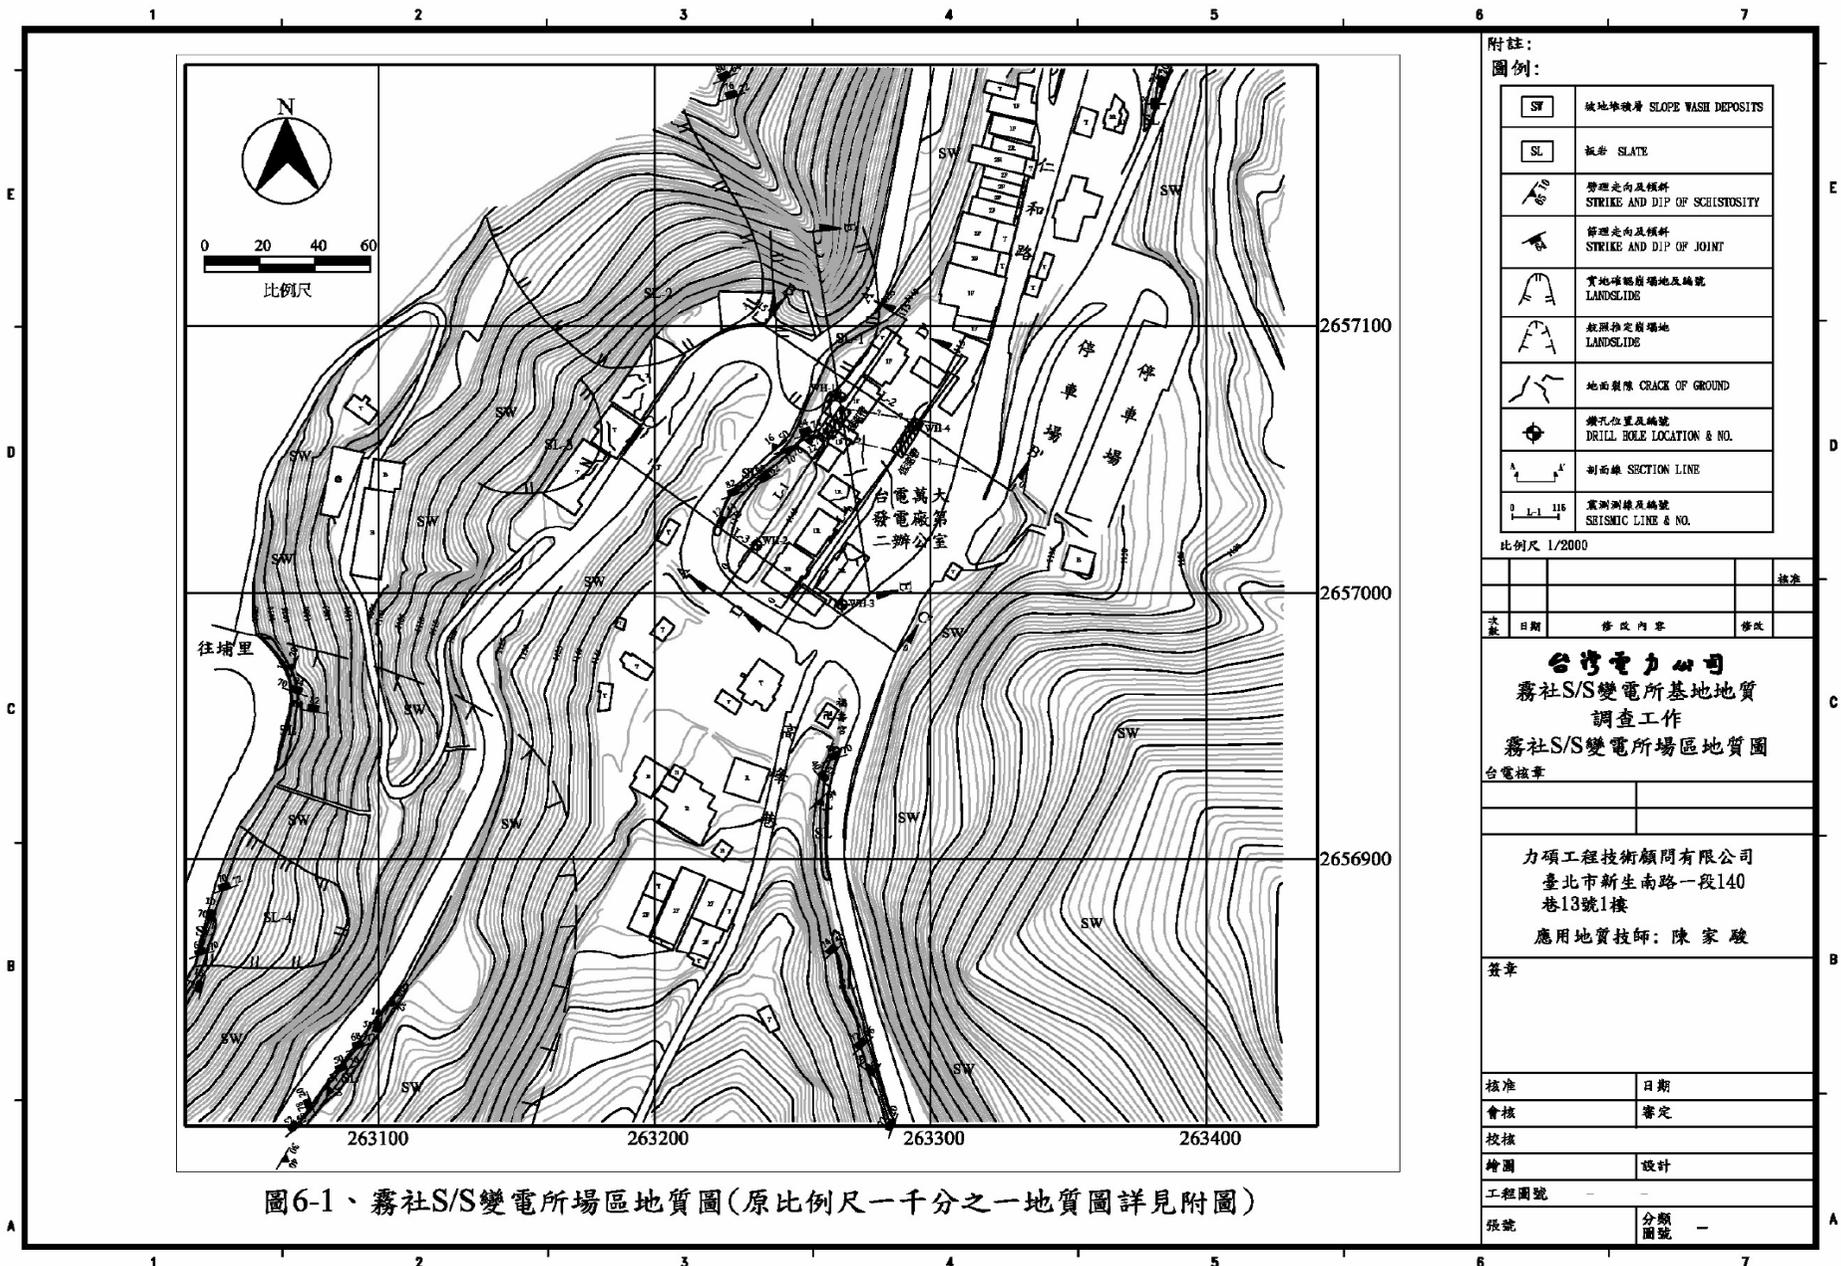
圖 2-13 霧社 S/S 變電所基地地質圖

基地地表於日據時代即已進行整地工程，而後雖有建物之增建，但仍維持地表地形。基地內辦公室於 921 大地震時產生南北向裂隙，雖經修補，但基地內尚殘留諸多裂隙，裂隙發生位置包括：辦公室建築物內及建物四週、宿舍區建物及後方空地、中央空地及走道、辦公室後方花台等，幾乎涵蓋大部分之基地面積，尤其辦公室內以及宿舍區後方空地，裂隙開口寬度約達 2~4 cm，最為嚴重。裂隙現況如圖 2-12，裂隙分佈位置如圖 2-13 所示。

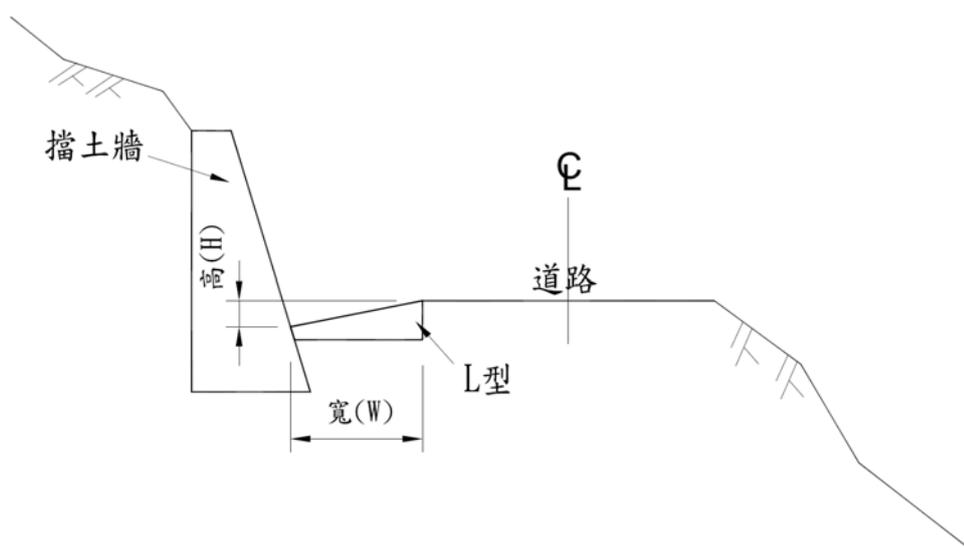
圖 3-7 L 型溝示意圖

台 14 線、台 14 甲線及投 83 線之道路排水系統，主要之佈置為道路上邊坡側之梯形或矩形側溝；另霧 R1~霧 R4 部分，主要為擋土牆邊之 L 型溝 (圖 3-7)，水流滿溢時即沿道路或坡面排放。

本計畫道路側溝設置大致完備，但是側溝經常遭上邊坡崩落土石、樹枝及樹葉等雜物堵塞，需經常性維護。

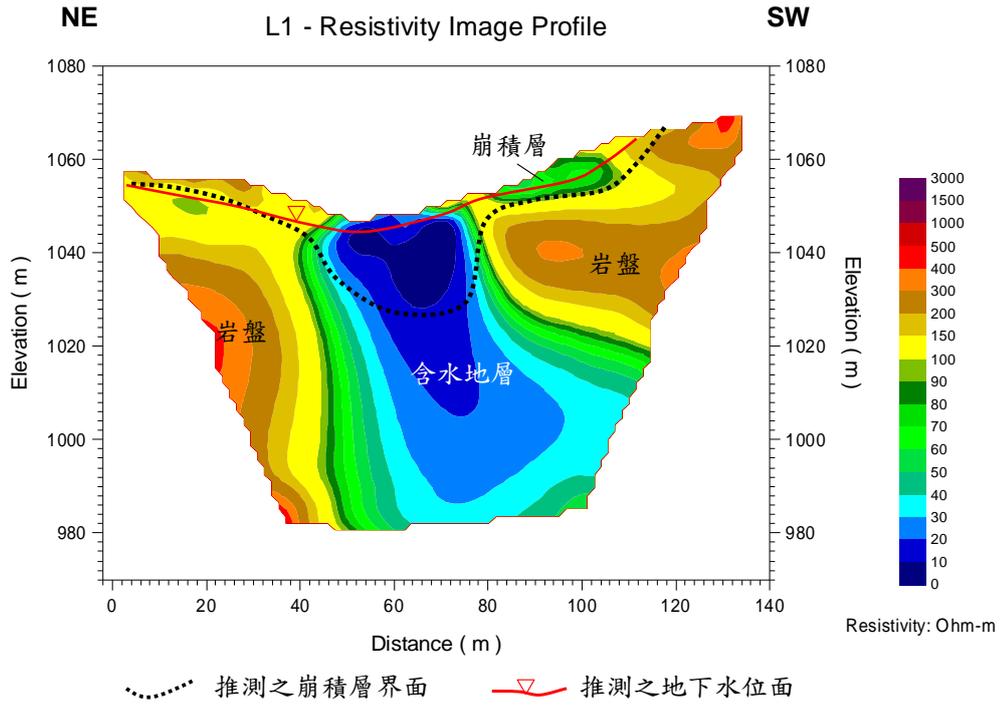
圖 3-12 測線 L1 之地電阻探測成果圖

本調查測線約呈東北-西南走向，為佈置於侵蝕溝上游之橫切剖面。圖3-12為本測線地電阻測勘結果之地下地層電阻率分布與判釋結果圖。由調查之地層電阻率分布情形顯示，近地表淺部地區的地層電阻分佈較為零亂，代表地層的組成物質具有較大的變化，此應為崩積層之表徵，因其具有岩塊、泥砂等不同材料的堆積與乾濕程度不同所展現的結果。除測線中段區域以外，地下地層隨深度漸深，其電阻率漸高，呈現塊狀的電阻等值線分布，顯示地層之組成物質較為均質，係屬於基盤岩層的表徵。而測線中段區域呈現低電阻區塊，係相對位於侵蝕溝之位置，顯示本處地下地層可能為較破碎的含水岩層或岩性軟弱的地層。

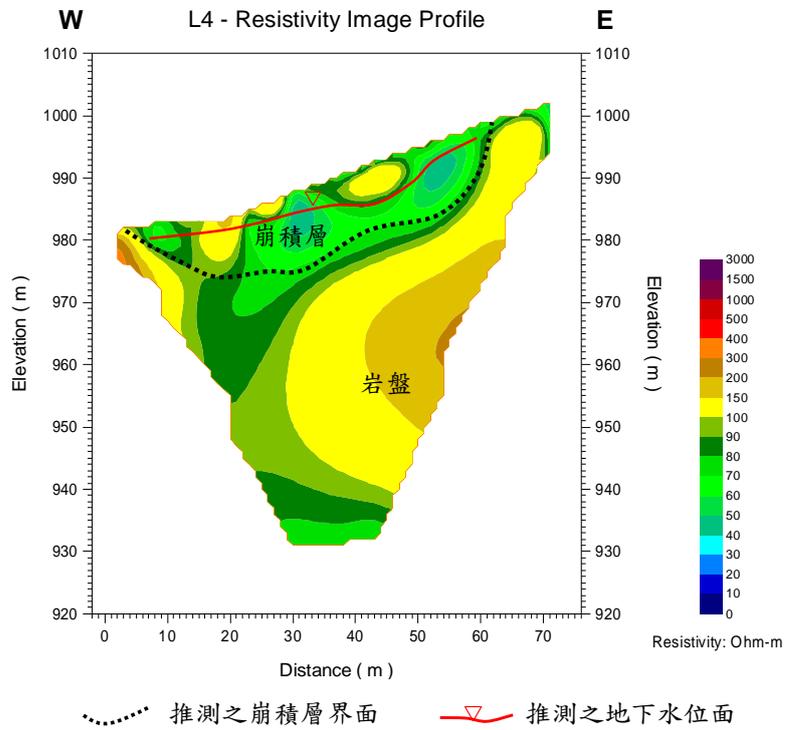
圖 3-15 測線 L4 之地電阻探測成果圖

本調查測線大致約呈東西走向，佈置於調查區之分支侵蝕溝位置。圖3-15為本調查測線地電阻測勘結果之地下地層電阻率分布與判釋結果圖，所研判之崩積層分佈與地下水位分佈，則分別以黑色與紅色曲線標示於圖上。由調查結果顯示，除測線前後兩端外，崩積層略呈平均狀分佈於調查測線上，崩積層之平均厚度約在10 m左右。崩積層之電阻率變化較大，顯示其組成物質較為混雜，而崩積層底層多呈現較低之電阻率表徵，推估崩積層底部多為含水狀態，地下水位面大致位於崩積層之內，約分佈在地下3~8 m之間。

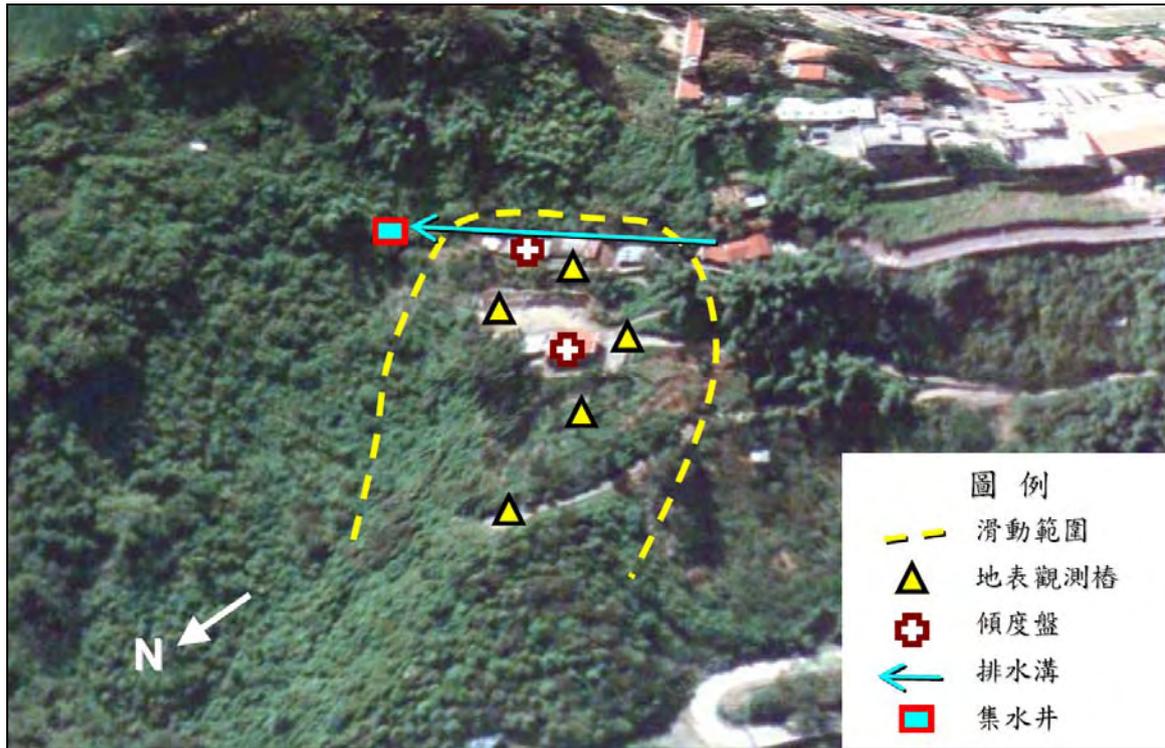
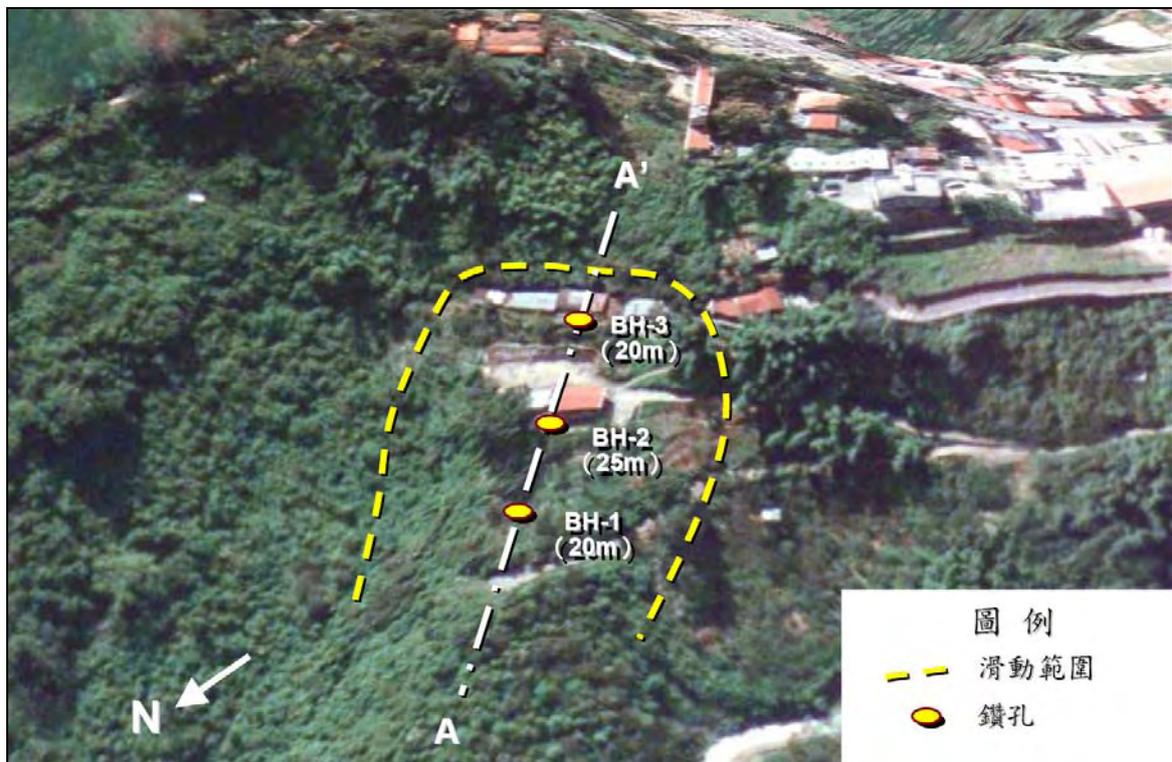
圖5-12 崩塌地LS07治理對策3D模擬圖

災害類型	地滑
規模	寬度 60 m，長度 110 m，平均坡度 25°。
現地概述	區內擋土牆及房舍地坪出現裂隙，於無明顯症狀，尚未致災。
發生原因	1.地形上為舊地滑地形。 2.921 地震後地層鬆動。 3.於滑動區頭部施建房舍，造成頭部加載。
對策	1.由於目前受損狀況不甚明顯，且區內仍有新建房舍，建議於區內擋土牆及建物牆體設置傾度盤觀測。 2.於地面設置位移觀測樁，定期觀測。 3.避免於滑動體頭部附近繼續設置構造物。 4.暢通區內排水系統，必要時加設排水溝。 5.若傾度盤及位移樁觀測有明顯變動，規劃於區內配置 3 孔地質鑽探，並設置傾斜管及水位監測井觀測，以確認滑動機制擬定後續治理對策。

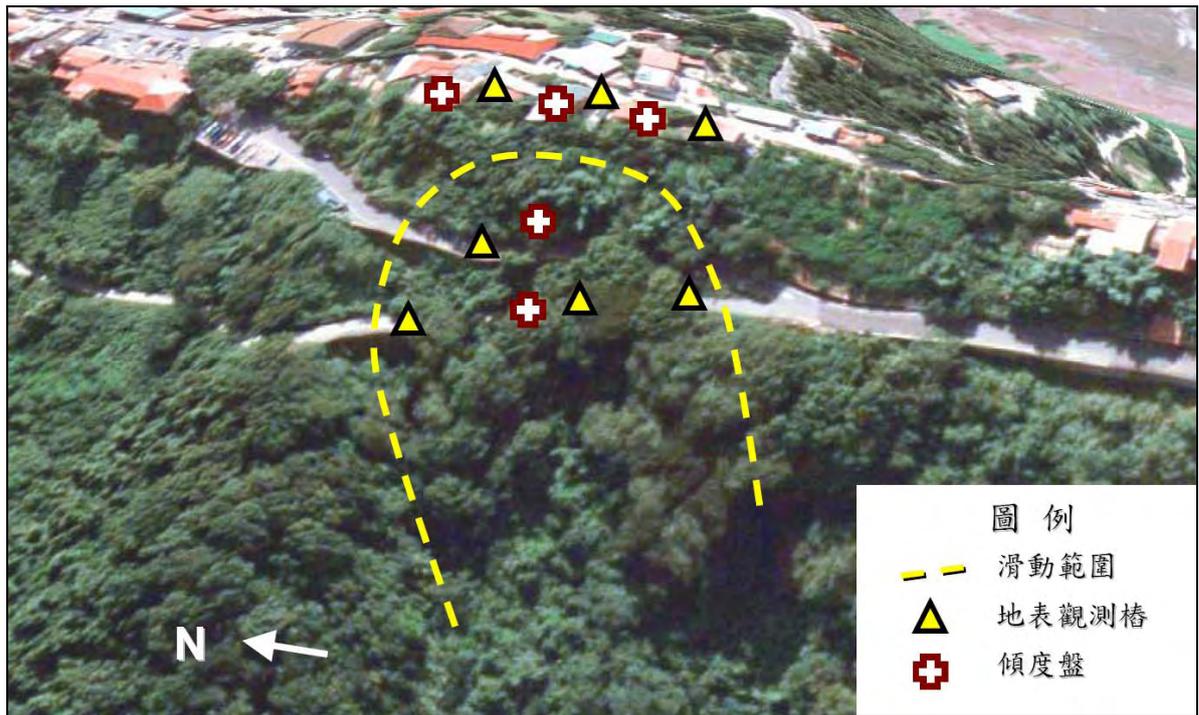
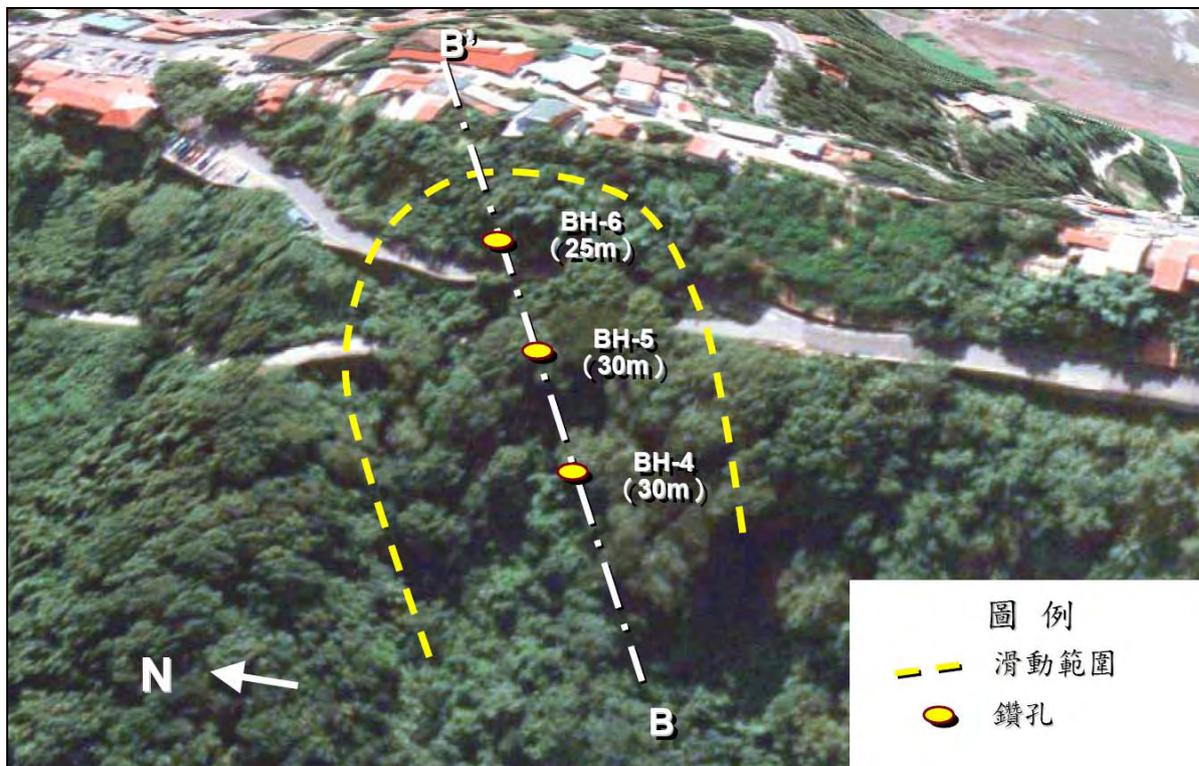
圖5-14 崩塌地LS12治理對策3D模擬圖

崩塌地編號	LS12
災害類型	地滑
規模	寬度 90 m，長度 110 m，平均坡度約 30°。
現地概述	路面及道路上邊坡擋土牆發現多處裂隙，另頭部東側房舍及圍牆亦有裂隙。
發生原因	1.地形上為舊地滑地形。 2. 72 水患及 0609 豪雨誘發滑動。
對策	1.於頭部上方房舍設置傾度盤觀測，定期勘查道路裂隙是否擴大或新增。 2.若傾度盤觀測及地表裂隙有明顯變動，建議於區內配置 3 孔地質鑽探，並設置傾斜管及水位監測井觀測，以確認滑動機制擬定後續治理對策。

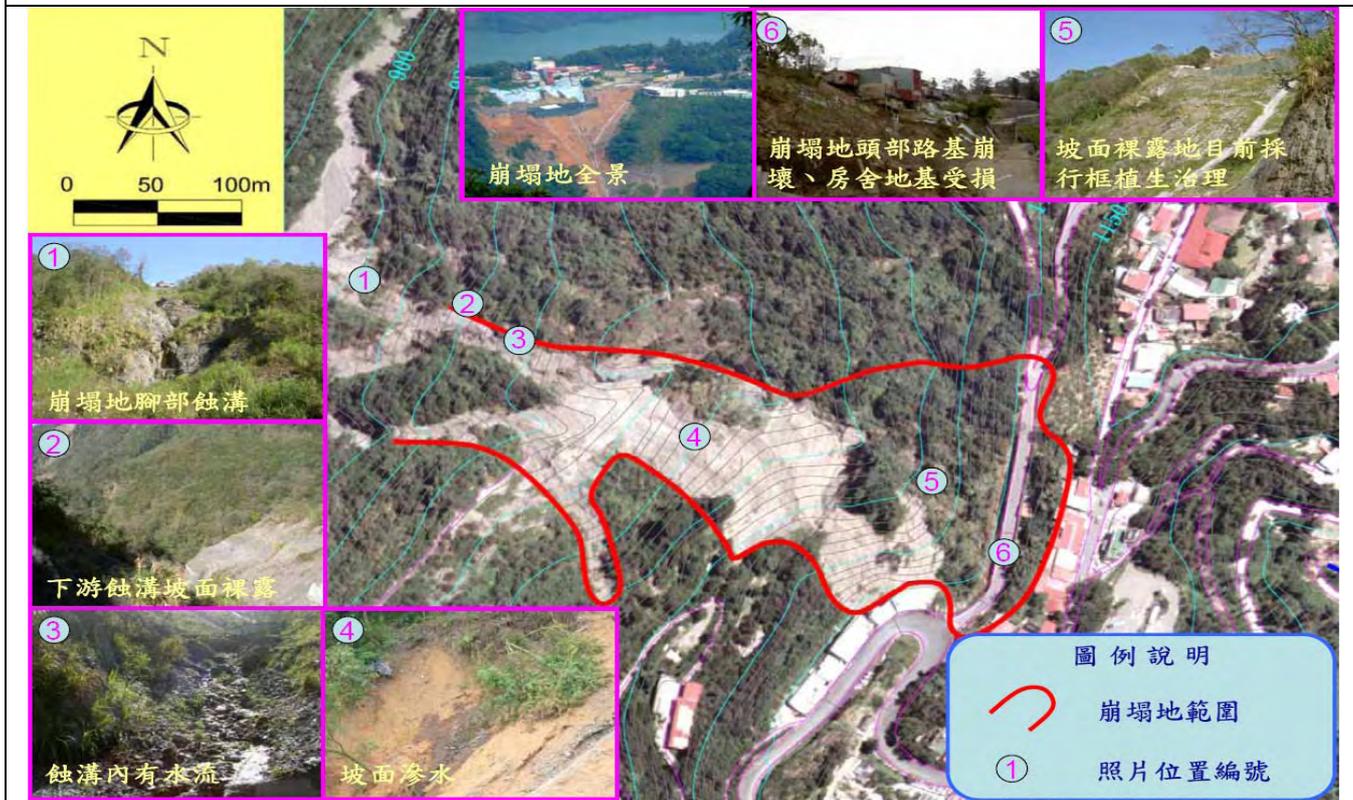
崩塌地編號	FA10
災害類型	山崩
規模	寬度 180 m(頭部)，長度 40 m，平均坡度約 27°~38°。
現地概述	<ol style="list-style-type: none"> 1.上半部坡面採型框植生治理，崩壞之路基採用加勁土堤修復，但於辛樂克颱風後，加勁路堤崩壞約 20 m。 2.部分區域型框已損壞，坡面仍不穩定。 3.坡面多處湧水、滲水。 4.下半部邊坡之蝕溝仍在發育中。
發生原因	<ol style="list-style-type: none"> 1.坡面既長且陡，表層地質破碎、嚴重風化。 2.地形上位於地表水匯集處，社區生活污水及雨水排入。 3.921 地震後地層鬆動。 4.72 水惠及 0609 豪雨誘發山崩。
對策	<ol style="list-style-type: none"> 1.山崩區上方，居民仍持續居住，目前採防水帆布覆蓋地面，防止雨水沖刷。住家基礎裸露之處，暫時以鋼軌樁支撐，建議應隨時監測崩塌徵兆，必要時徹離。 2.目前復建道路兩端道路有 3~5m 落差，房舍下方坡面仍裸露，道路下方推測該段基岩可能很深，因此建議在現有加勁擋土牆上方採 EPS 工法加岩錨復建。道路下側坡面，可以格樑加錨釘來防止侵蝕 3.凹谷向源侵蝕亦為本區崩塌潛因，建議於現有坑溝設置橫向構造物（如連續潛壩），藉以調整坡降，穩定溝床。

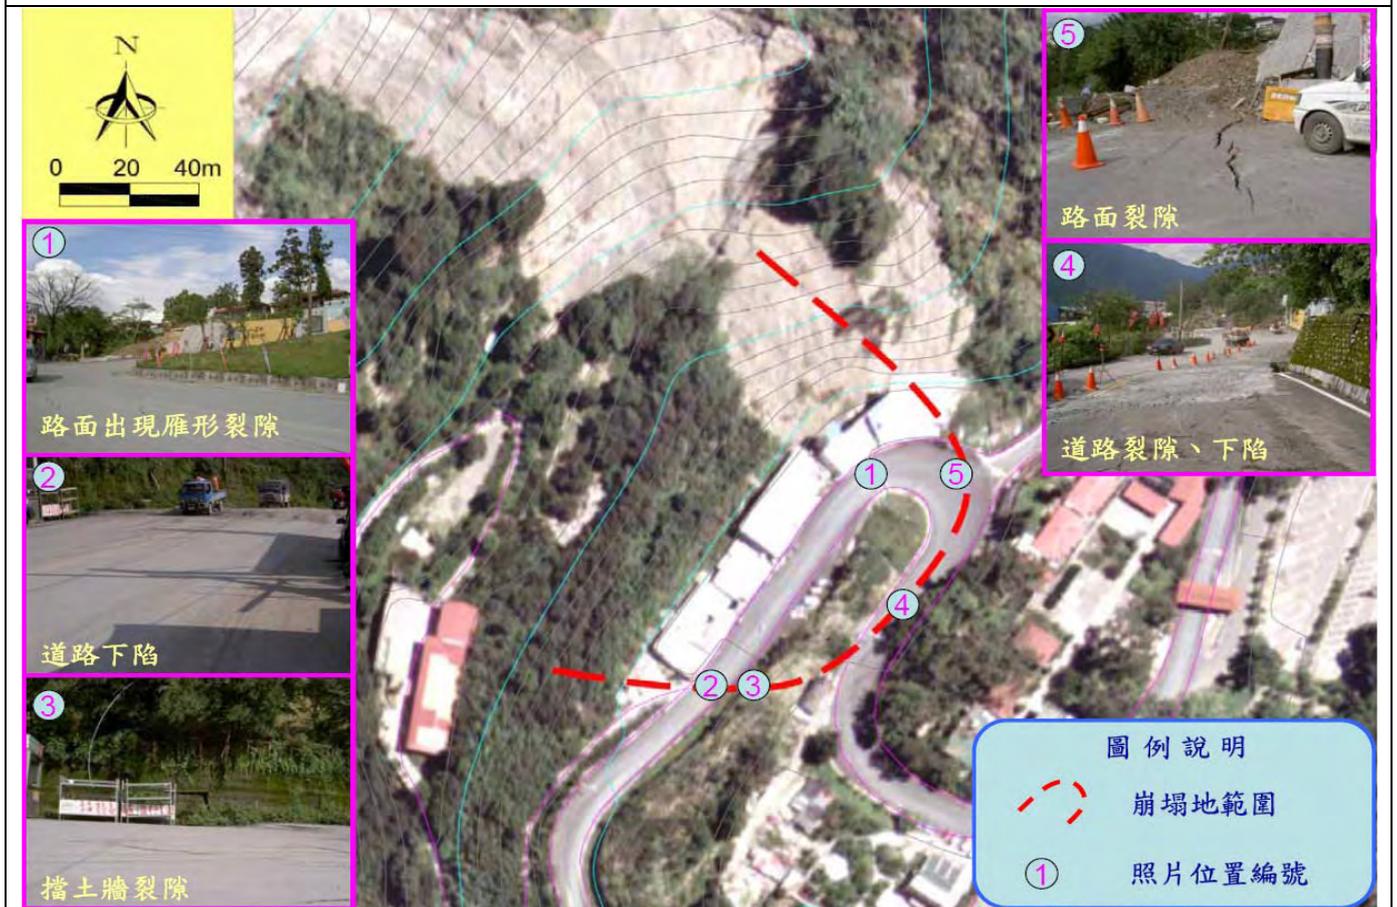
崩塌地編號	LS14
災害類型	地滑
規模	寬度 110 m，長度 90 m，平均坡度約 25°。
現地概述	1.台 14 線通過滑動體頭部附近，災害發生時，道路出現多處下陷及裂隙，造成道路中斷。 2.滑動體東側之台電萬大電廠第二辦公室發現多處裂隙。
發生原因	1.舊地滑地形。 2.趾部兩側鄰接不安定之崩塌地，造成連鎖滑動。 3.72 水惠及 0609 豪雨誘發山崩。
對策	1.先行安定趾部兩側之崩塌地，避免趾部擾動。 2.保持區內排水溝暢通。 3.詳細調查：為確認地滑之機制，滑動面之深度、地下水狀況等，在採取治理措施前，應先做地質探測等相關觀測及分析。 4.依據前述地滑調查結果，進行抑制工程，初步依據現況判斷，地下水為地滑主要誘因，可規劃設置集水井降低地下水位，以穩定滑動體。

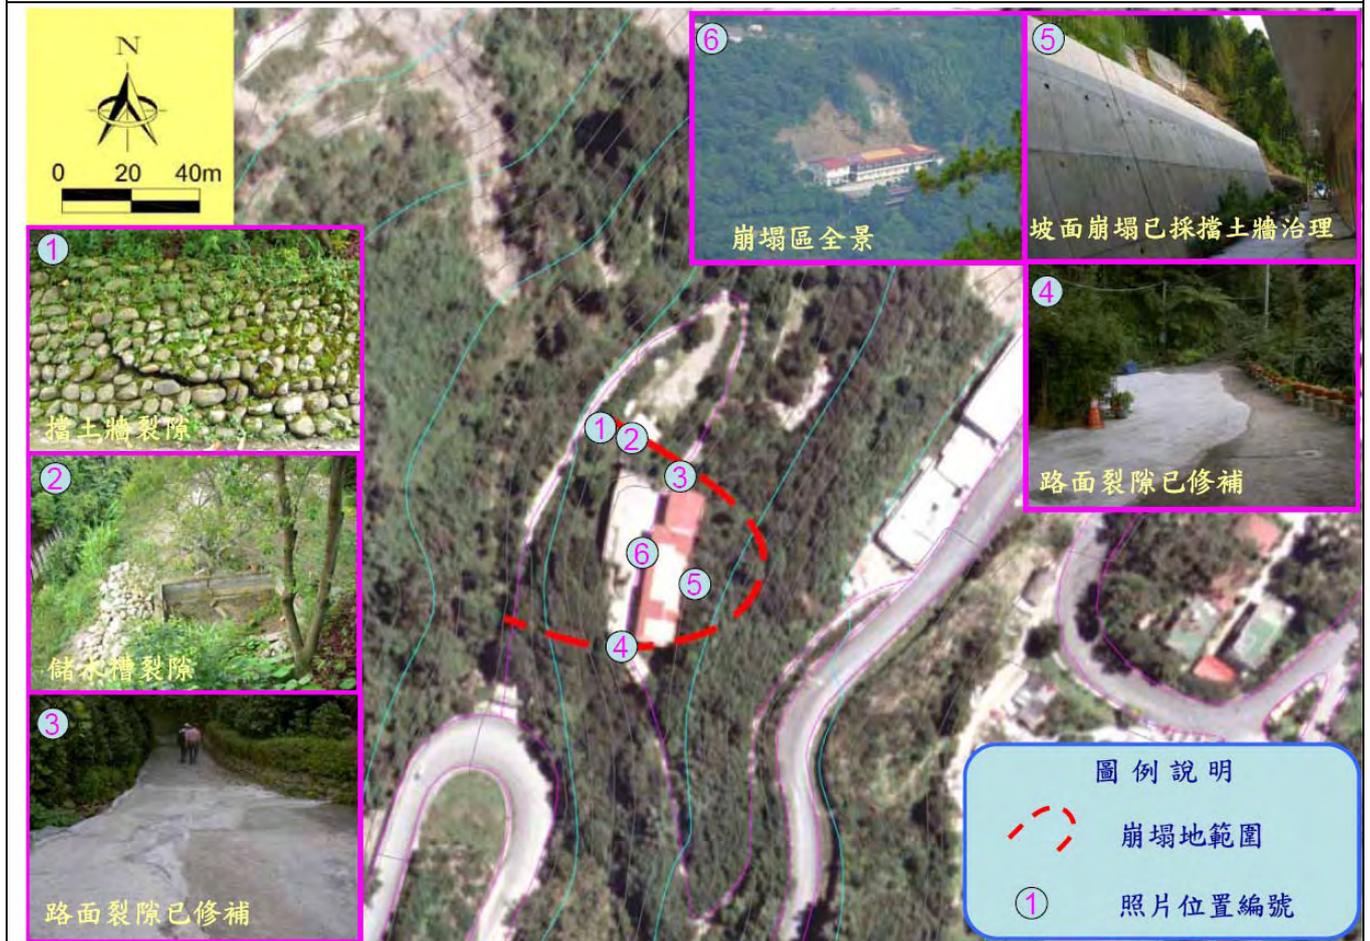
崩塌地編號	LS18
災害類型	地滑
規模	寬度 60 m，長度 70 m，平均坡度約 20°。
現地概述	1.滑動體內有一民宿，民宿地坪隆起龜裂，其後方擋土牆於災害時傾倒，目前已修復。 2.趾部擋土牆及水池發現裂隙。
發生原因	1.舊地滑地形。 2.72 水惠及 0609 豪雨誘發山崩。 3.山坡地不當開挖。
對策	1.於民宿後方擋土牆設置傾度盤觀測。設置傾度盤觀測，定期勘查道路裂隙是否擴大或新增。 2.若傾度盤觀測及地表裂隙有明顯變動，建議於區內配置 3 孔地質鑽探，並設置傾斜管及水位監測井觀測，以確認滑動機制擬定後續治理對策。

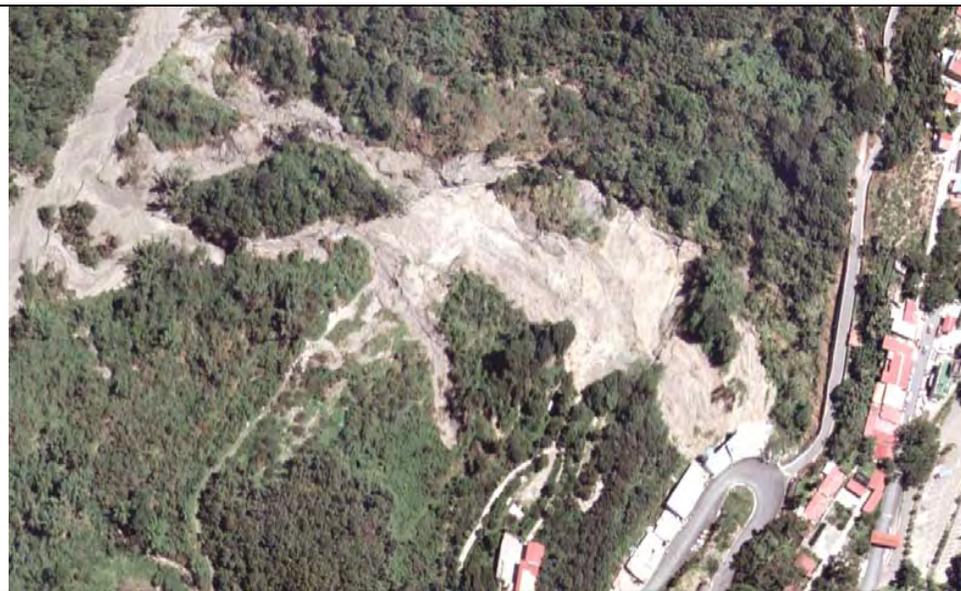
圖6-2 編號ER03坑溝歷史航拍影像

<p>93 年 72 水災後航照顯示 ER03 坑溝產生嚴重土石崩塌，但尚未危及上方道路及房舍安全。（ 航拍日期：93.07.14）</p>	<p>95 年 0609 水災後航照顯示 ER03 坑溝往上游發展，造成道路路基崩落，房舍基礎外露，嚴重影響安全。（ 航拍日期：95.07.31）</p>
