3.5.10 外轆排水系統現況調查

3.5.10.1 外轆排水幹線

為瞭解易淹水地區水患治理工程現況，本計畫蒐集 95~98 年度易淹水水患治理計畫工程項目、位置及施工內容等，至現地調查構造物現況及評估現況水土保持構造物是否足以防止災害之發生，以提供後續工程配置及工法選擇之參考，評估內容紀錄於調查表中，現況照片已建置於水土保持局工程影像管理系統中，工程構造物調查點位如圖 3-6-1，表列於表 3-6-1 中。

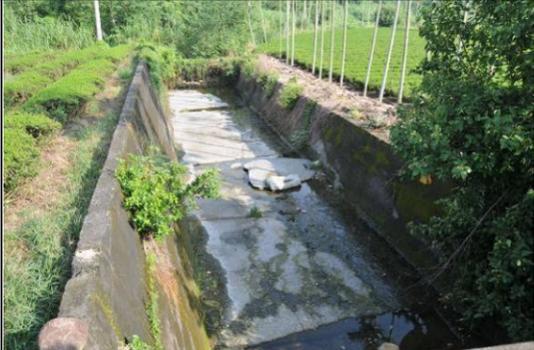
項次	工程序號	年度	計畫名稱	子計畫名稱	工作項目	工程名稱	預算額度(千元)	執行單位	縣市	鄉鎮	工程內容	X 坐標	Y 坐標	現況說明	現況照片
坑內坑溪排水系統															
1	98S-WF-3-M08-002	98	易淹水地區水患治理計畫	治山防洪	莫拉克復建工程	頂新厝野溪災害復建工程	2900	南投分局	南投縣	名間鄉	固床工 7 座,其他:基礎補強長約 120m(高約 2m), 固床工約 8 座(高約 5m)、基礎保護工 269M、護坦: 2 等	216098	2637438	現況良好。

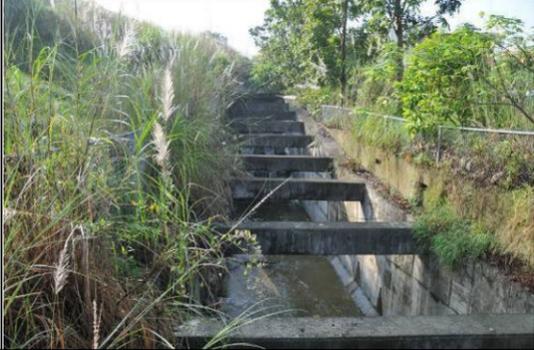
2	97S-SC-3-M02-007	97	易淹水地區水患治理計畫	上游坡地水土保持	治理工程	吳厝野溪二期等四件野溪工程	5200	南投分局	南投縣	名間鄉	潛壩 1 座,固床工 33 座,護岸 510 公尺,其他:防砂設施約 15 座(高度約 5m, 長度約 10m),坡面穩定設施長度約 300m 等	219131	2638095	排水設施良好,河道旁植物叢生。

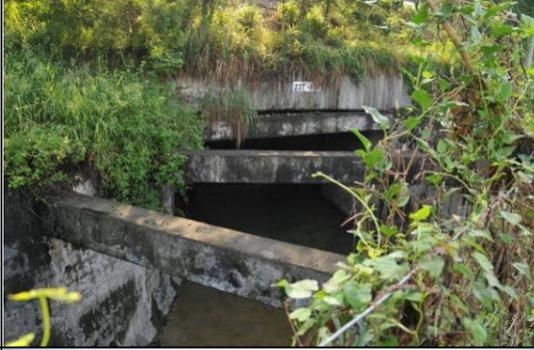
3	97S-SC-3-M02-007-99	98	易淹水地區水患治理計畫	上游坡地水土保持	治理工程	吳厝野溪二期等四件野溪工程	8000	南投分局	南投縣	名間鄉	潛壩 1 座,固床工 33 座,護岸 510 公尺,其他:防砂設施約 15 座(高度約 5m, 長度約 10m),坡面穩定設施長度約 300m 等	219131	2638095	排水設施良好,河道旁植物叢生。

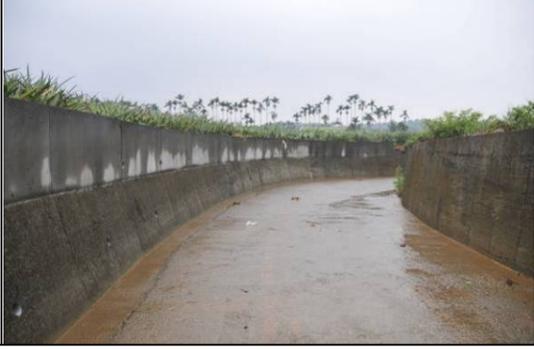
4	95-WS-3-M13-032	95	易淹水地區水患治理計畫	上游坡地水土保持	上游坡地	出虎林野溪等二件水土保持工程	3000	南投分局	南投縣	名間鄉	潛壩 5 座,固床工 14 座,整治、流 292 公尺,其他:野溪處理 400m、防砂設施 14 座	213986	2639225	現況良好。

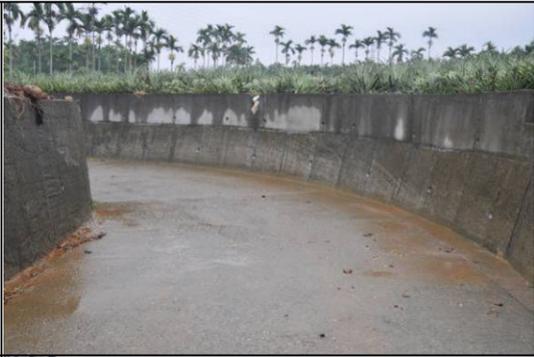
項次	工程序號	年度	計畫名稱	子計畫名稱	工作項目	工程名稱	預算額度(千元)	執行單位	縣市	鄉鎮	工程內容	X 坐標	Y 坐標	現況說明	現況照片
坑內坑溪排水系統															
5	95-WS-3-M13-032-99	96	易淹水地區水患治理計畫	上游坡地水土保持	上游坡地	出虎林野溪等二件水土保持工程	1000	南投分局	南投縣	名間鄉	潛壩 5 座,固床工 14 座,整治、流 292 公尺,其他:野溪處理 400m、防砂設施 14 座	213986	2639225	現況良好。

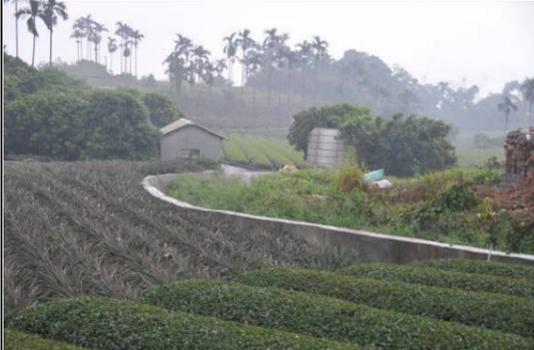
6	96S-SC-3-M27-004	96	易淹水地區水患治理計畫	上游坡地水土保持	三次增辦	投 34 線旁野溪護岸整治工程	2000	南投分局	南投縣	名間鄉	固床工 7 座,護岸 142 公尺,其他:護岸長約 150m(高度約 3m)、固床工約 7 座(高度約 1.2m、長度約 2m)等	214486	2639310	現況良好。

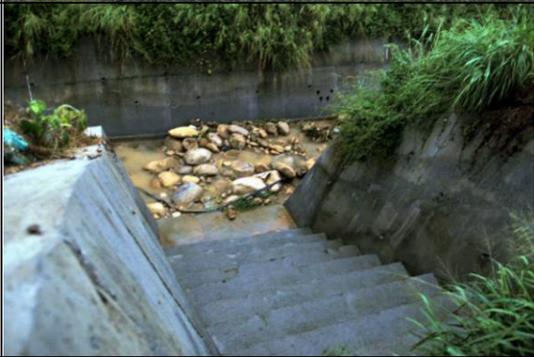
7	97S-SC-3-M02-006	97	易淹水地區水患治理計畫	上游坡地水土保持	治理工程	九層林野溪整治工程	4164	南投分局	南投縣	名間鄉	固床工 6 座,護岸 130 公尺,其他:邊坡穩定設施長度約 120m(高度約 5m), 固床工約 5 座(高度約 1.5m, 長度約 8m)等	215216	2640202	現況良好。

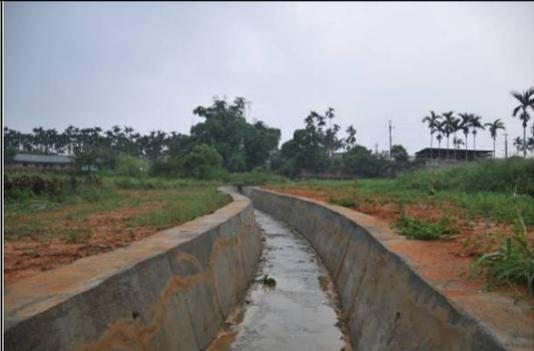
8	98S-SC-3-M02-003	98	易淹水地區水患治理計畫	上游坡地水土保持	治理工程	南田子野溪整治工程	2260	南投分局	南投縣	名間鄉	固床工 1 座,護岸 165.5 公尺,其他:固床工約 7 座(長度約 1.5m、高度約 1m), 護岸長度約 150m(高度約 2.5m)等	216435	2640617	現況良好。

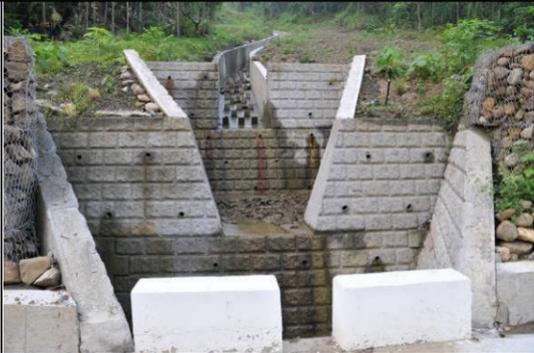
項次	工程序號	年度	計畫名稱	子計畫名稱	工作項目	工程名稱	預算額度(千元)	執行單位	縣市	鄉鎮	工程內容	X 坐標	Y 坐標	現況說明	現況照片
坑內坑溪排水系統															
9	97S-SC-3-M12-001	97	易淹水地區水患治理計畫	上游坡地水土保持	應急工程	東勢坑崩坍地復建工程	400	南投分局	南投縣	名間鄉	防砂壩 2 座,擋土牆 40 公尺,其他:防砂壩 2 處(高約 7m、長約 20m),擋土牆長 40m(高約 4m)等	220808	2641075	現況良好。

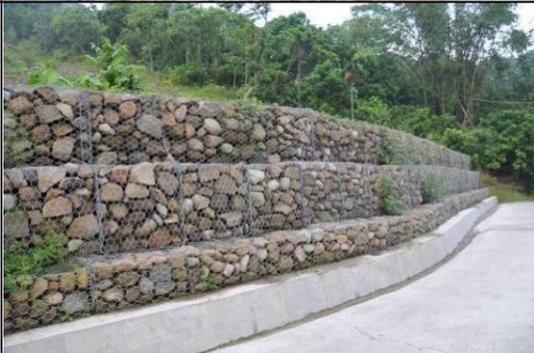
10	97S-SC-3-M12-001-99	98	易淹水地區水患治理計畫	上游坡地水土保持	應急工程	東勢坑崩坍地復建工程	6000	南投分局	南投縣	名間鄉	防砂壩 2 座,擋土牆 40 公尺,其他:防砂壩 2 處(高約 7m)	220808	2641075	現況良好。

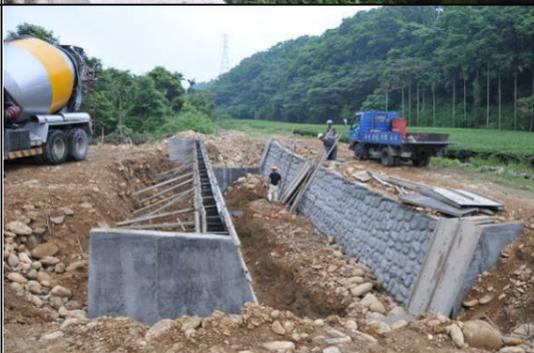
12	98S-SC-3-M02-004	98	易淹水地區水患治理計畫	上游坡地水土保持	治理工程	茄苳腳野溪整治工程	1000	南投分局	南投縣	南投市	潛壩 5 座,固床工 9 座,護岸 246 公尺,其他:防砂設施約 1 座(高度約 5m、長度約 10m),固床工約 20 座(長度約 3.5m、高度約 1.5m),護岸長度約 400m(高度約 3m)等	215376	2643061	工程進行中。

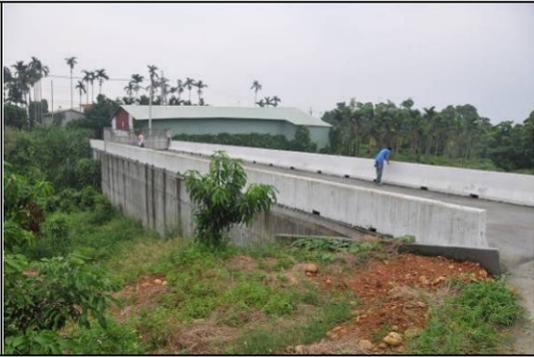
項次	工程序號	年度	計畫名稱	子計畫名稱	工作項目	工程名稱	預算額度(千元)	執行單位	縣市	鄉鎮	工程內容	X 坐標	Y 坐標	現況說明	現況照片
坑內坑溪排水系統															
13	96S-SC-3-M27-002	96	易淹水地區水患治理計畫	上游坡地水土保持	三次增辦	茄荖樹坑野溪整治工程	2746	南投分局	南投縣	南投市	固床工 2 座,護岸 114 公尺,跌水 1 座,其他:護岸長度約 150m(高度約 4m)、固床工約 5 座(高度約 1.5m、長度約 6m)等。	215794	2642655	現況良好。

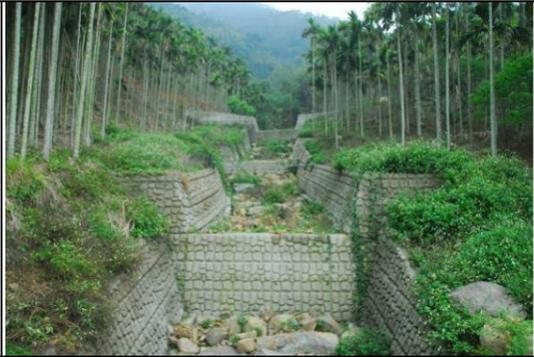
拔馬溪排水系統															
14	96S-WF-3-M30-027	96	易淹水地區水患治理計畫	治山防洪	增辦工程	大平巷野溪整治工程	3500	南投分局	南投縣	水里鄉	潛壩 1 座,固床工 3 座,整治、流 80 公尺,版橋 1 座,跌水 3 座,其他:護岸長度約 100m(高度約 4.5m)、潛壩約 6 座(寬度約 15m,高度約 4m)等。	237374	2633650	現況良好。

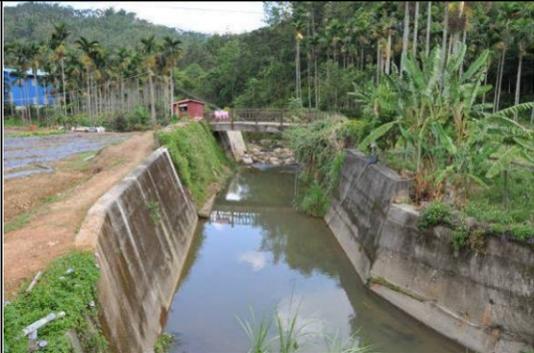
埔里盆地排水系統															
19	96S-WF-3-M33-006	96	易淹水地區水患治理計畫	治山防洪	三次增辦	澀水野溪整治等二件工程	2500	南投分局	南投縣	魚池鄉	固床工 10 座,護岸 33.5 公尺,其他:護岸長度約 150m(高度約 4m)、固床工約 6 座(高度約 1.5m、長度約 6m)、擋土牆約 40m(高度約 5m)等。	240926	2646677	現況良好。

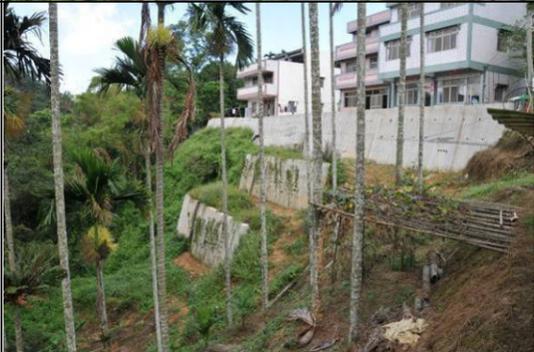
20	97S-SC-3-M08-001	97	易淹水地區水患治理計畫	上游坡地水土保持	卡攻基復建工程	大雁村 8 鄰崩塌地復建工程	3860	南投分局	南投縣	魚池鄉	其他:擋土牆兩處共計 100m*15000=1500000 打鋼軌 50 支 *4m*1400=2800000 鋪網噴植 1000m2*500=500000	241132	2646722	現況構造物良好。

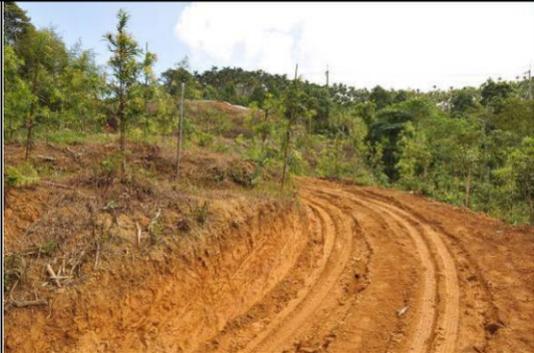
項次	工程序號	年度	計畫名稱	子計畫名稱	工作項目	工程名稱	預算額度(千元)	執行單位	縣市	鄉鎮	工程內容	X 坐標	Y 坐標	現況說明	現況照片
埔里盆地排水系統															
21	98S-WF-3-M08-009	98	易淹水地區水患治理計畫	治山防洪	莫拉克復建工程	澗水野溪災害復建工程	700	南投分局	南投縣	魚池鄉	擋土牆長約 240m(高約 1m)等	241179	2646588	工程進行中。

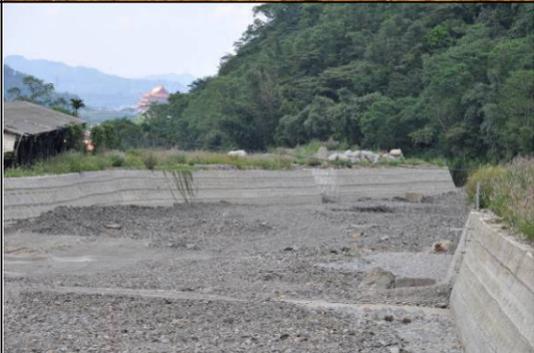
22	97S-SC-3-M13-001	97	易淹水地區水患治理計畫	上游坡地水土保持	97 增辦	北坑溪匯流口整治工程	6000	南投分局	南投縣	埔里鎮	固床工 9 座,護岸 447 公尺,其他:防砂設施約 1 座(高約 6m、長約 50m),護岸長約 200m 等	249172	2647205	現況構造物良好。

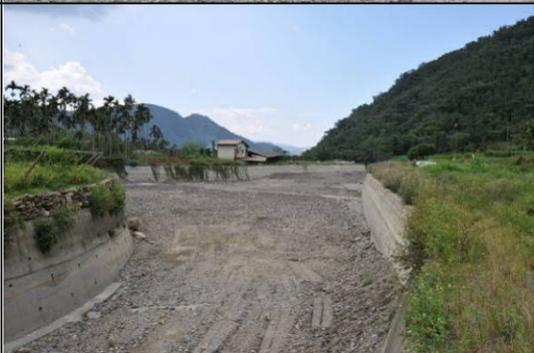
23	97S-SC-3-M13-001-99	98	易淹水地區水患治理計畫	上游坡地水土保持	97 增辦	北坑溪匯流口整治工程	5000	南投分局	南投縣	埔里鎮	固床工 9 座,護岸 447 公尺,其他:防砂設施約 1 座(高約 6m、長約 50m),護岸長約 200m 等	249172	2647205	現況構造物良好。

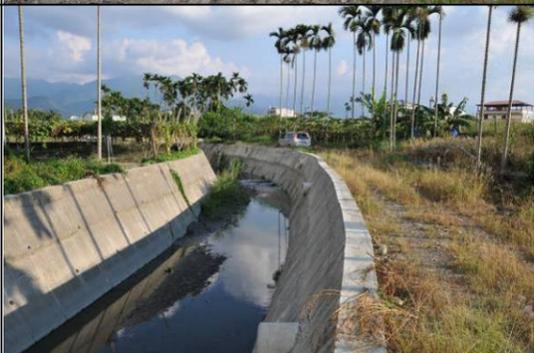
24	97S-SC-3-M03-002	97	易淹水地區水患治理計畫	上游坡地水土保持	治理工程	草坑支線整治工程	5000	南投分局	南投縣	埔里鎮	護岸 172 公尺,橋樑 1 座,其他:防砂設施約 5 座(高度約 5m,長度約 10m),坡面穩定設施長度約 200m 等	245795	2655336	現況良好。

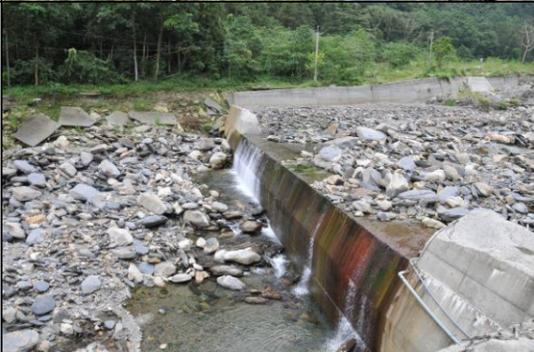
28	95-WS-3-M09-092-99	96	易淹水地區水患治理計畫	治山防洪	治理工程	東光溪整治四期等二件工程	4000	南投分局	南投縣	魚池鄉	防砂壩 1 座,土石(疏濬)清除 140 立方公尺,其他:副壩 1	246861	2640292	河道土石堆積嚴重。

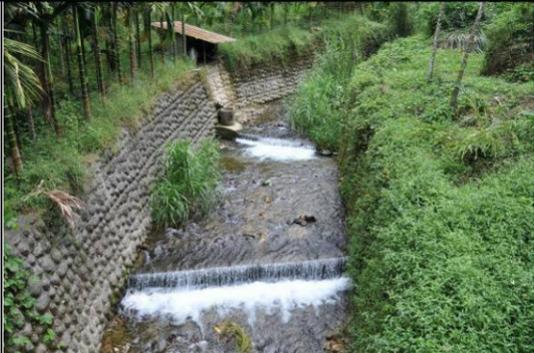
項次	工程序號	年度	計畫名稱	子計畫名稱	工作項目	工程名稱	預算額度(千元)	執行單位	縣市	鄉鎮	工程內容	X 坐標	Y 坐標	現況說明	現況照片
木屨蘭溪排水系統															
29	96S-WF-3-M22-003	96	易淹水地區水患治理計畫	治山防洪	治理工程	東光村東厝尾坡地保育工程	1800	南投分局	南投縣	魚池鄉	固床工 5 座, 整治、流 65 公尺, 其他: 固床工 5 座、護岸 60 公尺高約 4 公尺	245095	2643588	現況良好。

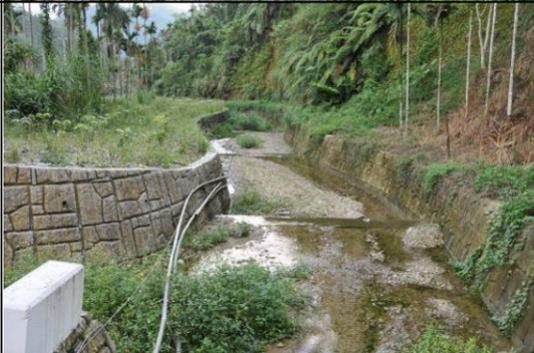
30	97S-WF-3-M04-013	97	易淹水地區水患治理計畫	治山防洪	治理工程	滴水野溪整治工程	6100	南投分局	南投縣	魚池鄉	護岸 303 公尺, 版橋 2 座, 其他: 防砂設施約 7 座 (高度約 5m, 長度約 6m), 邊坡穩定設施長度約 200m 等。	244769	2645626	現況構造物良好。

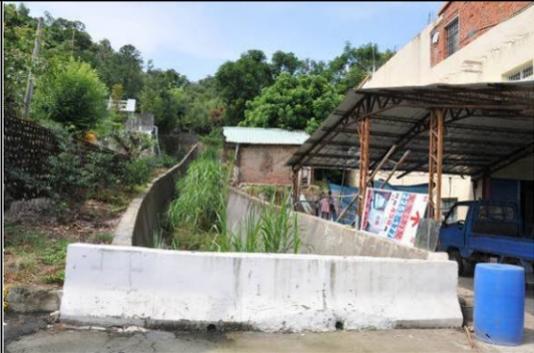
溪州埤排水系統															
31	96S-SC-3-N23-026	96	易淹水地區水患治理計畫	上游坡地水土保持	應急工程	牛糞崎野溪整治工程	3500	南投分局	彰化縣	芬園鄉	整治、流 128 公尺, 護岸 256 公尺, 其他: 單側護岸長度約 256m (高度約 3.5m)、潛壩 6 座 (高度 4.6m, 長約 10m)、固床工約 6 座 (高度約 1.5m, 寬度約 2m) 等	213176	2651184	現況構造物良好。

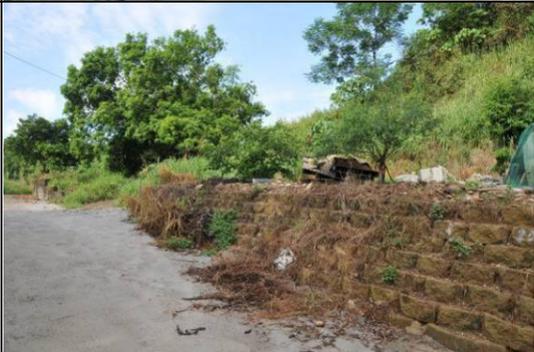
32	96S-SC-3-N23-023	96	易淹水地區水患治理計畫	上游坡地水土保持	應急工程	榕仔坑野溪整治工程	3029	南投分局	彰化縣	芬園鄉	潛壩 5 座, 固床工 5 座, 整治、流 123 公尺, 其他: 護岸長度 52.31m (高度 1.8m)、擋土牆長 71.08m, 高 1.6m, 潛壩 5 座, 固床工 5 座, 高度 1.6m, 寬度 9.6m 等	211158	2656214	現況構造物良好。

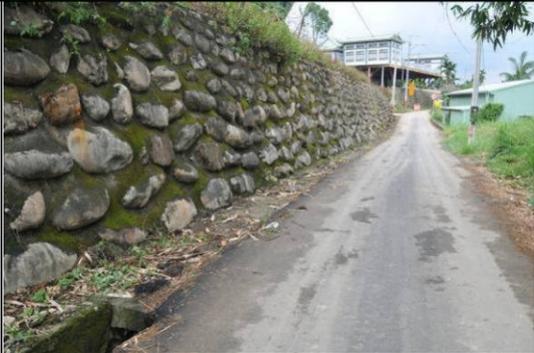
項次	工程序號	年度	計畫名稱	子計畫名稱	工作項目	工程名稱	預算額度(千元)	執行單位	縣市	鄉鎮	工程內容	X 坐標	Y 坐標	現況說明	現況照片
南埔地區排水系統															
33	98S-SC-3-M05-001	98	易淹水地區水患治理計畫	上游坡地水土保持	治理工程	三層巷邊坡水土保持工程	3200	南投分局	南投縣	草屯鎮	排水溝長約 60m(高約 0.6m、寬約 0.6m)，擋土牆長約 80m(高約 5.5m) 等。	222944	2652689	現況良好。

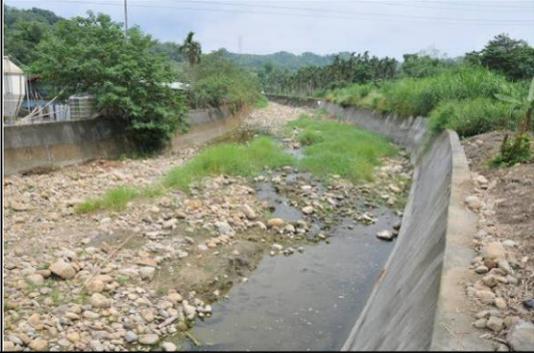
34	97S-WF-3-M03-009	97	易淹水地區水患治理計畫	治山防洪	治理工程	七股及龍鳳坑野溪整治工程	6000	南投分局	南投縣	草屯鎮	潛壩 1 座,固床工 1 座,護岸 105 公尺,排水溝 114 公尺,箱涵 2 座,其他:防砂設施約 7 座(長度約 8m、高度約 4m),箱籠長度約 80m(高度約 4m),邊坡穩定設施長度約 200m 等。	219875	2650770	現況良好,河道內土石些許淤積。

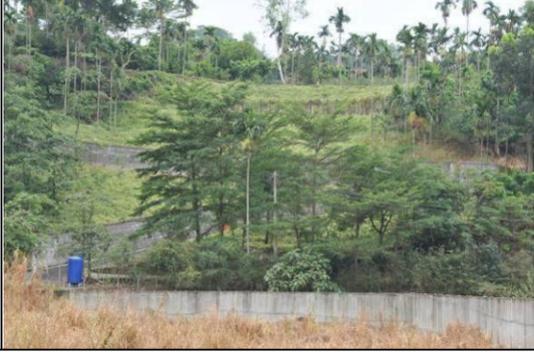
35	97S-WF-3-M10-011	97	易淹水地區水患治理計畫	治山防洪	卡玫基復建工程	風水坪崩坍地復建工程	5405	南投分局	南投縣	草屯鎮	其他:擋土牆 50(長)*5(高)*3(座)=750*750*6500 元 /m ² =4875000 元	220530	2650760	現況良好。

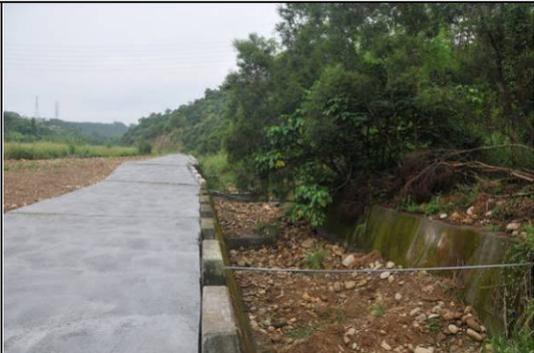
外轆排水系統															
36	98S-WF-3-M08-001	98	易淹水地區水患治理計畫	治山防洪	莫拉克復建工程	平山坑野溪災害復建工程	4500	南投分局	南投縣	南投市	護岸長約 180m(高約 2.5m),固床工約 8 座(高約 1.5m,長約 4m),潛壩約 2 座(長約 6m,高約 3m)等	214251	2645704	現況構造物良好

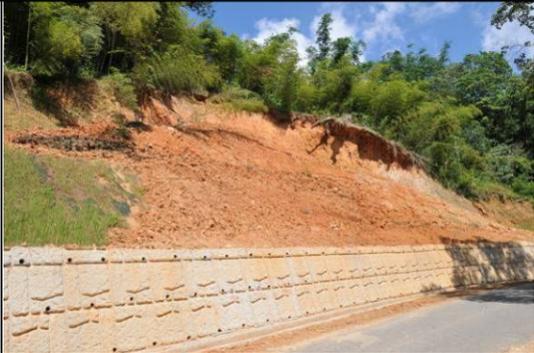
項次	工程序號	年度	計畫名稱	子計畫名稱	工作項目	工程名稱	預算額度(千元)	執行單位	縣市	鄉鎮	工程內容	X 坐標	Y 坐標	現況說明	現況照片
頭社武登排水系統															
37	97S-WF-3-M13-001	97	易淹水地區水患治理計畫	治山防洪	應急工程	茶葉改良廠魚池分場災害復建工程	1500	南投分局	南投縣	魚池鄉	防砂壩 1 座,擋土牆 356 公尺,排水溝 164 公尺,植生面積 1630 平方公尺,其他:擋土牆長約 20m(高約 2m)2 處,邊坡處理約 400m ² ,鉛絲網籠約 55m 等	239857	2640741	現況構造物良好,邊坡裸露。

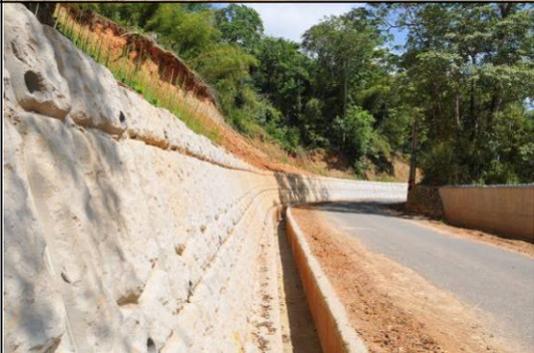
38	97S-WF-3-M13-001-99	98	易淹水地區水患治理計畫	治山防洪	應急工程	茶葉改良廠魚池分場災害復建工程	11700	南投分局	南投縣	魚池鄉	防砂壩 1 座,擋土牆 356 公尺,排水溝 164 公尺,植生面積 1630 平方公尺,其他:擋土牆長約 20m(高約 2m)2 處,邊坡處理約 400m ² ,鉛絲網籠約 55m 等	239857	2640741	現況構造物良好。

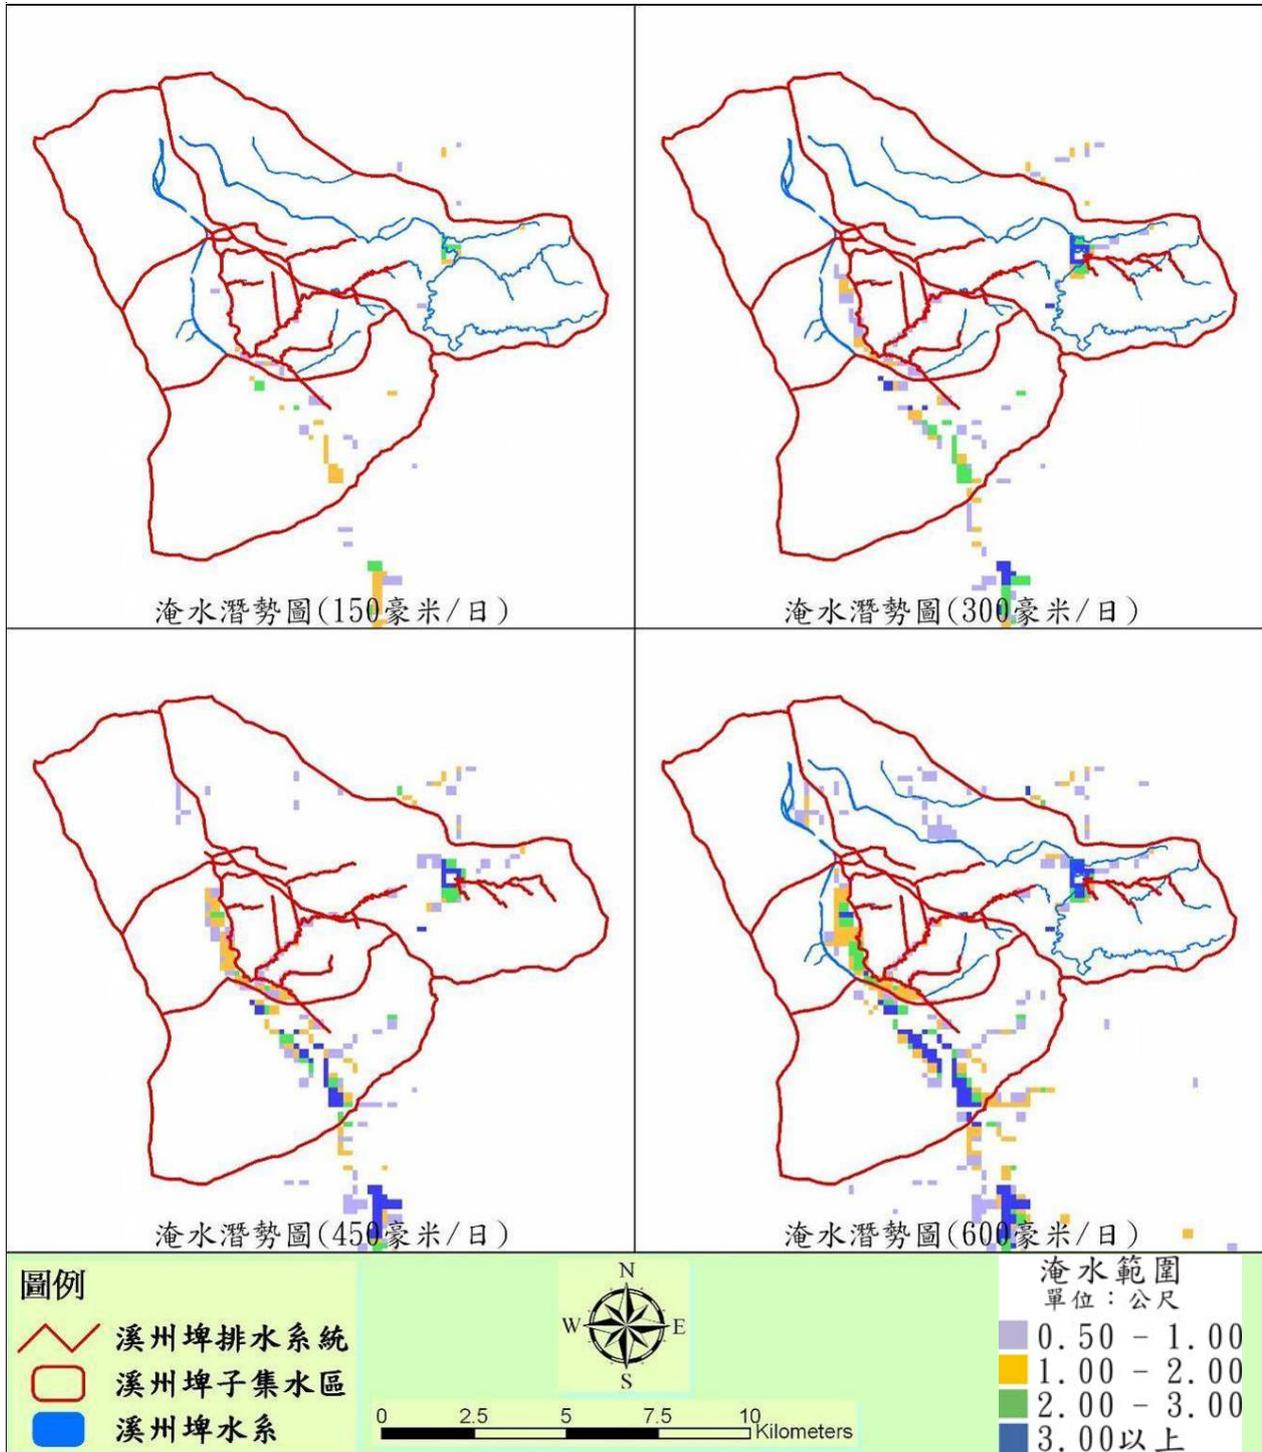
圖 3-7-10 溪州埤排水系統淹水潛勢圖

由淹水潛勢圖研判分析，如圖 3-7-10，溪州埤排水系統主要淹水潛勢位於貓羅溪沿岸，由於貓羅溪泥砂淤積及堤岸高度不足，排水漫溢而出所造成淹水現象。

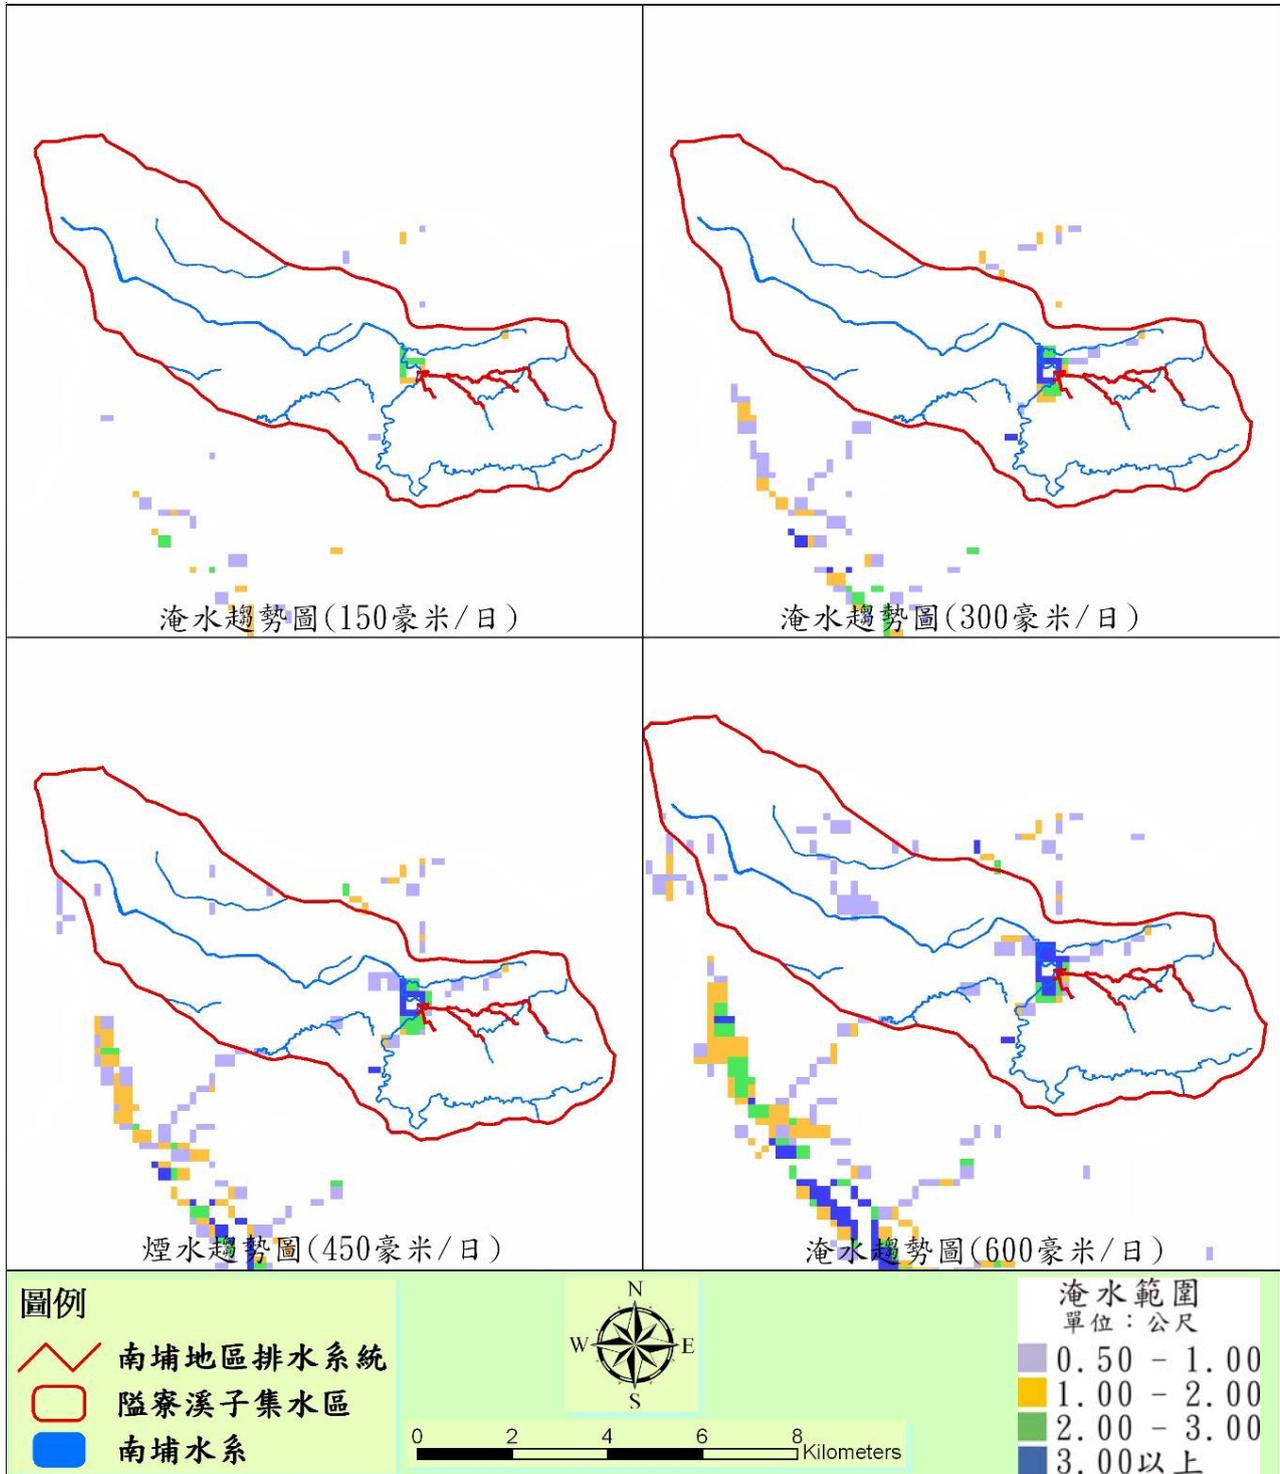
圖 3-7-11 南埔地區排水系統淹水潛勢圖

由淹水潛勢圖研判分析，如圖 3-7-11，南埔地區排水系統主要淹水潛勢位於區排最下游處與隘寮溪匯流處，由於匯流處泥砂淤積導致洪水排洩困難，造成淹水現象。

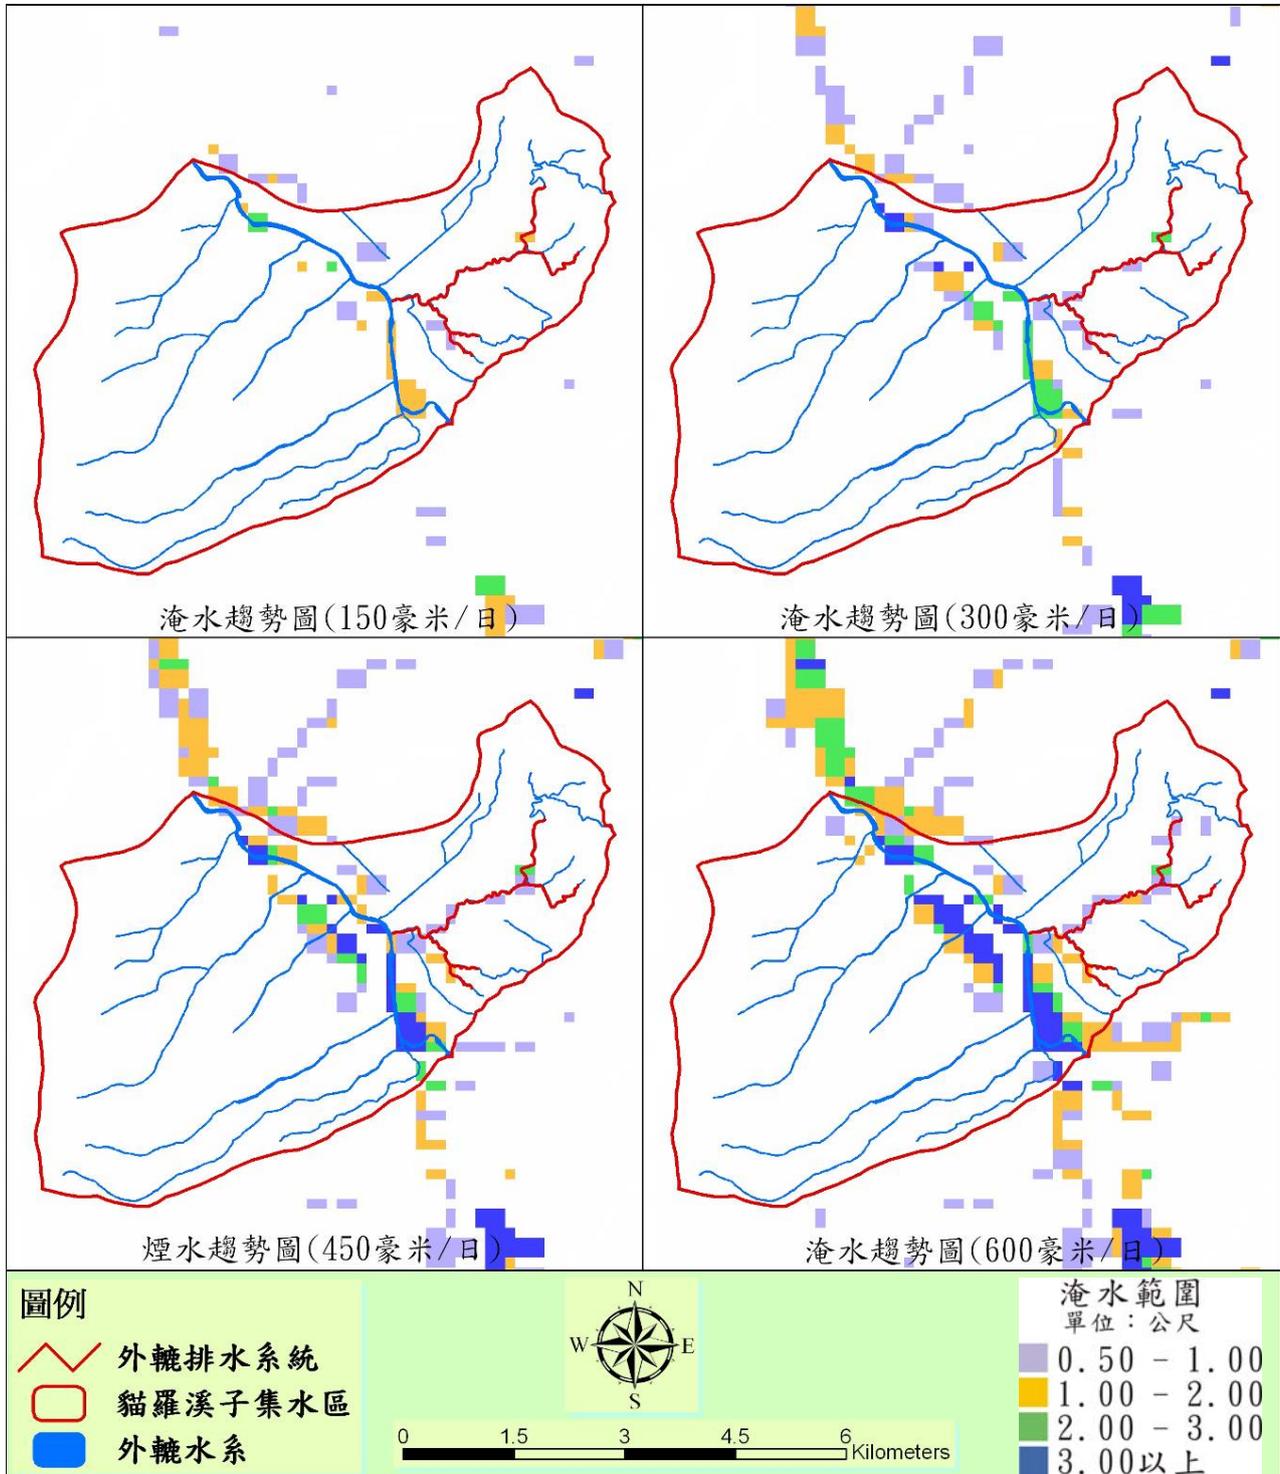
圖 3-7-12 外轆排水系統淹水潛勢圖

由淹水潛勢圖研判分析，如圖 3-7-12，外轆排水系統主要淹水潛勢位於區排下游處與貓羅溪匯流處，由於受到貓羅溪洪水位暴漲迴流，造成區排水位抬高而導致淹水現象。

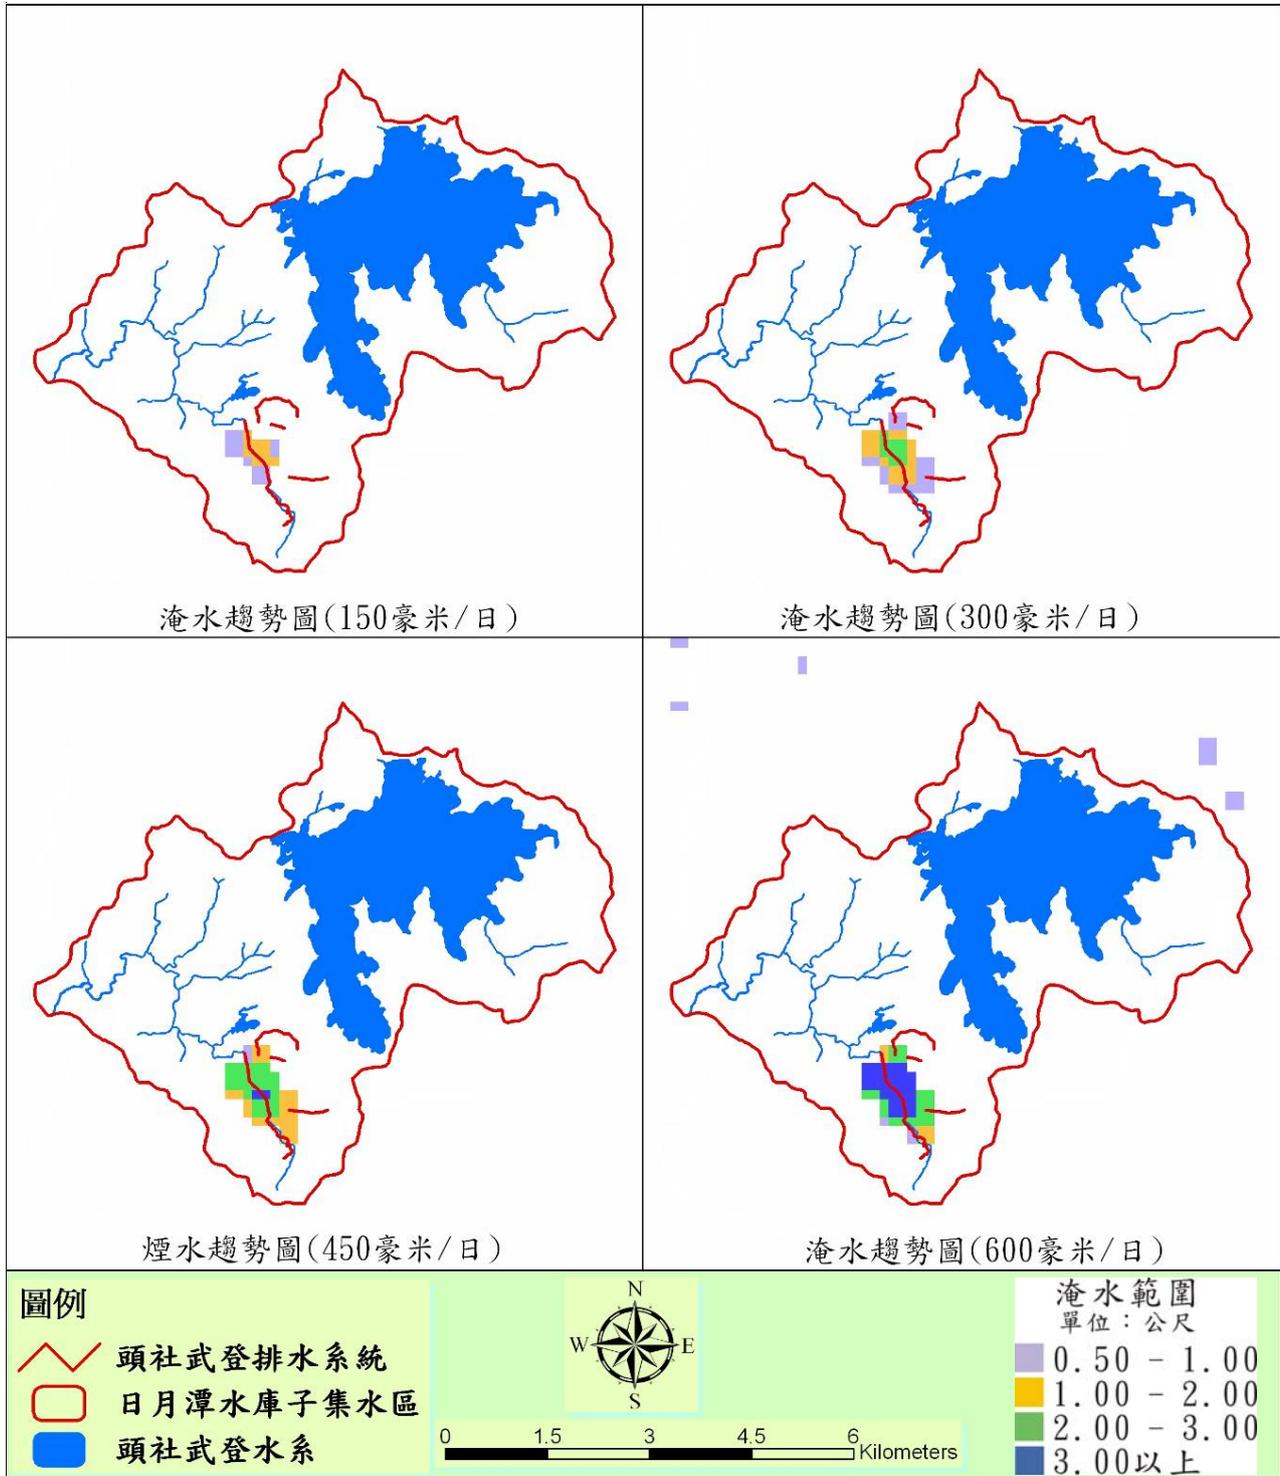
圖 3-7-13 頭社武登排水系統淹水潛勢圖

由淹水潛勢圖研判分析，如圖 3-7-13，頭社武登排水系統主要淹水潛勢位於區排位置，由於集水區為盆地地形且為泥炭土，降雨後極少入滲，四周坡地排水至區排時，排水能力降低，自然容易造成淹水。
