## 摘要

本計畫治理規劃區位屬南投縣鹿谷鄉範圍，計畫區內包含濁水溪流東埔蚋溪集水區內之溪頭、山豬湖子、木瓜崙、橫路等四個子集水區及濁水溪流之石門坑、清水溝溪等二個子集水區，總面積約達 9,590 公頃。東埔蚋溪集水區於 921 地震造成集水區內地層鬆動，其後於民國 90 年受桃芝、納莉颱風侵襲，造成頻繁之水土災害，且本計畫區內計有 14 條土石流潛勢溪流，加上近年氣候變遷，雨量時空分佈更為不均，可能造成嚴重土砂災害，影響本地區居民之安全及生活品質。因此，為求有效減緩土砂及洪氾災害，而辦理本區整體治理調查規劃工作，期透過資料蒐集、現場測量調查及量化分析，提出治理方法，並以整體性、安全性、經濟性、生態性及人文性等多面向作為考量，以研擬後續治理計畫，進而促使本規劃區能夠達到保育水土資源及永續利用等目的。

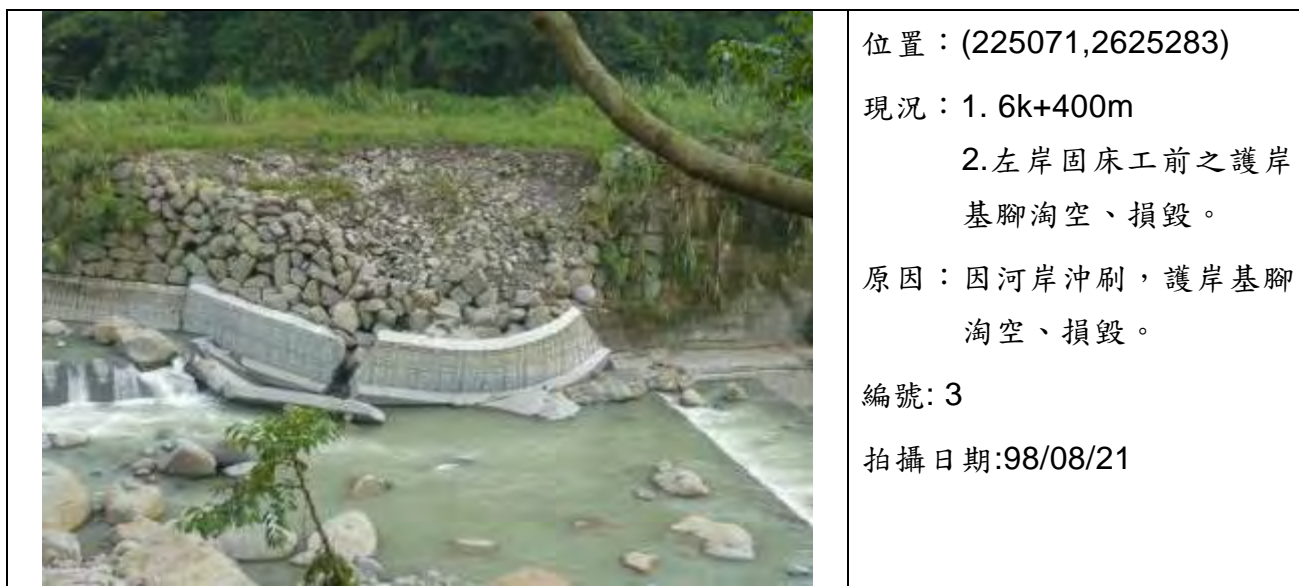
圖 3-5 北勢溪橋(225311,2625156)至和雅橋(226636,2623356)現況說明

此河段而言，4k+100m處(北勢溪橋附近)自來水公司興建鹿谷原水廠，該河段河寬變化由原50m束縮至30m，通水斷面嚴重不足。4k+500~6k+000m，溪床土砂以卵礫石分佈為主，兩岸大多為自然河段，兩岸坡度多大於100%。6k+200m處左岸箱籠護岸損毀，危及護岸上方自來水引水管。6k+400m處，左岸固床工前之護岸基腳淘空、損毀。整體現況如圖3-5所示。

<p>位置：(225386,2625113)</p> <p>現況：1. 4k+100m 2. 右岸設置自來水公司鹿谷原水站。</p> <p>原因：因原水站造成河道束縮。</p> <p>編號: 1</p> <p>拍攝日期:98/08/21</p>
 	<p>位置：(225071,2625283)</p> <p>現況：1. 6k+200m 2. 左岸崩塌，箱籠護岸以及上方自來水引水管損毀。</p> <p>原因：因河岸沖刷，造成崩塌。</p> <p>編號: 2</p> <p>拍攝日期:98/08/21</p>

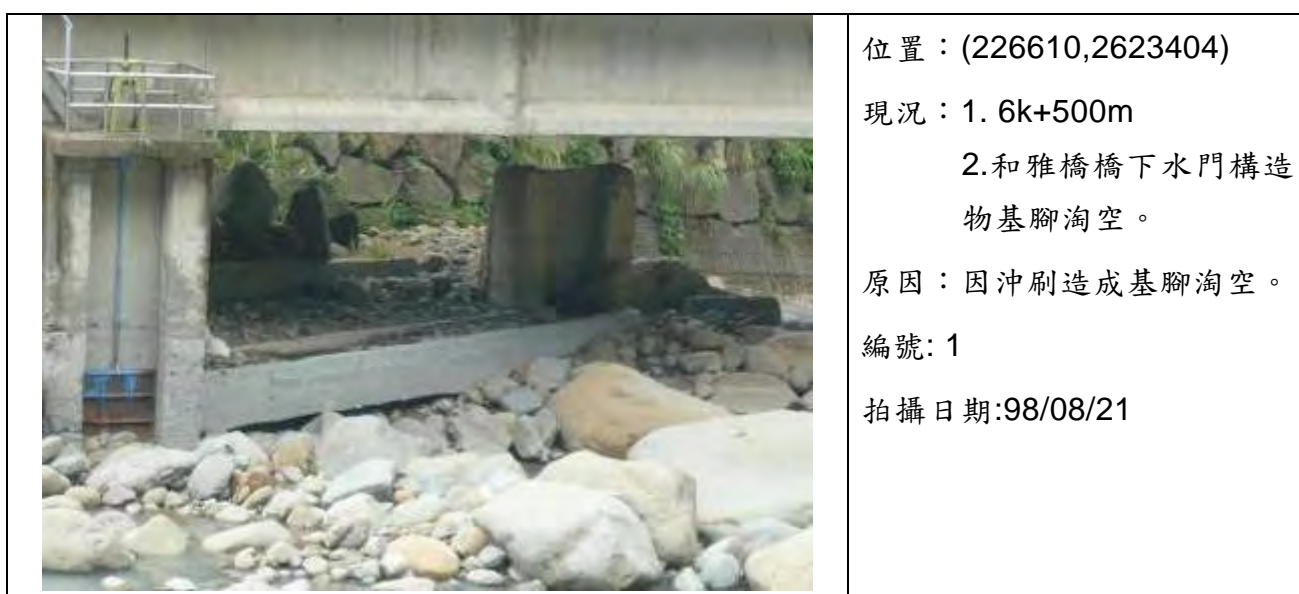
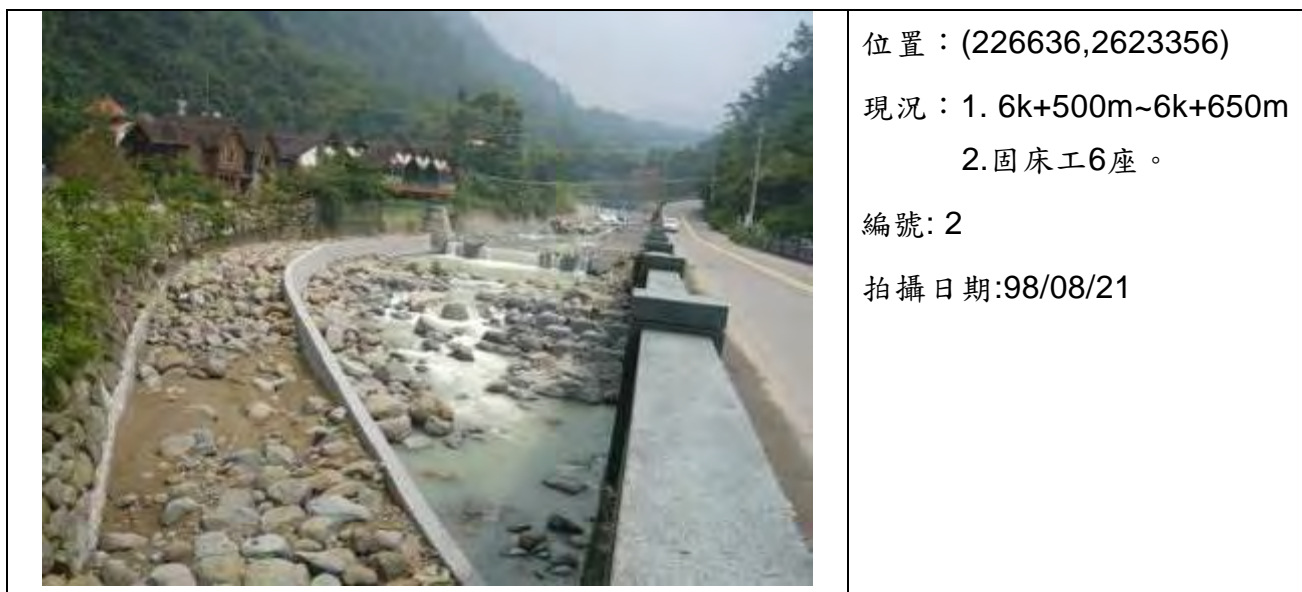
圖 3-6 和雅橋(226636,2623356)至 7k+000m 現況說明

此河段有兩岸皆設有護岸，溪床有系列固床工施設，調整溪床坡降。兩岸共有2家餐廳民宿，6k+500m處和雅橋橋下之水門構造物基腳淘空，6k+500m~6k+550m，因保護右岸之和雅餐廳，設置階段式護岸型式。其現況如圖3-6所示。

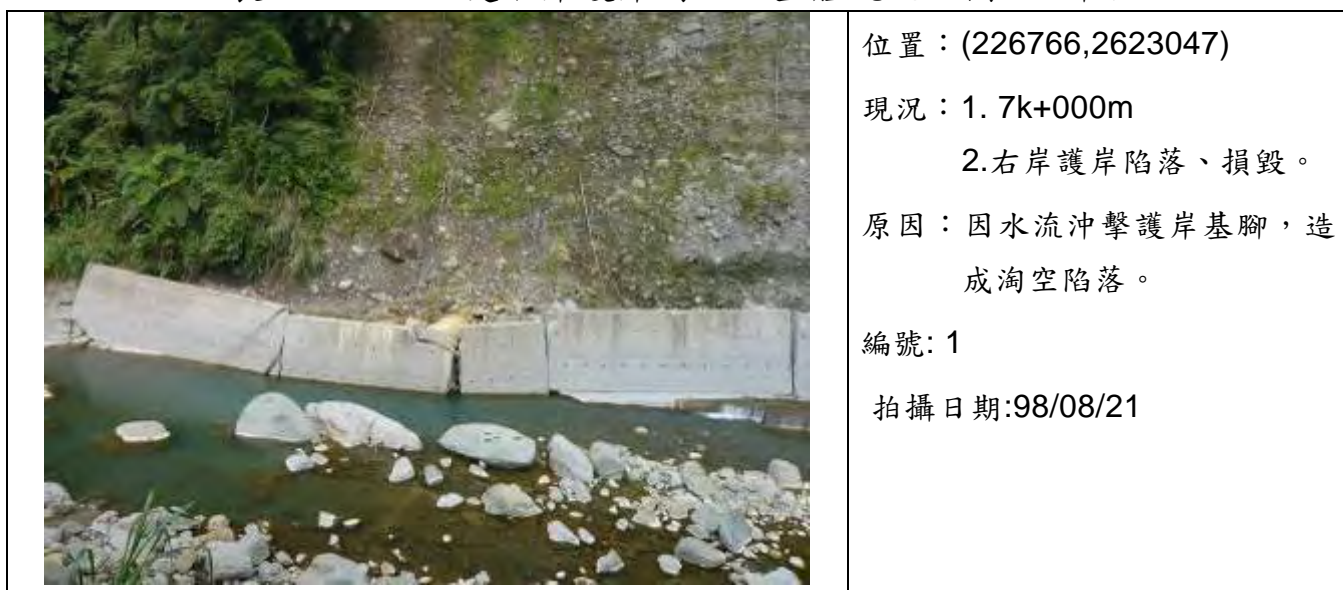
7k+000m~7k+050m處兩岸皆設有護岸以及系列固床工，左岸上方有富隆莊餐廳，左岸出現土石淤積約1m，水流流心集中於右岸，7k+000m處右岸護岸損壞、陷落，可能誘發上方邊坡土石崩落，7k+050m處固床工多處基礎淘空。7k+400m右岸護岸傾倒、損毀約5m長，7k+500m處右岸護岸淘空，整體現況如圖3-7所示。

<p>位置：(226761,2623981)</p> <p>現況：1. 7k+050m 2. 固床工淘空。</p> <p>原因：因左岸土石淤積，水流流心偏右，導致水流集中、淘刷。</p> <p>編號: 2</p> <p>拍攝日期:98/08/21</p>
 	<p>位置：(226761,2622652)</p> <p>現況：1. 7k+400m~7k+500m 2. 右岸護岸傾倒、損毀。</p> <p>原因：因水流衝擊護岸基腳。</p> <p>編號:3</p> <p>拍攝日期:98/08/21</p>
<p>圖 3-7 7k+000(富隆莊)至長青橋(226732,2622597)</p>

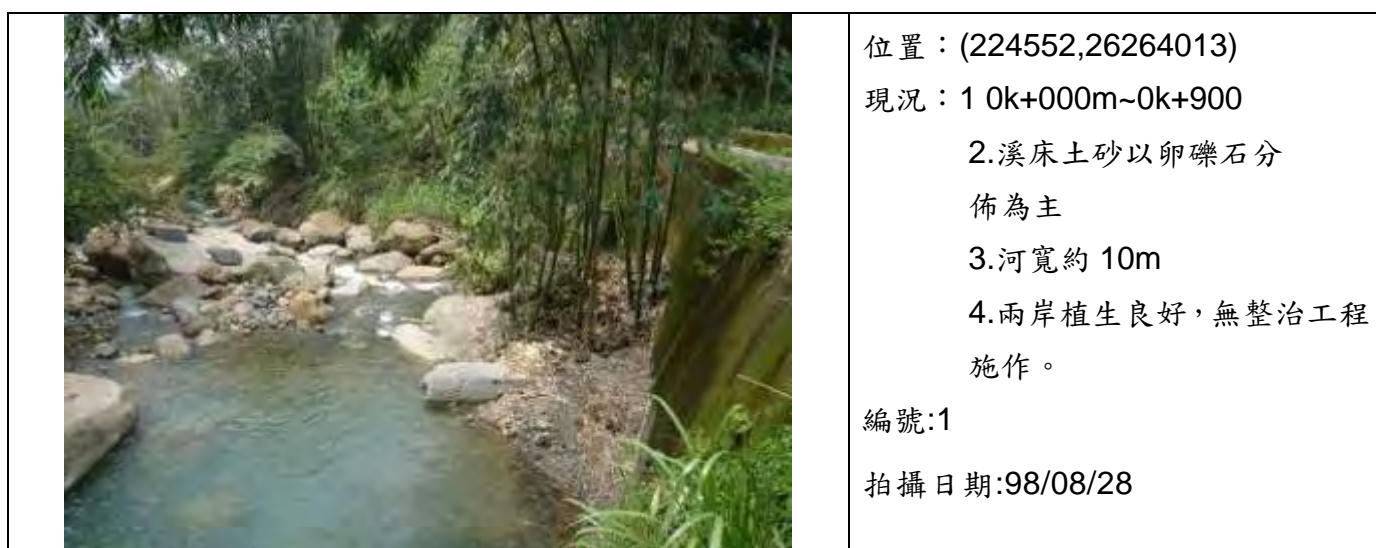
圖 3-10 財主溪野溪出水口(223770,2626197)至財溪橋(224580,2625990)現況說明

本段植生良好，植生型態為雜林，兩岸並為經濟作物之種植，0k+000m~0k+900m之坡降為14%，此區河段除財溪橋橋梁附近設有護岸外，全段為未整治工程之河段；整體現況如圖3-10所示。

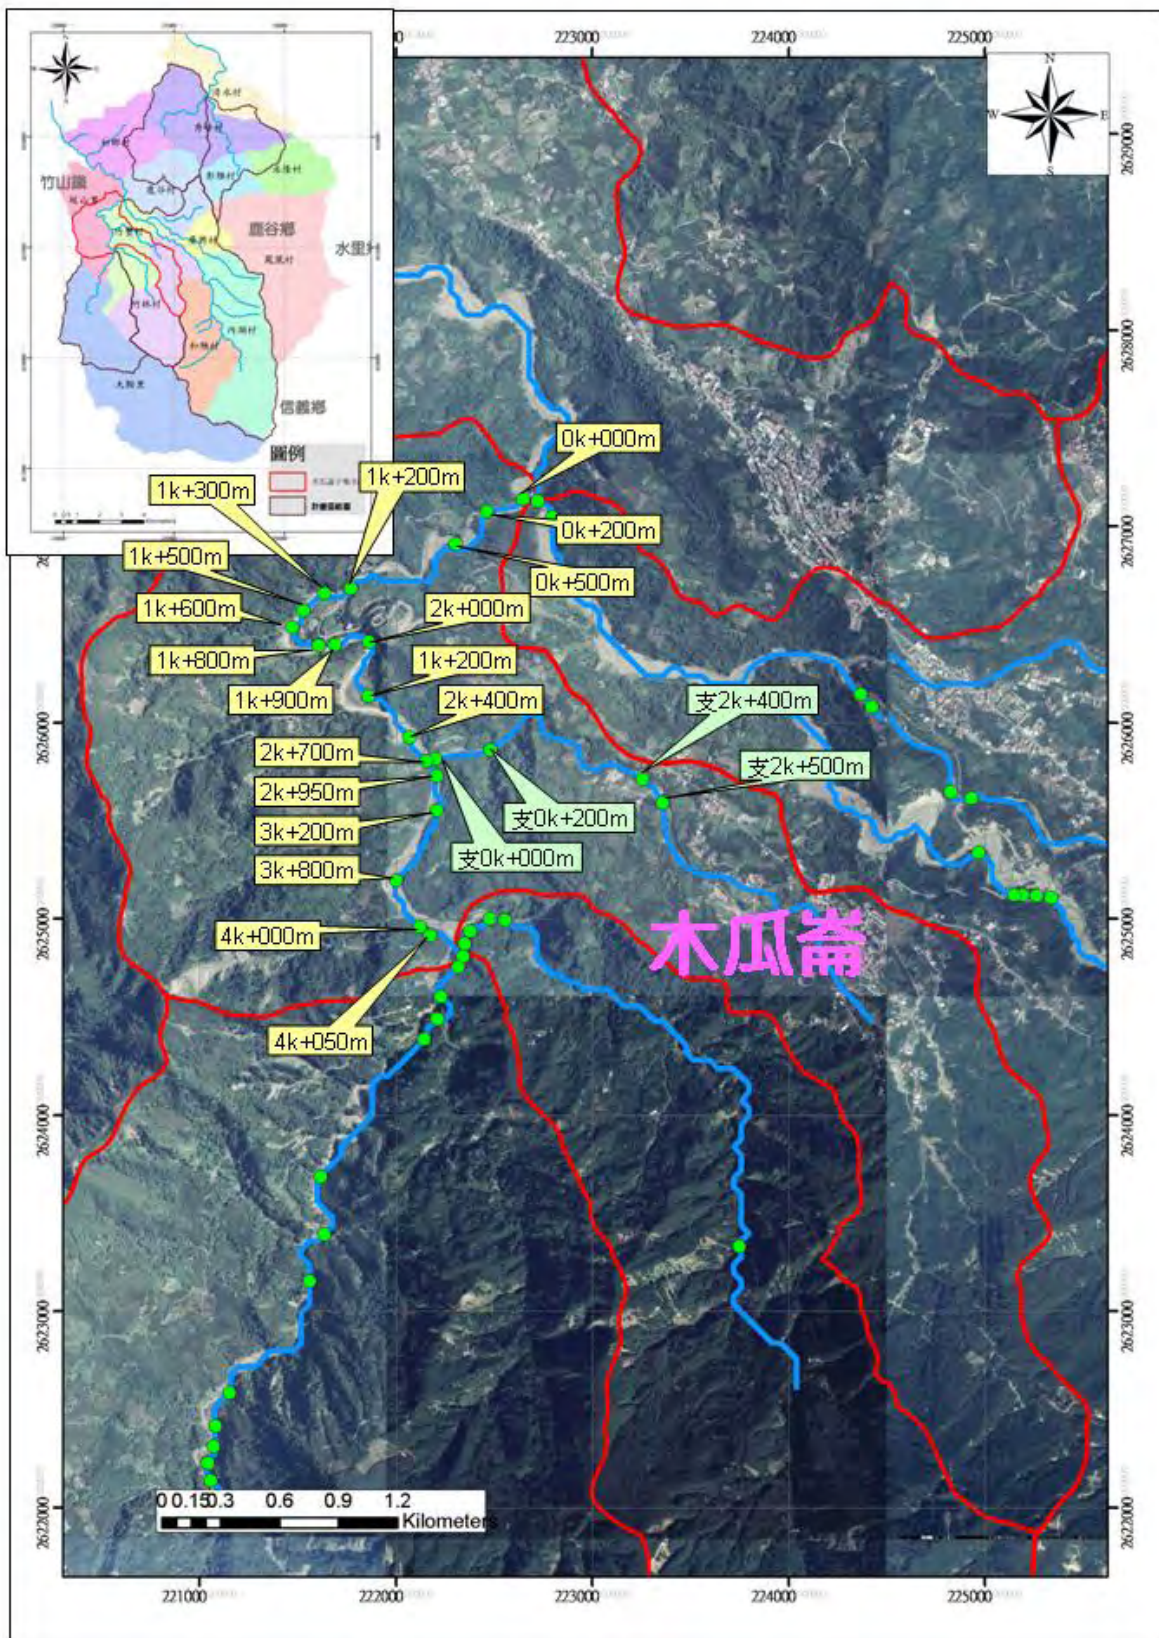
圖 3-13 木瓜崙子集水區整體現況位置圖

0k+000m~1k+100m之間河岸，兩岸大多為自然河段，僅有在左岸有局部之香蕉、檳榔等農作，河床平均寬度約30~50公尺，左岸有1處河岸崩塌，溪床土石堆積嚴重，淤高約1~5公尺，尤以0k+000m~0k+100m出水口附近最為嚴重，建議將土石清疏，以安定河道，避免河岸持續沖刷擴寬。1k+200m處右岸混凝土護岸基腳淘空。

<p>位置：(223770,2626197)</p> <p>現況：1. 0k+000m 2. 兩岸無整治工程 3. 溪床土砂以卵礫石分佈為主 4. 右岸河床淤高 4~5m 5. 河寬約 30m</p> <p>編號：1</p> <p>拍攝日期：98/09/03</p>
 	<p>位置：(222507,2627086)</p> <p>現況：1. 0k+200m ~0k+300m 2. 左岸河岸沖刷、土石流失 3. 兩岸無整治工程 4. 左岸河床淤高 1~3m 5. 河寬約 36m~50m</p> <p>原因：河道凹岸沖刷，岸旁土石因而沖刷流失。</p> <p>編號：2</p> <p>拍攝日期：98/09/03</p>
 	<p>位置：(222507,2627086)</p> <p>現況：1. 0k+500m 2. 兩岸無整治工程 3. 河寬約 45m</p> <p>編號：3</p> <p>拍攝日期：98/09/03</p>

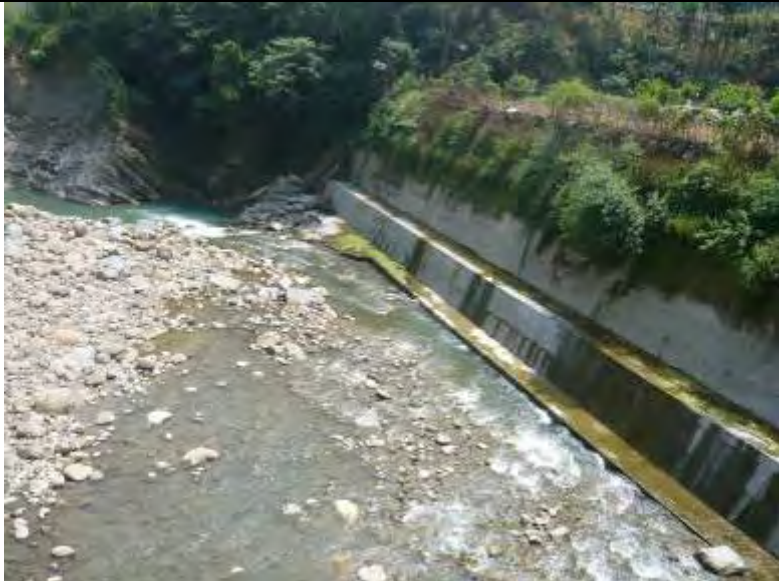
<p>位置：(221760,2626670)</p> <p>現況：1.1k+200m 2.兩岸設置護岸 3.右岸護岸淘空</p> <p>原因：因凹岸沖刷，導致護岸基腳淘刷。</p> <p>編號：1</p> <p>拍攝日期：98/09/03</p>
<p>圖 3-14 木瓜崙子集水區出水口(223770,2626197)至延豐橋(221715,2626685)現況說明</p>

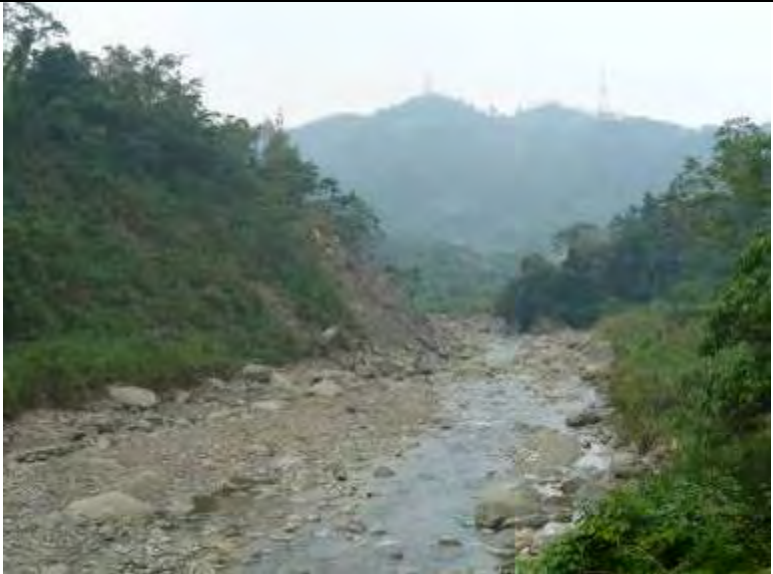
<p>位置：(222079,2625879) 現況：1. 2k+700m           2. 左岸崩塌 編號：4 拍攝日期：98/09/03</p>
<p>圖 3-16 鹿仔坑橋(221708,262669)至水哮橋(222149,2625883)現況說明</p>

1k+900m~1k+170m 之間河道，兩岸大多為自然河段，僅有在左岸有局部之檳榔等農作，河床平均寬度約 35~50 公尺，兩岸有 4 處河岸崩塌，溪床土石堆積，淤高約 0.5~2 公尺。

<p>位置：(226678,2626400)                  現況：1. 1k+900m                  2. 左岸崩塌                  3. 粒徑約 30~60cm                  編號：1                  拍攝日期：98/09/03</p>
 	<p>位置：(226678,2626400)                  現況：1. 2k+000m                  2. 右岸河岸崩塌                  編號：2                  拍攝日期：98/09/03</p>
 	<p>位置：(221906,2626125)                  現況：1. 2k+400m                  2. 左岸崩塌                  編號：3                  拍攝日期：98/09/03</p>

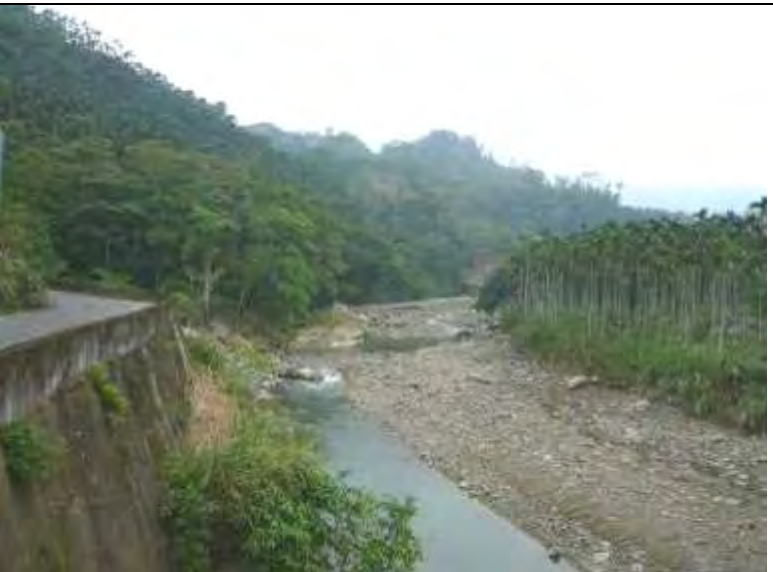
圖 3-17 水哮橋(222149,2625883)至橫路子集水區匯流口(222320,2624975)現況說明

溪流兩側農作以檳榔為主，2k+800m~2k+890m 右岸設有混凝土護岸、2k+900m~3k+000m 有砌石護岸，其 2k+950m 護岸基腳有淘空現象。2k+850m 處內山溪野溪由右岸匯入主河道。3k+800m 與 4k+000m 兩處左岸有河岸型崩塌；其溪流整體概況圖如圖 3-17 所示，現況說明如下。

<p>位置：(222149,2625883) 現況：2k+800m           1. 右岸設置護岸、左岸為自然河道           2. 右岸為闊葉林、左岸植檳榔           3. 河寬約 35m           4. 內山溪野溪由右岸匯入 編號：1 拍攝日期：98/09/03</p>
---	---

<p>位置：(222198,2625799) 現況：1. 2k+950m 2. 砌石護岸基礎損壞、路面下基礎部分淘空。 原因：因凹岸沖刷，導致砌石護岸基礎損壞。 編號：2 拍攝日期：98/09/03</p>
 	<p>位置：(222194, 2625611) 現況：1. 3k+200m 2. 兩岸無整治工程 3. 河寬約 30m~35m 編號：3 拍攝日期：98/09/03</p>
 	<p>位置：(221975,2625165) 現況：1. 3k+800m 2. 左岸崩塌 編號：4 拍攝日期：98/09/03</p>

<p>位置：(222125,2625021) 現況：1. 4k+000m 2. 左岸崩塌 編號：5 拍攝日期：98/09/03</p>
 	<p>位置：(222168,2625013) 現況：1. 4k+050m 2. 右岸護岸淘空 原因：因凹岸沖刷，導致護岸基腳淘刷。 編號：6 拍攝日期：98/09/03</p>

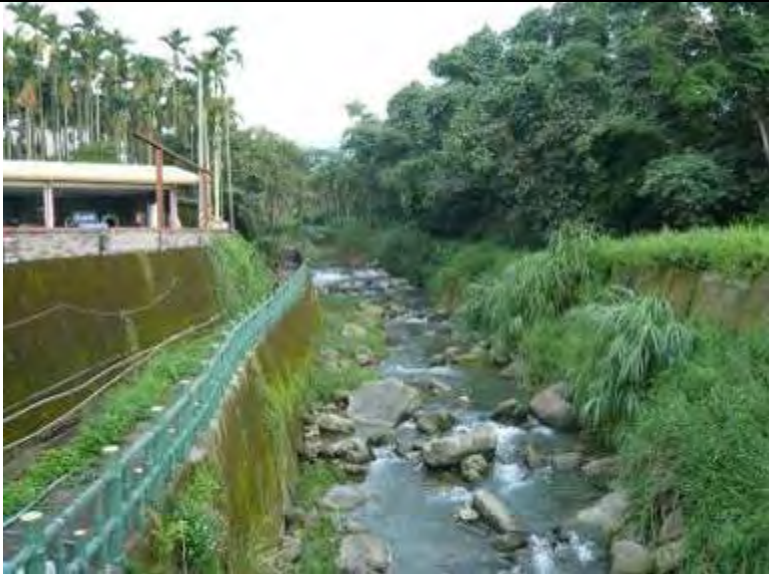
<p>位置：(223336,2625612)                  現況：1. 2k+500m                  2. 兩岸設有護岸                  3. 固床工                  3. 河寬約 10m                  編號：1                  拍攝日期：98/09/03</p>
<p>圖 3-19 南昌橋(223311,2625687)至和平橋(224717,2623841)現況說明</p>

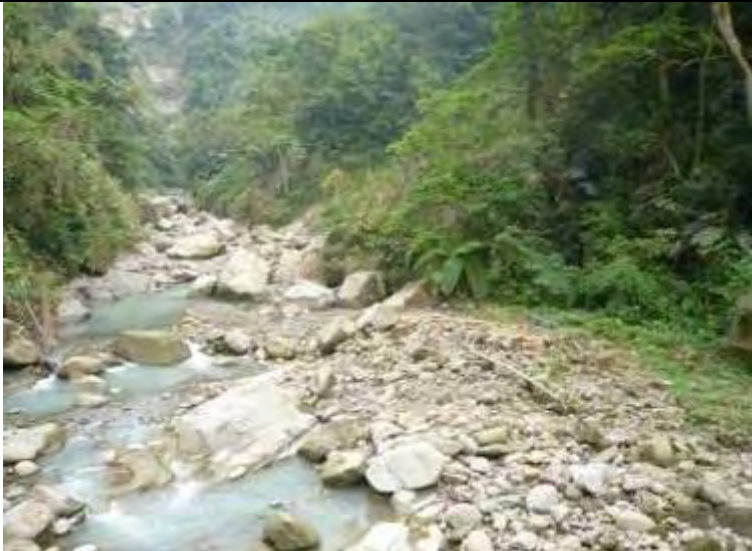
圖 3-22 豐興橋(222511,2625017)至 3k+950m 現況說明

0k+500m以上之河段，多為自然河段，因人為干擾性少，所以較少有災情發生；現況說明如圖3-22所示。

<p>位置：(222352,2624978) 現況：1. 0k+500m 2. 兩岸無整治工程 3. 兩岸植生為闊葉林 4. 粒徑約 50~100cm 5. 河寬約 15m 編號：1 拍攝日期：98/09/03</p>
 	<p>位置：(223756,2623358) 現況：1. 3k+000m 2. 兩岸無整治工程 3. 兩岸植生為闊葉林 4. 河寬約 6m 編號：2 拍攝日期：98/09/03</p>

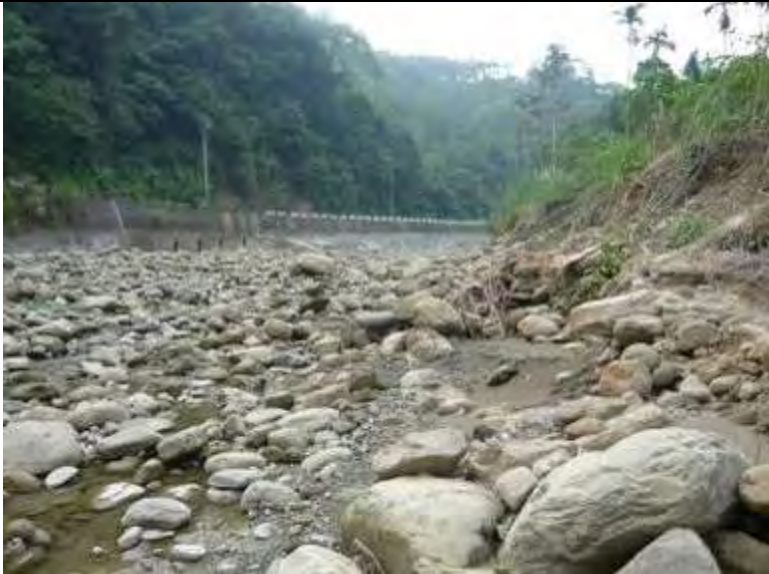
<p>位置：(222292, 2624873)</p> <p>現況：1. 0k+000m                  2. 山豬湖子子集水區出水口                  3. 粒徑約 30~60cm                  4. 河寬約 40m                  5. 左岸設置護岸、右岸為自然河岸</p> <p>編號：1</p> <p>拍攝日期：98/09/03</p>

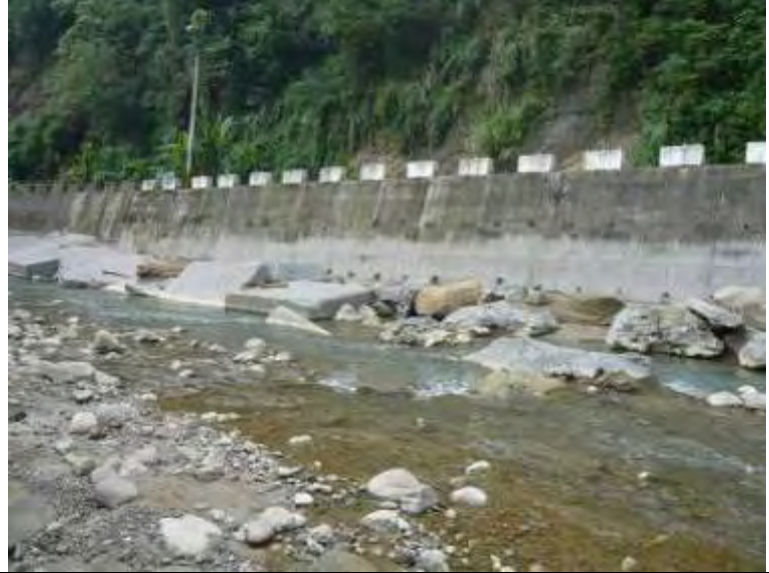
<p>位置：(222221, 2624747)</p> <p>現況：1. 1k+160m                  2. 右岸設置護岸及鼎形塊                  3. 左岸為自然河岸</p> <p>編號：2</p> <p>拍攝日期：98/09/03</p>

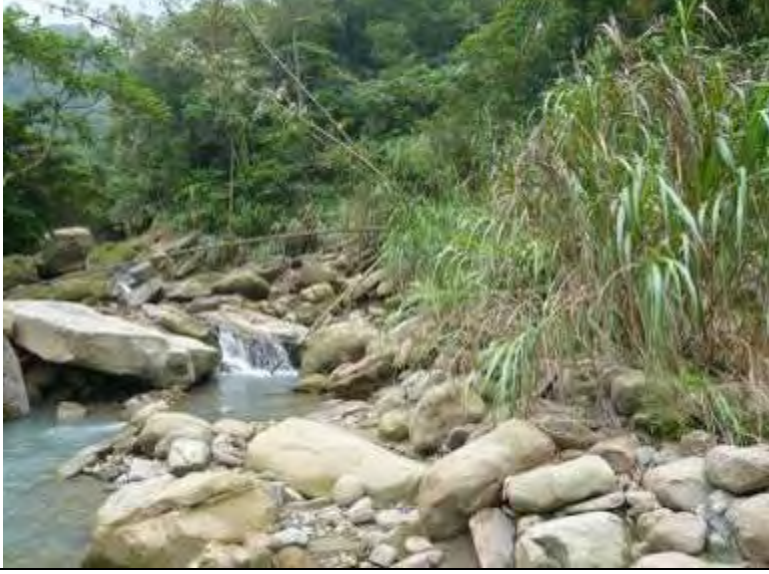
<p>位置：(222136, 2624533)</p> <p>現況：1. 0k+400m                  2. 粒徑約 40~60cm                  3. 河寬約 30m                  4. 兩岸植生良好，多屬闊葉林</p> <p>編號：3</p> <p>拍攝日期：98/09/03</p>

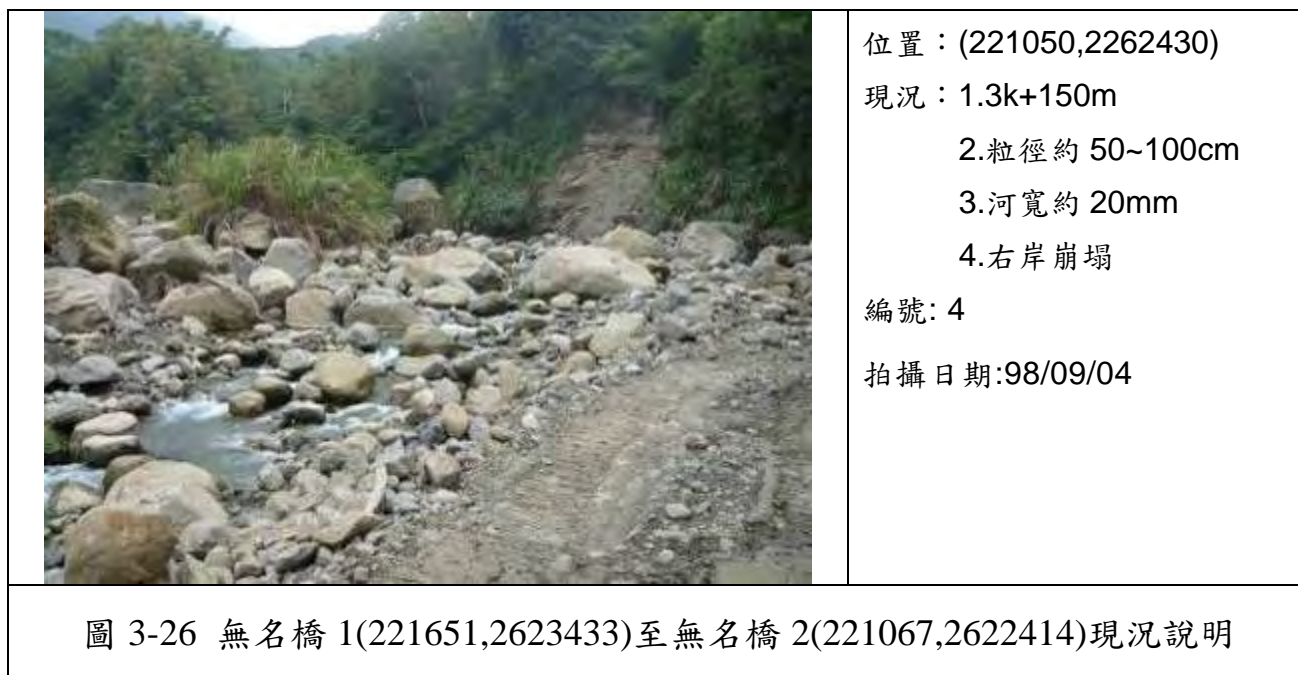
圖 3-26 無名橋 1(221651,2623433)至無名橋 2(221067,2622414)現況說明

沒有損壞，因上游土石阻塞原有排水孔，導致構造物旁土石流失，以致道路中斷。目前縣政府已緊急搶修，暫以土石堆砌方式搶通道路，建議將單涵管改建與土石清疏。3k+150m 處右岸發生崩塌。

<p>位置：(221651,2623433) 現況：1.1k+750m 2.單孔箱涵 3.莫拉克風災，導致箱涵右岸沖斷。(已緊急搶修) 4.兩岸土石淤高 1~2m。</p> <p>編號：1 拍攝日期:98/09/04</p>
 	<p>位置：(221544,2623168) 現況：1. 2k+200m 2.粒徑約 50~90cm 3.河寬約 20m 4.兩岸為自然河岸</p> <p>編號：2 拍攝日期:98/09/04</p>
 	<p>位置：(221139,2622589) 現況：1. 3k+000m 2.河寬約 25mm 3.兩岸無整治工程 4.植生為闊葉林</p> <p>編號：3 拍攝日期:98/09/04</p>

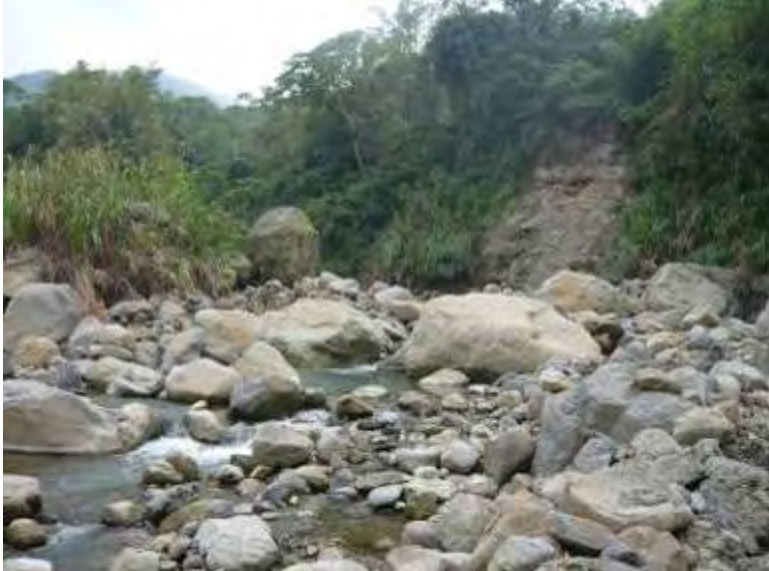
於 3k+200m 處設有 1 處雙涵管跨河構造物，暫稱為無名橋 2，與於 3k+300m 處設有 1 處單涵管跨河構造物，暫稱為無名橋 3，除於無名橋 2 至無名橋 3 間之右岸設有 3m 高之混凝土護岸外，其它均無施設整治工程。今(98)年莫拉克颱風侵襲，因上游土石阻塞原有排水孔，導致無名橋 2 旁之土石流失，以致道路中斷。目前縣政府已緊急搶修，暫以土石堆砌方式搶通道路。3k+500m 處左岸與 3k+600m 處右岸 2 處崩塌，。3k+250m 處右岸護岸基腳淘空。

<p>位置：(221088,2622144) 現況：1. 3k+500m 2. 左岸崩塌 編號：4 拍攝日期：98/09/04</p>

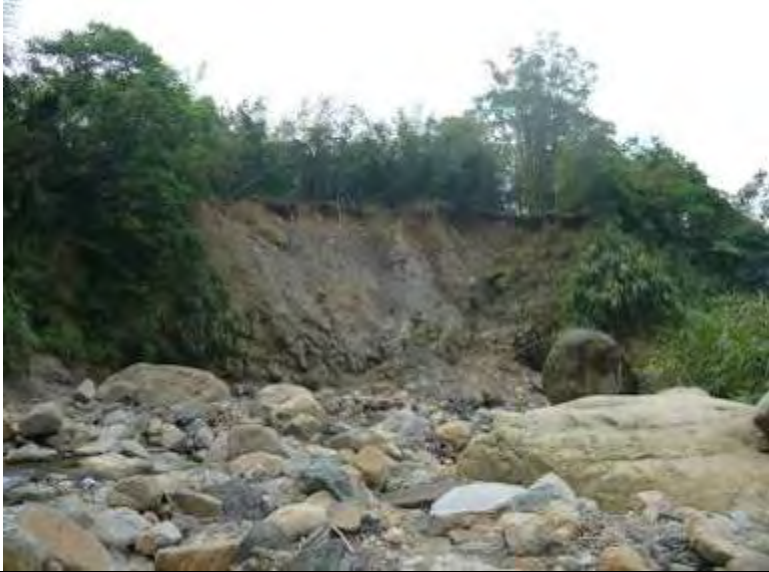
<p>位置：(221130,2622072) 現況：1. 3k+600m 2. 右岸崩塌 編號：5 拍攝日期：98/09/04</p>
<p>圖 3-27 無名橋 2(221067,2622414)至 3k+860m 現況說明</p>

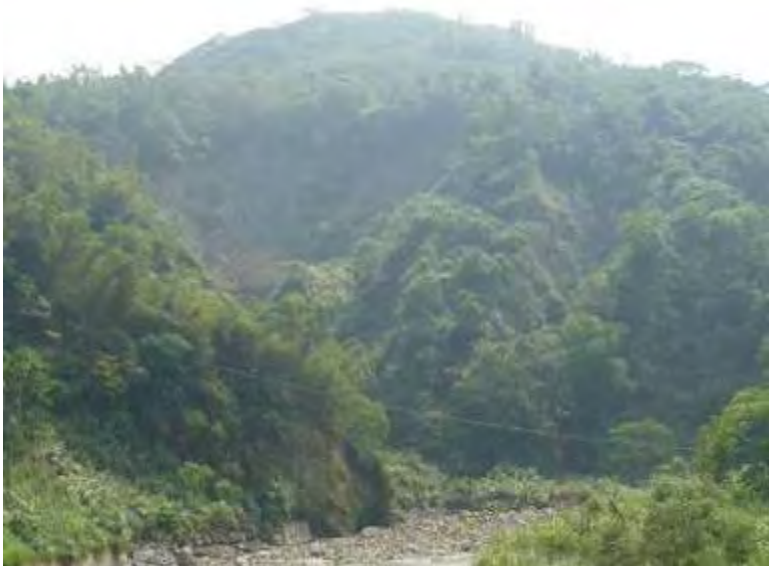
圖 3-33 竹圍橋(227526,2629282)至木馬寮橋(227680,2629141)現況說明

3k+650m 處左岸混凝土護岸因凹岸沖刷，導致護岸基腳淘空。  
 3k+800m 處右岸河岸發生崩塌。

<p>位置：(227586,2629260) 現況：1. 3k+650m 2. 左岸護岸基腳淘空 3. 河寬約 35m 原因：因凹岸沖刷，導致左岸護岸基腳淘刷。 編號：1 拍攝日期：98/09/04</p>

<p>位置：(227681,2629294) 現況：1. 3k+800m 2. 右岸崩塌 編號：2 拍攝日期：98/09/04</p>
 	<p>位置：(227718,2629162) 現況：1. 3k+950m 2. 河寬約 35m~40m 3. 兩岸為自然河岸 編號：3 拍攝日期：98/09/04</p>

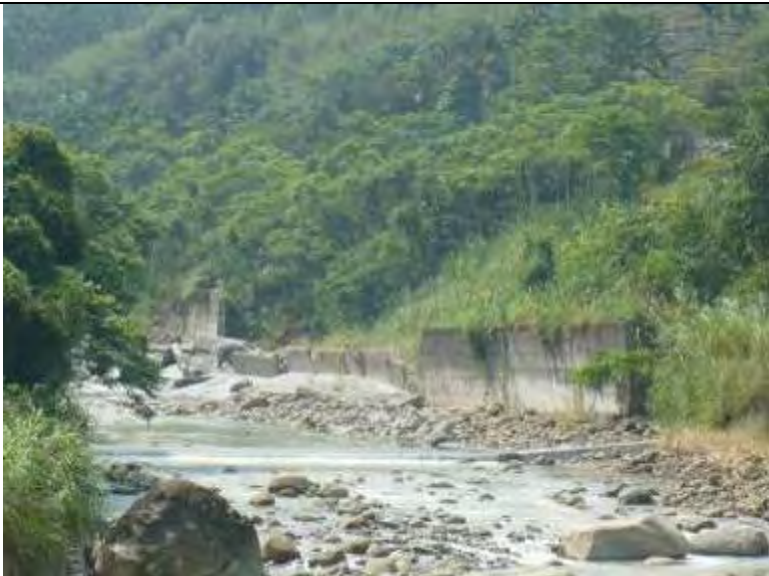
此河段左岸設置護岸、右岸為自然河岸，河寬約 40m。4k+200m  
處左岸護岸有損毀情形，長度約 80m。

<p>位置：(227706,2628875) 現況：1. 4k+200m 2.左岸護岸損毀，長度約 80m 編號：1 拍攝日期:98/08/20</p>

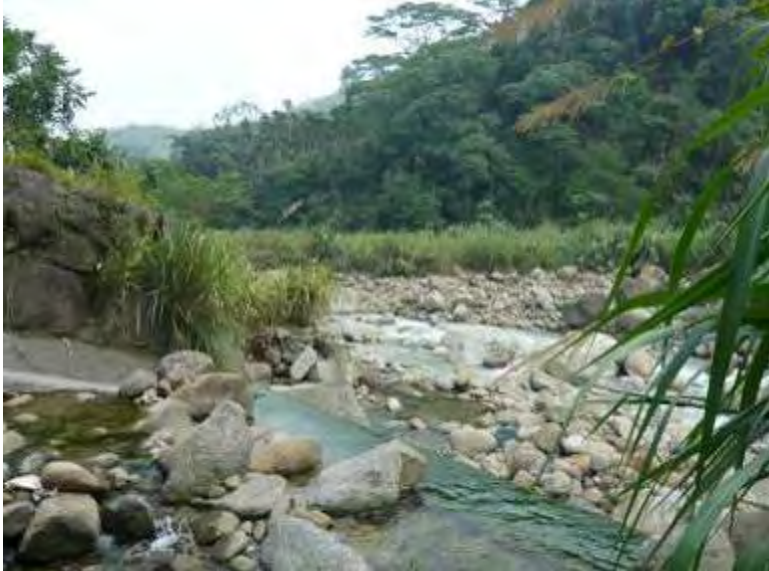
<p>位置：(227722, 2628758) 現況：1. 4k+400m 2.左岸有土石流潛勢溪流(投縣 DF149)匯入 3.河寬約 40m 4.左岸設置護岸、右岸為自然河岸 編號：2 拍攝日期:98/08/20</p>
<p>圖 3-34 木馬寮橋(227680,2629141)至土石流潛勢溪流(投縣 DF)匯流口 (227722,2628758)現況說明</p>

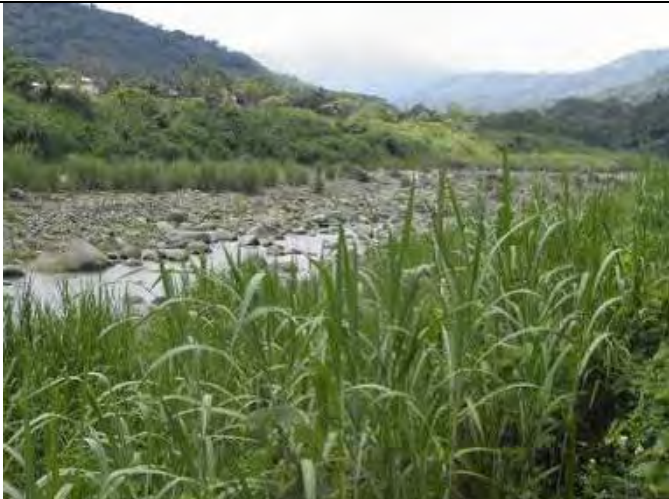
<p>位置：(226462,2631793)                  現況：1. 0k+000m~0k+250m                  2. 河寬約 35m~45m                  3. 兩岸為自然河岸                  編號：1                  拍攝日期：98/08/20</p>

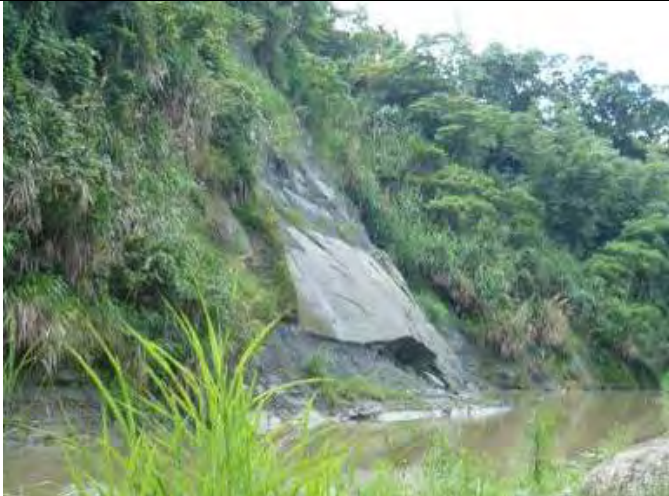
0k+000m~0k+250m之間河岸，兩岸為自然河段，僅有在左岸有局部之香蕉、檳榔等農作，河床平均寬度約35~45公尺，右岸於0k+400m處有1處河岸崩塌。

<p>位置：(226235,2631535)                  現況：1. 0k+400m                  2. 右岸崩塌                  編號：2                  拍攝日期：98/08/20</p>
<p>圖 3-36 石門坑子集水區出水口(226462, 2631793)至 0k+500m 現況說明</p>

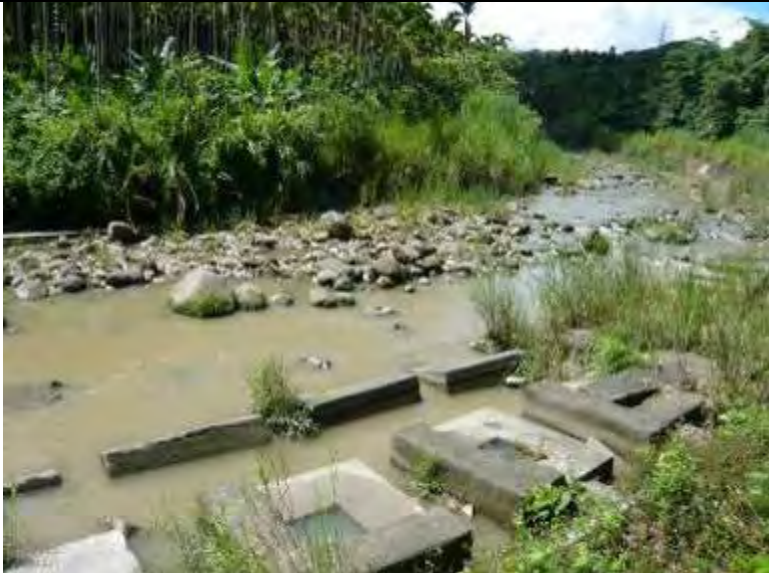
此段河寬約為20m，粒徑約30~50cm，兩岸除部分種植香蕉之農作外，大部分皆為雜林。0k+560m處河寬約20，因左岸為凹岸易受水流沖擊，設置砌石護岸與鼎形塊。0k+950m處右岸有小野溪匯入，而匯入口設有砌石護岸。

<p>位置：(226117,2631490)</p> <p>現況：1. 0k+560m 2. 河寬約 20m 3. 左岸設置砌石護岸與鼎形塊</p> <p>編號：1</p> <p>拍攝日期：98/08/20</p>
 	<p>位置：(226102,2631467)</p> <p>現況：1. 0k+600m 2. 河寬約 20m 3. 左岸設置護岸、右岸為自然河岸 3. 固床工</p> <p>編號：2</p> <p>拍攝日期：98/08/20</p>

<p>位置：(226012, 2631080)                  現況：1. 0k+950m                  2. 右岸有小野溪(瑞峰國中旁野溪)匯入                  3. 河寬約 20m                  4. 右岸設置砌石護岸、左岸為自然河岸                  編號：3                  拍攝日期：98/08/20</p>
 	<p>位置：(225877, 2631060)                  現況：1. 1k+250m                  2. 河寬約 20m                  3. 新堀底橋下游                  4. 粒徑約 30~50cm                  編號：4                  拍攝日期：98/08/20</p>
<p>圖 3-38 0k+500m 至新堀底橋(225783, 2631072)現況說明</p>

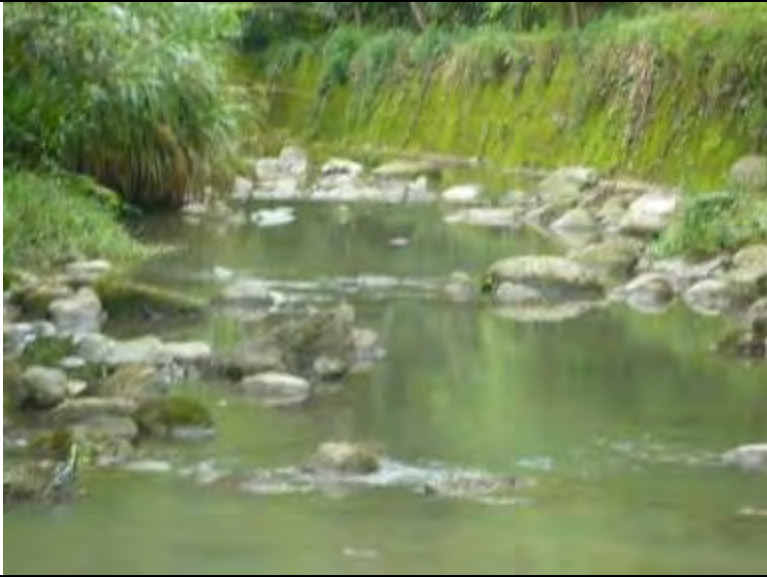
2k+500m處左岸混凝土護岸基腳淘空，2k+550m處左岸之河岸沖蝕裸露。

<p>位置：(224941,2631022) 現況：1. 2k+500m 2.左岸護岸基腳淘空。 原因：因凹岸沖刷，導致護岸基腳淘刷。 編號：1 拍攝日期:98/08/30</p>
 	<p>位置：(224889 ,2631049) 現況：1. 2k+550m 2.左岸崩塌 編號：2 拍攝日期:98/08/30</p>
 	<p>位置：( 224613,2631023) 現況：1. 2k+800m 2.河寬約 20m 3.兩岸為自然河岸 編號：3 拍攝日期:98/08/30</p>

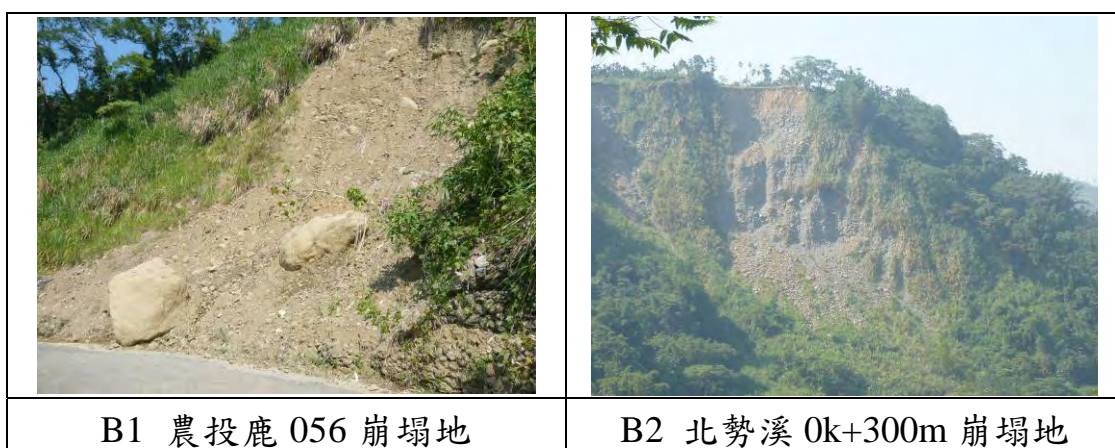
崩塌地位於北勢溪 0k+300m 處左岸山坡地上，屬九二一地震崩塌地，地質為卓蘭層，土壤性質為紅壤，崩塌面積約 7,000 m<sup>2</sup>，崩塌深度約 1.5 m，崩塌上方台地種植檳榔，危險等級為 C 級。

崩塌地位於北勢溪右岸之鄉道投 55-1 道路邊坡崩塌，地質為卓蘭層，土壤性質為紅壤，崩塌面積約 8,400 m<sup>2</sup>，崩塌深度約 1.5 m，坡度約 68°該處崩塌已造成投 55-1 線道路中斷、小半天明隧道損壞，目前正整治中，危險等級為 A 級，建議工法為土石清淤、施設擋土牆、邊坡植生、建置防落石柵等。

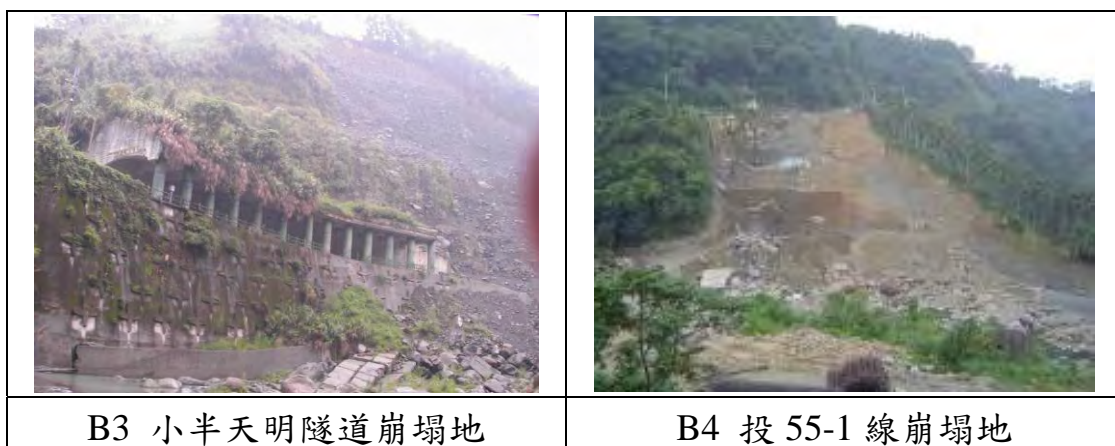
台地堆積層，土壤性質為紅壤，崩塌面積約 8,000 m<sup>2</sup>，崩塌深度約 1.5 m，坡度約 70°，該處崩塌已造成投 55-1 線道路中斷，目前正在整治中，危險等級為 A 級，建議工法為土石清淤、施設擋土牆、橫縱向排水、坡面植生等。

崩塌地位於北勢溪左岸河岸邊坡，地質為錦水頁岩，土壤性質為紅壤，崩塌面積約為 34,000 m<sup>2</sup>，崩塌深度約 2 m，崩塌地週邊植生以檳榔為主，下方有護岸整治工程以保護崩塌地基腳，但因該處護岸基腳淘刷造成護岸傾倒損毀，造成邊坡有持續崩落現象，崩塌地上方為鹿谷鄉和雅村 3、4 鄰社區，故本崩塌地危及上方社區之危險，等級為 B 級。

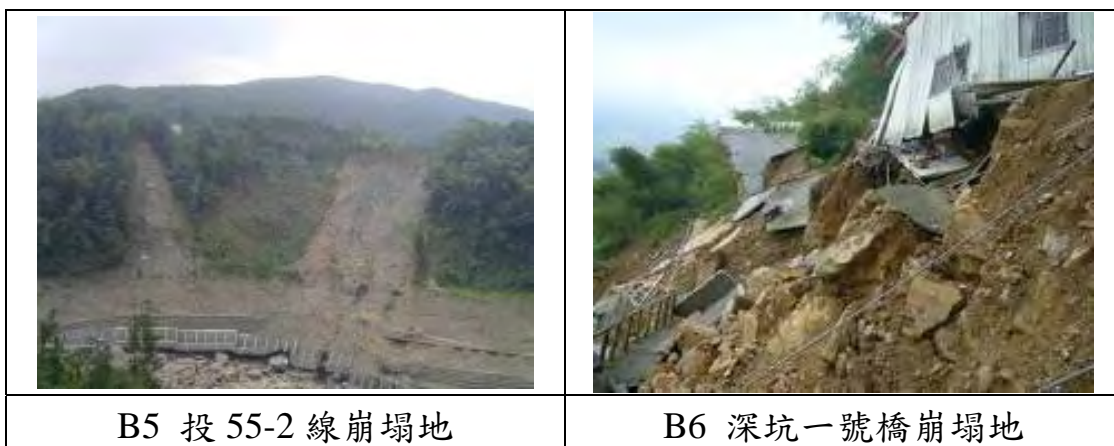
崩塌地位於深坑一號橋上游坡腹，地質為南莊層，崩塌面積約 150,000 m<sup>2</sup>，崩塌深度約 3 m，崩塌道路中斷，且道路旁一處房屋損毀，目前土石堆積於山腹上；因直接影響下方和雅村 3、4 鄰居民安危。且可能造成深坑一號橋上方野溪阻塞或發生土石流，嚴重影響和雅社區之安全，危險等級為 A 級。

崩塌地位於和雅村鶴山廟上方山坡地，地質為南莊層，上游崩塌之土石將既有河道淤滿，造成土石與泥流淹進鶴山廟旁社區，坡面崩塌面積約 20,000 m<sup>2</sup>，崩塌深度約 4 m，目前雖暫由河道暫由水土保持局以緊急搶修、清疏，如不儘速處理上方崩塌地，將可能於下次豪大雨或颱風來臨時釀成災害，且可能淹埋下游道路與社區，危險等級為 A 級。

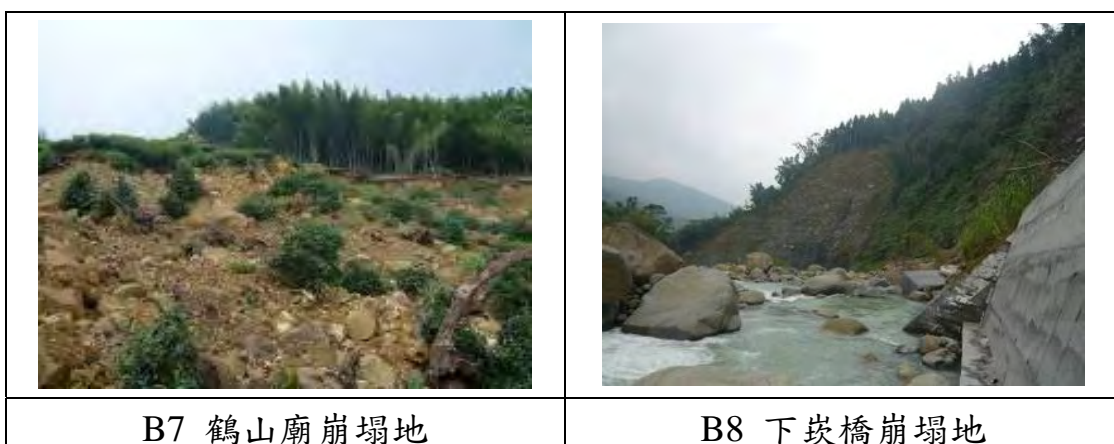
崩塌地位於北勢溪之下崁橋下游 600m 處，地質為南莊層，土壤性質為崩積土，崩塌面積 1,600 m<sup>2</sup>，崩塌深度約 1.5 m，若持續崩塌，將導致邊坡上方之道路(155 縣道)，危險等級為 C 級，。

崩塌地位於崩炭頭橋下游 250m 旁，地質為南莊層，土壤性質為崩積土，崩塌面積約 200 m<sup>2</sup>，崩塌深度約 1.5m，北勢溪左岸邊坡崩塌，該處邊坡坡度約 70°、週邊植生為竹林，危險等級為 C 級。

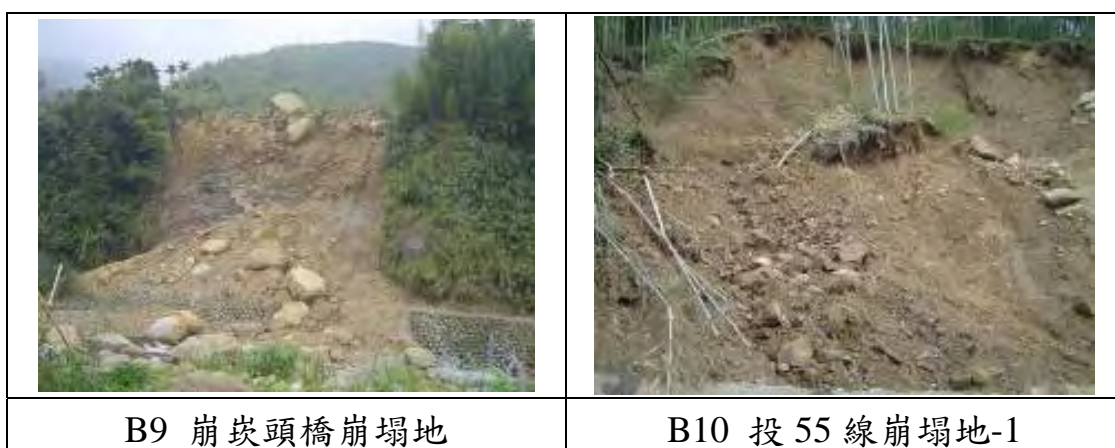
崩塌地位於投 55 線道路旁上邊坡崩塌，地質為南莊層，土壤性質為崩積土，崩塌面積約 300m<sup>2</sup>，崩塌深度約 1.5 m，週邊植生以竹林為主，其崩塌原因為地質條件不佳，竹林根系較淺無法固結土壤所導致；危險等級為 C 級。

崩塌地位於投 55 線道路旁上邊坡崩塌，地質為南莊層，土壤性質為崩積土，崩塌面積約為 1,500m<sup>2</sup>，崩塌深度約 2 m，因地質條件不佳，竹林根系較淺無法固結土壤所導致；崩落之土石已造成下方樟空橋損毀，道路中段；危險等級為 B 級。

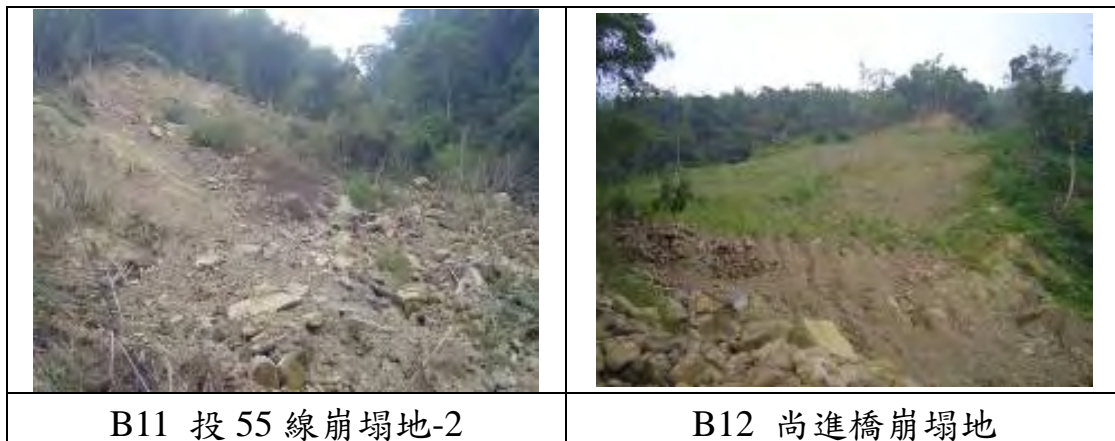
崩塌地位於尚進橋旁，縣道 151 道路上邊坡，地質為錦水頁岩，土壤性質為崩積土，崩塌面積約為 5,000 m<sup>2</sup>，崩塌深度約 1.5 m，

該處坡度約 60°、週邊植生為竹林、混合林，現已有植生整治，但由於邊坡坡面無排水設施，坡面目前已有蝕溝產生，危險等級為 A，目前由公路局負責整治。

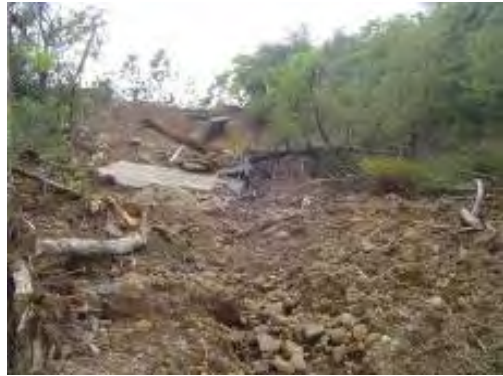
崩塌地位於投 55 線道路上邊坡崩塌，地質為南莊層，土壤性質為崩積土，崩塌面積約 400 m<sup>2</sup>，崩塌深度約 2 m，週邊植生以竹林及混合林為主，其崩塌原因為道路排水不良，逕流匯集所造成之邊坡崩塌；發生災害時易使交通中斷，危險等級為 B 級。

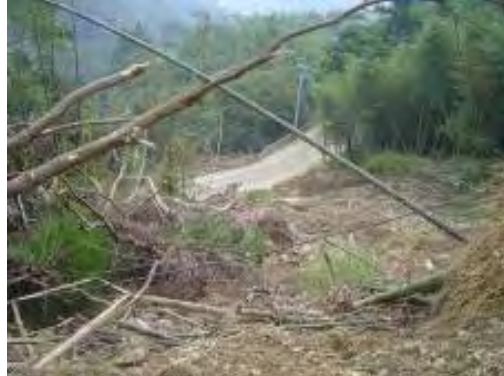
崩塌地位於投 55 線道路上邊坡崩塌，地質為南莊層，崩塌面積約 5,000 m<sup>2</sup>，崩塌深度 2 m，為 72 水災後所發生之崩塌地(南投縣 6268)，危險等級為 C 級；現況調查後發現，崩塌範圍仍持續擴大，且依其地層走向來判斷應屬順向坡，發生災害時易使交通中斷，危險等級建議更改為為 B 級。

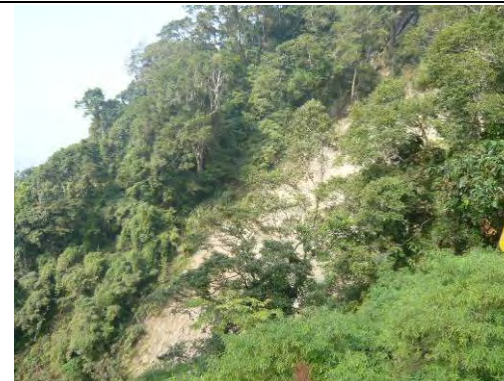
崩塌地位於溪頭自然教育園區鳳凰林道附近山坡地，地質為南莊層，崩塌面積約  $800 \text{ m}^2$ ，崩塌深度約 1.5 m，土石流潛勢溪流(編號投縣 DF141)上游崩塌，崩塌下方已有先驅植物，危險等級為 D 級。

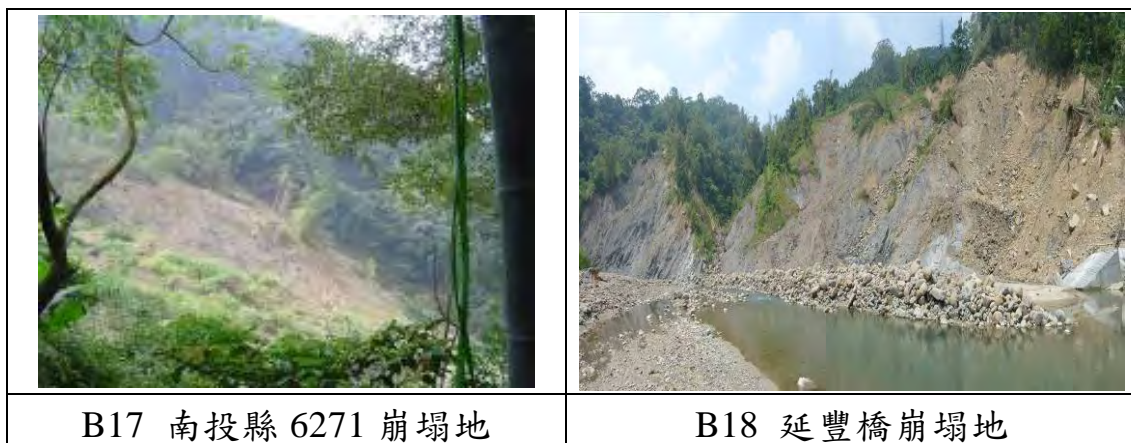
崩塌地位於延豐橋上游 300m 左岸旁，地質為卓蘭層，土壤性質為崩積土，崩塌面積約 21,000m<sup>2</sup>，崩塌深度約 3m，延豐橋上游河道左岸因坡腳距離河道相當近，在持續沖刷之下，崩塌地逐漸擴大至目前規模，崩塌地中尚有一野溪匯入主流，野溪河岸也有崩塌情形。因裸露時間長，崩塌地已有蝕溝產生且表面岩石風化嚴重，上層有殘土。雖有擴大之虞，但周遭無保全對象，危險等級為 C 級。

編號	子集水區	工程名稱	縣市/鄉鎮	治理順序	經費				治理區分	工程內容	X	Y	執行機關
					第一階段 (99年)	第二階段 (100年)	第三階段 (100年)	第四階段 (102年)					
12	木瓜崙	延豐橋 崩塌地處理工程	鹿谷鄉/竹山鎮	優先處理				10,000	崩塌地治理工程	1. 護岸，保護位於主流凹岸與野溪匯流口之崩塌地基腳 2. 固床工 3. 撒植生種子，加速復育。	221469	2626580	南投分局
13	木瓜崙	鹿仔坑橋 崩塌地處理工程	南投縣/鹿谷鄉	優先處理				210	崩塌地治理工程	1. 護岸，保護坡面基腳，避免崩塌惡化。	221522	2626553	南投分局
14	木瓜崙	水哮橋 崩塌地處理工程	南投縣/鹿谷鄉	優先處理				350	崩塌地治理工程	1. 鼎形塊，保護坡面基腳，避免崩塌惡化	222149	2625883	南投分局
15	山豬湖子	底子寮野溪 崩塌地處理工程	南投縣/竹山鎮	加速辦理				830	崩塌地治理工程	1. 排水溝 2. 護岸 3. 危石危木處理	220996	2622414	南投分局
16	山豬湖子	投50線坪山巷 崩塌地處理工程	南投縣/竹山鎮	加速辦理				750	崩塌地治理工程	1. 排水溝，由道路將上邊坡導引安全地點 2. 擋土牆 3. 裂縫填補 4. 植生撒種	220493	2622889	南投分局
17	清水溝溪	農投鹿 051 3k+050m 崩塌地處理工程	南投縣/鹿谷鄉	加速辦理				4,500	崩塌地治理工程	1. 土石清除 2. 擋土牆 3. 排水溝 4. 掛網植生	229281	2628998	南投分局
小計					-	232,270	5,660	21,560					
總計					259,490

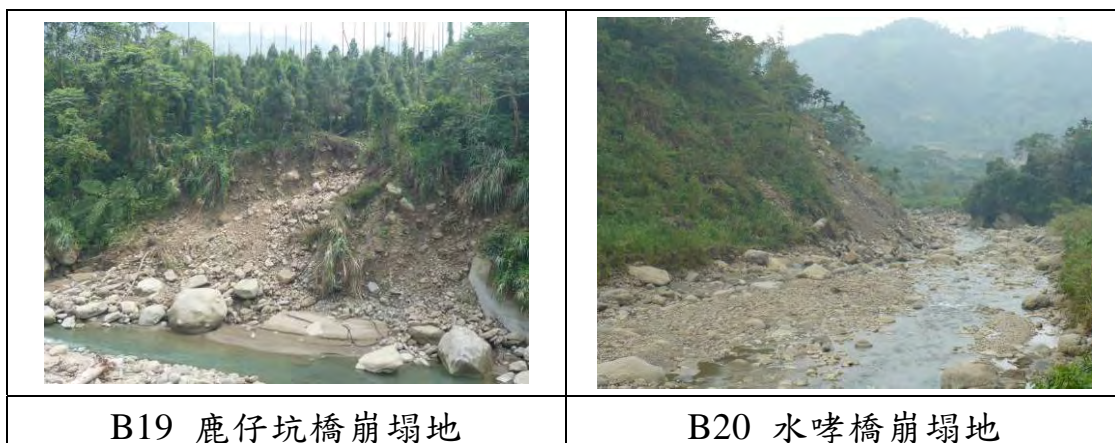
崩塌地位於鹿仔坑橋上游 50m 旁，地質為卓蘭層，土壤性質為崩積土，崩塌面積約 450m<sup>2</sup>，崩塌深度約 2.5m，鹿仔坑橋上游左岸兩處崩塌，一處為逕流持續沖刷產生崩塌，另一處崩塌為河水淘刷坡腳導致崩塌，雖無保全對象，但崩塌地位於河岸之凹岸，危險等級為 C 級。

崩塌地位於水哮橋上游 100m 左岸，地質為台地堆積層，土壤性質為崩積土，崩塌面積約 500m<sup>2</sup>，崩塌深度約 1.5m，坡腳相當接近河道，應為坡腳受沖刷導致崩塌，崩塌土砂堆積在河床，可能導致主河道向右岸偏移，危險等級為 C 級。

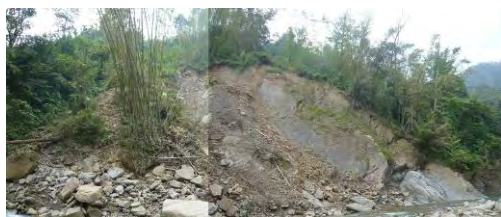
崩塌地位於乾堀一號橋下游 200m 處東埔蚋溪左岸崩塌，地質為卓蘭層，土壤性質為崩積土，崩塌面積約為 250m<sup>2</sup>，崩塌深度約 2.5m，由岩層走向判斷該崩塌為順向坡，坡腳因河水沖刷流失，導致上層失去支撐引發崩塌，無保全對象，危險等級為 D 級。

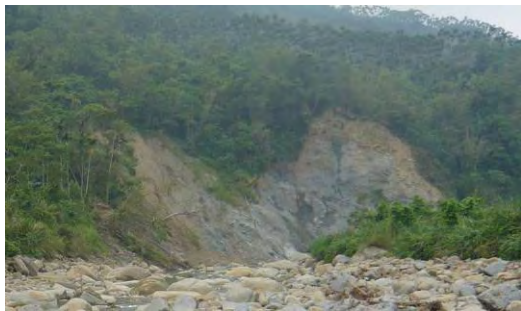
崩塌地位於乾堀一號橋下游 400m 處河道凹岸崩塌，地質為卓蘭層，土壤性質為崩積土，崩塌面積約為 6,000m<sup>2</sup>，崩塌深度約 2m，崩塌原因為河水淘刷所引起，表土層相當淺薄，目前大部分裸露區域均為岩盤，無保全對象，崩塌地上方殘土有崩落風險，危險等級為 D 級。

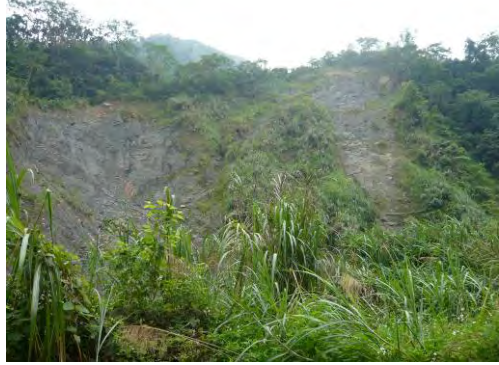
崩塌地位於東埔蚋溪支流，地質為南莊層，土壤性質為崩積土，崩塌面積約 630m<sup>2</sup>，崩塌深度約 1.5m，因箱涵通水斷面過小，導致上游河道轉折處河水溢流過護岸，沖刷右岸邊坡坡腳，引發大面積崩塌，溢流之河水沖毀箱涵右岸道路，同時沖刷下游河岸，坡面岩層出露，僅存少許表土，再崩塌風險低，無保全對象，危險等級為 D 級。

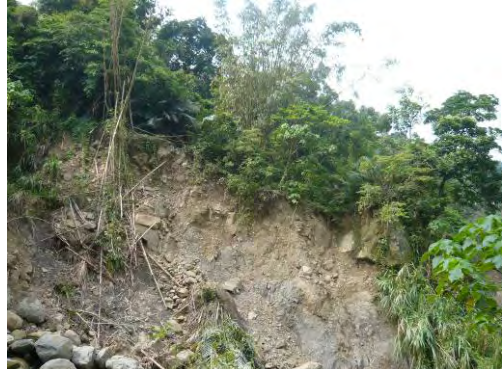
崩塌地位於底子寮野溪旁，地質為南莊層，土壤性質為崩積土，崩塌面積約為 450m<sup>2</sup>，崩塌深度約 1.5m，推測應為水量過大，沖刷兩側河岸引發崩塌，該崩塌有擴大風險，對右岸農路造成威脅，應及早進行處理，危險等級為 B 級。

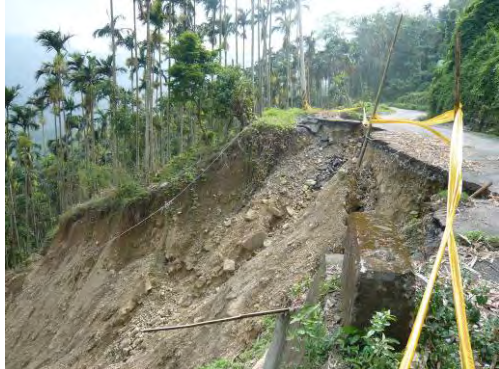
崩塌地位於投 50 線坪山巷道路下邊坡，地質為南莊層，土壤性質為崩積土，崩塌面積約 750m<sup>2</sup>，崩塌深度約 2.5m，此點為該段道路排水逕流出口，連續豪雨期間道路之排水不斷由此處流入下邊坡，導致道路基腳因逕流沖刷不斷流失導致崩塌，若未就道路排水問題進行改善，則下次豪雨可能再度釀災，危險等級為 B 級。
