## 摘要

本計畫治理規劃區位屬南投縣鹿谷鄉範圍，計畫區內包含濁水溪流東埔蚋溪集水區內之溪頭、山豬湖子、木瓜崙、橫路等四個子集水區及濁水溪流之石門坑、清水溝溪等二個子集水區，總面積約達 9,590 公頃。東埔蚋溪集水區於 921 地震造成集水區內地層鬆動，其後於民國 90 年受桃芝、納莉颱風侵襲，造成頻繁之水土災害，且本計畫區內計有 14 條土石流潛勢溪流，加上近年氣候變遷，雨量時空分佈更為不均，可能造成嚴重土砂災害，影響本地區居民之安全及生活品質。因此，為求有效減緩土砂及洪氾災害，而辦理本區整體治理調查規劃工作，期透過資料蒐集、現場測量調查及量化分析，提出治理方法，並以整體性、安全性、經濟性、生態性及人文性等多面向作為考量，以研擬後續治理計畫，進而促使本規劃區能夠達到保育水土資源及永續利用等目的。

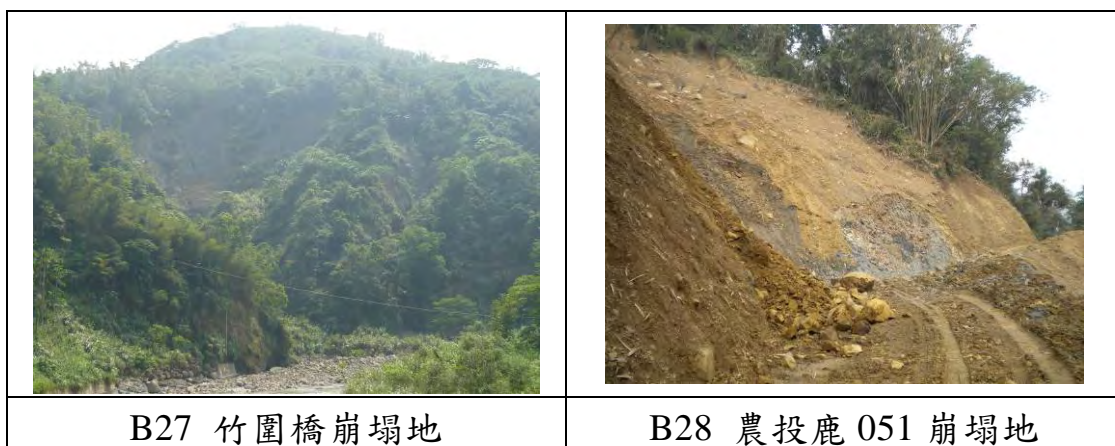
崩塌地位於農投鹿 051 農路 3K+050m 處，地質為南莊層，土壤性質為雜地，崩塌面積約 2,100m<sup>2</sup>，崩塌深度約 3m，因莫拉克颱風侵台，導致崩塌而造成道路中斷(已緊急搶通)，危險等級為 A 級。

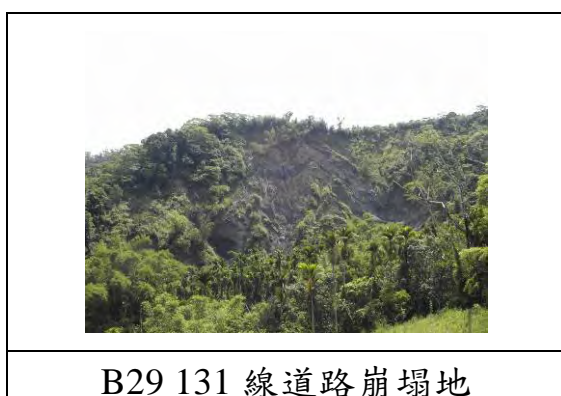
崩塌地位於縣道 131 旁野溪右岸之山腹崩塌，地質為南莊層，土壤性質為雜地，崩塌面積 500m<sup>2</sup>，崩塌深度約 1m，屬九二一地震之舊崩塌，下方岩盤出露，上方為崩塌土層，目前已部分區域有植生覆蓋，危險等級為 D 級。

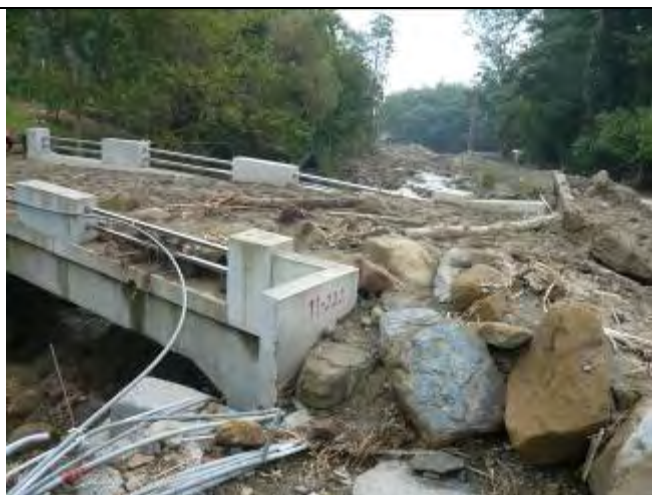
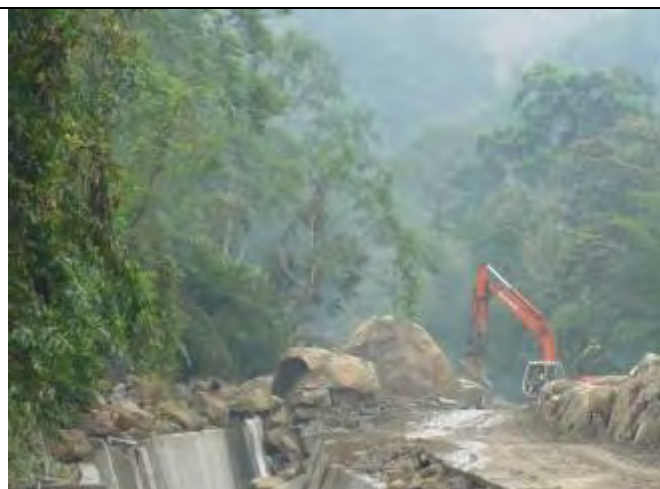
圖 3-46 98 年莫拉克颱風侵襲，造成和平橋上、下游河道阻塞(照片為 98.08.18 水保局緊急搶修)

投縣 DF135 危險等級為高度潛勢溪流，位於竹林村田頭巷，921 地震造成集水區內地層鬆動，其後於民國 90 年受桃芝、納莉颱風侵襲，造成局部崩塌之水土災害，水保局在民國 91 年在和平橋上游施作潛壩 4 座等集水區治理工作，以保護下游社區安全。今(98)年莫拉克颱風侵台，連續豪雨造成和平橋上游崩塌嚴重崩塌，導致野溪河導道與溪旁道路嚴重土石阻塞，以致土石與水流沖入民宅旁，造成居民之生命與財產屢受威脅(圖 3-46 為莫拉克颱風後搶修現況情形)。而水土局與南投縣政府業已緊急撥款做河道與道路清疏，以使河道與人車通道通行，然上方崩塌土石概估約有 6~8 萬立方土石，停留在野溪中上游處，可能造成下次土石流之來源，嚴重影響下游社區之安全，經 98.08.28 邀請計畫委員現勘後，已列為本計劃之細部設計之規劃地點。現況說明如下。

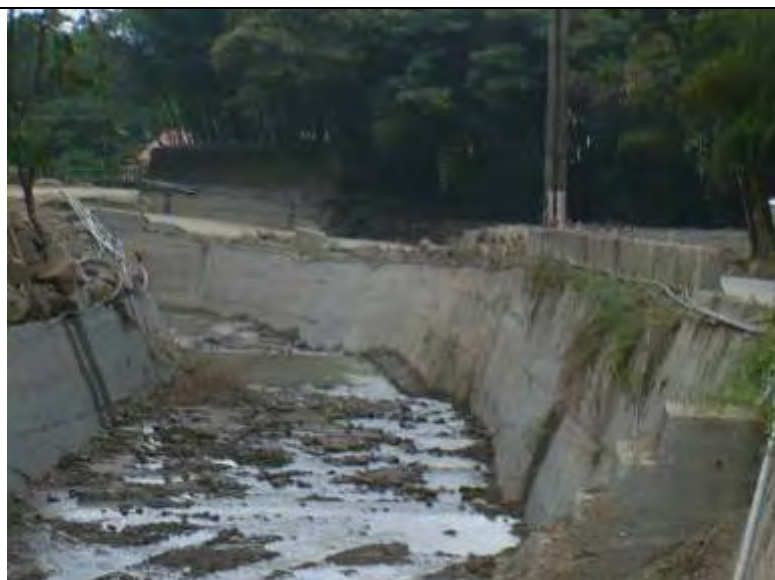
<p>位置：(224717, 2623841)</p> <p>現況：1. 0k+350m 2. 和平橋 3. 河寬約6m 4. 莫拉克風災造成土石淤滿河道(已緊急搶災，移除土石)</p> <p>編號:4</p> <p>拍攝日期:98/09/02</p>
 	<p>位置：(224785,2623679)</p> <p>現況：1. 0k+500m 2. 土石堆積嚴重 3. 粒徑為60~100cm</p> <p>編號:5</p> <p>拍攝日期:98/09/02</p>
 	<p>位置：(225047,2623852)</p> <p>現況：1. 0k+700m 2. 固床工右岸損毀。</p> <p>原因：因固床工與岩壁無接合，導致水流衝擊損壞</p> <p>編號:6</p> <p>拍攝日期:98/09/02</p>

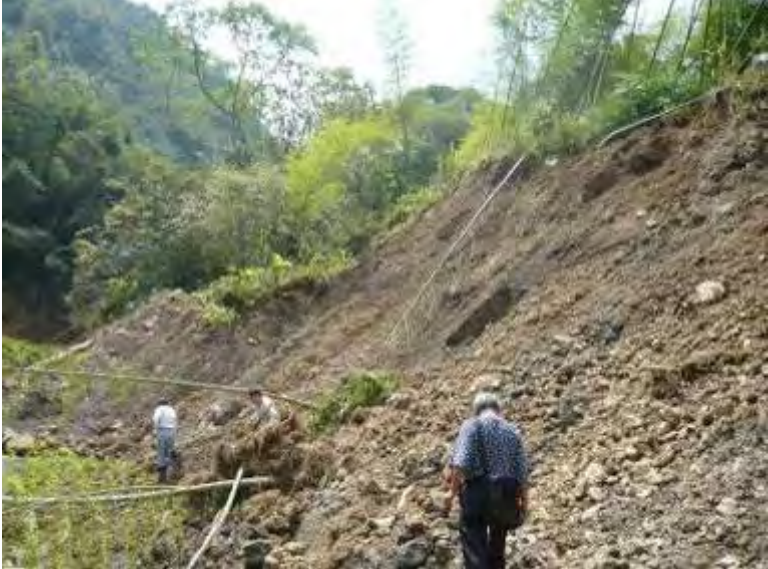
圖 3-47 投縣 DF135 土石流潛勢溪流現況說明

0k+000m~0k+500m 河段，莫拉克風災造成土石淤滿河道，目前已完成河道及河岸旁道路之土石清疏。0k+500m~0k+700m 連續固床工施作，而部分固床工已有損壞之情形，且河道仍淤積大量土石。0k+750m 處左岸河岸邊坡因水流沖刷，導致河岸之土石流失、崩塌。0k+970m 處右岸崩塌，於九二一地震造成崩塌，經莫拉克風災後，崩塌面積嚴重擴大，概估約有 6~8 萬立方土石，停留於溪床上。其溪流整體概況如圖 3-46 所示。

<p>位置：(225047,2623852)</p> <p>現況：1. 0k+750m 2. 護岸基腳淘空 3. 左岸崩塌 4. 左岸植生為竹林，右岸為闊葉林</p> <p>編號:7</p> <p>拍攝日期:98/09/02</p>
 	<p>位置：(224934, 2623412)</p> <p>現況：1. 0k+820m 2. 兩岸及河床為砂岩地質 3. 河床坡降過陡</p> <p>編號:8</p> <p>拍攝日期:98/09/02</p>
 	<p>位置：(224989, 2623278)</p> <p>現況：1. 0k+970m 2. 右岸崩塌地 3. 崩塌面積約1.2公頃 4. 崩塌深度約7m</p> <p>編號:9</p> <p>拍攝日期:98/09/02</p>

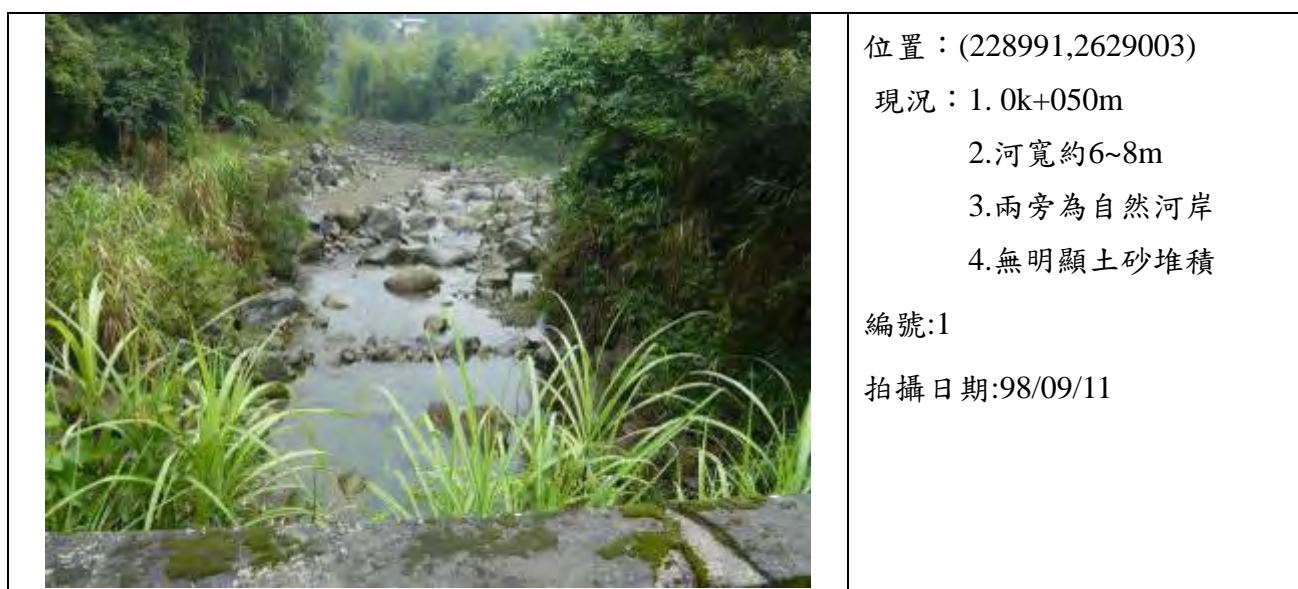
圖 3-52 投縣 DF140 土石流潛勢溪流現況說明

0k+050m 處兩旁為自然河岸，河寬約 6~8m，無明顯土砂堆積。  
0k+100m 處右岸漿砌護岸基腳淘空。0k+950m 處設置親水護岸。  
1k+050m 無整治工程施作，兩岸雜草樹叢覆蓋。

<p>位置：(228277, 2618980)</p> <p>現況：1. 0k+100m 2. 上方有系列固床工 3. 兩岸設有護岸 3. 護岸基腳淘空</p> <p>編號:2</p> <p>拍攝日期:98/09/11</p>
 	<p>位置：(227901, 2628221)</p> <p>現況：1. 0k+950m 2. 有設置親水護岸 3. 溪床土砂以卵礫石分佈為主</p> <p>編號:3</p> <p>拍攝日期:98/09/11</p>
 	<p>位置：(227892, 2618144)</p> <p>現況：1. 1k+050m 2. 無整治工程施作 3. 兩岸雜草樹叢覆蓋</p> <p>編號:4</p> <p>拍攝日期:98/09/11</p>

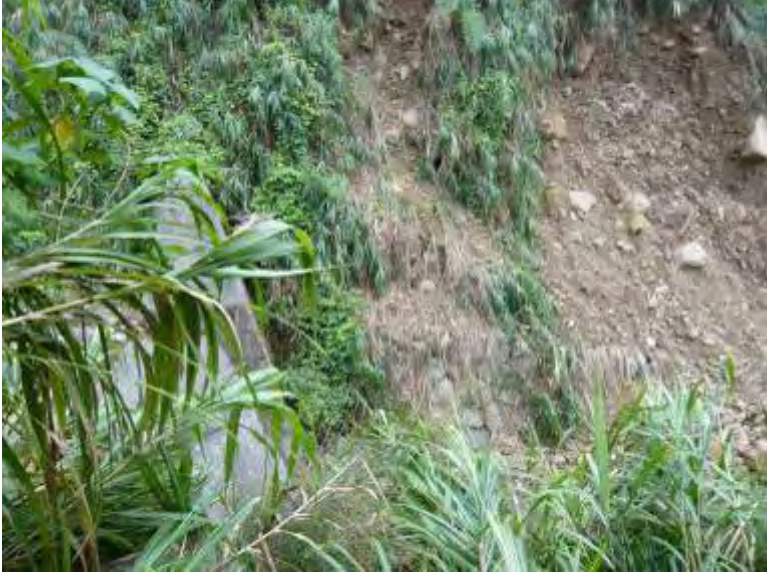
<p>位置：(228206,2621146)</p> <p>現況：1. 1k+200m 2. 設有防砂壩 3. 左岸河岸崩塌</p> <p>編號:7</p> <p>拍攝日期:98/09/10</p>

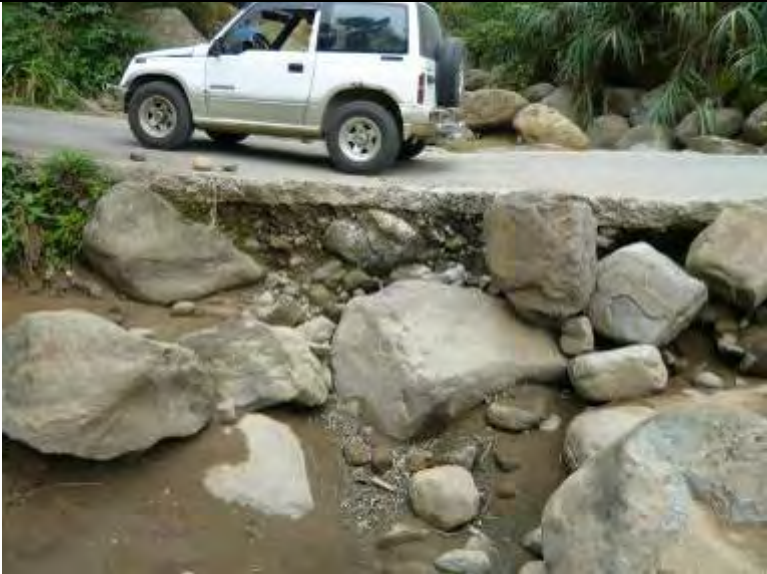
<p>位置：(227575,2621868)</p> <p>現況：1. 1k+050m 2. 過水路面 3. 路面下方路基淘空</p> <p>編號:6</p> <p>拍攝日期:98/09/10</p>
 	<p>位置：(267603,2621863)</p> <p>現況：1. 1k+100m 2. 粒徑約60~100cm 3. 兩岸為自然河岸</p> <p>編號:7</p> <p>拍攝日期:98/09/10</p>
 	<p>位置：(227645,2621861)</p> <p>現況：1. 1k+150m 2. 過水路面</p> <p>編號:8</p> <p>拍攝日期:98/09/10</p>

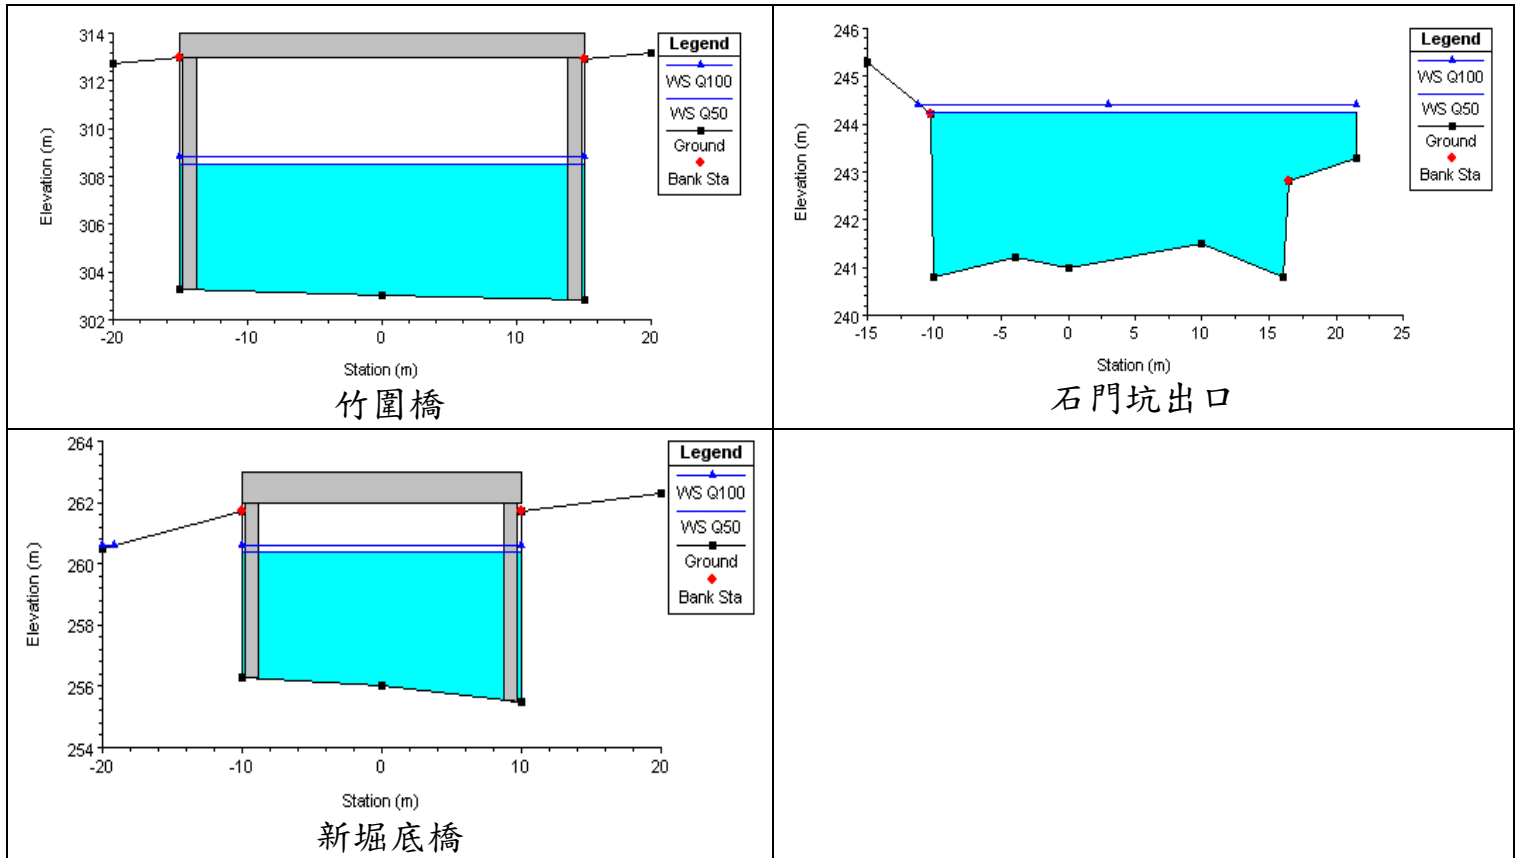
圖 4-4 各控制點模擬情形

依本次計畫實地測量斷面進行水理分析，針對各控制點進行模擬，依其模擬結果可知，和雅橋與清秀橋經演算得知其兩岸通水斷面不足，豐興橋流速過快；其結果詳如表 4-16 及圖 4-4 所示；後續將模擬整治完工後之現況以探討現有河道經本次規劃整治後是否能達到預期效果。

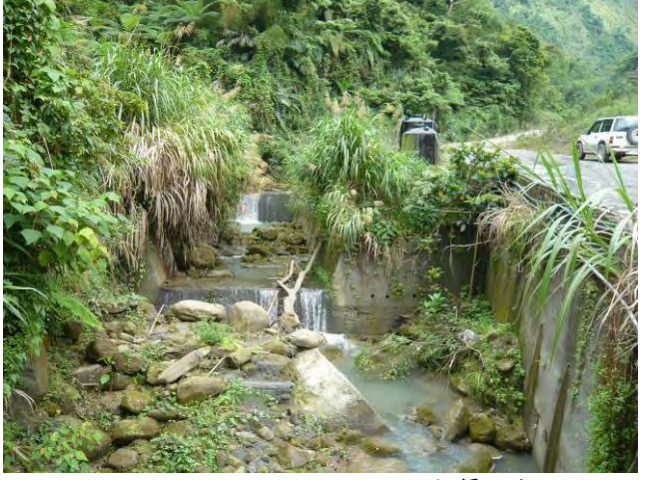
本次災害發生於和平橋上游-投縣 DF135 土石流潛勢溪流，以及延豐橋上游 200m 處左岸兩處崩塌嚴重擴大。

<p>拍攝日期 98.07.19</p>	<p>拍攝日期 98.08.18</p>
<p>投縣 DF135 土石流潛勢溪流-和平橋(224629, 2623991)植生良好</p>	<p>投縣 DF135 土石流潛勢溪流-和平橋(224629, 2623991)莫拉克颱風造成土石淤滿河道</p>

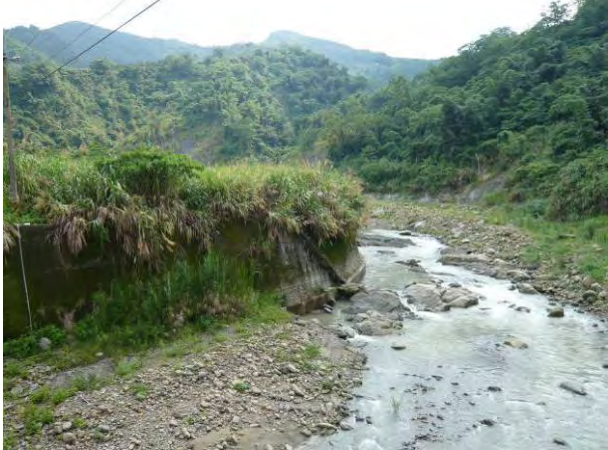
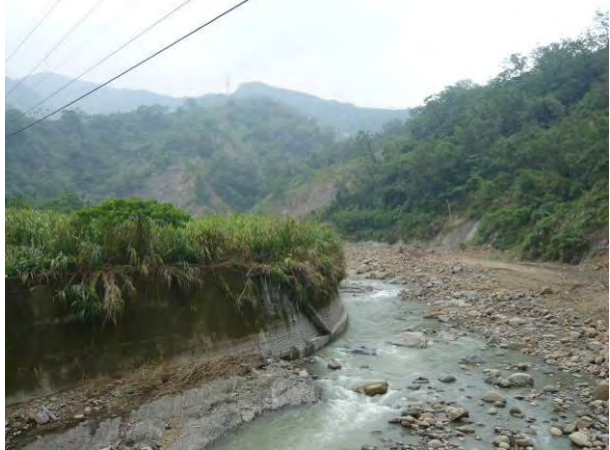
<p>拍攝日期 98.07.19</p>	<p>拍攝日期 98.08.20</p>
<p>延豐橋上游 200m 處左岸兩處崩塌 (221473,2626496)，崩塌地植生覆蓋率高</p>	<p>莫拉克颱風後延豐橋上游 200m 處左岸兩處崩塌(221473,2626496)嚴重擴大</p>
<p>圖 4-12 木瓜崙子集水區莫拉克颱風侵襲後比較</p>

編號	子集水區	工程名稱	縣市/鄉鎮	治理順序	經費				治理區分	工程內容	X	Y	執行機關
					第一階段 (99年)	第二階段 (100年)	第三階段 (100年)	第四階段 (102年)					
12	木瓜崙	延豐橋 崩塌地處理工程	鹿谷鄉/竹山鎮	優先處理				10,000	崩塌地治理工程	1. 護岸，保護位於主流凹岸與野溪匯流口之崩塌地基腳 2. 固床工 3. 撒植生種子，加速復育。	221469	2626580	南投分局
13	木瓜崙	鹿仔坑橋 崩塌地處理工程	南投縣/鹿谷鄉	優先處理				210	崩塌地治理工程	1. 護岸，保護坡面基腳，避免崩塌惡化。	221522	2626553	南投分局
14	木瓜崙	水哮橋 崩塌地處理工程	南投縣/鹿谷鄉	優先處理				350	崩塌地治理工程	1. 鼎形塊，保護坡面基腳，避免崩塌惡化	222149	2625883	南投分局
15	山豬湖子	底子寮野溪 崩塌地處理工程	南投縣/竹山鎮	加速辦理				830	崩塌地治理工程	1. 排水溝 2. 護岸 3. 危石危木處理	220996	2622414	南投分局
16	山豬湖子	投50線坪山巷 崩塌地處理工程	南投縣/竹山鎮	加速辦理				750	崩塌地治理工程	1. 排水溝，由道路將上邊坡導引安全地點 2. 擋土牆 3. 裂縫填補 4. 植生撒種	220493	2622889	南投分局
17	清水溝溪	農投鹿 051 3k+050m 崩塌地處理工程	南投縣/鹿谷鄉	加速辦理				4,500	崩塌地治理工程	1. 土石清除 2. 擋土牆 3. 排水溝 4. 掛網植生	229281	2628998	南投分局
小計					-	232,270	5,660	21,560					
總計					259,490

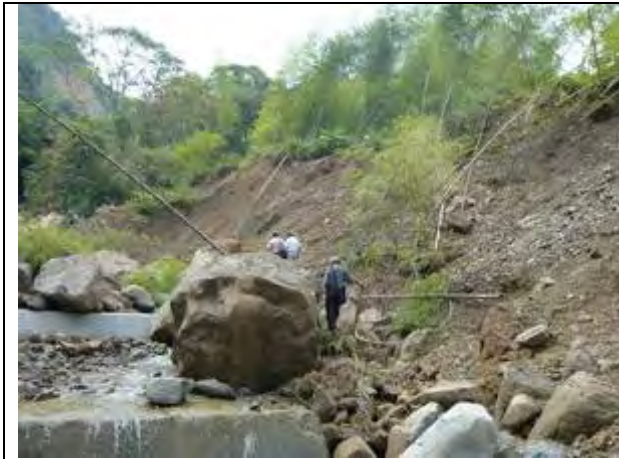
因本集水分區地勢起伏較大，由圖 4-14 可知水深最深處位於野溪和平橋上游 400 公尺處，約 4~8m 深，其他河段水深約 1~2m，應無土石災害溢淹兩岸農田問題，與表 4-15 中 DF135 所計算之土石流流深相比，計算之結果在模擬演算範圍內；此次莫拉克颱風造成上游坡面有崩塌地產生，以致土砂阻塞和平橋造成和平橋附近土地遭受土砂災害，此處目前土砂災害情形如照片 4-1 所示，土石流堆積範圍約 3.1ha。建議於土石流發生段及輸送段設置防砂工程，降低坡度及減少土砂下移。

護岸及固床工上巨石

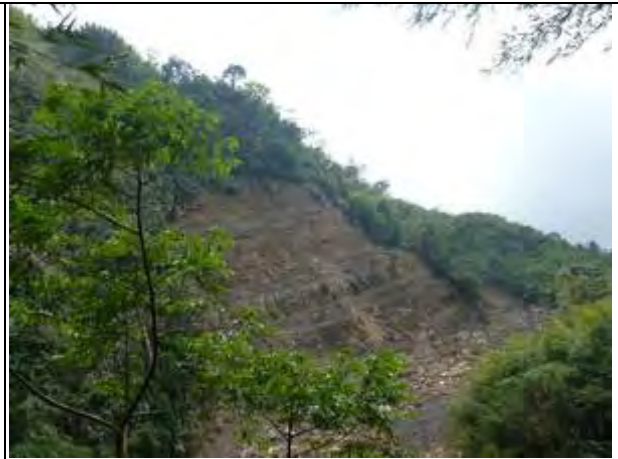
上游崩塌地嚴重擴大崩塌

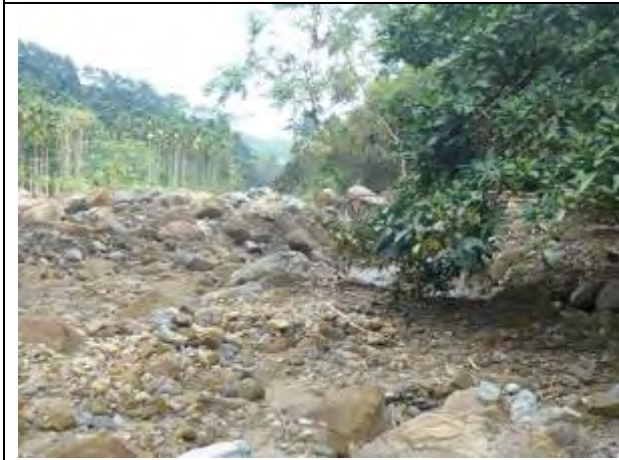
和平橋附近出口堆積扇

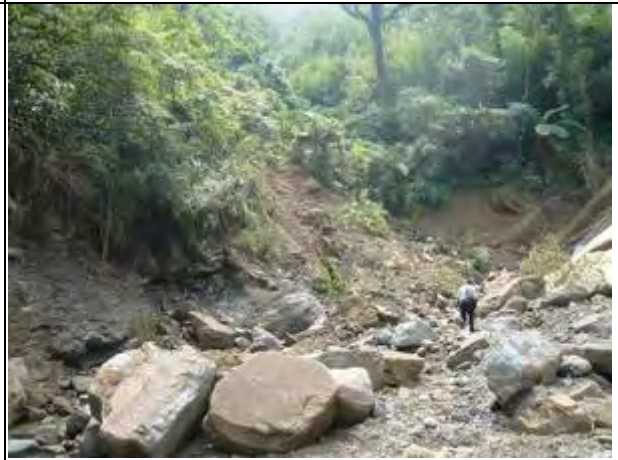
出口左岸邊坡遭切割
