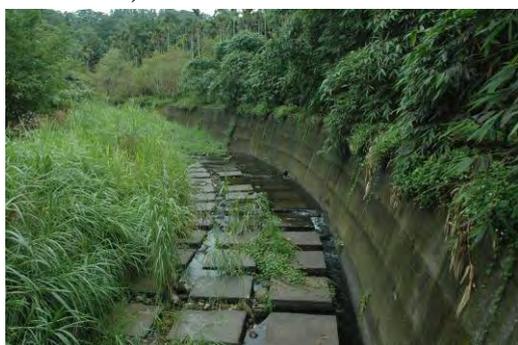
大坑一號橋為橫跨中坑路的橋樑，此為投 49 線與中坑路銜接點，目前上下游狀況良好，皆已設置構造物，溪床雜草叢生，流心偏向於右岸，溪水沿著護岸行走，恐容易造成護岸基礎淘刷之現象；下游處有一開口固床工其左側翼牆未銜接護岸，建議其需改善。(詳照片 3-1、3-2)

照片 3-1 大坑一號橋上游狀況
(98.7.4)

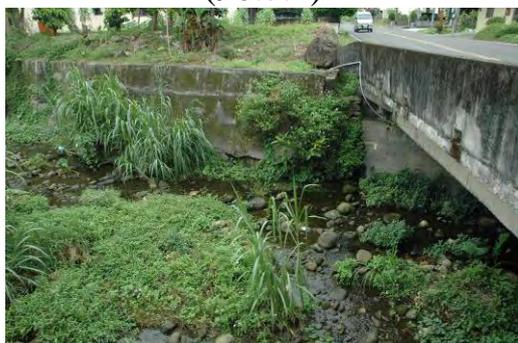
照片 3-3 大坑二號橋上游狀況
(98.7.4)

大坑二號橋位於投 49 線上，溪床粒徑分布無較大塊石，溪床部分區塊雜草叢生，上游左岸護岸基礎淘空嚴重，急需補強。(詳照片 3-3、3-4)

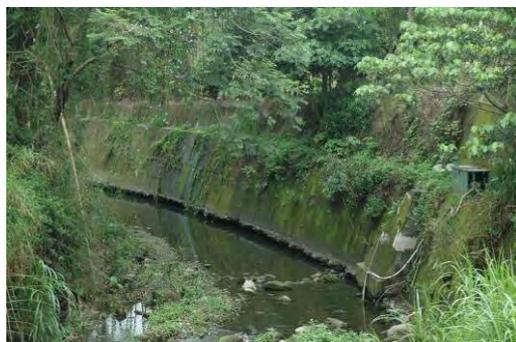
照片 3-5 中坑一號橋上游狀況
(98.7.4)

此處位於中坑路上，上游左岸護岸基礎淘刷嚴重，急需補強長度約 30m，並建議於溪床上需設置橫向構造物，以減緩流速避免再次淘空；於下游處右岸有部分河床，地方居民於此處種植農作物，有安全的顧慮需勸導改善，避免洪水來襲，造成此處通水斷面不足甚嚴重影響保全對象之安全。(詳照片 3-5、3-6)

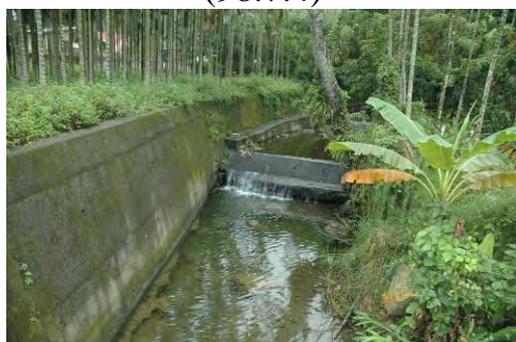
照片 3-7 中坑二號橋上游狀況
(98.7.4)

中坑二號橋位於竹山鎮秀林里，上下游處皆設有護岸及橫向構造物，上游護岸及固床工基礎皆淘空嚴重，此次為 2009/5/27 有雨勢的天氣前去勘查，當地雖設有固床工減緩流速，但流速仍舊湍急，故需要於上游處再增設幾處橫向構造物，以改善目前情形。(詳照片 3-7、3-8)

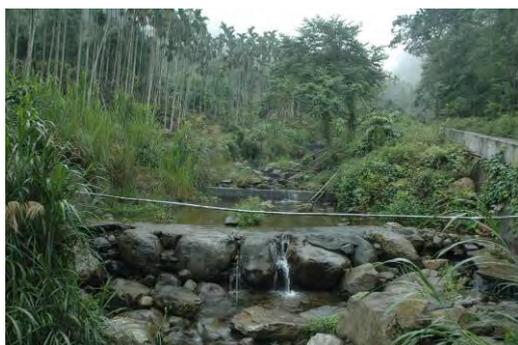
照片 3-9 坪頂橋上游狀況
(98.7.4)

此處上下游皆設有階梯式固床工，有效控制流速，上游雙側皆設有重力式護岸，下游處約 40m 有一小型崩塌，其崩落土石堆積於左側河床上，目前水流集中延右岸流動，此處為路基下方基礎，需修復並加強，以免再次崩塌導致路基流失。在下游左岸約 20m 處護岸由重力式改為砌石護岸，溪床部分雖雜草叢生，但溪流狀況仍算穩定。在下游處約 15m 處有一支流匯入，其支流已整治，設有護岸及固床工，水流量較少，目前溪床為綠色植物遍佈。(此點 ch3-2 崩塌地、地滑地調查章節中第 1 點有說明)(詳照片 3-9 至 3-12)

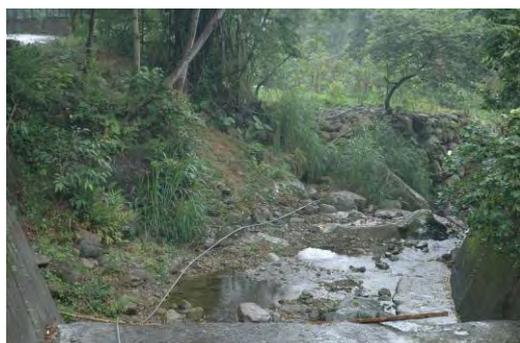
照片 3-11 坪頂橋下游有一小型崩塌地(98.7.4)

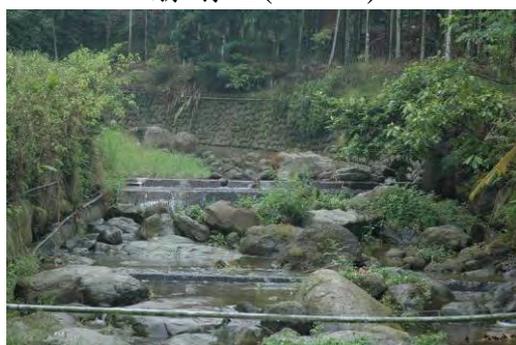
照片 3-13 永秀橋上游狀況(98.7.4)

此處兩岸設有護岸及數座橫向構造物，此處河床塊石遍佈，橫向構造物其基礎淘空嚴重，河床部分塊石可成為天然固床工，但部份粒徑較大的巨石阻擋水流，有影響流心方向之虞。而此處過多的塊石淤積，故上游應有處較大崩塌地。(詳照片 3-13 至 3-14)

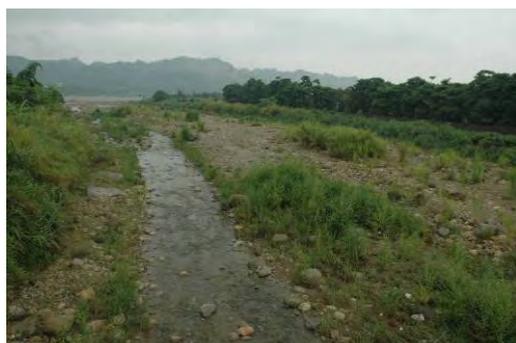
照片 3-15 福興橋溪流狀況
(98.7.4)

此為過溪第一座橋樑，往下游處約 800 公尺匯入清水溪主流，河寬約 30 公尺相當寬闊，目前水量不多，溪床僅設單側護岸，溪床土砂堆積嚴重，甚至已成沙洲，溪床雜草叢生。(詳照片 3-15)

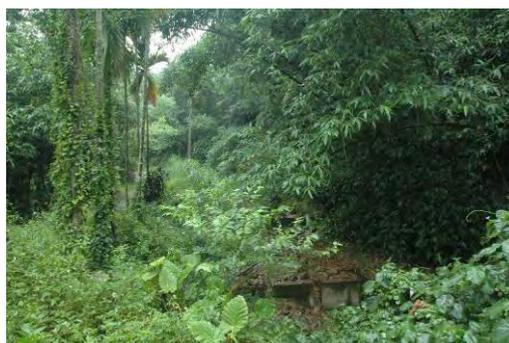
照片 3-16 福田橋溪流狀況
(98.7.4)

福田橋位於投 51 線上，橫跨過溪其中一支流，上下游其設置護岸總長約 50m，約設有 3、4 座橫向構造物，往上游方向 20m 有一靜水池；現場河床被綠色植物所覆蓋，已不見溪床底，但平時流量甚少，故目前溪床仍算穩定。(詳照片 3-16)

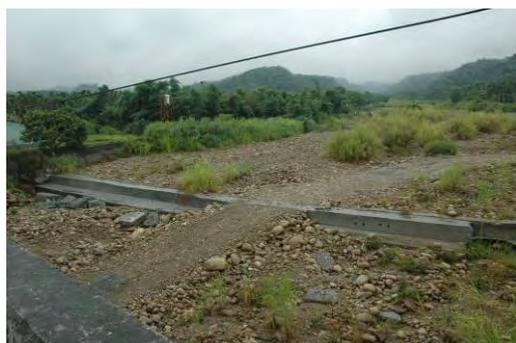
照片 3-17 乾坑橋溪流狀況
(98.7.4)

乾坑橋位於投 51 線上，橫跨過溪其中一支流，河寬廣闊約 25m，現場土石遍佈，已成為沙洲，並被綠色植物覆蓋，於上游處有一固床工，其受塊石撞擊，已有些損壞，其損毀混凝土塊堆積於河床上，建議應於上游設橫向構造物調節泥砂產量，以避免下游處堆積過多土砂。(此點 ch3-2 崩塌地、地滑地調查章節中第 4 點有說明)(詳照片 3-17)

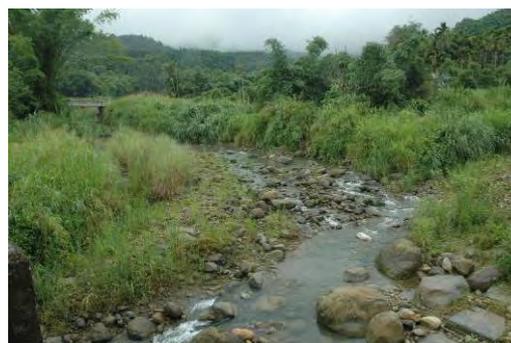
照片 3-18 田子一號橋溪流狀況
(98.7.4)

田子一號橋位於投 51 線上，仁海橋位於附近一農路上，其兩座橋相差約 100m，田子一號橋河道寬闊，兩岸皆設有護岸，其溪水清澈，兩岸土砂遍佈，應是洪水由上游所沖刷堆積於此。河床兩側已被綠色植物及土砂遍佈，但水流仍趨向於溪床中心，故目前河床穩定。(詳照片 3-18)

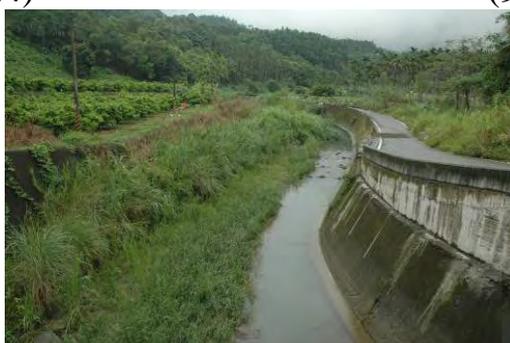
照片 3-19 仁海橋溪流狀況 (98.7.4)

仁海橋位於田子一號橋上游處，土砂大多堆積於右岸，故水流偏向左岸流動，建議需設置橫向構造物穩定流心，避免左側護岸基腳遭受持續沖刷。由現勘發現仁海橋下方基礎已有淘空情形產生。(詳照片 3-19)

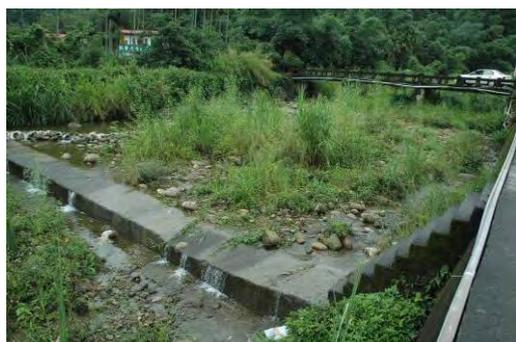
照片 3-20 內田子橋溪流狀況
(98.7.4)

內田子橋此處上下游皆設有護岸及橫向構造物，橫向構造物已有些受淘刷損壞，河床中間已形成沙洲，溪流往兩側移動；內田子橋上護欄毀損，應為車禍造成其損害，為其通行安全，急需修復護欄。(詳照片 3-20)

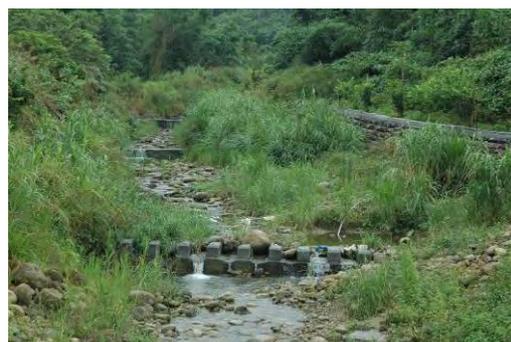
照片 3-21 內田一號橋溪流狀況
(98.7.4)

內田一號橋與內田二號橋相差約 300m。內田一號橋上下游皆設有護岸及橫向構造物，河床砂石遍佈且有植生入侵，部分區塊的沙洲形成導致流心不穩，大多橫向構造物有毀損及淘刷情形發生，構造物毀損已降低調節功能，田子一號橋基礎也有淘空情形發生。(詳照片 3-21)

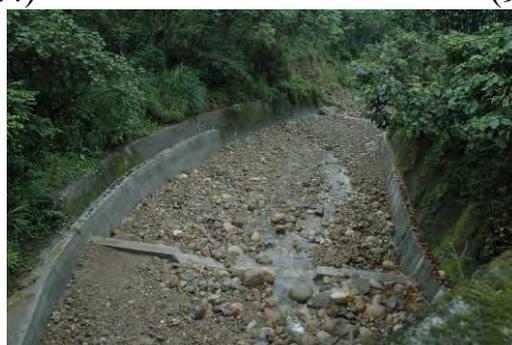
照片 3-22 內田二號橋溪流狀況 (98.7.4)

內田二號橋下游工程施作至內田一號橋，皆設護岸及橫向構造

物，但橫向構造物現況較內田一號橋工程良好，但仍有土砂量過多情形，甚有土砂堆置到高於橫向構造物的情形，恐將會影響橫向構造物調節功能。在上游處約 200m 處有田子溪上游堤防復建工程正施作當中，上游皆設有數座潛壩，此復建工程主在修復護岸及其他構造物基礎。(詳照片 3-22)

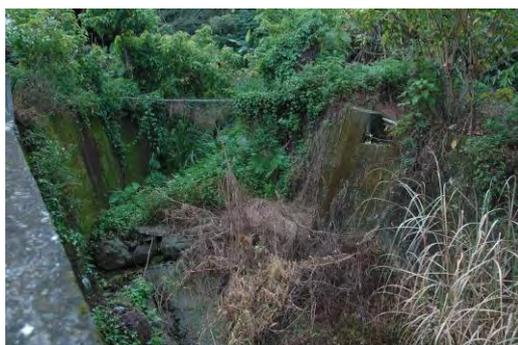
照片 3-23 光輝橋上游溪流狀況
(98.7.4)

此處為潛勢溪流南投 A105，危險度等級為高度，河寬約為 4m，兩側皆設有護岸，高度約為 3m，既有封底損毀，目前溪流量較少，河床為植生侵入。(詳照片 3-23、3-24)

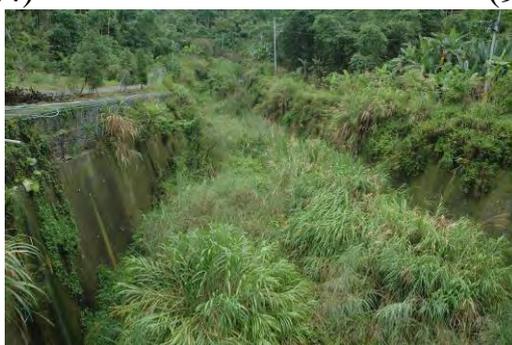
照片 3-25 秀林橋溪流狀況 (98.7.4)

秀林橋此處水量較少，上下游皆設有護岸，其河床皆為植生侵入，已不見河床底，下游設有階梯式固床工，狀況良好，無毀損情形發生。而橋樑底為封底形式，狀況良好，無受淘刷情形，此處約有 3-4 戶保全對象。(詳照片 3-25)

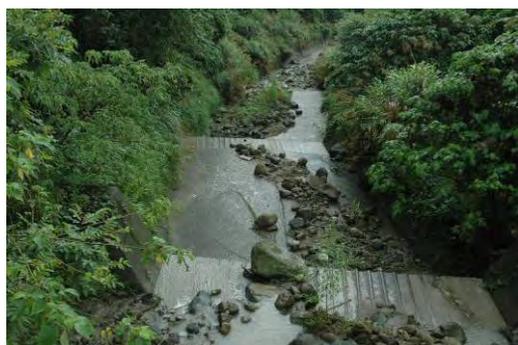
照片 3-26 嶺腳一號橋溪流狀況
(98.7.4)

嶺腳一號橋為橫跨大湖底溪之橋樑，上游處有一箱涵，但土石堆置於出口處，恐有通水斷面不足之憂慮。下游處設有數座潛壩，目前狀況良好，無毀壞情形，但仍有土石堆積問題。(詳照片 3-26)

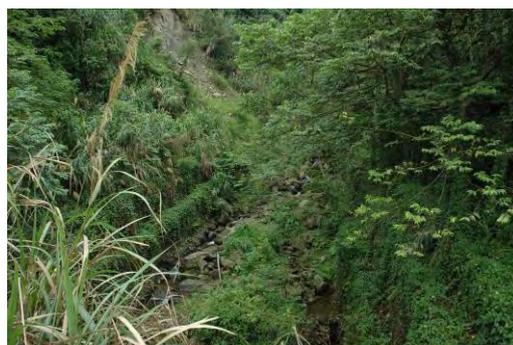
照片 3-27 嶺腳二號橋上游狀況
(98.7.4)

嶺腳二號橋位於投 49 線上，河寬約為 6m，上游施設石籠擋土牆，其高度約為 3m，抵擋不住側向土壓力，目前擋土牆上方有一大型崩塌地，大量土砂堆置於河床，此處應為下游處土砂堆積的來源。(詳照片 3-27、3-28)

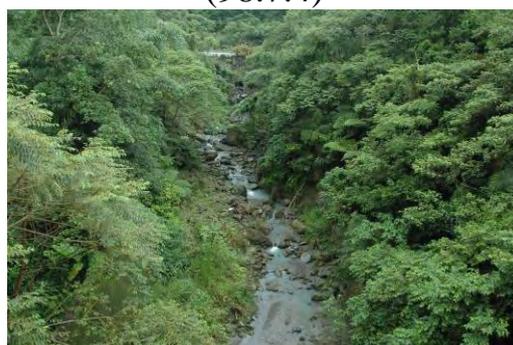
照片 3-29 嶺腳三號橋溪流狀況
(98.7.4)

嶺腳三號橋位於一號橋上游處約 800 公尺處，為橫跨過溪之橋樑，兩岸雖設有護岸，但岸頂處植生良好。此處土砂問題相當嚴重，河床皆土砂遍佈，甚有巨石位於河床間阻擋水流。(詳照片 3-29)

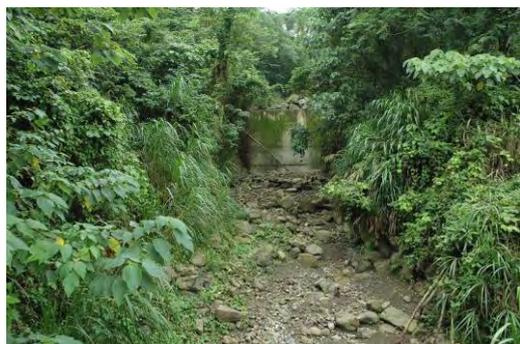
照片 3-30 流藤坪乾坑橋上游狀況(98.7.4)

流藤坪乾坑橋位於投 51 線上，為橫跨過溪橋樑，河寬約為 10m，上下游無設置縱向構造物，土砂堆積嚴重，河岸兩側植生豐富，目前水流量較少。(詳照片 3-30 至 3-32)

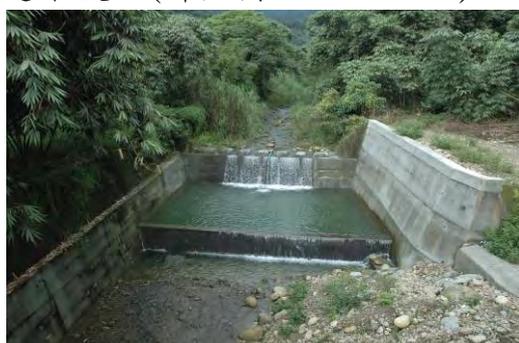
照片 3-33 西勢崙橋上游狀況 (98.7.4)

西勢崙橋位於內田仔地區，此處為莫拉克風災後需要修復點位，上游有設置靜水池及護岸，目前狀況良好，無損壞情形，但下游面約 30m 處左邊護岸有淘刷情形產生，淘空長度約 80m，再往下游約 150m 有處固床工基礎已嚴重淘空。(詳照片 3-33)

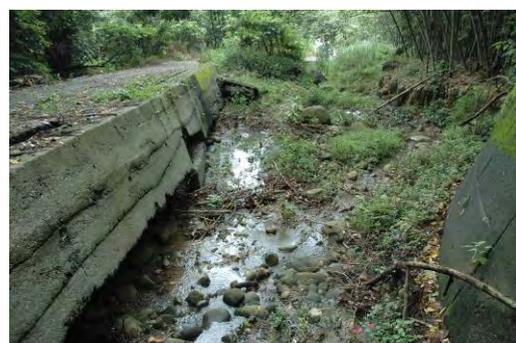
照片 3-34 西勢崙橋上游 150m 處 (98.8.4)

此處的護岸因為處於攻擊面，故淘空嚴重，淘空區段約 60m，據當地居民所述，此處護岸較低，逢大雨皆會漫淹至旁農路上，造成交通不便。(詳照片 3-34、3-35)

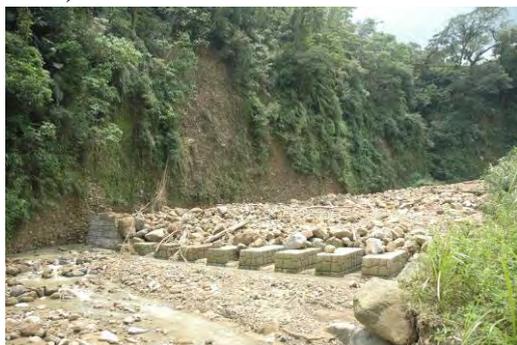
此點位為莫拉克風災後新增的勘查點位。目前河床狀況土砂堆積嚴重，既有橫向構造物目前有 2/3 掩埋於土砂堆下，緊鄰的農路風災後有淘空現象，淤積段河寬約為 70m，長度約 700m。(詳照片 3-36、3-37)

照片 3-36 莫拉克風災梳子壩攔截上方土石 (98.8.20)

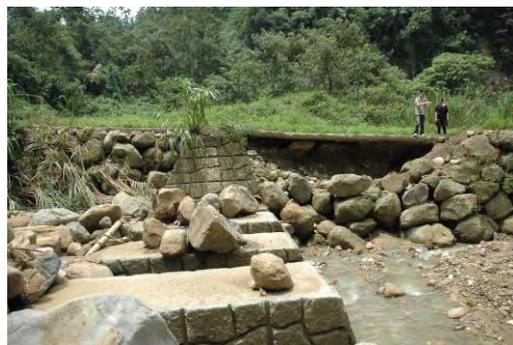
照片 3-37 莫拉克風災緊鄰農路基礎有淘空現象 (98.8.20)

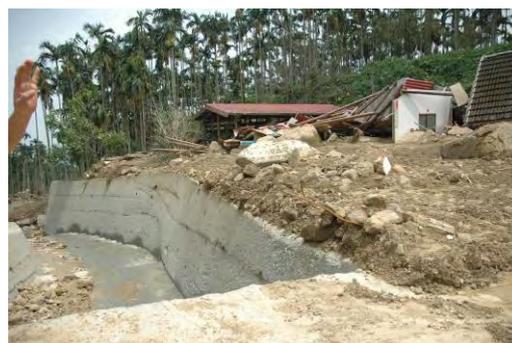
此點位為莫拉克風災後新增的勘查點位。目前河床狀況土砂堆積嚴重，既有護岸及橫向構造物有淘空及破損的情形產生，有一戶住家遭土石掩埋，整治區段約為 600m，河寬約為 2.5~3.0m。(詳照片 3-38 至 3-41)

照片 3-41 莫拉克風災民房被掩埋
(98.8.20)

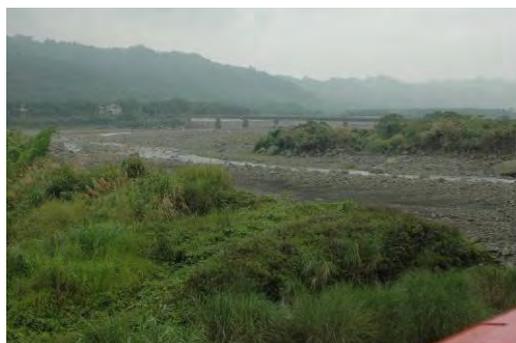
照片 3-42 瑞興橋溪流狀況
(98.7.4)

瑞興橋位於本集水區最下游處，為橫跨加走寮溪的橋樑，其為高度土石流潛勢溪流，河寬約 60m，左側為自然邊坡，右側已有設置護岸，河床已被植生入侵，大多已成為綠色沙洲，流心目前偏向左側流動，除了土砂堆積外，無重大災害發生。(詳照片 3-42)

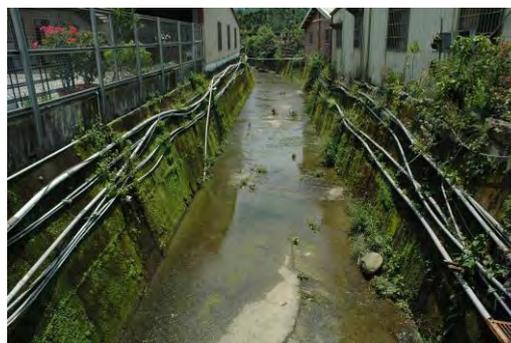
照片 3-43 瑞竹一號橋溪流狀況
(98.7.4)

瑞竹一號橋位於縣 149 線上，河寬約為 3m，橋樑上游施設封底水溝，護岸高度約為 2m，目前構造物狀況良好；而下游目前河床雜草叢生，兩側設有護岸，無重大災害發生。(詳照片 3-43)

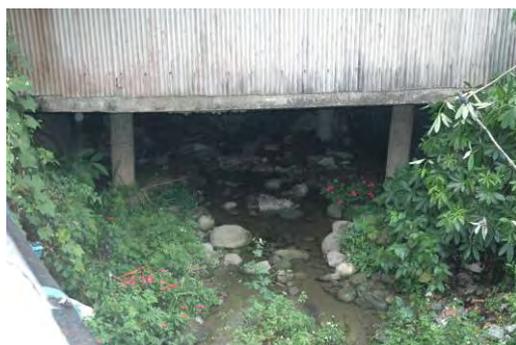
照片 3-44 瑞竹橋下游狀況
(98.7.4)

瑞竹橋位於縣 149 線上，河寬約 4m，此處上下游河床上皆有鄰近之民宅，但依現場勘查，部分砂石淤積於底部，若豪大雨來，恐有通水斷面不足的憂慮，據當地居民描述在豪大雨過後瑞竹橋洪水溢淹的狀況發生。瑞竹橋上游目前已有整治約為 150m，目前構造物狀況良好，在上游約 150m 以上的河道無設置縱向構造物，為自然河道，植生豐富。(詳照片 3-44 至 3-46)

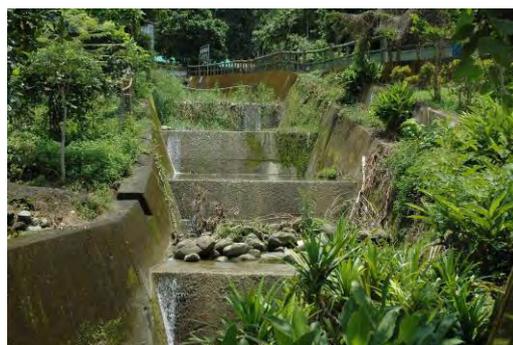
照片 3-45 瑞竹橋上游 0k+50m
(98.7.4)

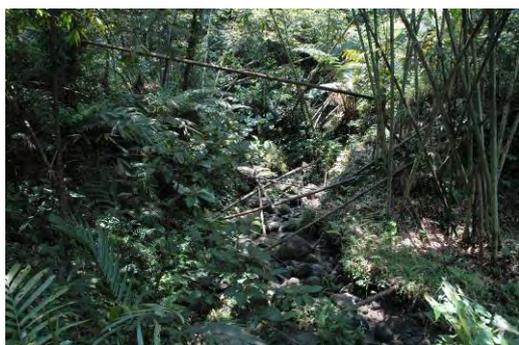
照片 3-46 瑞竹橋上游 0k+150m
(98.7.4)

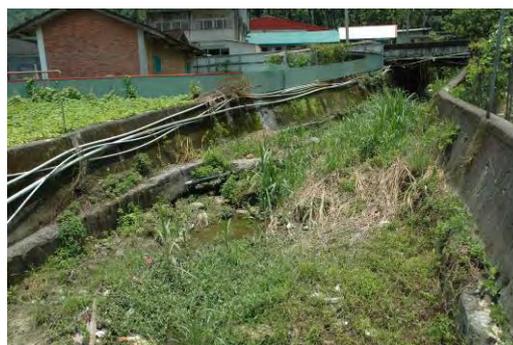
瑞竹三號橋為橫跨後溝坑野溪，其為高危險度土石流潛勢溪流，河寬 5m，上游目前河床現況多為植生所覆蓋，在兩側護岸基腳有淘空的情形發生；在橋樑下游處，河床以封底施作，雙側皆設有護岸，約 3 米一處固床工，以橋樑為觀察點，下游整治狀況較上游整治狀況良好(詳照片 3-47、3-48)。往上游勘查，興南橋與新興橋橫跨後溝坑野溪，兩側護岸高度約為 2m，目前河道狀況多以河道刷深及橫向構造物有淘空情形發生。(詳照片 3-49、3-50)

照片 3-47 瑞竹三號橋上游狀況
(98.7.4)

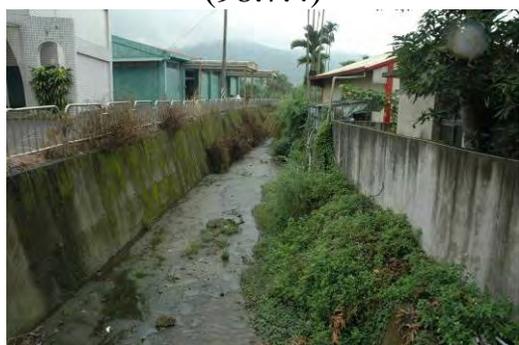
照片 3-48 瑞竹三號橋下游狀況
(98.7.4)

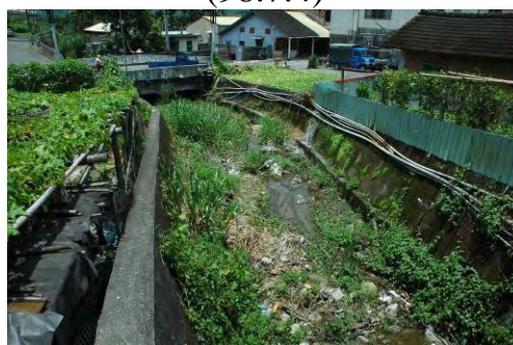
照片 3-49 興南橋下游狀況
(98.7.4)

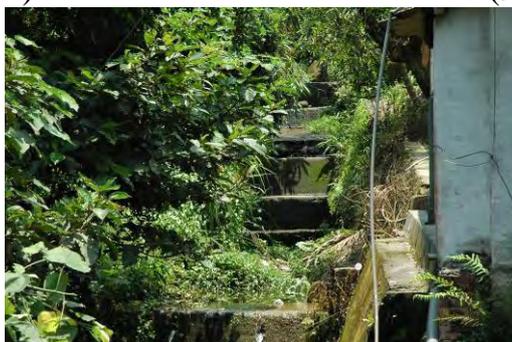
照片 3-50 新興橋上游狀況 (98.7.4)

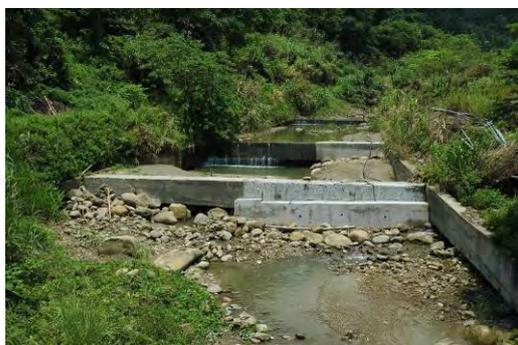
瑞南橋上游整治約為 350m，主要以施設橫向構造物為主，既有構造物目前有嚴重淘空狀況發生，而上游流心有偏移狀況發生，且有土砂淤積狀況發生，而在 0k+200m 處的縱向構造物已被土砂掩埋導致流心偏移，此農路為瑞竹里主要產業道路，上方有大量農作物，當地民眾使用性高。(詳照片 3-51、3-52)

照片 3-51 瑞南橋上游狀況 (98.7.4)

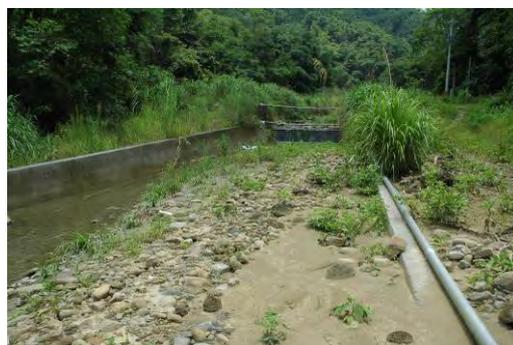
照片 3-52 瑞南橋上游 0k+200m (98.7.4)

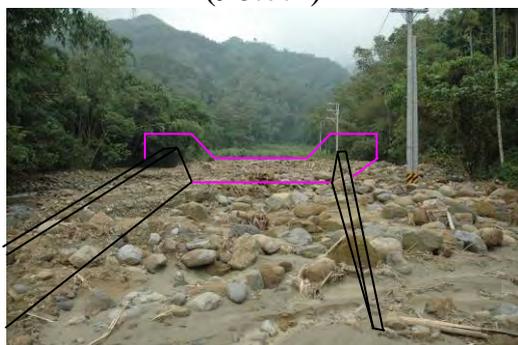
98 年 8 月 20 日莫拉克災後勘查：勘察莫拉克風災過後情形，其上游潛壩及護岸已被大量土砂掩埋，其土砂皆已覆蓋至農路以上，**8**

照片 3-53 莫拉克風災過後拍攝 (98.8.20)

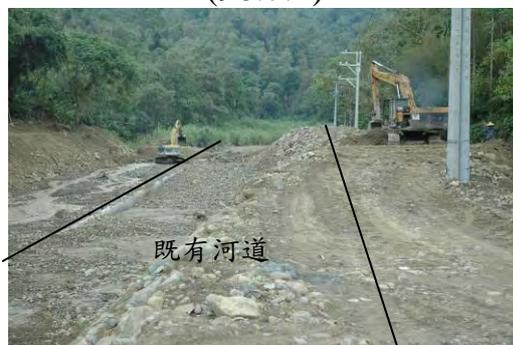
月 26 日再次前往現場，縣政府對當地已採取緊急清淤處理。(詳照片 3-53、3-54)

照片 3-54 莫拉克風災過後第二次拍攝，緊急清淤工程 (98.8.26)

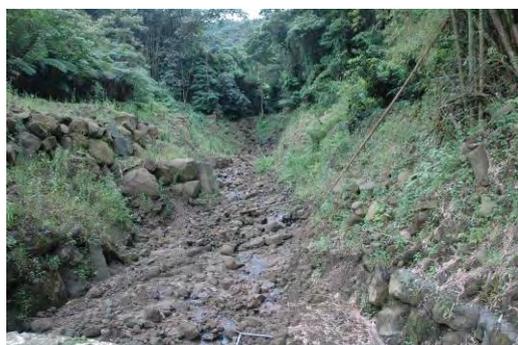
此處為崩塌地源頭，每當豪大雨皆有大量土砂下移，而下游緊鄰瑞竹國中，莫拉克風災後土砂下移情形更為嚴重。(詳照片 3-55 至 3-58)

照片 3-55 洞仔林坑野溪上游狀況 (98.7.4)

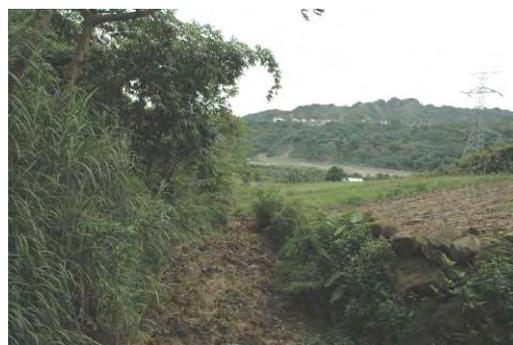
照片 3-56 洞仔林坑野溪下游狀況 (98.7.4)

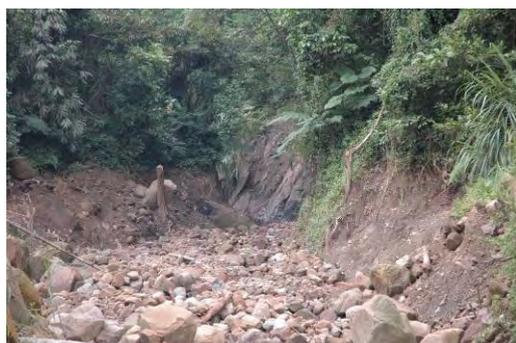
照片 3-57 莫拉克風災後洞仔林坑野溪上游狀況 (98.8.20)

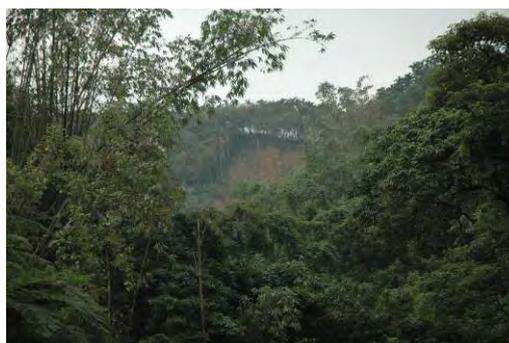
照片 3-58 莫拉克風災後崩塌源頭 (98.8.20)

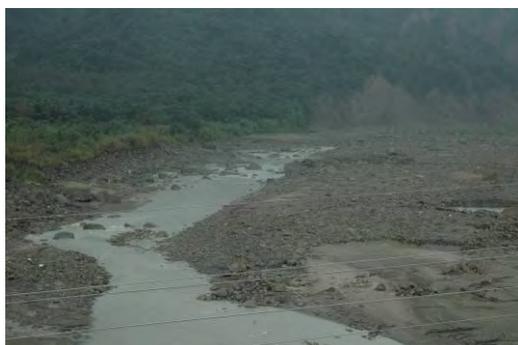
此勘查點位於縣 149 線上，在本集水區屬中游位置，溪床坡度平緩，河道斷面甚寬，河床有粒徑大小不等塊石堆積，右側河岸設置混凝土護岸，左側河岸為自然岩盤邊坡，河道中央土砂堆積，導致河道一分為二，沿兩岸流動。(詳照片 3-59)

照片 3-59 桶頭橋溪流狀況
(98.7.4)

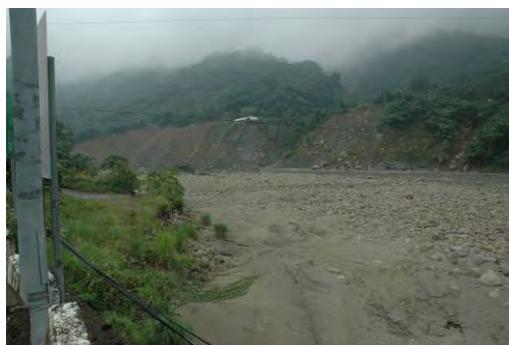
此勘查點位於縣 149 乙線的內寮庄附近，附近有內寮集會所、及慈聖宮。此處河道甚寬，河道約 40m，此處僅設單側護岸，另外一側為自然邊坡；再往橋樑下游處約 150m 處有大型崩塌地，且此邊坡尚未穩定，土石持續崩落，堆積於河床上，此崩塌處為大量土石來源。(詳照片 3-60)

照片 3-60 瑞草橋溪流狀況
(98.7.4)

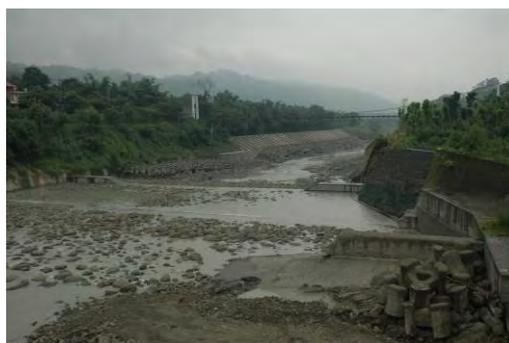
行正橋位於縣 149 線的小旗巷，河寬約 40m，溪水湍急，左右岸施設擋土牆約 250m，其護岸基礎有淘刷的情形產生，受淘刷範圍約 100m；兩岸為施設護岸區域其自然邊坡已有植生侵入；下游段施設兩座潛壩，其中一座已嚴重損毀，鋼筋裸露，混凝土塊散佈於河床之上，此河床區土砂問題嚴重，甚至有大粒徑巨石散佈於河床上。(詳照片 3-62、3-63)

照片 3-63 行正橋下游狀況
(98.7.4)

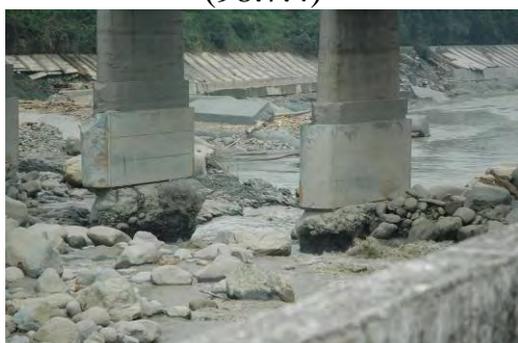
98 年 8 月 20 日莫拉克災後勘查：行正橋橋墩裸露，兩側護岸基礎淘刷、破損嚴重，需緊急修護長度約 200m，護岸後方背填土因淘空逐漸流失，緊鄰河道的縣 149 乙線有下陷的情形，既有潛壩破損不堪，損毀的混凝土塊堆置於河床中。(詳照片 3-64、3-65)

照片 3-64 莫拉克風災後行正橋
橋墩裸露 (98.8.20)

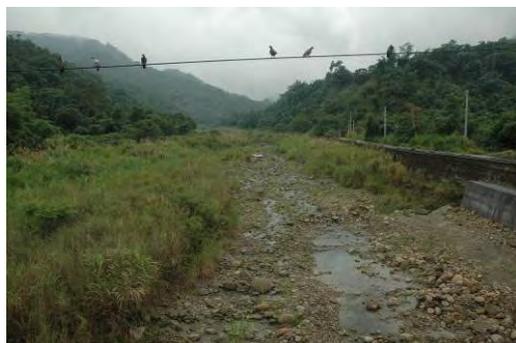
安溪橋為橫跨雷公坑乾溪的橋樑，河道寬闊約 15m，兩岸皆設有護岸，其溪水清澈，河床上土砂遍佈，應是洪水由上游所沖刷堆積於此。河床兩側已被綠色植物及土砂遍佈，但水流仍趨向於溪床中心，故目前溪流狀況穩定。(詳照片 3-66)

照片 3-66 安溪橋下游狀況 (98.7.4)

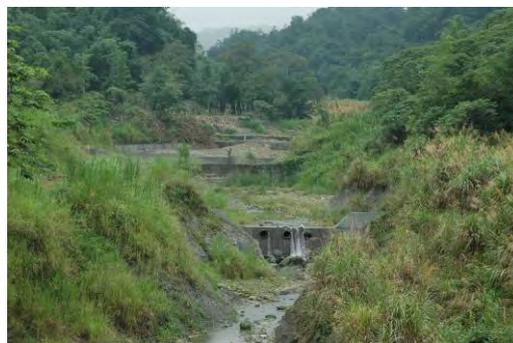
天心橋位於縣 158 甲線上，其河寬約 30m，此段無設置護岸，兩側為自然邊坡，植生豐富，河床設置有數座橫向構造物，但土砂問題仍舊嚴重，上游處的橫向構造物甚至被土砂淹沒，急需清淤修復；而兩岸邊坡裸露，自然邊坡基腳有淘刷的情形發生，故此區段土砂問題嚴重，應是兩岸無邊坡保護設施導致基礎沖刷，故帶來大量土砂堆積於河床之上。(詳照片 3-67)

照片 3-67 天心橋上游狀況 (98.7.4)

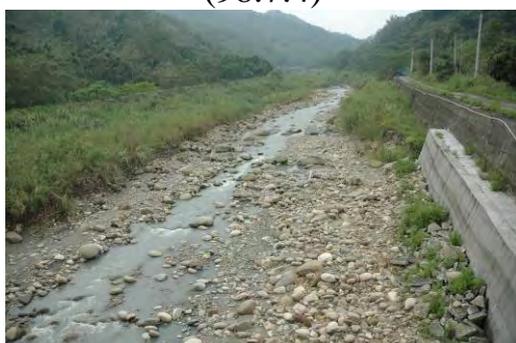
98年8月20日莫拉克災後勘查：安溪橋與天心橋皆狀況良好，雖河道土砂產量有增多的情形，但目前對於水流狀況無重大影響。(詳照片 3-68、3-69)

照片 3-68 莫拉克風災後安溪橋下游狀況 (98.8.20)

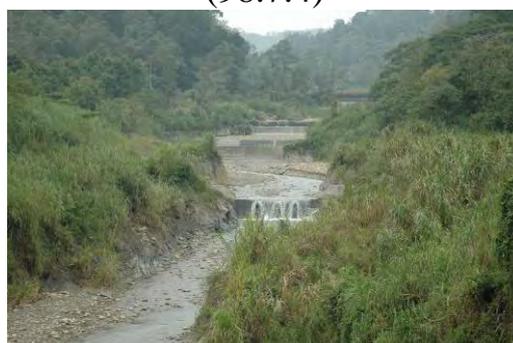
照片 3-69 莫拉克風災後天心橋上游狀況 (98.8.20)

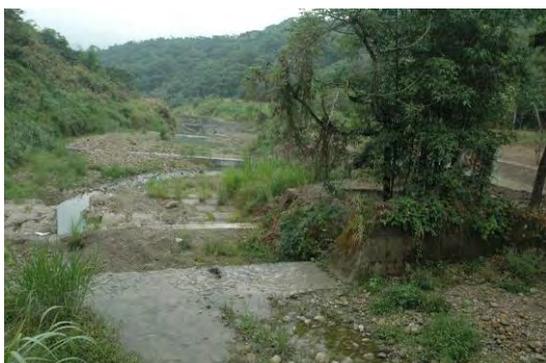
割菜園一號橋位於縣 158 甲線上，其河寬約 40m，上下游施設護岸約 150m，其餘為自然邊坡，河床上施設約 5 座橫向構造物，但有 1-2 座固床工有毀壞、鋼筋裸露情形產生；下游處施設了兩座沉砂池，目前已淤滿大量土砂，急需清淤，以便恢復其沉砂功能。(詳照片 3-70)

照片 3-70 割菜園一號橋溪流狀況 (98.7.4)

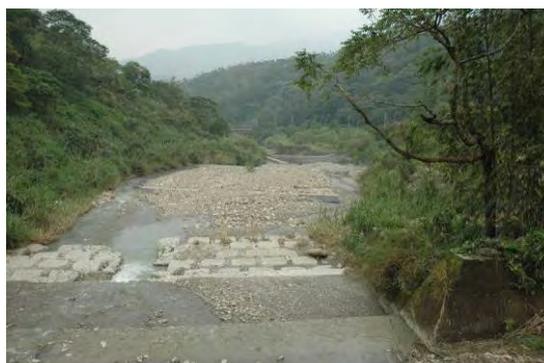
98年8月20日莫拉克災後勘查：割菜園一號橋狀況良好，無重大災害發生。(詳照片 3-71)

照片 3-71 莫拉克風災後割菜園一號橋溪流狀況(98.8.20)

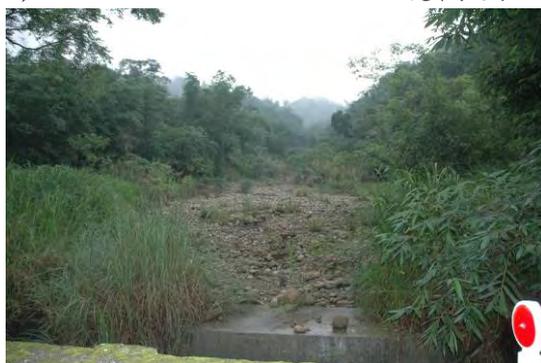
割菜園四號橋於一號橋上游處約 850m，其河寬約 15m，兩岸為自然邊坡，植生豐富，上游設有一座橫向構造物，雖佈滿砂石，但溪流狀況穩定，無重大災情發生。(詳照片 3-72)

照片 3-72 割菜園四號橋溪流狀況 (98.7.4)

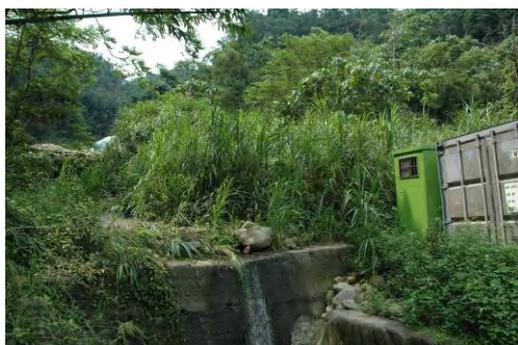
此勘查點位縣 158 甲線上，銜接箱涵處設有 1 座橫向構造物，目前狀況良好，往更上游約 0K+60m 處以上河道土砂堆積嚴重，右岸有崩塌情形發生，崩落土砂堆積於河床上，河道兩側皆無設置縱向構造物。(詳照片 3-73、3-74)

照片 3-73 箱涵上游狀況
(98.7.4)

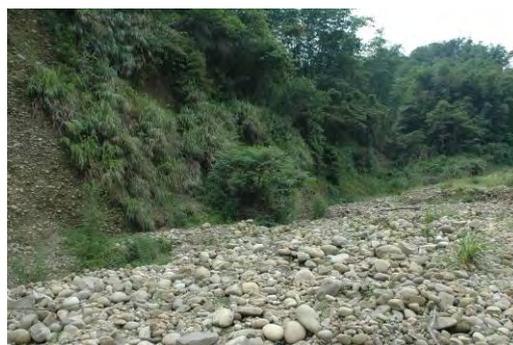
照片 3-74 箱涵上游 0k+60m
(98.7.4)

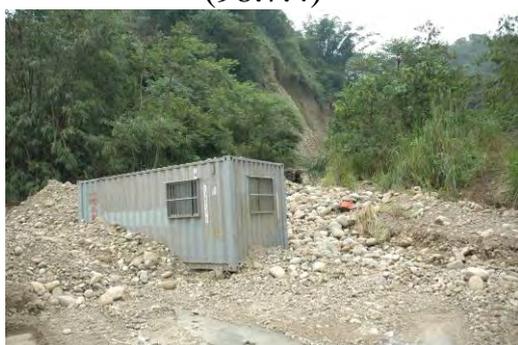
98 年 8 月 20 日莫拉克災後勘查：此處原本施設 A 型固床工銜接箱涵排出，但於莫拉克風災後，大量土石產出，既有箱涵已遭堵塞，其土砂皆堆置於 158 甲線上。(詳照片 3-75、3-76)

照片 3-75 莫拉克風災後狀況
(98.8.20)

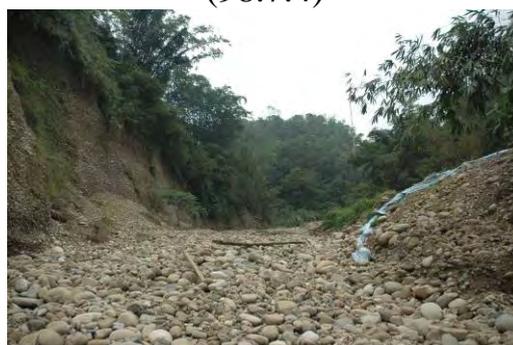
照片 3-76 莫拉克風災後箱涵上
游 0k+60m (98.8.20)

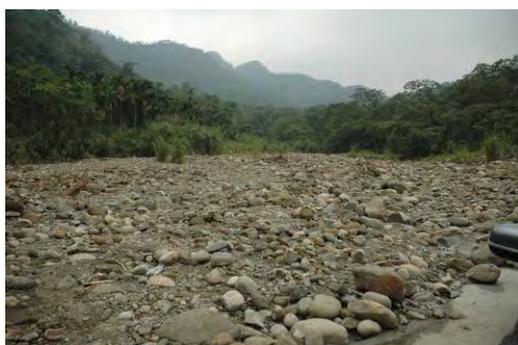
此勘查點位倒踏坑農路上，以過水路面橫跨倒踏坑溪，下游處約 70m 處有一橫向構造物，目前狀況良好，上游土砂堆積嚴重，河道兩側皆無設置縱向構造物。(詳照片 3-77、3-78)

照片 3-77 倒踏坑溪狀況(98.8.4)

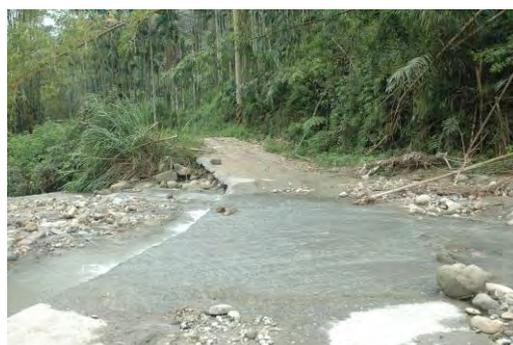
照片 3-78 過水路面狀況(98.8.4)

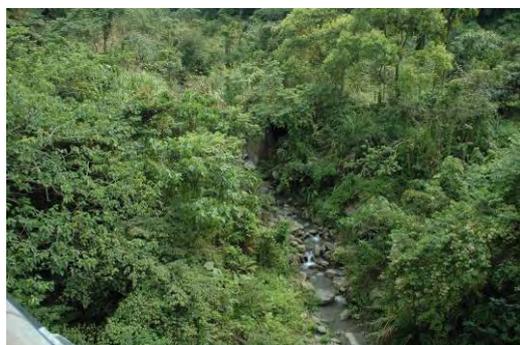
利通橋位於 149 甲線上，為橫跨倒踏坑溪橋樑，河道約為 15m，河床皆未設置橫向構造物，上游約 100m 處以上有設置雙側護岸，高

度約 3m，其護岸基礎有淘空狀況發生，橋樑下游為自然河道，皆未設置構造物，植生豐富。(詳照片 3-79、3-80)

照片 3-79 利通橋上游狀況
(98.7.4)

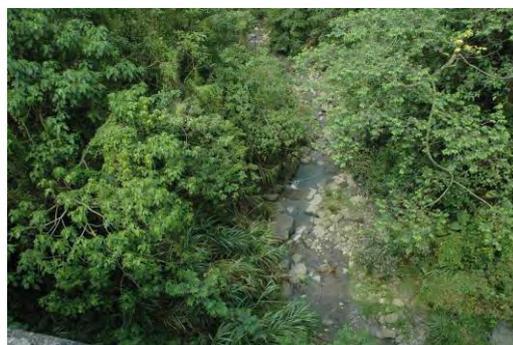
照片 3-80 利通橋下游狀況
(98.7.4)

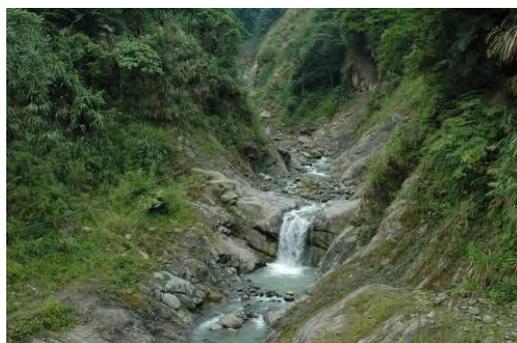
過溪橋位於投 57 線上，為橫跨清水溪支流的橋樑，此支流過此橋樑後匯入清水溪主流，此支流長度約為 2470m，河寬約為 20m，河岸兩側大多為自然岩盤，河道上岩石形成天然固床工，在過溪橋上約 100m 處有一大型崩塌地，崩塌面積約為 80m²。(詳照片 3-81、3-82)

照片 3-81 過溪橋上游狀況
(98.7.4)

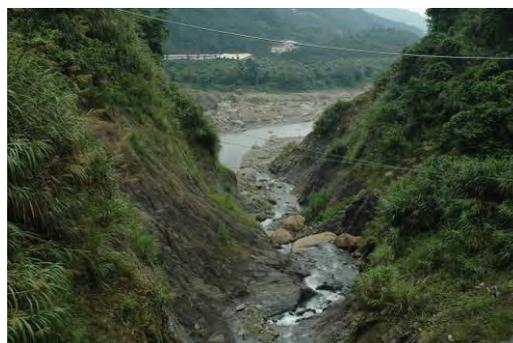
照片 3-82 過溪橋下游狀況
(98.7.4)

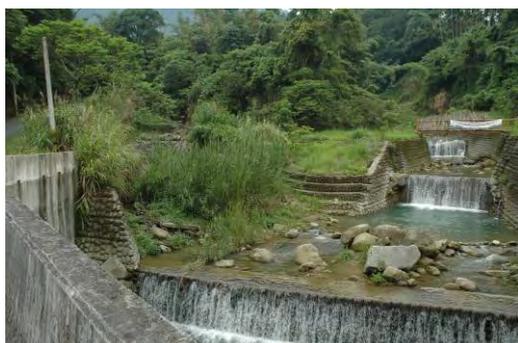
此勘查點位於投 57 線上，為橫跨清水溪支流的橋樑，此支流過此橋樑後匯入清水溪主流，於小旗橋上游有兩支流匯入，兩支流皆設有整治工程，護岸高度約為 2m，河道皆設有橫向構造物，兩支流橫向構造物基礎皆有淘刷情形發生；在小旗橋上游處約 200m 處左側護岸基礎淘空導致路面下陷。(詳照片 3-83、3-84)

照片 3-83 小旗橋上游狀況
(98.7.4)

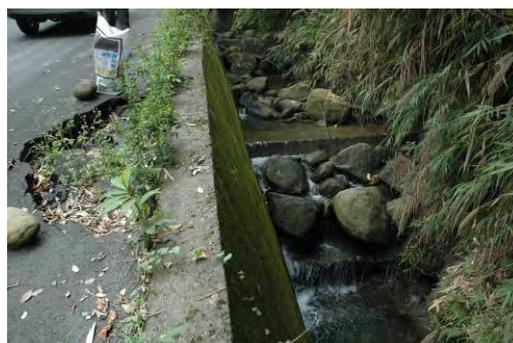
照片 3-84 小旗橋上游 0k+200m
(98.7.4)

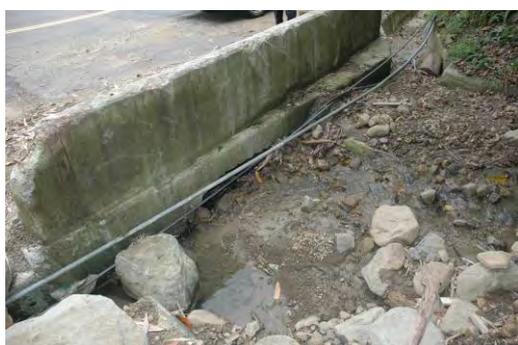
此點位於縣 149 線上，目前箱涵遭大量土砂堵塞，造成通水斷面不足，無法正常宣洩，若經大雨其洪水恐漫淹於 149 線上，恐影響交通安全問題。在此箱涵上下游皆無設置整治工程，兩岸皆為自然邊坡，河寬約為 8m，植生豐富，但河道上淤積大量土砂，推測上游有崩塌地，導致土砂淤積於此。(詳照片 3-85、3-86)

照片 3-85 箱涵上游狀況(98.7.4)

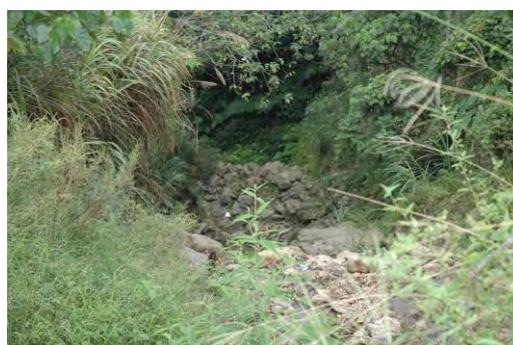
照片 3-86 箱涵下游狀況(98.7.4)

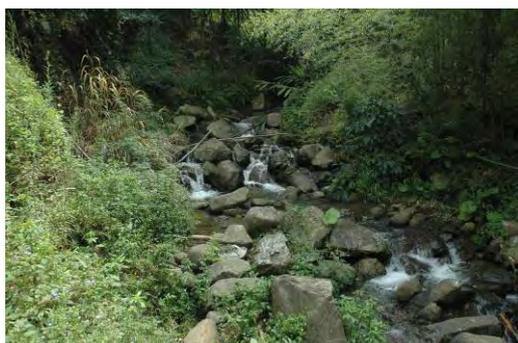
此點位於縣 149 甲線上，目前左岸邊坡銜接箱涵處有淘刷情形發生，導致箱涵背填土淘空而有道路下陷狀況產生。與此箱涵上下游皆無設置整治工程，兩側為自然邊坡，河道約為 7m，目前河道狀況仍屬良好。(詳照片 3-87 至 3-89)

照片 3-87 箱涵上游狀況
(98.7.4)

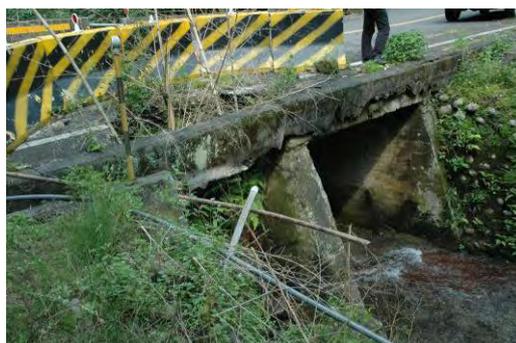
照片 3-88 箱涵狀況 (98.7.4)

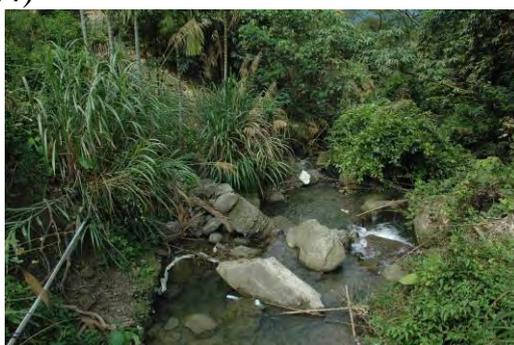
照片 3-89 箱涵下游狀況 (98.7.4)

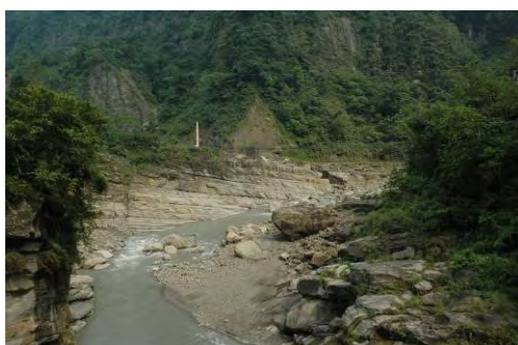
清水溪橋位於雷公坑乾溪集水區最上游區，此處為觀光勝地萬年峽谷，河道兩側為自然岩盤，上游處約 150m 處右岸上方有一崩塌地，此處河寬約為 30m，河道狀況良好。(詳照片 3-90、3-91)

照片 3-90 清水溪橋上游狀況
(98.7.4)

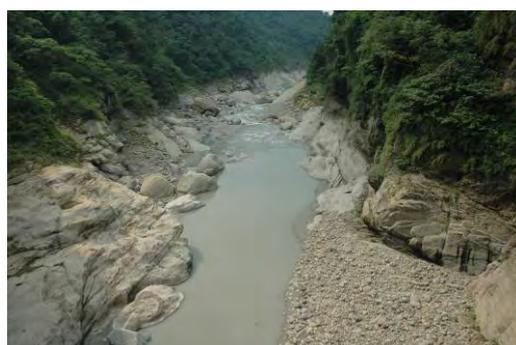
照片 3-91 清水溪橋下游狀況
(98.7.4)

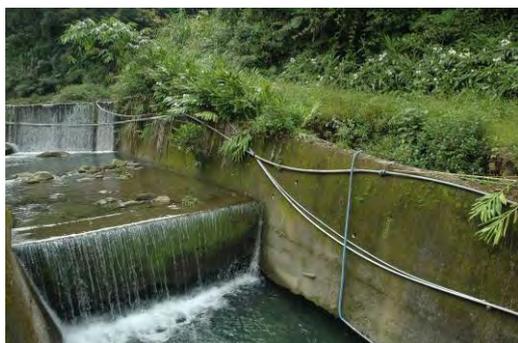
流，此處以箱涵匯入清水溪主流，整治段約 250m，兩側設有護岸及橫向構造物，護岸高度約為 2m，河寬約為 3m，於箱涵上游 150m 處右側護岸基礎淘空嚴重，導致護岸後方邊坡下陷，此處保全對象約有 5 戶。(詳照片 3-92、3-93)

照片 3-92 雲林 A004 土石流潛勢溪流上游狀況 (98.7.4)

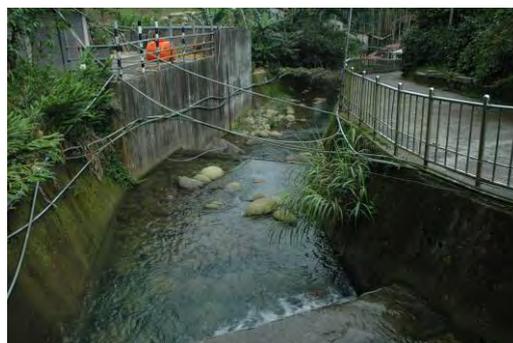
照片 3-93 雲林 A004 土石流潛勢溪流下游狀況 (98.7.4)

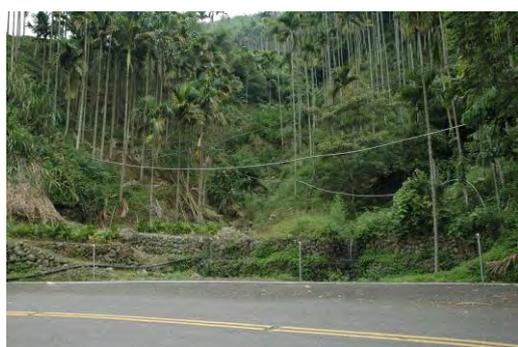
此點位於過寮地區，以箱涵匯流橫跨 149 線，平時水量較少，河寬大約 4m，下方有施設石籠擋土牆。(詳照片 3-94、3-95)

照片 3-94 過寮地區溪流狀況 (98.7.4)

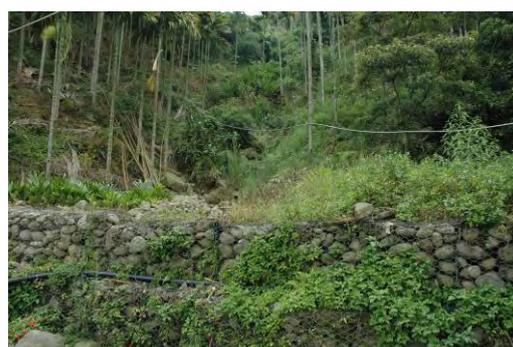
照片 3-95 下方施設石籠擋土牆 (98.7.4)

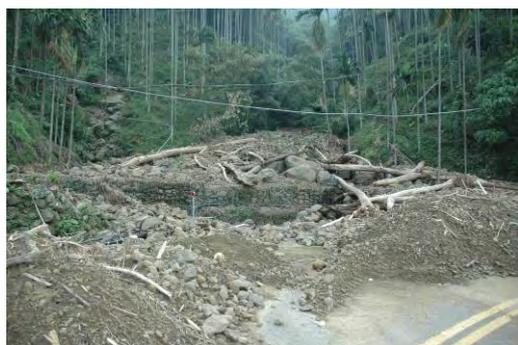
98 年 8 月 20 日莫拉克災後勘查經過莫拉克風災後，大量土砂下移，其土砂皆堆置於 149 線，嚴重影響交通。(詳照片 3-96、3-97)

照片 3-96 莫拉克風災土砂嚴重下移 (98.8.20)

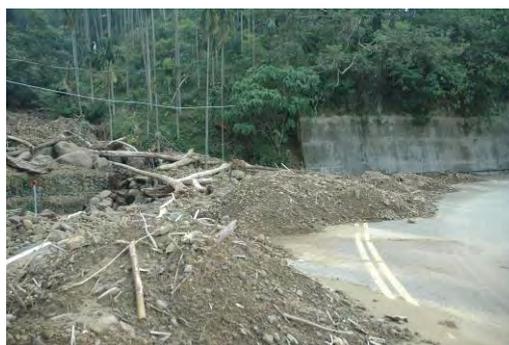
照片 3-97 莫拉克風災土砂堆積於 149 線上 (98.8.20)

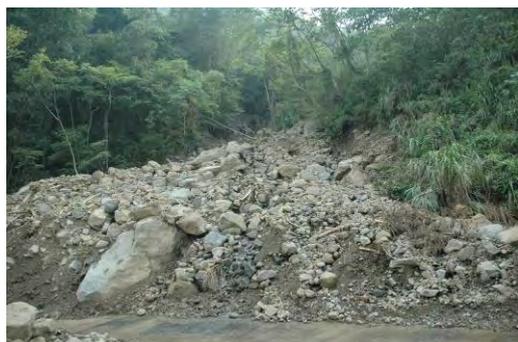
98 年 8 月 20 日莫拉克災後勘查，大量土砂下移堆置於 149 甲線，既有箱涵已堵塞，溪流改道，溪水皆流至 149 甲線上，149 甲線下方還有一農路，農路堆置大量土砂。(詳照片 3-98、3-99)

照片 3-98 莫拉克風災後災情(一) (98.8.20)

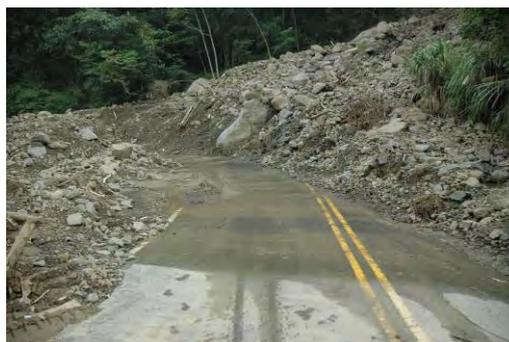
照片 3-99 莫拉克風災後災情(二) (98.8.20)

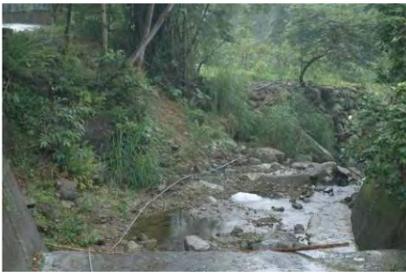
編號	位置(TWD67)		地點描述	崩塌區位	現況說明	集水區	現況照片
	X	Y					
1	218956	2625684	坪頂橋下游左岸，上方緊接中坑路	河岸山腹崩塌	崩塌體積約為 80m ³ ，邊坡坡度約為 50 度，崩塌區位有部分植生入侵，崩落土石堆於河床上。(98.7.3)	大坑

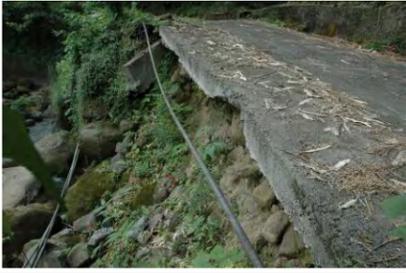
2	219103	2625626	坪頂橋上游 300m 處	道路下邊坡崩塌	道路下方崩塌，崩塌體積約為 50m ³ ，邊坡坡度約為 60 度，推測應為河道轉彎的攻擊面，且崩塌地上方有一農路，無排水設施，此因素也為加速崩塌的原因之一。(98.7.3)	大坑

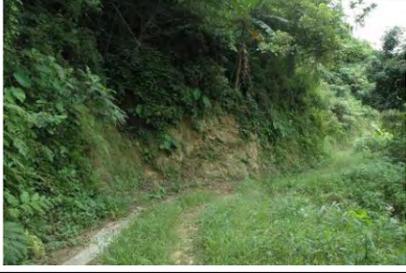
3	219016	2625198	坪頂橋上游約 100m 處的農路	道路上邊坡崩塌	此為秀林里居民主要運動休息步道，但因此路無設置縱橫向排水設施，導致道路上下邊坡皆有沖蝕溝產生，邊坡持續崩落，道路路寬因此縮減。(98.7.3)	大坑

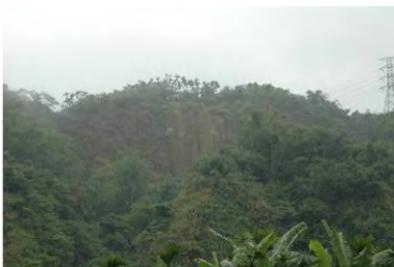
編號	位置(TWD67)		地點描述	崩塌區位	現況說明	集水區	現況照片
	X	Y					
4	216704	2625118	投49線上靠近外田子地區	河岸山腹崩塌	崩塌體積約為 600m ³ ，邊坡坡度約為 80 度，崩塌區位裸露，無植生入侵。(98.7.3)	過溪

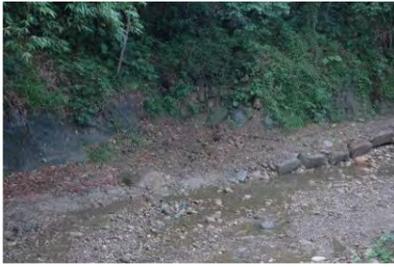
5	217890	2623584	內田子二號橋下游 50m 處	河岸山腹崩塌	崩塌體積約為 70m ³ ，邊坡坡度約為 45 度，崩落土石堆積於河床上，目前無擴大跡象，但若不儘早清除土砂，待豪大雨恐挾帶大量土砂至下游處。(98.7.3)	過溪

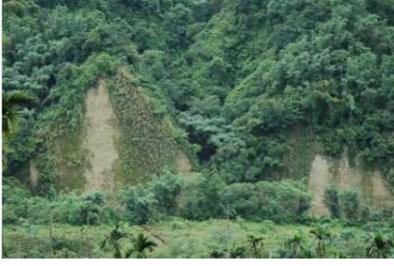
6	217543	2621877	流藤坪地區	河岸山腹崩塌	崩塌體積共約為 10000m ³ ，邊坡坡度約為 70 度，坡面裸露，崩塌面積仍持續擴大，其崩落的土砂堆積於河道上。(98.7.3)	過溪

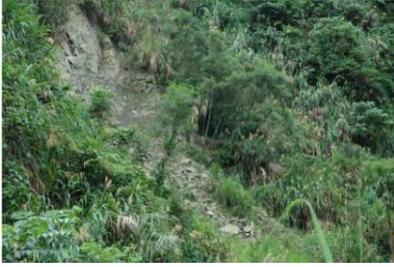
編號	位置(TWD67)		地點描述	崩塌區位	現況說明	集水區	現況照片
	X	Y					
7	219186	2623219	嶺腳二號橋上游100m	河岸山腹崩塌	崩塌體積約為 100m ³ ，邊坡坡度約為 50 度，大量土石堆積於河床，且有持續擴大跡象。(98.7.3)	過溪

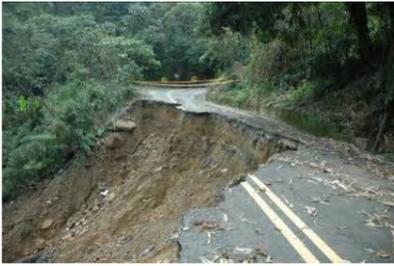
8	219347	2623123	嶺腳地區	道路下邊坡崩塌	莫拉克颱風災害 崩塌體積共約為 240m ³ ，邊坡坡度約為 75 度，坡面裸露，投49-1 道路束縮 3/4，交通中斷。(98.8.20)	過溪

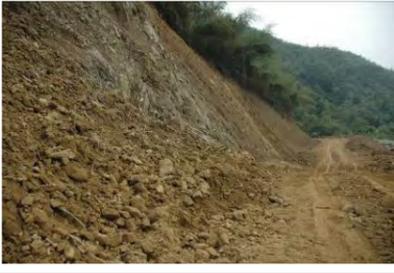
11	215887	2616475	農投竹046線上	道路上邊坡崩塌	莫拉克颱風災害 崩塌體積共約為 400m ³ ，邊坡坡度約為 80 度，道路中斷，8/20現場緊急搶通。(98.8.20)	瑞竹

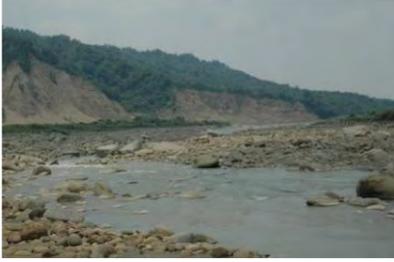
12	213809	2616840	桶頭橋上游	河岸山腹崩塌	大量崩塌，坡度約為 75 度，目前仍持續崩落中，大量土砂堆於河床中，約為 400m ³ 。(98.7.3)	雷公坑 乾溪

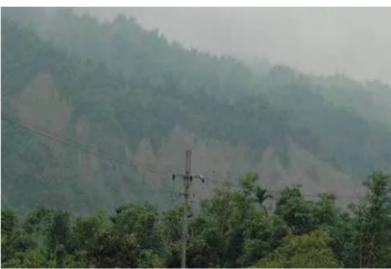
編號	位置(TWD67)		地點描述	崩塌區位	現況說明	集水區	現況照片
	X	Y					
13	213869	2616215	安溪橋上游左岸	河岸山腹崩塌	大量崩塌，坡面裸露且無植生侵入，土石皆落於下方的雷公坑乾溪，若不盡速處理，大量土石甚有可能影響通水斷面，甚若遇颱風、豪大雨恐挾帶土砂至下游，影響下游地方居民安全。(98.7.3)	雷公坑乾溪

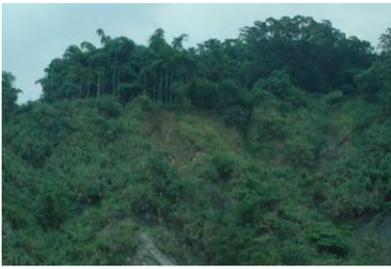
14	214158	2616156	桶頭社區	河岸山腹崩塌	位於河岸上邊坡，崩塌體積約為 80m ³ ，坡度約為 65 度，坡面裸露無植生侵入。(98.7.3)	雷公坑乾溪

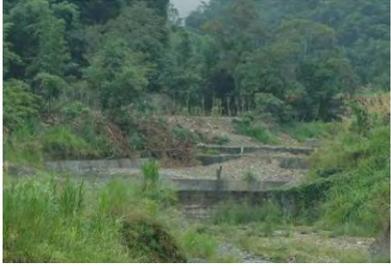
15	213445	2615725	天心橋上游約 150m 處	河岸山腹崩塌	崩塌體積約 60m ³ ，應由於大雨沖刷坡面及凹岸基腳所導致，若不予以整治，應有崩塌面積擴大之虞。(98.8.4)	雷公坑乾溪

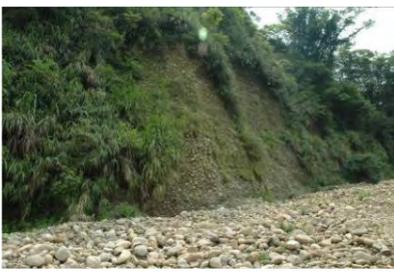
編號	位置(TWD67)		地點描述	崩塌區位	現況說明	集水區	現況照片
	X	Y					
16	212828	2615623	割菜園一號橋上游250m處右岸	河岸山腹崩塌	崩塌體積約為 200m ³ ，坡度約為 60 度，此處河道土砂堆積嚴重，粒徑大多為 20-30 公分的礫石，目前河道無流水經過。(98.7.3)	雷公坑乾溪

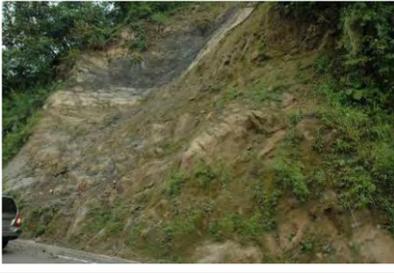
17	212693	2614218	149 甲線往古坑方向	道路上邊坡崩塌	右線車道上邊坡有崩塌產生，目前仍在持續崩落中，落石堆積於車道旁，其崩塌體積約為 100m ³ ，坡度約為 60 度。(98.7.3)	雷公坑乾溪

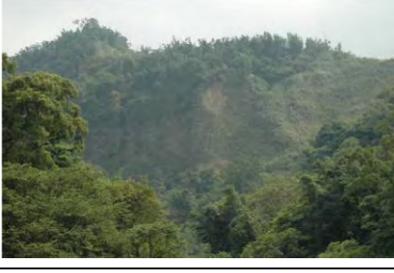
18	211999	2614094	利通橋上游	河岸山腹崩塌	崩塌體積約為 800m ³ ，坡度約為 65 度，目前坡面裸露。(98.7.3)	雷公坑乾溪

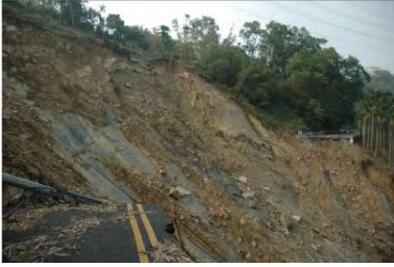
編號	位置(TWD67)		地點描述	崩塌區位	現況說明	集水區	現況照片
	X	Y					
19	212537	2613688	縣 149 線上	道路上下邊坡崩塌	莫拉克颱風災害 崩塌體積約為 4000m ³ ，坡度約為 70 度。(98.8.20)	雷公坑 乾溪

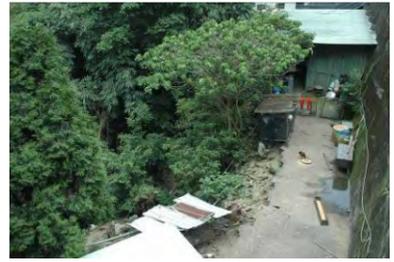
20	212325	2613313	149 線上往樟湖方向	道路下方邊坡崩塌	此處位於道路邊坡下方，且崩塌區旁邊為民宅，崩塌體積約為 100m ³ ，坡面裸露。(98.7.3)	雷公坑 乾溪

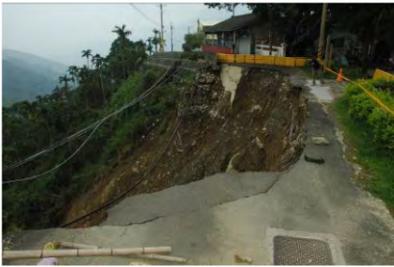
21	212687	2613040	樟湖國小旁	道路下邊坡崩塌	莫拉克颱風災害 崩塌體積約為 900m ³ ，坡度約為 70 度，目前仍持續崩落中，大量土砂堆於河床中。(98.8.20)	雷公坑 乾溪

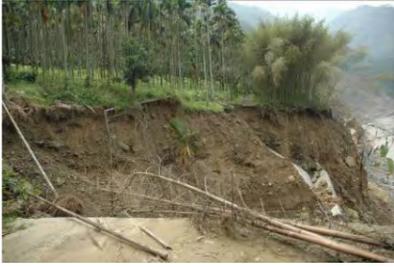
編號	位置(TWD67)		地點描述	崩塌 區位	現況說明	集水區	現況照片
	X	Y					
22	214606	2614480	投 57 線	道路 下邊坡 崩塌	莫拉克颱風災害 崩塌體積約為 900m ³ ，坡度約 為 70 度，目前仍持續崩落中， 大量土砂堆於河床中。(98.8.20)	雷公坑 乾溪

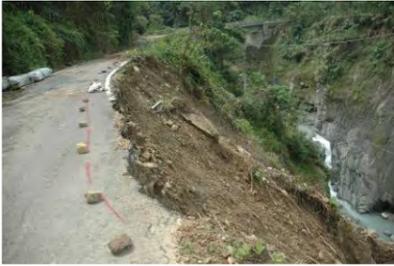
23	214626	2614014	投 57 線	道路 下邊坡 崩塌	莫拉克颱風災害 崩塌體積約為 150m ³ ，坡度約 為 65 度，目前仍持續崩落中， 大量土砂堆於河床中。(98.8.20)	雷公坑 乾溪

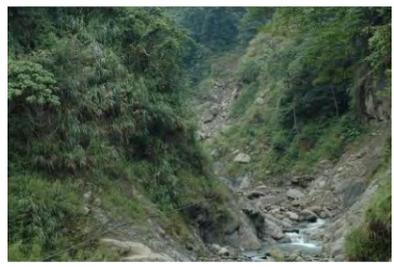
24	214603	2613822	過溪橋 上游	河岸 山腹 崩塌	崩塌面積約為 150m ³ ，坡度約 為 60 度，目前仍持續崩落中， 大量土砂堆於河床中。(98.7.4)	雷公坑 乾溪

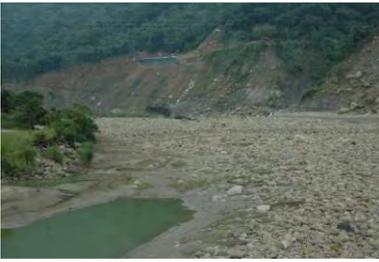
編號	位置(TWD67)		地點描述	崩塌區位	現況說明	集水區	現況照片
	X	Y					
25	214123	2613956	瑞草橋下游	河岸山腹崩塌	崩塌面積約為 2000m ³ ，坡度約為 70 度，持續崩落中，大量土砂堆於河床中，而上方邊坡目前正在施作擋土設施工程。(98.7.4)	雷公坑乾溪

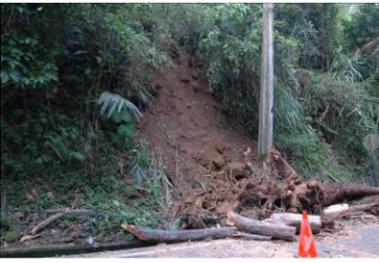
26	213900	2613519	149 乙線往草嶺方向	道路上邊坡崩塌	右線車道上邊坡崩塌，崩塌面積約為 30m ³ ，坡度約為 65 度，其崩落土石與樹枝堆積於 149 乙線上。(98.7.4)	雷公坑乾溪

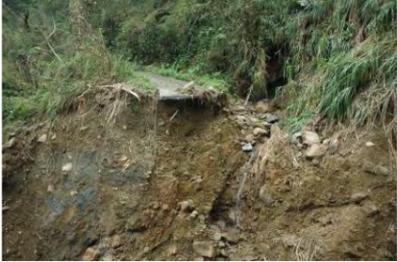
27	216045	2612842	檳榔宅農路	道路下邊坡崩塌	莫拉克颱風災害 崩塌體積約為 100m ³ ，坡度約為 70 度，目前仍持續崩落中，大量土砂堆於河床中。(98.8.20)	雷公坑乾溪

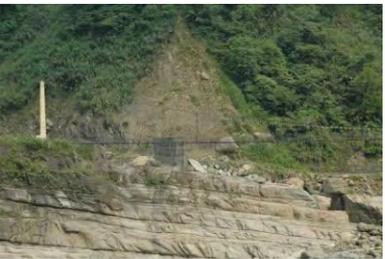
編號	位置(TWD67)		地點描述	崩塌區位	現況說明	集水區	現況照片
	X	Y					
28	214111	2610936	清水溪橋上游	河岸山腹崩塌	此處為著名觀光勝地萬年峽谷，兩處兩岸多為天然岩盤，崩塌點位於岩盤上方，邊坡目前裸露，無植生侵入，崩塌面積約為 150m ³ ，坡度約為 60 度。(98.7.4)	雷公坑 乾溪

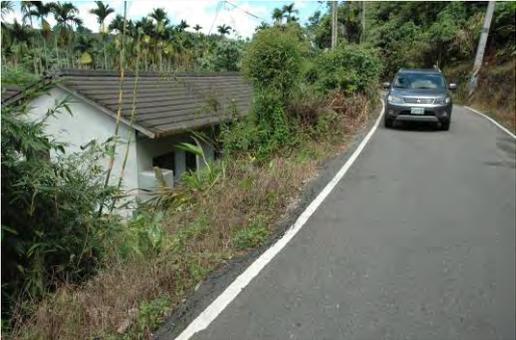
編號	道路名稱	X 座標	Y 座標	路寬
1	中坑路	217193	2626474	5m
現況說明		現況照片		
<p>道路未施作排水系統，每逢大雨，雨水皆流至道路下方民宅，造成民宅有淹水情形發生，需整治段約100m。(98.8.4)</p>

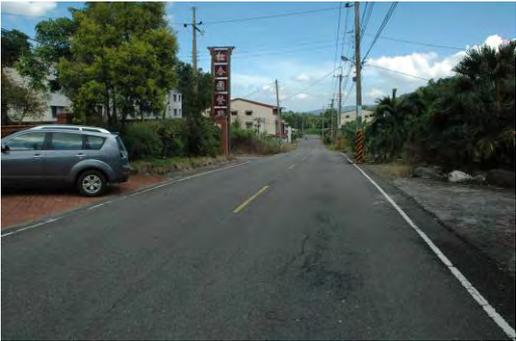
編號	道路名稱	X 座標	Y 座標	路寬
2	投 49 線	217362	2625932	7 m
現況說明		現況照片		
<p>此點位於投 49 線上，位於松合園餐廳附近，有一排水系統，以涵管銜接橫跨投 49 線，每逢大雨，疑涵管通水斷面不足，來不及宣洩，造成漫淹情形發生。(98.8.4)</p>

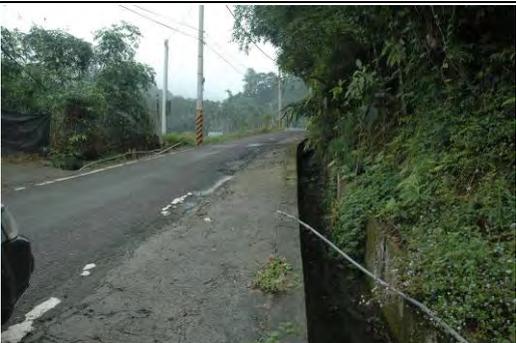
編號	道路名稱	X 座標	Y 座標	路寬
3	中坑路	218254	2625706	6 m
現況說明		現況照片		
<p>路面不平，在下雨天會造成低窪處積水，影響道路安全，且竹山屬茶葉重鎮，故農業用車輛來往相當頻繁，故建議增設橫向排水，以保全車輛人民安全。(98.5.27)</p>

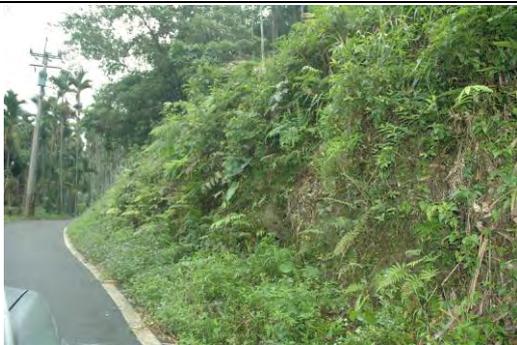
編號	道路名稱	X 座標	Y 座標	路寬
4	中坑路	218515	2625709	4 m
現況說明		現況照片		
<p>位於中坑路上，排水系統皆雜草叢生，若遇大雨恐造成通水斷面不足。 (98.5.27)</p>

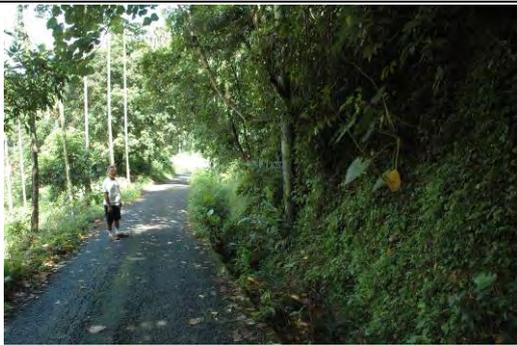
編號	道路名稱	X 座標	Y 座標	路寬
5	中坑路	218951	2625791	4 m
現況說明		現況照片		
<p>此處因涵管阻塞，且流速過快，導致路下方淘刷，且水溝有遭沖刷導致擴大的跡象，導致路寬縮減，嚴重影響道路通行，需整治長度約為 150m。 (98.8.4)</p>

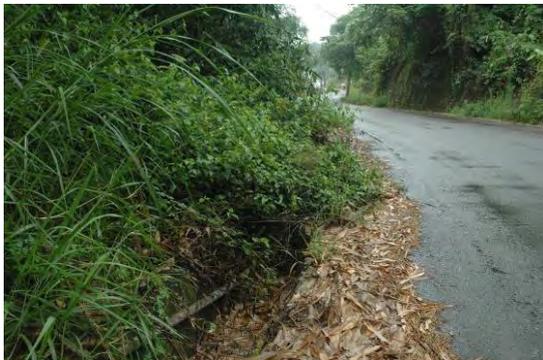
編號	道路名稱	X 座標	Y 座標	路寬
6	投 51 線	215802	2625071	4 m
現況說明		現況照片		
<p>水溝有枯枝落葉，導致通水斷面縮小，無法正常宣洩。有些路段無橫向排水設施，導致下雨過後路面積水，恐造成路面行駛安全問題，故建議應在轉彎段及道路縱陡路段處增設橫向排水。(98.5.27)</p>

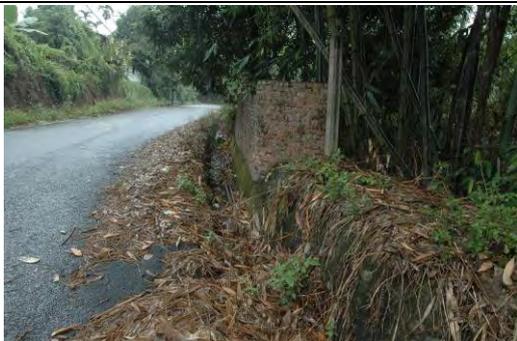
編號	道路名稱	X 座標	Y 座標	路寬
7	投 51 線	216325	2624999	5 m
現況說明		現況照片		
既有水溝有大量枯枝落葉堆置，既有通水斷面縮小，需清掃長度約為 500m。(98.5.27)

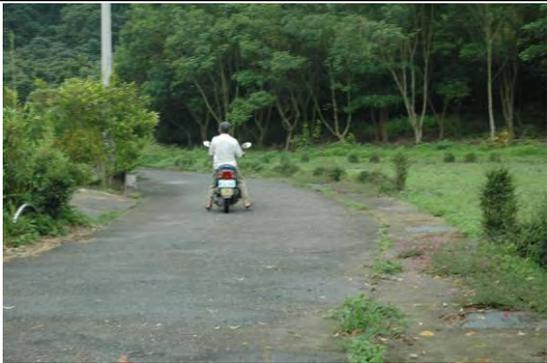
編號	道路名稱	X 座標	Y 座標	路寬
8	茅埔坑農路	215238	2618158	4 m
現況說明		現況照片		
在茅埔坑農路上，無設置縱向排水及橫向排水，建議須設置縱橫向排水，以因應豪大雨後排水疏通的必要。(98.5.27)

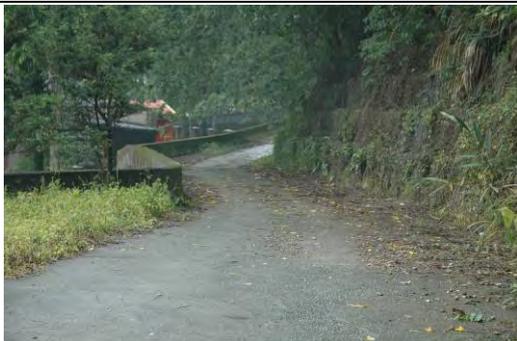
編號	道路名稱	X 座標	Y 座標	路寬
9	田東路	215189	2617964	5 m
現況說明		現況照片		
無設置縱橫向排水，建議設置以因應疏通排水。(98.5.27)

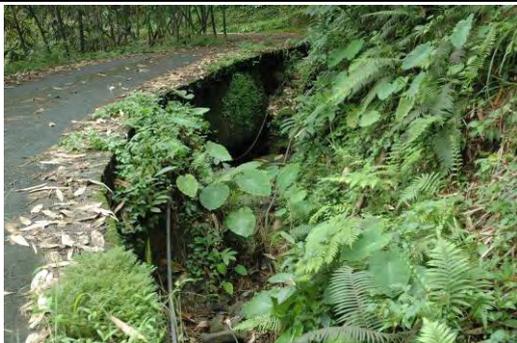
編號	道路名稱	X 座標	Y 座標	路寬
10	茅埔坑農路	215684	2617943	3 m
現況說明		現況照片		
<p>此處流量過多且急，導致路下方嚴重淘刷，且水溝有遭沖刷導致擴大的跡象，導致路寬縮減 1m，嚴重影響道路通行，需整治長度約為 150m。 (98.8.4)</p>

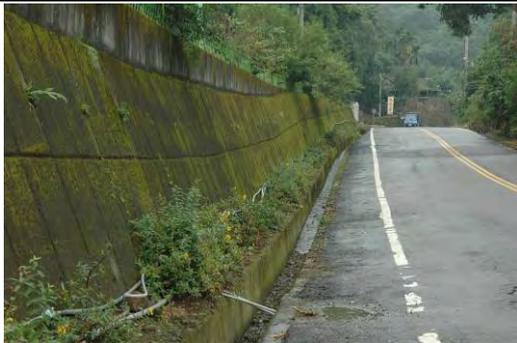
編號	道路名稱	X 座標	Y 座標	路寬
11	縣 149 線	214884	2617624	7 m
現況說明		現況照片		
<p>水溝大多保持暢通，無落葉及垃圾阻塞，但部分有路面不平凹陷，雨水積滿坑洞，對於行車安全有相當堪慮。(98.5.27)</p>
