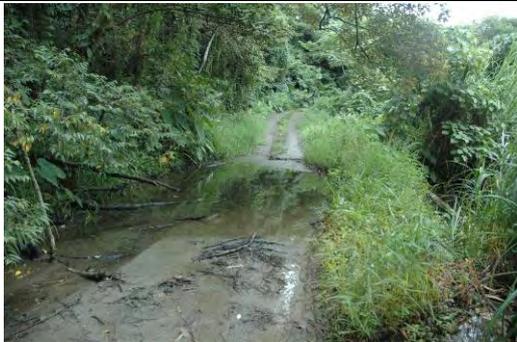
編號	道路名稱	X 座標	Y 座標	路寬
12	茅埔坑農路	215710	2617533	3 m
現況說明		現況照片		
<p>茅埔坑農路為當地民眾通往農作用地的道路，此處因上邊坡有一逕流皆流至此處，且無完善的縱橫向排水，此處的路基已淘空 1/3，淘空路段約 60m。(98.8.4)</p>

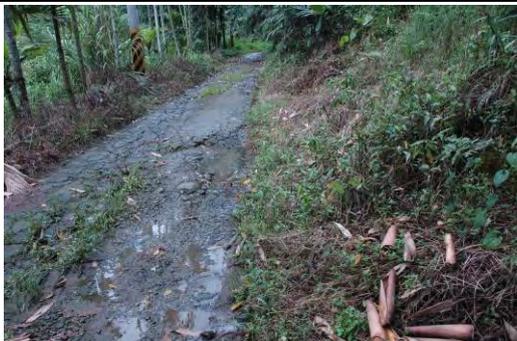
編號	道路名稱	X 座標	Y 座標	路寬
13	芋藁崙農路	214901	2617060	2 m
現況說明		現況照片		
<p>因上邊坡投 54 線的涵管堵塞，上邊坡排水亂流至下方的芋藁崙農路，目前路面因為受大量雨水沖刷而凹凸不平。(98.8.4)</p>

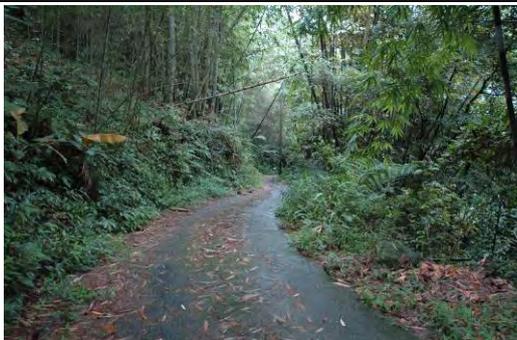
編號	道路名稱	X 座標	Y 座標	路寬
14	農投竹 046	216803	2616274	3 m
現況說明		現況照片		
<p>上邊坡有一地表逕流，導致水流皆匯集經過此路段，道路下邊坡下陷而路基有崩塌現象產生。(98.8.4)</p>

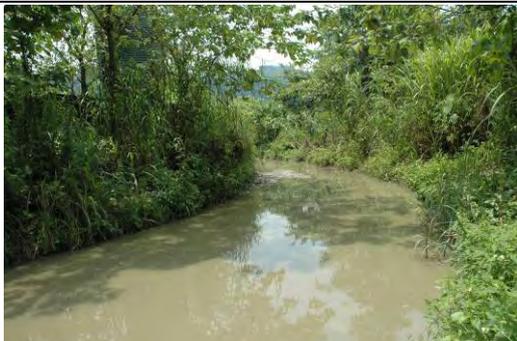
編號	道路名稱	X 座標	Y 座標	路寬
15	農路	214061	2617391	3
現況說明		現況照片		
<p>此為位於桶頭橋附近一農路，7/8 現勘時路面嚴重積水，車輛無法通行。(98.7.4)</p>

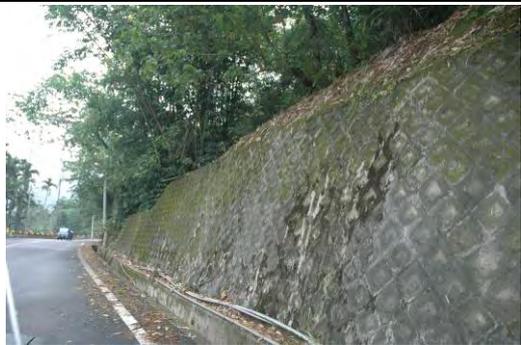
編號	道路名稱	X 座標	Y 座標	路寬
16	縣 149 乙線	214253	2615447	8 m
現況說明		現況照片		
<p>縣 149 乙線皆設有縱向排水，目前排水設施狀況良好，無堵塞情形發生。 (98.5.27)</p>

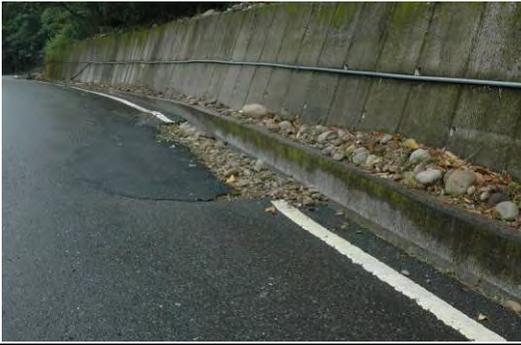
編號	道路名稱	X 座標	Y 座標	路寬
17	縣 158 甲線	212917	2615669	7 m
現況說明		現況照片		
<p>有部份路段有凹凸不平狀況發生，有行車安全的堪慮。(98.5.27)</p>

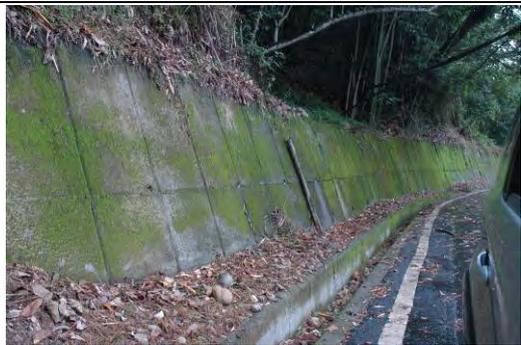
編號	道路名稱	X 座標	Y 座標	路寬
18	縣 158 甲線	212679	2615465	6 m
現況說明		現況照片		
<p>縣 158 甲線皆設有縱向排水，目前排水設施狀況良好，雖溝底有落葉及石頭堆積，但定時清理即可。 (98.5.27)</p>

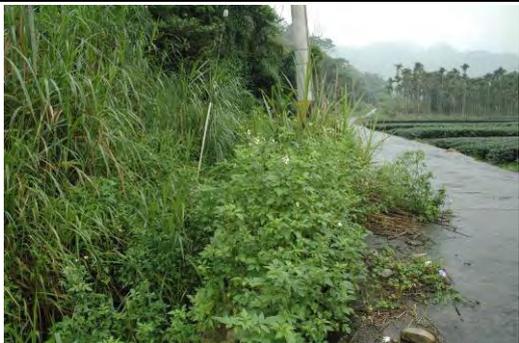
編號	道路名稱	X 座標	Y 座標	路寬
19	倒踏農路	212709	2615295	4 m
現況說明		現況照片		
倒踏農路旁的排水設施因設計不良導致亂流至一旁農地，建議須改善避免影響農作物。(98.8.4)

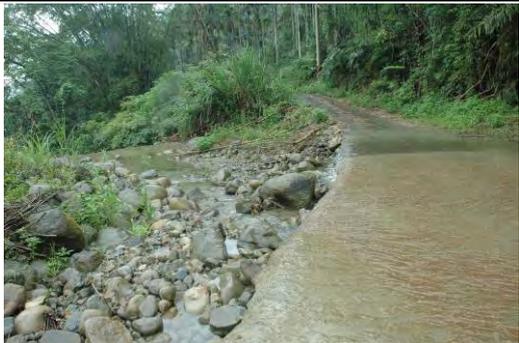
編號	道路名稱	X 座標	Y 座標	路寬
20	倒踏農路	212522	2614771	3 m
現況說明		現況照片		
此段為過水路面，目前路下方有淘刷情形產生，淘刷長度約 50m。(98.8.4)

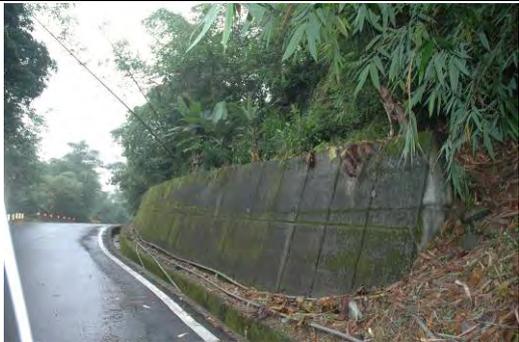
編號	道路名稱	X 座標	Y 座標	路寬
21	縣 158 甲線	211703	2615186	7 m
現況說明		現況照片		
縣 158 甲線狀況良好，設有縱向排水，溝底無堆積狀況。(98.5.27)

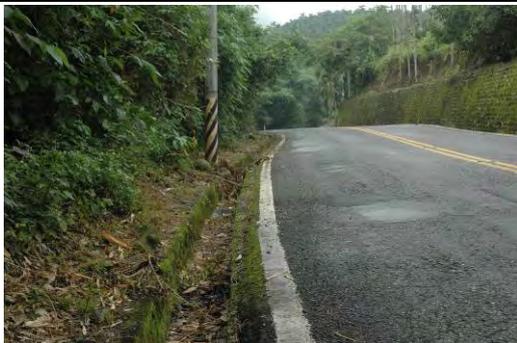
編號	道路名稱	X 座標	Y 座標	路寬
22	縣 149 乙線	214415	2614621	7 m
現況說明		現況照片		
<p>縣 149 乙線皆設有縱向排水，目前排水設施狀況良好，雖溝底有落葉及石頭堆積，但定時清理即可。 (98.5.27)</p>

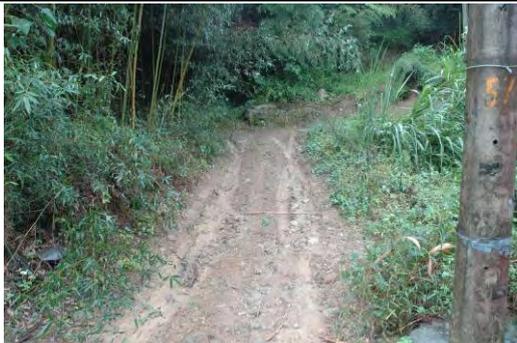
編號	道路名稱	X 座標	Y 座標	路寬
23	石橋農路	212356	2611801	2.5 m
現況說明		現況照片		
<p>此為樟湖村通往山上農作用地的道路，但為普通的泥土道路，且無排水設施，每逢下雨皆有漫淹的情形發生，對農民有相當的不便。約有 300m。 (98.8.4)</p>

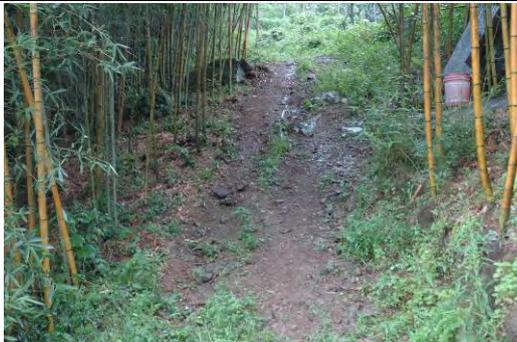
編號	道路名稱	X 座標	Y 座標	路寬
24	檳榔宅農路	213248	2611772	2.5 m
現況說明		現況照片		
<p>此為樟湖村通往山上農作用地的道路，為泥土道路，無排水設施，每逢下雨帶來的大量雨水導致有漫淹的情形發生，對農民有相當的不便。約有 400m。 (98.8.4)</p>

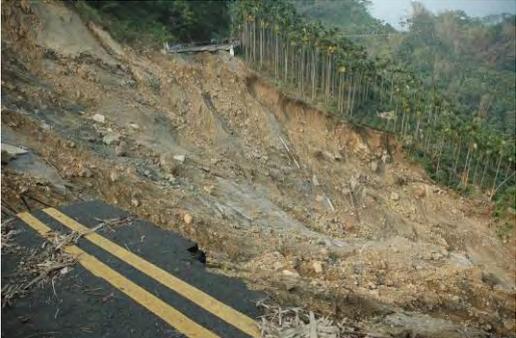
編號	道路名稱	X 座標	Y 座標	路寬
25	縣 149 線	212537	2613688	7 m
現況說明		現況照片		
<p>因受莫拉克颱風影響，導致 149 線位於過寮附近的路段中斷，目前 149 線無法由竹山通往樟湖村，須經由華山才能至樟湖。 (98.8.20)</p>
