## 摘要

本集水區位於南投縣仁愛鄉，以東眼山橋為集水區出口，屬於烏溪流域南港溪集水區之子集水區，其集水區面積約為 2965.12 公頃，坡度以六級坡(55%~100%)最多，約佔計畫區總面積 59.27%，五級坡(40%~55%)次之，約佔計畫區總面積 20.30%，集水區坡面陡峭，地質屬於廬山層，劈理面較發達且易破碎，平均年降雨量約 2997.14mm，近年來以碧利斯颱風、聖帕颱風及鳳凰颱風對計畫區影響較大，造成部份道路中斷及土石崩塌。

本計畫分為三期治理目標冀能改善計畫區內問題。短期治理目標：針對主流土砂淤積進行清疏工程使河道深槽重現；中期治理目標：施作防砂設施有效控制集水區合望溪土石及實行定期清疏工程；長期治理目標：崩落地處理、護岸工程及疏通現況道路，以維持此區域經濟發展。

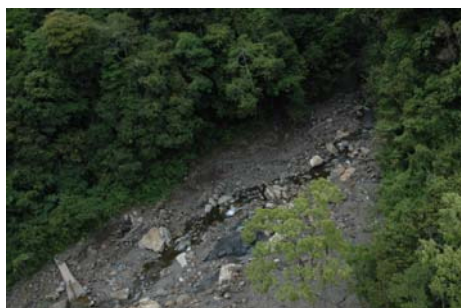
- (1)左一子集水區：此子集水區位於投 89 線下邊坡處，投 89 線有大面積崩塌地之土砂下移至河道上，造成土石堆積。
- (2)右一子集水區：位於奧萬大養鱒場對岸之子集水區，此集水區為全區子集水區中最大，範圍內仍有崩塌地分布，為土砂來源。
- (3)右二子集水區：此集水區有尺寸較大之土石堆置。

照片 3-5 合望溪野溪淤積情形  
(右一子集水區)

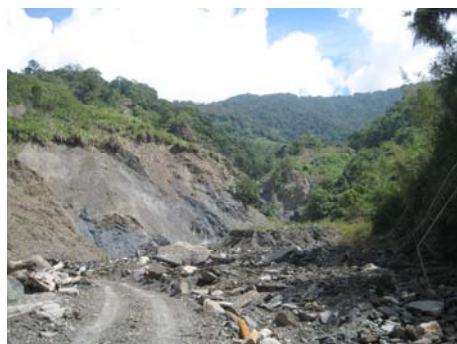
照片 3-6 合望溪野溪淤積情形  
(左一子集水區)

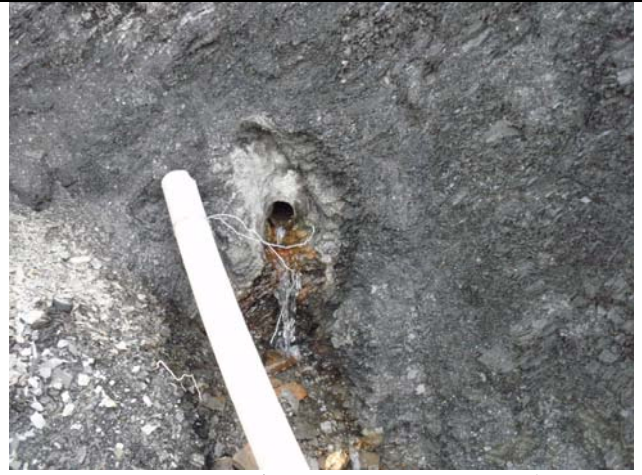
(四) 可能的地下水位分布：由照片四所示，裸露坡面的導水孔排水情形，顯示崩塌坡體內之地下位豐富。

照片四 裸露坡面的導水孔排水情形，顯示崩塌坡體內之地下位豐富。

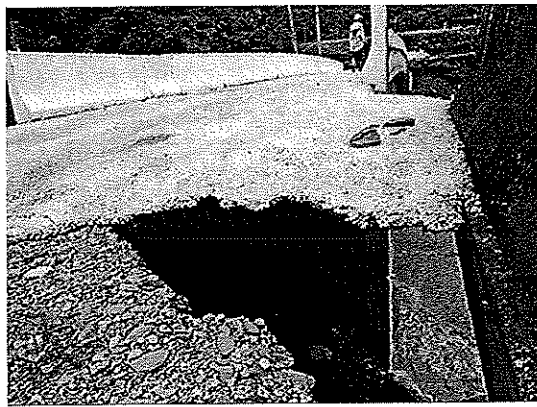
橋樑基礎淘空情形

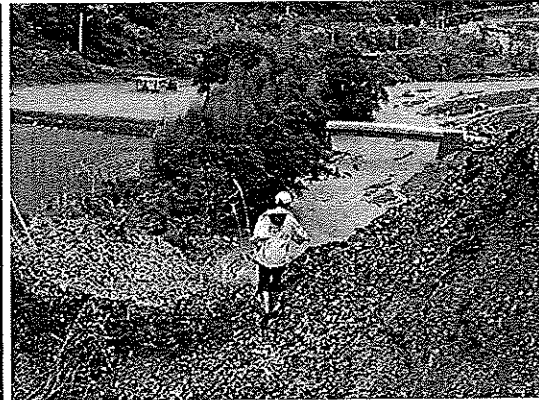
道路上邊坡崩塌情形
