洋仔厝舊濁水員林大排等易淹水區排 上游集水區整體治理調查規劃

計畫名稱：98 年度易淹水地區水患治理計畫—治山防洪規劃

計畫編號：SWCB-99-157

行政院農業委員會水土保持局南投分局委託

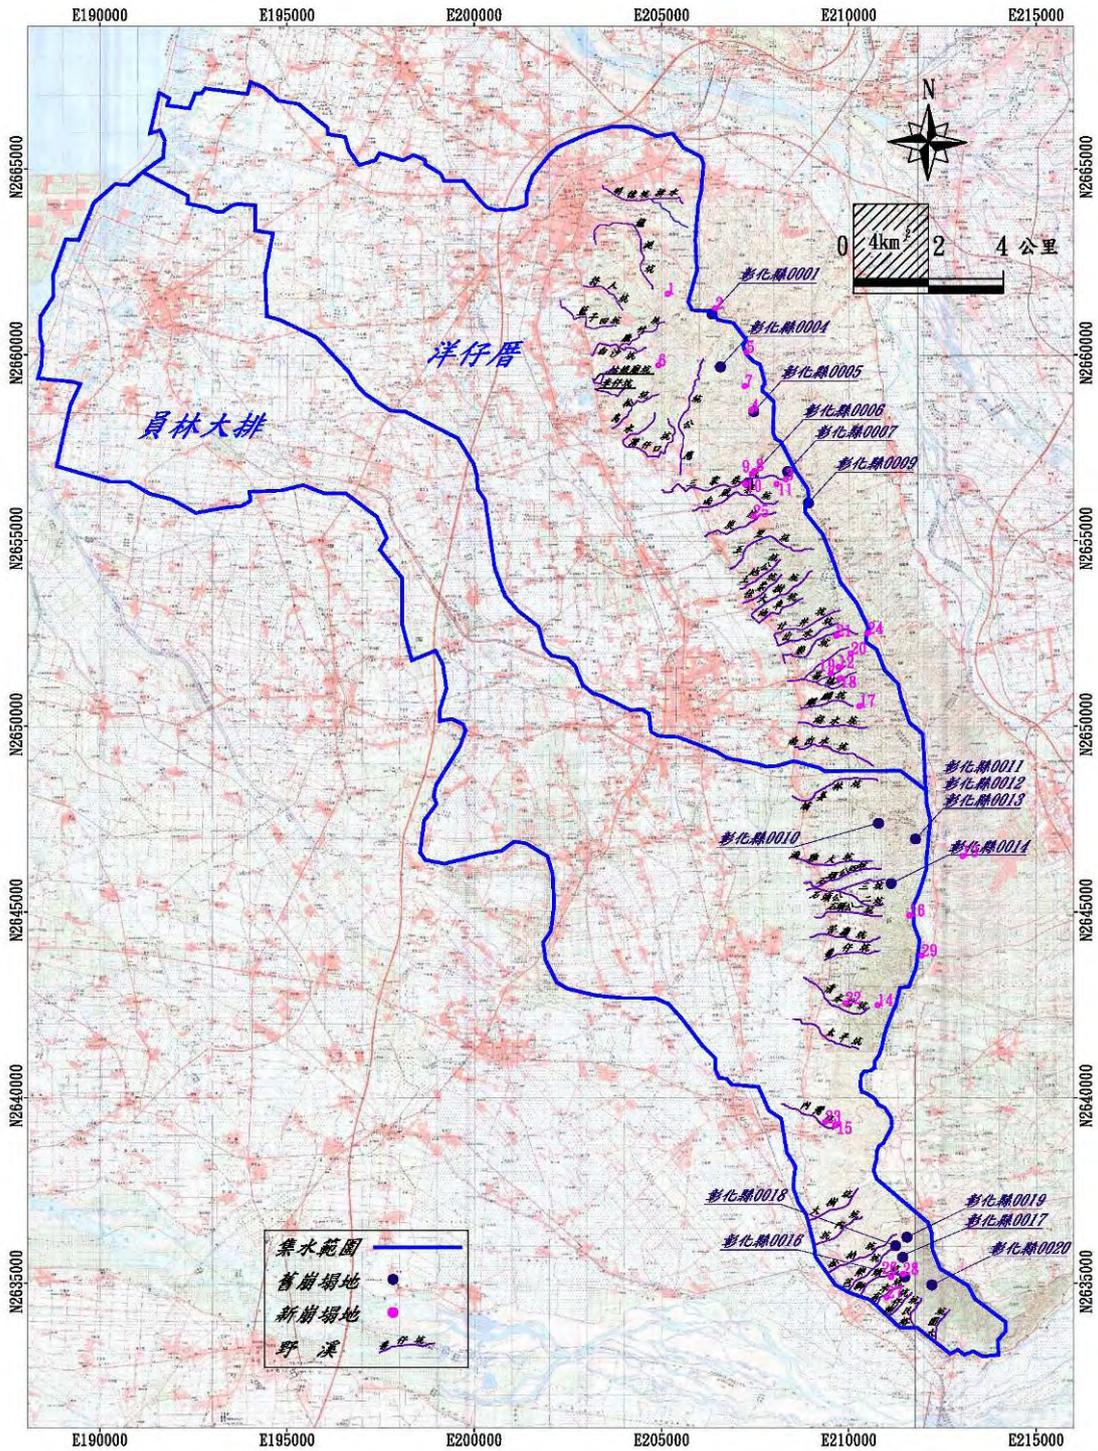
圖 3-2 崩塌地現勘調查位置圖

編號	崩塌地名稱	參考座標		危險等級	現況說明	現況照片
		X	Y			
1	崩 01 (139 縣道下邊坡)	205171	2661639	D	岩層為礫石及紅土組成，易受地震擾動、雨水入滲而造成垂直性裂隙之崩塌，複因緊臨 139 縣道下邊坡易受道路排水沖刷產生崩塌。

3	崩 03 (烏仔坑上游)	208326	2656644	D	921 地震擾動土層、造成裂隙產生，而後續降雨入滲土體所造成之裂隙垂直崩塌。

5	崩 05 (苦瓜寮坑上游)	207283	2660069	D	裸露坡面呈垂直峭壁，推論該崩塌地屬垂直性裂隙崩落所致。

9	崩 9 (花壇鄉長春村鳥仔坑中上游)	207426	2656797	D	崩塌地為砂岩夾雜礫石，因雨水於裂隙入滲所造成之垂直性崩塌，今坡面上方植生復育良好。

10	崩 10 (花壇鄉長春村鳥仔坑中上游)	207244	2656518	D	崩塌地因地震作用、加以雨水入滲所造成之稜線垂直裂隙崩塌；目前已多為岩層裸露面、坡面上方植生良好。

編號	崩場地名稱	參考座標		危險等級	現況說明	現況照片
		X	Y			
14	崩 14 (清水岩陡坡之崩塌)	210772	2642491	D	岩層為礫石及紅土組成，複因屬陡坡地形，易受地震擾動、雨水入滲而造成垂直性裂隙之崩塌。

15	崩 15(復興坑陡坡之崩塌)	209645	2639267	D	岩層為礫石及紅土組成，複因屬陡坡地形，易受地震擾動、雨水入滲而造成垂直性裂隙之崩塌；今已有植生入侵。

16	崩 16 (石頭坑大坑源頭之崩塌)	211627	2644906	D	岩層為礫石及紅土組成，複因屬陡坡地形，易受地震擾動、雨水入滲而造成垂直性裂隙之崩塌。

17	崩 17 (農路開闢之崩塌地(麒麟巷))	210293	2650539	B	天然穩定之坡面遭受破壞，開挖坡面或填方坡面施工及維護不良，故於豪雨過後，產生崩落土石。

18	崩 18 (竹仔坑高鐵旁)	209761	2651274	D	岩層為礫石及紅土組成，複因屬陡坡地形，受地震擾動、雨水入滲而造成垂直性裂隙之崩塌。

19	崩 19 (阿寶坑允山紀念休閒山莊旁)	209528	2651424	D	崩塌地因地震作用、加以雨水入滲所造成之稜線垂直裂隙崩塌；目前已多為岩層裸露面、坡面上方植生良好。

20	崩 20 (錦安坑旁)	210062	2651959	D	崩塌地因地震作用、加以雨水入滲所造成之稜線垂直裂隙崩塌；目前已多為岩層裸露面、坡面上方植生良好。

編號	崩場地名稱	參考座標		危險等級	現況說明	現況照片
		X	Y			
21	崩 21 (148 線 30K)	209678	2652434	B	天然穩定之坡面遭受破壞，開挖坡面或填方坡面施工及維護不良，故於豪雨過後，產生崩落土石。

22	崩 22 (農彰社 020 農路)	209921	2642547	B	天然穩定之坡面遭受破壞，開挖坡面或填方坡面施工及維護不良，複因道路排水集中逕流淘刷坡腳，產生崩落土石。

25	崩 25 (炭坑上游)	207453	2655653	D	極端水文事件之瞬時降雨強度大，雨水作用降低岩層或土層的強度，在透水性較差的地層形成滑動破壞面，造成坡面沖蝕。

27	崩 27 (有水坑右岸農路上邊坡)	211023	2634626	B	天然穩定之坡面遭受破壞，開挖坡面或填方坡面施工及維護不良，複因道路排水集中逕流淘刷坡腳，產生崩落土石。

編號	崩塌地名稱	參考座標		危險等級	現況說明	現況照片
		X	Y			
28	崩 28 (番仔坑源頭崩塌)	211951	2643827	B	岩層為礫石及紅土組成，複因橫山步道之開闢及陡坡地形，易受地震擾動、雨水入滲而造成垂直性裂隙之崩塌。

29	崩 29 (獅頭坑)	211456	2635255	D	由於現況已有植生自然入侵，複因機具不易抵達，故建議為避免再次擾動，擬以植生自然復育為主。

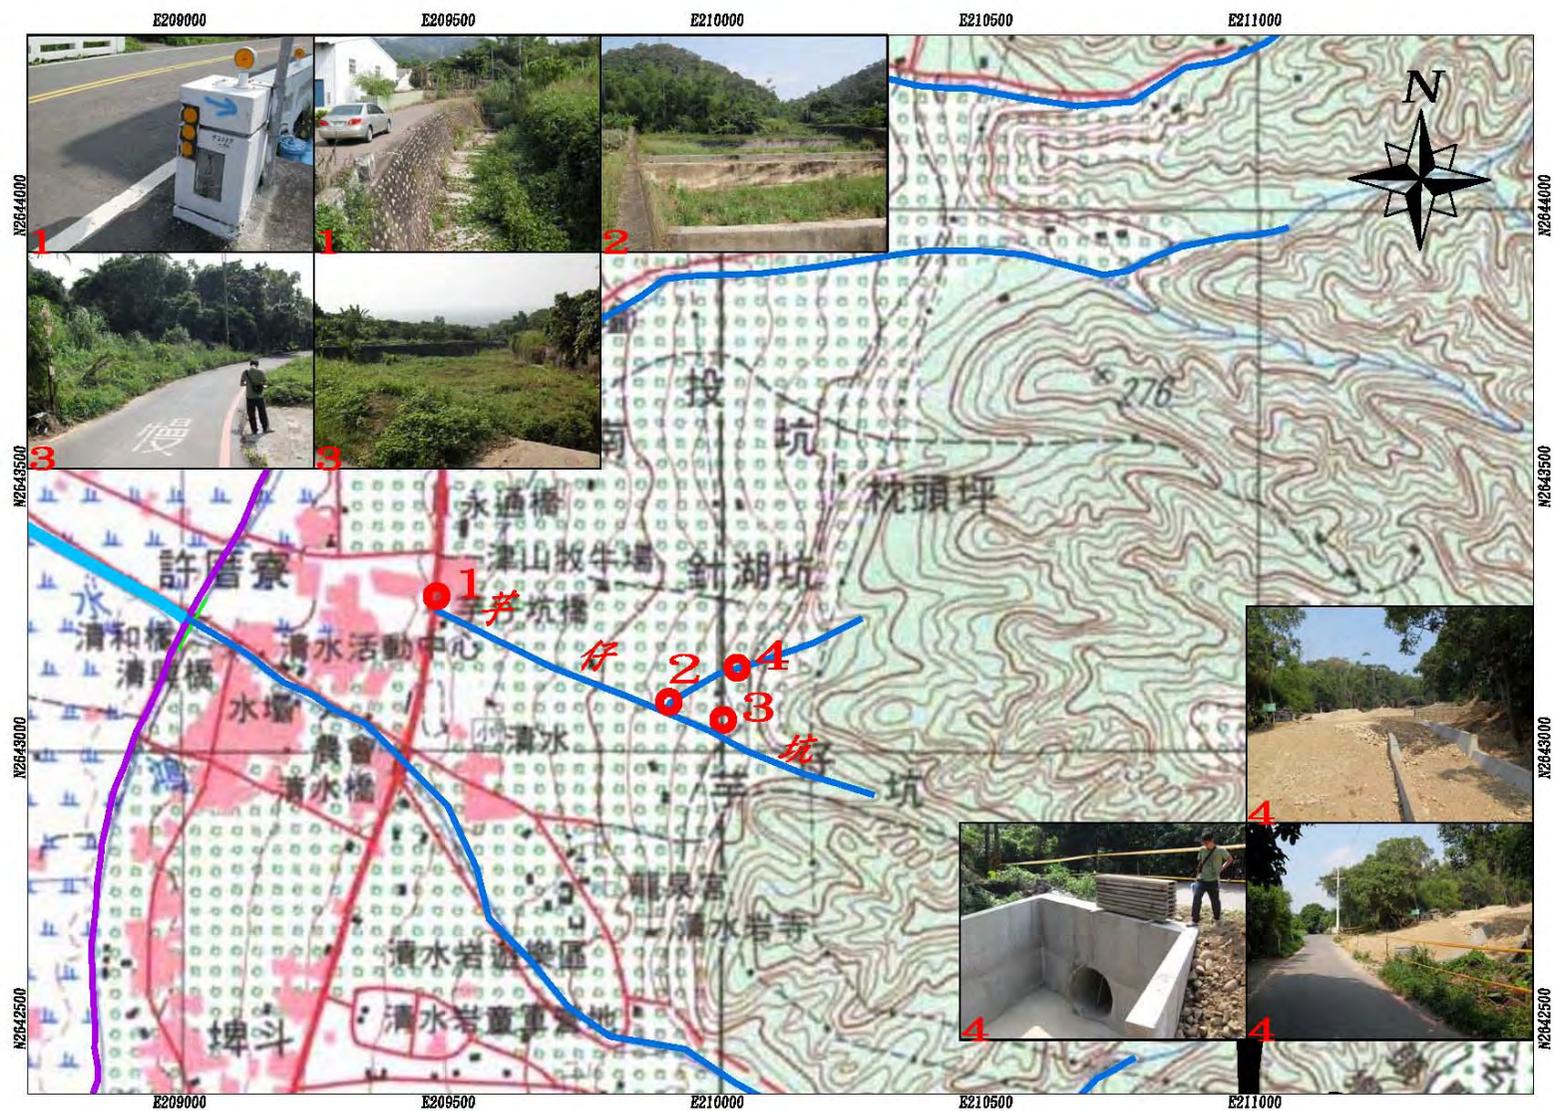
1. 彰縣 DF007 土石流潛勢溪流(芋仔坑)

芋仔坑與 137 線交界於芋仔坑橋，為編號彰縣 DF007 之土石流潛勢溪流，危險度等級為「低」，保全對象為下游之社頭鄉清水村及 137 線，溪流現況已渠化。芋仔坑橋與 137 線銜接為河川界點(照片 1)，溪流全長約 1,657 公尺，斷面渠寬 4.84 公尺、高約 1.83 公尺，芋仔坑橋之上游面有設置既有護岸、固床工、潛壩，芋仔坑橋下游渠段緊臨房舍，上游匯流處則設有連續潛壩攔蓄土砂(照片 2)，現況尚稱穩定，且已發揮其攔阻土砂之效用，惟壩體庫容已呈淤滿狀態，若遇極端水文事件上游土砂下移，恐有危害下游地區安全之虞，為確保其攔阻泥砂之功效，應將淤積之土砂予以清除；於農彰社 014 通過彰縣 DF007 上游(照片 3)，農彰社 014 為過水路面，主溪流下游面土砂淤積嚴重及植生覆蓋茂密，右護岸部分基礎淘刷，右支流林務局已進行整治工程中，利用涵管銜接至彰縣 DF007(照片 4)。

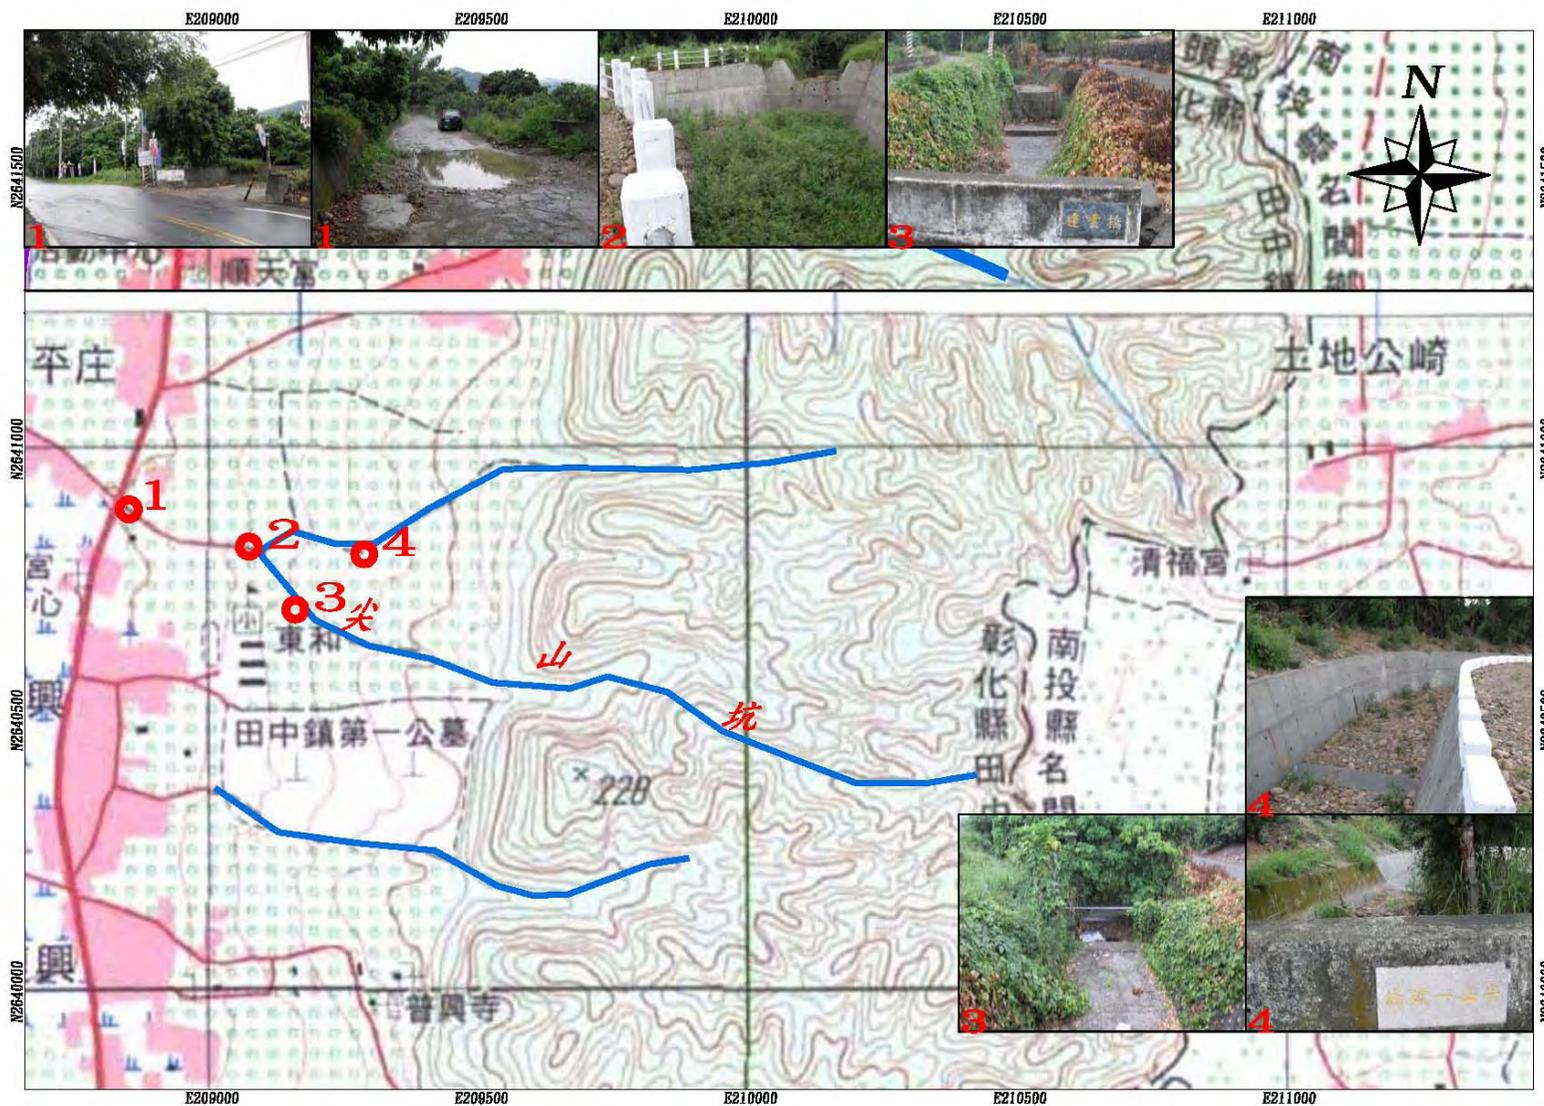
2. 彰縣 DF006 土石流潛勢溪流(尖山坑)

本溪流下游與 137 線交接處為田中鎮平和里東興社區，危險等級為「低」，保全對象為下方之東興社區、137 線及東和國小。彰縣 DF006 與 137 線(25.5K)銜接(照片 1)，下游與農路共線，採溝兼道使用，為共線之道路未設置排水溝；上游面已設置混凝土護岸、潛壩、滯洪沉砂設施，於上游左右兩支流匯流處已設施滯洪沉砂(照片 2)，土砂淤積及植生已為覆蓋；於達雲橋上下游面已設施系列潛壩、固床工(照片 3)；尖山一號橋上下游面已設施系列潛壩、固床工，部分土砂淤積(照片 4)。整體而言，惟共線之道路未設置排水溝，若遇豪雨則形成過水路面，為避免影響交通及危害下游地區安全，其上游現況有設置滯洪沉砂設施，攔蓄土砂、遲滯洪水。

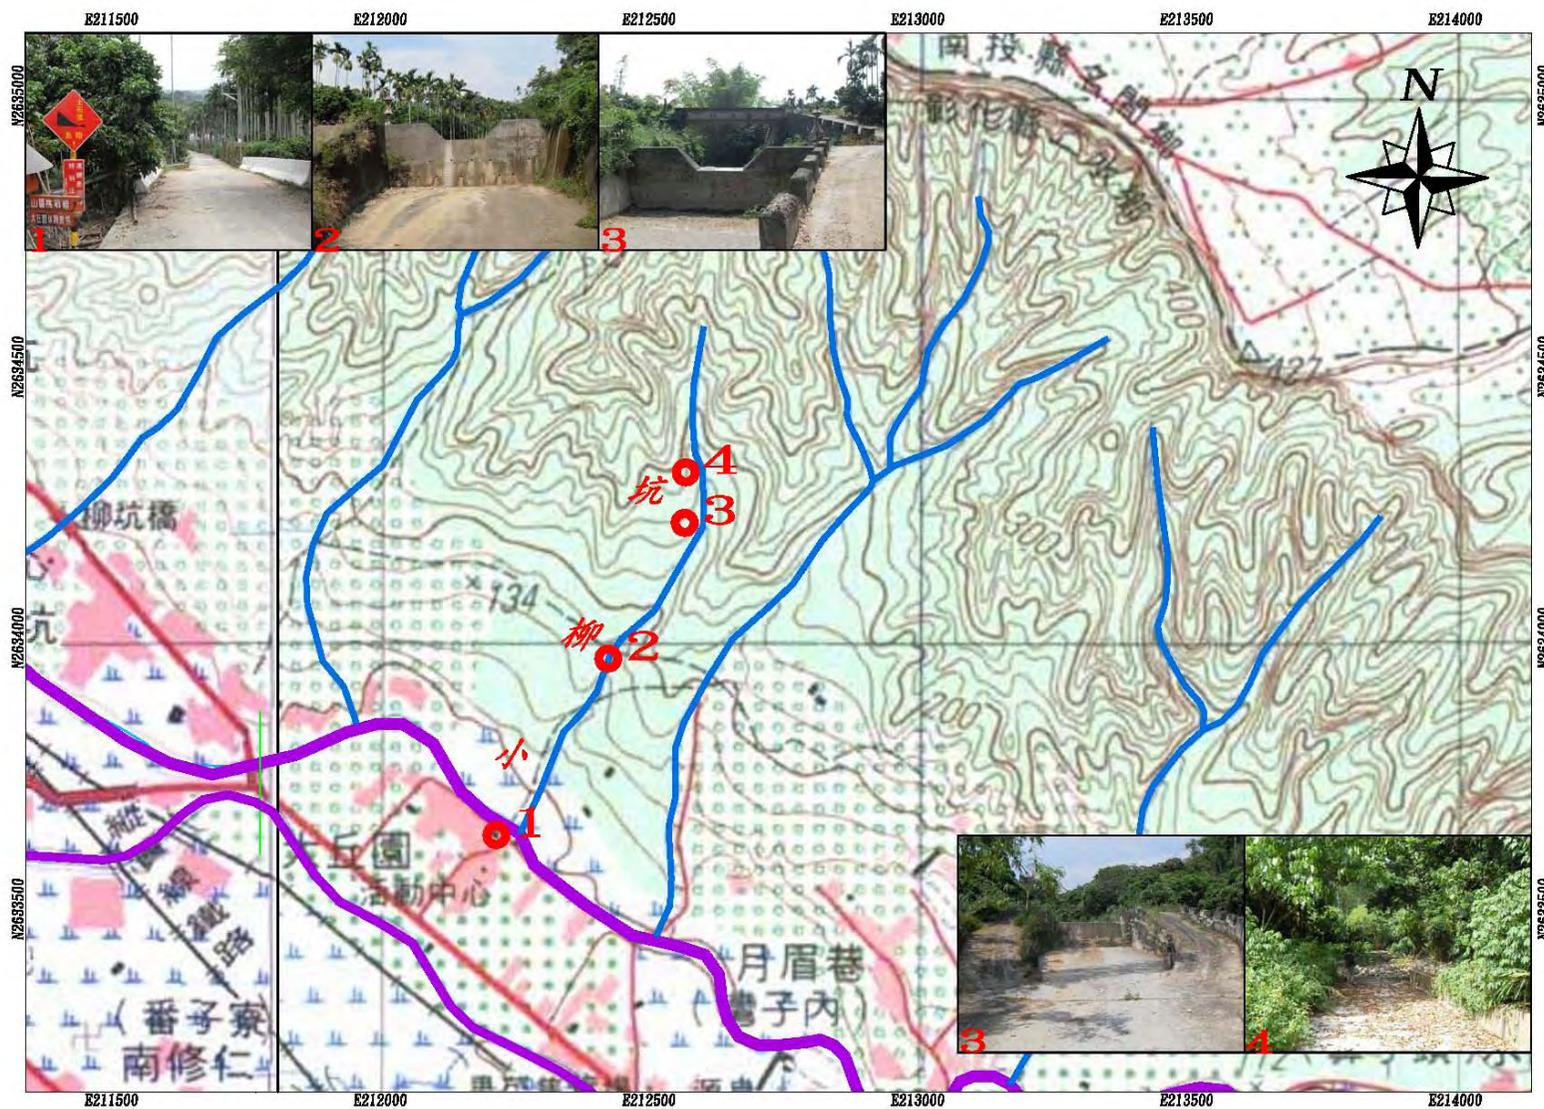
3. 彰縣 DF001 土石流潛勢溪流(小柳坑)

本溪流危險級為「中」，保全對象為下游之住宅、152 線及大丘園活動中心，依據蒐集之資料得知曾於民國 75 年韋恩颱風發生災害，經詢問當地居民、村里長後，於近年未有災害發生。河寬約 3m，溪流現況下游為水路共用(照片 1)，上游已設施滯洪壩，壩體後方無土砂淤積(照片 2~3)；治理終點已系列式固床工，構造物後方有部份不安定土砂淤積(照片 4)。

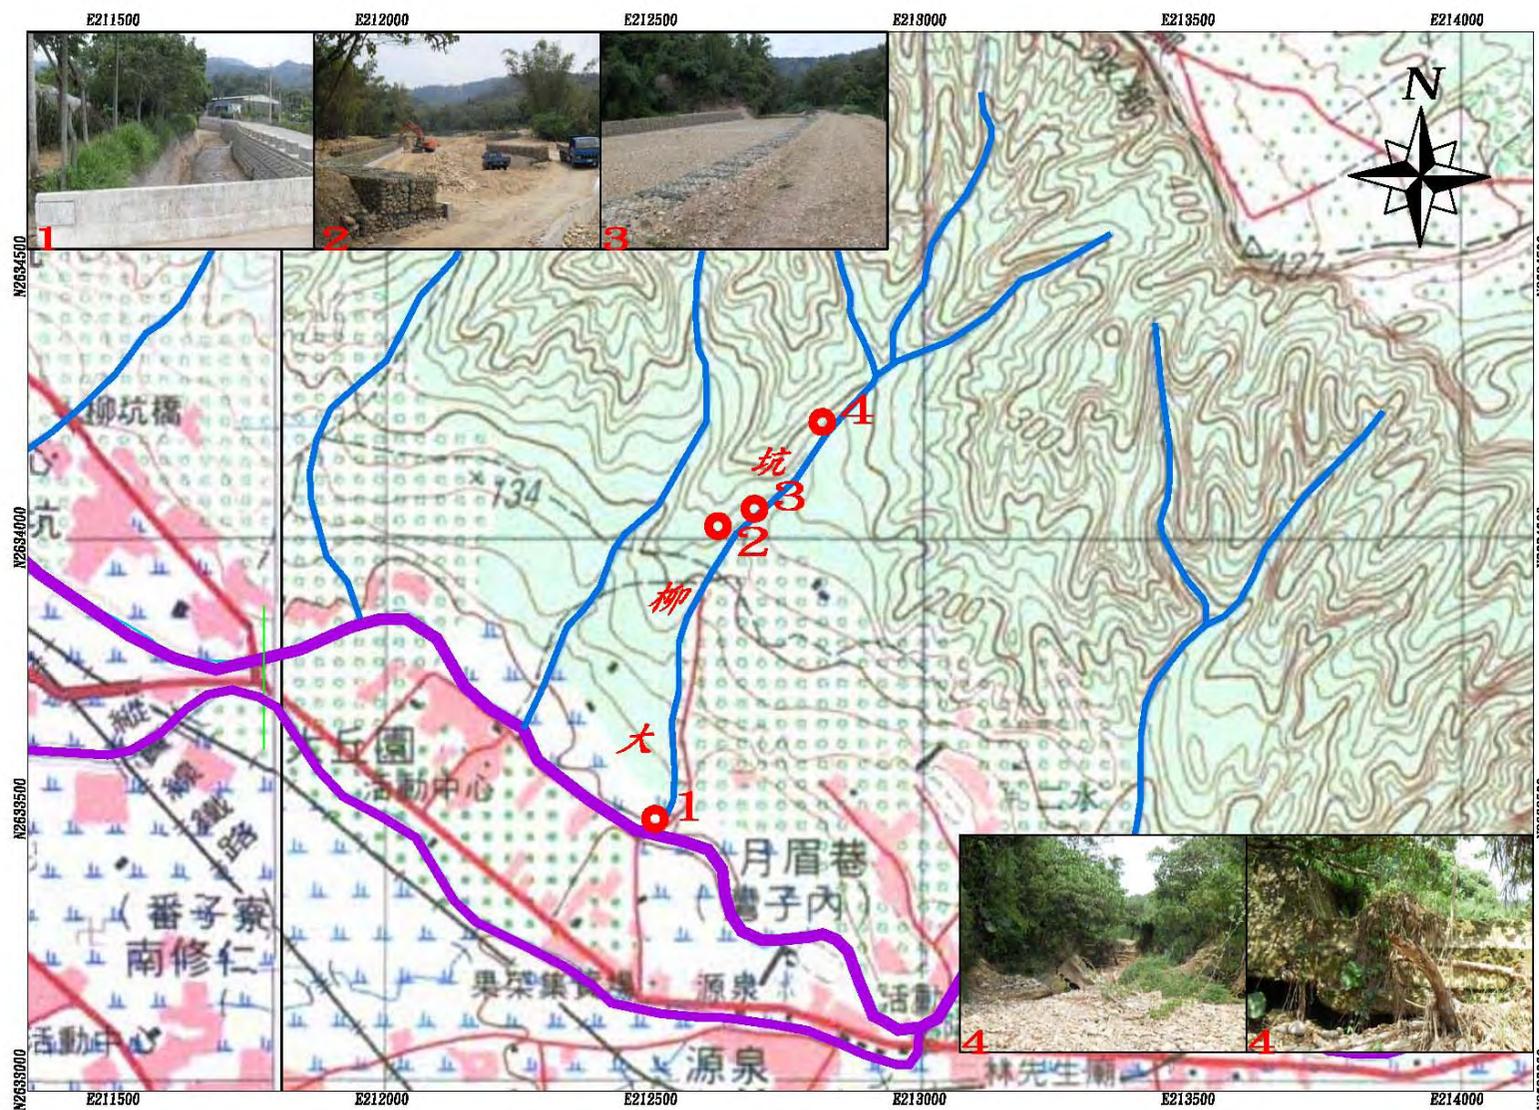
4. 彰縣 DF002 土石流潛勢溪流(大柳坑)

本溪流以大園橋為河川界點，危險等級為「中」，曾於民國 75 年之韋恩颱風發生災害，經詢問當地居民、村里長後得知，近年未有災害發生；其溪水直接排入八堡一圳。河寬約 5m，大園橋下箱涵溢流斷面為寬約 5m*高約 1.5m，上游面整治工程內容為景觀模板護岸、混凝土格框砌石護岸、系列式固床工、潛壩及板橋興建等(照片 1)。過水路面上游面有林務局興建整治工程，兩岸設施石籠護岸及固床工(照片 2~3)；施工終點潛壩局部基礎淘刷，下游面消能塊破裂，後方大量不安定土砂未清除(照片 4)。整體而言，溪流現況淤積土砂，防砂壩已呈淤滿情形，上游之過水路面目前由南投林區管理處正進行「八卦山保安林地水患治理第二期整治工程」。另於八堡一圳出水口下游約 100m 處有護岸損壞情形發生。

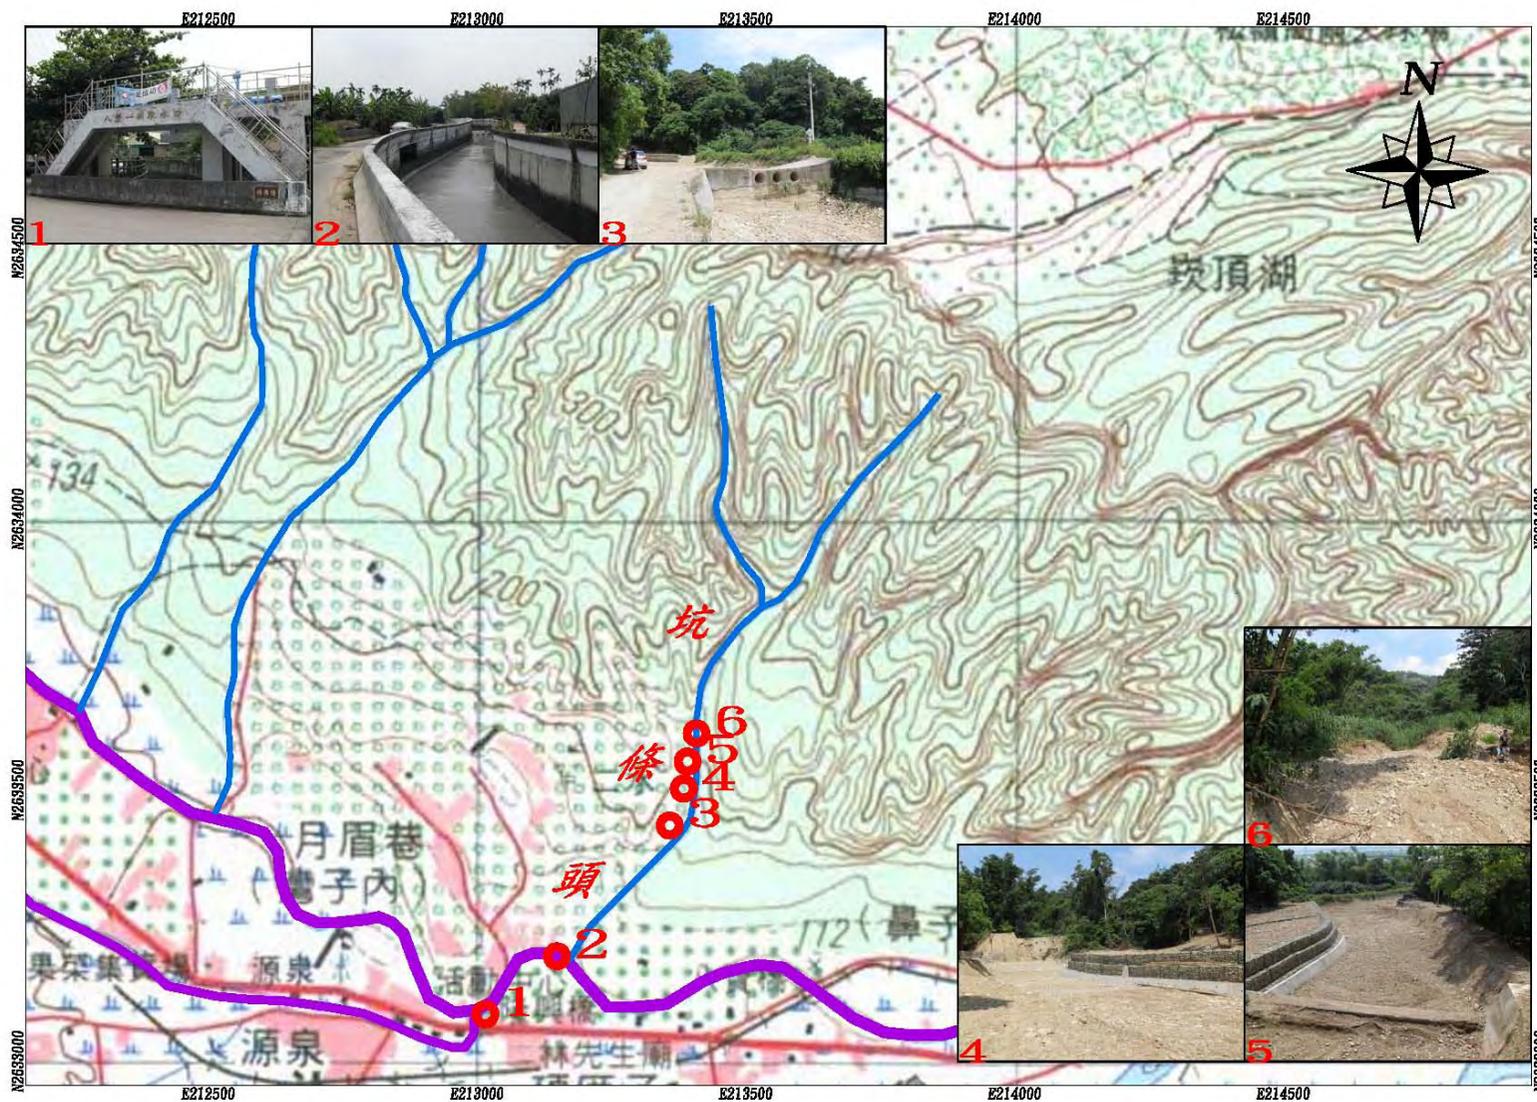
5. 彰縣 DF003 土石流潛勢溪流(頭條坑)

本溪流下游與八堡一圳銜接(照面 1~2)，並以其出水口(箱涵)為河川界點，溪流危險等級為「中」，保全對象為福龍別墅及八堡圳旁之農路。河寬約 6m，興隆橋下溢流斷面為寬約 6m、高約 1.5m；上游已設施系列式固床工、混凝土砌石潛壩、防砂壩及過水路面(照片 3)，防砂壩有效壩高約 5m，壩寬約 15m，上游構造物後方淤積土砂已清淤，潛壩表面部分受損；防砂壩下游處有林務局興建整治工程，兩岸施設石籠護岸及系列式固床工已完成(照片 4~6)。整體而言，水土保持局於本溪流有整治工程施作，其內容為舊有護岸銜接延伸、系列固床工興建等，溪流現況土砂淤積嚴重，建議應清除淤積土砂，以避免豪大雨時，影響通水斷面而發生溢淹之情形。

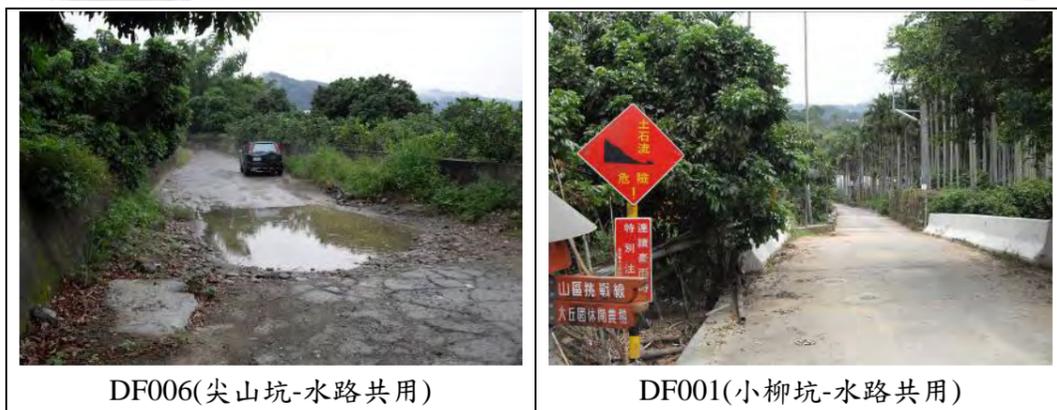
計畫區部份潛勢溪流採溝兼道型式使用，其中編號彰縣 DF006、彰縣 DF001 土石流潛勢溪流，下游出口即與道路共線，並與山腳路直接銜接，豪大雨過後上游之土砂，經由輸送運移至區域排水銜接處，大量土砂伴隨逕流衝出至路面上，溢淹山腳路附近民宅，並造成山腳路道路積水，影響交通。

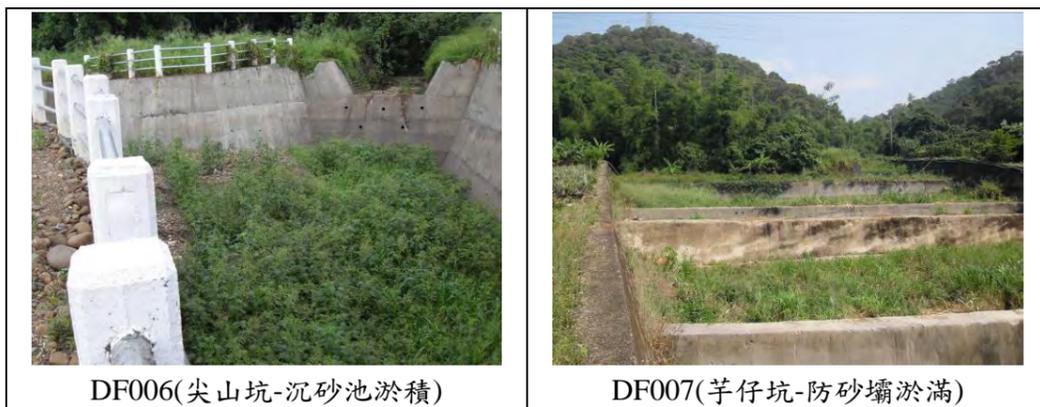
經現勘調查結果得知，歷經多次颱風及豪雨，區內河道淤積大量土砂，且壩體多呈淤滿狀態，若再遇豪雨來臨，上游崩塌土砂恐將直接挾帶至下游地區，造成下游土砂災害。

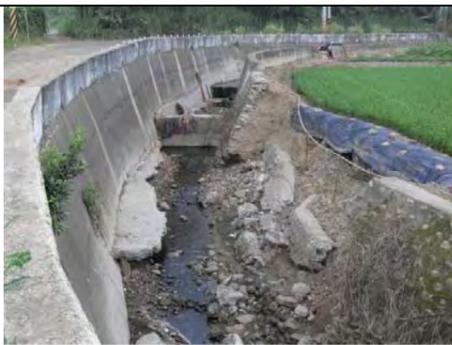
1. 溪床沖淤問題：部份野溪之溪段河床坡降過陡，以致水流流速超過安全流速，導致構造物基腳淘刷。如橋仔頭坑、姜子寮坑、苦瓜寮坑、福德坑、三家春坑、南方寮坑等。另因計畫區位屬頭崙山層，此種地層結構因膠結疏鬆，易受雨水沖

橋仔頭坑-水流冲刷

另水流超過安全流速者，則建議以整流工程如：跌水工及潛壩等構造物調整溪床坡度，以降低水流流速；若溪床封底破損者，則改以不封底方式治理，以增加入滲容量及河床糙度。

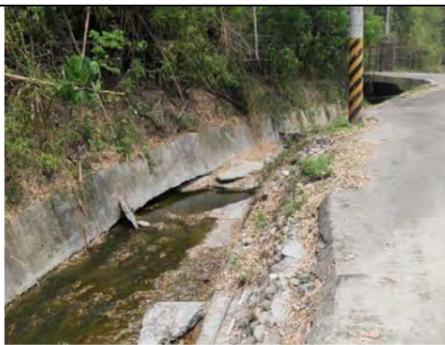
苦瓜寮坑-水流冲刷

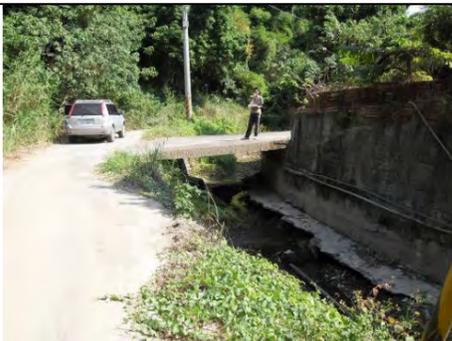
福德坑-水流冲刷

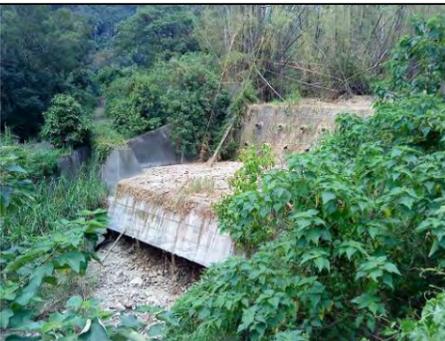
獅頭坑-水流冲刷

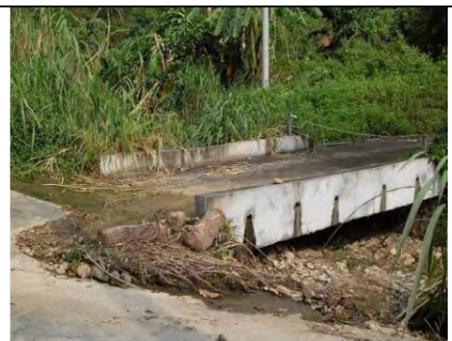
蝕形成蝕溝及崩塌，並產出大量土砂流出，惟受限河溪本身輸砂能力，坡面及兩岸所產出的泥砂與河溪輸砂能力一時無法得到平衡，使得泥砂至河道下游後，產生淤積底床抬高。

麒麟坑-土砂堆積

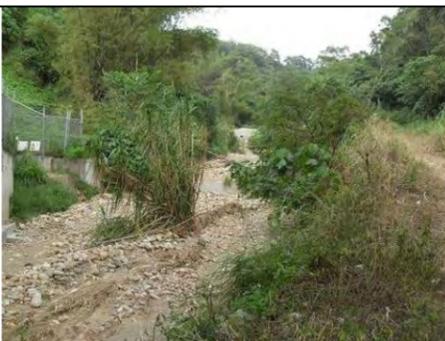
柴坑-土砂堆積

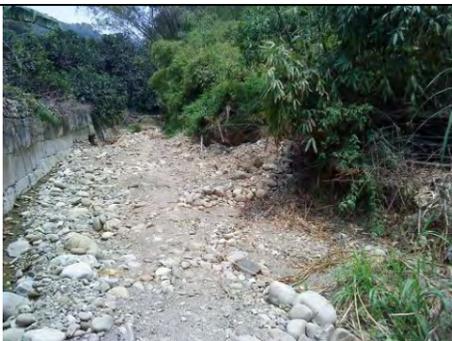
有水坑-土砂堆積

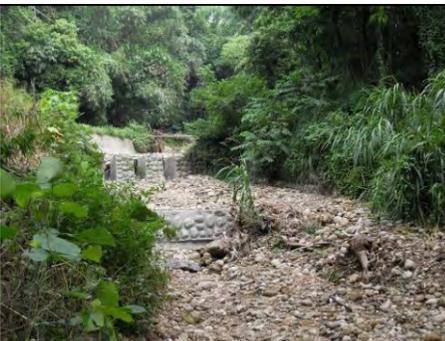
柳仔坑-土砂堆積

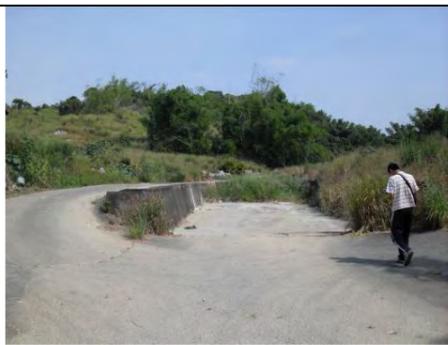
2.道路與水路共用現象：將原有河道改成道路，致使逕流漫流於路面，未妥善排至安全處。如油車坑、籠麻坑、滴水坑、滴雅大坑、石頭公四坑、石頭公二坑、石頭坑大坑等。

油車坑-水路共用

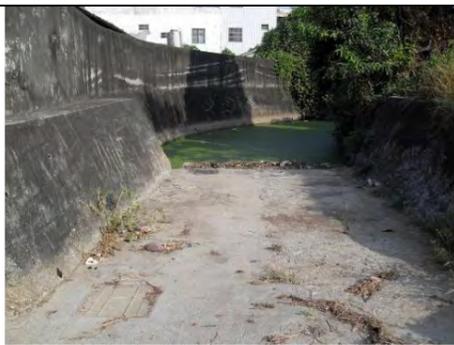
籠麻坑-水路共用

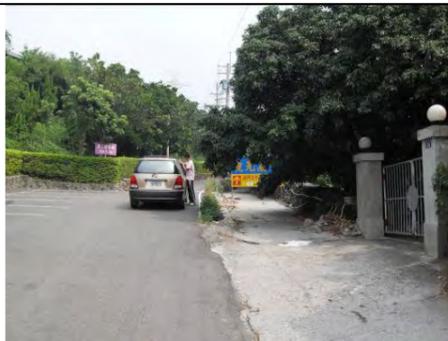
滴水坑-水路共用

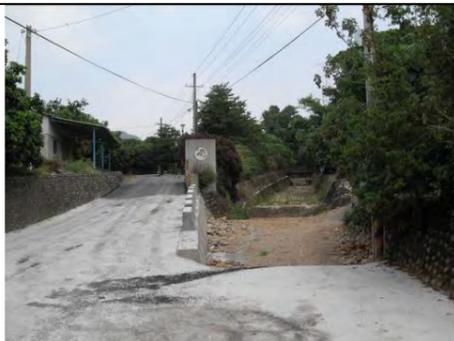
滴雅大坑-水路共用

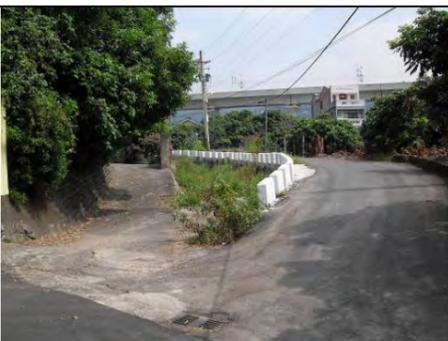
石頭公四坑-水路共用

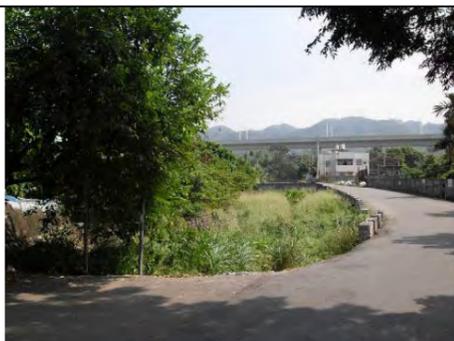
石頭公二坑-水路共用

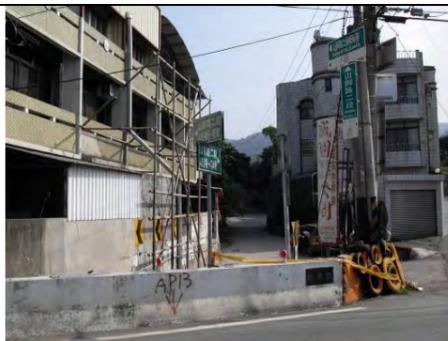
石頭公大坑-水路共用

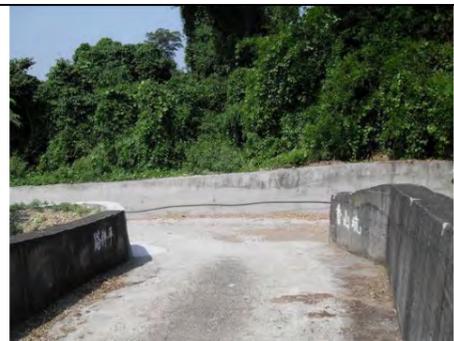
香山坑-水路共用

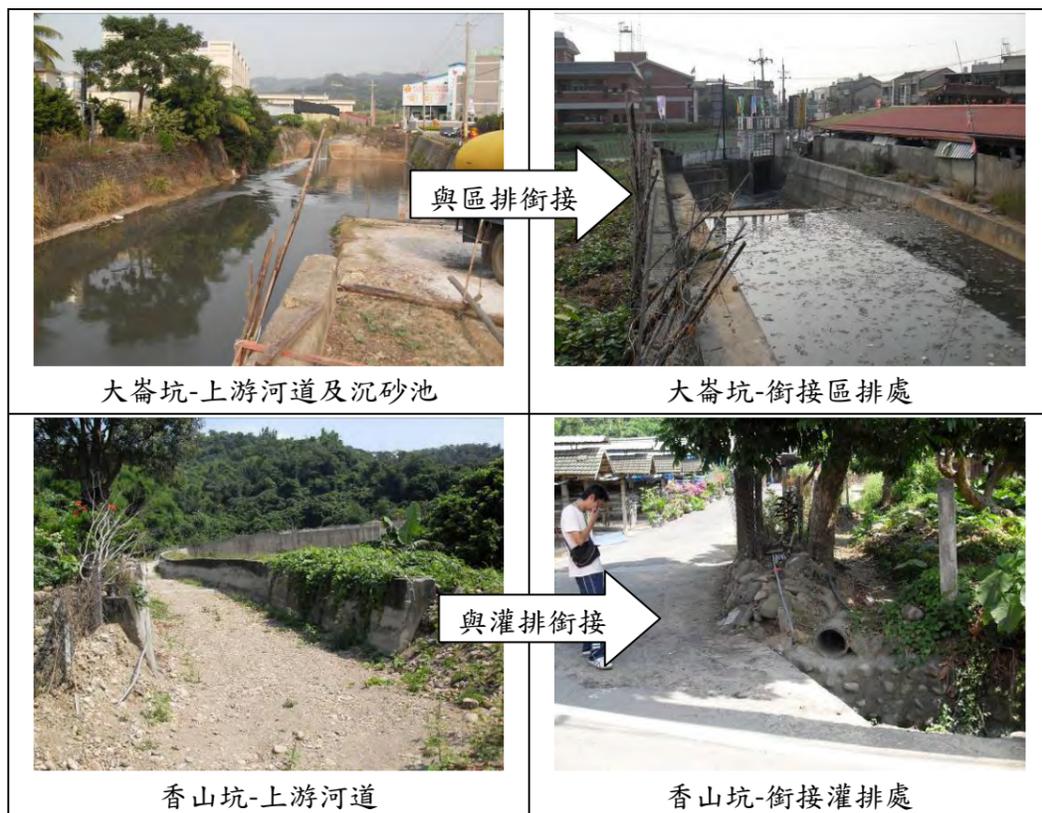
3.坡面排水與區域排水斷面銜接不良：因防洪標準不一，上游野溪採頻率 50 年之洪峰，下游水利相關單位為 10~25 年，水利會單位為 5~10 年，故造成下游斷面束縮，導致洪水宣洩不及或無法宣洩而造成淹水。如大崙坑、篔麻坑、滴水坑、香山坑等。

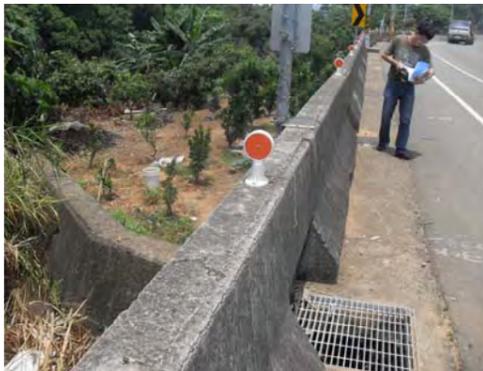
4.溪流源頭侵蝕：139 線之道路排水或位於源頭處之社區、住家及果園等之廢水，經匯集後排入坑溝，未妥善處理尾水進而造成溪流源頭侵蝕。經調查得知區內源頭侵蝕者為：阿寶坑、竹仔坑、湳雅大坑、松柏坑、番仔坑、柴坑及炭坑等野溪。

139 線之道路排水

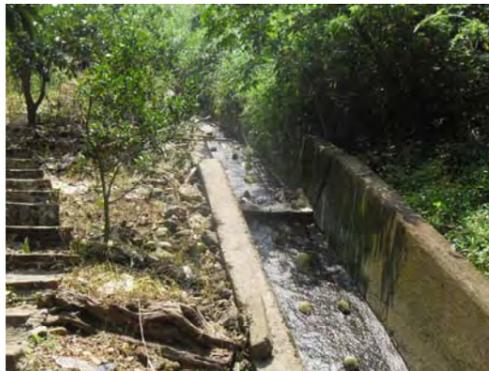
以排水溝排入阿寶坑

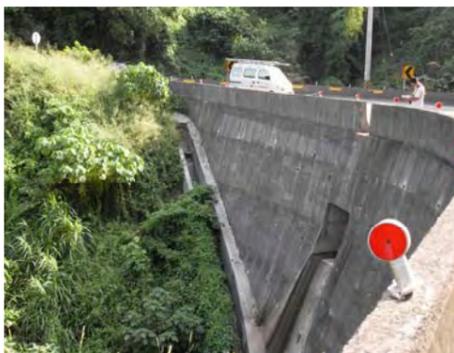
柴坑之源頭侵蝕

148 線之道路排水

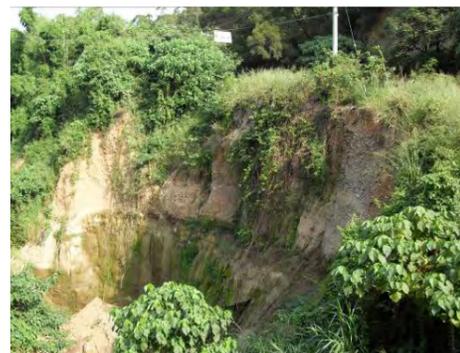
源頭崩塌之情形

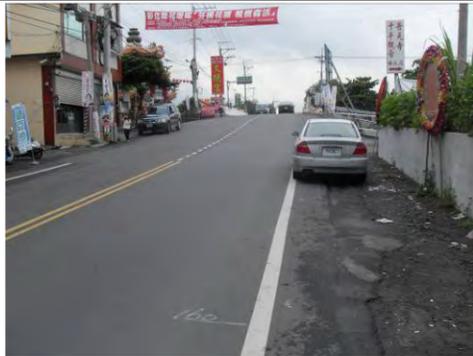
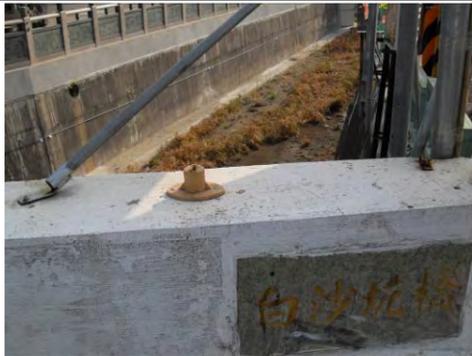
5.天井川：由於野溪土砂不斷淤積，河床抬升，造成溪床高於二側之農地、社區及住家，致其地表逕流水無法注入坑溝，而形成「天井川」之特殊現象，導致道路遇到野溪時須直接爬升高程，造成區內山腳路高低起伏，間接導致靠近山腳路一帶坡面逕流無法順利排入坡地排水系統，使山腳路一帶地勢低窪處產生溢淹。總計區內之天井川包括：白沙坑、有應公坑、三家春坑、炭坑、土地公坑、柴坑、麒麟坑及柳仔坑等，共計 16 條。

天井川-白沙坑

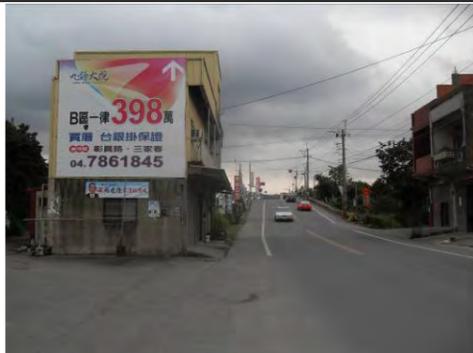
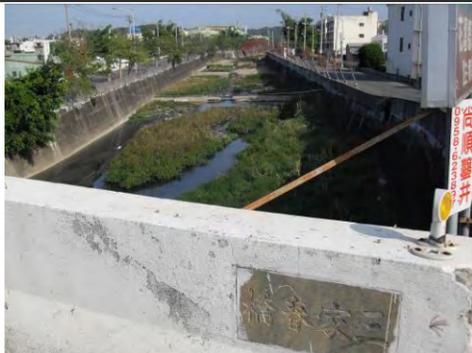
天井川-有應公坑

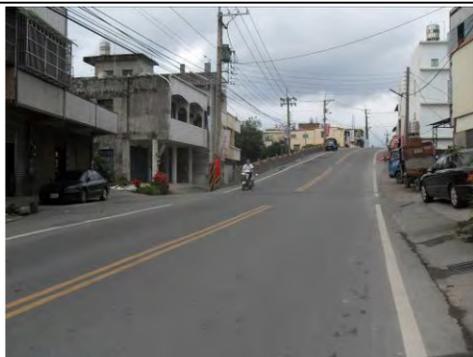
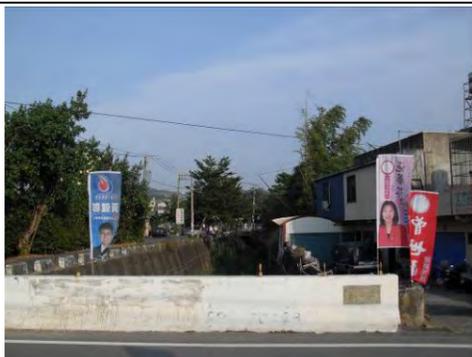
天井川-三家春坑

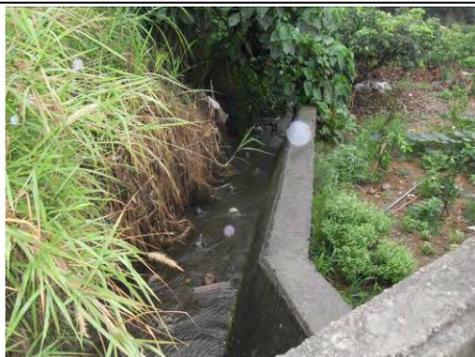
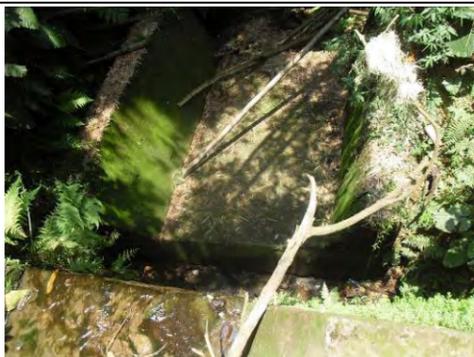
編號 15

139 縣道開闢於計畫區內地勢陡峭、地質條件較差之陵線上，道路設置後易導致天然穩定坡面遭破壞，且因開挖坡面或填方坡面土方崩落，易於豪雨期間造成道路邊坡崩塌加速地表沖蝕。經以現勘得知 139 縣道開闢時多有設置道路邊溝，惟部份出水口已阻塞或尾水處理不當，而導致道路排水不良、邊坡崩塌產生，茲將水流排入本計畫區範圍之出水口分佈情形及現況照片，列於表 5-2、圖 5-1 及以下照片群所示(排水出口非本計畫範圍者則未列入)。其中以編號 15 及編號 16 出水口之邊坡沖刷較為嚴重，分別位於阿寶坑及柴坑上游源

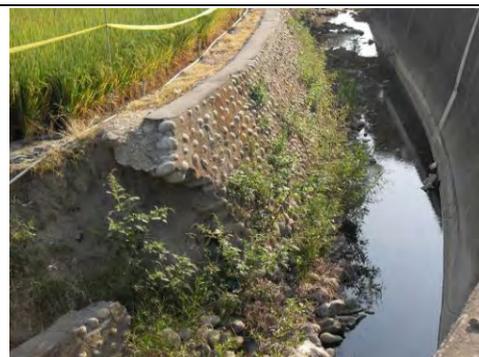
溪床封底

1. 溪床封底：計畫區部份坑溝溪床以混凝土封底方式處理，入滲不佳，且其設計之安全流速較高，故經年累月下遭水流淘刷，造成溪床混凝土結構破損，而計畫區位屬頭嵙山層，其地質以卵礫石岩層為主，一旦邊坡崩塌其土砂隨洪水挾帶至下游，其滾動之卵礫石經由滾動及跳動方式撞擊溪床，同樣造成封底之溪床破損；另由於採封底型式，溪流兩岸之護岸基礎深度設計淺，一旦溪床封底破損即造成護岸基礎淘刷。
2. 三明治式護岸：此種工法牆面為混凝土砌卵石，再背填混凝土及卵石，由於計畫區屬頭嵙山層，卵礫石多，故過去護岸工法常以此方式辦理，惟因其基礎短淺，復因常年受水流沖刷，故常見自基礎底發生破損，進而發生護岸毀壞情形。

1. 溪床封底：若破損及護岸基礎淘刷者，則建議打除已破損之封底溪床，以增加入滲及溪床糙度，並增設橫向構造物，如固床工及跌水工等保護溪床，及調整溪床坡度降低水流流速；而溪床未破損者則建議可切割封底之溪床，設置入滲補注池，以增加入滲，如：古井坑花壇水土保持教室旁之溪段。；另護岸基礎淘刷者，則在不影響通水斷面下，以基礎保護工補強及加深其基礎，如：有應公坑之地利橋溪段所示。

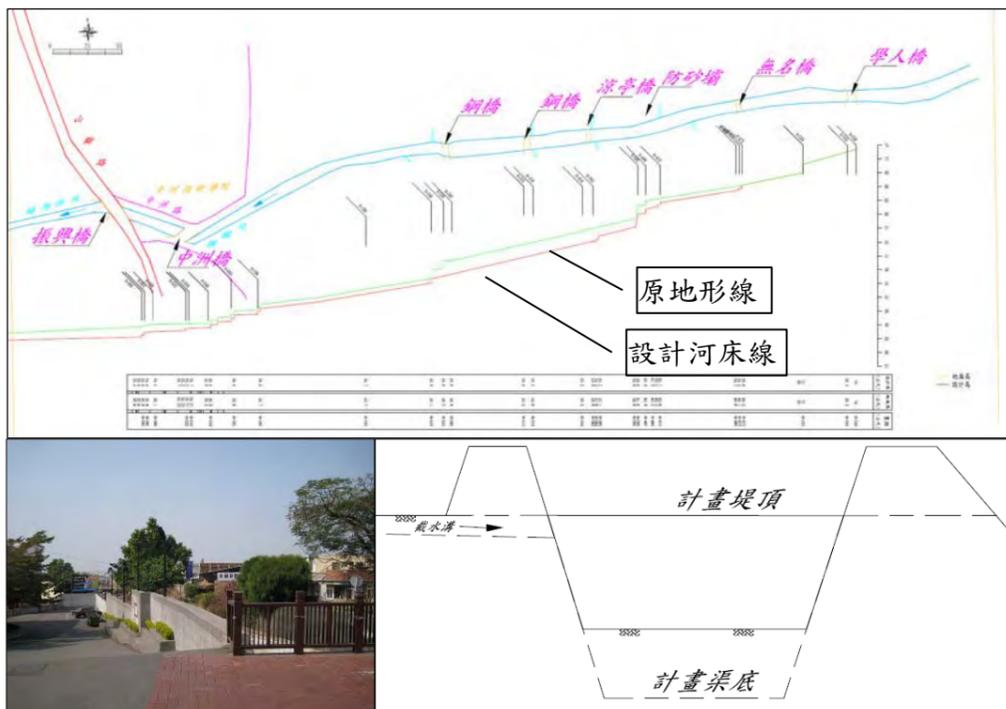
圖 6-7 麒麟坑斷面改善示意圖

由於計畫區內天井川之特殊現象，以致道路遇到野溪時便須爬升，造成溪床高出兩邊道路許多，造成下游道路低窪處排水無法排入溪流而積水，故建議以工程方法降低溪流高程，並與下游排水系統高度銜接，使道路逕流能排入溪流，除可改善淹水問題外，亦可解決行車無法通視之問題。以下為麒麟坑降低溪流高程斷面改善之示意圖。

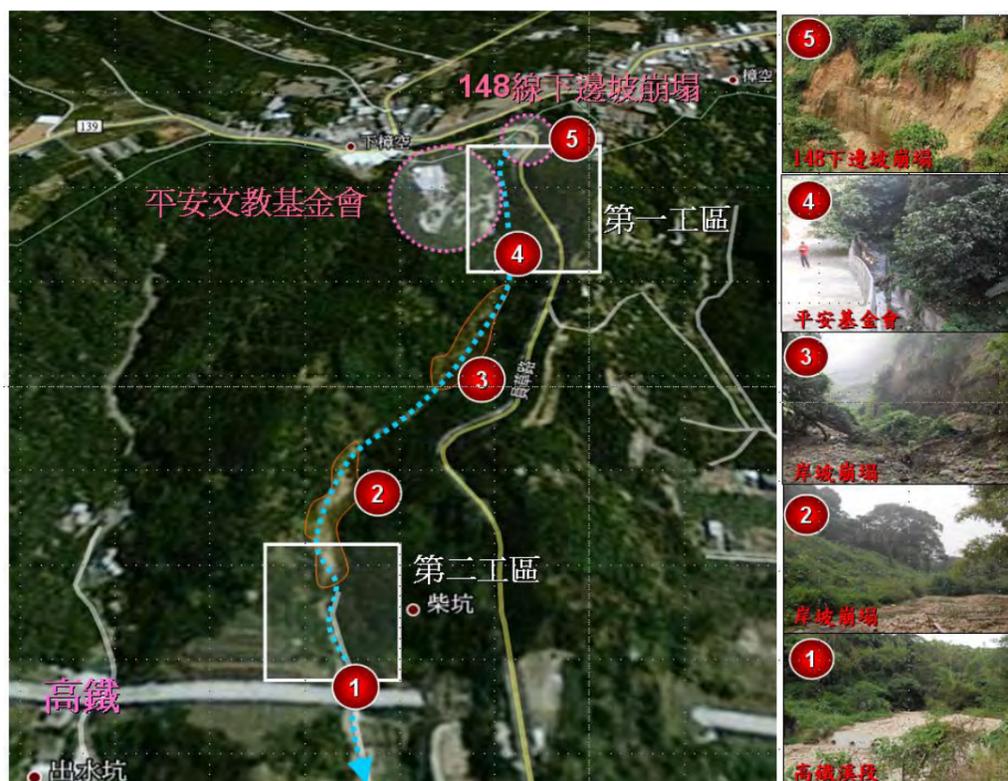
溪流與山腳路交會於中南橋，由下列照片可得知於莫拉克颱風過後，造成高鐵下之河道堆積大量土砂，另沿 148 線道可到達其源頭崩塌處。本溪流主要崩塌可分為二部份，一為源頭崩塌(148 線下邊坡)，另一為平安文教基金會至高鐵河段之岸坡崩塌，今建議針對主要災害分區治理，故分為第一工區及第二工區。其中第一工區主要防止 148 線下邊坡崩塌持續擴大，並安全排放道路排水之水流為主，第二工區則以攔阻二岸崩塌之土砂為主。

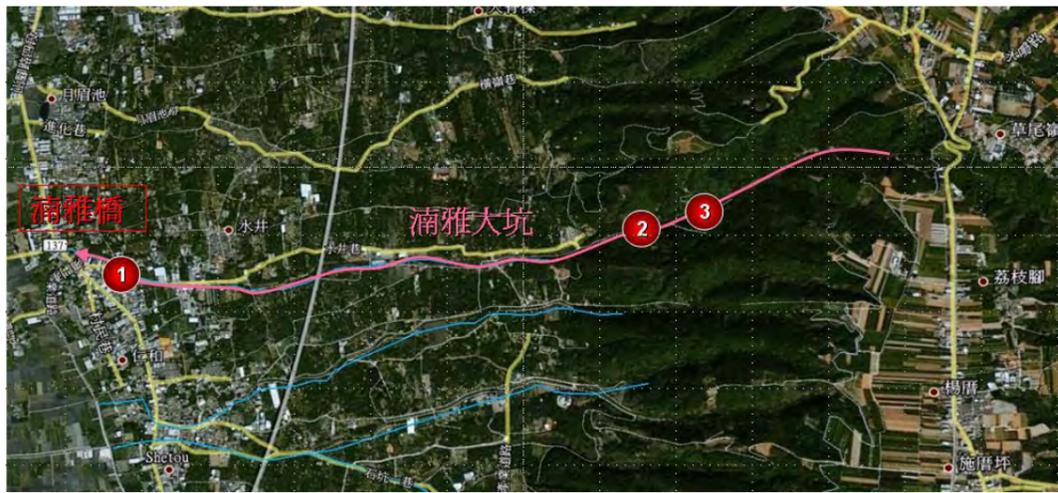
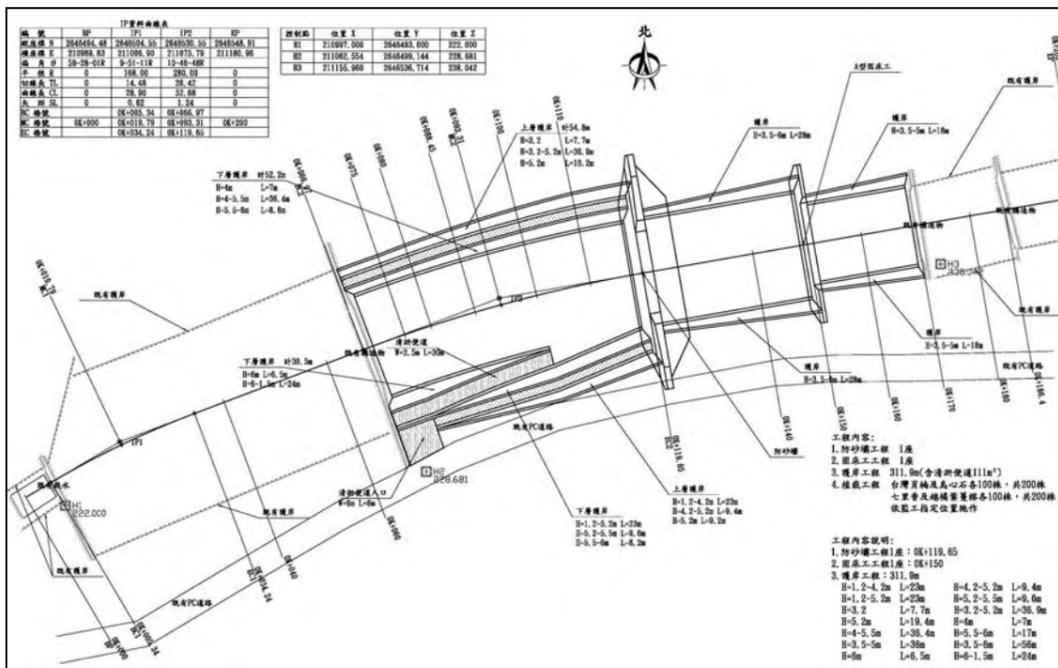
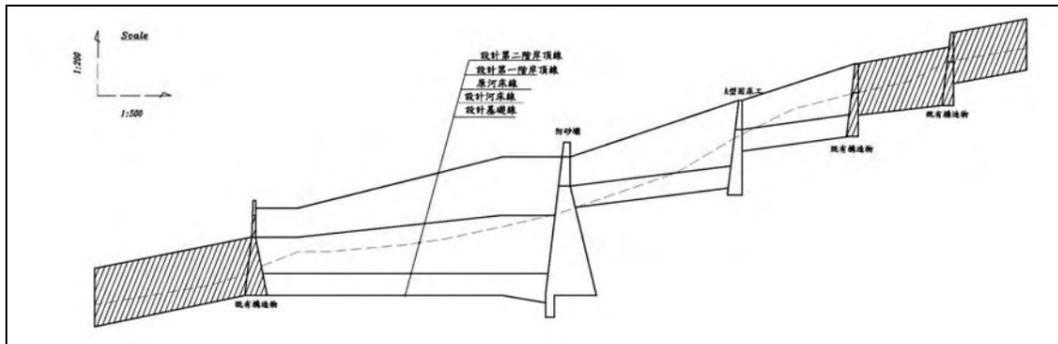
其與山腳路交會於浦雅橋，部份河段為水路共用，每逢颱風豪雨則形成過水路面，近年 水土保持局已於上游進行多件治理工程，於此次莫拉克颱風發揮功效，使下游龍井社區不再飽受淹水之苦，惟上游尚有一河段未治理，為使工程更臻完善，故本規劃建議進行相關治理工程。

由於此點位工程腹地廣大，建議可規劃為沉砂池使用及設置緩衝綠帶，降低下游土砂災害風險及達到節能減碳之效，並設置清淤道路定期清淤淤滿之土砂，其主要配置如以下所示，估算其沉砂容量約 4,000 立方。
