第五章 遙測影像多元尺度監測及分析

5-1 重大土砂災害後之衛星影像變異點研究

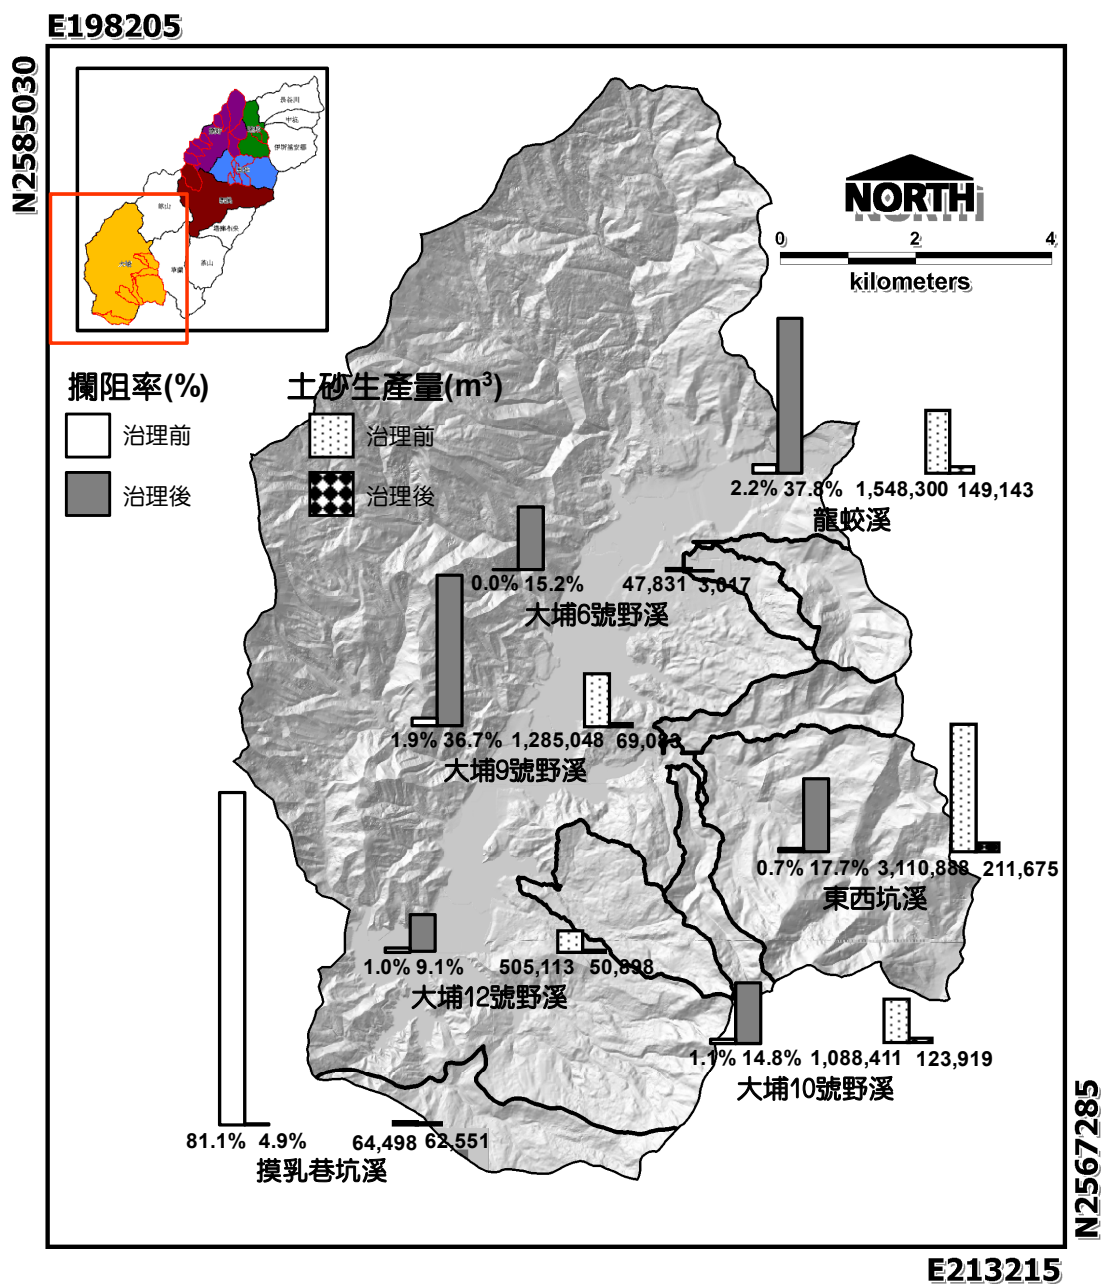
圖 5-4.4 大埔治理分區土砂生產量及攔阻率比較圖

圖 5-4.4 為大埔治理分區之土砂生產量及土砂攔阻率成果圖。因近期並無災害事件發生且部分子集水區治理工程已進駐且陸續完竣中，故境內子集水區之土砂生產量皆已下降，降低為治理前土砂總產量之 5%至 97%，相關數據整理如表 5-4.1 所示；另就土砂攔阻率而言，集水區治理後大致優於治理前，且現階段土砂攔阻率介於 4.9%~37.8%(相關數據詳見表 5-4.1)，平均可達 19.5%；惟摸乳坑溪於莫拉克颱風後仍堆積大量砂於溪床出口處，故僅治理後攔阻率高於治理前，又該土砂堆積區緊鄰曾文水庫庫區(如圖 5-4.5)，故治理較屬困難，後續需注意該區域土砂生產量變化，以適時進行土砂防治工作。

綜以上述，本計畫建議後續仍應持續追蹤監測、蒐集現況保育治理情資及規劃後續健檢治理工程，以利進行治理成效追蹤、經常性野溪清疏及工程修繕等災害防治及降低致災風險之工作規劃參考。

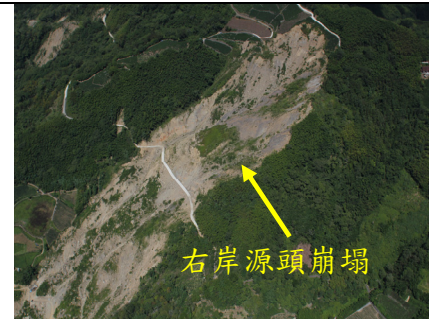
4.源頭處左岸崩塌坡面右趾部，可見防砂設施構築及坡面植生復育，以使邊坡穩定。(219374,2594965)	5.左岸崩塌左半側坡面坡面目前以鋪網植生復育積極整治中。(219513,2894875)	6.右岸崩塌面緊臨曾文溪，土石易直接進入河道內。(218518,2595064)
