第肆章 民國 95~99 年間重要集水區上游大型水土保持工程現況調查與分析工作

雲嘉地區重要集水區成效評估暨構造物總體檢

4-2 民國 95-99 年間重要集水區上游大型水土保持工程現況調查結果

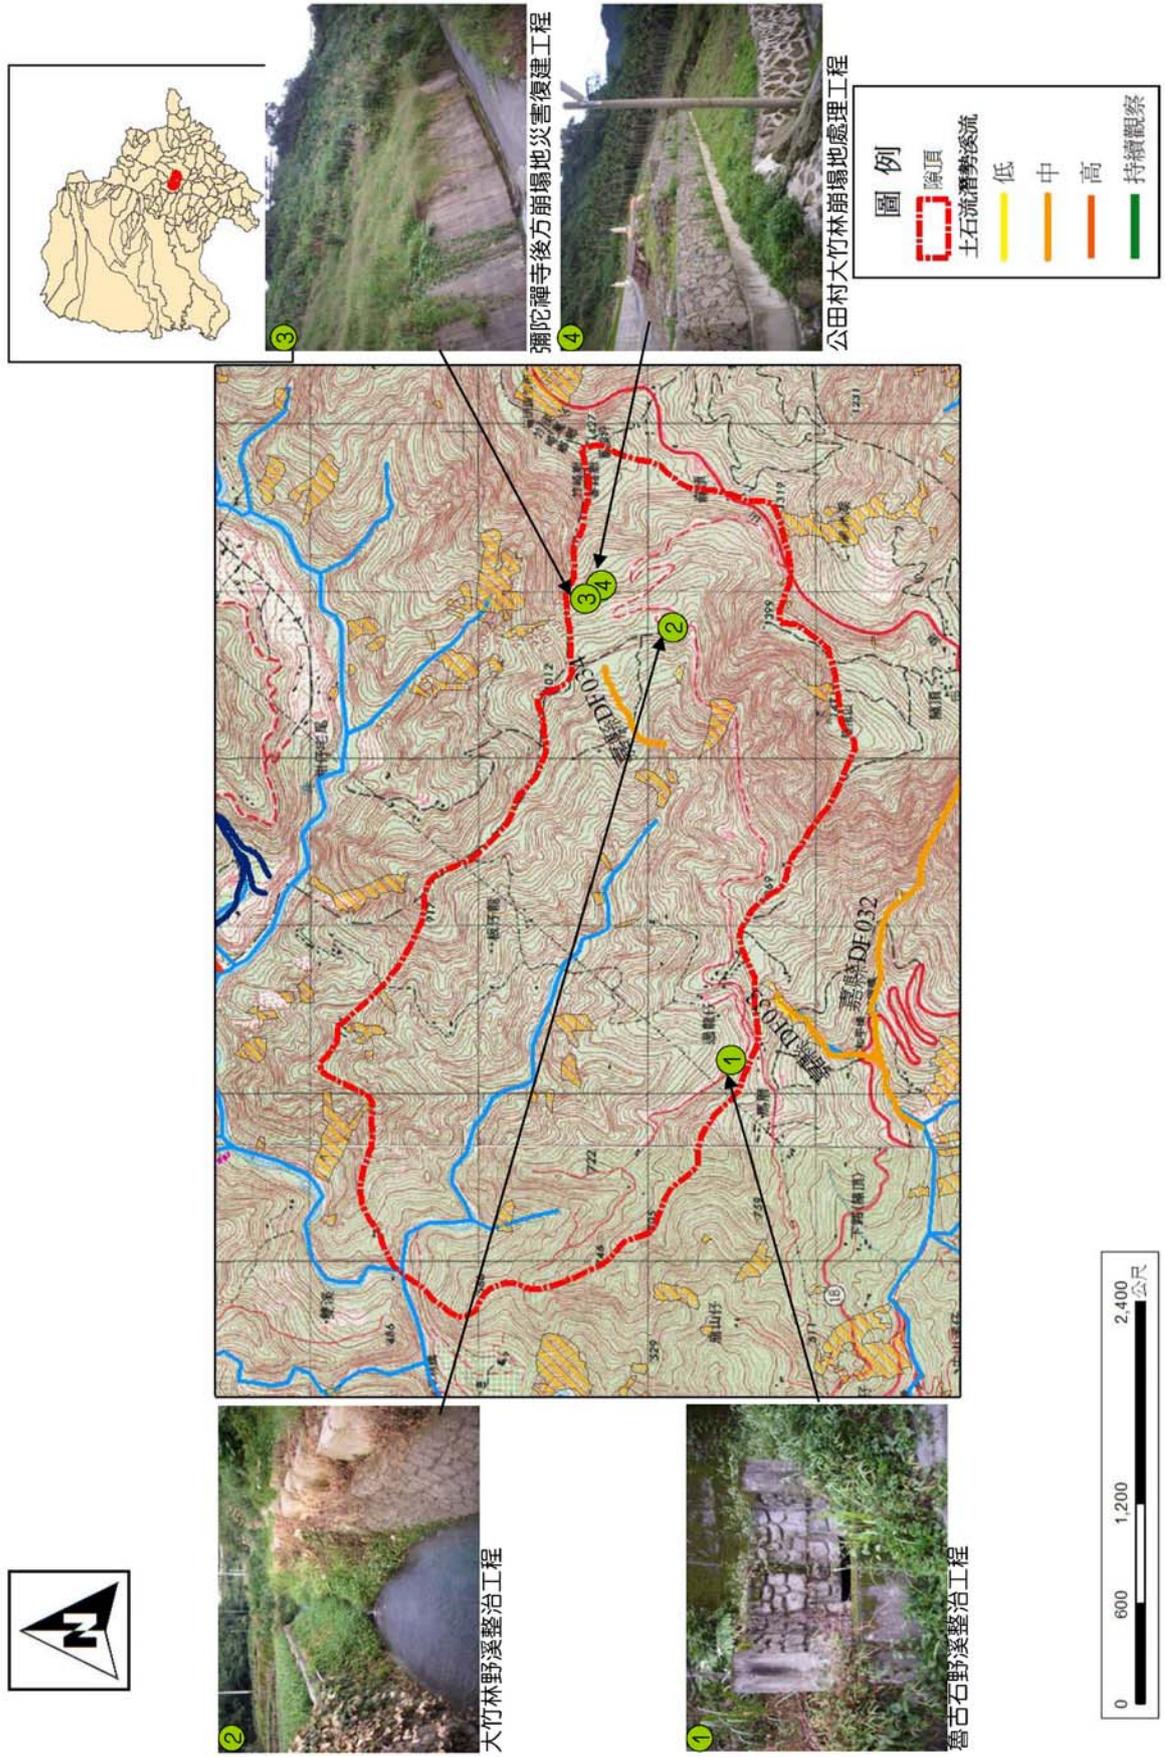
圖 4-6 隙頂子集水區工程現況調查成果及位置圖

經現地調查結果後發現，隙頂子集水區內近年陸續進行加強、修復或整治工程，95~99 年完工之 4 件工程，其水土保持構造物目前情況良好。

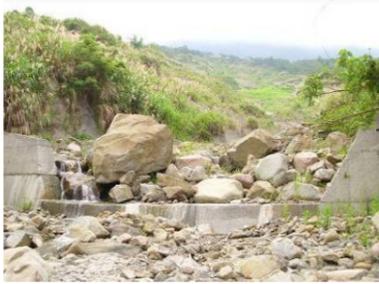
拍攝日期：100/06/17	上游土石持續下 移，造成南獨座溪 護岸及防砂壩嚴重 損壞，固床工部分 壩翼損毀，部分遭 掩埋。	防砂壩 5 座。	12,000
2	95	加強山坡地 水土保持計畫	95WS333-005	中崙三號橋下游野 溪整治二期工程	3,000	嘉義縣 中埔鄉	中崙	固床工 2 座、整治、流 85 公尺、 護岸 80 公尺。	204442	2586120

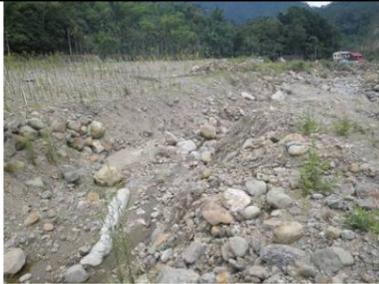
拍攝日期：100/08/22	98 年莫拉克颱風造 成大量土砂下移， 護岸遭洪水沖毀， 固床工遭掩埋，恐 有推移之疑慮，工 程下游左岸有住戶 及溫泉區等重要保 全對象。	先進行河道土 石清疏，俟溪床 穩定後，再評估 後續整治工程。	600
3	97	易淹水地區 水患治理計畫	97S-WF-3-Q10-002	澗水溪上游復建工 程	4,992	嘉義縣 中埔鄉	中崙	固床工 3 座、護岸 64 公尺、其 他：野溪整治 150 公尺、固床工 5 座、高 2 公尺。	203028	2586908

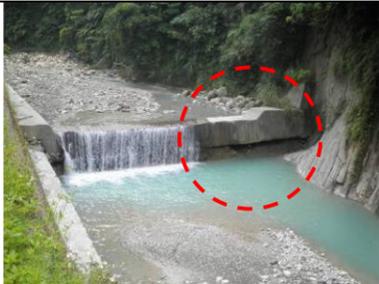
拍攝日期：100/08/22	工程施作後，雖然 有改善溪床坡降問 題，但仍不足，故 固床工基礎有淘空 情形。	固床工修復 3 座、增加固床工 3 座。	2,000
4	98	易淹水地區 水患治理計畫	98S-WF-3-Q04-002	中崙五號橋上游野 溪整治工程	6,000	嘉義縣 中埔鄉	中崙	潛壩 3 座、植生面積 903 平方公 尺、其他：防砂設施 6 座 (高 5 公尺、長 35 公尺)、坡面穩定設 施。	205727	2585832

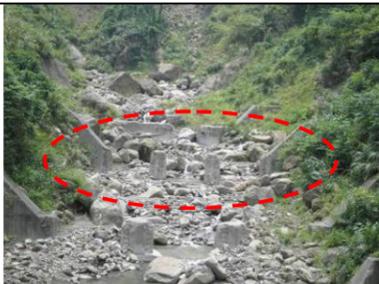
拍攝日期：100/08/22	98 年莫拉克颱風造 成大量土石下移， 直接撞毀 H 型鋼防 砂壩。	防砂壩修復 3 座、增加防砂壩 3 座。	9,000

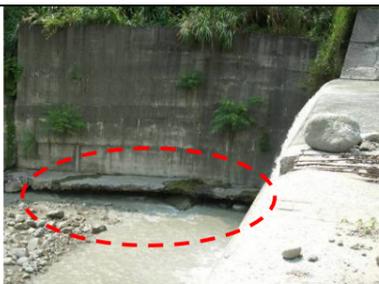
拍攝日期：100/08/18	工程施作後，雖然 有改善溪床坡降問 題，但仍不足，故 RC 護岸部分淘空 ，砌石護岸流 失。	護岸基礎補強 100 公尺、固床 工 4 座。	2,000

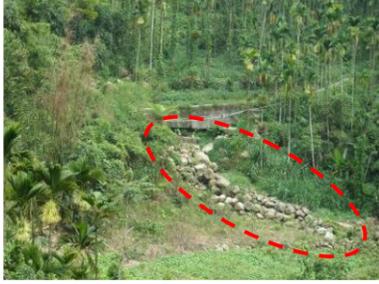
拍攝日期：100/08/18	一工區結構良好、 二工區無施作固床 工，護岸部分淘 空。	護岸基礎補強 100 公尺、固床 工 5 座。	2,500
7	95	易淹水地區 水患治理計畫	95-WS-3-Q04-005	墩仔寮橋下游護岸 二期水土保持工程	3,300	嘉義縣 竹崎鄉	石卓	固床工 1 座、整治、流 12.5 公尺、 其他：護岸 50 公尺(高 8 公尺)。	216790	2597976

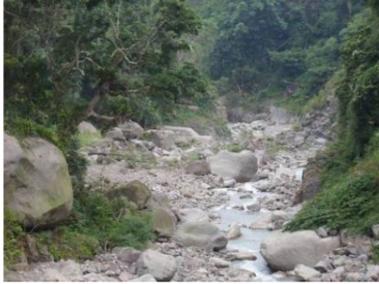
拍攝日期：100/08/18	98 年莫拉克颱風造 成崩塌地大量崩落 土石，造成下游方 向構造物大部份損 毀或掩埋。	現場已有新工 程施作。	-
8	97	易淹水地區 水患治理計畫	97S-WF-3-Q13-003	墩仔寮橋下游野溪 等三件治山防洪工 程	7,310	嘉義縣 竹崎鄉	石卓	固床工 6 座、護岸 169 公尺、版 橋 4 座、帶工 10 座、其他：防 砂設施 1 座(高 3.5 公尺、長 22 公尺)、坡面穩定設施 200 公尺 (高 5 公尺)、排水設施 60 公 尺(高 1.5 公尺)。	217056	2598121

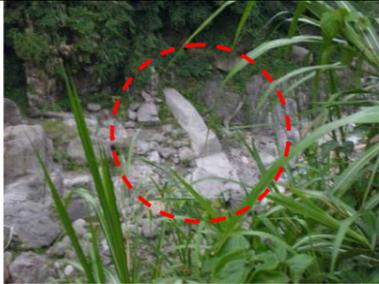
拍攝日期：100/08/18	98 年莫拉克颱風造 成崩塌地大量崩落 土石，造成下游方 向構造物大部份損 毀或掩埋。	固床工 5 座、防 砂壩 2 座、靜水 池 1 座、護岸 100 公尺。	10,000
9	96	易淹水地區 水患治理計畫	96S-WF-3-Q33-013	行才橋上游野溪工 程	8,150	嘉義縣 中埔鄉	東興	潛壩 7 座、固床工 6 座、護岸 212 公尺、其他：擋土牆 300 公尺(高 2.5 公尺)、固床工 10 座(高 2 公尺、長 15 公尺)、防砂設施 2 座(高 5 公尺、長 30 公尺)。	203246	2583510

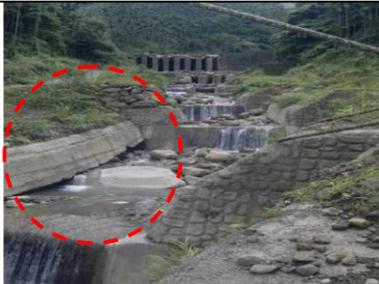
拍攝日期：100/08/24	工程施作後，雖然 有改善溪床坡降問 題，但仍不足，長 期沖刷造成護岸基 礎輕微淘空。	護岸基礎補強 150 公尺、固床 工 10 座。	2,500

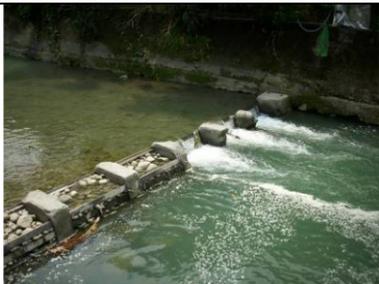
拍攝日期：100/08/25	H 型鋼沒有箍筋， 加上坎入深度不 足，造成部份 H 型 鋼遭洪水土石沖擊 而受損流失。	固床工修復 10 座。	1,000

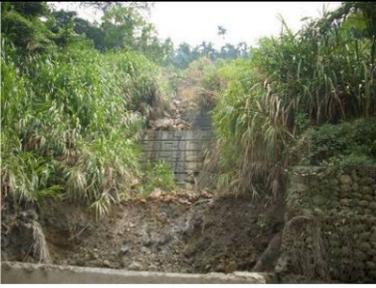
拍攝日期：100/08/18	固床工結構良好， 拍漿溝因上方土石 崩塌下移而遭損 毀。	崩塌地坡面截 排水、植生復 育。	2,000
12	97	易淹水地區 水患治理計畫	97S-SC-3-P03-003	旱坑野溪整治工程	10,500	雲林縣 古坑鄉	華興溪	潛壩 4 座、固床工 5 座、護岸 100 公尺、其他：防砂設施 3 座(高 5 公尺、長 20 公尺)、橋梁 1 座、 坡面穩定設施 200 公尺。	209510	2608884

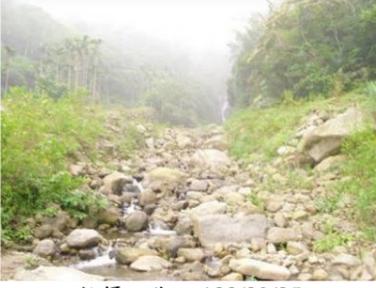
拍攝日期：100/09/05	經歷 98 年莫拉克颶 風、99 年凡納比颶 風，上游大量土石 造成水土保持構造 物幾乎全毀。	梳子壩 2 座、防 砂壩 2 座、固床 工 4 座、護岸 150 公尺。	11,000
13	96	易淹水地區 水患治理計畫	96S-SC-3-P30-001	崁頂山野溪整治工 程	2,000	雲林縣 古坑鄉	崁頂溪	擋土牆 30 公尺、其他：固床工 6 座(高 1.5 公尺、長 5 公尺)、 方籠長 80 公尺、邊坡穩定設施。	205565	2614751

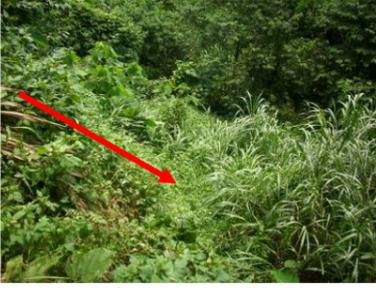
拍攝日期：100/08/11	目前結構完整良 好，但工程上邊坡 噴植效果不佳，邊 坡持續崩塌。	坡面打樁編柵 及植生 150 平方 公尺、縱橫向排 水溝。	500
14	98	振興經濟 擴大公共建設	98S-ADE-03-3-180	靈巖寺前坑溝整治 等三件工程	9,000	嘉義縣 竹崎鄉	家州厝	固床工 15 座、護岸 270 公尺、 擋土牆 32 公尺、排水溝 85 公 尺、其他：排水溝 120 公尺、擋 土牆 80 公尺(高 4 公尺)、固 床工 6 座(高 2.5 公尺、長 15 公 尺)、護岸 300 公尺(高 3 公尺)。	208035	2597071

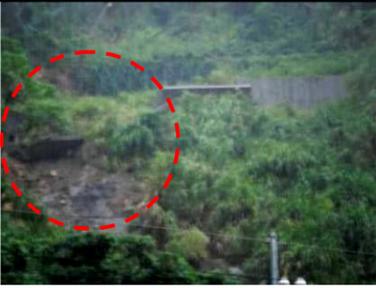
拍攝日期：100/08/09	99 年凡納比颶風造 成第一工區擋土牆 損壞。	擋土牆修復 30 公尺。	2,000

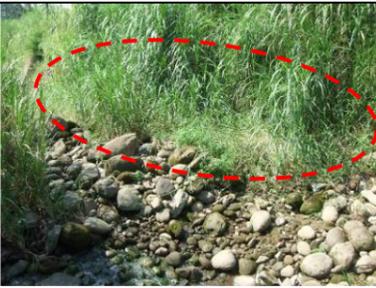
拍攝日期：100/08/22	構造物結構大部分 完好，而 98 年莫拉 克颶風造成版橋上 方左岸漿砌石護岸 崩壞。	RC 護岸 10 公 尺、固床工 2 座。	500

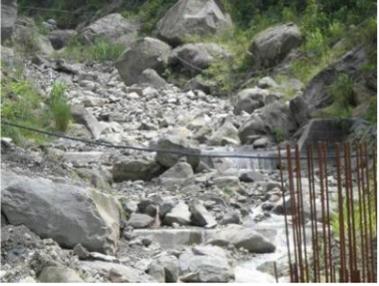
拍攝日期：100/08/16	經歷 98 年莫拉克颱風、99 年凡納比颱風，上游大量土石掩埋大部分構造物。	99MSM2001-008-99「哇嘟嘟娜野溪災害復建工程」進行中。	-
23	97	易淹水地區 水患治理計畫	97S-WF-3-Q01-003	來吉國小下方護岸 二期工程	4,975	嘉義縣 阿里山鄉	阿里山溪	護岸 72 公尺、其他：防砂設施 11 座、邊坡穩定設施。	222540	2603161

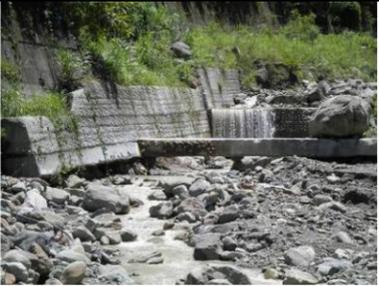
拍攝日期：100/08/18	經歷 98 年莫拉克颱風、99 年凡納比颱風，護岸及固床工嚴重淘空。	護岸基礎補強 80 公尺、固床工 12 座。	5,000
24	97	易淹水地區 水患治理計畫	97S-WF-3-Q01-004	來吉橋下游整治二 期工程	16,100	嘉義縣 阿里山鄉	阿里山溪	潛壩 2 座、固床工 3 座、護岸 205 公尺、其他：丁壩 9 座。	223398	2601771

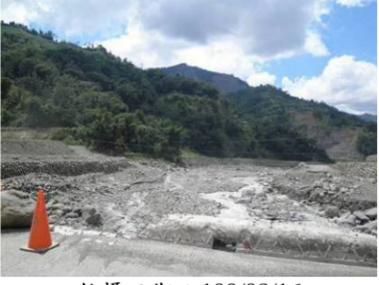
拍攝日期：100/08/16	經歷 98 年莫拉克颱風、99 年凡納比颱風，上游大量土石掩埋大部分構造物。	99S-ADD-11-07-001「來吉橋上下游清疏工程」進行中。	-

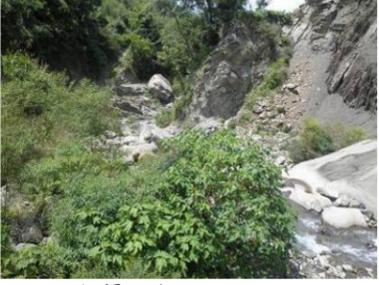
拍攝日期：100/08/16	經歷 98 年莫拉克颱風、99 年凡納比颱風，護岸及固床工受損，部分遭掩埋，目前跌水結構完善。	護岸修復約 150 公尺、固床工 3 座。	4,000

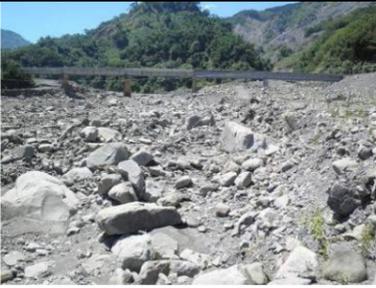
拍攝日期：100/08/18	經歷 98 年莫拉克颶 風、99 年凡納比颶 風，上游大量土石 掩埋大部分構造 物。	護岸 200 公尺、 丁壩 10 座（右 岸凹岸處）。	7,500
27	97	易淹水地區 水患治理計畫	97S-WF-3-Q16-006	阿里山溪社興橋段 護岸工程	8,712	嘉義縣 梅山鄉	阿里山溪	固床工 1 座、護岸 124 公尺、其 他：丁壩 1 座、坡面穩定設施 300 公尺。	221267	2605643

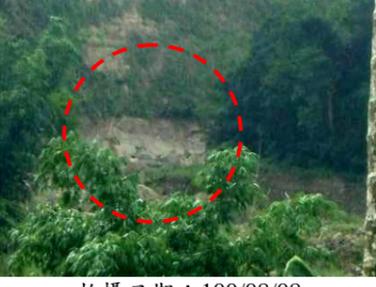
95-WS-3-Q09-017「瑞興吊橋上下游及溪頭坑溝復育水土保持工程」因 98 年莫拉克颱風造成構造物全毀，原保全對象「瑞興吊橋」也僅剩橋墩，因該地區土石鬆動，建議待土石較穩定後，再進行修復評估作業較適宜；99MSM2008-007「若蘭山莊旁野溪整治工程」於 99 年底完工，尚未歷經重大風災，構造物結構大部分良好，因現場仍有其他工程進行，造成鋪網噴凝土溝、裸路面灑播草種遭受到破壞，因此，建議待現場其他工程完工後，再進行工程修復之評估；其餘 19 件工程其水土保持構造物目前情況良好。

拍攝日期：100/08/08	經歷 98 年莫拉克颶 風、99 年凡納比颶 風，上游大量土石 掩埋大部分構造 物，原保全對象瑞 興吊橋也僅剩橋 墩。	該地區土石鬆 動，待土石較穩 定後，再進行修 復評估作業較 適宜。	—

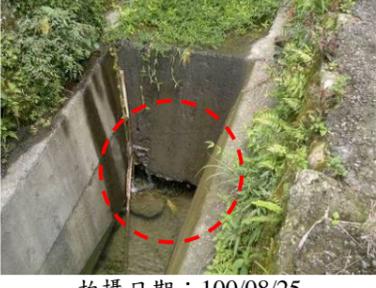
經現地調查結果後發現，除 95WS216-014「龍頭野溪支線整治工程」因溪床落差過大，水流強力沖擊，導致固床工基礎輕微淘刷，其餘 4 件工程之水土保持構造物目前情況良好。

拍攝日期：100/08/25	因溪床落差過大， 水流強力沖擊，導 致固床工基礎輕微 淘空。	固床工基礎補 強、護岸基礎補 強 50 公尺。	500
