第肆章 民國 95~99 年間重要集水區上游大型水土保持工程

現況調查與分析工作

4.1 重要集水區上游大型水土保持工程現況調查與評估分析方法

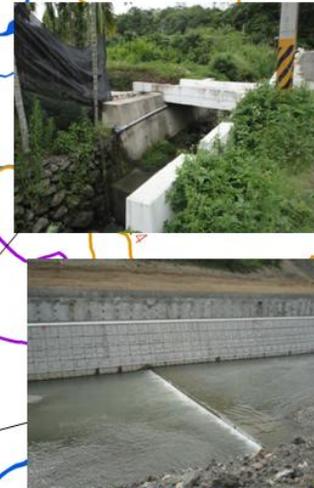
98S-WF-3-M08-003，志朋野溪災害復建工程，版橋、固床工及塊狀護欄整治情形(236408,2662030)。

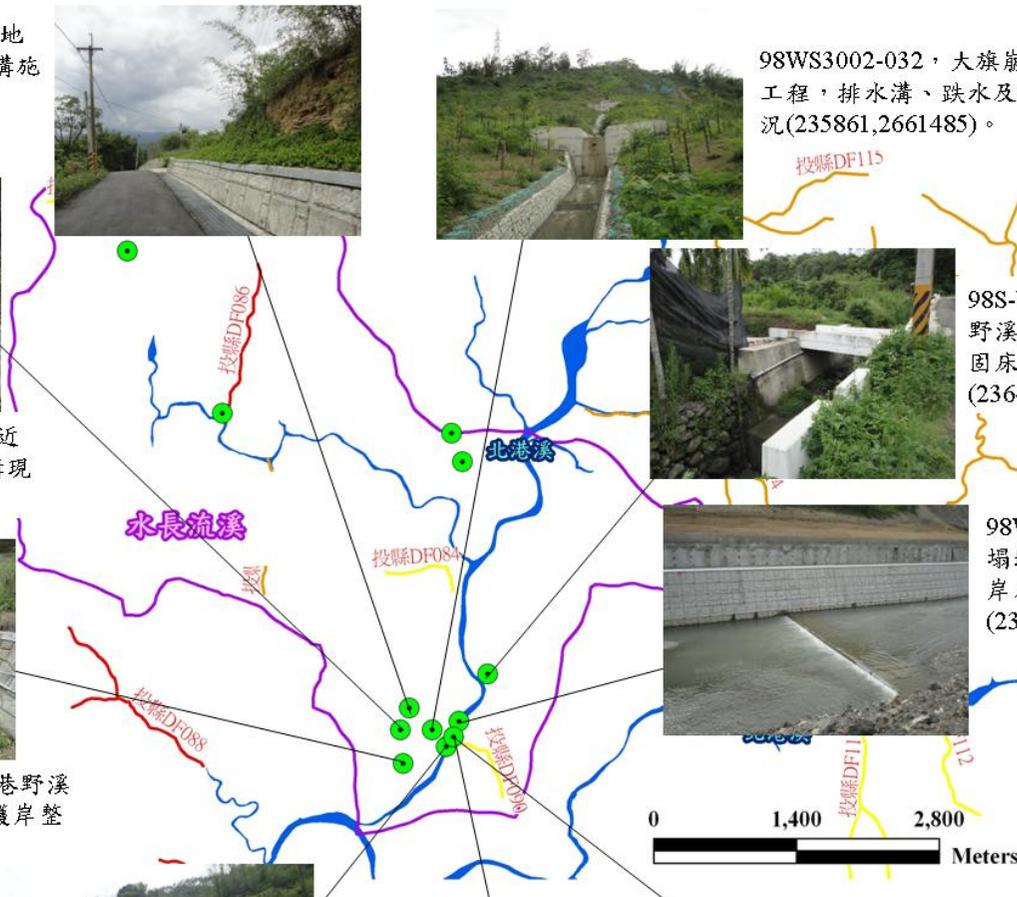
圖 4-8 水長流溪子集水區工程現況調查成果及位置圖(續)

98WS3009-029，大旗崩塌地坡址保護工程，護岸及固床工整治現況(236124,2661568)。

99MSM2009-001，大旗崩塌地災害復建第二期工程，護岸、全套管及植生等整治現況(236073,2661416)。

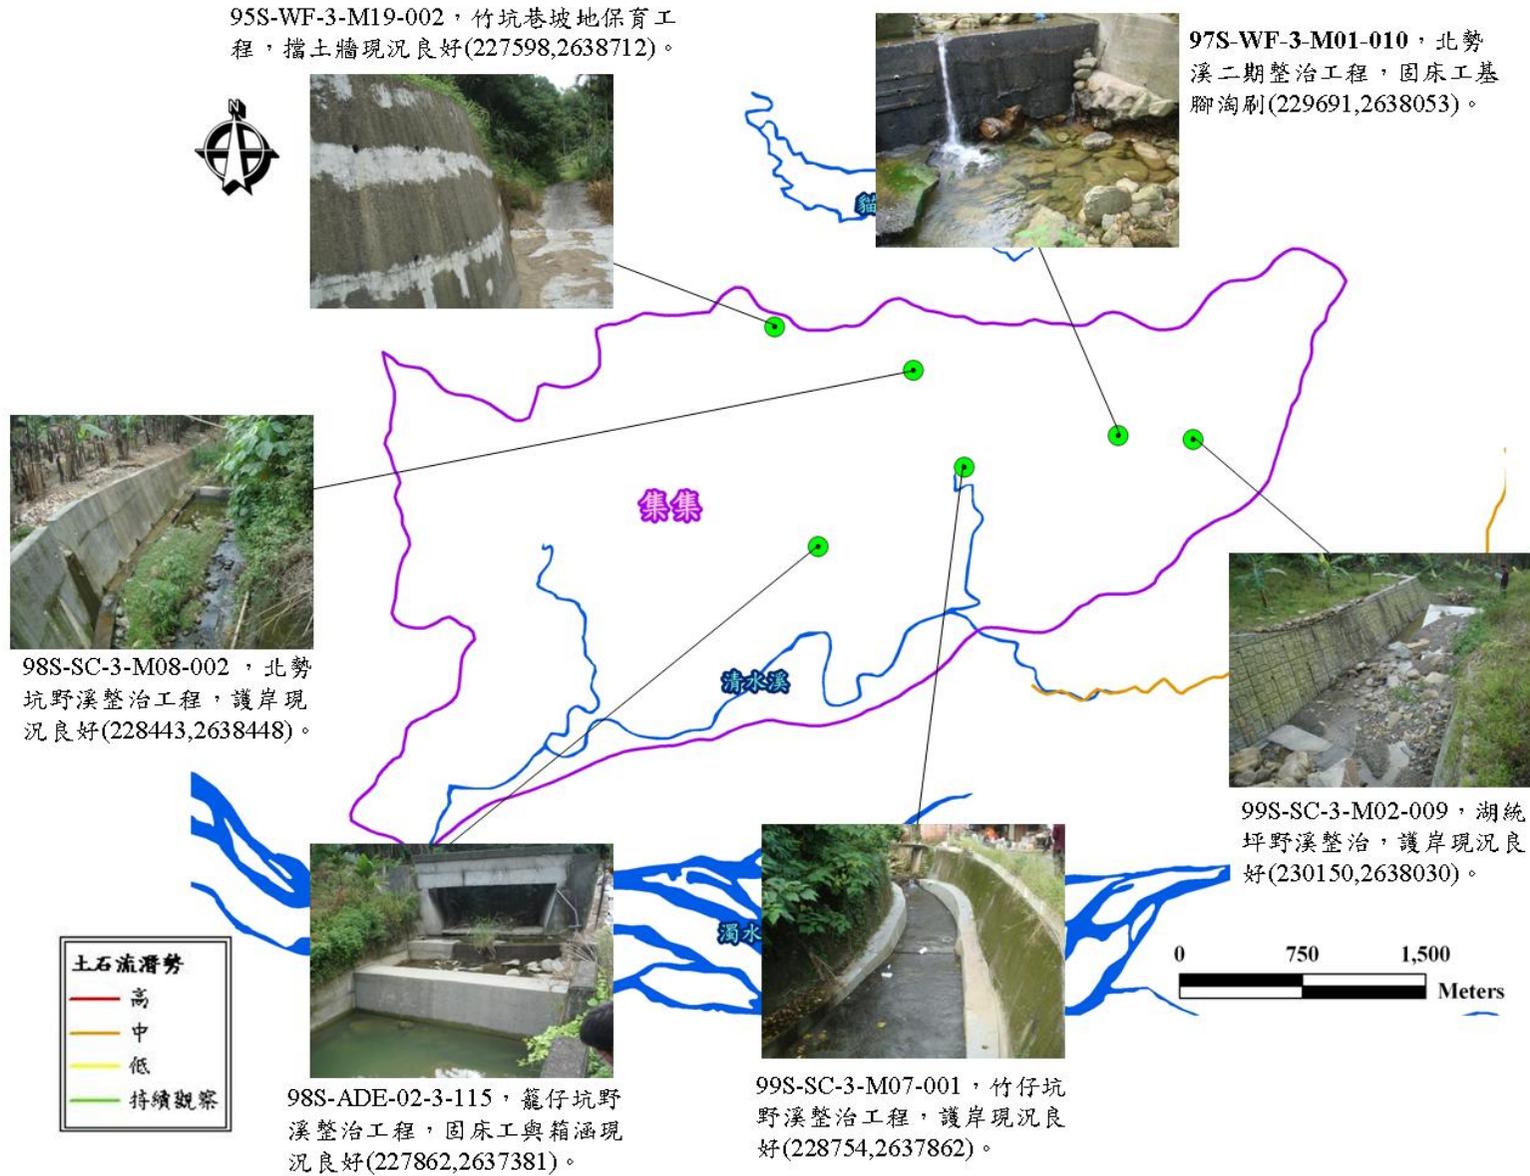
圖 4-44 集集子集水區工程現況調查成果及位置圖

經調查結果發現，集集子集水區近年內未有重大災害發生，民國 95~99 年所興建之工程構造物目前情況大致良好，惟編號「97S-WF-3-M01-010」之北勢溪二期整治工程，固床工基礎有淘刷情況。

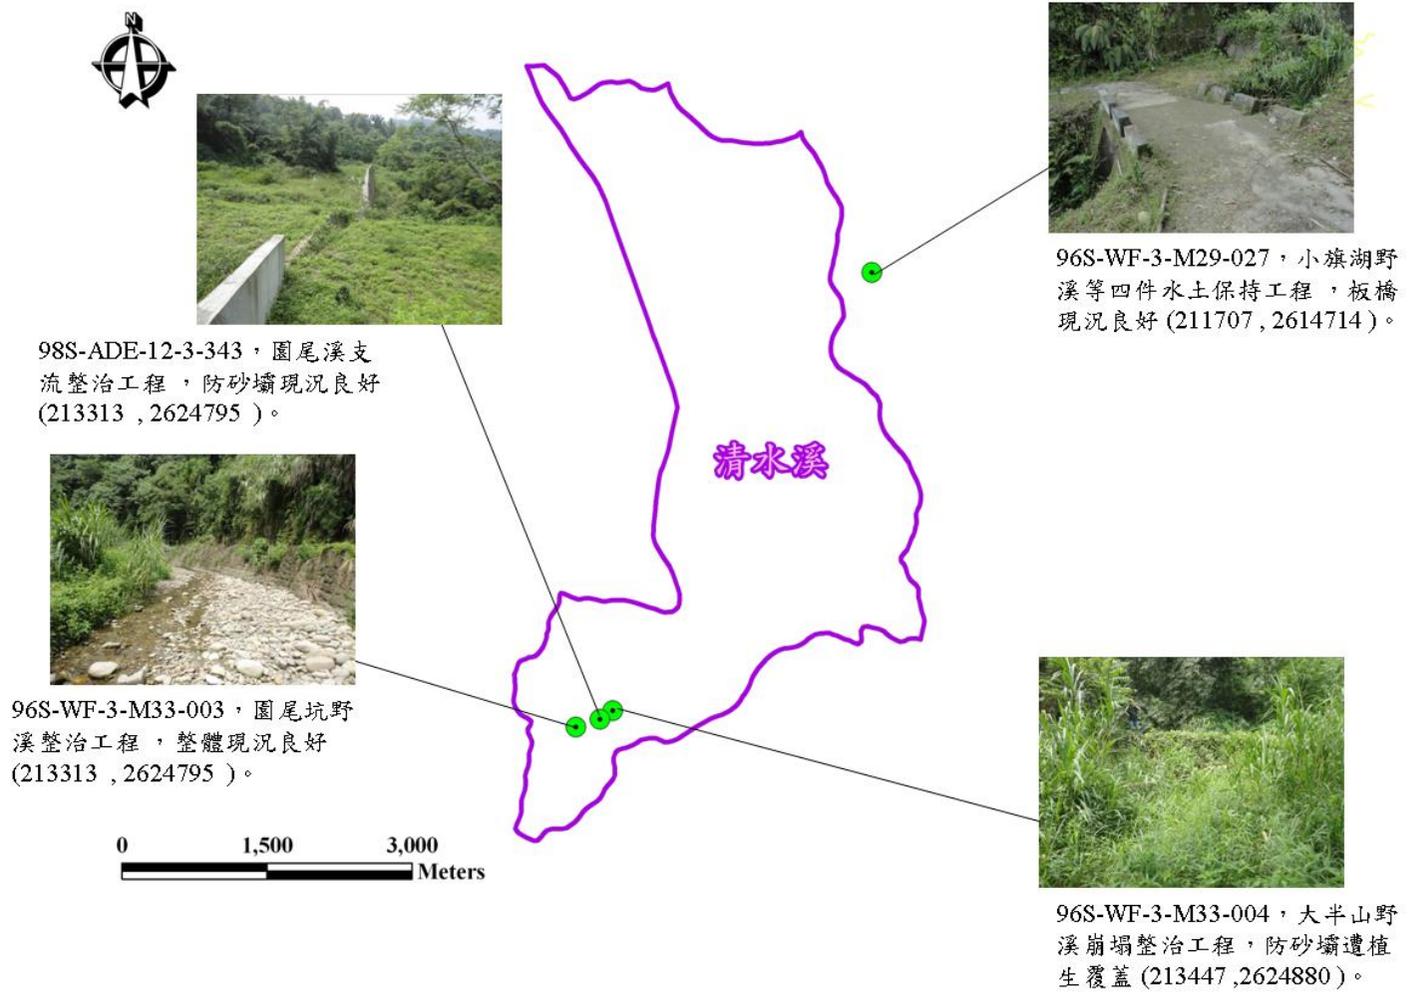
圖 4-45 清水溪子集水區工程現況調查成果及位置圖

經調查結果發現，清水溪子集水區近年內未有重大災害發生，民國 95~99 年所興建之工程構造物目前情況大致良好，惟編號「96S-WF-3-M33-004」之大半山野溪崩塌整治工程，河道內植生多，防砂壩遭植生掩蓋，評估應不影響構造物之功能性。

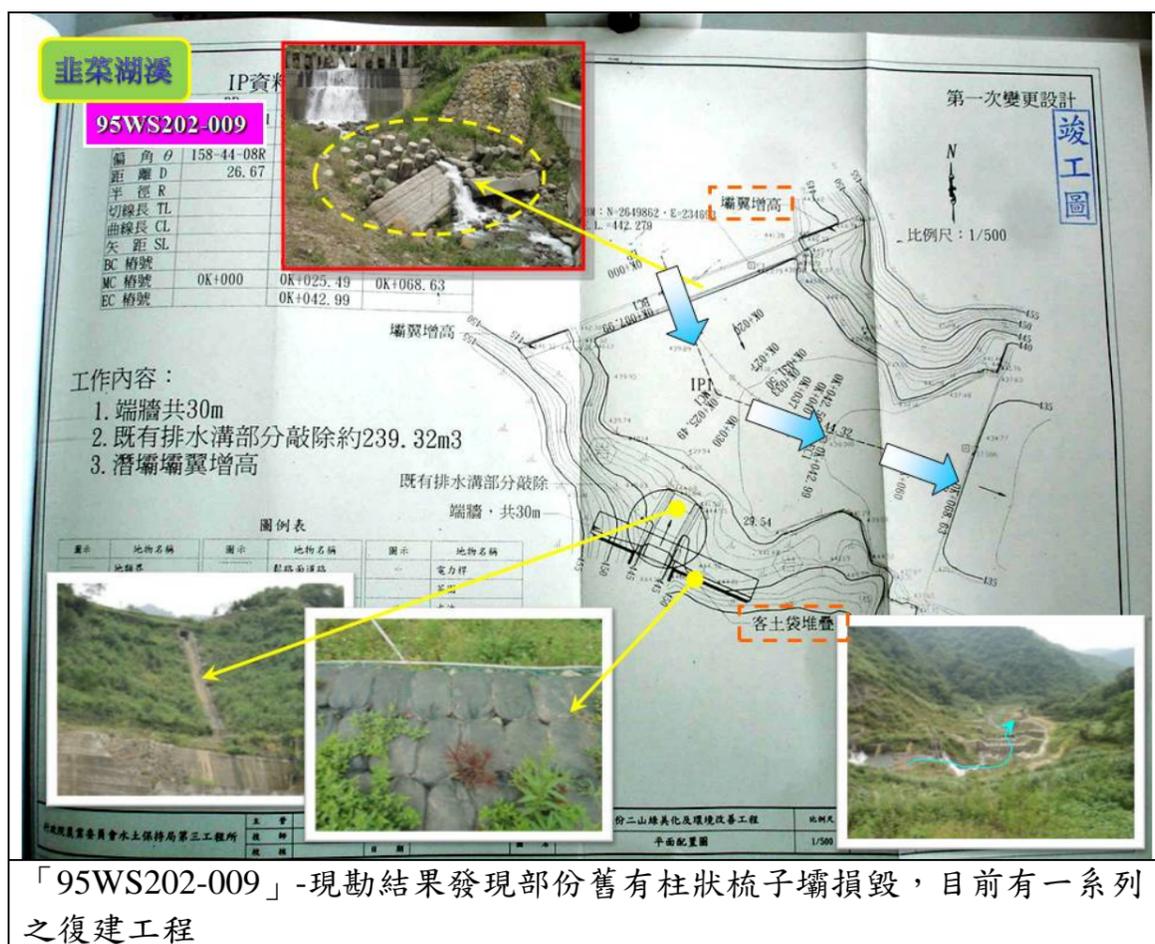
圖 4-80 韭菜湖溪子集水區二次致災特性造成工程構造物受損情況

- 現況概述：現勘後發現，區內水土保持工程構造物之防治對象，主要為韭菜湖溪，即投縣 DF101 土石流潛勢溪流。自 921 地震後遂有多期緊急防災工程進行相關治理，部分柱狀梳子壩受巨顆粒土石衝撞損毀，損毀情況如圖 4-80 所示，目前已對此進行復健及整修工程。
- 致災營力：崩塌、土石流
- 區內構造物功能評估：B 級~C 級
- 致災原因分析：921 地震造成九份二山順向坡崩塌滑動，崩塌之土體流入韭菜湖溪提供土石流潛勢溪流之料源；順向坡崩塌坡面易受風化侵蝕，造成崩積土體不斷進入韭菜湖溪河道內。
- 建議修復方式：韭菜湖溪為投縣 DF101 土石流潛勢溪流，本案建議針對既有防砂壩進行維護，局部已損毀之柱狀壩，改以強度更強之材料重新施設，或以半重力式防砂壩等改建取代，藉由防砂壩穩定河床、安定邊坡坡腳、改善河床坡

度等功能，減緩土砂災害。

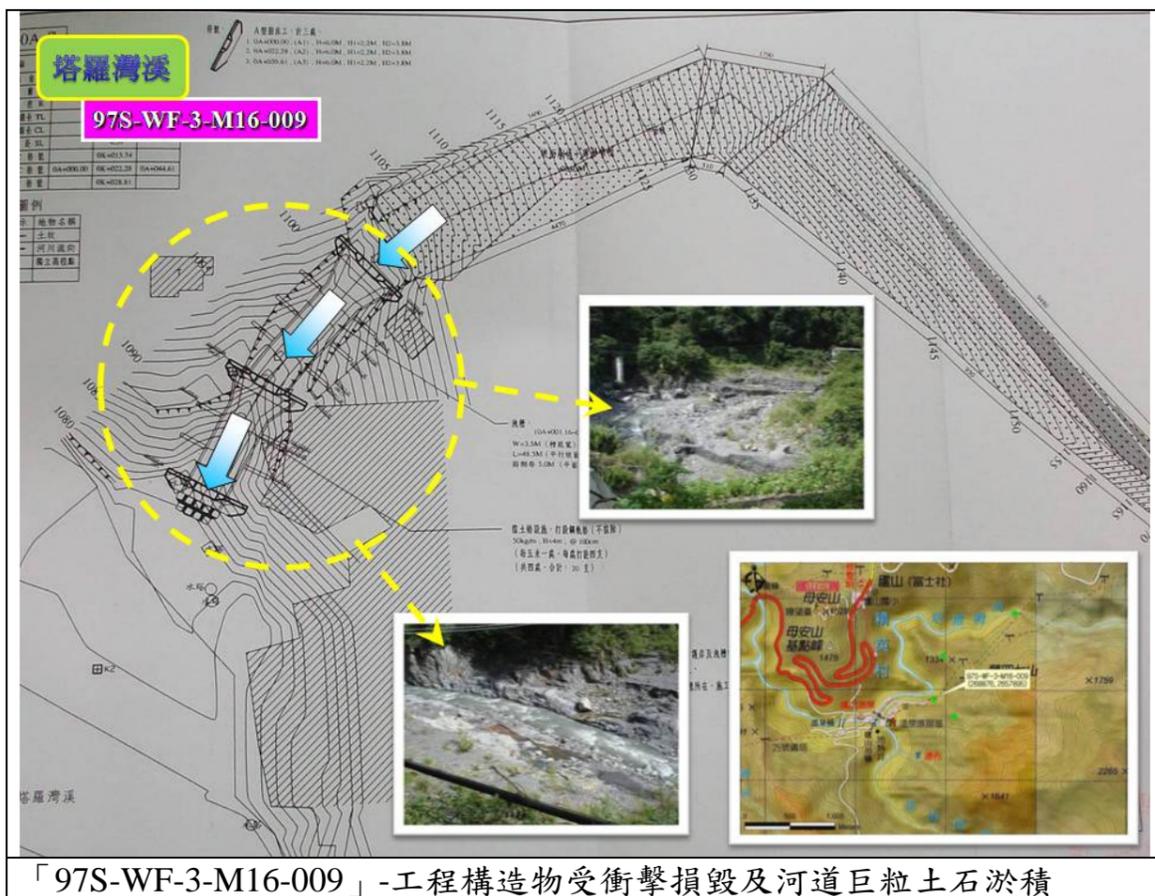
克颱風，但下游廬山溫泉區仍遭受洪水災害，因其上游塔羅灣溪河道已堆積大量土砂，故未來河道仍持續有致災可能，且部分河段通洪斷面不足，係為造成塔羅灣溪災害之原因。

「97S-WF-3-M16-009」-工程構造物受衝擊損毀及河道巨粒土石淤積

- 建議修復方式：短期規劃以清疏工程配合相關防砂設施為主，避免淤積河道之土砂持續被挾帶至下游而造成災害；長期規劃則建議以拓寬河道為主，藉由設置保護區等方式，使河道恢復舊有通洪斷面及河道土砂輸運能力。

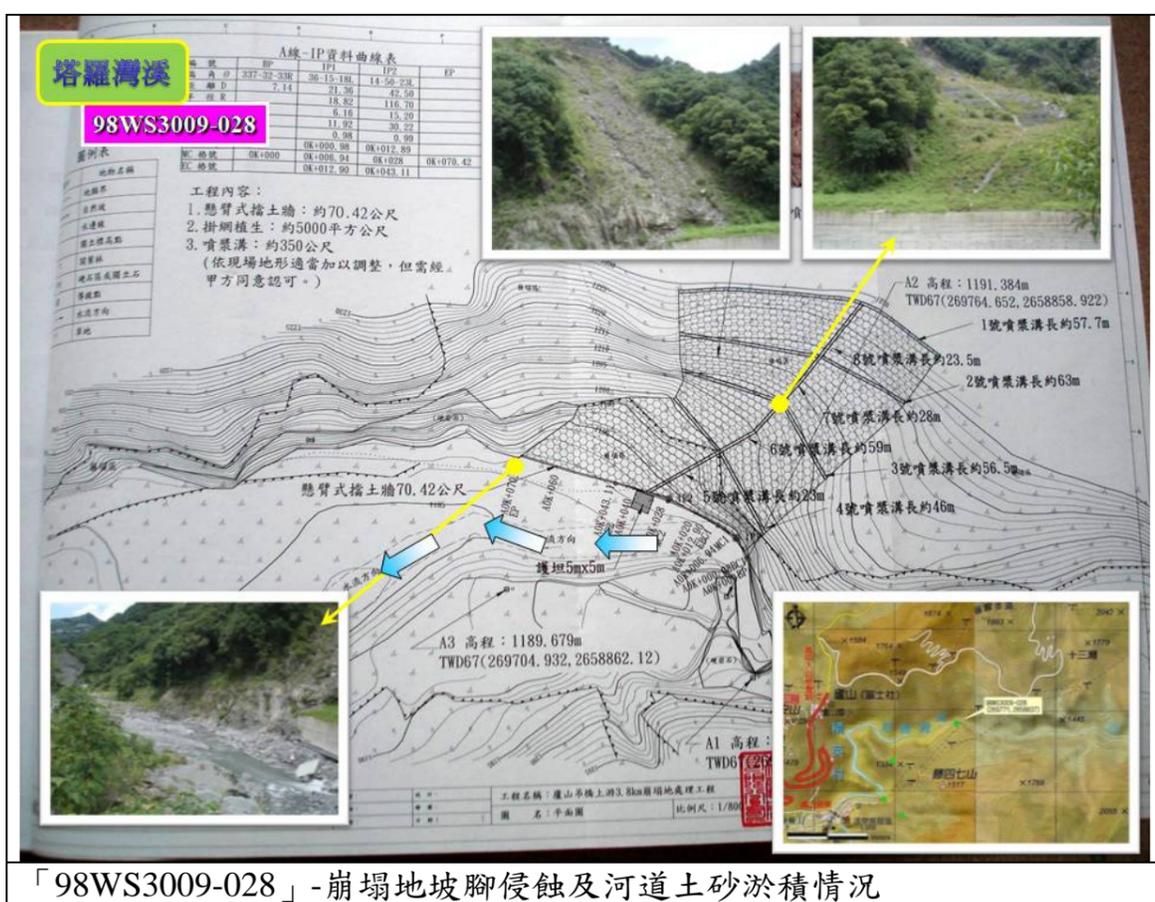
「98WS3009-028」-崩塌地坡腳侵蝕及河道土砂淤積情況

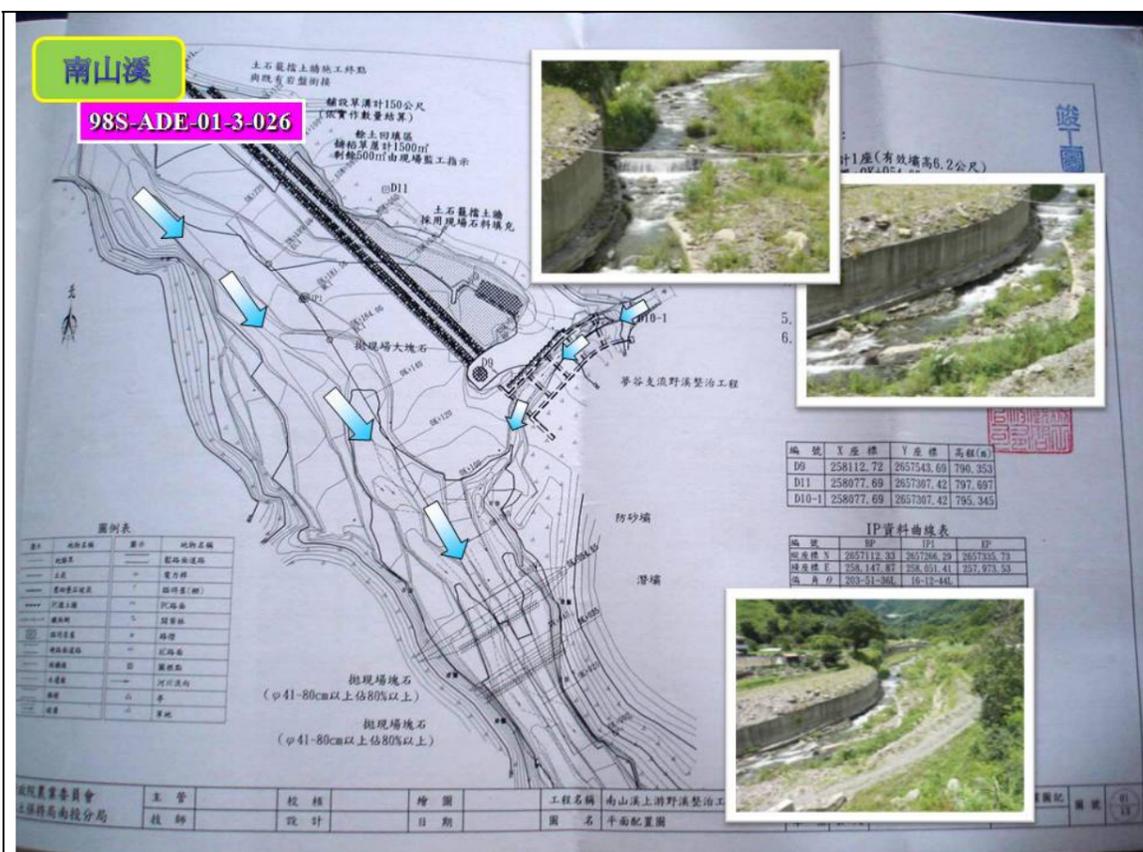
- 致災原因分析：民國 93 年敏督利颱風及艾利颱風過境後，造成本區多處土石崩塌，支流土石大量被帶往梅溪主流，使溪床淤積嚴重；民國 97 年辛樂克、薔蜜颱風，造成造成眉溪主流土砂淤積及溢流至兩岸，造成多處橋樑損壞、台 14 線主要道路受損；民國 98 年莫拉克風災，土石流潛勢溪流投縣 DF012 及投縣 DF014 等，洪水暴漲，土砂淤積河道，夢谷一號橋遭土砂掩蓋。根據以上歷史災害特性，推估南山溪子集水區內之致災原因，係因集水區內之崩塌土石淤積河道內，造成河床抬昇，颱風豪雨時，溪水挾帶河道內土砂，造成衝擊道路、橋樑及工程構造物等災害發生，而土石流溢流，更導致土砂掩埋河道兩岸等災情發生。
- 建議修復方式：短期規劃以清疏工程配合防砂工程為主，除維持足夠之通洪斷面，減輕洪水時河道土砂溢淹之情況及穩定溪床狀況外；長期規劃則建議以集水區之保育治理著手，包含南山溪子集水區及其上游子集水區內之崩塌地治理等，以減少坡面土砂下移量。

「98S-ADE-01-3-026」-護岸後方土砂淤積及護岸基腳裸露現況

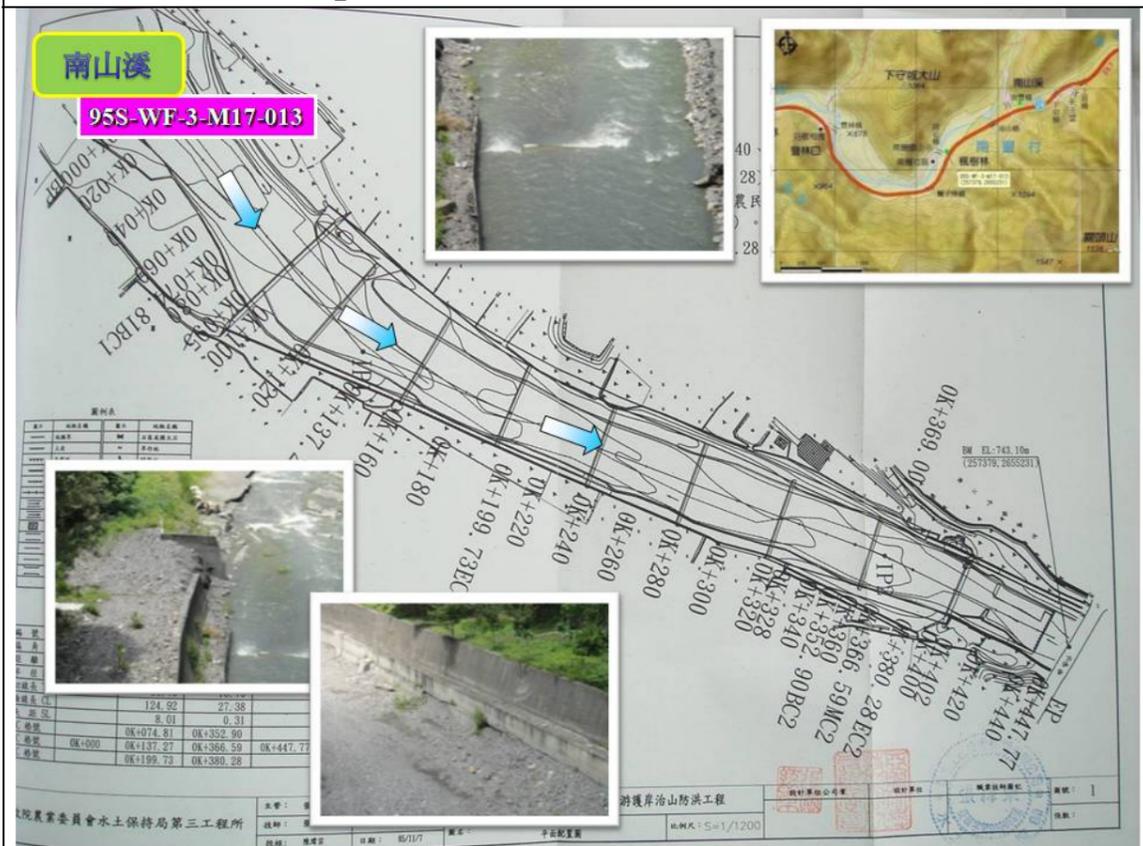
拍攝日期: 100.08.09	固床工損壞、護岸損壞、護岸基腳淘刷 (護岸-(3)、基礎淘刷; 固床工-(5)、遭土石撞擊產生裂縫、局部破壞)	溪流沖刷、溪床坡降過陡造成構造物基腳淘空	護岸基礎補強, 增設固床工 5 座 (約 5,000 仟元)
14	98	98S-ADE-01-3-026	南山溪上游野溪治理工程	17,000	仁愛鄉	南山溪 (1102005)	防砂設施 2 座,高 7m,長 80m	258233	2656746

「95S-WF-3-M17-013」-護岸後方河岸土砂淤積情況

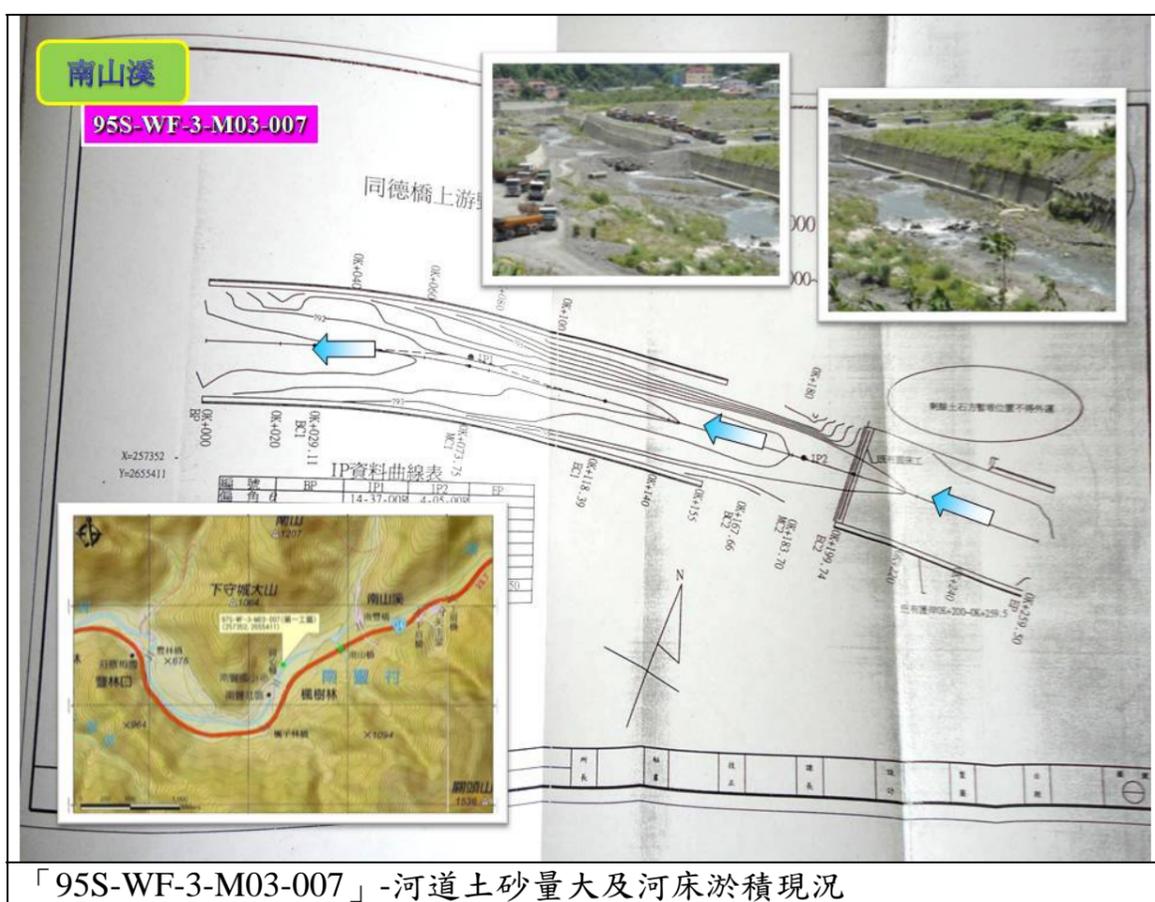
「95S-WF-3-M03-007」-河道土砂量大及河床淤積現況

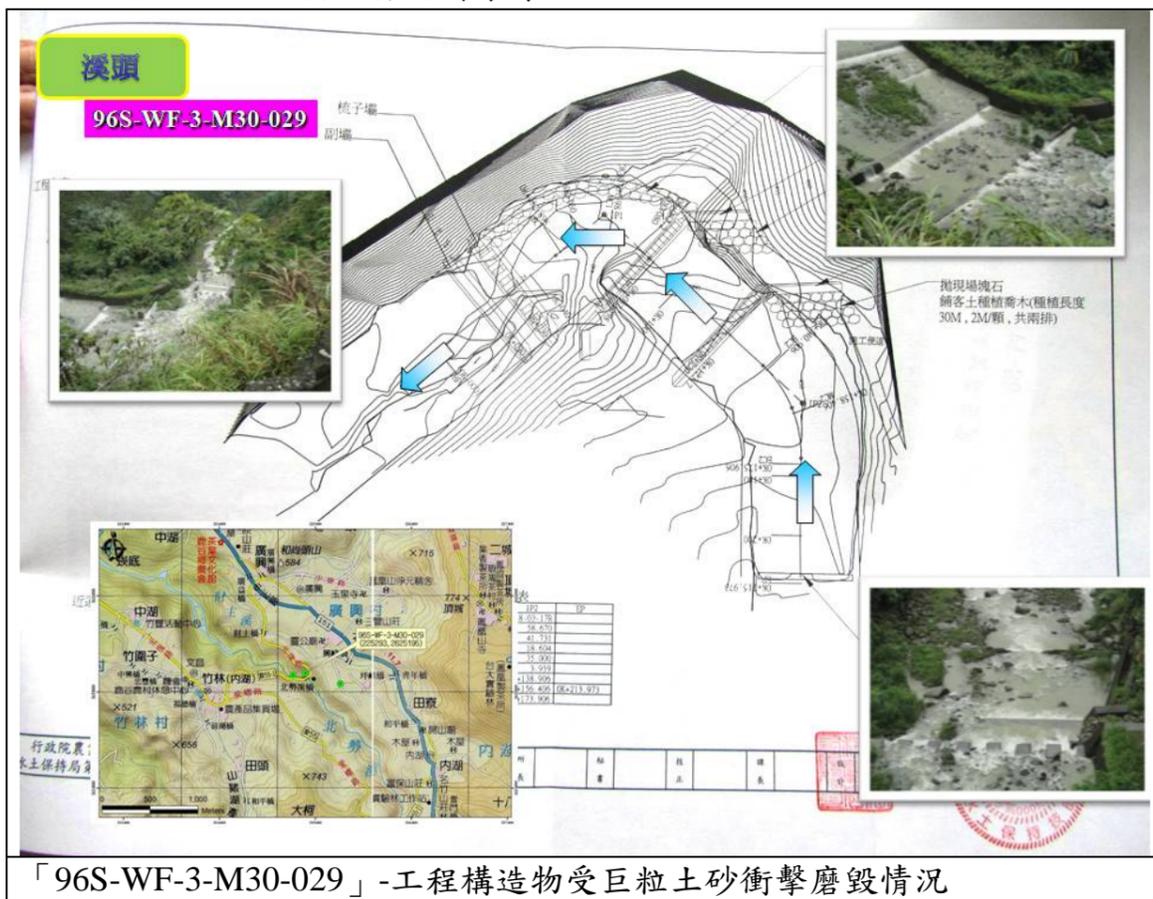
崩積土石堆積河道，遭颱風豪雨挾帶下移而衝擊下游各種水土保持工程構造物及保全對象，如圖 4-83 所示。

「96S-WF-3-M30-029」-工程構造物受巨粒土砂衝擊磨毀情況

- 建議修復方式：短期規劃建議以河道整治工程配合清疏為主，即於河道興建防砂工程構造物，預防土砂災害，配合清疏工程，維護河道之通洪斷面；長期規劃則建議以中上游野溪整治及崩塌地復育為主，減少中上游河段側壁淘刷及古崩塌地之堆積土石，預防巨量土石下移衝擊下游各種構造物及保全對象等。

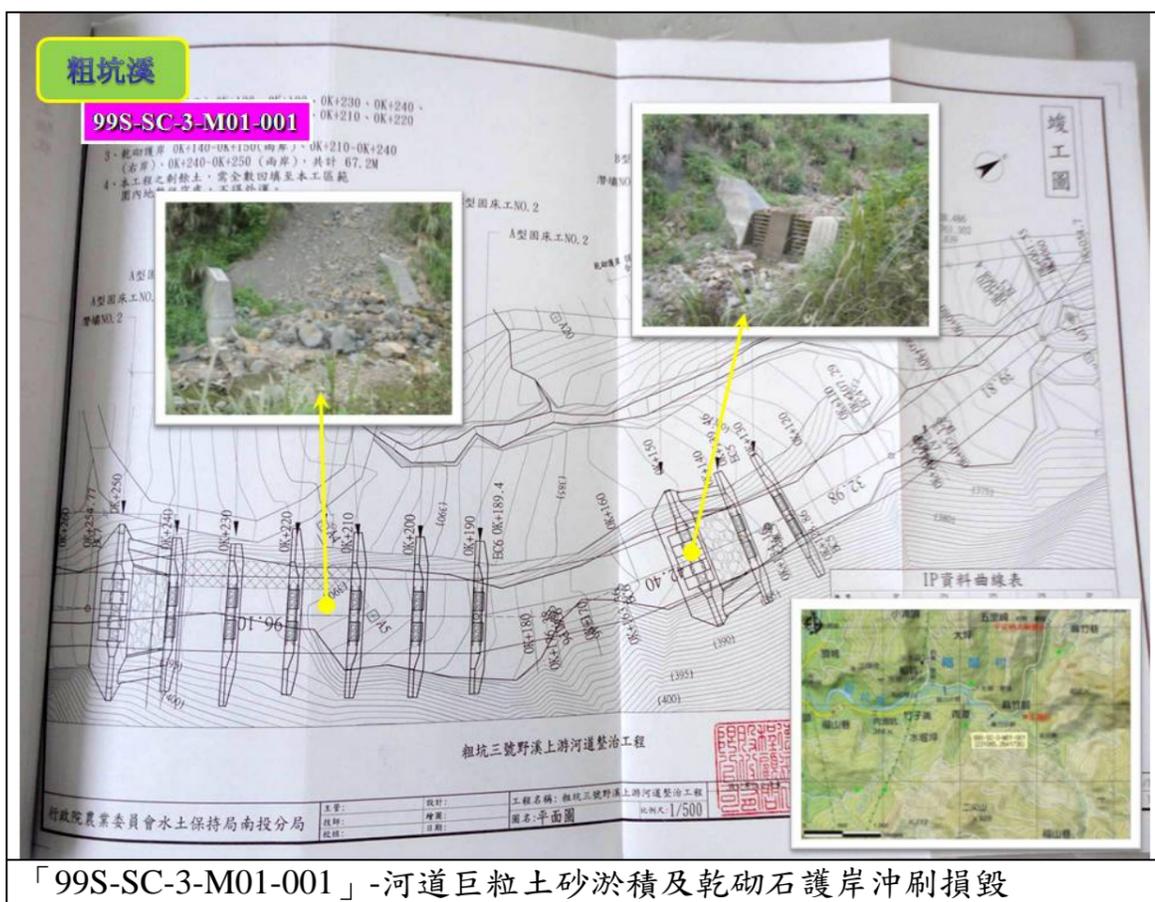
言，使得不安定性提高，若遇豪雨等條件情形下，容易造成崩塌等坡地災害，如圖 4-84 所示。

「99S-SC-3-M01-001」-河道巨粒土砂淤積及乾砌石護岸沖刷損毀

- 建議修復方式：建議針對區域內較不安定之野溪河道，進行野溪整治，可興建防砂壩穩定河床及河岸邊坡坡腳，減少河岸邊坡崩塌；另外，區域內之邊坡整治工程，建議在必要時，先以完善之崩塌地滑等邊坡監測進行規劃，待有完善之坡地調查規劃後始進行工程設計等。

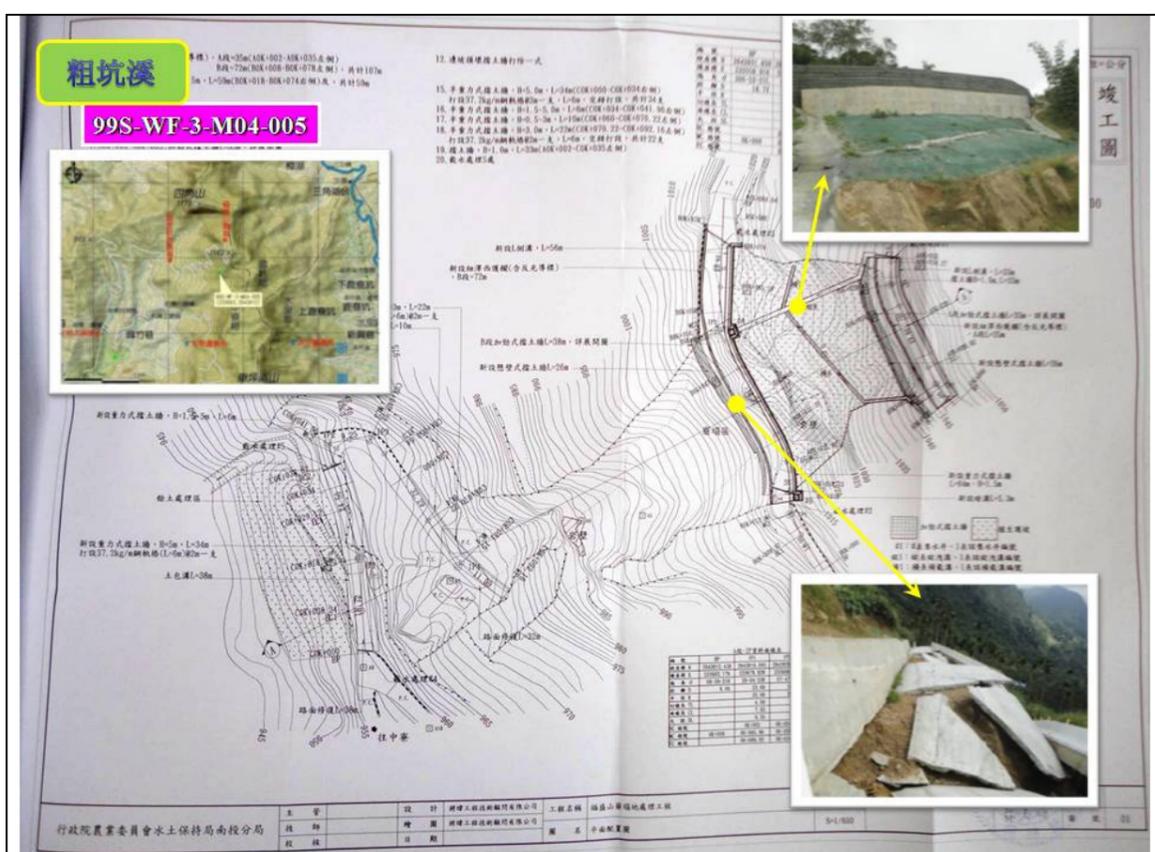
「99S-WF-3-M04-005」-道路上邊坡擋土牆因邊坡崩塌損毀
 圖 4-84 粗坑溪子集水區二次致災特性造成構造物受損情況
