非破壞性技術應用在布農天籟木雕作品的檢測及評估

文/圖 林振榮 ■ 農委會林業試驗所森林利用組副研究員

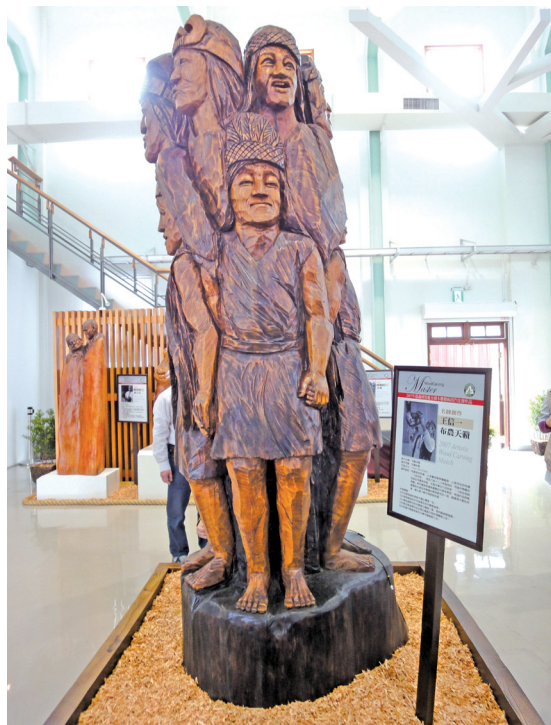
木雕藝術是台灣傳統文化技藝的重要部分，最近幾年來林務局林區管理處相當重視森林、文化、藝術的活動，並將木質文化作品提供作為展示，深獲各界好評，其中嘉義林區管理處設立動力室木雕作品展示館，內部展示許多木雕藝術作品提供觀賞，木雕作品是應用轄區內的紅檜木材作為素材，由於木材是一種天然有機的環保材料，容易受到真菌侵蝕發生腐朽及空洞，其中布農天籟木雕作品(115×110×310cm，如圖1)，在陳列展示中發現作品外觀出現初期腐朽的現象，由於展示區的動線中，遊客通行其間，為了注意公共安全，並維護木質文化作品的完整性，有必要進一步檢測及評估木雕作品內部的材質現況，以提供作為木質藝術文化保存管理的參考。

圖1 非破壞性檢測的布農天籟木雕作品(東面)
