# 空載光達於國有林班地大規模崩塌災害 評估之應用

文/圖 何岱杰 ■ 國立成功大學防災研究中心研究助理(通訊作者)  
張維恕 ■ 國立成功大學防災研究中心研究助理  
劉守恆 ■ 國立成功大學地球科學系博士後研究員  
林慶偉 ■ 國立成功大學地球科學系教授

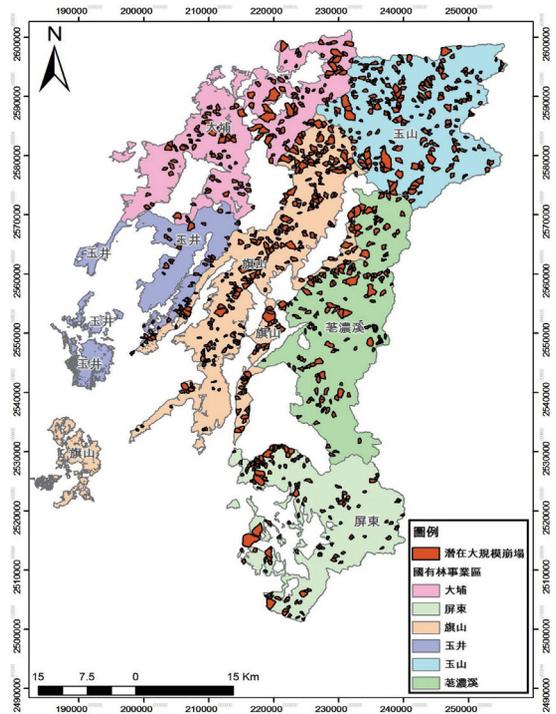
圖2 潛在大規模崩塌分布圖

本研究判釋範圍分別為曾文溪流域高屏溪流域之國有林班地。潛在大規模崩塌判釋結果共有1,003處潛在大規模崩塌，其中大埔事業區144處、玉井事業區41處、旗山事業區306處、荖濃溪事業區152處、玉山事業區228處、屏東事業區132處(圖2)。為查核判釋準確性與了解現地情況，本研究選擇交通可達的潛在大規模崩塌進行現場調查，以崩塌編號高雄市-桃源區-D346為例，其崩塌調查表如表4。

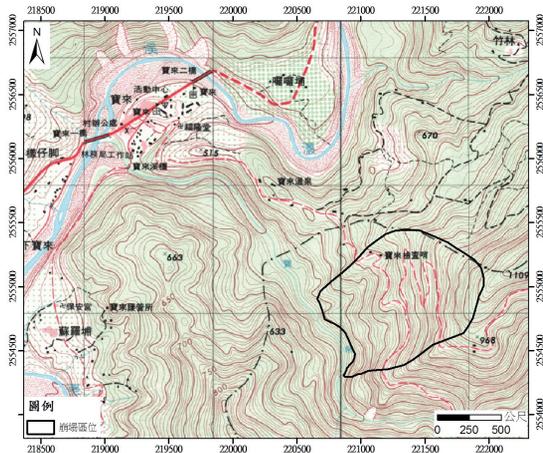
此崩塌位於寶來溪右岸，與荖濃溪匯流口上游約3公里處(圖3)，崩塌中心坐標TWD97 (221324, 2554900)，崩塌面積約為96.6公頃、平均坡度約為31.1度，潛在崩塌區位最高點標高1,060公尺，最低點標高460公尺，最大寬度920公尺，岩層為潮州層(硬頁岩)。

圖3 高雄市-桃源區-D346地理位置圖

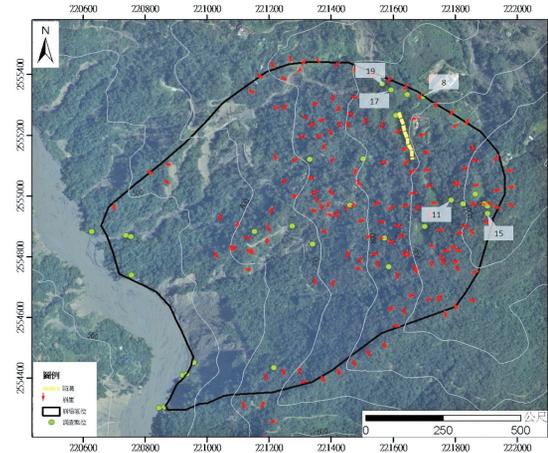
形凹狀坡面。現場查核結果(調查點如圖5)，崩崖調查方面，調查點15顯示主崩崖高差約18公尺，並有3階連續崩崖地形，每階崩崖高約6到8公尺(照片1)。在調查點17與調查點8皆位於主崩崖北側附近，因崩塌滑動體活動而分別造成30公分(照片2)和40公分的裂隙(照片3)。而崩塌區位內道路損壞情形十分常見，調查點19和11皆有道路因裂隙發育(照片4、5)，導致產業道路破壞。

圖5 崩塌航空照片與調查點位置

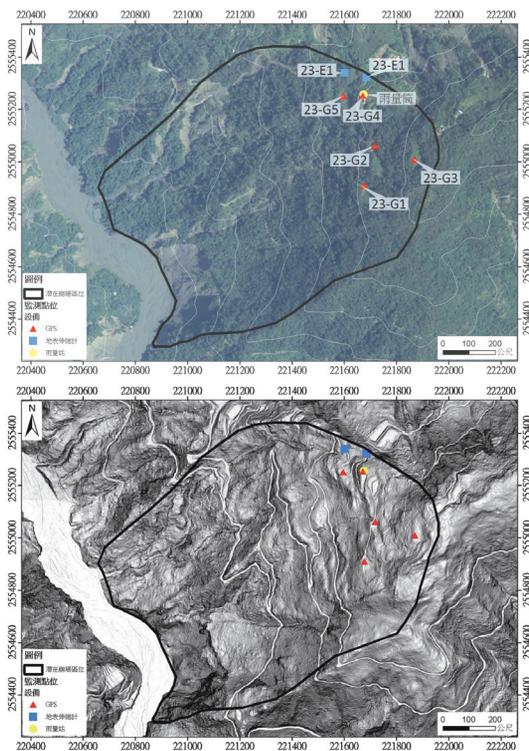
為取得較佳的監測資料，本研究選擇活動性較高的潛在大規模崩塌編號高雄市-桃源區-D346進行監測，因此區國有林班地植生茂密的喬木樹林，僅部分地點透空度佳，監測儀器配置有5個單頻GPS站、2處地表伸縮計與1個雨量筒。地表伸縮計架設於主崩崖附近的裂隙，單頻GPS站則位於滑動體頭部，其配置圖如圖6。

圖6 監測儀器配置圖，上圖為航空照片影像，下圖為高精度數值地形圖。

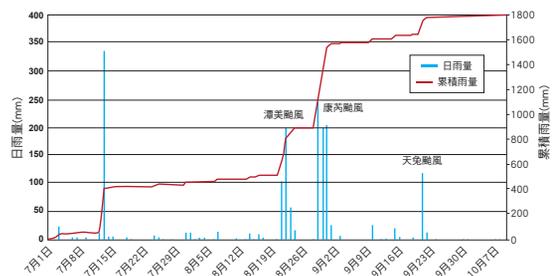
1.坡面降雨量觀測：雨量筒記錄時間為102年7月起迄今，此期間主要的明顯降雨事件有：(1)8月20日-8月24日，潭美颱風，其累計雨量386毫米；(2)8月27日-9月1日，康芮颱風，其累積雨量為680毫米；(3)9月19日-9月22日，天兔颱風，其累積雨量為139.5毫米。降雨歷程與累積雨量如圖7所示。

圖7 雨量筒累計雨量紀錄與降雨事件
