崩塌地緊急處置與調查監測成果-以大雪山林道8.2k爲例

文／圖 ■ 邵龍雨 ■ 林務局東勢林區管理處治山課課長
李準勝 ■ 永勝工程顧問有限公司

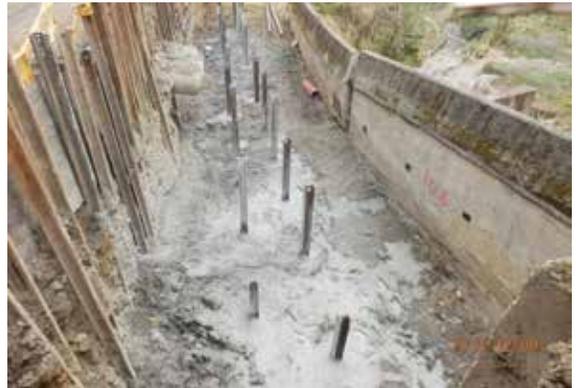
▲照片9 微型樁施作情形

本工程施作微型樁鑽孔作業期間，孔穴內地下水層湧出，與原評估地下水位於枯水期間應降至原預定開挖地底 10m 以下，然實際鑽孔後發覺地底砂、泥岩層交錯摺皺，地下水位高於原評估，為避免開挖至透水層招致湧水、鋼軌沉陷情事發生，故調整鋼軌埋設深度。調整部份鋼軌埋設深度由 9.5m 修改為深度 8m，藉以避免地下水層，如照片 8 及 9。

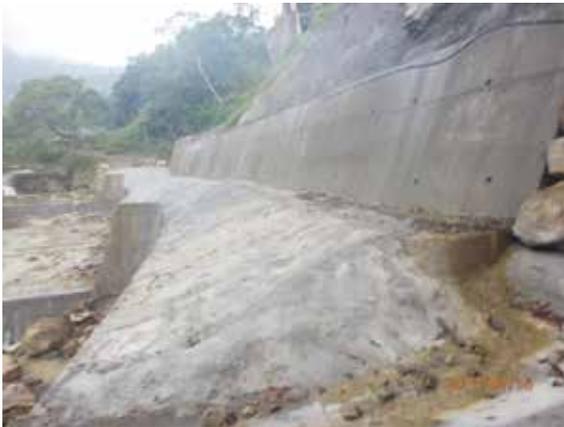
▲照片15 現場工程完成

本調查區於連日大豪雨後，AC 路面產生裂隙及部份路基掏空影響道路進行，另上邊坡擋土牆有裂隙產生，下邊坡則因大量雨水灌入導致部份土石崩落，前期已完成之護坡工程設施有再度傾斜現象，而噴漿溝及掛網植生部份已損壞，影響下邊坡之安全穩定性。有賴微型樁發揮效用，林道擋土牆上端側向

由於本調查區林道下邊坡地下水層甚高，為免汛期再次發生災害，施作水平集水管洩水（共計 29 孔、總鑽深長 1,000m）、噴漿護坡及重力式擋土牆並路面 AC 重鋪，藉以減少雨水入滲及地下水壓，並加強抗側移力與坡腳穩定等方式穩定坡面，施作如照片 14 及 15。

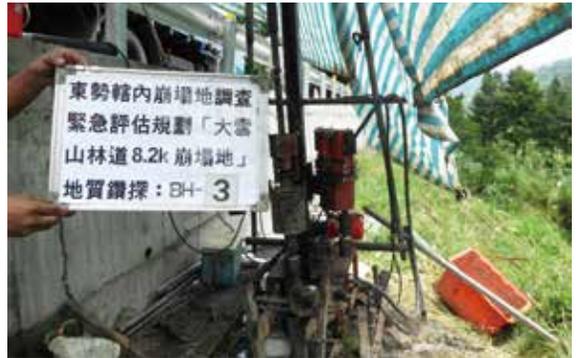
▲照片16 現場鑽探施工照

經鑽探結果顯示，未固結地層分佈於道路上邊坡厚度約在 1.35m、道路下邊坡厚度約 8-9m，主要為崩積層。固結地層部份，由上層至下層分布為砂岩頁岩互層 (SS-SH)、頁岩夾砂岩 (SH/ss)、砂岩夾頁岩 (SS/sh) 和頁岩夾砂岩 (SH/ss) 等四個層次，岩性膠結良好，但相當多的剪裂段及剪裂破碎段。

為了解崩塌地根本之整治，於水平集水管洩水完成後，緊接進行地質鑽探，並設置傾度管兼地下水位管及水位計以達到完整且具經濟效期的監測計畫，如照片 16 及 17。

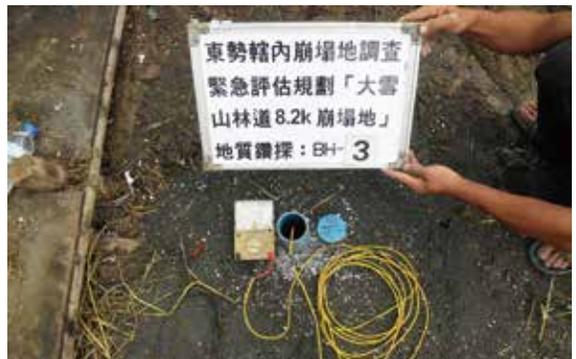
▲照片17 地下水位量測照片

另於鑽探完成後，再次調查地下水位，其邊坡水位高層為 EL594(較施工前水位降低 18m)，顯見水平集水管發揮功效，有效降低地下水位高層，減少側向壓力，續即以量測方法持續觀察。

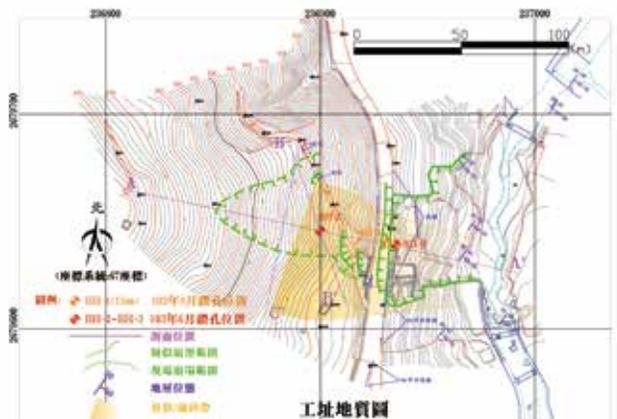
▲圖4 工址地質圖

由野外地質調查，本工址的地層位態大致呈 $N35^{\circ}E/55^{\circ}E$ ，相對於本工址的地形坡向其交角大約 20 度左右，所以大致呈斜交 - 順向坡地形，且本調查區南側位處在山崩與地滑地質敏感區範圍內。
