阿里山森林鐵路隧道復建工程設計與施工紀實

文／圖 ■ 連祥益 ■ 林務局嘉義林區管理處技士

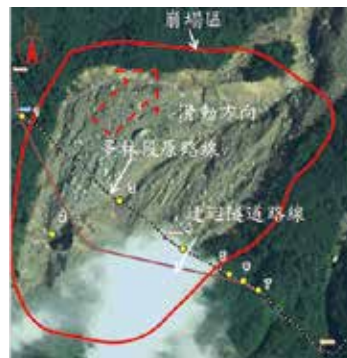
▲圖3 多林段崩塌區路線圖

為使阿里山森林鐵路能全線安全復駛，復建工程以「順應自然、尊重自然、不對抗自然」為原則，採取迂迴隧道方式避開大型崩塌區，調整後之隧道路線如圖3及圖4所示，其中多林段隧道總長約487m，最大覆蓋厚度約100m，屏遮那段隧道總長約1,141m，最大覆蓋厚度約80m，隧道穿越之地層主要以崩積層、砂岩及砂頁岩互層等性質不同之地層。

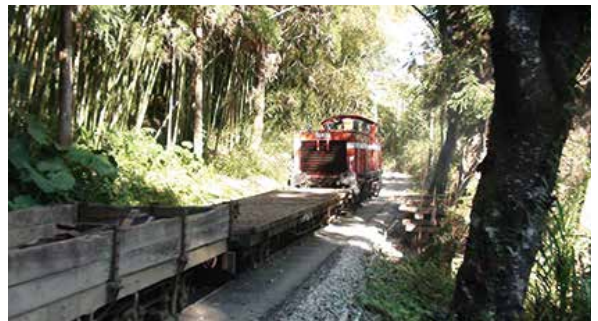
▲圖9 工程列車運輸材料

因鄰標工程材料必須仰賴工程列車運送，及監工區道班工路線養護工作等，均須通過工區，如圖 9 所示，因此本工程期間必須隨時與奮起湖車站及監工區保持聯絡，當需運送材料或監工區道班工路線養護等工作時，配合清理軌道及暫停施工，使得施工效率明顯降低。

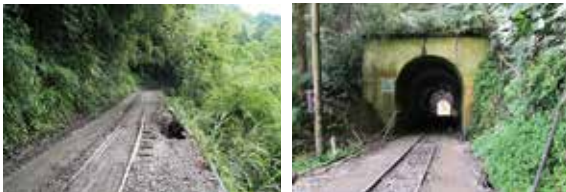
▲圖10 唯一通達道路

工區對外唯一通達道路為森林鐵路(里程 49K+353~49K+780)，因路幅僅有 3.5m 寬，且須經過既有森林鐵路第 34 號隧道(淨高 3.5m)，如圖 10 所示，無法行駛大型運輸車輛，且於雨季易發生路基坍方致無法通行材料，迫使必須採用二次搬運方能到達工區。

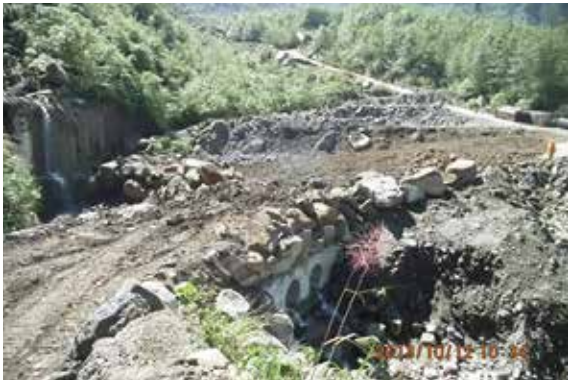
▲圖20 乾砌塊石牆及涵管施工完成照片

東洞口岩盤裸露，入洞 10 餘公尺即可進入岩盤，不同於西洞口崩積地層，且緊鄰野溪蝕溝，須先以乾砌塊石牆及涵管跨築野溪後，如圖 20 所示，才能到達東洞口。本以為
