雲林沿海地區保安林現況調查評估

文／圖 ■ 李祈德 ■ 南投林區管理處林政課技士

林信輝 ■ 中興大學水土保持學系教授（通訊作者）

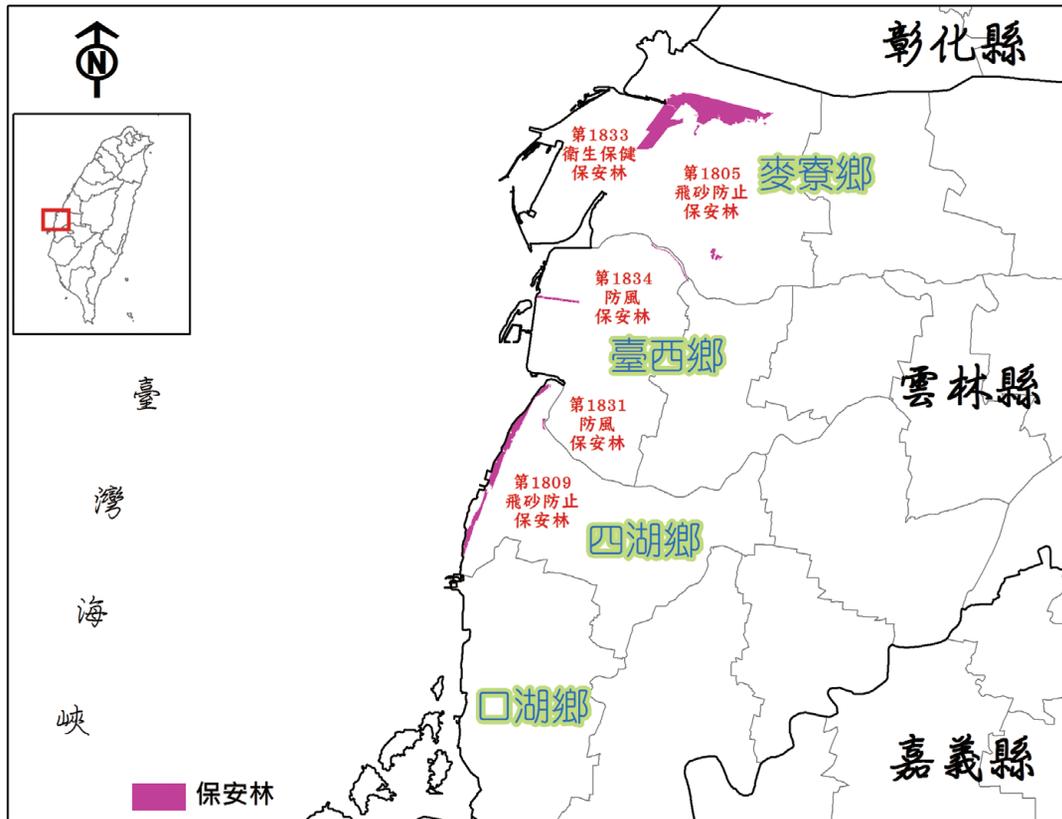
▲圖1、雲林沿海地區保安林分布位置圖

1805 號飛砂防止保安林、1833 號衛生保健保安林，臺西鄉 1834 號防風保安林，四湖鄉 1831 號防風林及 1809 號飛砂防止保安林（圖 1）。又「保安林經營準則」第 4 條規定「主管機關依保安林編號別，每 10 年施行檢訂。但經中央主管機關評估林相、地況穩定者，得延長 5 年…檢訂時應通盤檢討保安林之原編入目的、調查林相、林況、地況及清查地籍…」。

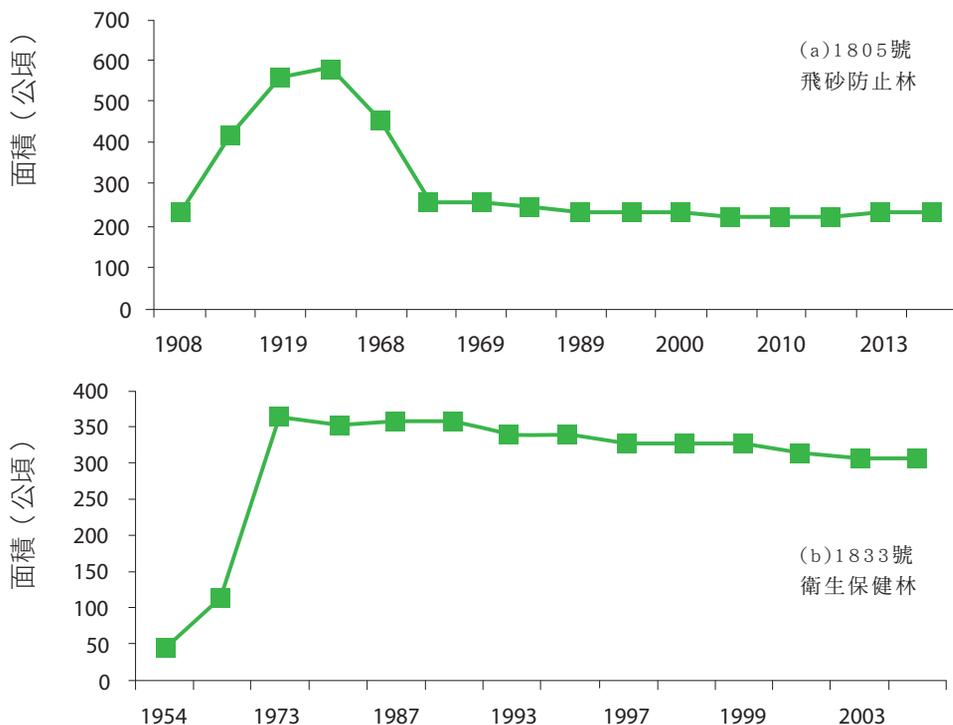
▲圖2、雲林沿海地區各保安林面積經年變化圖

位於麥寮鄉之「1805號飛砂防止保安林」始於1908年（明治42年）指定編入斗六廳海豐堡麥寮庄、許厝寮庄及橋頭庄等土地，共227.88公頃為飛砂防止保安林；日據期間陸續編入達573公頃，光復後1968～1969年麥寮鄉許厝寮段、許厝寮段許厝寮小段及后安寮小段、沙崙後段、麥寮段、橋頭段與雷厝段等部分土地，約321公頃土地因對防止飛砂已無繼續存置必要，予以解除；2013年為抑制濁水溪揚塵影響，擴大編入之新虎尾溪南岸的臺西鄉旭安段及光明段10.10公頃國有土地，現共計有228.73公頃（圖2a）。

麥寮鄉「1833號衛生保健保安林」原為海邊一帶之飛砂地，因每屆冬令季節風起，危害該區農產物之收穫至巨，1954年為減除災害起見，新編入麥寮鄉許厝寮43.97公頃國有未登記地為「1833號防風保安林」；1965年調整為「飛砂防止保安林」；1970年代許厝寮一帶形成海埔新生地，經省議員建議編入為國有保安林，當時共編入247.61公頃；1993及1997年因許厝寮段許厝寮小段及後來登記為橋頭段、雷厝段部分土地約23.88公頃，已無繼續存置必要予以解除；1999年檢訂後，除防止飛砂危害以保護內陸田園、房舍安全，

並提供休閒遊憩場所等目的外，為擴大該保安林功能，將原「飛砂防止保安林」改為「衛生保健保安林」；2001年、2003年配合政府機關用地需求，共解除 24.07 公頃，現有保安林面積 305.37 公頃（圖 2b）。

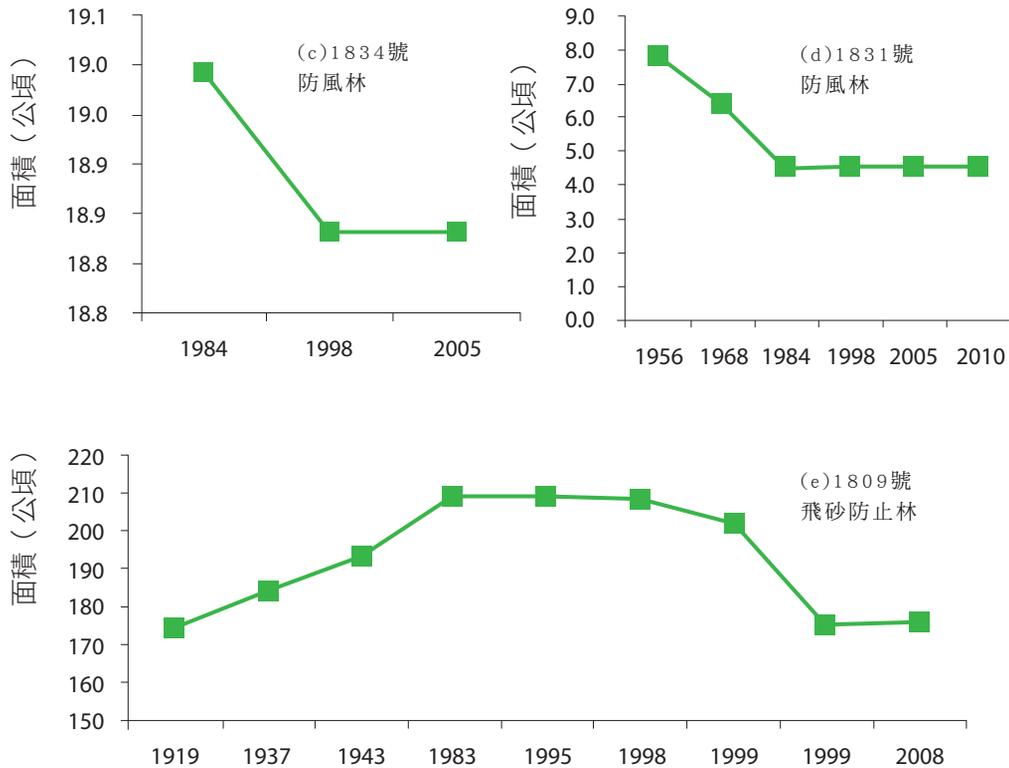
▲圖2、雲林沿海地區各保安林面積經年變化圖

臺西鄉海濱於 1973 ~ 1974 年間由臺灣省土地資源開發委員會辦理築堤圍墾與海爭地，開發臺西海埔地面積 783.06 公頃（雲林縣文獻委員會，1980）；1984 年為防止風砂危害國有新生地，保護海埔新生地開發區內養殖業，於是劃入海埔段 18.99 公頃新生地為「1834 號防風保安林」；1998 年檢訂重新套繪地籍及配合林地況調查，面積減少 0.16 公頃，現保安林面積有 18.83 公頃（圖 2c）。

7.78 公頃為「1831 號防風保安林」，歷經 1968、1984 年檢訂，考量編列時間過久，地況、林況及地籍等多有變遷，予以修正減少 2.93 公頃，目前僅剩 4.52 公頃（圖 2d）。

另於四湖鄉沿海地區尚有 1919 年（大正 8 年）指定嘉義廳海豐堡許厝寮庄、沙崙後庄、麥寮庄等飛砂防止保安林 174.54 公頃，為目前之「1809 號飛砂防止保安林」。日據時期陸續擴大增編至 193.12 公頃，光復後 1983 年追加編入林厝寮段、三條崙段、茆子寮段 16.10 公頃土地，但 1999 年遭受海水流失或以興建堤防等已無存置必要解除林厝寮段、三條崙段及茆子寮段部分土地約 22.29 公頃土地，目前保安林維持為 174.84 公頃（圖 2e）。
