蘇迪勒颱風後新店溪上游國有林土砂災害治理策略及作為

文／圖 ■林宜羣 ■林務局新竹林區管理處治山課課長

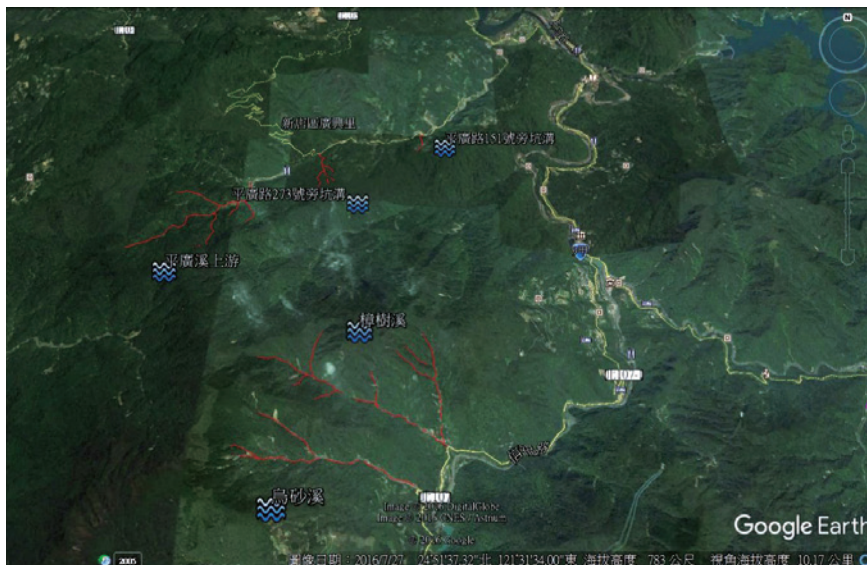
▲土石流潛勢溪流位置圖

蘇迪勒颱風，造成區內烏砂溪（新北 DF103）、樟樹溪（新北 DF231）、平廣溪上游（新北 DF225）、平廣路 273 號旁坑溝（新北 DF226）、平廣路 151 號旁坑溝（新北 DF227）等 5 處皆爆發大量土石下情形，導致河道沖刷、溪流改道等災害，使兩岸及下游民房受損，與北 107 線及平廣路一段中斷等情形，河道淤積嚴重。
