# 阿里山溪集水區大型防砂設施調查 及維護處理評估

許振崑\* 陳俊愷\*\* 林伯勳\*\*\* 邱世宜\*\*\*\* 鐘啟榮\*\*\*\*\*

大型防砂設施其尺寸相對較大及防砂量體較多，實具有某一程度防砂效果，對於易致災或二次土砂災害發生潛勢之集水區，能有效安定及調節土砂。本文以濁水溪流域內工程結構物密度較高之阿里山溪集水區為例，以標準調查程序，全盤清查大型防砂設施構造物空間分布狀況與評估現況功能；同時，針對構造物外觀部分受損，可能影響功能性，提出維護處理建議，將可延長使用年限及確保持續發揮其防砂功能，減低土砂災害發生規模及可能性。

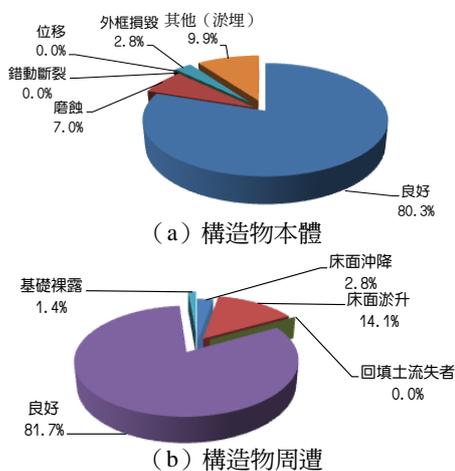
圖 19 調查構造物外觀劣化型態統計圖

針對外觀劣化型態可分就構造物本體以及構造物周遭兩類統計，針對完成調查之大型防砂設施其集水區外觀劣化型態統計如圖 19 所示。整體而言，完成調查之構造物本體外觀良好者占全數比例 80.3%；磨蝕者占全數比例 7.0%；裂縫、錯動斷裂、外框損毀、沖毀以及淤埋五者合計占全數比例 12.7%，並無錯動斷裂及位移等狀況。另針

對構造物周遭良好者占全數比例 71.5%；床面淤升者占全數比例 14.1% 為最高；其次為床面沖降者占全數比例 2.8%；最後，基礎裸露狀況者占 1.4%。

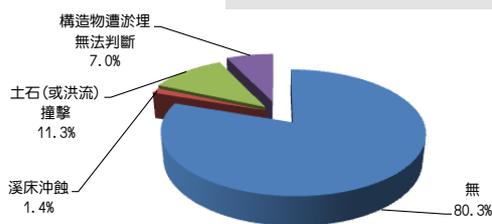
圖 20 調查構造物劣化營力統計圖

針對完成調查之大型防砂設施其阿里山溪集水區所受劣化營力統計如圖 20 所示。整體而言，完成調查之構造物無明顯劣化營力者，占全數比例 80.3%；而針對受損防砂設施其受劣化營力影響發現，其主要係以土石（或洪流）撞擊為主，比例約達 11.3%，其次為構造物遭淤埋無法判斷（7.0%）及溪床沖蝕（1.4%）。

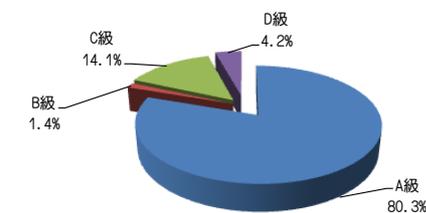
圖 21 調查構造物功能評估統計圖

為檢討阿里山溪集水區中大型防砂設施是否仍可維持原設計功能，根據 71 座大型防砂設施調查資料，依功能評估結果統計如圖 21。整體而言，功能評估為 A 級（構造物狀況良好，功能健全）占全數比例 80.3%；評估為 B 級（些微磨損，仍可維持原功能）占全數比例 1.4%；功能評估為 C 級（部分受損，可能影響功能性）占全數比例

14.1%；評估為 D 級（全部損毀或功能喪失）占全數比例 4.2%；功能評估結果以 A 級者所占比例為各者之最，而屬 C 級及 D 級可能影響設施功能性者，所占比例約為 18.3%。

1. 建議暫緩修復：經評估屬 C3 及 D2 等級共有 7 座構造物，外觀雖有明顯磨蝕或外框損毀之情況，但仍不影響結構功能性，且屬保全對象消除或工程已有替代者，建議暫緩修復，持續觀察後續狀況即可。
2. 建議優先修復：經評估屬 C1 及 D1 等級共有 5 座，構造物周遭主要受床面淤升及沖降導致本體受溪床沖蝕、土石（或洪流）撞擊等劣化營力而造成磨蝕與外框損毀之情況，導致無法持續發揮其構造物原有功能。短期內建議後續工程管理單位針對此部分進行現場構造物複查，並進行修復或評估重建之可能性，以保障鄰近保全對象以及維護既有構造物設施之安全。
