# 二萬坪大規模崩塌監測治理經驗

文／圖 ■ 沈宜慶 ■ 林務局嘉義林區管理處治山課技正

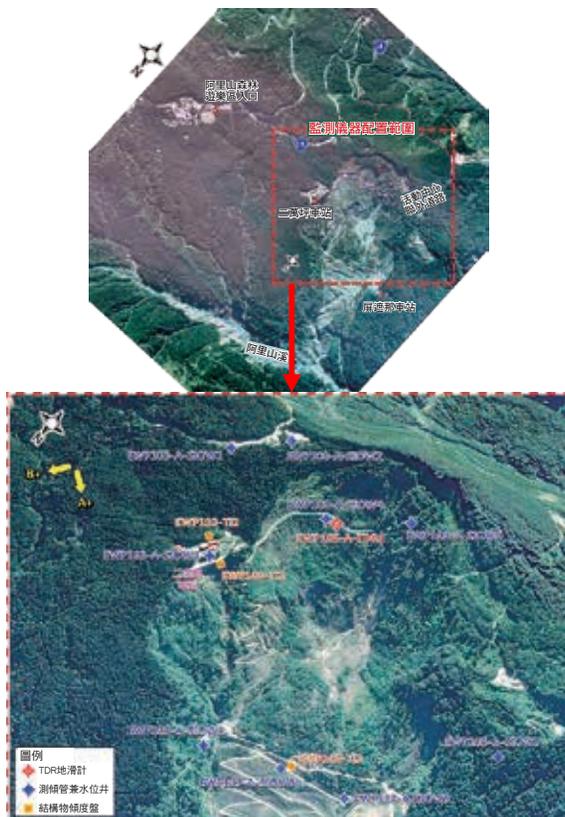
▲圖6、二萬坪地區監測儀器配置圖

目前於二萬坪崩塌區內之監測儀器項目主要為地中測傾管、地下水位觀測井以及結構物傾度盤。為充分了解由森林鐵路至阿里山公路之間的地質狀況，在二萬坪崩塌區內進行補充鑽探，並於鑽探完成後於該點位執行定期監測工作，以掌握二萬坪大崩塌區之長期穩定狀況，其監測範圍包含森林鐵路至阿里山公路，及阿里山青年活動中心區域之可能地層滑移趨勢；由於本區域地層特性為厚崩積層，地下水的分布情形為坡面穩定的重要關鍵，故於本區域內設置測傾管兼水位井進行定期的安全監測及水位資料蒐集，並安裝結構物傾度盤於擋土牆及青年活動中心建築物上，以進行結構物傾斜量的監測。依照二萬坪崩塌地地形及保全對象位置等考慮因素，於本區佈設監測儀器（如圖 6），各監測儀器項目及設置目的等詳細資料如表 2 所示，依照監測數據及地形圖資，進行監測結果分析說明如下：

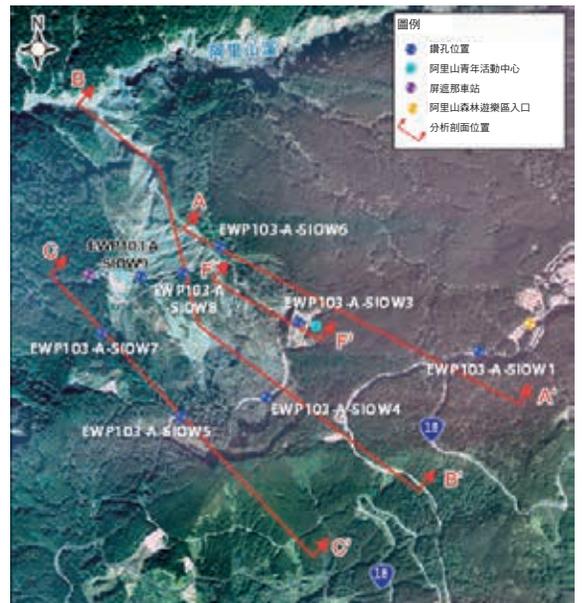
①垂直坡面剖面AA'-CC' & FF'

監測結果依照地形剖面 AA'~剖面 FF' 共 6 處剖面進行說明，其剖面位置及鑽孔位分佈 (如圖 7)。
