藤枝聯外道路大規模崩塌監測治理經驗

文／圖 ■ 吳重君 ■ 勇霖工程顧問有限公司技師

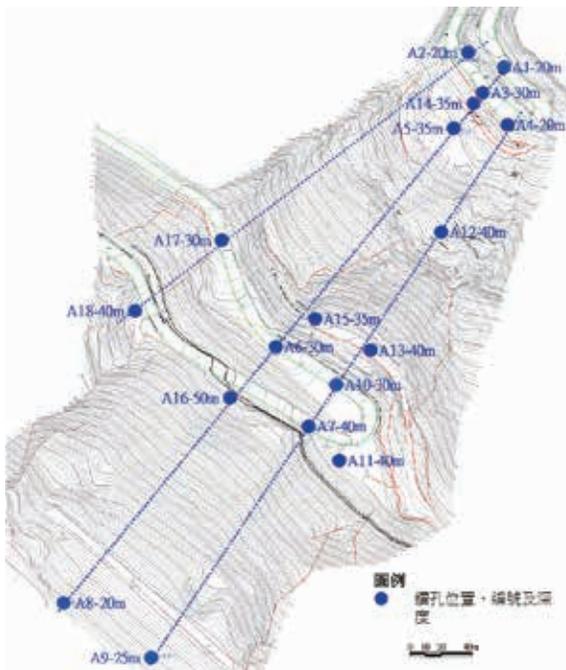
▲圖 2、傾斜管配置圖

為瞭解工區之滑動深度、速率與規模、地下水位變化、結構物潛變與路基下陷速率等資料，故 96 年設置傾斜管、水位觀測井、沉陷點、傾度盤與裂縫計等監測設施（圖 2），以綜合研判滑動機制，作為評估整治工法依據。

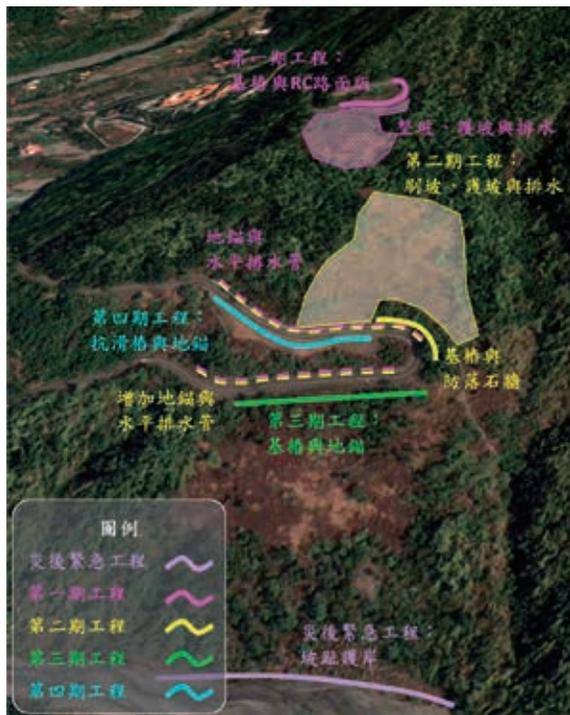
▲圖16、藤枝2K大規模崩塌地歷年主要整治工程配置圖

另由第四期工程完工後之監測成果可知，105年梅姬颱風帶來超大豪雨等級之考驗（日累積雨量570毫米），工區現況良好，傾斜管與地錨應力均保持穩定而無變化，顯示各期整治工程已均發揮成效，歷年工程配置示意詳圖16所示，工區趨於穩定（圖17）。
