## 應用 H.O.S.T 地圖判釋土石流潛勢溪流影響範圍地形特徵

### —以南投縣神木村 DF199 潛勢溪流為例

#### Interpretation Terrain Features of Potential Debris Flow Torrent Influence Zone Using H.O.S.T Map—A Case of Potential Debris Flow DF199 in Shenmue Village, Nantou.

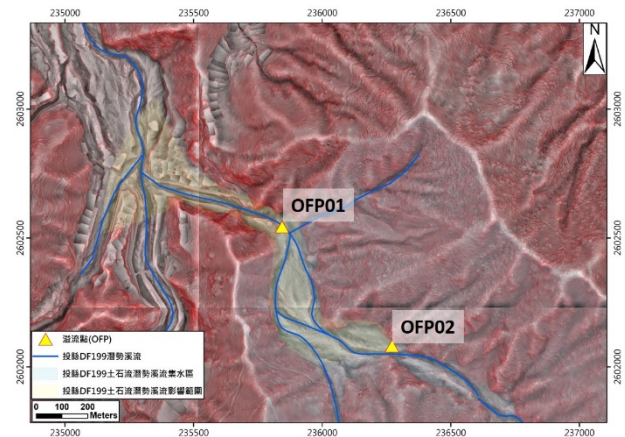
圖5 投縣DF199影響範圍全景H.O.S.T圖  
(2011年DEM產製)

在地形特徵方面，H.O.S.T地圖可清楚看出河道上明顯土砂堆積地形，且由沖積扇地形邊界可見不只一期的土砂堆積，若同一集水區在谷口處多次堆積不同時期沖淤者，稱為複成沖積扇(周憲德，2020)。判讀H.O.S.T地圖發現，投縣DF199影響範圍內有2處複成沖積扇地形特徵。其一，位於溢流點1及溢流點2間，支流所構築的沖積扇(圖6)，該支流可觀察到完整的發生段、流動段及淤積段，且具有明顯溪谷地形，但因集水區範圍較小，所產生之沖積扇範圍不大，而此沖積扇因受出水溪主河道沖刷，沖積扇以狹長型分布於主河道攻擊坡。
