# 優良農業建設工程實地評選

## 總督府山林課宿舍群(15/17/19/21/23/34/36號) 修復再利用工程

主辦單位：行政院農業委員會林務局

設計監造：胡宗雄建築師事務所

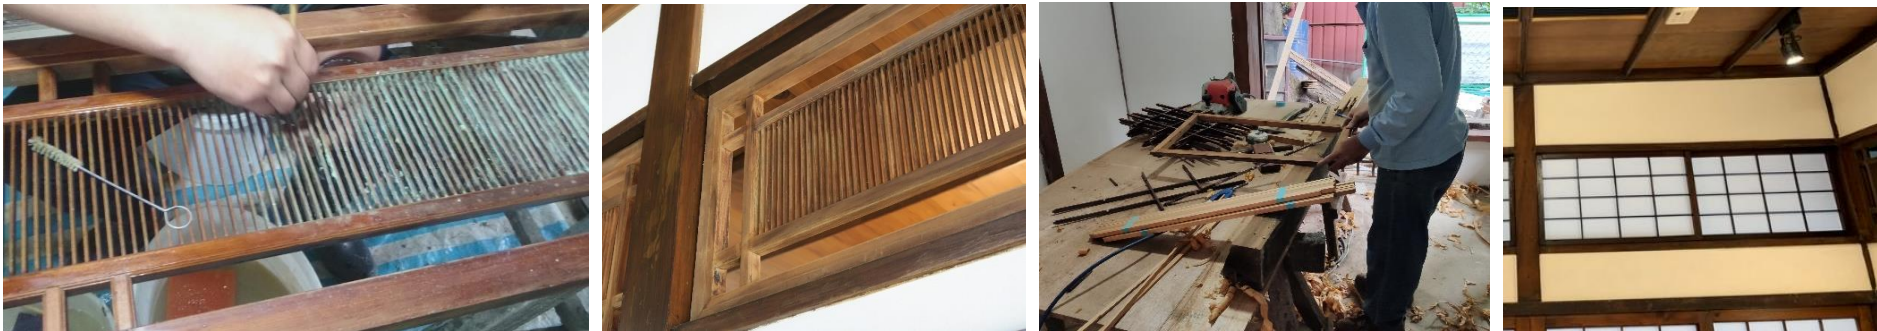
■ 既有門窗檢修 – 表面去漆 --> 損壞檢修/抽換 --> 塗刷護木漆 --> 貼附和紙/壁紙/玻璃

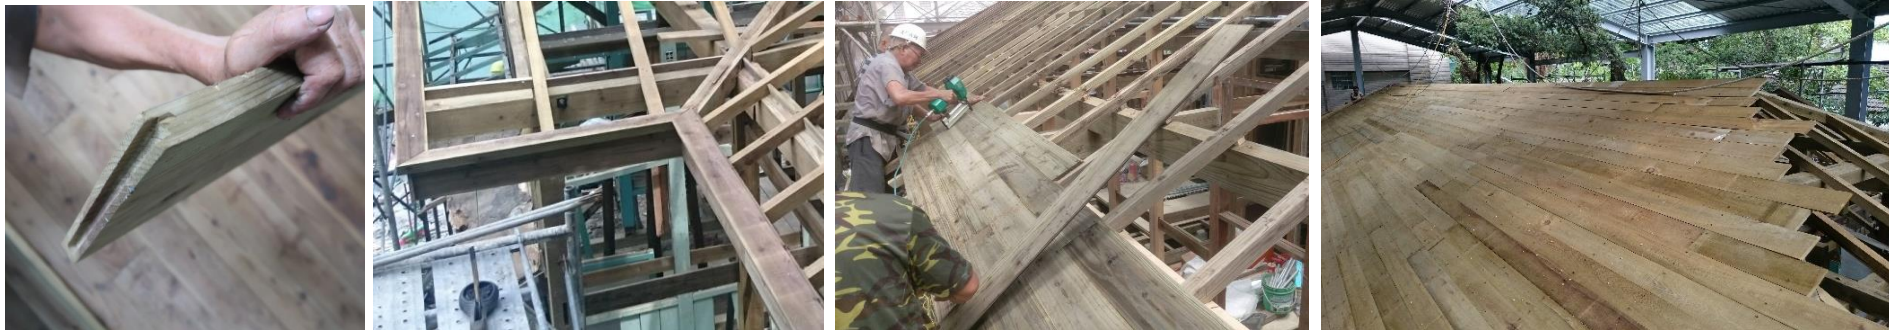
■ 屋面修復 – 木料開榫(文武榫) --> 廣小舞及封簷板組裝 --> 屋面板組裝

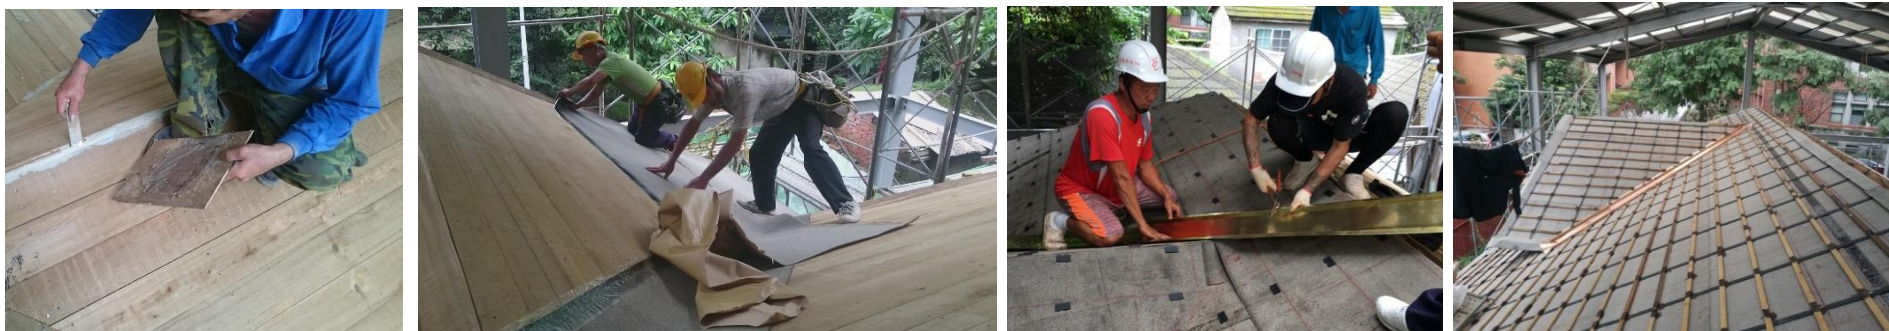
■ 屋面修復 – 節點、破孔以樹脂填補 --> 鋪設防水毯及試水 --> 黃銅谷溝 --> 安裝洩水條與掛瓦條

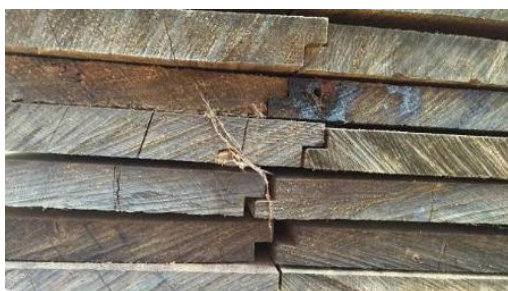
舊木地板整理修補

- 拆解時盡可能保留既有的木地板，整理修復後可再次利用。本案採用**原材料及原工法的修復精神**，盡可能利用既有材料，並維持原「文武榫」的方式接合組裝。
- 保留之既有木地板，首將殘釘、油漆清除後，再進行破損及榫口的整理修補，而舊地板不同程度的磨耗狀況，則需依組裝狀況進行必要性打磨。
