# 行政院農業委員會 111年度優良農建工程實地評審

## 『奎輝6鄰奎輝橋下游野溪治理二期工程』

報告人：李明彥 工程員

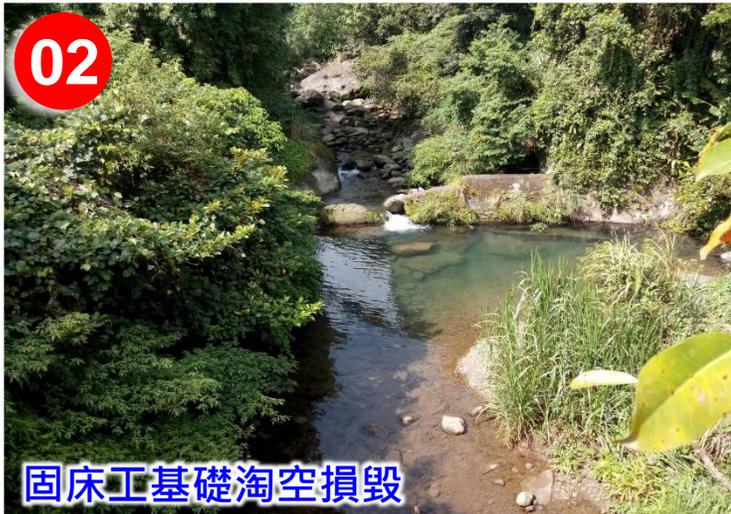
固床工基礎淘空損毀

- 溪流流量大，沖刷嚴重。
- 既有潛壩高落差，阻斷溪流縱向廊道。

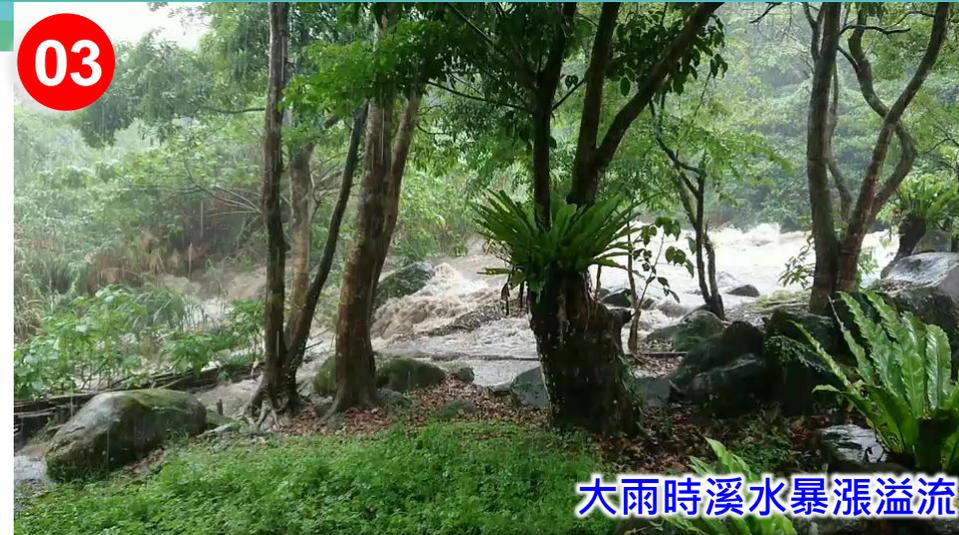
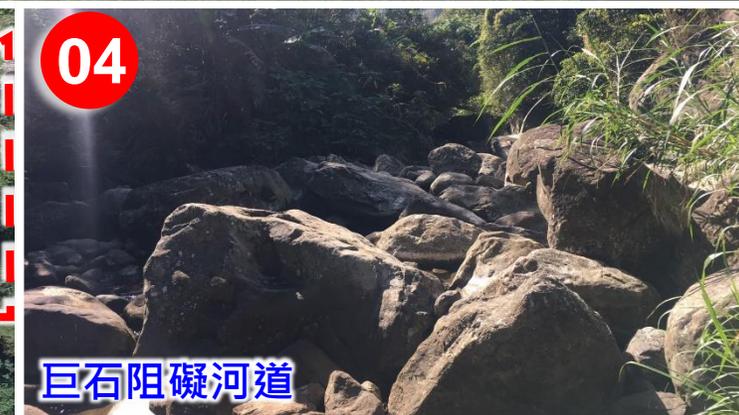
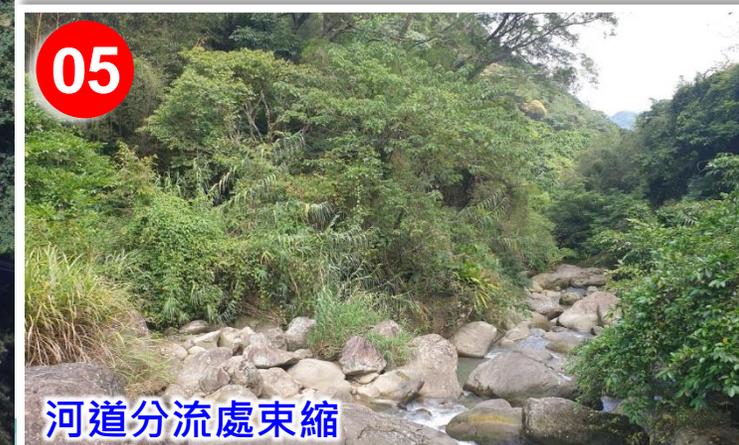
溪床致災巨石眾多，河道分流處束縮，通洪斷面不足，大雨時溪水溢流至道路。

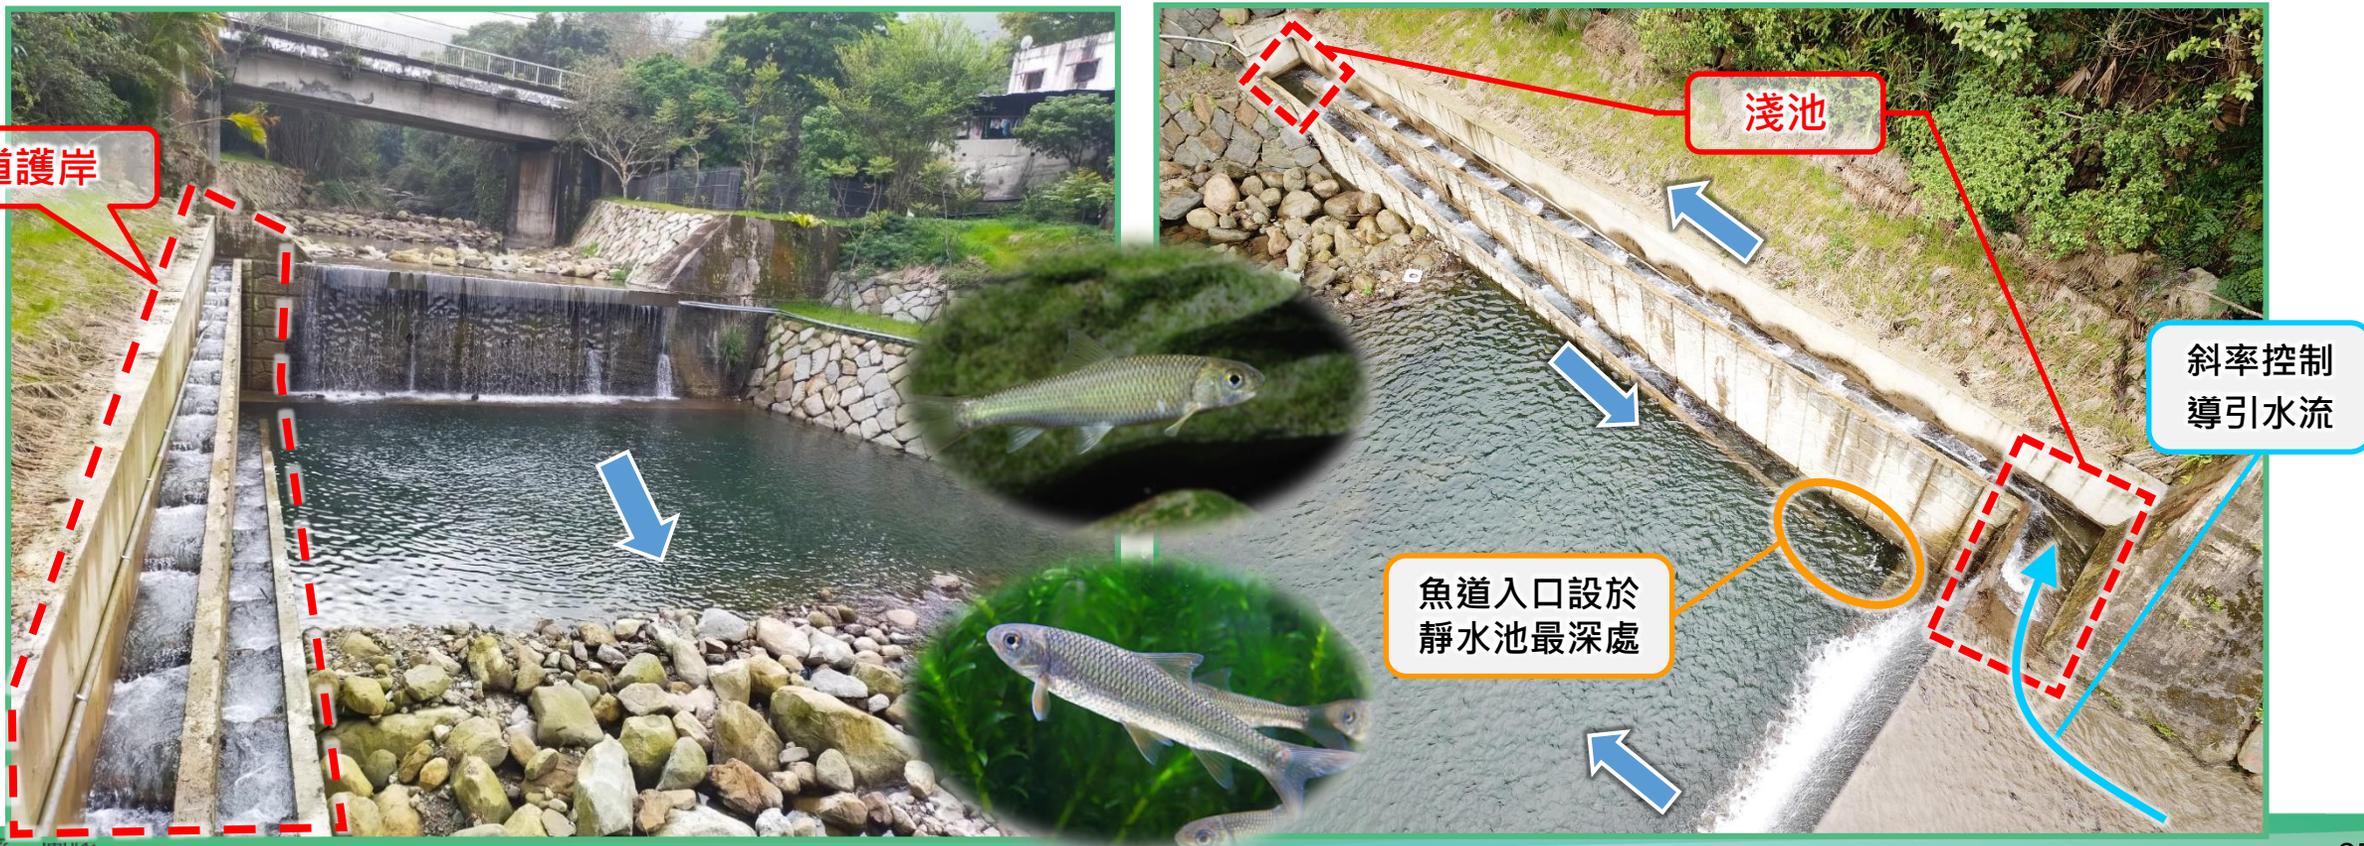
- 考量**台灣鏟頰魚(苦花)**洄游習性，消除既有壩體高落差，**恢復溪流縱向廊道暢通**，幫苦花魚找到回家的路。
- 既有潛壩落差以**魚道護岸改善**，坡度採12%，每1.5m設置**隔板**且開口左右交錯排列，並於轉折處及潛壩交接處設置**淺池**，以利魚類洄游暫歇。

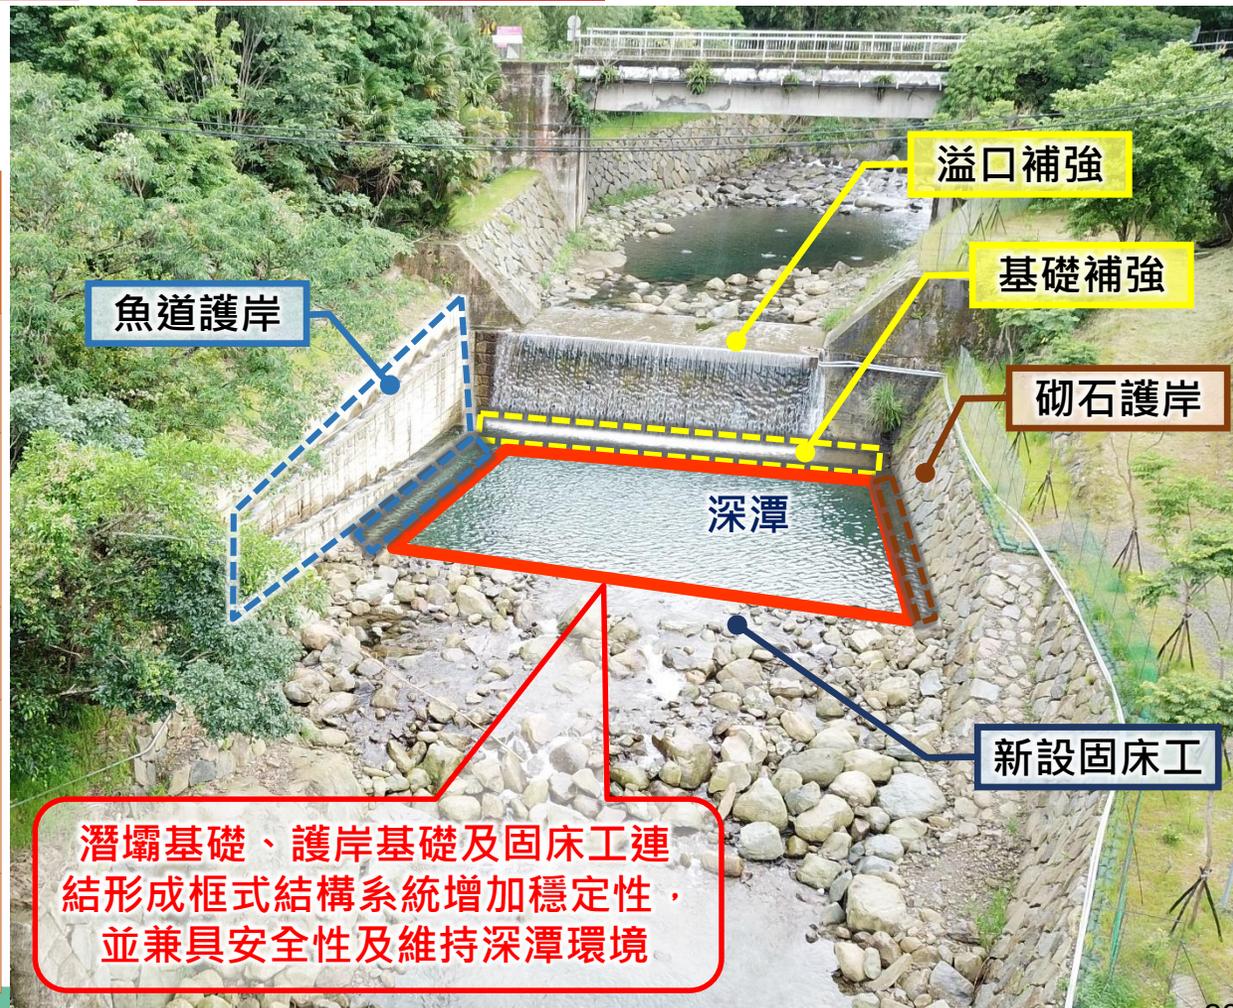
- 既有潛壩高落差且基礎淘空約2.5m，考量當地有洄游魚類-**台灣鏟頰魚(苦花)**，故採用**魚道護岸**，**潛壩基礎補強連結護岸基礎及固床工**，**形成框式結構系統**，**兼具潛壩結構安全性、深潭營造及恢復河道縱向廊道暢通**。

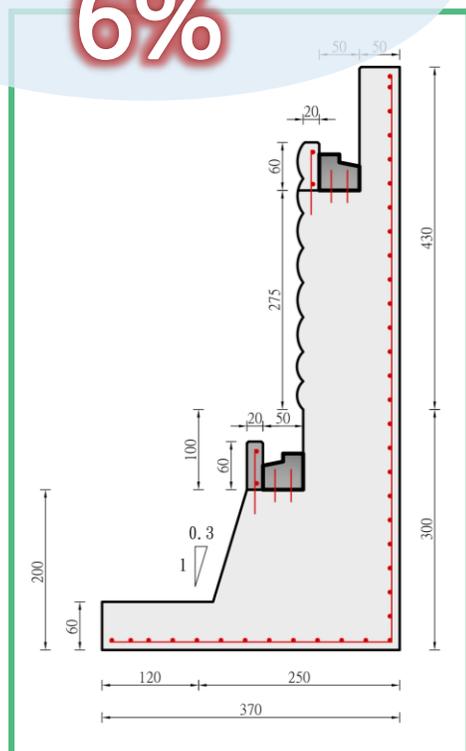
魚道護岸剖面圖

經研究台灣鏟頰魚跳躍高度可達50cm以上(15公分個體)，本案以魚道護岸搭配落差30cm之隔板，常時水位落差僅約5cm,改善既有潛壩恢復縱向廊道暢通。

- 改善既有潛壩高落差，設置魚道護岸坡度採12%，每1.5m設置隔板且開口左右交錯排列，並於轉折處及潛壩交接處設置淺池，以利魚類洄游暫歇。

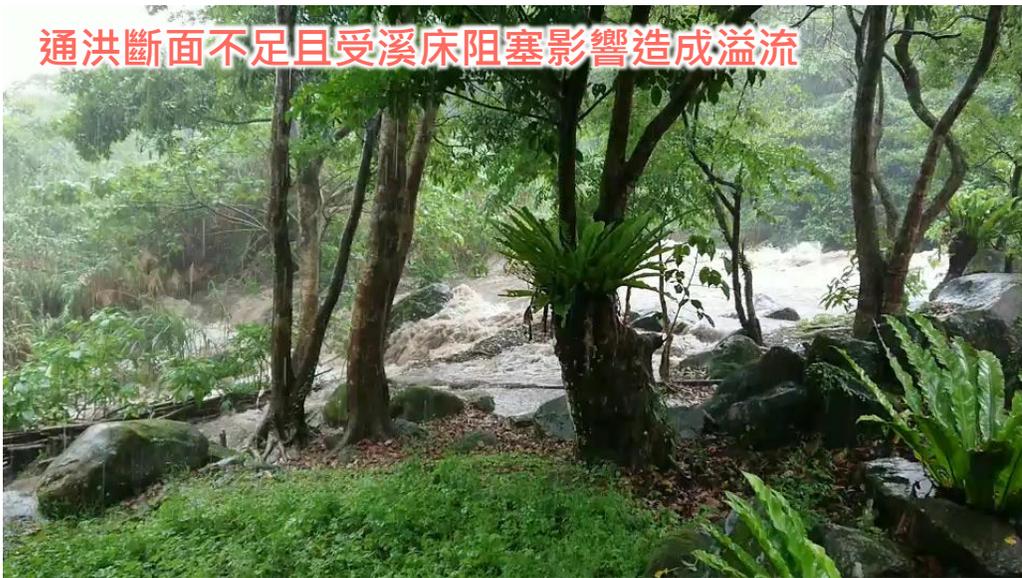
- 奎輝溪下游為羅馬公路及多戶民宅，基地旁亦有住家，保全對象重要明確，考量致災原因為**致災巨石阻礙河道**、**通洪斷面不足**，導致**降雨時溢流嚴重**，故本案依水理計算之結果**放寬河道**。

通洪斷面不足且受溪床阻塞影響造成溢流

原河道寬約6~12M 通洪斷面不足

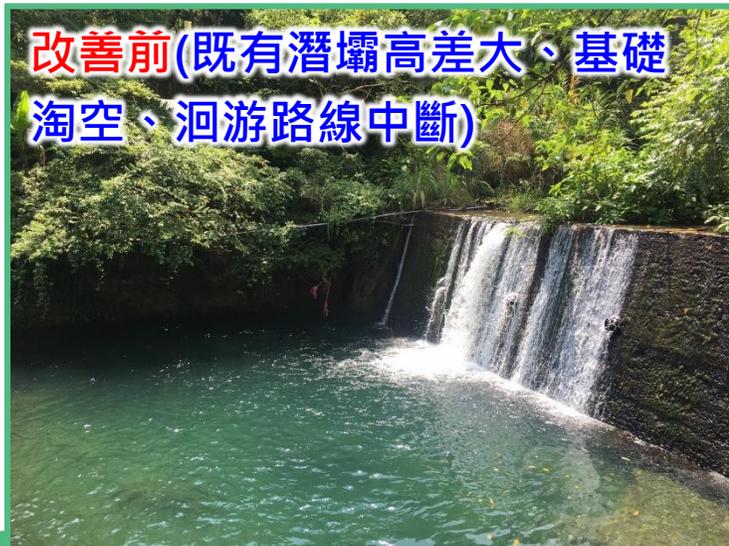
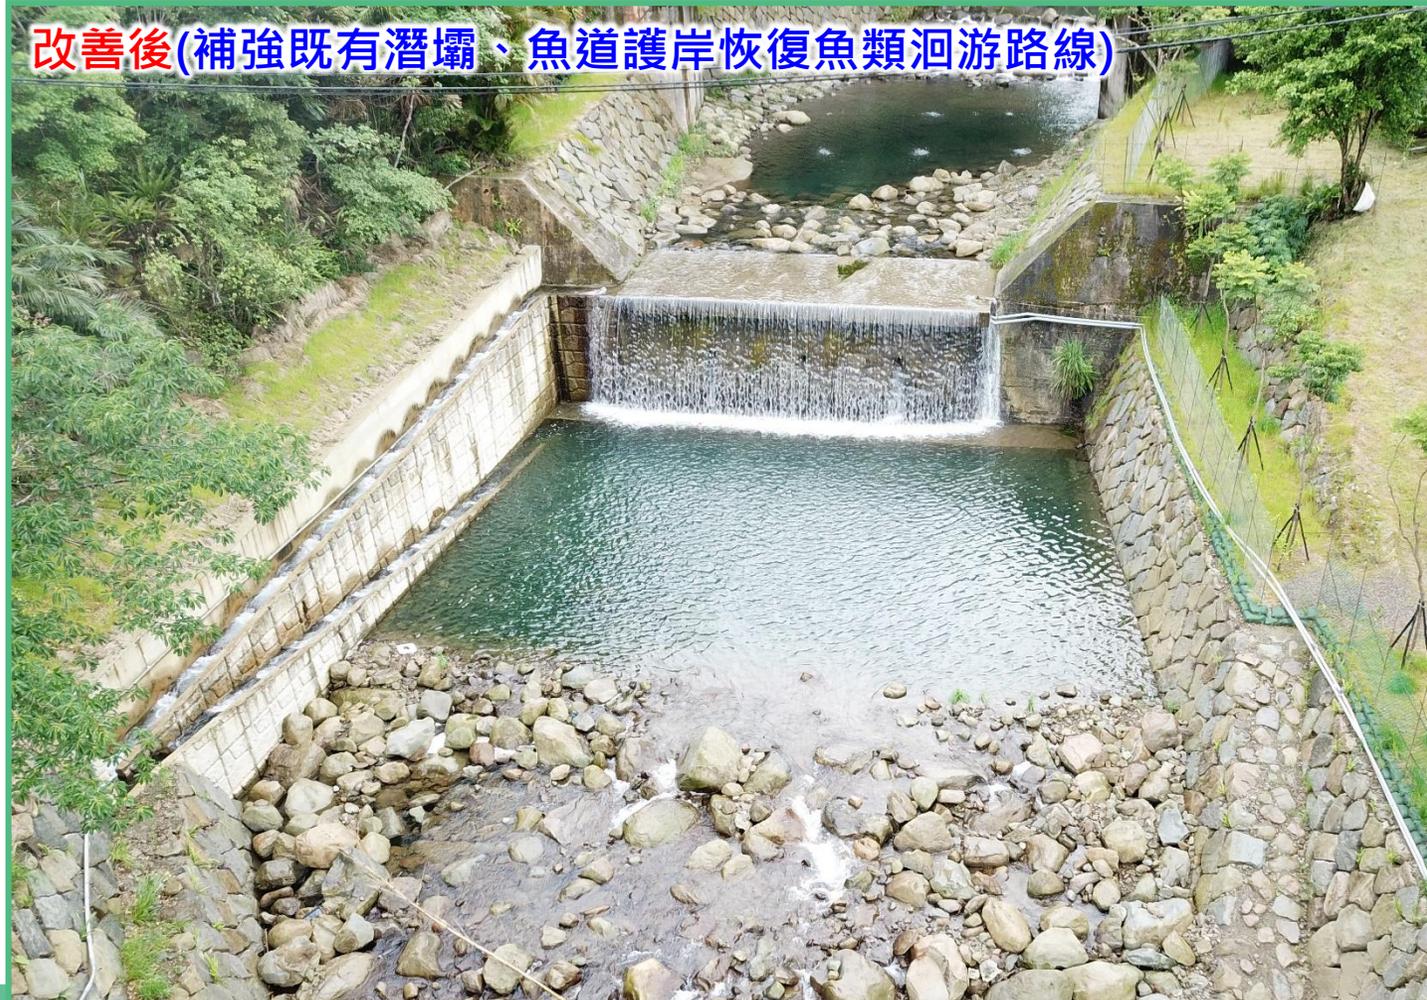
既有潛壩基礎掏空嚴重(約2.5m)且高差大，本案除補強基礎，更於右岸設置魚道護岸，並加強潛壩溢口處配合魚道護岸銜接，使魚類洄游路線通暢恢復縱向廊道暢通。

改善後(補強既有潛壩、魚道護岸恢復魚類洄游路線)
